**PROYECTO DE INTERVENCIÓN,
CONSOLIDACIÓN Y PUESTA EN VALOR
DE LAS RUINAS DE LA IGLESIA DEL
CONVENTO DE LOS AGUSTINOS DE
MORELLA**

PROYECTO FINAL DE GRADO

GRADO EN ARQUITECTURA TÉCNICA

Alumno: ANDRÉS FELIUS ALBALAT

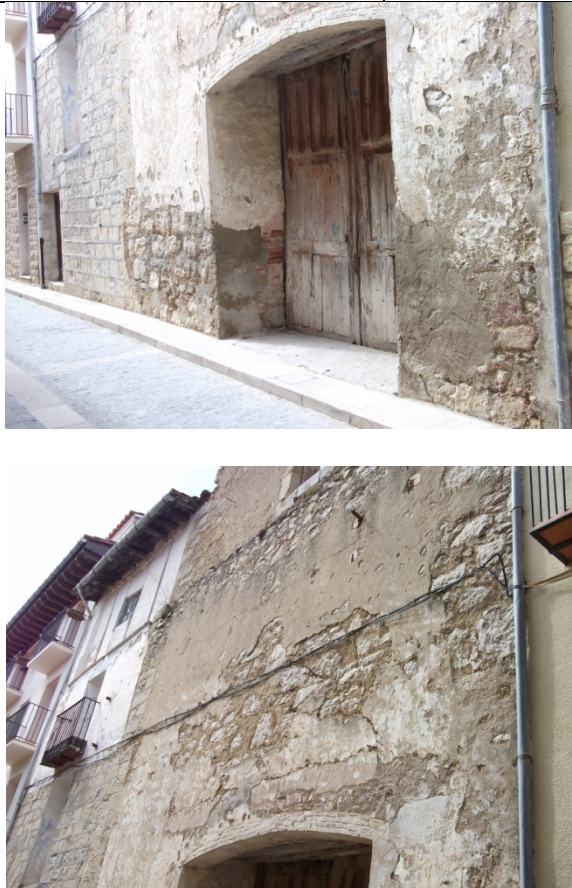
FACHADA - paramento JA exterior (PLANO 10)		
Inferior	<p>En este paramento se encuentra la puerta de entrada a la parcela, que posiblemente no sea original de la iglesia. La puerta no se encuentra centrada en la fachada, ya que está desplazada hacia la derecha. La puerta está resuelta con un hueco en el que las jambas son oblicuas, siendo mayor el hueco en el exterior que en el interior, y una altura de 3m. El dintel lo forman tres vigas de madera en la parte interior del muro, y en la fachada se resuelve con un arco rebajado de adobe.</p> <p>El paramento presenta en su mayor parte enlucido de cal, excepto en la parte inferior, y en el centro. Y en la parte inferior de las jambas, hay guarnecidos de mortero de cemento.</p> <p>El muro que compone la fachada es de mampostería.</p>	<ul style="list-style-type: none">-pérdida de enlucido en la franja baja del paramento y en el centro, sobre la puerta-humedades en la franja baja del paramento en contacto con el pavimento-enlucidos de mortero de cemento en jambas

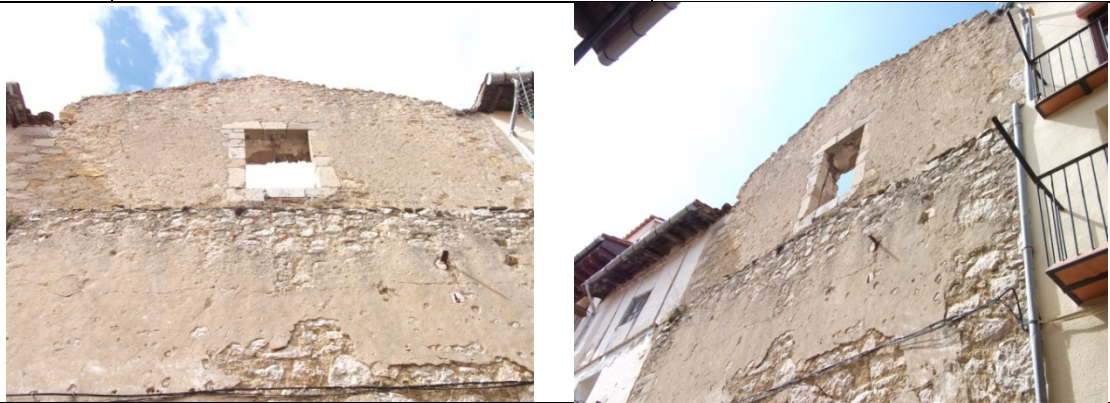
Superior	<p>En la parte superior la composición del muro es la misma que en la parte inferior: muro de mampostería revestido con mortero de cal.</p>	<ul style="list-style-type: none">-pérdida de enlucido y rejuntado en la cumbre-presencia de vegetación en la

<p>En este paramento se observa una ventana centrada en la fachada en la parte superior, siendo las jambas y el dintel oblicuos, siendo el hueco más pequeño en el exterior que en el interior. El dintel y las jambas, por esta cara de fachada, lo componen sillarejos labrados. La coronación del muro tiene una forma triangular (hastial), procedente del apoyo de una cubierta inclinada a dos aguas hacia los laterales de la nave perpendicular a la principal de la iglesia, o medianeras con edificios colindantes actualmente.</p>	cumbreira

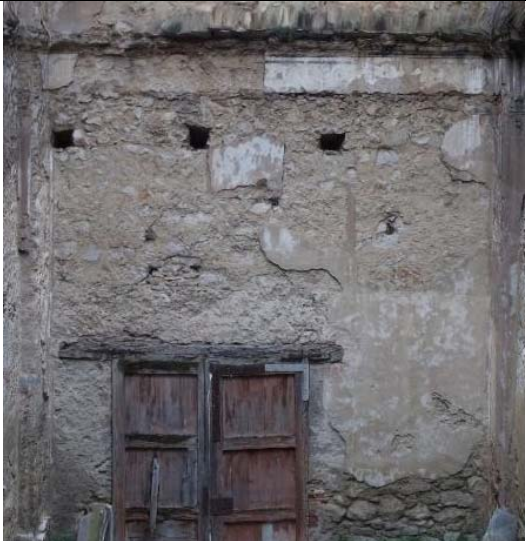
CONTRAFACHADA (paramento JA) (PLANO 10)		
Inferior	<p>La composición de la contra-fachada es la misma que la fachada, cambiando el hueco de la puerta que es menor en el interior que en la fachada.</p> <p>El muro de mampostería se observa mayoritariamente visto, con trozos enlucidos de cal.</p> <p>Junto a los pilares se observa, muy irregularmente, restos decorativos, formando cantos, compuestos de ladrillo cerámico y revestido de cal.</p> <p>También se observan tres huecos en el paramento de una forma y distancia entre ellos regular. Su presencia da a entender que son agujeros de empotramientos de vigas o viguetas de alguna planta de edificio construida posteriormente.</p>	<ul style="list-style-type: none">-pérdida de enlucido en la franja baja del paramento y en el centro, sobre la puerta-humedades en la franja baja del paramento en contacto con el terreno-huecos perforados en el paramento

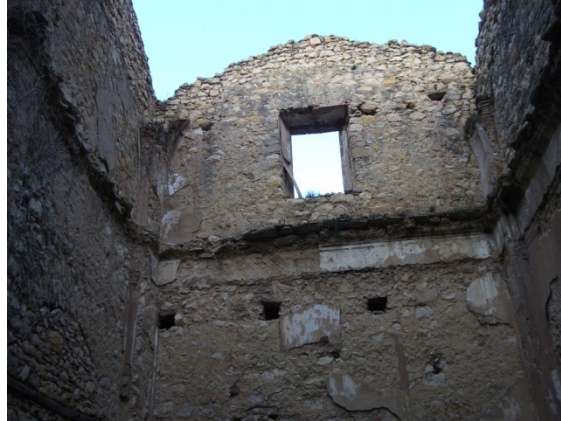
Superior	<p>La composición de la contra-fachada es la misma que la fachada, cambiando el hueco de la ventana que es mayor en el interior que en la fachada.</p> <p>El muro de mampostería se observa mayoritariamente visto, con tozos enlucidos de cal.</p> <p>Junto a las esquinas de pilares, desde la cornisa perimetral, se observa restos de ladrillo, piedra y cal como revestimiento, dando a entender que son los arranques de la bóveda y también se observa el contorno en el paramento, con la zona alta sin enlucir y la de abajo con restos de enlucido.</p>	<ul style="list-style-type: none">-Pérdida de enlucido-Enlucido en jambas en estado ruinoso-Presencia de vegetación en la cumbrera

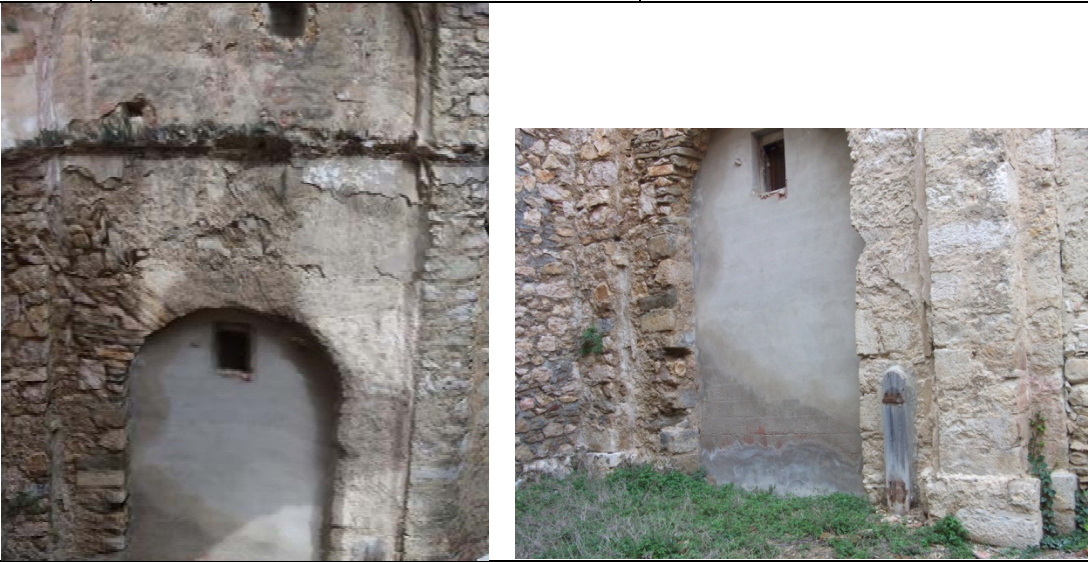
Paramento CD (PLANO 11)		
Inferior	<p>Este paramento, que actúa como fachada trasera, pertenece en esta parte inferior a la vivienda Cuesta Trinquete nº 13, siendo originalmente donde se encontraba la sacristía o la capilla de la comunión de la iglesia.</p> <p>Se observa perfectamente el hueco del arco cegado, en este caso retranqueado, construido con ladrillo cerámico y enlucido de mortero de cemento. En la parte superior del hueco aparece una ventana proveniente de la vivienda mencionada. El arco aparece centrado en el paramento, dejando la misma distancia del hueco a cada uno de los pilares (pilares C y D). La parte de paramento de mampostería aparece mayormente visto, con trozos de enlucido de cal. El arco está construido con losetas de piedra, y se observan restos de pintura original en la cara inferior, en la zona de la llave del arco.</p>	<ul style="list-style-type: none">-pérdida de enlucido-humedades en franja baja del paramento en contacto con el terreno y en lado izquierdo del muro del hueco-enlucido de mortero en el hueco

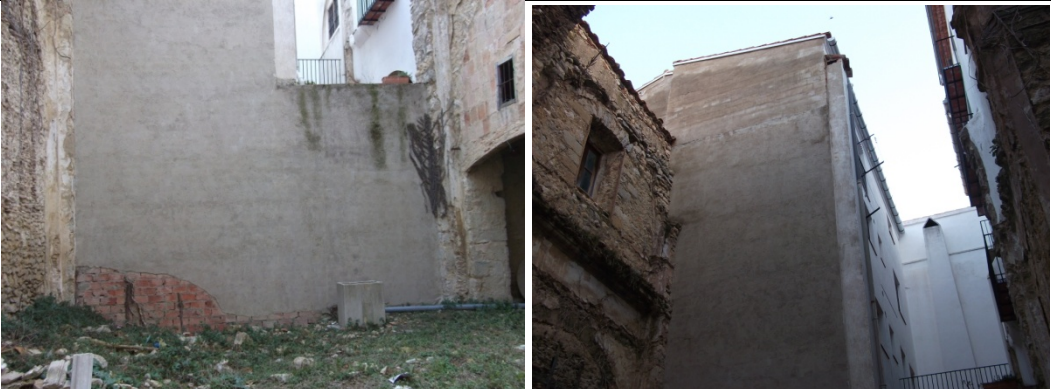
<p>Paramento GH (PLANO 13)</p>	
<p>Este paramento, que actúa como medianera, pertenece a la vivienda de Padre Ramón Querol nº 33. La parte izquierda de este tramo, se trata de la pared medianera de la casa, desde el suelo hasta la cumbrera de la casa, alcanzando 5 alturas. La parte derecha es la medianera que delimita un patio interior de la vivienda.</p> <p>Este paramento está construido por una hoja de ladrillo cerámico y enlucido de mortero de cemento. Únicamente en la parte inferior izquierda se observa falta de enlucido, dejando el ladrillo visto.</p>	<ul style="list-style-type: none"> -falta de enlucido de mortero en franja inferior -presencia de restos de vegetación -franjas verticales de humedad <p>En general presenta un buen estado de conservación</p>

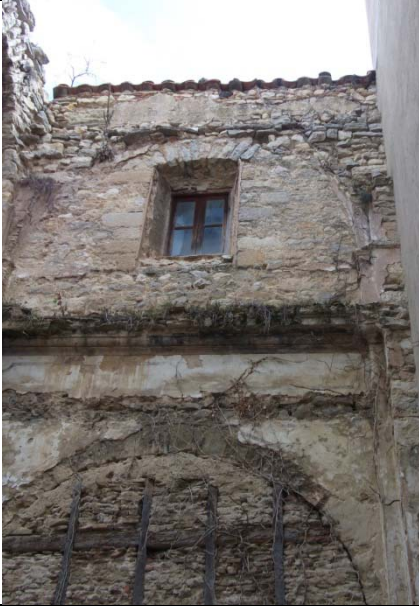
<p>ladrillo, piedra y cal como revestimiento, dando a entender que son los arranques de la bóveda y también se observa el contorno en el paramento, con la zona alta sin enlucir y la de abajo con restos de enlucido.</p> <p>Coronando el paramento encontramos las tejas de la cumbre de la cubierta a un agua de la vivienda, desembocando en la calle Padre Ramón Querol.</p>

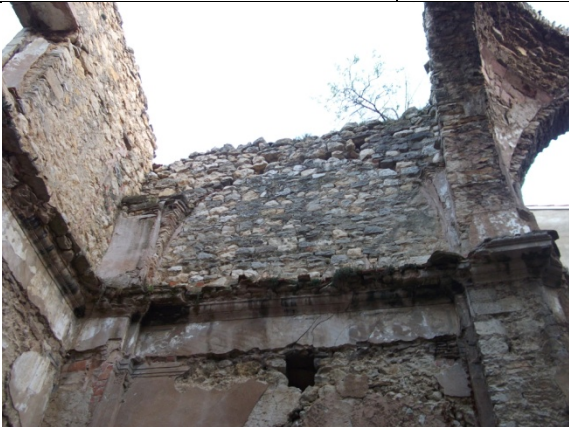
<p>de cal. Junto a las esquinas de pilares, desde la cornisa perimetral, se observa restos de ladrillo, piedra y cal como revestimiento, dando a entender que son los arranques de la bóveda y también se observa el contorno en el paramento, con la zona alta sin enlucir y la de abajo con restos de enlucido.</p> <p>Coronando el paramento encontramos un acabado irregular de piedra que oculta la pendiente de la cubierta a un agua de la vivienda, desembocando en la calle Padre Ramón Querol.</p>

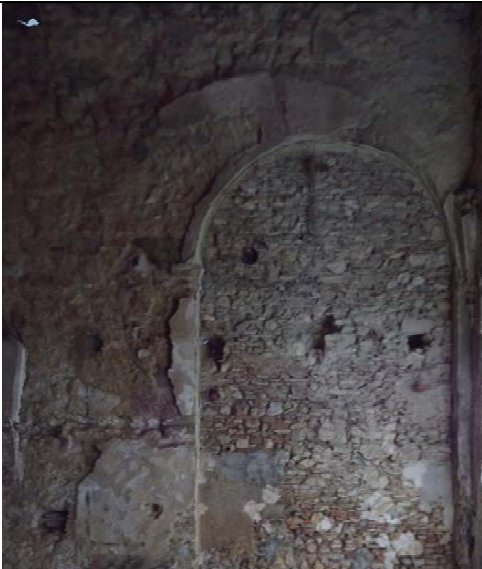
Paramento porche EF-interior (PLANO 15)	
<p>Este paramento pertenece, en esta parte inferior, al porche de debajo de la vivienda Calle Castillo nº 9, siendo originalmente donde se encontraba una de las capillas laterales de la iglesia.</p> <p>Se observa perfectamente el hueco del arco cegado, en este caso enrasado al paramento exterior, construido con un muro de materiales variados, entre mampostería, ladrillos y tejas cerámicas.</p> <p>El arco aparece descentrado hacia la derecha del paramento, más cerca del pilar F, dejando más espacio a la parte derecha hasta el pilar E.</p> <p>La parte de paramento de mampostería aparece mayormente visto, con trozos de enlucido de cal. El arco está construido con losetas de piedra y la cara inferior conserva el enlucido de cal.</p>	<ul style="list-style-type: none">-pérdida de enlucido-presencia de humedades en franja baja en contacto con el terreno y junto al paramento EZ

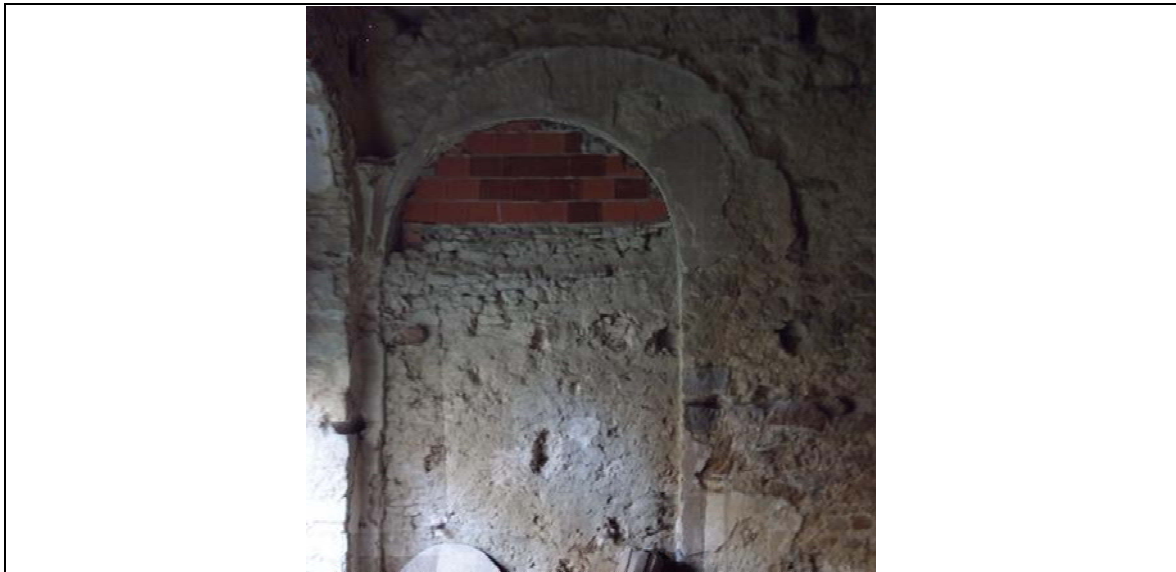
Paramento porche EZ-interior (PLANO 15)	
<p>Este paramento pertenece, en esta parte inferior, al porche de debajo de la vivienda Calle Castillo 7, siendo originalmente donde se encontraba una de las capillas laterales de la iglesia. Esta pared hace de medianera entre la vivienda en la parte superior y la de al lado de Calle Castillo nº 11</p> <p>Se observa perfectamente el hueco del arco cegado, en este caso retranqueado unos centímetros al paramento, construido la mayor parte en tapia y coronado con ladrillos cerámicos de termoarcilla. La parte inferior del muro de tapia se encuentra disgregada, habiendo perdido el grosor.</p> <p>El arco aparece descentrado hacia la izquierda del paramento, más cerca del pilar G, dejando más espacio a la parte derecha hasta el pilar Z.</p> <p>La parte de paramento de mampostería aparece mayormente visto, con trozos de enlucido de cal que muestran el contorno de la bóveda.</p>	<ul style="list-style-type: none">-pérdida de enlucido-pérdida de grosor del muro de tapia-presencia de humedades en franja baja en contacto con el terreno y junto al paramento EZ

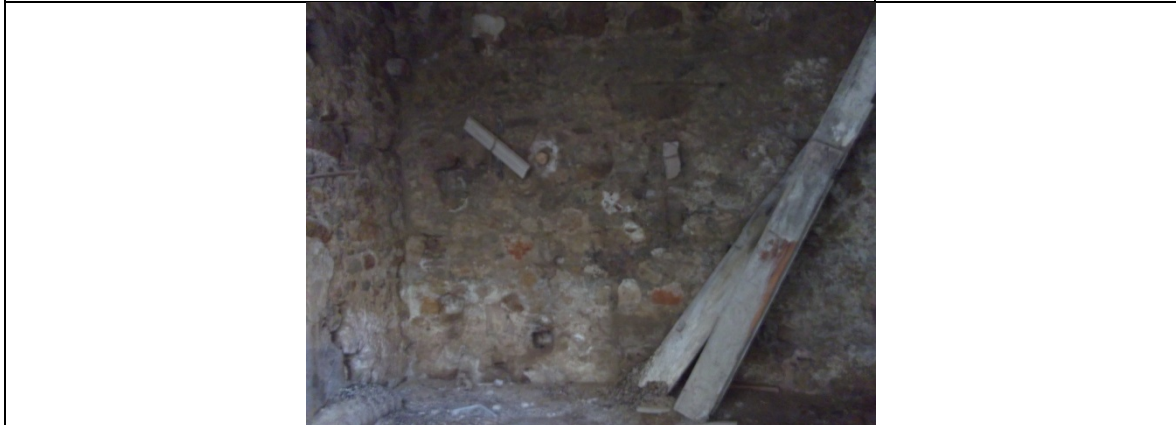
**Paramento porche ZG-interior
(PLANO 15)**

-presencia de humedad en todo el paramento

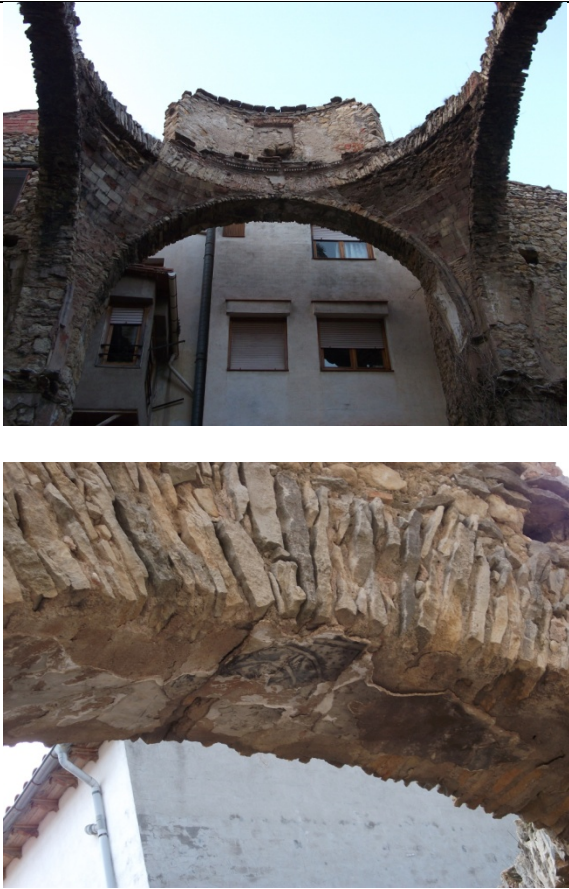
<p>Arco BC (plano XX)</p>	<ul style="list-style-type: none">-se conserva enlucido de cal y pintura original en el arranque B -se conserva enlucido y pintura original de la cara inferior en la parte alta -se conserva moldura decorativa de cal desde el arranque I hasta media altura

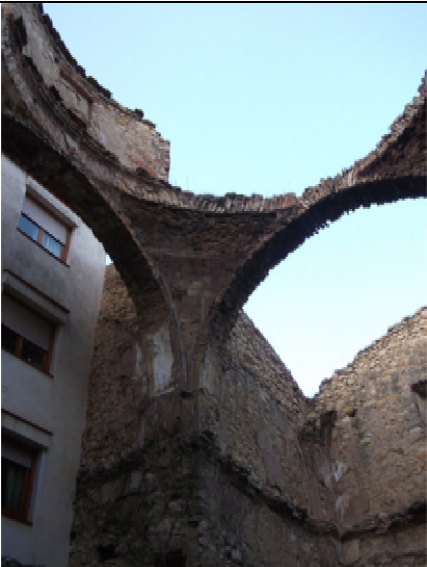
Pechina B (plano XX)	<ul style="list-style-type: none">-pérdida total del enlucido de cal y decoración-deterioro en el rejuntado de las losetas del zuncho y presencia de vegetación-se conserva parte de la doble hoja de adobe cerámico hasta media altura

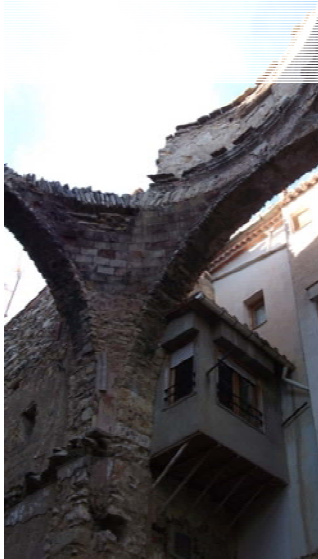
Pechina C (plano XX)	<ul style="list-style-type: none">-pérdida total del enlucido de cal y decoración-deterioro en el rejuntado de las losetas del zuncho y presencia de vegetación-se conserva prácticamente toda la doble hoja de adobe cerámico excepto en la parte alta izquierda

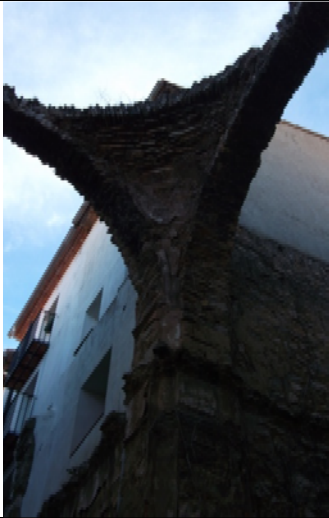
<p>Pechina F (plano XX)</p>	<ul style="list-style-type: none">-pérdida total del enlucido de cal y decoración-deterioro en el rejuntado de las losetas del zuncho y presencia de vegetación-pérdida total de la doble hoja de adobe cerámico

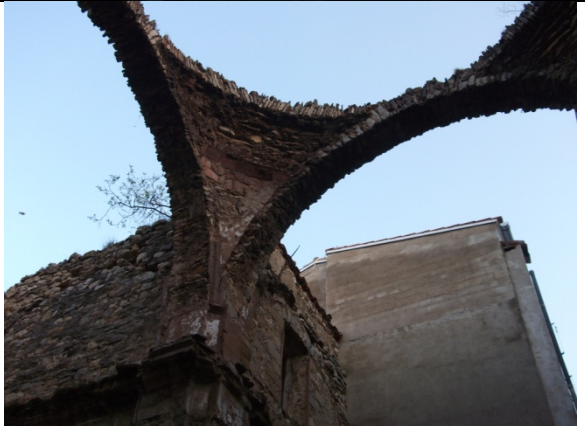
<p>Pechina I (plano XX)</p>	<ul style="list-style-type: none">-se conserva parte del enlucido de cal en el arranque de los arcos-deterioro en el rejuntado de las losetas del zuncho y presencia de vegetación-se conserva parte de la doble hoja de adobe cerámico hasta media altura

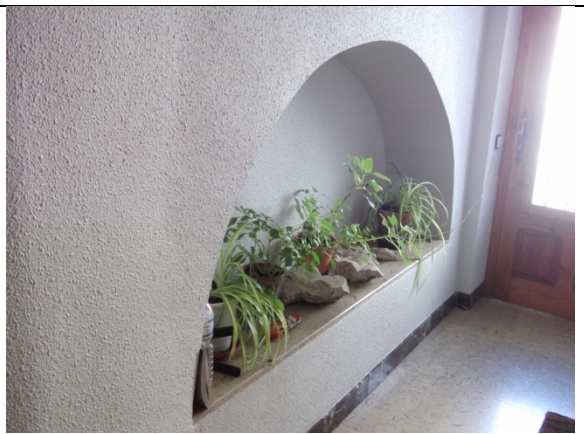
En la pared medianera entre las viviendas de Cuesta Trinquete nº 11 y nº 13 aparece un arco sin estar oculto totalmente. En ambas viviendas aparece enlucido por revestimientos de yeso actuales.

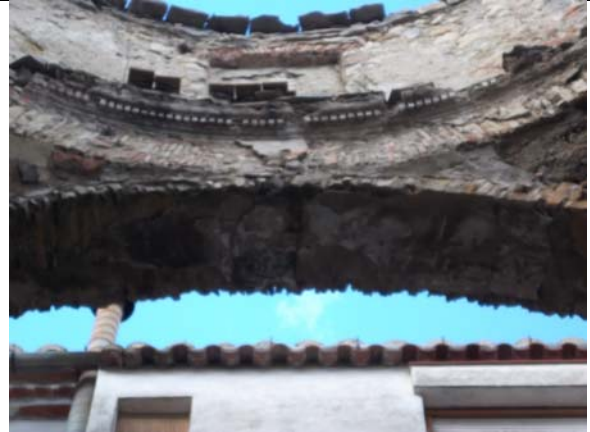
Arco BC
Pintura y enlucido original
