# ESTUDIO DE LAS CARPINTERÍAS Y ESTRUCTURAS DE MADERA DE LA CASA DE “LES SENYORETES” LES COVES DE VINROMÀ

PROYECTO FINAL DE GRADO.  
MIREIA NEBOT MONTOLIU  
GRADO EN ARQUITECTURA TÉCNICA

DIRECTORES:  
ANGEL MIGUEL PITARCH ROIG  
BEATRIZ SAEZ RIQUELME

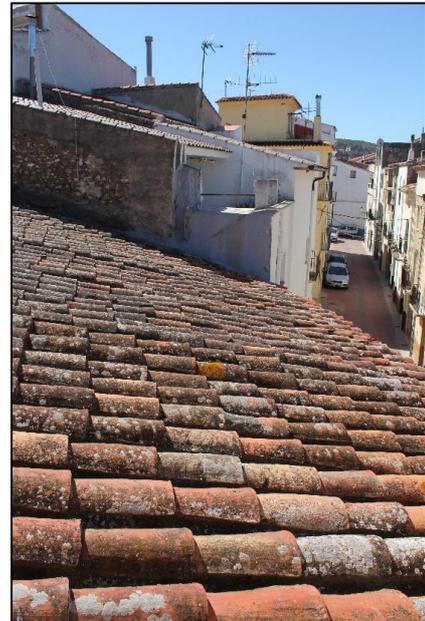
- La cubierta se encuentra en un estado muy avanzado de deterioro por pudrición de los elementos estructurales del forjado y mal estado en general de los elementos de cubrición con importantes entradas de agua al edificio.
- La fachada que da a la calle L'Hospital no tiene problemas de asiento del terreno pero si de inestabilidad de la misma debido a una situación de la estructura de techo de nivel 0 mediante arcos perpendiculares a la fachada contrarrestada con unos contrafuertes muy deteriorados, de mala ejecución y mal diseñados.

Imagen 34. Cubierta

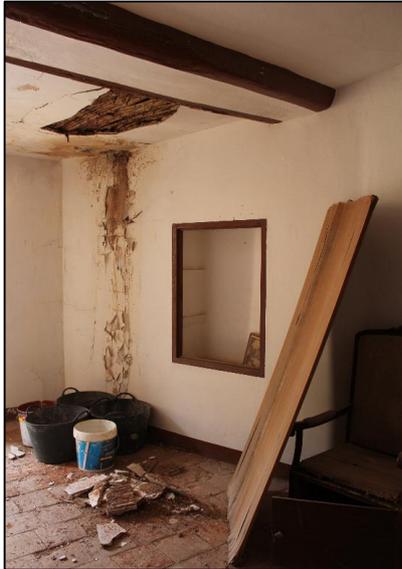
Imagen 38. Forjado deteriorado por entrada de agua. Planta 1.

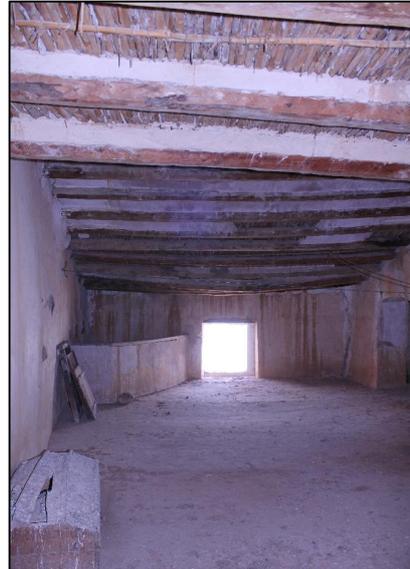
Imagen 39. Forjado deteriorado por flecha excesiva. Planta 1.

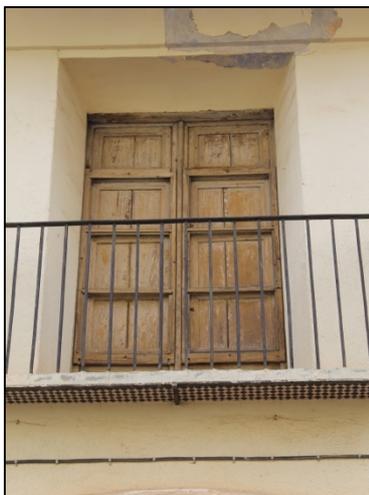
- Carpinterías principalmente exteriores y acabados en general, tienen un estado de deterioro fruto de un abandono de mantenimiento.

Imagen 40. Carpintería en balcón. Fachada San Joaquín

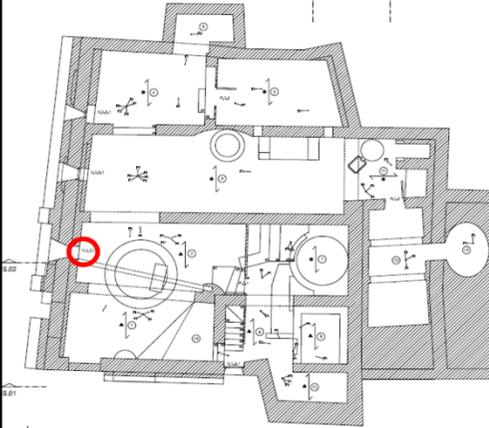
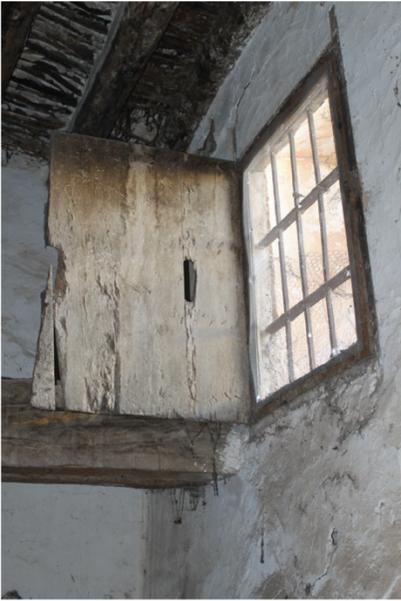
FICHA Nº
ELEMENTO						2
IDENTIFICACIÓN:		TIPO: PINO			DIAGNÓSTICO:	
SITUACIÓN Y APORTACIÓN FOTOGRAFICA					ESTADO:	Ventana bastante deteriorada, perdida de coloración y deshidratación. Con ataque de insectos anóbidos.

ACTUACIÓN: DESECHAR Y REPONER

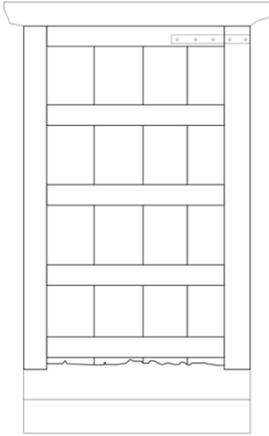
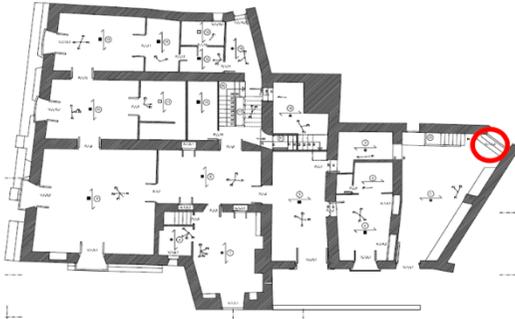
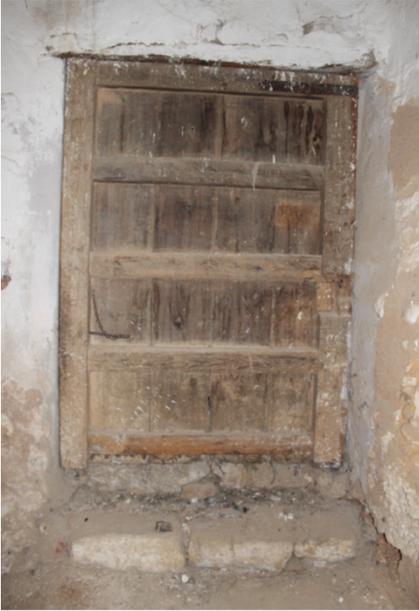
FICHA Nº  <span style="font-size: 2em;">7</span>
<b>ELEMENTO</b> PUERTA A PATIO. IMPOSIBLE ACCEDER POR UN LADO DE LA PUERTA						
<b>IDENTIFICACIÓN:</b> V.1.1.2		<b>TIPO:</b> PINO			<b>MODELIZACIÓN</b>	
<b>SITUACIÓN Y APORTACIÓN FOTOGRAFICA</b>

<b>DIAGNÓSTICO:</b>						
<b>ESTADO:</b> Recuperable. Herrajes en mal estado, roturas por la parte inferior, falta de estanqueidad y aislamiento.						
<b>ACTUACIONES:</b> Decapado y lijado suave. Recuperación de herrajes y reconstrucción de pieza inferior.						
<b>MANTENIMIENTO:</b> Limpieza de la superficie de la carpintería y nutrir posteriormente la madera, con un pincel o paño húmedo; con aceite de colza que nutre y protege la madera

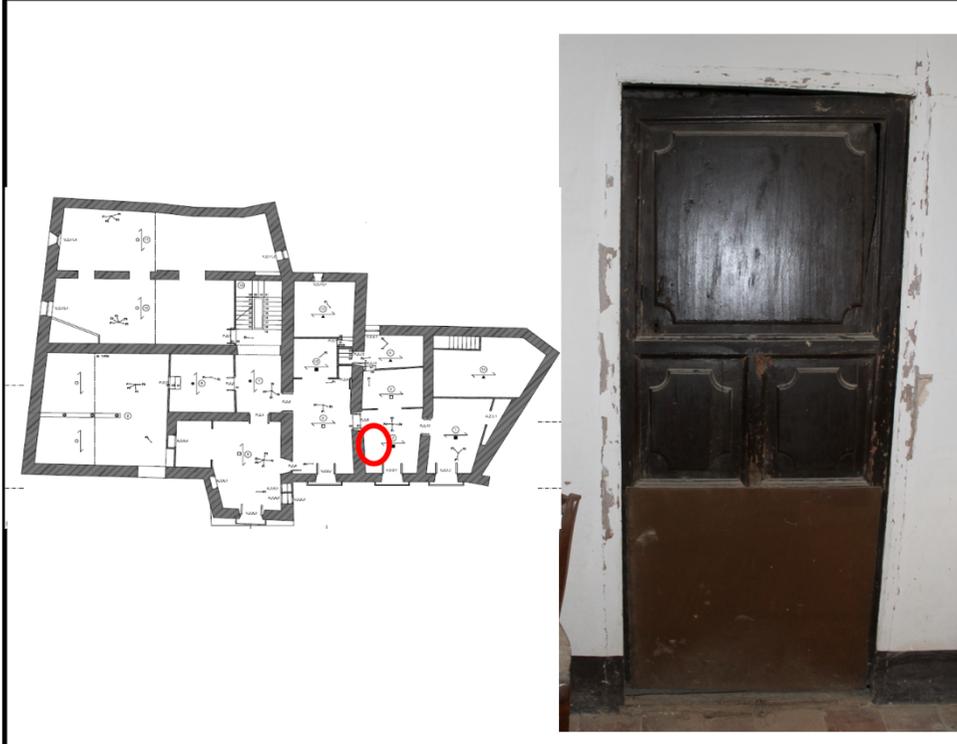
ESTADO:  
Descuadrada. Por rotura de parte de la puerta se colocó una pieza encima que no corresponde con el diseño original. Presencia de carcoma.

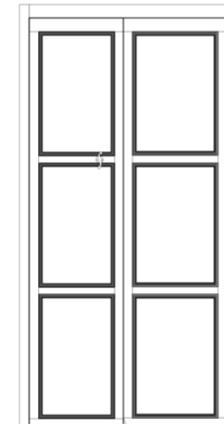
ESTADO:  
Presencia de carcoma, daños por falta de mantenimiento

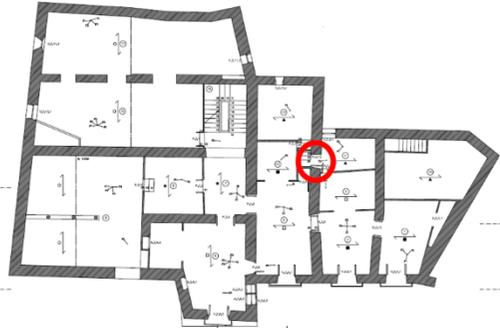
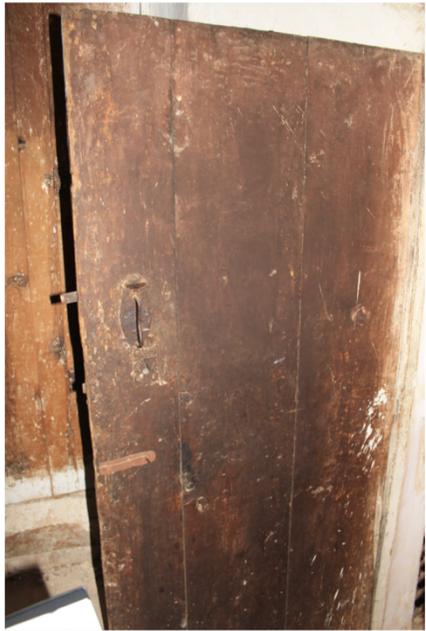
EDIFICIO: Casa de les Senyorettes		PLANTA: P.PRIMERA	SITUACIÓN: MUY GRAVE	<p>DIAGNÓSTICO:</p> <p>ESTADO:</p> <p>Infestada de carcoma y herrajes en muy mal estado</p> <p>ACTUACIÓN: DESECHAR Y REPONER</p>
ELEMENTO PUERTA		TIPO: MOBILA VIEJA		
IDENTIFICACIÓN: P.2.12		SITUACIÓN Y APORTACIÓN FOTOGRAFICA

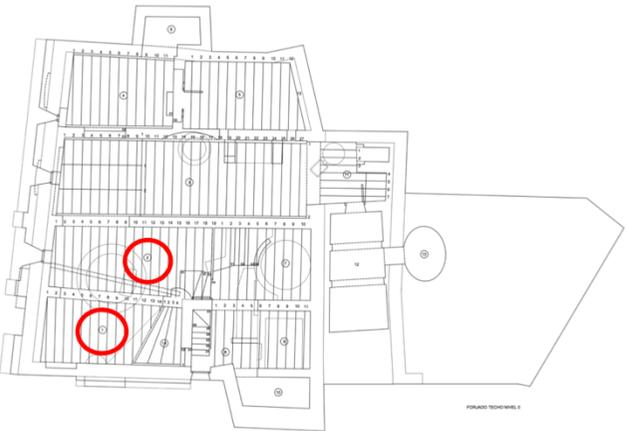
<b>INDIRECTAS:</b>  Algún foco de agentes bióticos, provoca la pérdida de sección.	
<b>APORTACIÓN FOTOGRÁFICA</b>				<b>DIAGNÓSTICO:</b>

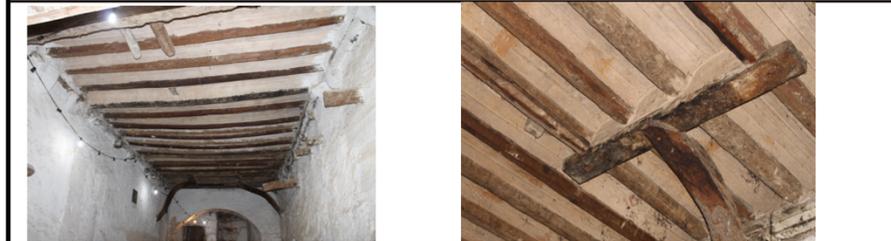
**CAUSAS:**  
Signos de saturación, deformaciones permanentes en el elementos de cerramientos. Deterioro del material

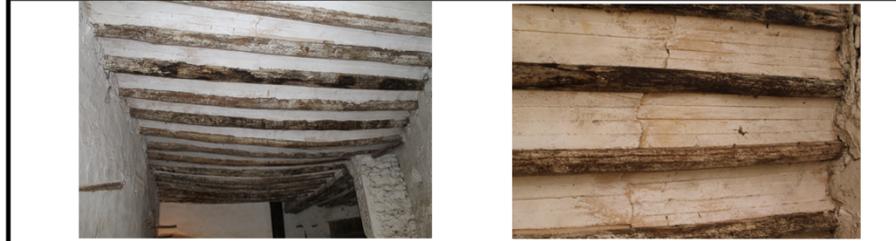
**CAUSAS:**  
Signos de saturación, con flechas visiblemente excesivas. Grietas longitudinales. Vibraciones.

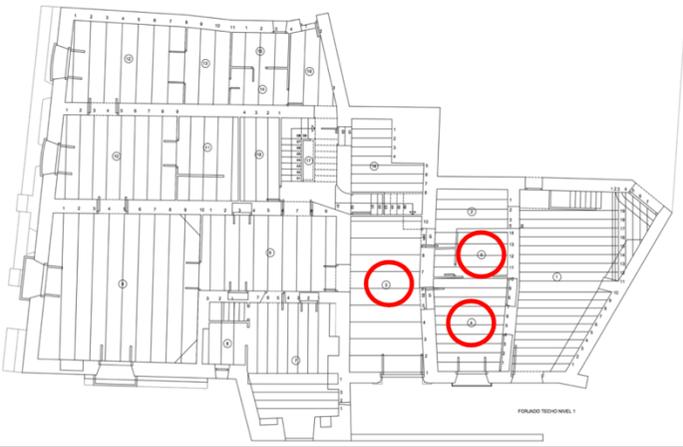
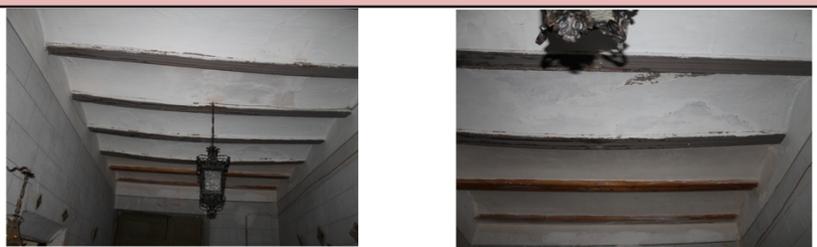
<b>INDIRECTAS:</b>  Presencia de humedad.	
<b>APORTACIÓN FOTOGRÁFICA</b>				<b>DIAGNÓSTICO:</b>

<b>ACTUACIONES:</b> Masillar y pintar, si hay viguetas muy deterioradas, reforzarlas. Tratamiento curativo y preventivo químico por inyección.	
				<b>MANTENIMIENTO:</b> Se deberá analizar periódicamente el estado de las viguetas de madera.

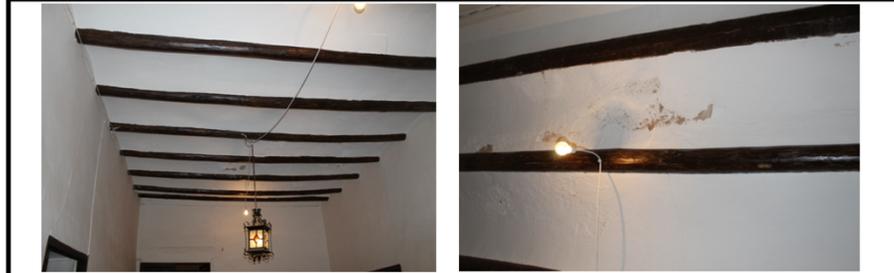
**CAUSAS:**  
Signos de saturación, con flechas visiblemente excesivas a alas permitidas en el caso de viguetas. Grietas longitudinales. Desprendimiento de material de revestimiento

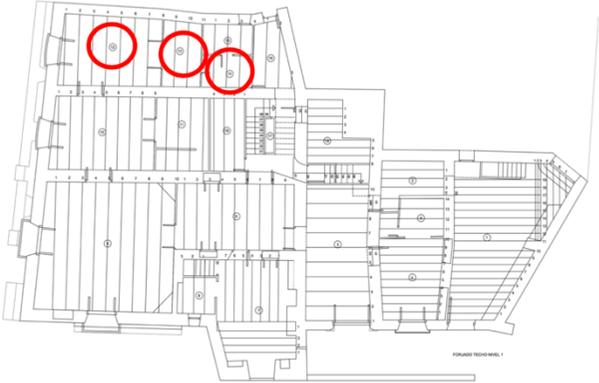
INDIRECTAS: Presencia de humedad y agentes bióticos	
APORTACIÓN FOTOGRÁFICA				DIAGNÓSTICO:

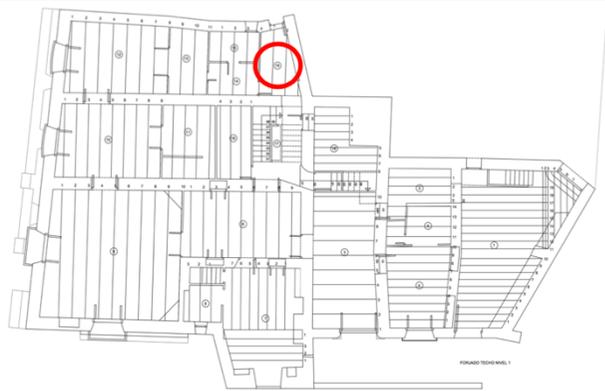
<b>INDIRECTAS:</b>	
				<b>DIAGNÓSTICO:</b>	
				<b>ACTUACIONES:</b>  Refuerzo de las viguetas mas afectadas. Tratamiento curativo-preventivo quimico por inyección.	
				<b>MANTENIMIENTO:</b>  Se debera analizar periódicamente el estado de las viguetas de madera.

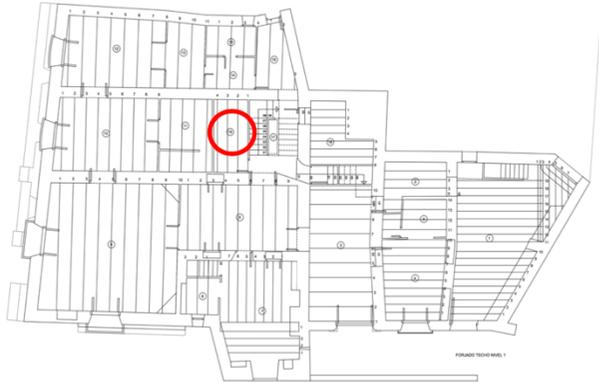
<b>INDIRECTAS:</b>	
				<b>DIAGNÓSTICO:</b>	
				<b>ACTUACIONES:</b>  Refuerzo de las viguetas mas afectadas. Tratamiento curativo-preventivo quimico por inyección.	
				<b>MANTENIMIENTO:</b>  Se debera analizar periódicamente el estado de las viguetas de madera.

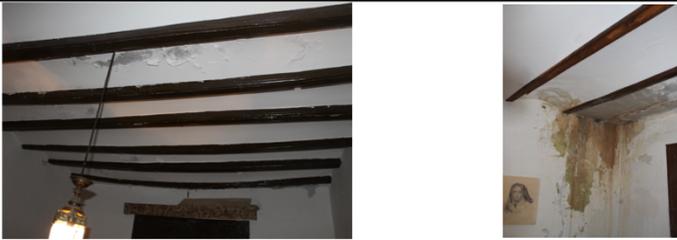
<b>CAUSAS:</b>			
Signos de saturación, con flechas visiblemente excesivas a alas permitidas en el caso de viguetas. Grietas longitudinales. Desprendimiento de material del forjado.			
<b>DIRECTAS:</b>			
Sobrecarga de uso en algunos forjados no se corresponde con el dimensionado. Falta de elementos de reparto de carga y refuerzos.			
<b>INDIRECTAS:</b>			
Presencia de entrada de agua y algun foco de agentes bioticos.			
<b>DIAGNÓSTICO:</b>			
<b>ACTUACIONES:</b>

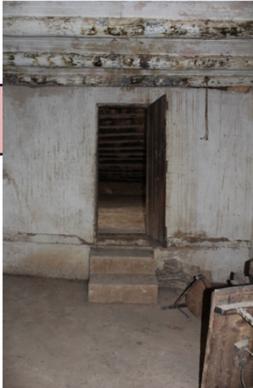
<b>CAUSAS:</b> Signos de saturación, con flechas visiblemente excesivas a alas permitidas en el caso de viguetas. Grietas longitudinales. Desprendimiento de material de revestimiento			
<b>DIRECTAS:</b> Sobrecarga de uso en algunos forjados no se corresponde con el dimensionado. Falta de elementos de reparto de carga y refuerzos.			
<b>INDIRECTAS:</b> Presencia de humedad y agentes bióticos			
<b>DIAGNÓSTICO:</b>			
<b>ACTUACIONES:</b> Refuerzo de las viguetas mas afectadas. Masillar y pintar .Tratamiento curativo y preventivo quimico por inyección.

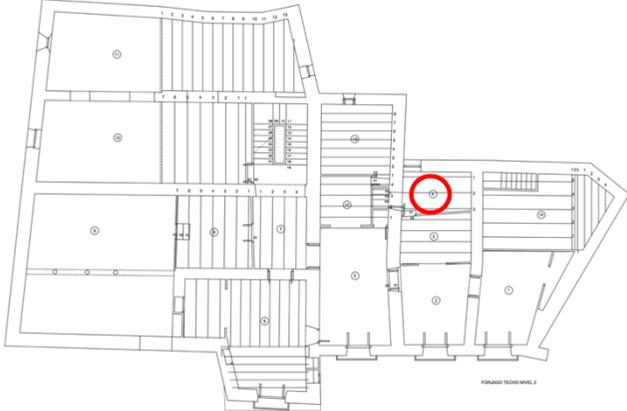
<b>APORTACIÓN FOTOGRÁFICA</b>			
<b>CAUSAS:</b> No presenta lesiones graves aparentes			
<b>DIRECTAS:</b>			
<b>INDIRECTAS:</b> Presencia de agentes bióticos			
<b>DIAGNÓSTICO:</b>			
<b>ACTUACIONES:</b> Refuerzo de las viguetas mas afectadas. Tratamiento curativo-preventivo quimico por inyección.			
<b>MANTENIMIENTO:</b> Se debera analizar periódicamente el estado de las viguetas de madera y de la cubierta.

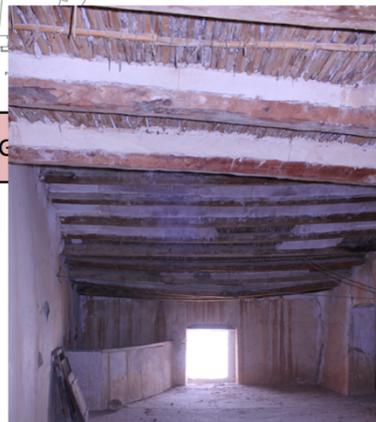
CAUSAS:  
Signos de saturación, con flechas visiblemente excesivas a las permitidas en el caso de viguetas. Grietas longitudinales.

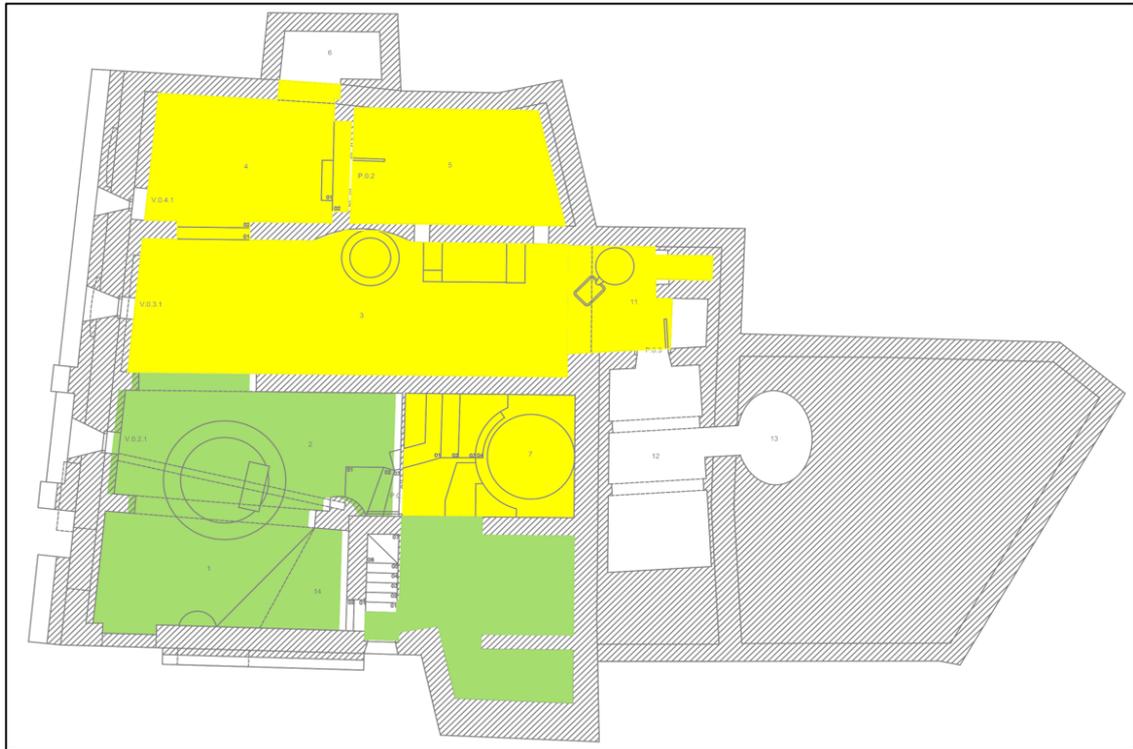
Imagen 77. Grafismo de estado de forjados. Sótano

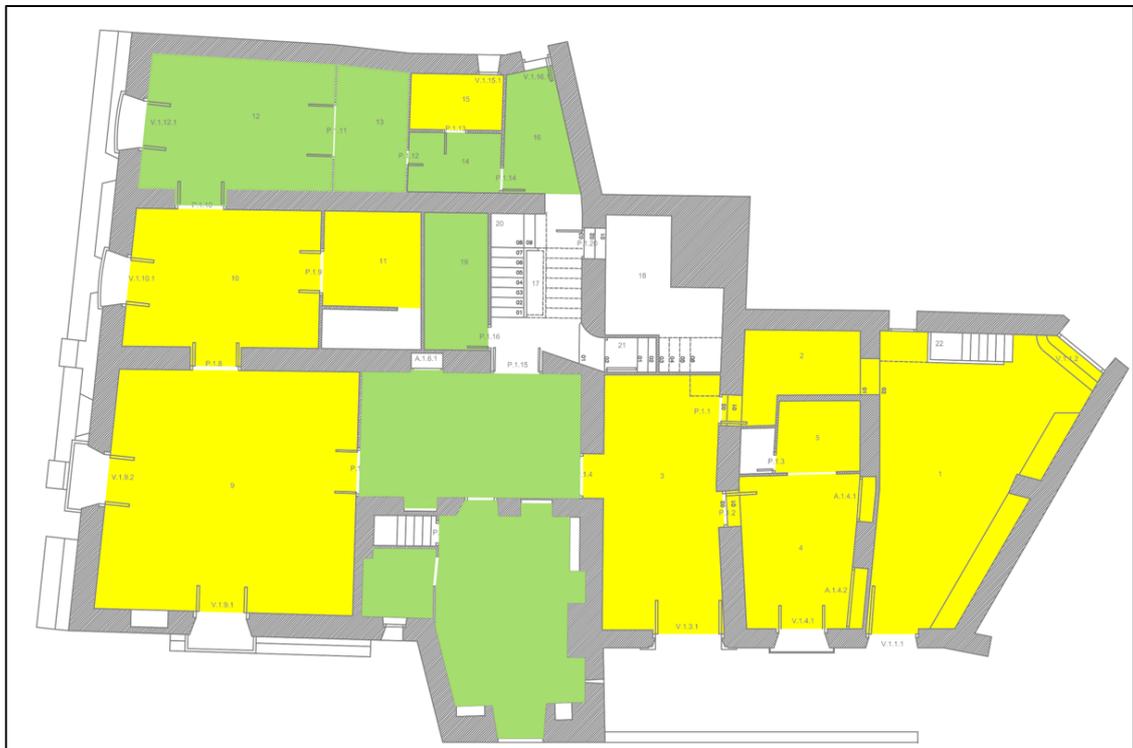
Imagen 78. Grafismo de estado de forjado. Planta baja

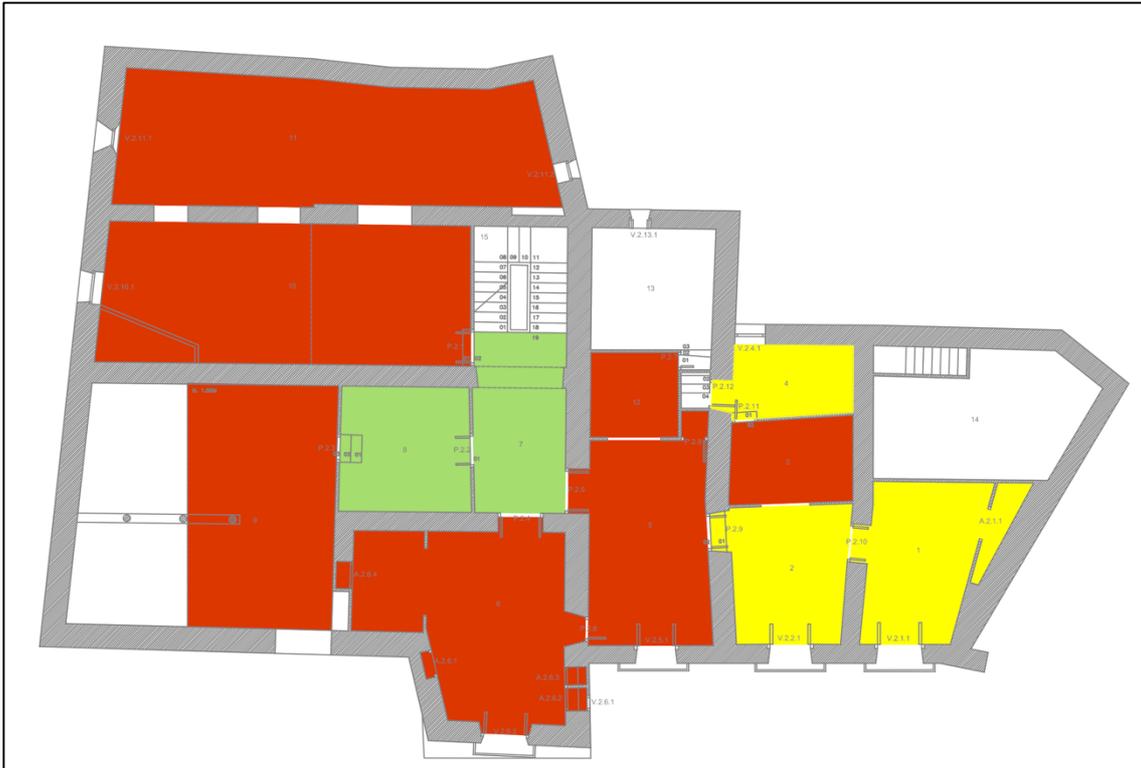
Imagen 79. Grafismo estado de forjado planta primera
