TFG: ARQUITECTURA TÉCNICA

ESTUDIO COMPARATIVO DE TORRES CAMPANARIO

**APROXIMACIÓN TIPOLÓGICA,
ESTADO PATOLÓGICO Y
PAUTAS DE MANTENIMIENTO**

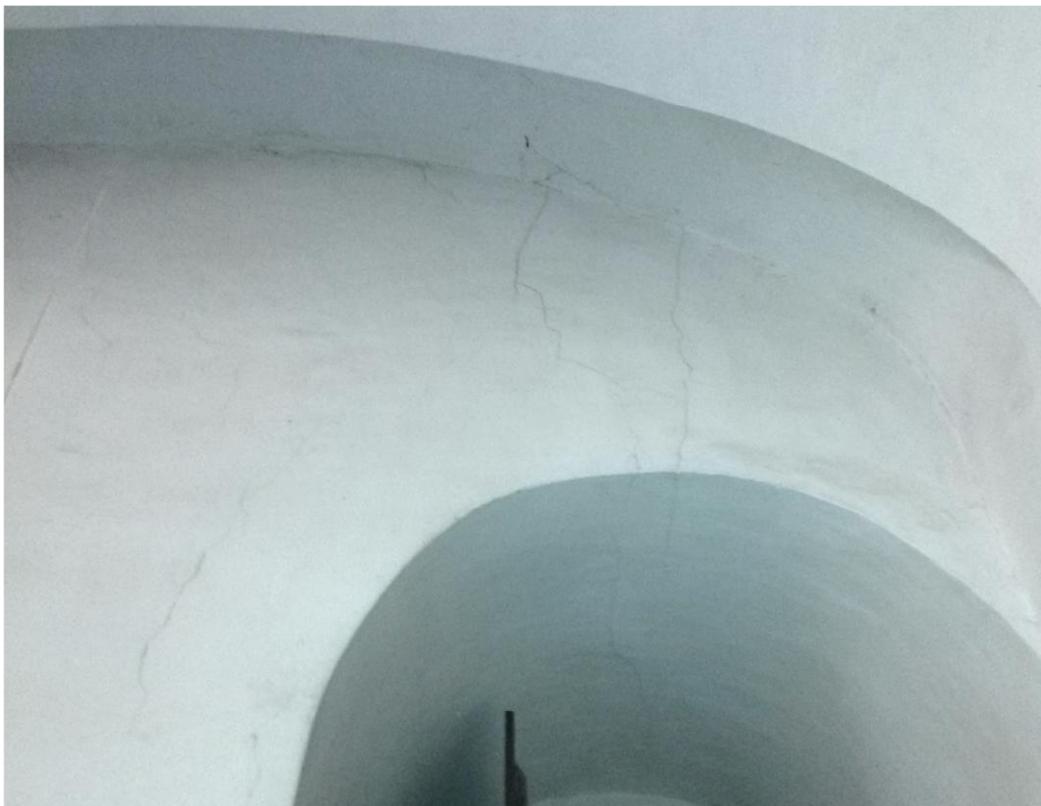
Fotografía 1- Patología nº1

- **Descripción del daño:**
Varias fisura de forma descendente y de manera irregular que inician entre la union del muro y del arco de la iglesia. Llegando al centro del arco de entrada de la torre.

- **Descripción del defecto:**
Falta de resistencia en el revestimiento, que no es capaz de soportar las tensiones generadas y termina fisurando de forma irregular.

- **Gravedad y efecto del daño:**
Daño que afecta a la funcionalidad y estética. Daño leve.

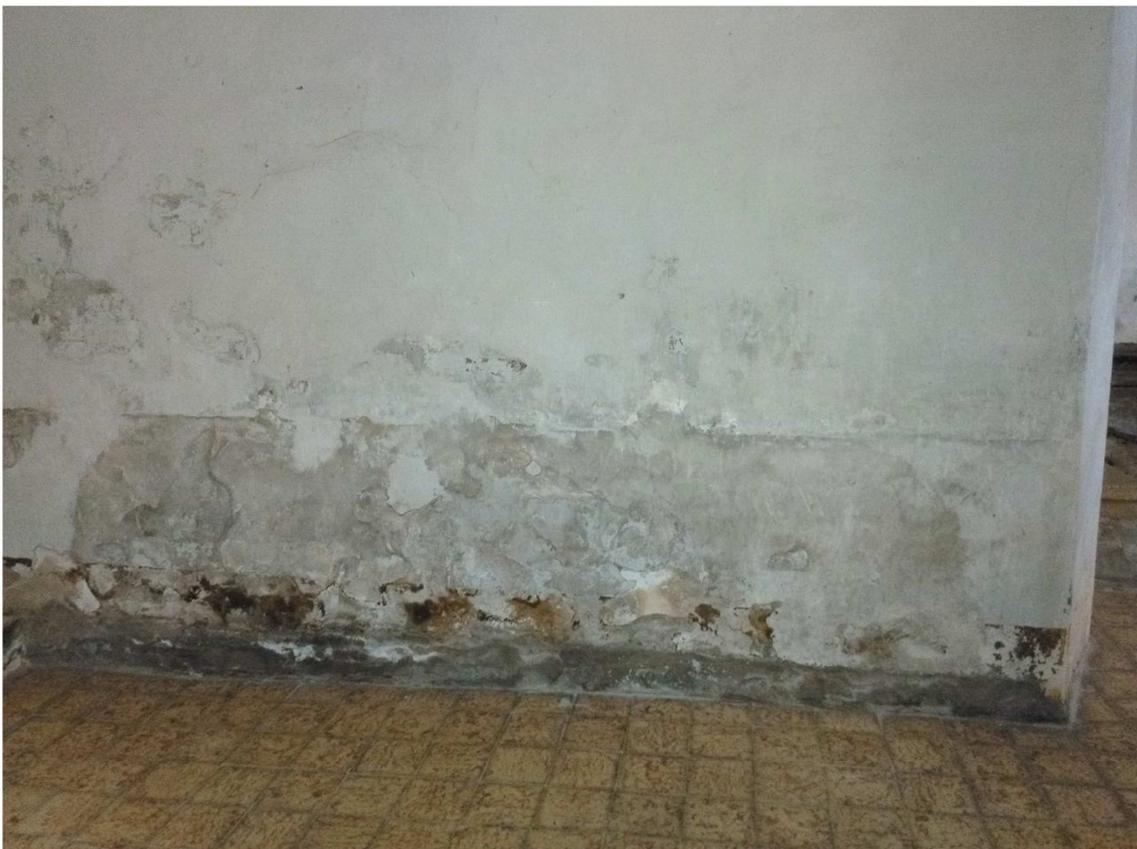
Fotografía2 - Patología nº 2

- **Localización:**
Parte exterior del muro que se aloja en el interior de la Iglesia. Zona inferior.
- **Descripción del elemento afectado:**
El paramento afectado esta constituido por un muro de sillares y revestido con mortero de yeso, finalmente pintado en color blanco.
- **Descripción del daño:**
Se aprecian ciertas manchas de humedad, además de desconchados en la pintura. Se encuentra sobre una cota de 1m de altura respecto a cota del pavimento, de forma generalizada, obsrvandose con mayor intensidad en la parte más inferior.
- **Descripción del defecto:**
Propiedades de los materiales afectados, ya que tienen un indice de absorción.
- **Descripción de la causa:**
Dicha humedad se produce por el ascenso por capilariad de los mateiales a traves del subsuelo.
- **Gravedad y efeccto del daño:**
Daño que afecta a la funcionalidad y estética. Daño leve.

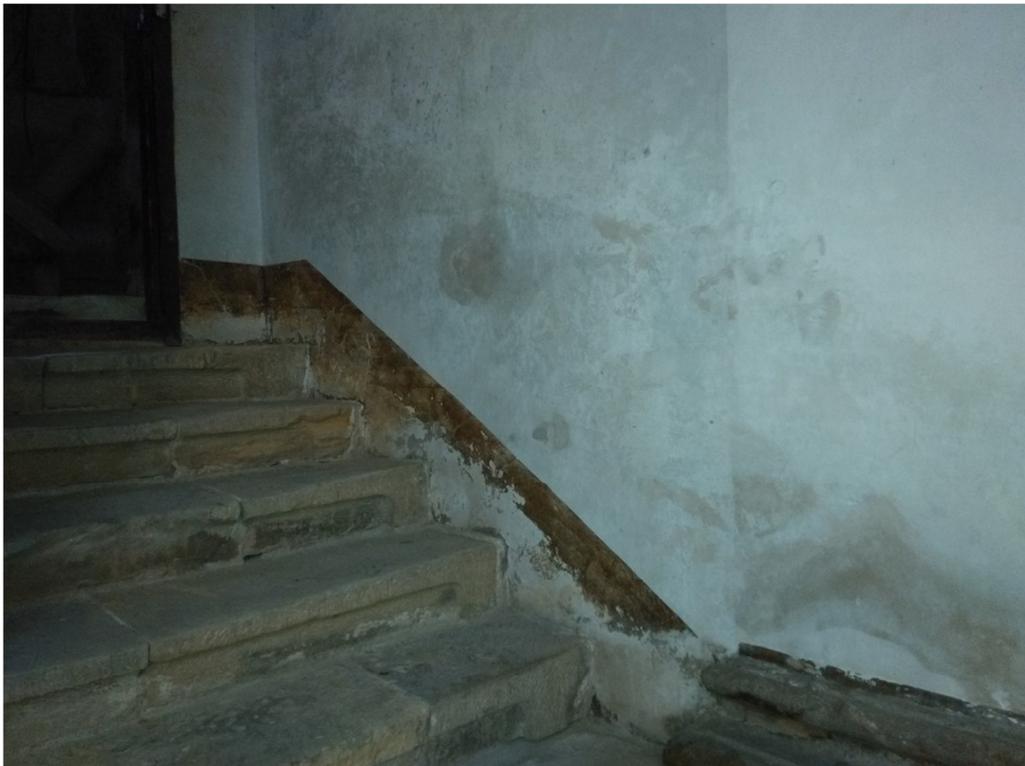
Fotografía3 - Patología nº 3

- **Localización:**
Parte exterior del muro que se aloja en el interior de la Iglesia. Zona de acceso a la torre.
- **Descripción del elemento afectado:**
El paramento afectado esta constituido por un muro de sillares y revestido con mortero de yeso, finalmente pintado en color blanco.
- **Descripción del daño:**
Se aprecian ciertas manchas de humedad, además de desconchados en al pintura. Aproximadamente a una cota de 1m de altura respecto a cota del pavimento, de forma generalizada, siendo la parte inferior la más afectada.
- **Descripción del defecto:**
Propiedades de los materiales afectados, ya que tienen un indice de absorción.
- **Descripción de la causa:**
Dicha humedad se produce por el ascenso por capilaridad de los mateiales a traves del subsuelo.
- **Gravedad y efeccto del daño:**
Daño que afecta a la funcionalidad y estética. Daño leve.

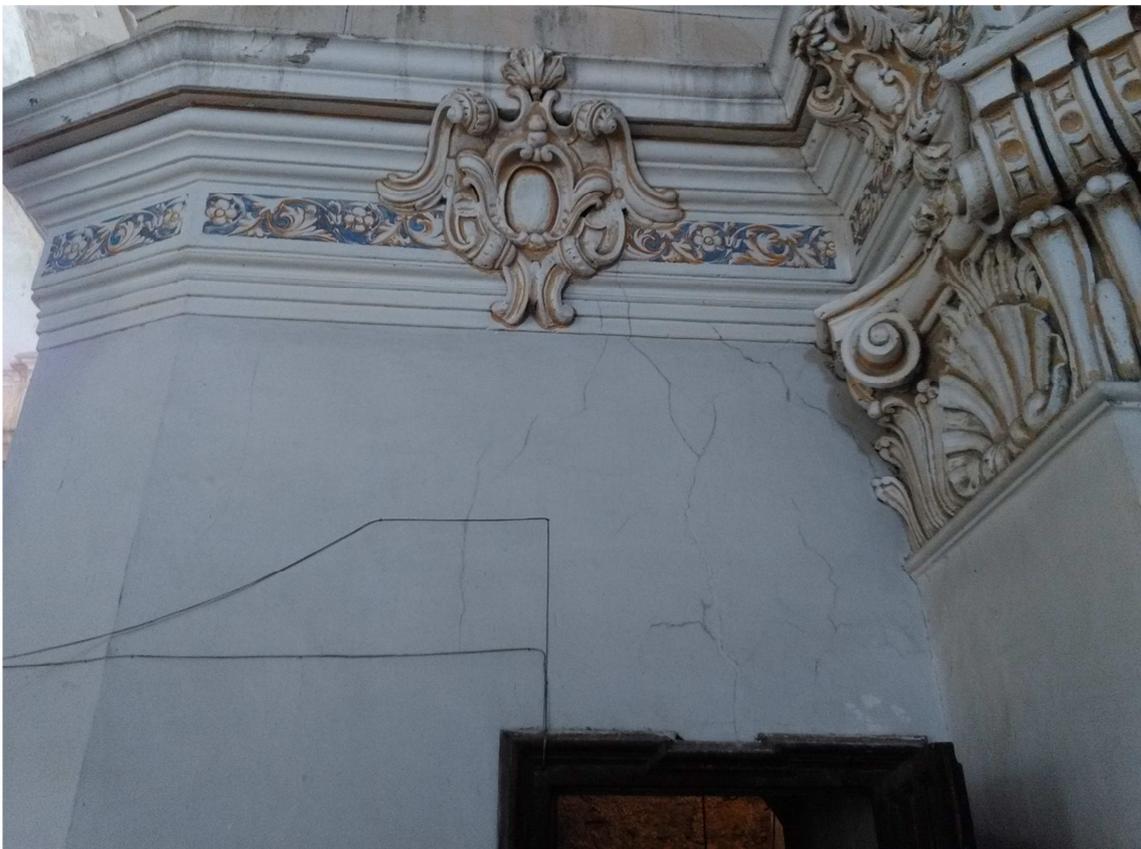
Fotografía4- Patología nº 4

- **Descripción del daño:**
Varias fisura de forma descendente y de manera irregular. Inician la cornisa llegando al centro del dintel de la puerta que da acceso al coro de la iglesia.

- **Descripción del defecto:**
Falta de resistencia en el revoco que no es capaz de soportar las tensiones generadas y termina fisurando de forma irregular.

- **Gravedad y efecto del daño:**
Daño que afecta a la funcionalidad y estética. Daño leve.

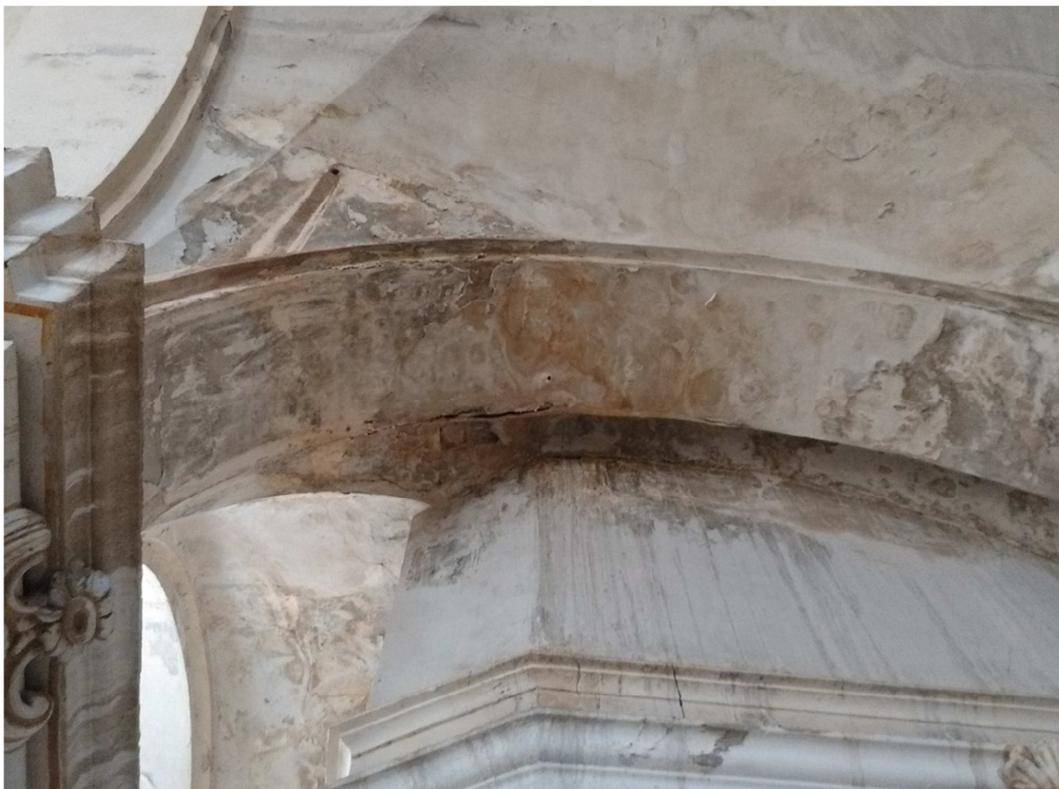
Fotografía5 - Patología nº 5

- **Localización:**
Parte exterior del muro que se aloja en el interior de la Iglesia. Zona de la planta del coro.
- **Descripción del elemento afectado:**
El paramento afectado esta constituido por un muro de sillares y revestido con mortero de yeso, finalmente pintado en color blanco.
- **Descripción del daño:**
Se aprecia gran cantidad de manchas de humedad y chorretones de agua de forma descendente entre el muro de la torre y el arco que soporta la cubierta de la Iglesia.
- **Descripción del defecto:**
Propiedades de los materiales afectados, ya que tienen un indice de absorción.
- **Descripción de la causa:**
Generada por las constantes filtraciones de agua en el encuentro de la cubierta de la Iglesia y el muro de la torre. Ya que no se ha llevado a cabo un buen mantenimiento.
- **Gravedad y efecto del daño:**
Daño que afecta a la funcionalidad y estética. Daño leve.

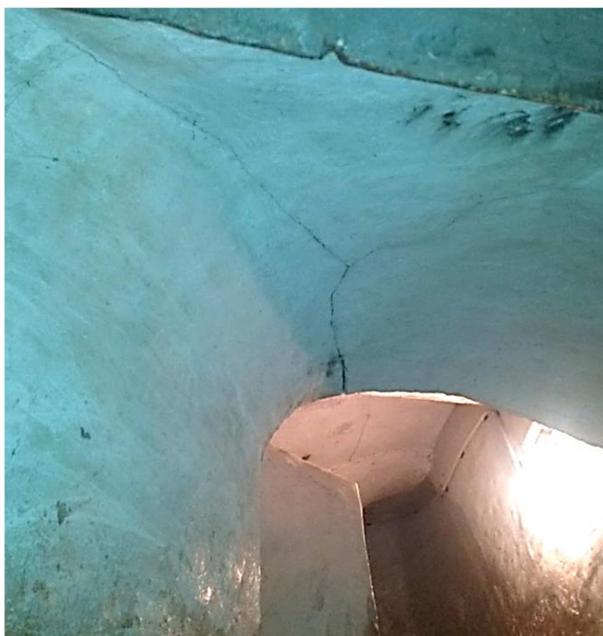
Fotografía 1 - Patología nº 1

- **Descripción del daño:**
Fisura irregular de forma perpendicular a la curvatura del arco que inicia en la parte superior del techo y que discurre por la cara inferior de la curvatura del arco.

- **Descripción del defecto:**
Falta de resistencia del mortero de yeso y la mampostería del arco, que no ha podido soportar los esfuerzos a los que se ha sometido y ha terminado firurando.

- **Gravedad y efecto del daño:**
Daño que afecta a la funcionalidad y estética de la torre. Se trata de un daño leve, ya que no se considera la aparición de nuevas fisuras o de aumento en la fisura ya existente.

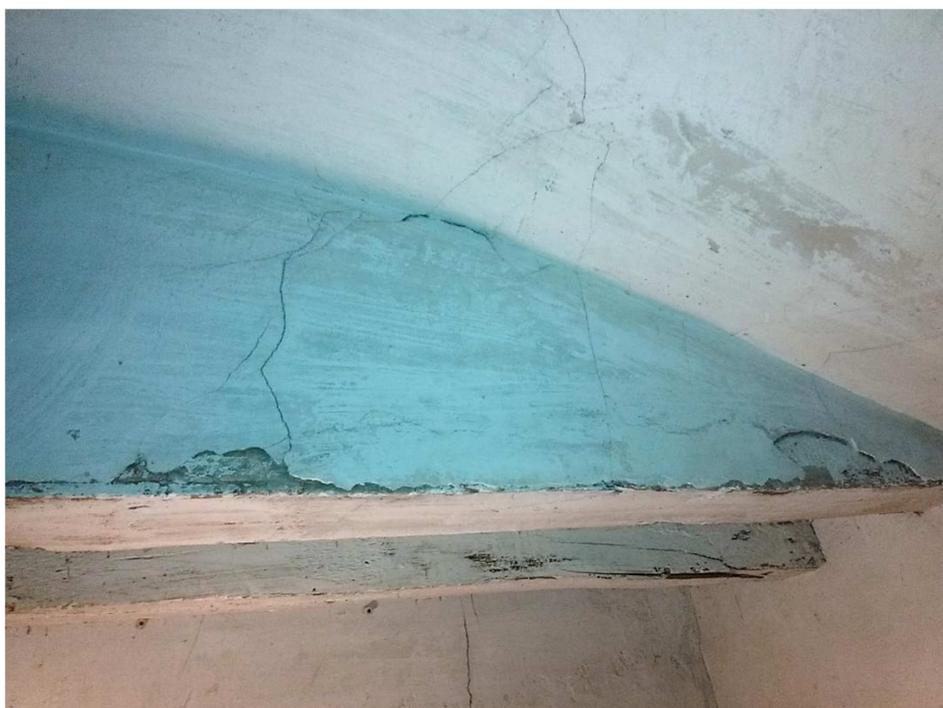
Fotografía3 - Patología nº 2

- **Descripción del daño:**
Fisura irregular de forma perpendicular a la dirección de las viguetas de madera, así como desprendimientos puntuales del revestimiento de yeso en la parte más inferior de las viguetas de madera.

- **Descripción del defecto:**
Falta de resistencia del mortero de yeso que no ha podido soportar las tensiones a las que se le ha sometido y ha terminado firurando.

- **Gravedad y efecto del daño:**
Daño que afecta a la funcionalidad y estética. Daño leve, ya que se trata de una deformabilidad de los materiales que ha generado un exceo de tensión al revestimiento sin mayor importancia.

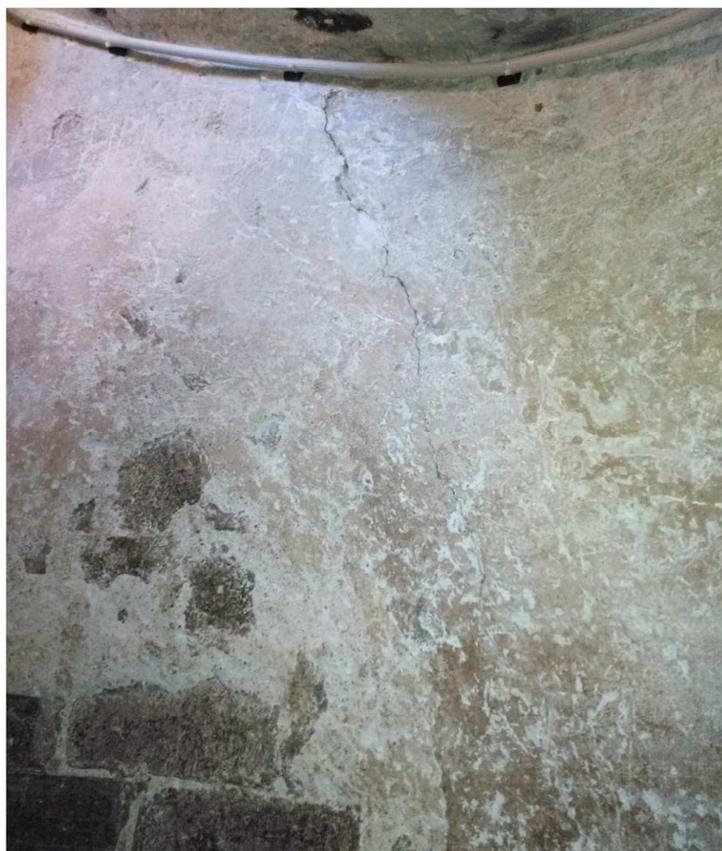
Fotografía 4 - Patología nº 3

- **Descripción del daño:**
Fisura iniciada en el encuentro con el paramento superior de la escalera de forma descendente e irregular a la parte mas baja del paramento. Además de un gran desgaste del mortero de cal y perdida de dicho material.

- **Descripción del defecto:**
Falta de resistencia del mortero de yeso que no ha podido soportar los esfuerzos a los que se ha sometido y ha terminado firurando.

- **Gravedad y efecto del daño:**
Daño que afecta a la funcionalidad y estética. Daño leve.

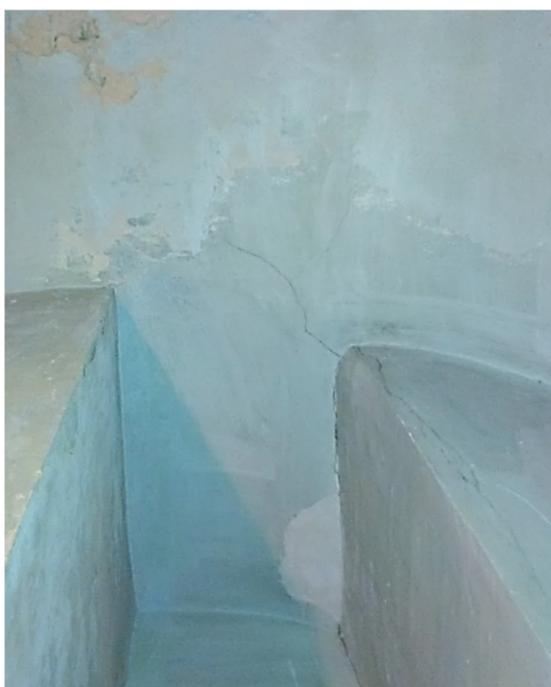
Fotografía 5 - Patología nº 4

- **Descripción del daño:**
Desprendimiento de mortero de yeso, pérdida de pintura y fisuración con el encuentro de la caja de escalera, además de manchas por humedad.

- **Descripción del defecto:**
Falta de resistencia del mortero de yeso que no ha podido soportar los esfuerzos a los que se ha sometido y ha terminado firurando. Además de una falta de adherencia a la bóveda de cañón.

- **Gravedad y efecto del daño:**
Daño que afecta a la funcionalidad y estética. Daño leve.

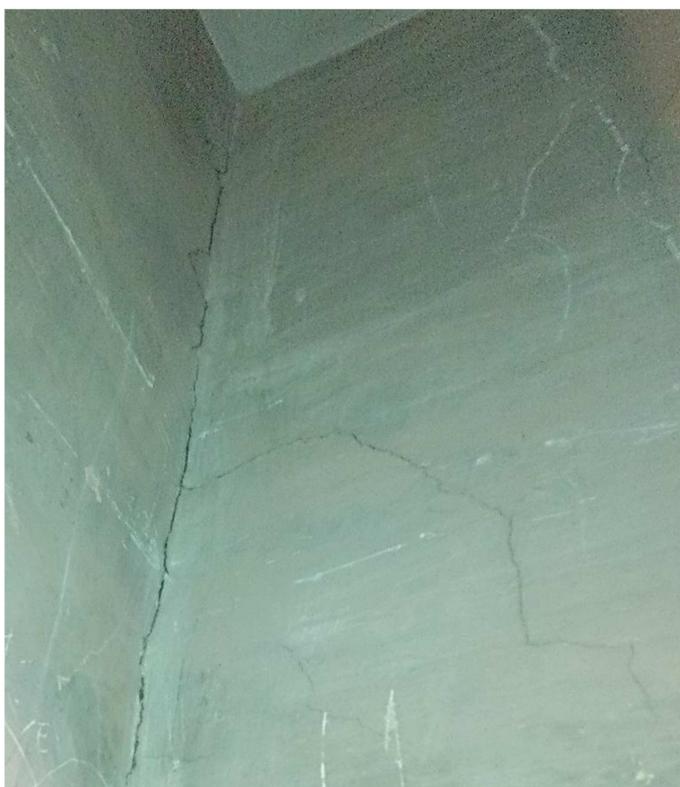
Fotografía 7- Patología nº 5

- **Descripción del daño:**
Fisura vertical entre la caja de la escalera y el paramento vertical del arco de menor dimensión de la sala, con unos centímetros de continuación por la cara inferior de la bóveda, en el cual aumenta el grosor de la fisura.

- **Descripción del defecto:**
Falta de resistencia del mortero de yeso que no ha podido soportar los esfuerzos a los que se ha sometido y ha terminado firurando.

- **Gravedad y efecto del daño:**
Daño que afecta a la funcionalidad y estética. Daño leve.

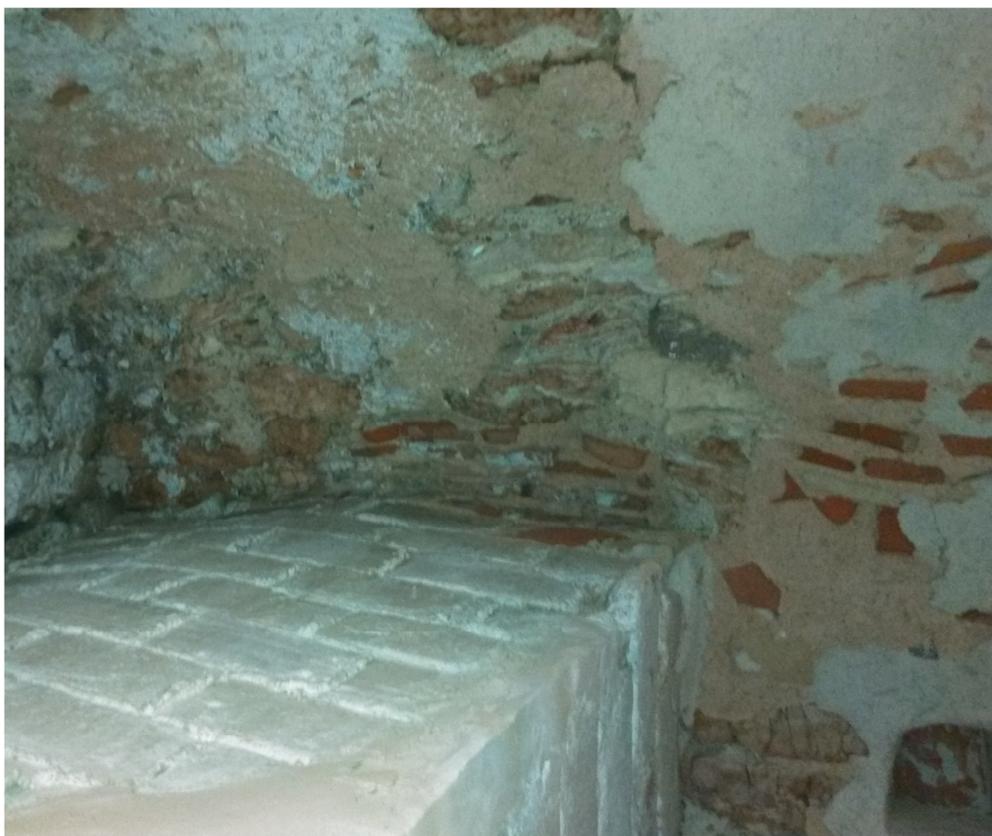
Fotografía 8- Patología nº 6

- **Localización:**
Planta del reloj, arco de la sala.
- **Descripción del elemento afectado:**
Bóveda de cañón, realizado con ladrillo cerámico, mampuestos recibida con mortero de cal.
- **Descripción del daño:**
Pérdida del material de yeso que reviste el arco de la sala, mostrándose de los materiales en los que se ha realizado.
- **Descripción del defecto:**
Falta de resistencia en el agarre del revestimiento a la bóveda de ladrillos y mampuestos.
- **Descripción de la causa:**
Causado por una mala ejecución y composición del mortero de cal que no ha fratasado correctamente y no se ha podido adherir con rigidez. Además de una posible filtración de agua que ha agravado las cuasas nombradas con anterioridad.
- **Gravedad y efecto del daño:**
Daño que afecta a la funcionalidad y estética. Daño moderado.

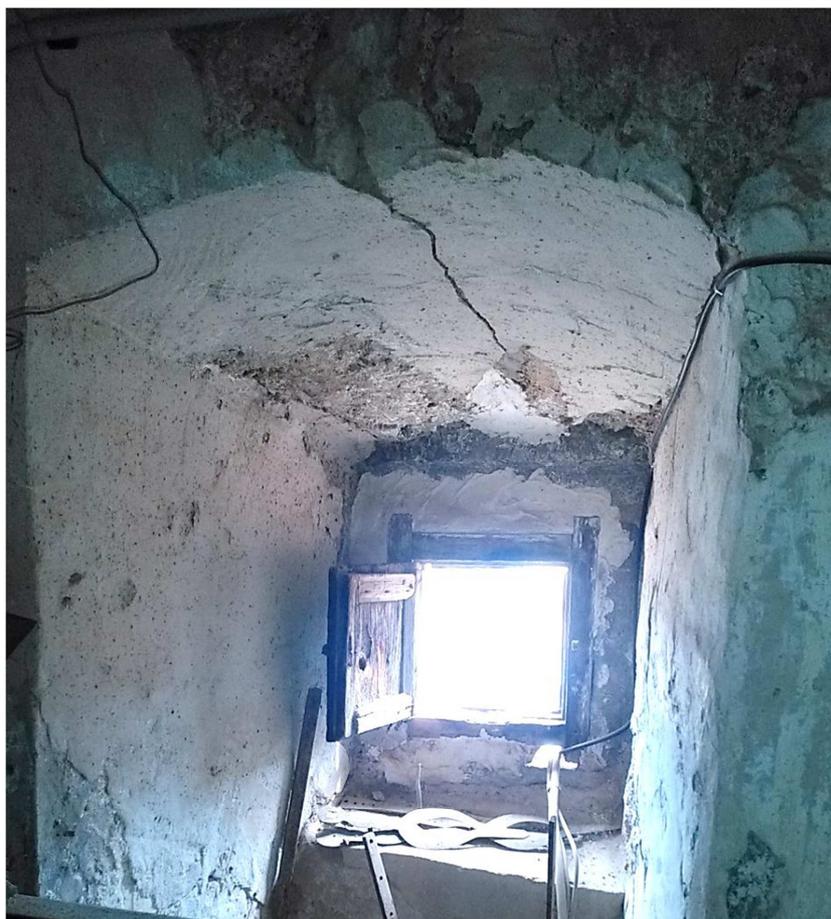
Fotografía 9- Patología nº 7

- **Localización:**
Sala planta del reloj, arco de ventana orientada.
- **Descripción del elemento afectado:**
Arco a de ventana, realizado con mampostería y revestido con un mortero de yeso.
- **Descripción del daño:**
Fisura horizontal, situada en el centro de la cara inferior del arco de apertura del hueco de la ventana.
- **Descripción del defecto:**
Falta de resistencia del revestimiento que no ha podido soportar las tensiones al cual se le ha sometido.
- **Descripción de la causa:**
Es posible que haya sido generado por la acción disgregadora del agua, la cual ha sido absorbida de manera directa a través del muro. Ya que este posee una cierta porosidad.
- **Gravedad y efecto del daño:**
Daño que afecta a la funcionalidad y estética. Daño leve.

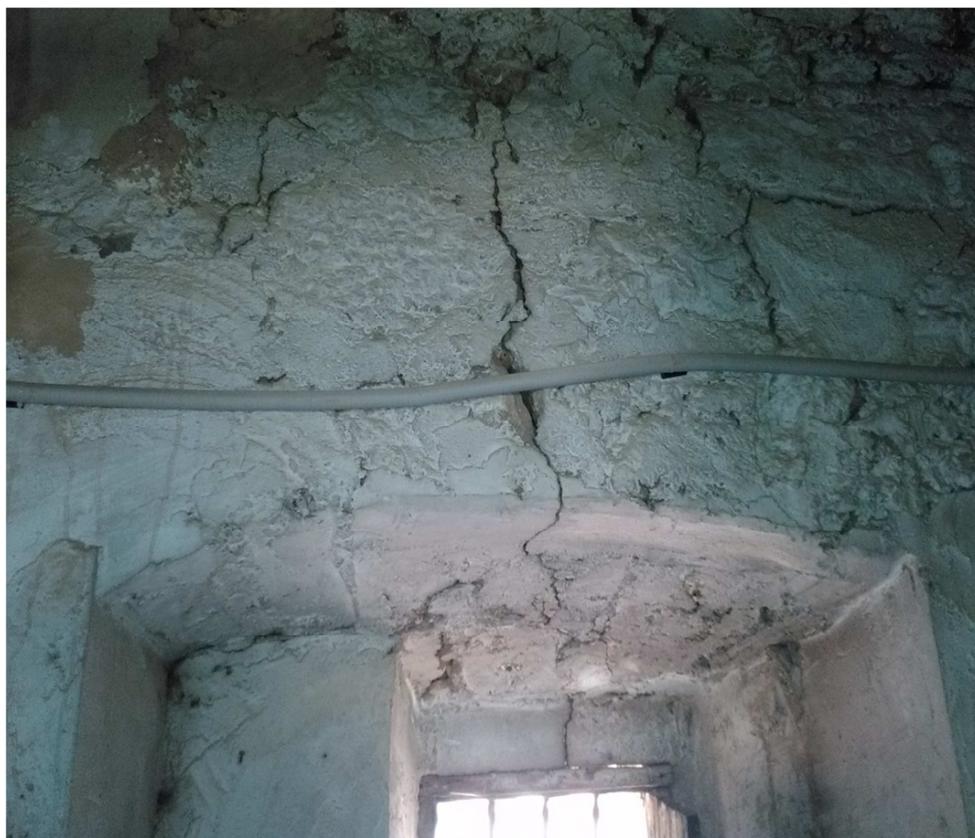
Fotografía 10- Patología nº 8

- **Descripción del daño:**
Fisura horizontal y vertical, situada en el centro de la cara inferior del arco de apertura de la ventana y en el paramento vertical de la cara interior del cerramiento.

- **Descripción del defecto:**
Falta de resistencia del revestimiento que no ha podido soportar las tensiones al cual se le ha sometido, así como el rejuntado de la mampostería que se encuentra también fisurado.

- **Gravedad y efecto del daño:**
Daño que afecta a la funcionalidad y estética. Daño moderado ya que no se conce de aumento de la fisura o de nuevas fisuraciones.

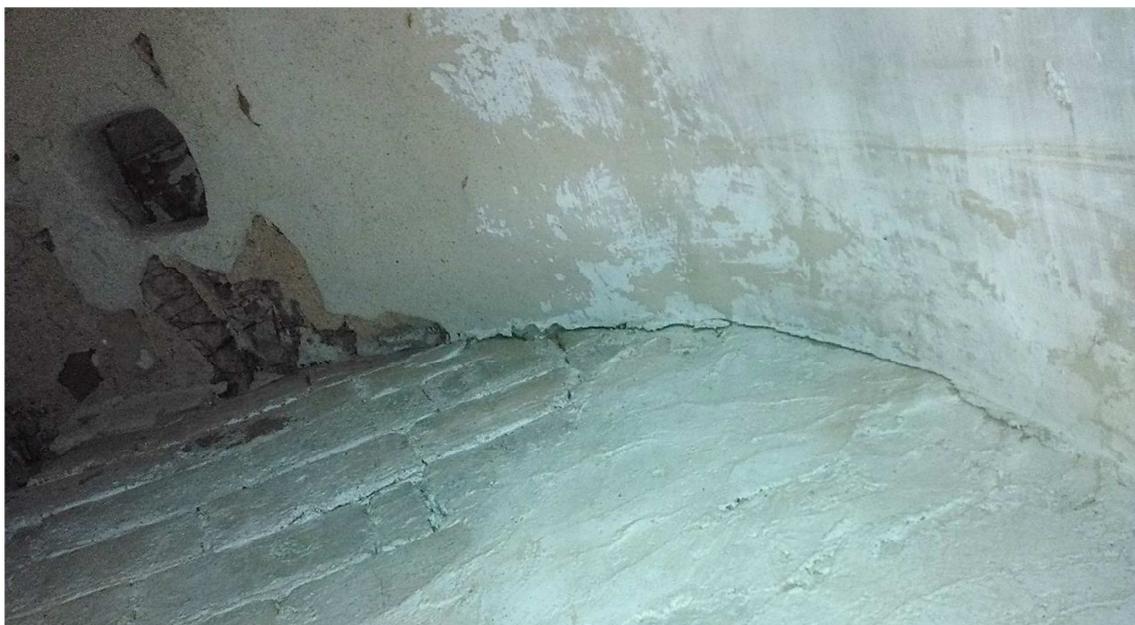
Fotografía 11- Patología nº 9

- **Localización:**
Sala planta reloj, encuentro de cajeadado de escalera con la bóveda de cañón de la sala.
- **Descripción del elemento afectado:**
Arco de mampuestos y ladrillos cerámicos, revestidos con mortero de yeso, junto al cajeadado de la escalera, realizado con ladrillos cerámicos, revestidos con mortero de yeso.
- **Descripción del daño:**
Fisura en el encuentro de la caja de escalera y el arco de la sala.
- **Descripción del defecto:**
Falta de resistencia del mortero de yeso, que no ha podido soportar las tensiones a las cuales se le ha sometido.
- **Descripción de la causa:**
Causada por la diferencia de cargas que están sometidas entre los diferentes materiales del cerramiento de escalera y la bóveda de la sala.
- **Gravedad y efecto del daño:**
Daño que afecta a la funcionalidad y estética. Daño leve.

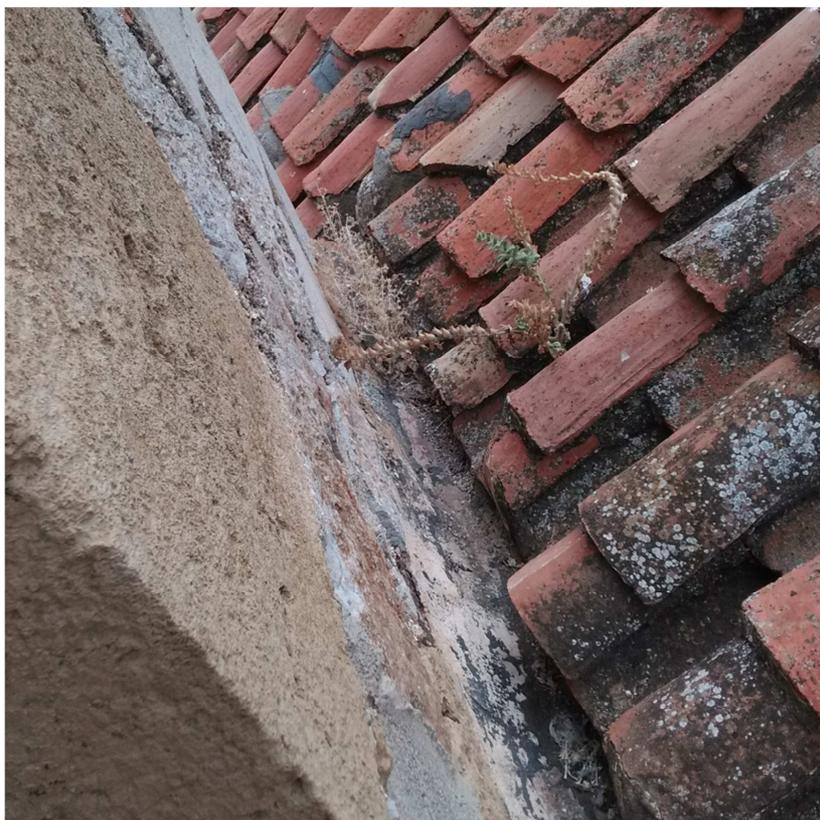
Fotografía 12- Patología nº 10

- **Gravedad y efecto del daño:**
Daño que afecta a la funcionalidad y estética. Daño leve.

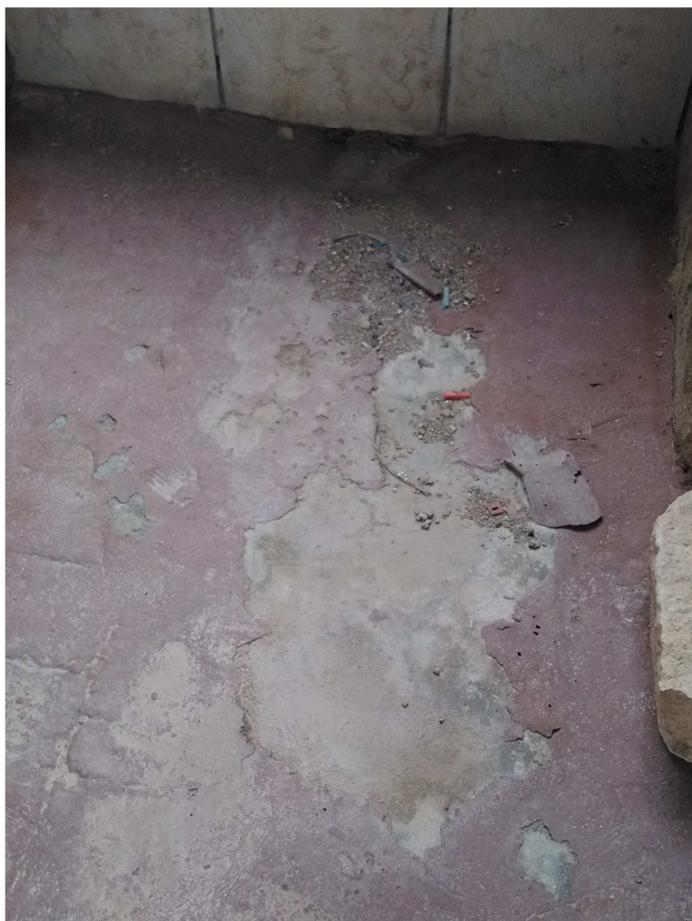
Fotografía 13- Patología nº 11

- **Localización:**
Planta campanario, pavimento de la sala, sumidero de evacuación de la posible agua de entrada.
- **Descripción del elemento afectado:**
Pavimento de piedra revestido de pintura de caucho color rojo.
- **Descripción del daño:**
Perdida del material de pintura en el pavimento.
- **Descripción del defecto:**
Falta de agarre de la pintura con el pavimento y falta de resistencia de dicha pintura a las tensiones sometidas.
- **Descripción de la causa:**
Generado por el arrastre y acumulación del agua de lluvia, ya que se aprecia la falta de mantenimiento y limpieza en ese punto.
- **Gravedad y efecto del daño:**
Daño que afecta a la funcionalidad y estética. Daño leve.

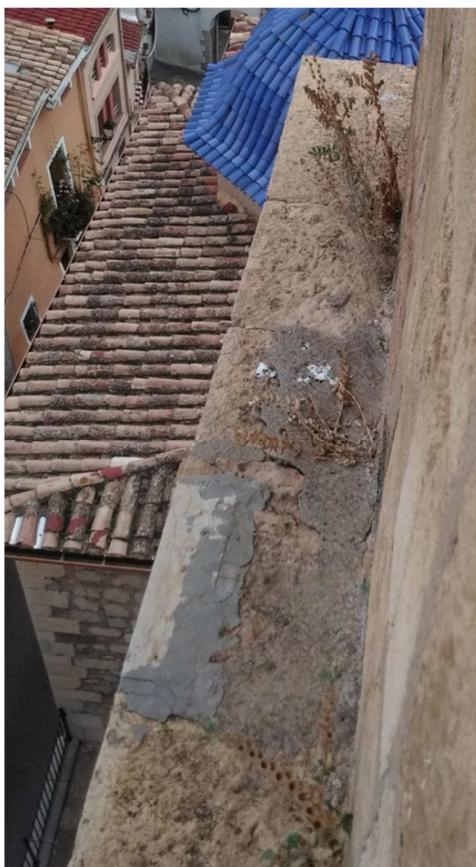
Fotografía 14- Patología nº 12

- **Localización:**
Alero de planta de campanas orientación norte.
- **Descripción del elemento afectado:**
Alero de piedra con juntas de mortero de cal.
- **Descripción del daño:**
Aparición de vegetación en juntas y propios poros de la piedra.
- **Descripción del defecto:**
Falta de mantenimiento de limpieza y resistencia del material a la creación y formación de vegetación.
- **Descripción de la causa:**
Dicha vegetación se debe a la deposición de semillas a través del viento o de las propias aves, las cuales se han visto favorecidas por un entorno húmedo y un bajo mantenimiento.
Introducen sus raíces en los diferentes elementos, debido a la porosidad de esto, generando fisuras y una mala evacuación del agua.
- **Gravedad y efecto del daño:**
Daño que afecta a la funcionalidad y estética. Daño leve.

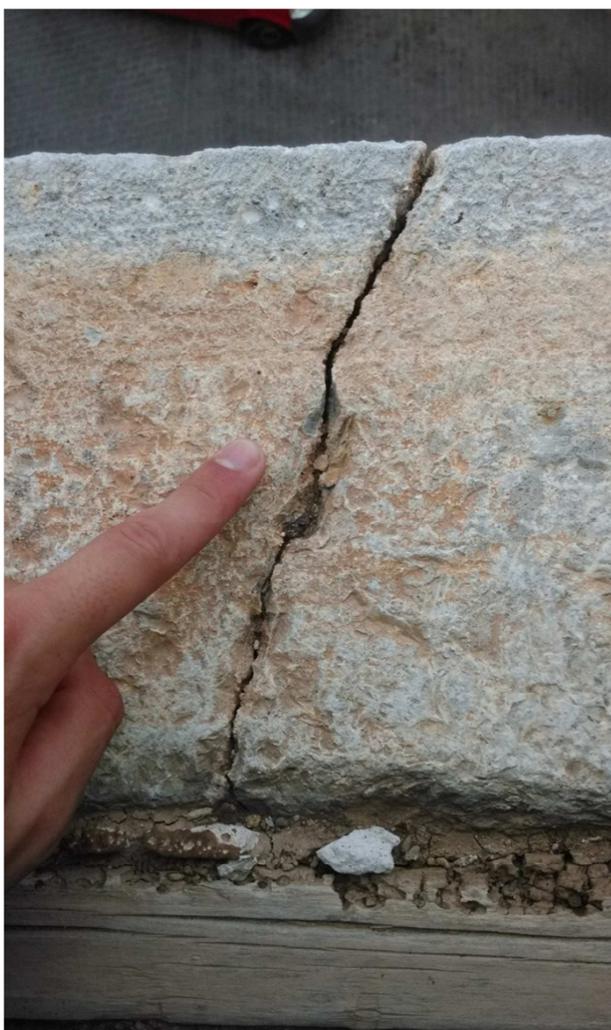
Fotografía 15- Patología nº 13

- **Localización:**
Planta coro, repisa de ventana orientación norte.
- **Descripción del elemento afectado:**
Sillar de piedra caliza, con buena labra y propiedades.
- **Descripción del daño:**
Grieta de un importante grosor, ya que fractura parte de la piedra.
- **Descripción del defecto:**
Falta de resistencia del material a ciertos esfuerzos al cual ha sido sometida.
- **Descripción de la causa:**
Generado por las tensiones debidas a la dilatación del elemento metálico.
- **Gravedad y efecto del daño:**
Daño que afecta a la funcionalidad y estética. Daño leve.

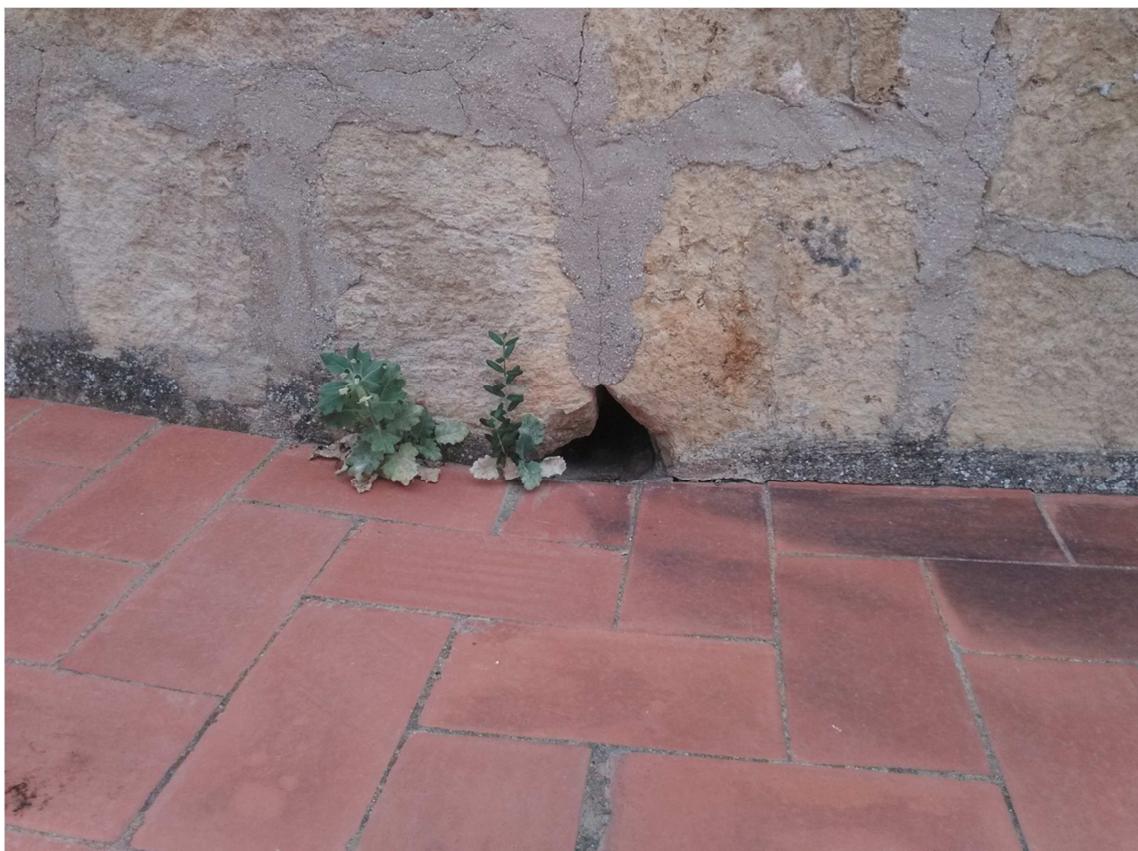
Fotografía 16- Patología nº 14

- **Localización:**
Sumidero de la planta de cubierta.
- **Descripción del elemento afectado:**
Muro de piedra revestida con mortero de cemento y pavimento de baldosín catalán.
- **Descripción del daño:**
Aparición de vegetación en juntas y propios poros de la piedra.
- **Descripción del defecto:**
Falta de mantenimiento de limpieza y resistencia del material a la creación y formación de vegetación.
- **Descripción de la causa:**
Dicha vegetación se debe a la deposición de semillas a través del viento o de las propias aves, las cuales se han visto favorecidas por un entorno húmedo y un bajo mantenimiento.
Introducen sus raíces en los diferentes elementos, debido a la porosidad de esto, generando fisuras y una mala evacuación del agua.
- **Gravedad y efecto del daño:**
Daño que afecta a la funcionalidad y estética. Daño leve.

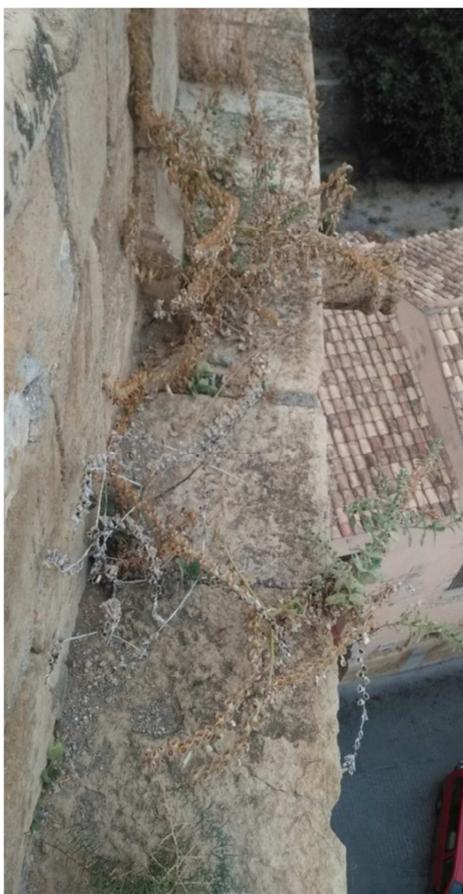
Fotografía 17- Patología nº 15

- **Localización:**
Alero de la planta cubierta.
- **Descripción del elemento afectado:**
Alero de piedra con junta de mortero de cal.
- **Descripción del daño:**
Aparición de vegetación en juntas y propios poros de la piedra.
- **Descripción del defecto:**
Falta de mantenimiento de limpieza y resistencia del material a la creación y formación de vegetación.
- **Descripción de la causa:**
Dicha vegetación se debe a la deposición de semillas a través del viento o de las propias aves, las cuales se han visto favorecidas por un entorno húmedo y un bajo mantenimiento.
Introducen sus raíces en los diferentes elementos, debido a la porosidad de esto, generando fisuras y una mala evacuación del agua.
- **Gravedad y efecto del daño:** Daño que afecta a la funcionalidad y estética. Daño leve.

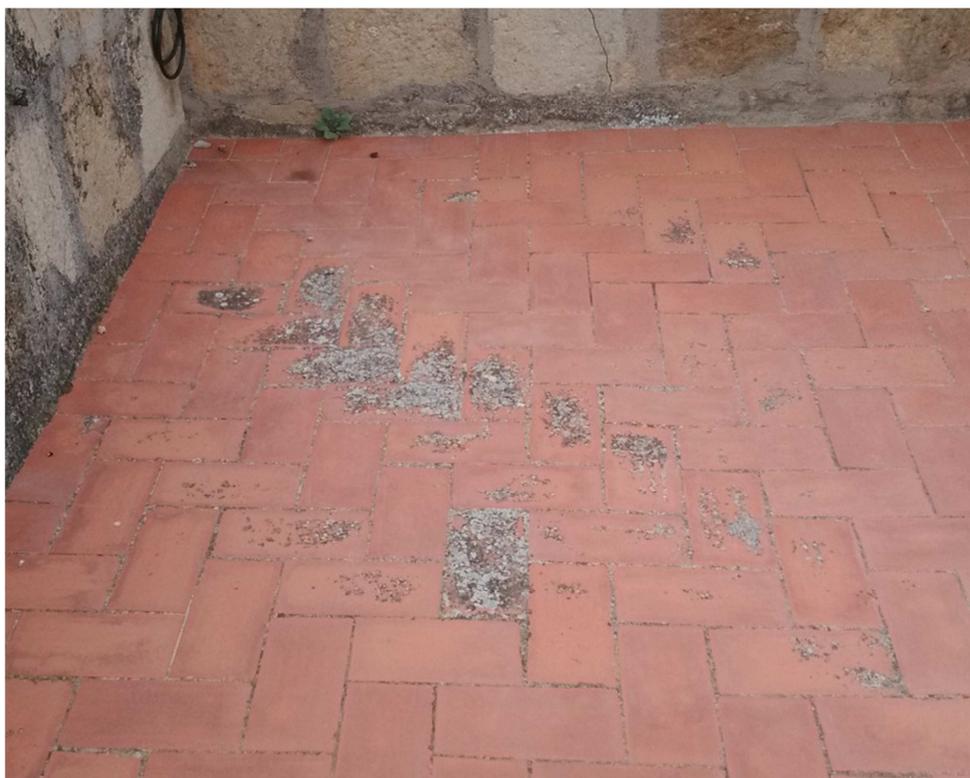
Fotografía 18- Patología nº 16

- **Localización:**
Pavimento de la planta de cubierta.
- **Descripción del elemento afectado:**
Pavimento de baldosín catalán.
- **Descripción del daño:**
Mancha de color oscurecida generada por hongos de humedad en ciertos baldosines.
- **Descripción del defecto:**
Falta de pendiente de evacuación de el agua de lluvia.
- **Descripción de la causa:**
Acumulación de agua generando la retención de humedad en el pavimento que favorece al desarrollo de hongos.
- **Gravedad y efecto del daño:**
Daño que afecta a la funcionalidad y estética. Daño leve.

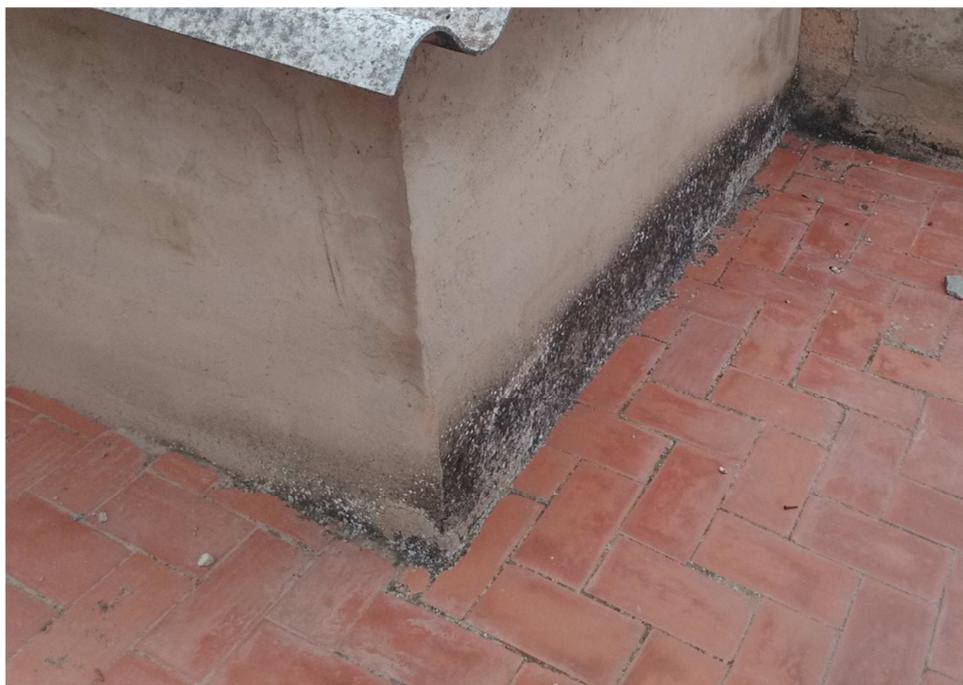
Fotografía 19- Patología nº 17

- **Localización:**
Planta cubierta, encuentro con el pavimento y el cerramiento de acceso a la cubierta.
- **Descripción del elemento afectado:**
Tabique de ladrillo cerámico revestido con mortero de *cemento*.
- **Descripción del daño:**
Mancha de color oscuridad generada por hongos de humedad desde la cota más baja del cerramiento a una cota de 20 cm.
- **Descripción del defecto:**
Falta de pendiente de evacuación de el agua de lluvia y falta de medidas para evitar la retención de humedad en el revestimiento de cemento.
- **Descripción de la causa:**
Acumulación de agua generando la retención de humedad en el paramento que favorece al desarrollo de hongos.
- **Gravedad y efecto del daño:**
Daño que afecta a la funcionalidad y estética. Daño leve.

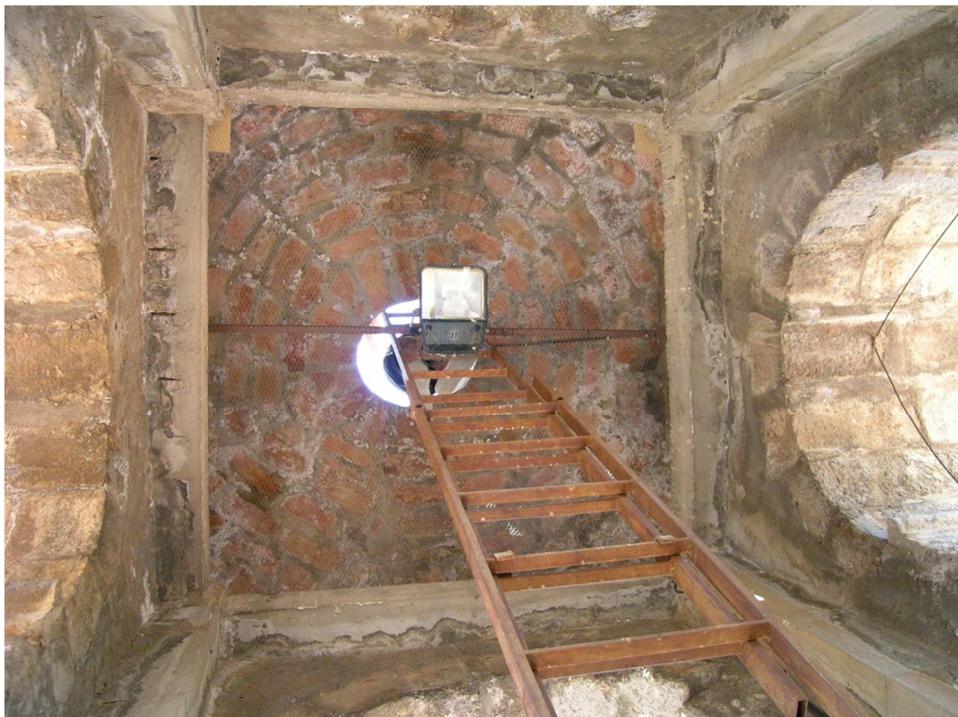
Fotografía 1 - Patología nº 1

- **Localización:**
Planta de campanas. Techo y muros interiores de la planta.
- **Descripción del elemento afectado:**
Muros realizados de mampostería y sillares revestido con mortero de cemento. Forjado de cubierta realizado de bóveda tabicada de ladrillo cerámico.
- **Descripción del daño:**
Se aprecia una gran cantidad de manchas de humedad y filtraciones en toda la zona de muros y techo de la planta de campanas, así como ciertas eflorescencias.
- **Descripción del defecto:**
Permeabilidad del elemento y el contenido de cierta cantidad de sales cristalizadas en los diferentes elementos.
- **Descripción de la causa:**
El mal estado de la cubierta plana, la cual no es impermeable y se filtra el agua a los diferentes elementos de la torre.
- **Gravedad y efecto del daño:**
Daño que afecta a la funcionalidad y estética. Daño leve.

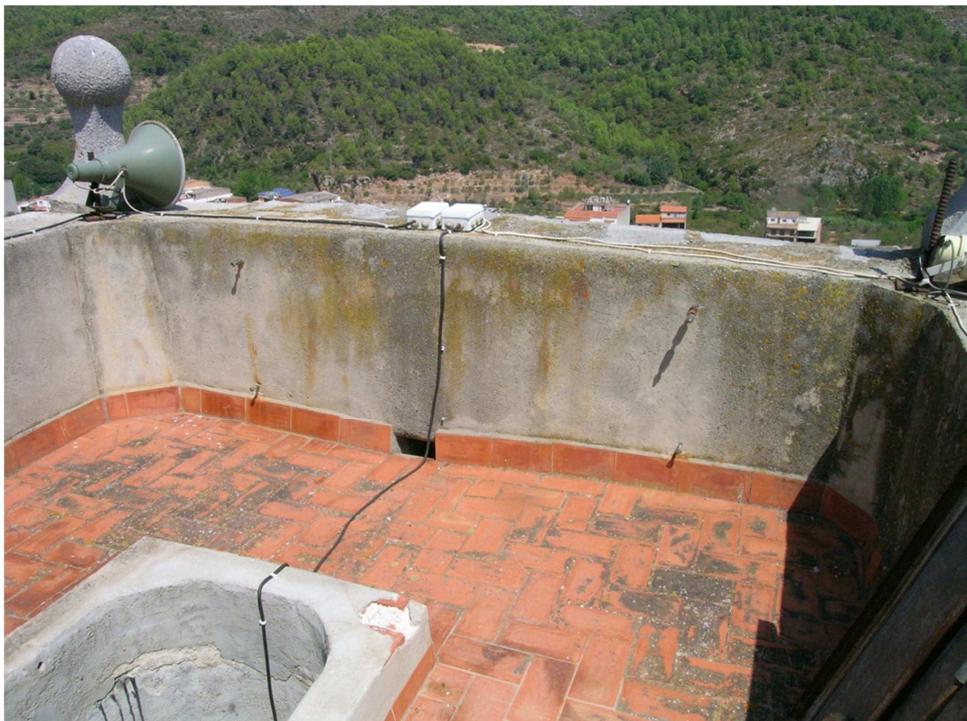
Fotografía 2 - Patología nº 2

- **Localización:**
Planta cubierta, pavimento y peto perimetral.
- **Descripción del elemento afectado:**
Pavimento de baldosín catalán y muros de mampostería revestidos con mortero de cemento.
- **Descripción del daño:**
Aparición de hongos en el pavimento y en el revestimiento interior del peto de cubierta.
- **Descripción del defecto:**
Falta de impermeabilidad del elemento.
- **Descripción de la causa:**
La causa principal se debe a una mala evacuación del agua de lluvia, dicha agua se acumula debido a una mala pendiente, lo que genera la aparición de microorganismos y la aparición de los hongos en esos puntos.
- **Gravedad y efecto del daño:**
Daño que afecta a la funcionalidad y estética. Daño leve.

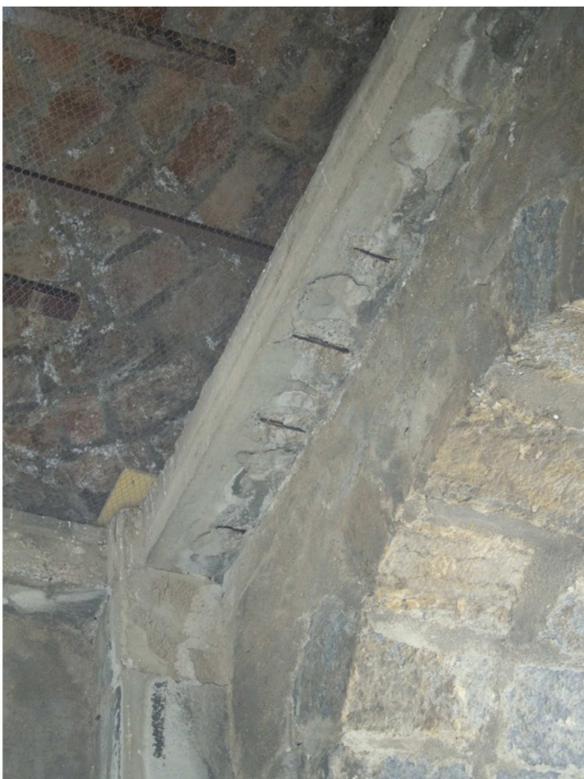
Fotografía 3 - Patología nº 3

- **Gravedad y efecto del daño:**
Daño que afecta a la seguridad del edificio. Daño moderado.

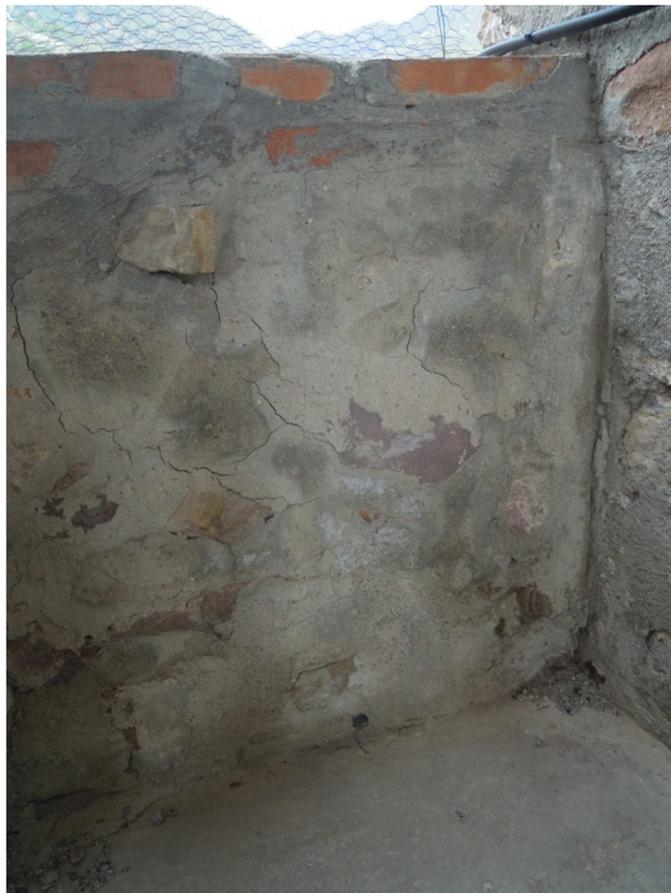
Fotografía 5- Patología nº 4

- **Localización:**
Planta de campanas, peto de apertura de las campanas.
- **Descripción del elemento afectado:**
Peto realizado con mampostería, ladrillo cerámico y revestido con mortero de cemento.
- **Descripción del daño:**
Fisuras de forma irregular en el revestimiento interior.
- **Descripción del defecto:**
Falta de resistencia del revestimiento a las tensiones a las que ha sido sometido.
- **Descripción de la causa:**
Una mala ejecución ya que en el tiempo de fragado no se llevarían las recomendaciones adecuadas y terminó acelerando ese periodo de endurecimiento.
- **Gravedad y efecto del daño:**
Daño que afecta a la funcionalidad y estética. Daño leve.
