TFG: ARQUITECTURA TÉCNICA

ESTUDIO COMPARATIVO DE TORRES CAMPANARIO

**APROXIMACIÓN TIPOLÓGICA,
ESTADO PATOLÓGICO Y
PAUTAS DE MANTENIMIENTO**

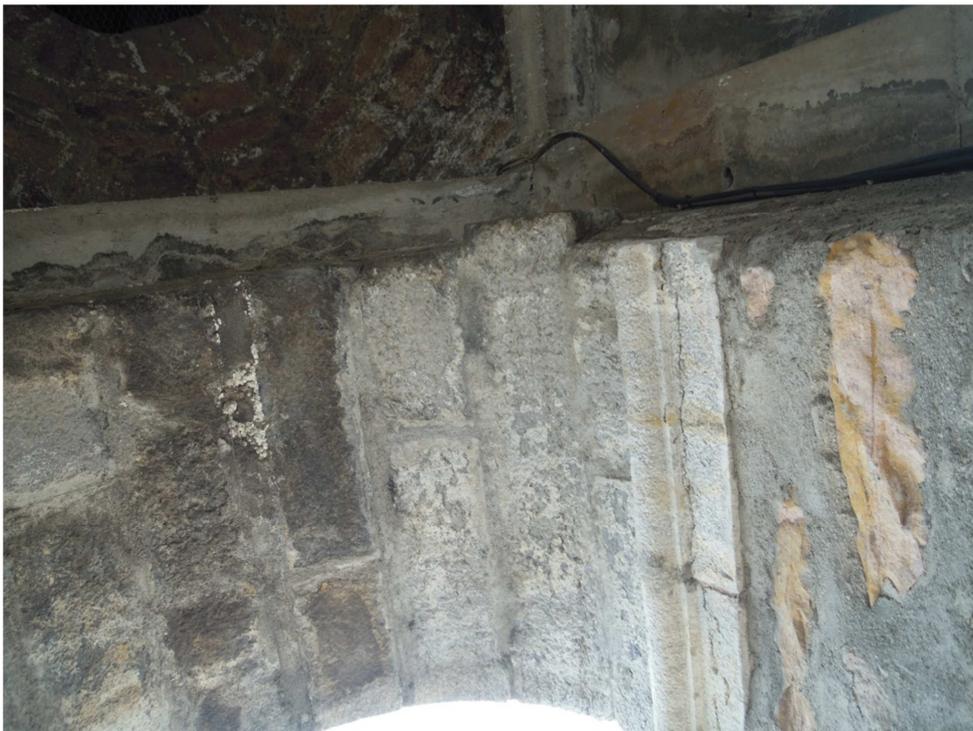
Fotografía 6- Patología nº 5

- **Localización:**
Planta de campanas, arco de campanas.
- **Descripción del elemento afectado:**
Arco de campanas formado por sillares.
- **Descripción del daño:**
Se aprecia una mancha de humedad que discurre por el arco de apertura de la campana.
- **Descripción del defecto:**
Permeabilidad del elemento.
- **Descripción de la causa:**
Generado por filtraciones provenientes de la cubierta plana.
- **Gravedad y efecto del daño:**
Daño que afecta a la funcionalidad y estética. Daño leve.

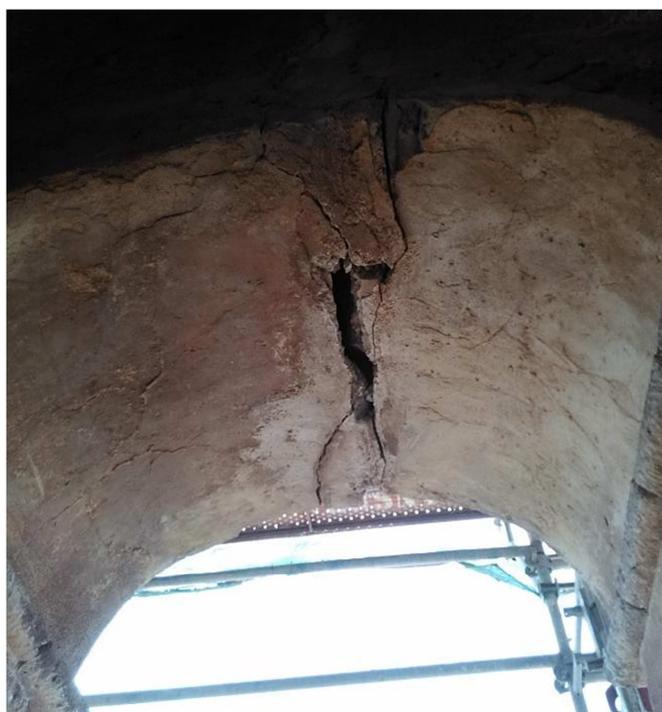
Fotografía 1 - Patología nº 1

- **Gravedad y efecto del daño:**
Daño que afecta a la estructura. Daño grave, ya que es un elemento estructural y dicho daño puede causar otro de mayor importancia.

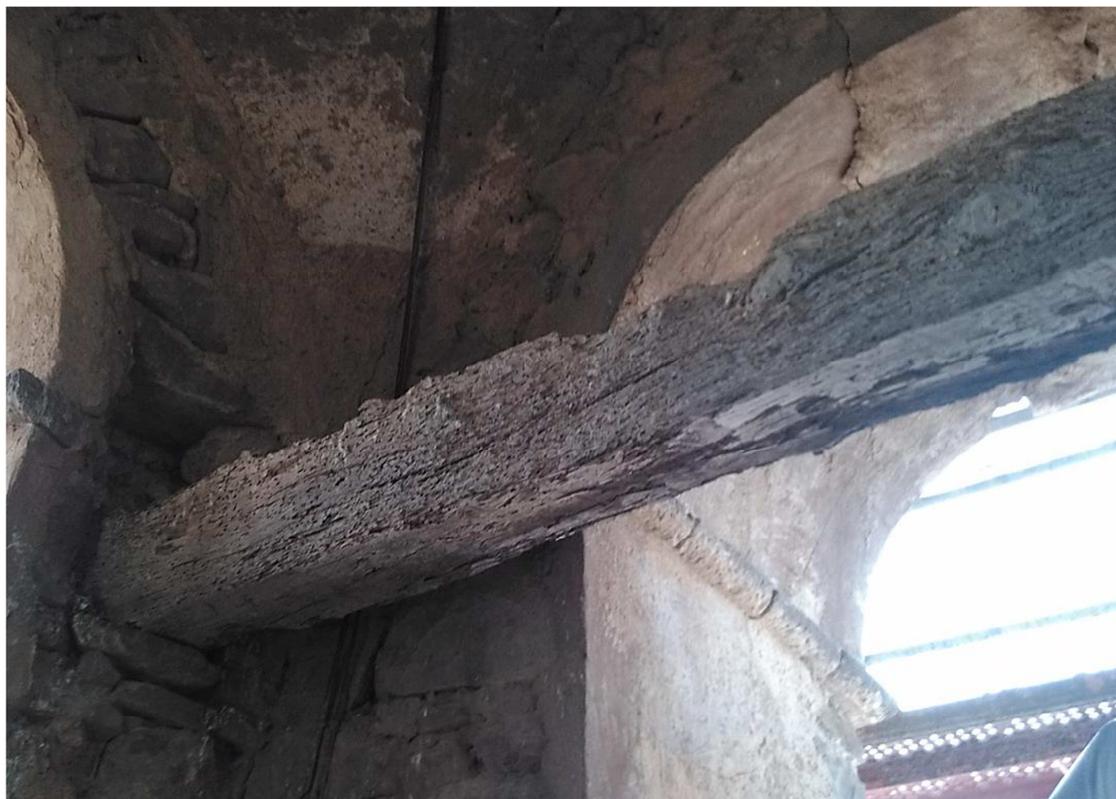
Fotografía 2 - Patología nº 2

- **Localización:**
Zona de campanas, viga de arriostramiento.
- **Descripción del elemento afectado:**
Arriostramiento de viga de madera en los muros de mampostería de la planta de campanas.
- **Descripción del daño:**
Apreciables síntomas de ataques de xilófagos, en este caso la carcoma, así como varias fendas y envejecimiento de la madera .
- **Descripción del defecto:**
Falta de protección ante agentes externos como la carcoma o los agentes climáticos.
- **Descripción de la causa:**
Causado por una falta de mantenimiento a la hora de proteger dicha viga mediante barnices u otros tratamientos que den mayor durabilidad y eviten la acción de la humedad que produjo el ataque de la carcoma y la posterior deshidratación de la madera.
- **Gravedad y efecto del daño:**
Daño que afecta a la estructura. Daño moderado.

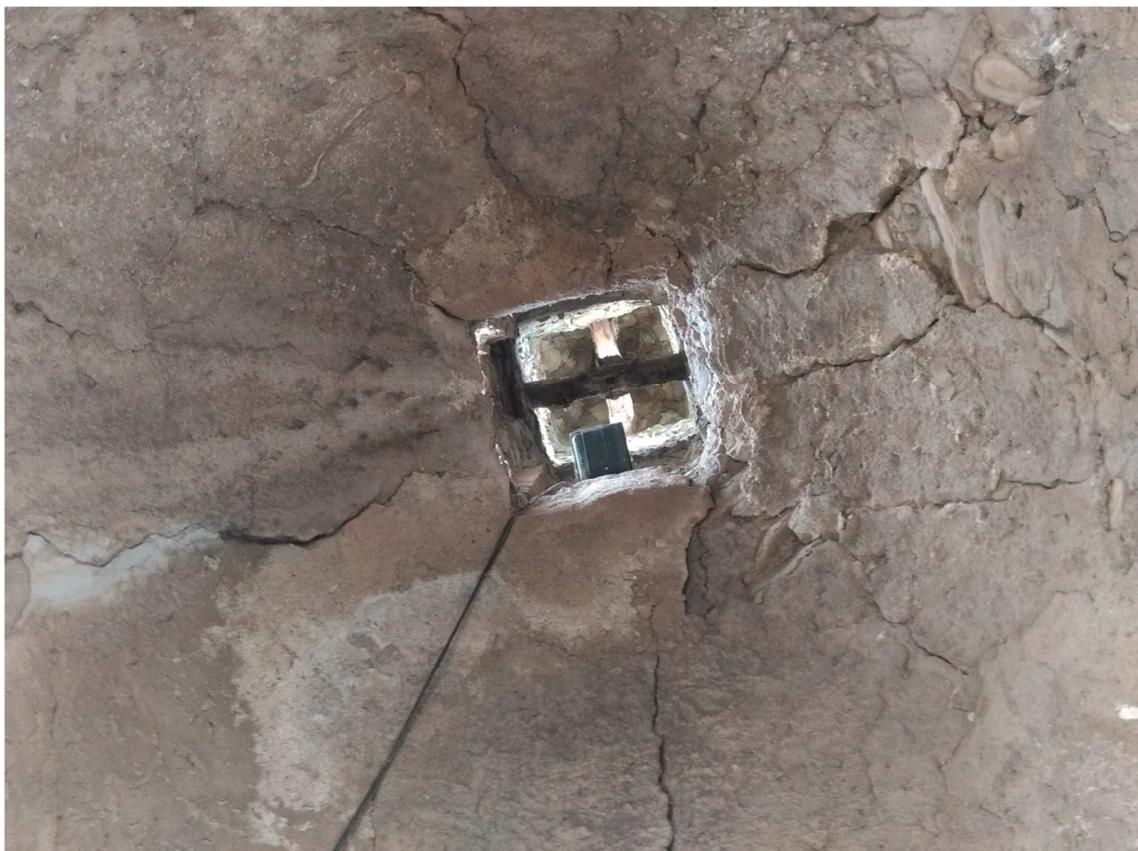
Fotografía 3 - Patología nº 3

- **Gravedad y efecto del daño:**
Daño que afecta a la estructura. Daño grave, ya que puede suponer la caída del revestimiento a ciertas personas que se encuentren en la sala.

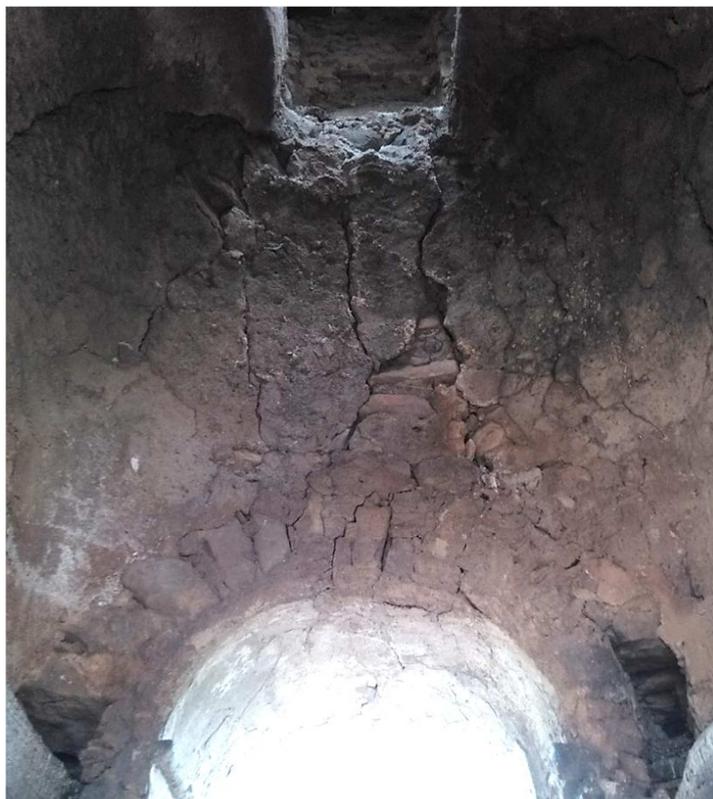
Fotografía 4 - Patología nº 4

- **Gravedad y efecto del daño:**
Daño que afecta a la estructura. Daño grave, ya que puede suponer la caída del revestimiento a ciertas personas que se encuentren en la sala.

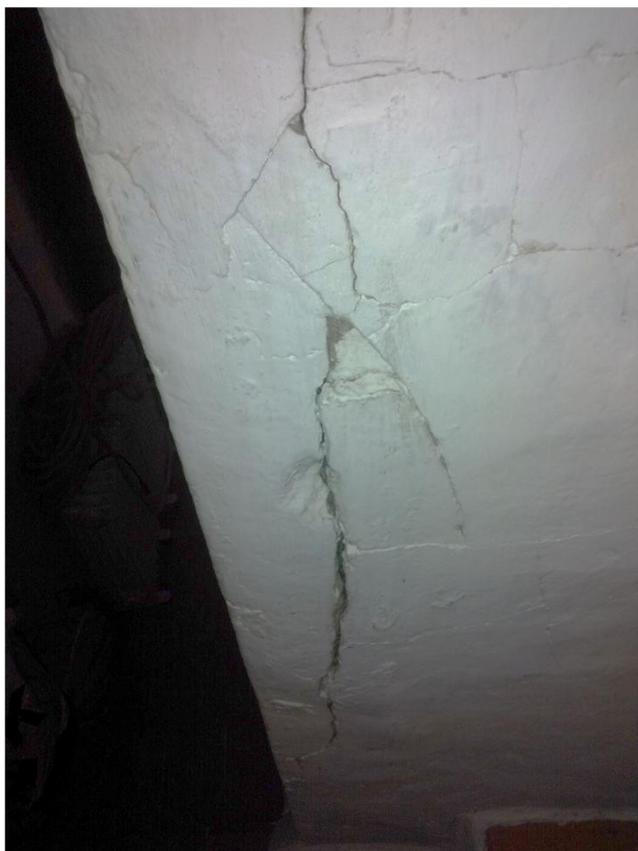
Fotografía 5- Patología nº 5

- **Localización:**
Zona de escaleras en la planta del Coro.
- **Descripción del elemento afectado:**
Cajeado de escalera realizado con ladrillo cerámico, revestido de mortero de yeso y pintura colorblanco.
- **Descripción del daño:**
Grieta vertical en el revestimiento del cajeado de la escalera, en la parte inferior, próxima a los pedaños
- **Descripción del defecto:**
Falta de resistencia del revestimiento de yeso y del propio ladrillo cerámico hueco del cajeado del hueco, que no ha podido soportar las tensiones que ha sido sometido.
- **Descripción de la causa:**
La posible causa de dicho daño se debe a una deformación en el forjado lo que ha originado la fisura.
- **Gravedad y efecto del daño:**
Daño que afecta a la funcionalidad y estética. Daño leve.

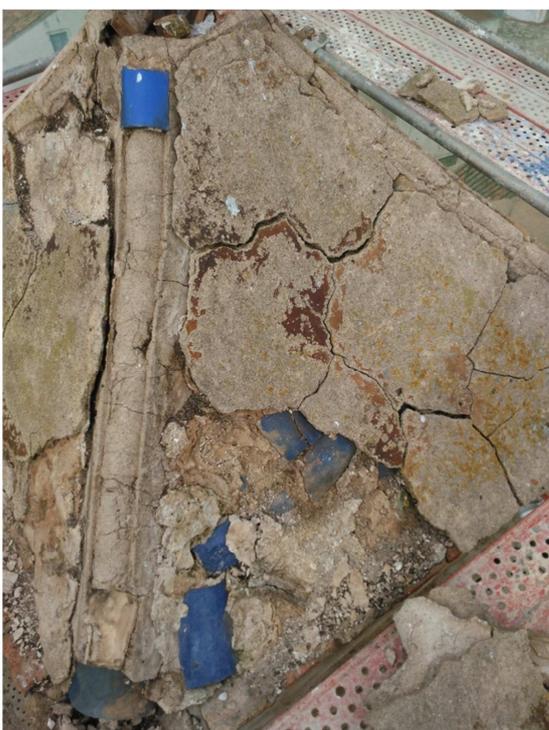
Fotografía 6- Patología nº 6

- **Gravedad y efecto del daño:**
Daño que afecta a la seguridad de la torre. Daño grave. Ya que esta generando una patología mayor en otros elementos y se encuentra en muy mal estado.

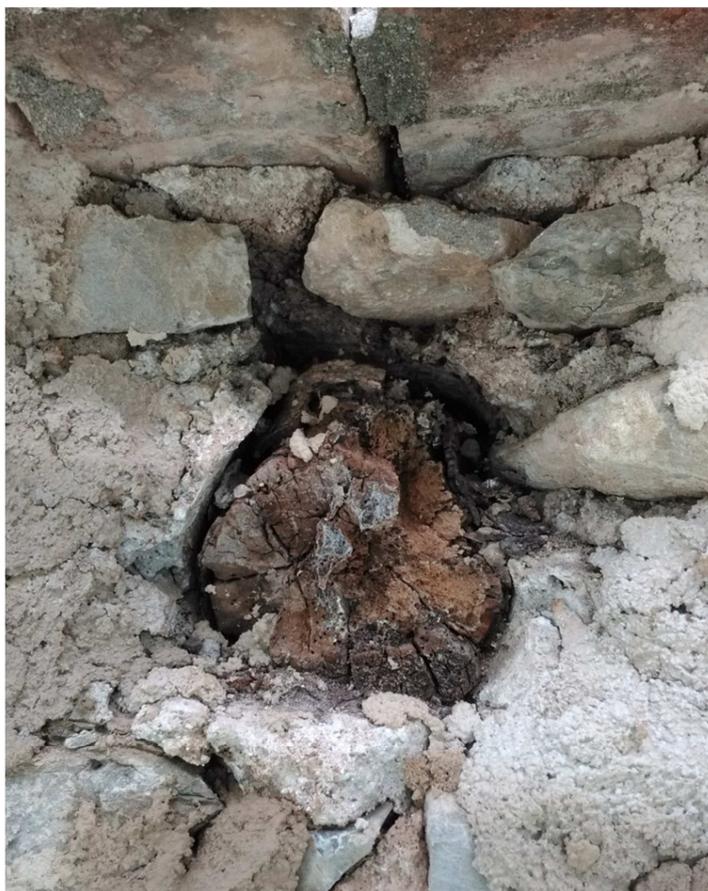
Fotografía 8- Patología nº 7

- **Localización:**
Zona de templete, rollizo de madera que es empleado para sustentar la veleta de remate en la parte superior.
- **Descripción del elemento afectado:**
Rollizo de madera que realiza la función de sujeción de la veleta de la parte superior.
- **Descripción del daño:**
Pudrición de la cabeza del rollizo.
- **Descripción del defecto:**
Falta de transpirabilidad de los elemento.
- **Descripción de la causa:**
Generado por la filtración de agua y humedad en el elemento de madera, el cual ha tenido dificultades para eliminar dicha unmedad, debido al revestimiento y mortero que lo envuelve.
- **Gravedad y efecto del daño:**
Daño que afecta a la seguridad del edificio, ya que sustenta la veleta de remate. Daño moderado.

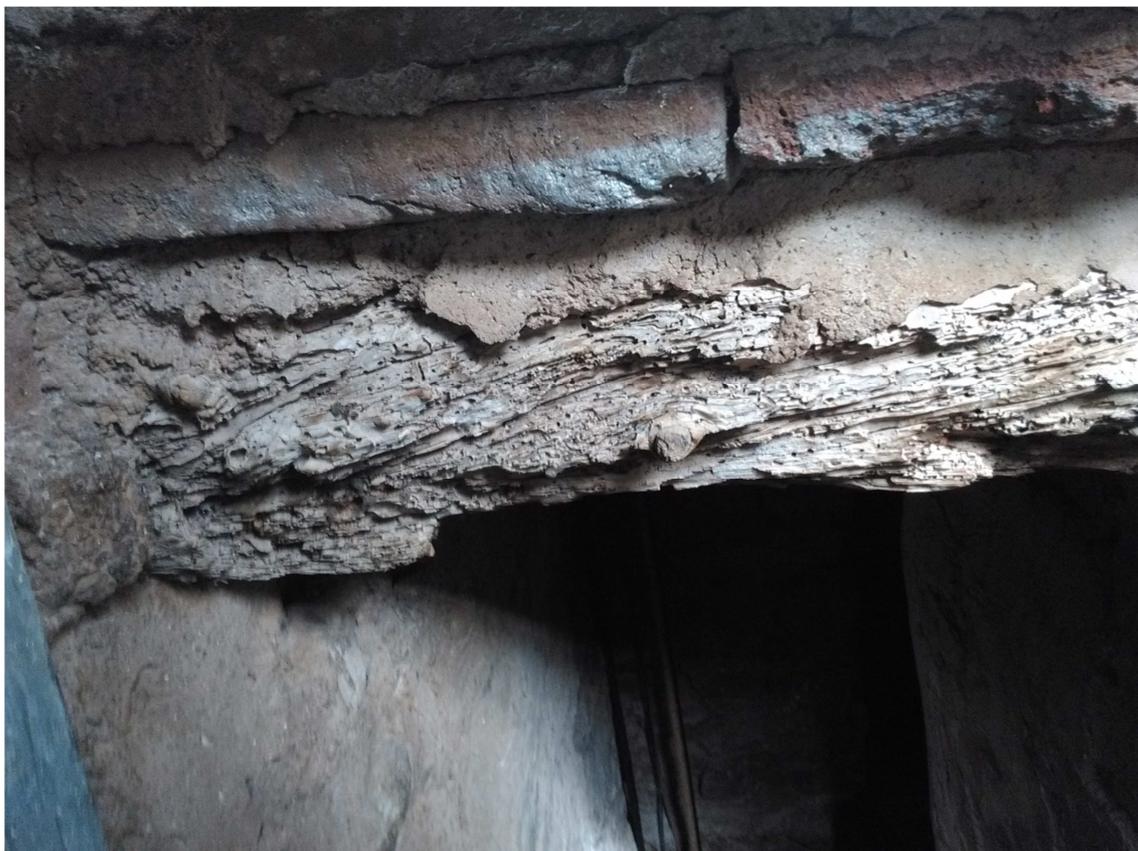
Fotografía 9- Patología nº 8

- **Gravedad y efecto del daño:**
Daño que afecta a la estructura de la torre. Daño moderado.

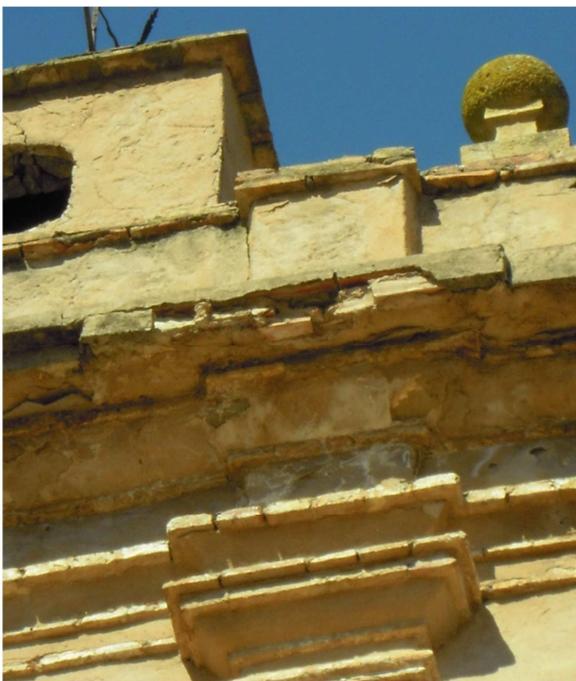
Fotografía 10- Patología nº 9

- **Localización:**
Se encuentra en todo el recorrido de la cornisa de la parte de cubierta.
- **Descripción del elemento afectado:**
Cornisa realizada con ladrillo cerámico, revestido con mortero de cal.
- **Descripción del daño:**
Se aprecia claros desprendimientos del revestimiento y del propio ladrillo cerámico, así como manchas de humedad.
- **Descripción del defecto:**
Falta de protección o impermeabilidad del material ante la acción del agua de lluvia.
- **Descripción de la causa:**
La causa principal de los desprendimientos y falta de material es la filtración del agua por el material, lo que ocasiona el disgregamiento del mortero. Dichas filtraciones se deben a una mala evacuación del agua ya que se aprecia que discurre por el paramento.
- **Gravedad y efecto del daño:**
Daño que afecta a la seguridad. Daño grave, ya que puede desprenderse en una zona peatonal.

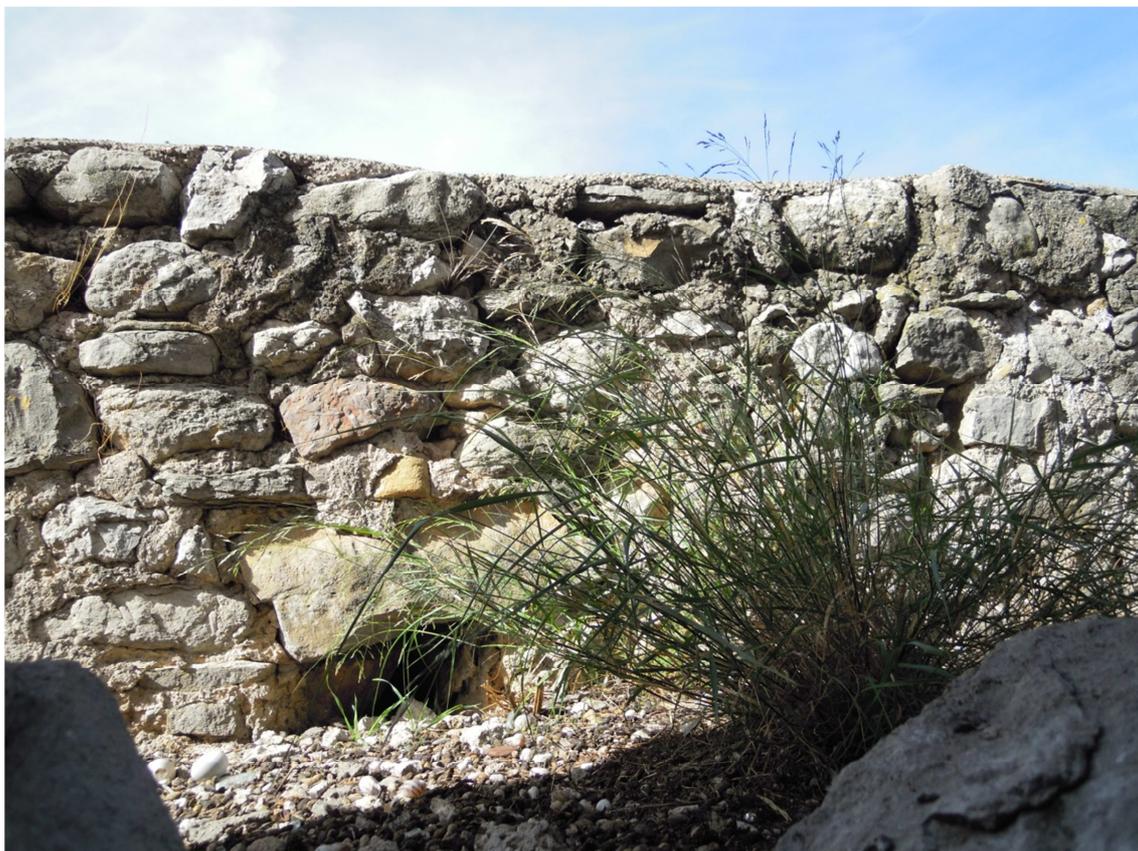
Fotografía 12- Patología nº 10

- **Localización:**
Cubierta plana, parte superior de la zona de campanas.
- **Descripción del elemento afectado:**
Cúpula compuesta por mampostería y mortero de cal como sustento del pavimento, junto a un peto perimetral de mampostería.
- **Descripción del daño:**
Se aprecia vegetación y una gran cantidad de residuos, los cuales taponan las vías de escape del agua.
- **Descripción del defecto:**
Pendiente insuficiente que favorece a la salida de agua.
- **Descripción de la causa:**
La causa principal es la falta de limpieza del lugar, ya que se ha ido acumulando suciedad y obstruyendo las salidas de agua, generando el nacimiento de vegetación y de filtraciones.
- **Gravedad y efecto del daño:**
Daño que afecta a la funcionalidad y estética, aunque dicho daño está produciendo otros daños mayores, por lo que se considera un daño moderado.

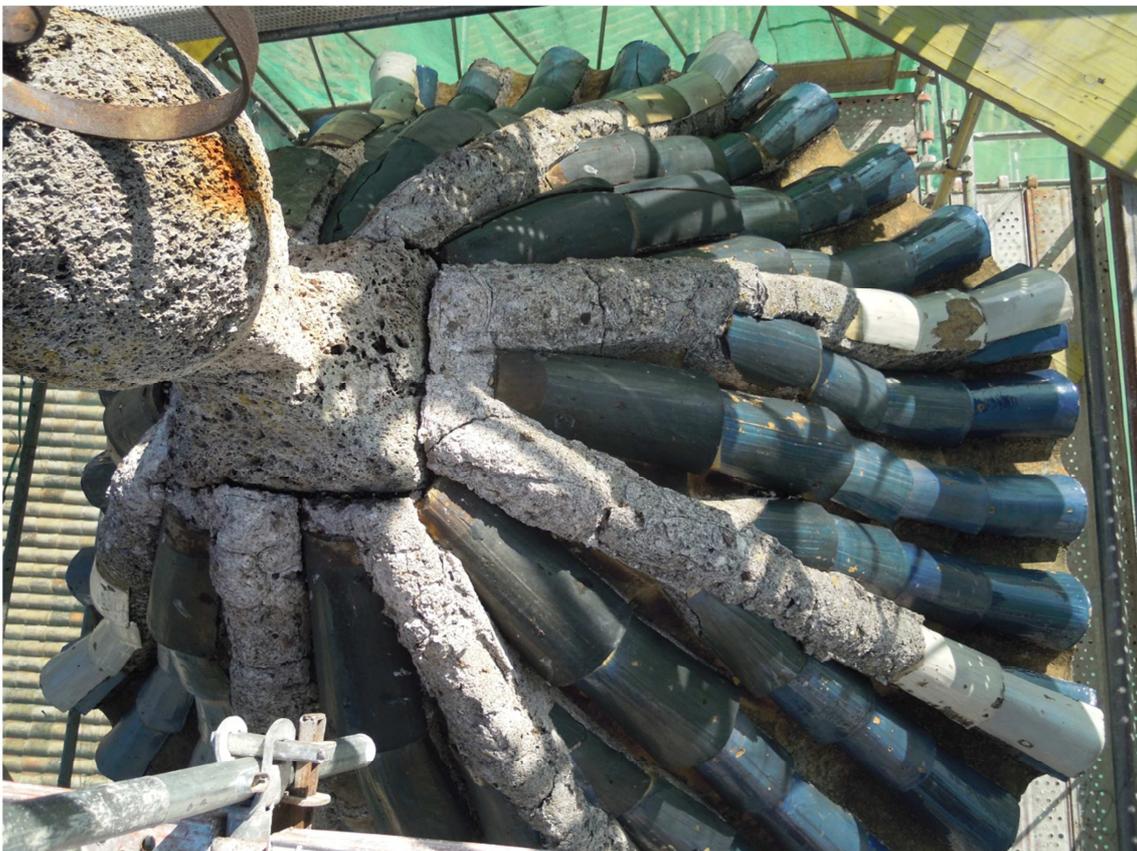
Fotografía 1 - Patología nº 1

- **Gravedad y efecto del daño:**
Daño que afecta a la seguridad del edificio. Daño grave ya que es posible el desprendimiento de piezas al exterior donde circulan peatones.
