# Inventario, catalogación y estudio de las torres campanario de la comarca de L'Alcalaten.

TFG Arquitectura Técnica 2014-2015

Tutora: Marta Andrés Romance  
Alumno: Salvador Barberà Ahicart

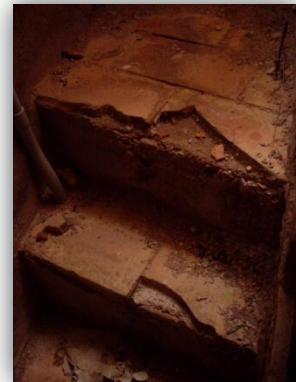
En esta imagen se observa el mal estado de los peldaños de acceso a la zona de campanas.

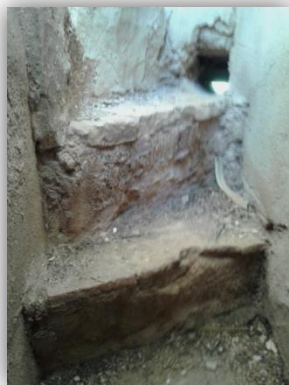
En la imagen se observa el mal estado de los peldaños en los últimos tramos.

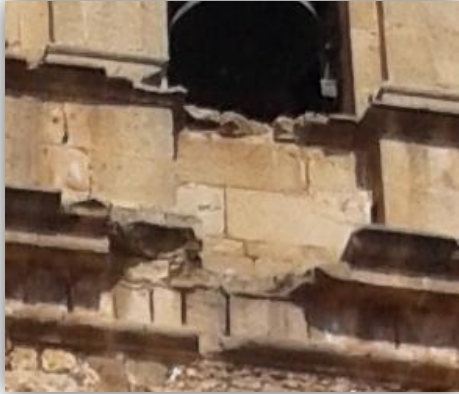
<u>Patología:</u> Perdidas de material.

<u>Descripción:</u> Perdida de material pétreo en zonas de cornisas y salientes del muro sureste de la torre.
	<u>Causas:</u> -Objetos lanzados durante la guerra civil, los cuales provocaron desprendimiento de parte del entablamento que separa el basamento del cuerpo de campanas por la cara sureste.

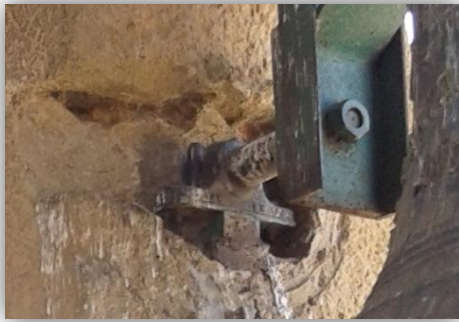
<u>Patología:</u> Oxidación.

<u>Descripción:</u> Oxidaciones localizadas en las piezas que sirven como anclaje a las campanas.
	<u>Causas:</u> -A causa de partículas del medio ambiente que reaccionan químicamente con el material metálico, consiguiendo que vuelva a su estado original. -A causa de la lluvia ya que favorece su aparición.
