INVENTARIO, CATALOGACIÓN Y ESTUDIO

DE LAS TORRES CAMPANARIO DE
LA COMARCA DEL ALTO MIJARES

Titulación: Grado en Arquitectura Técnica. Curso 2014-2015

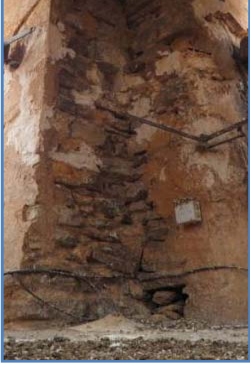
<p>Fig 21. Desconchado. Fig 22. Desprendimiento de material.</p>

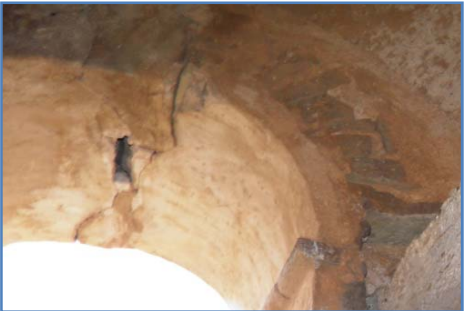
<p>Fig 27. Grieta de grandes dimensiones.</p>

Para consolidar el intradós de los arcos de hueco de campana afectados, se eliminará las capas superficiales de mortero realizándose una cata de comprobación del estado e intuir la causa de la aparición de la grieta transversal. Posteriormente, se saneará la grieta y se fortalecerá con un sistema de grapado.

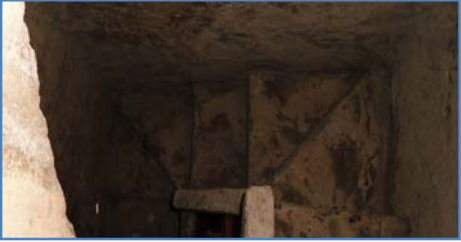
<p>Fig 27. Acumulación de suciedad.</p>

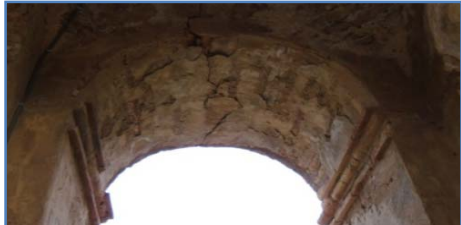
<p>Fig 31. Grieta en hueco de campana.</p>

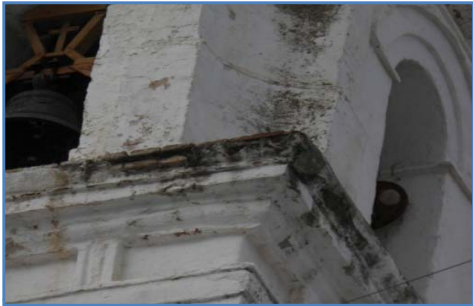
<p>Fig 13. Desprendimiento de material.</p>   <p>Fig 14. Desconchado en basamento.</p>

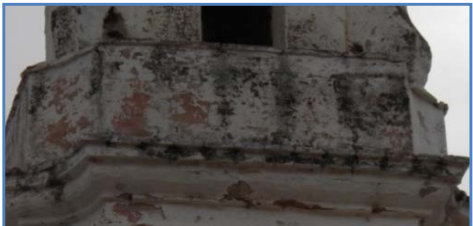
<p>Fig 16. Manchas humedad en peto.</p>   <p>Fig 17. Grieta en peto .</p>   <p>Fig 18. Grieta en coronación basamento.</p>

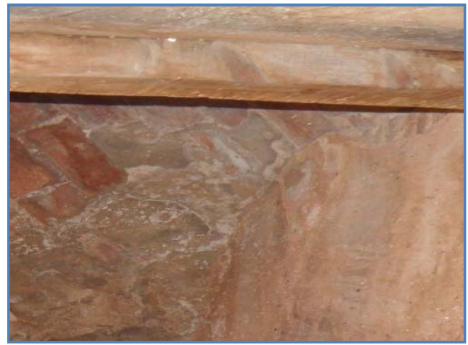
</div> <div data-bbox="928 1601 1182 1630"> <p>Fig 21. Eflorescencias.</p> </div>

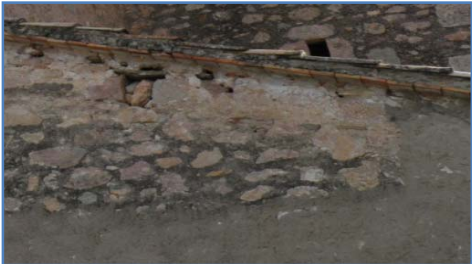
<p>Fig 19. Desprendimiento de revestimiento.</p>

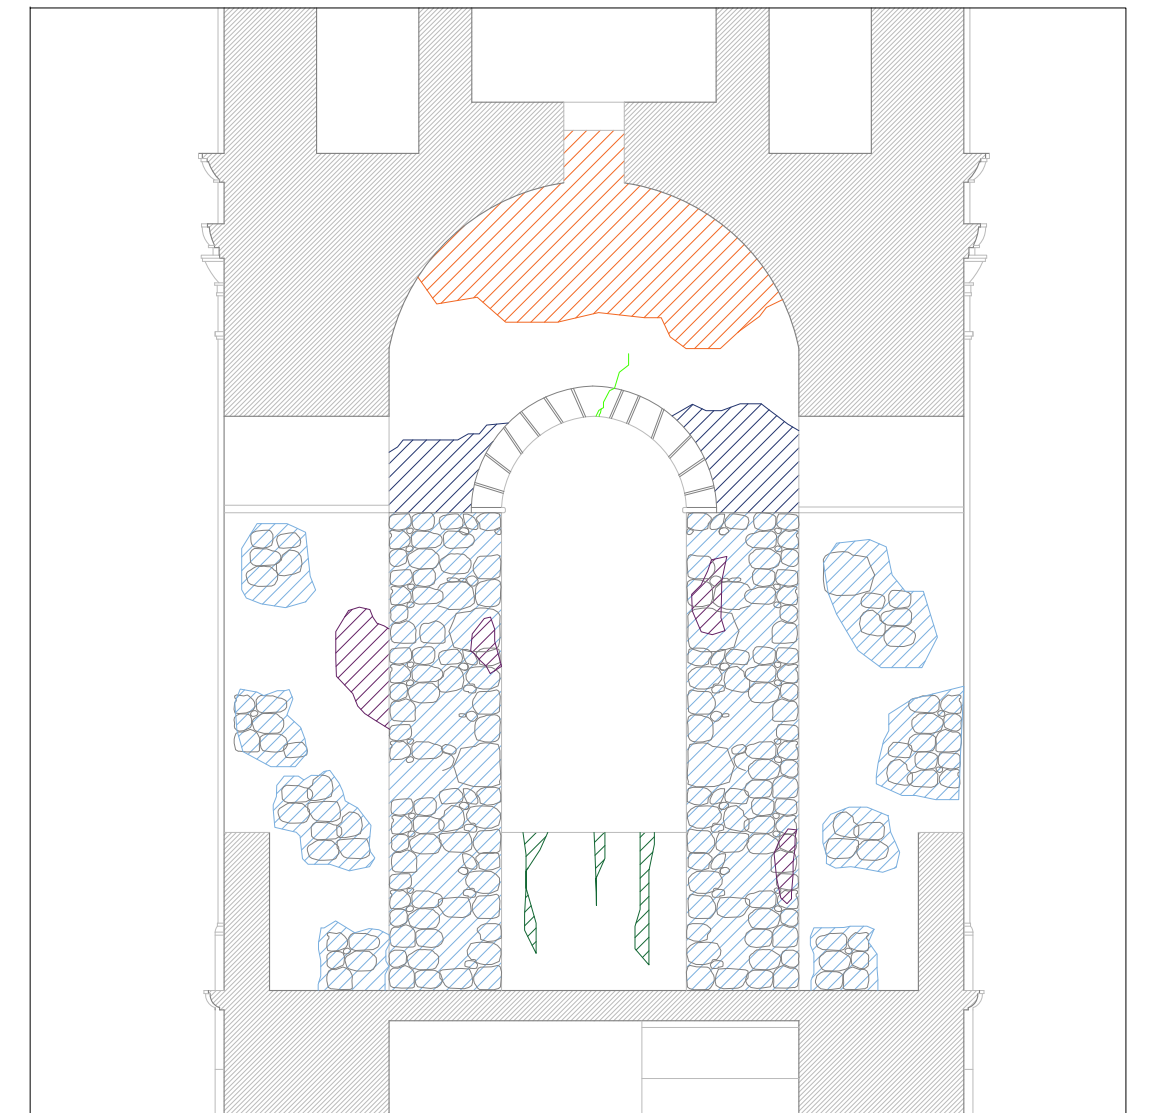
SECCIÓN NIVEL CUERPO DE CAMPANAS

Grietas
