PROYECTO FINAL DE GRADO
ARQUITECTURA TÉCNICA

UNIVERSITAT
JAUME·I

LA ERMITA DEL CALVARIO DE CANET LO ROIG
ESTUDIO ARQUITECTÓNICO Y PROPUESTA DE
INTERVENCIÓN URGENTE

Autor: Francisco Manuel Benito Salvado

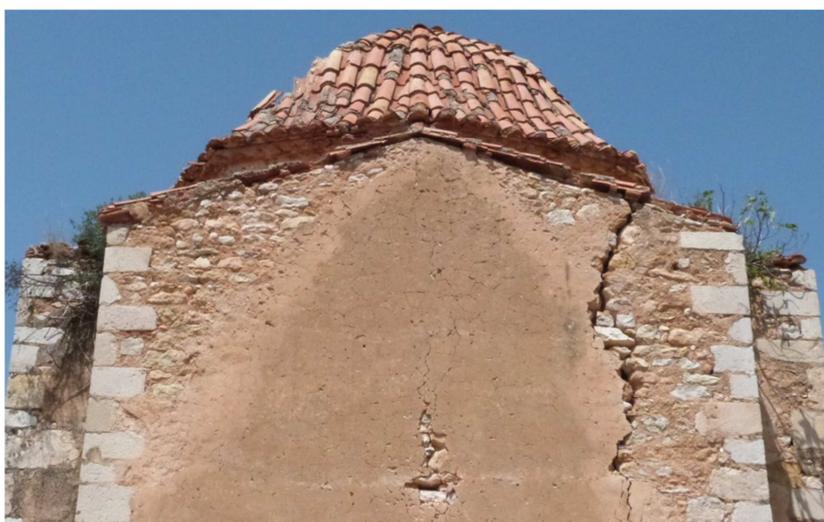
3.1.2 Grietas

Debido a la existencia de terrenos blandos o discontinuos, a la existencia quizás de un insuficiente dimensionado de la cimentación, a la existencia de la variación de la humedad en el terreno o a la creación de una escorrentía de aguas subterráneas que han producido el lavado de base inferior de la cimentación, o a una combinación de todas ellas, han provocado un asiento diferencial que ha generado grietas en los muros que sustentan.

La dirección de las lesiones indicará en cada caso qué parte de la cimentación del edificio se ha asentado.

Es conveniente colocar testigos para monitorizar si trata de una lesión inerte o todavía activa.

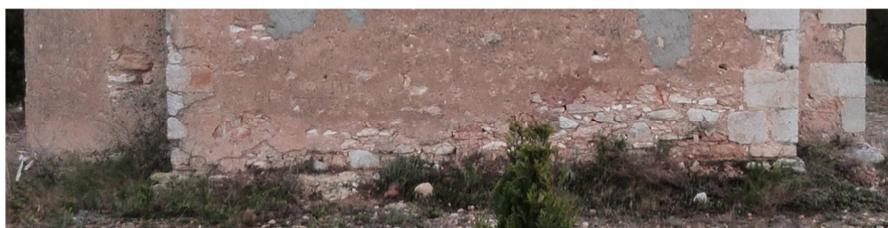
3.1.3 Humedades

Se puede apreciar la existencia de humedad por capilaridad producida por la ascensión del agua del terreno por el muro. Esto es ocasionado por la presencia de agua en el terreno y la porosidad y aidez de agua del material. Se puede observar con la aparición de humedad, manchas y en el desconchado del material de revestimiento de las zonas bajas del muro. Se puede catalogar como patología cuando permanece de forma constante y produce otras patologías asociadas a ella.

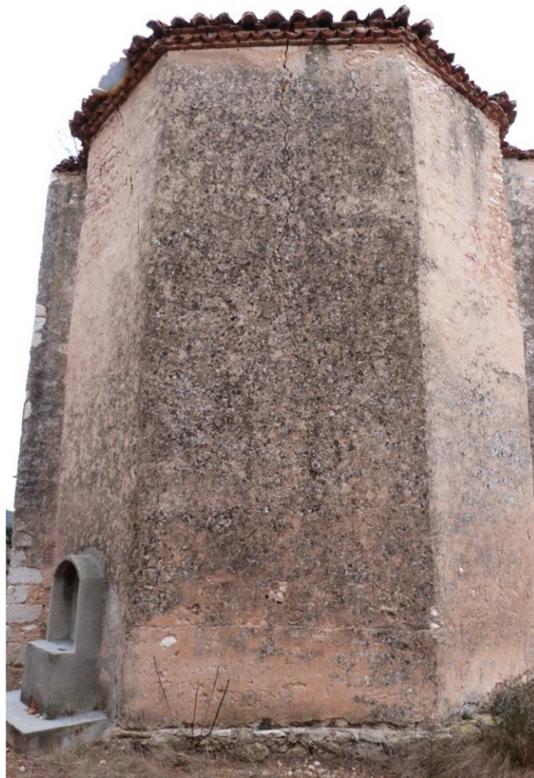
3.1.4 Suciedad

Las suciedades son depósito de partículas existentes en la atmósfera, en el paramento y en todos sus elementos debido a la tensión superficial y a la rugosidad. El agua de lluvia empuja las partículas al interior de los poros por capilaridad y, una vez colmado el poro, surge en el paramento la suciedad aparente. En otros casos, la suciedad se produce por elementos de la misma fachada que, por un defecto de diseño o falta de mantenimiento, producen manchas (J.Monjo,2010). Estas lesiones aparecen de forma importante en las fachadas realizadas con enfoscados (superficie muy rugosa), seguidas, con una amplia diferencia, por las de revocos y pinturas.

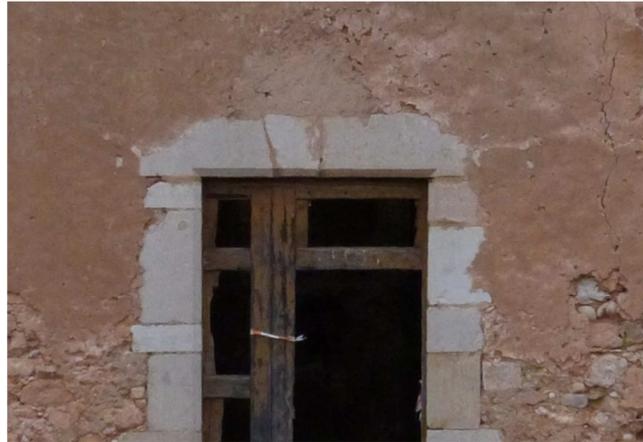
3.1.5 Fisuras

Si el muro ha sido bien construido es capaz de resistir esfuerzos de tracción mínimos que siempre se producen debido al primer asentamiento de la construcción. Pero si el muro no ha sido correctamente construido, el menor esfuerzo de tracción produce una fisura. (J.Monjo,2010) A veces puede resultar difícil determinar si la fisura en el muro se produjo por un movimiento excesivo de la estructura o por falta de resistencia de la mampostería.

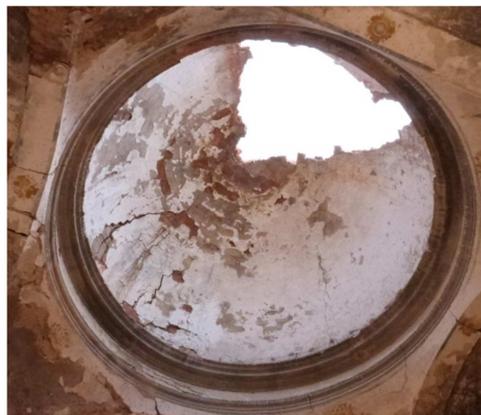
3.1.6 Rotura cúpula

La rotura de las rasillas que conforman la cúpula genera un problema de estanqueidad ya que las tejas superiores quedan sin base de apoyo y son un problema para la seguridad de los ocupantes del edificio. Esto lleva al desprendimiento de parte de la cúpula con todos los inconvenientes que conlleva, de entrada de agua, granizo, animales... Se desconoce la causa, pero posiblemente se deba al movimiento de la cimentación que ha creado unas tensiones que no han podido ser soportadas por el elemento. También hay que recalcar la falta de mantenimiento por parte de la autoridad competente en la edificación, echo que ha producido un avance todavía mayor en el deterioro de la misma.

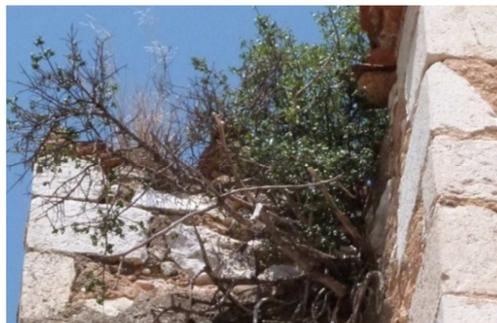
La vegetación en todas sus formas puede llegar a convertirse en un gran problema de conservación para toda clase de edificios. Sus raíces llegan a romper el mortero así como los materiales de fábrica. Son capaces de generar vías de penetración de agua. Todo esto es debido a la falta de limpieza y mantenimiento de las cubiertas.

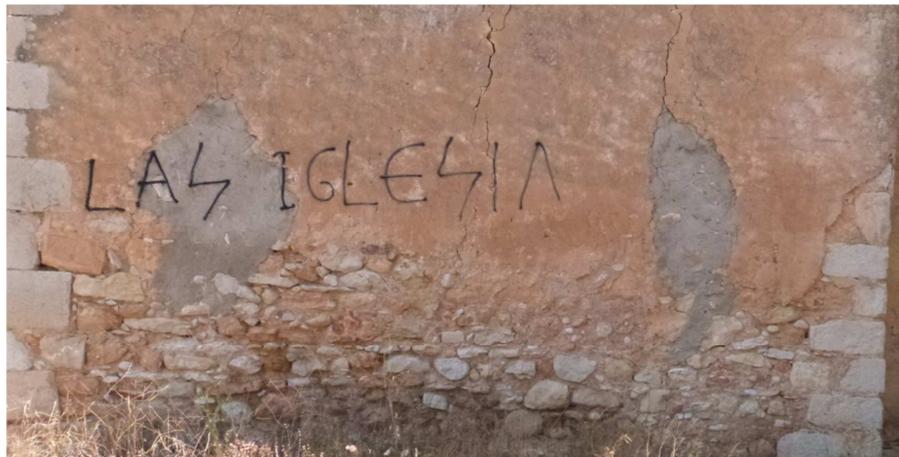
3.1.9 Parcheado con mortero de cemento

La utilización de cemento en reparaciones de arquitectura tradicional puede entenderse como una práctica poco recomendable y una patología en potencia, incluso antes de que aparezcan los problemas. El daño que produce no es solo estético, sino también puede llegar a ser estructural. Su mayor rigidez frente a los morteros tradicionales, como el de cal, lo puede volver incompatible con la flexibilidad que puede caracterizar las edificaciones históricas (F.Vegas,2011). Su composición puede generar migración de sales o eflorescencias en contacto con la humedad. Por lo que, el revestimiento o parcheado de fábricas históricas con dicho mortero puede desencadenar en algunos casos el principio de un proceso de degradación muy elevado.

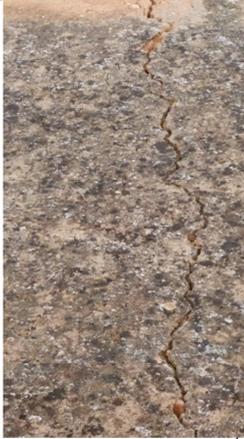
CP: 12350			
Lesión: Suciedad			
Localización: Muros			
Tipología de la lesión			
Física	Mecánica		Química
Suciedad			
Situación			
Intradós	Extradós		
Pre-diagnosis			
<p>La suciedad es una lesión que no conlleva peligro estructural, estas lesiones no son progresivas. Solo afectan al ámbito estético.</p>			
Daño			
<p>Lesión aparecida en las superficies normalmente de los paramentos por partículas orgánicas o inorgánicas que pueden encontrarse en el aire que rodea los edificios y que son susceptibles de depositarse en ellos, bien por gravedad, bien por efectos foréticos.</p>			
Defecto			
<p>Error en el mantenimiento, la falta de este permite que este fenómeno por el paso del tiempo vaya acentuándose haciéndose más visible al ojo humano.</p>			
Efecto			
<p>Debido a la textura superficial condiciona la interacción agua-fachada, no sólo por su porosidad y coeficiente de absorción, sino, sobre todo, por su rugosidad, facilitando la aparición de manchas y chorretones en la superficie del muro que afean la estética final del paramento que se ve afectado por este fenómeno.</p>

Causas			
<p>Directas: Las causas son los agentes externos con partículas de contaminación en suspensión que según como actúan se determinan dos tipos de suciedad: -Suciedad por depósito, que se produce por la simple acción de la gravedad de partículas. -Suciedad por lavado superficial, que es el producido por partículas que ensucian penetrando en el poro superficial del material por acción del agua de lluvia. Indirectas: Podemos constatar que no existe mala ejecución en los cerramientos de los muros verticales, y es de normalidad la lesión.</p>			
Propuesta de intervención			
<p>Para esta lesión es aconsejable evitar las limpiezas con productos químicos, analizando la reacción de los protectores empleados. Se propone una limpieza con agua limpia caliente, proyectada a presión para extraer los depósitos de partículas adheridas a los poros del revestimiento del muro.</p>			
Mantenimiento			
<p>Realizar inspecciones visuales periódicas de los diferentes paramentos de la edificación, para detectar en el tiempo, posibles defectos de construcción que provoquen la suciedad localizada o bien realizar trabajos de limpieza puntuales.</p>

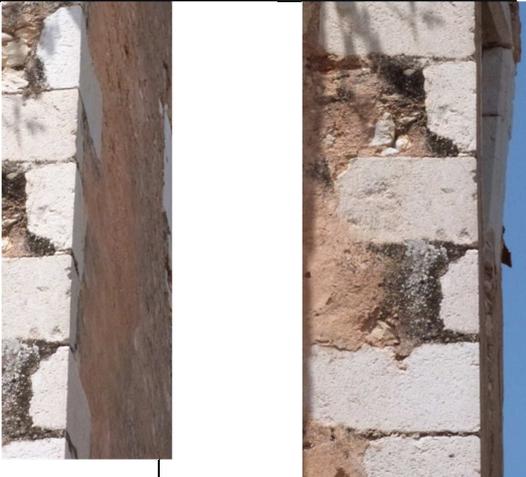
CP: 12350			
Lesión: Desplome			
Localización: Muros			
Tipología de la lesión			
Física	Mecánica		Química
	Tensiones		
Situación			
Intradós	Extradós		
Pre-diagnosis			
<p>Patología con gran peligro estructural, este tipo de patologías acaban afectando a otros elementos estructurales. Se ha de colocar algún sistema para detectar posibles movimientos.</p>			
Daño			
<p>Lesión aparecida en forma de grieta longitudinal en paramentos , tanto exterior como interiormente. Provoca una inclinación importante del paramento, en este caso hacia el exterior.</p>			
Defecto			
<p>Errores de proyecto, un mal cálculo del dimensionado de la cimentación o de la tipología del terreno.</p>			
Efecto			
<p>El fallo del terreno para poder absorber las cargas de la cimentación es transmitido a la estructura produciendo grietas que con el paso del tiempo ponen en peligro la estabilidad del elemento.</p>

Causas			
<p>Las posibles causas son la expansión del terreno, empuje horizontal del terreno y erosión del terreno adyacente.</p>			
Propuesta de intervención			
<p>Considerando que ya ha sido reparada la causa que ha provocada esta patología se procederá a la colocación de testigos. Posteriormente se realizara una limpieza de la misma y se colocarán grapas de acero inoxidable para una posterior inyección de mortero de reparación sin retracción.</p>			
Mantenimiento			
<p>Realizar inspecciones visuales periódicas en los diferentes muros y paredes de la edificación. Controlando la aparición de nuevas grietas o movimientos de grietas conocidos que pueden llegar a provocar estos desplomes. Posteriormente, actuar sobre estas para evitar males mayores.</p>
