RECINTO AMURALLADO DE MASCARELL: ESTUDIO PATOLÓGICO DE CASOS

PROYECTO FINAL DE GRADO EN
ARQUITECTURA TÉCNICA

Universitat Jaume I, Castellón
ESTCE Escuela Superior de Tecnologías y
Ciencias Experimentales
Grado: Arquitectura Técnica
Convocatoria: noviembre 2017

Autor: Luis López Taulet

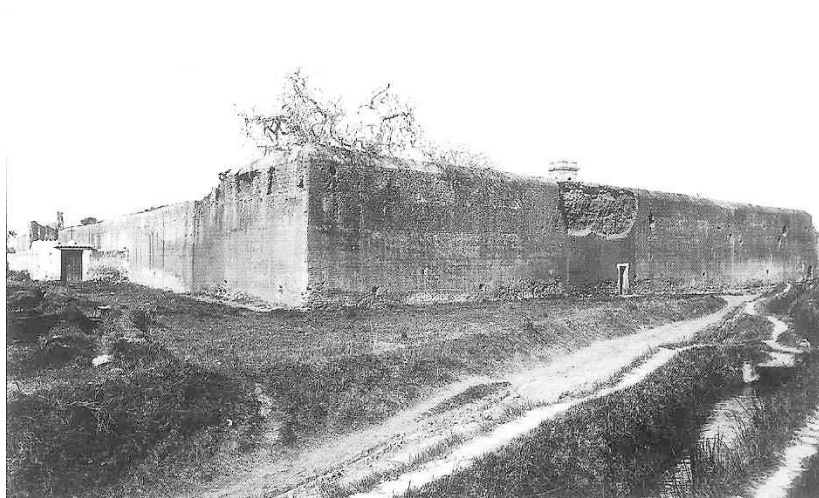
Figura 9. Esquina Sureste a mediados del siglo XX, se puede ver el deterioro que tiene en su conjunto y la falta de coronación en algunos tramos. Fuente: "Recull per una història de Nules"

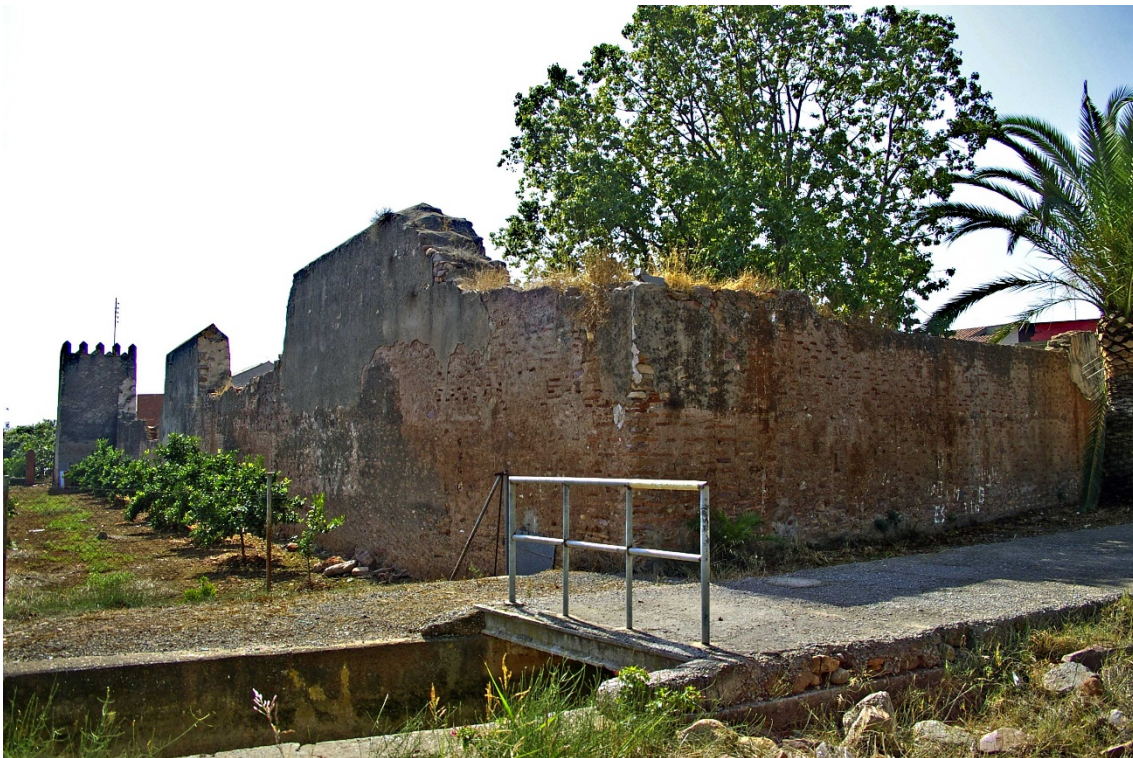
Figura 22. Estado de la muralla tras las tormentas de 1987. Fuente: <http://mapio.net/pic/p-5271869/>

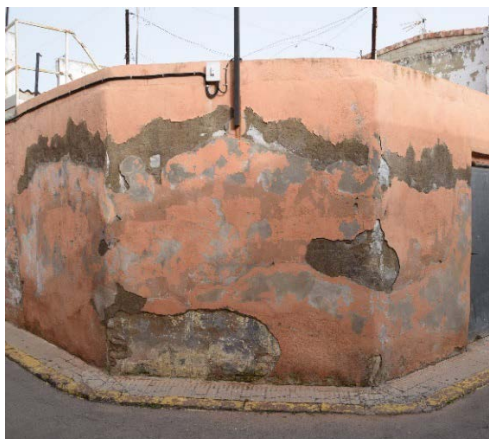
Figura 46. Humedades hasta una altura de más de 1,8m en muro de la calle Virgen del Carmen.
 Fuente: Propia.

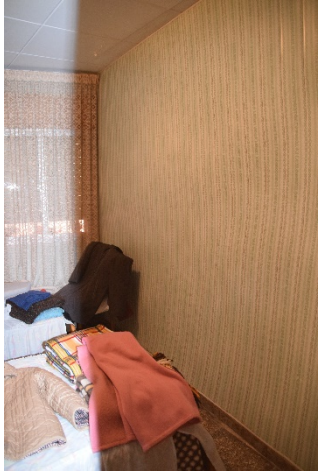
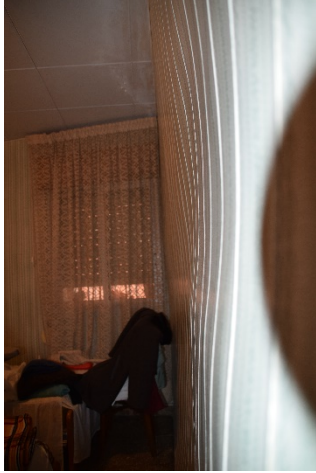
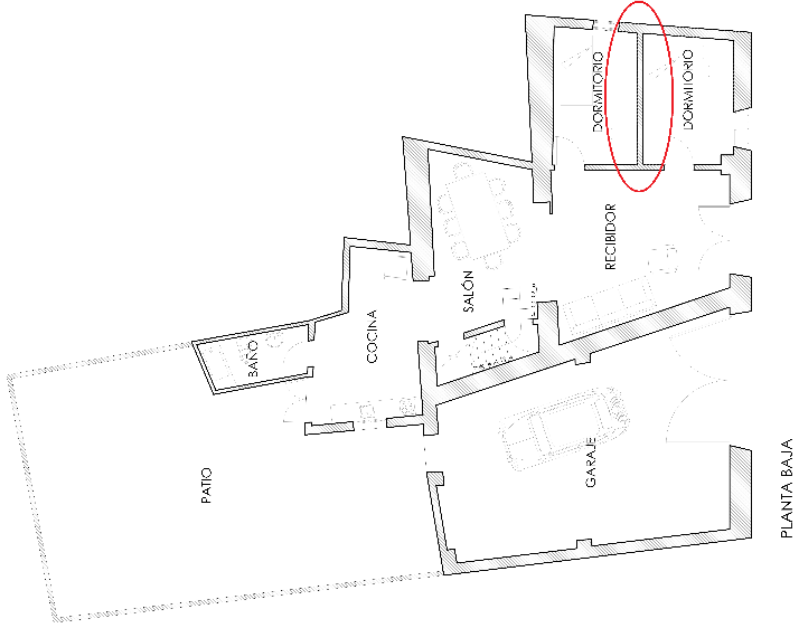
Tabique desplomado	Detalle de la desviación

Ficha N.º: 7	Desplomado de tabique
<p>Descripción: El tabique que separa los dos dormitorios en planta baja tiene una llamativa desviación abombándose de tal manera que forma una especie de olas en el tabique.</p>	
<p>Documentación gráfica: (Fotografías, croquis, emplazamiento, localización, etc.)</p>

Situación del tabique afectado	
<p>Daño: Ondulación del tabique perdiendo cualquier tipo de plomo y tomando una forma que hace dudar de su equilibrio. Aunque parezca flexible se mantiene rígido ante cualquier empuje ligero.</p>	
<p>Defecto: Perdida de la capacidad autoportante del propio elemento divisorio, a su vez de la pérdida de estabilidad al convertir en un elemento muy esbelto que se curva hacia dentro y hacia fuera de su verticalidad</p>	
<p>Causa: Según la propietaria de la casa durante la guerra civil un obús atravesó la pared y explotó en la casa de al lado, creando un agujero que tapiaron posteriormente, igual este hecho ha facilitado que sea inestable este elemento que junto al alto contenido de humedad que debe tener y el recubrimiento de plástico lo han hecho flexible permitiéndole abombarse de esta manera, aunque se mantenga rígido.</p>
