ANÁLISIS ARQUITECTÓNICO DEL AYUNTAMIENTO DE ALFARA DE LA BARONÍA

Grado en Arquitectura técnica

Autora: DESIREÉ RODRÍGUEZ MARTÍNEZ

Julio 2019

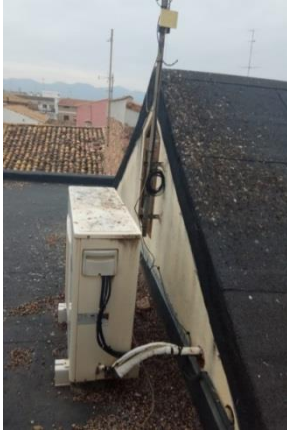
Fig. 132 Vista 1 cubierta.
Fuente: Fotografía propia realizada, en el lugar de consulta 07/02/2019

En la actualidad no hay presencia de grava, por lo que la lámina asfáltica se ha deteriorado con mayor rapidez. También remarcar, que la falta insuficiente pendiente, crea estanqueidades de aguas pluviales.

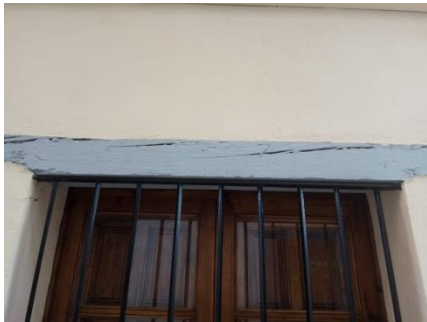
Elemento:				
Ventanas fachadas				
Sistema constructivo:				
Dintel de madera maciza				
Tipo de lesión:		Fisuras longitudinales en dinteles de madera		
FÍSICA	QUÍMICA	MECÁNICA		
Fotografía

Fuente: Fotografía propia, consulta 06/03/2019		Fuente: Fotografía propia, consulta 06/03/2019		
Descripción				
A simple vista fisuras y grietas en varios dinteles de madera, quedando estos vistos. Las fisuras longitudinales. Causa originada en fase de proyecto.				
Causas e intervención				
Siguen la dirección de las fendas provocando su separación, debido a un secado incorrecto. Realizar un estudio para conocer su estabilidad en el caso de que la pérdida de esta sea amenazante, cambiar los dinteles por otros de madera o de metal, o colocar un refuerzo.

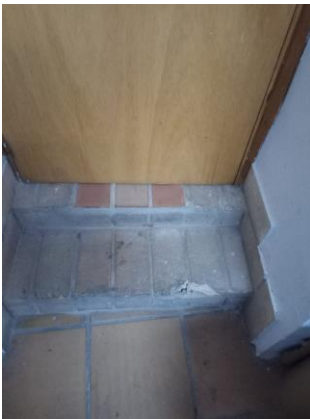
FICHA PATOLOGIA				Nº6
Localización: Ayuntamiento Alfara de la Baronía (Valencia)				
Situación de lesión:		Situación en el plano:		
Rotura peldaño

Elemento:				
Escaleras				
Sistema constructivo:				
Escalera de ladrillo cerámico.				
Tipo de lesión:		Pérdida de parte de la rasilla del pavimento		
FÍSICA	QUÍMICA	MECÁNICA		
Fotografía

Fuente: Fotografía propia, consulta 06/03/2019				
Descripción				
Dos de los ladrillos han sufrido la rotura de parte de su material, concretamente de la esquina, y pérdida del mortero de unión de esa zona. Causa originada por uso y mantenimiento.				
Causas e intervención				
A causa de un impacto se ha producido la rotura.				
Reconstrucción parcial de los adoquines, o sustitución.				
Clasificación			Datos complementarios	
Elemento estructural	SI	NO		Se encuentran en una zona de acceso privado, normalmente no utilizado. No se ve afectado el uso del elemento.

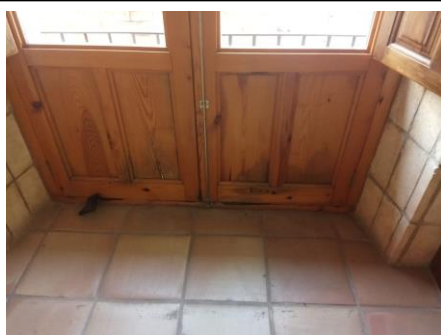
Situación de lesión:	Situación en el plano:			
Deterioro de carpintería

Elemento:				
Ventanas				
Sistema constructivo:				
Ventana doble abatible				
Tipo de lesión:	Grietas y manchas oscuras			
<table border="1" style="width: 100%;"> <tr> <td style="width: 33%;">FÍSICA</td> <td style="width: 33%;">QUÍMICA</td> <td style="width: 33%; background-color: #00aaff; color: white;">MECÁNICA</td> </tr> </table>	FÍSICA	QUÍMICA	MECÁNICA	
FÍSICA	QUÍMICA	MECÁNICA

Grietas en la madera y manchas oscuras sobre estas, provocando la variación de espesor de la superficie.

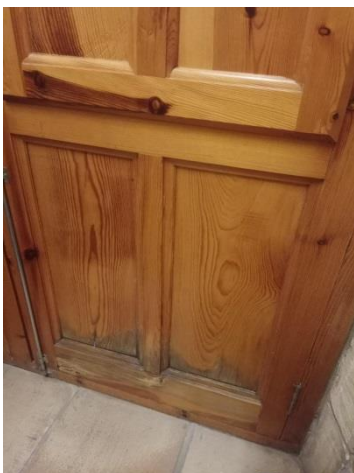
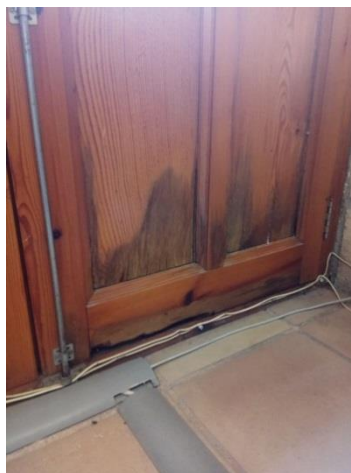
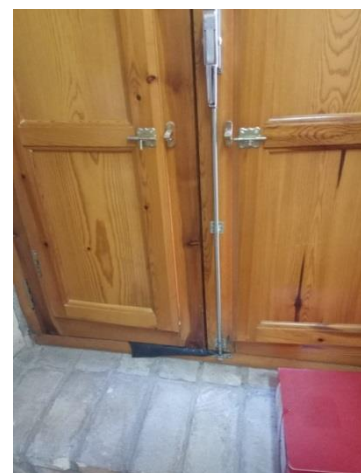
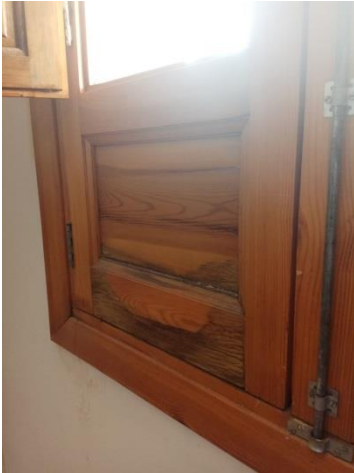
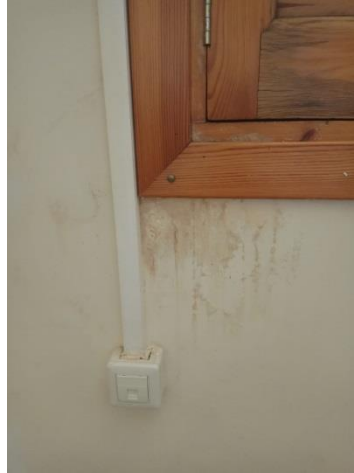
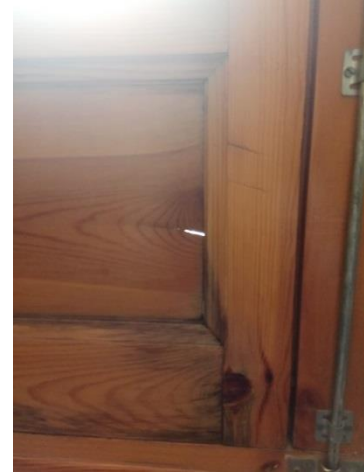
En las siguientes imágenes se muestra el estado actual de algunas de las ventanas y su deterioro ya que la humedad ha afectado a sus características, impidiendo su correcto funcionamiento.

Su estado deja entrar el agua de lluvia y a las bajas temperaturas.

Para mejorar las funciones de las carpinterías de fachada se propone la reconstrucción de estas, es decir cubrir los huecos y grietas generadas con el objetivo de que la madera no deje pasar el calor.

Se trata de sustituir las ventanas, porque se encuentran en un estado deficiente y no es capaz de realizar las funciones para las que han sido creadas, adecuadamente.

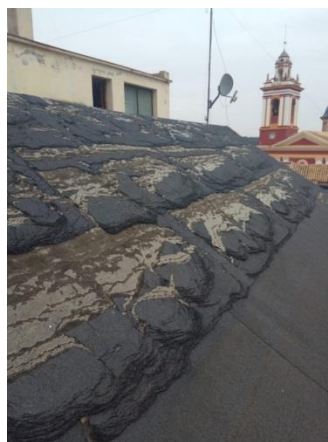
Fig. 206 Estado cubierta. Fuente: Fotografía propia, realizada en el lugar de consulta 06/03/2019

Se aprecia a simple vista un desgaste de la capa de acabado de la cubierta, lámina asfáltica. Como se ha nombrado en diversas ocasiones la cubierta tiene una parte de cubierta inclinada y otra de cubierta plana, esta última originalmente estaba protegida mediante grava de canto redondo, por eso no presenta el mismo grado de deterioro que la lámina colocada sobre los paneles sándwich, no siendo adecuada sin colocar capa de acabado sobre ella.

El punto más afectado se sitúa en la zona de pendiente orientada al sur, lugar donde el sol pasa más horas. Esto ha provocado un deterioro en la capa de impermeabilizante, funcionando también como capa de acabado.

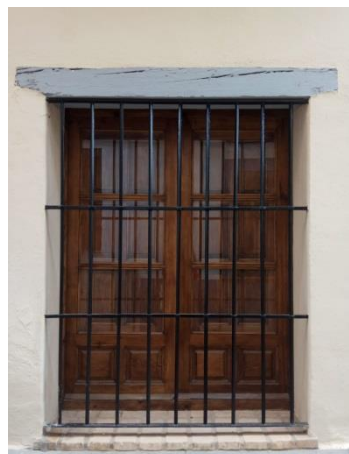
Fig. 209 Fisuración dintel. Fuente: Fotografía propia, realizada en el lugar de consulta 24/04/2019

La mayoría de los huecos de madera están formados por dinteles de madera, de ellos, solamente dos quedan vistos y se puede observar que a lo largo de su longitud hay existencia de fisuras, a causa del soporte del peso, ya que se encuentran en muros de cargas.

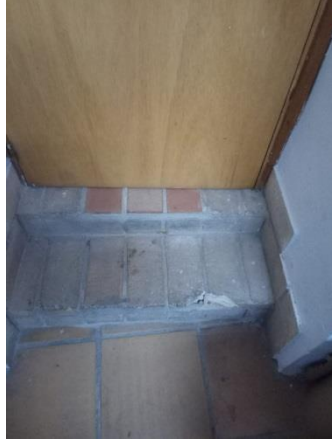
Fig. 210 Rotura peldaño. Fuente: Fotografía propia, realizada en el lugar de consulta 10/04/2019

Por la necesidad de salvar el desnivel interior de ambos edificios, en el acceso al escenario se ubican dos escalones con acabado de baldosas cerámicas. Uno de ellos ha perdido su forma original, debido a un impacto sobre él.

Otra opción a valorar es la reconstrucción del peldaño, con el objetivo de crear el aspecto que poseía en su origen, siendo este mediante la creación de un molde y ampliación de la pieza con arcilla del mismo tono.

El peldaño se sitúa entre dos estancias con apenas uso, quedando estos en la parte del almacén, debido a que esta estancia es de uso exclusivo de los trabajadores y su uso es escaso, no se va a llevar a cabo en la intervención dejando la rotura como parte de la historia del edificio.

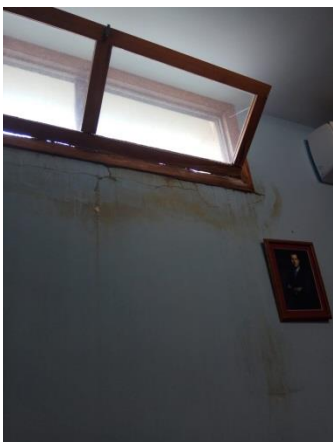
Fig. 211 Humedades. Fuente: Fotografía propia, realizada en el lugar de consulta 06/03/2019

Surgiendo así, manchas de humedades en los muros y deterioro de la carpintería.
