Estudio de posibilidades de rehabilitación de edificio residencial construido en 1967 en Calahorra (La Rioja)

TRABAJO FINAL DE GRADO EN
ARQUITECTURA TÉCNICA
CURSO 2018/2019

Realizado: Joanán Jannái Abad Martínez

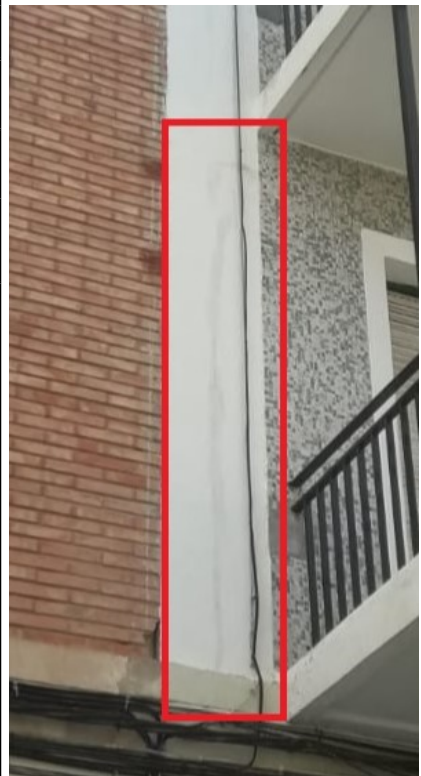
FICHA DE PATOLOGÍA		Nº 3
IDENTIFICACIÓN		
Tipo de patología: Fisuras		
Localización: Pilar nº16 a la altura de la primera planta		
Elementos afectados: Pilar		
Estado de conservación: Bueno		
Importancia del daño: Alto		
DESCRIPCIÓN	FOTOGRAFÍA DEL DAÑO	
Fisura vertical que divide al pilar y que ocupa desde el forjado suelo de planta primera hasta casi la segunda planta. Estando actualmente sellada.	Fisura en pilar nº 16	
PRE-DIAGNOSIS DE LA PATOLOGÍA		
Posibles causas: Aplastamiento del hormigón por falta de resistencia a las cargas a las que está sometido.		
Posibles defectos: Falta de precisión en el cálculo de la resistencia o en la dosificación del hormigón.		
PLANO/CROQUIS DE AFECCIÓN		
TIPO DE INTERVENCIÓN		
MANTENIMIENTO	MEDIO PLAZO	CORTO PLAZO

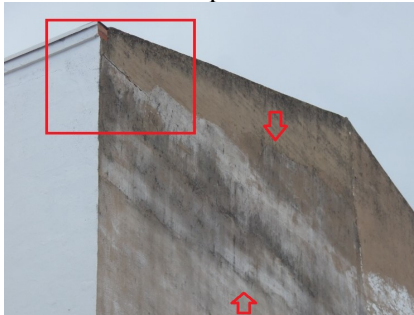
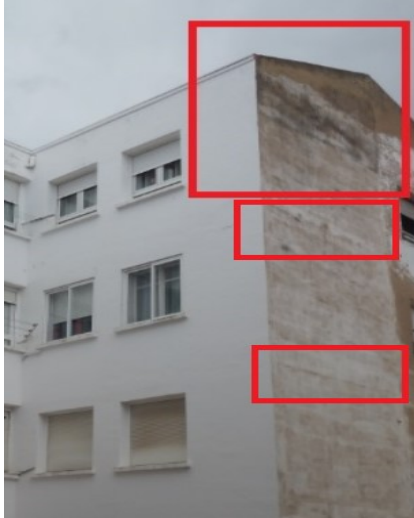
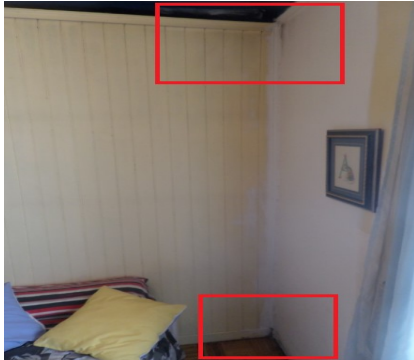
FICHA DE PATOLOGÍA		Nº 5
IDENTIFICACIÓN		
Tipo de patología: Fisuras, grietas, humedades y colonias de mohos.		
Localización: Fachada nº10, patio de luces.		
Elementos afectados: Viga 1-2 y cerramientos colindantes.		
Estado de conservación: Muy deficiente		
Importancia del daño: Alto		
DESCRIPCIÓN		FOTOGRAFÍA DEL DAÑO
Fisuras en el soporte, acumulación de suciedad por pátina porosa y aparición de colonias de mohos negruzcos en la cara exterior. Fisuras e hinchazón en el material de recubrimiento y lavado de la pintura. Se observa una grieta de aproximadamente 1 metro en la junta entre el cerramiento superior y la viga 1-2 del forjado techo de planta 4º.		Fachada nº10: 4º planta

PRE-DIAGNOSIS DE LA PATOLOGÍA		Fachada nº10: General

Posibles causas: Presencia de humedad por condensación en el interior y el exterior del cerramiento. Se observa que el cerramiento no está terminado de ejecutar, no existiendo una segunda hoja de fachada.

Posibles defectos: La ejecución de la segunda hoja de la fachada por parte de los propietarios de la vivienda de la 3º y 4º planta ha provocado que las condensaciones en el exterior sean mucho más acentuadas provocando acumulación de humedad en una fachada orientada al norte y sin soleamiento.		
PLANO/CROQUIS DE AFECCIÓN		Interior de vivienda: 3º "A"

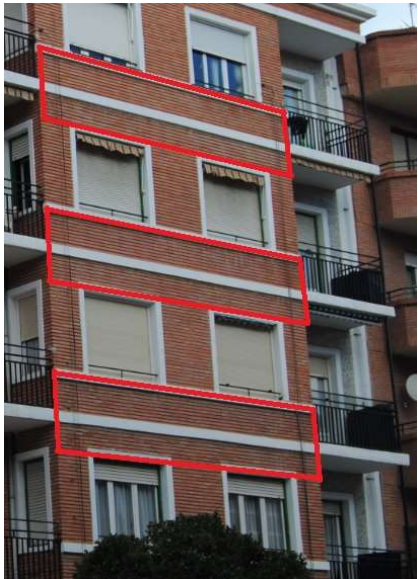
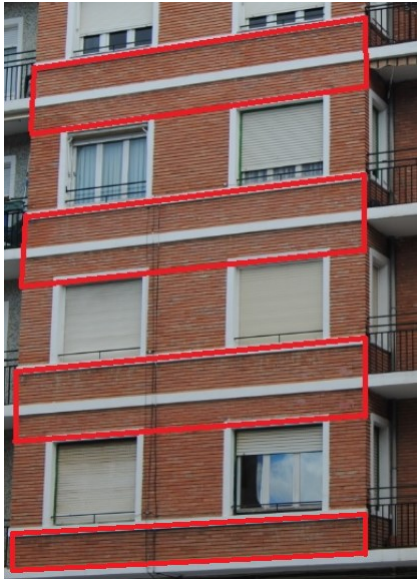
FICHA DE PATOLOGÍA		Nº 10
IDENTIFICACIÓN		
Tipo de patología: Ensuciamiento de paramentos		
Localización: Fachadas nº3, nº7, nº 11 y nº14		
Elementos afectados: Paños ciegos		
Estado de conservación: regular		
Importancia del daño: Leve		
DESCRIPCIÓN		FOTOGRAFÍA DEL DAÑO
Ensuciamiento físico de paños ciegos bajo cambios de plano en vierteaguas de ventanas y frentes de forjados vistos en las fachadas más expuestas a las acciones climáticas.		Manchas en fachada nº3
PRE-DIAGNOSIS DE LA PATOLOGÍA

Posibles causas: Lavado de plataformas horizontales. Posibles defectos: No ejecución de un goterón en la cara inferior de vierteaguas y frentes de forjados, ni pendiente de evacuación en los elementos que sobresalen del plano de fachada.		
PLANO/CROQUIS DE AFECCIÓN		Manchas en fachada nº7

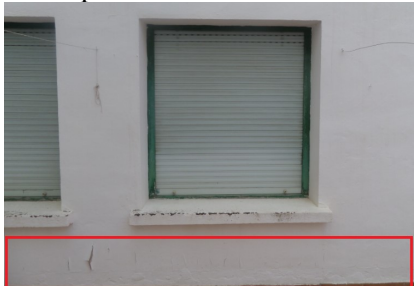
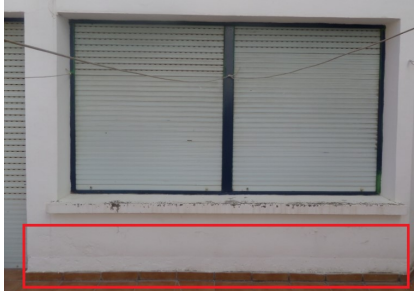
Presencia de **humedad por capilaridad** en los **arranques de fachadas** número 11, 12, 13 y 14 de la IEE.CV (Véase plano nº16- Plano de fachadas y medianerías, fuente: autor) que dan a cara norte del edificio presentando **hinchazón y agrietamiento de la pintura** en dichas zonas. También se observa en las mismas fachadas la existencia de **humedad por condensación en las coronaciones** presentando un lavado de la pintura exterior.

FICHA DE PATOLOGÍA		Nº 13
IDENTIFICACIÓN		
Tipo de patología: Humedades por capilaridad		
Localización: Arranques de fachadas de la cara norte del edificio		
Elementos afectados: Acabados de fachadas y rodapié de cubierta plana		
Estado de conservación: Regular		
Importancia del daño: Moderado		
DESCRIPCIÓN		FOTOGRAFÍA DEL DAÑO
Hinchazón y agrietamiento de la pintura del arranque de las fachadas del patio norte por capilaridad. Se observan manchas negras de acumulación de agua en los rodapiés perimetrales de la cubierta.		Arranque de fachada nº11

PRE-DIAGNOSIS DE LA PATOLOGÍA		Arranque de fachada nº12  
Posibles causas: Estancamiento del agua en la cubierta plana.		Arranque de fachada nº14

Posibles defectos: No impermeabilización de la cubierta y mala ejecución de las pendientes de evacuación de la cubierta plana.		
PLANO/CROQUIS DE AFECCIÓN		
  <p>TERRAZA EN PISO 1º</p>		
TIPO DE INTERVENCIÓN

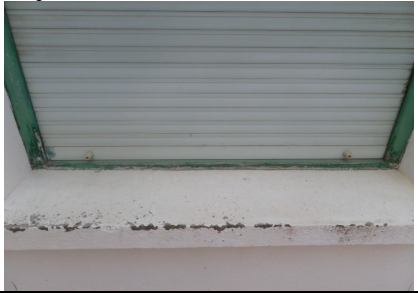
El **estado general de las carpinterías exteriores** es **deficiente**, las **zonas bajas de los marcos y de las jambas** están **quemadas por la radiación solar** y presentan **pérdidas de pintura** en dichas zonas. Los junquillos de las ventanas fueron pintados sin ser reparados y aunque no se tiene constancia de la filtración de agua a través de estos deberían repararse. En **algunas carpinterías existe humedad por filtración** visible en la parte interior de los paramentos con hinchazón y presencia de humedad en los marcos de madera.

FICHA DE PATOLOGÍA		Nº 15
IDENTIFICACIÓN		
Tipo de patología: Pérdida de la capa de pintura de revestimiento		
Localización: Carpinterías exteriores de las fachadas		
Elementos afectados: Acabados		
Estado de conservación: Deficiente		
Importancia del daño: Leve		
DESCRIPCIÓN		FOTOGRAFÍA DEL DAÑO
Humedad por filtración o condensación en las coronaciones de fachadas con aparición de manchas y desprendimiento parcial de la pintura.		Puerta de balcón en chaflán en la 3º planta
PRE-DIAGNOSIS DE LA PATOLOGÍA		 
Posibles causas: Presencia de humedad ambiental y la acción de los agentes atmosféricos.		Ventana oeste de fachada nº7 en 3º planta
Posibles defectos: Falta de mantenimiento.		 
PLANO/CROQUIS DE AFECCIÓN		Ventana norte de fachada nº11 en 1º planta

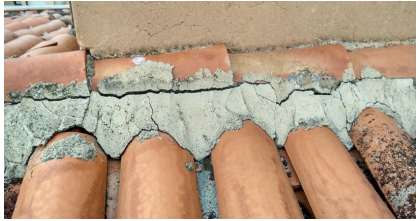
Encontramos **grietas y fisuras en las juntas del recubrimiento de mortero del peto** que da a la fachada principal **con las tejas curvas y en los macizados de limatesas y cumbreira** en su unión con los elementos de cubrición de los faldones. Este es un problema que afecta casi a la totalidad de los encuentros.

FICHA DE PATOLOGÍA		Nº 23
IDENTIFICACIÓN		
Tipo de patología: Grietas y fisuras		
Localización: Encuentros entre faldones de cubierta y muro del casetón del ascensor o encuentros entre faldones y petos.		
Elementos afectados: Macizados de mortero y recubrimientos de petos		
Estado de conservación: Deficiente		
Importancia del daño: Alto		
DESCRIPCIÓN	FOTOGRAFÍA DEL DAÑO	
Grietas y fisuras en los macizados de cumbrera y en uniones de faldón con el peto que producen humedades por filtración en los muros con los que lindan.	<p>Grietas en cumbrera:</p>

PRE-DIAGNOSIS DE LA PATOLOGÍA	<p>Grietas en unión de faldón con peto:</p>  	
Posibles causas: Filtración de humedades a través de los acabados así como acciones térmicas de dilatación y contracción.	<p>Grietas en unión de faldón con medianería de c/ Trastamara:</p>

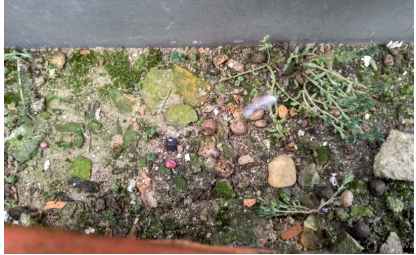
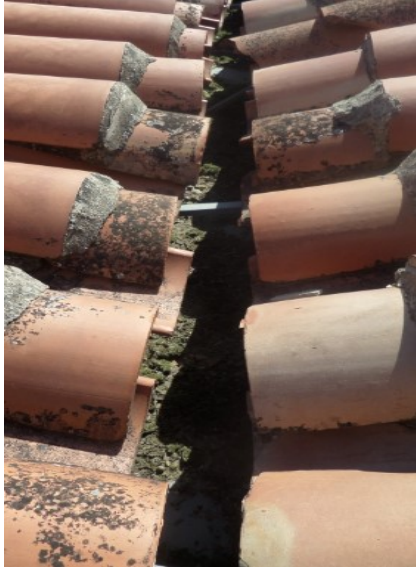
FICHA DE PATOLOGÍA		Nº 24
IDENTIFICACIÓN		
Tipo de patología: Crecimiento de plantas silvestres y acumulación de suciedad.		
Localización: Evacuación de cubierta superior inclinada y cubierta plana transitable.		
Elementos afectados: Canalones		
Estado de conservación: Deficiente		
Importancia del daño: Alto		
DESCRIPCIÓN	FOTOGRAFÍA DEL DAÑO	
<p>Canalones de cubierta inclinada: Acumulación de suciedad, caliches de tejas cerámicas y desprendimientos de los petos laterales. Incluso crecimiento de plantas silvestres en el canalón interior de la cubierta.</p> <p>Canalones de cubierta plana: Acumulación de suciedad y restos orgánicos en esta de pudrición.</p>	<p>Crecimiento de plantas en canalones de cubierta inclinada</p>

PRE-DIAGNOSIS DE LA PATOLOGÍA	Acumulación de restos en canalón interior	
Posibles causas: Falta de ejecución en las pendientes de evacuación de los elementos de esta.

Posibles defectos: Falta de mantenimiento.	Evacuación de cubierta plana: acumulación de suciedad

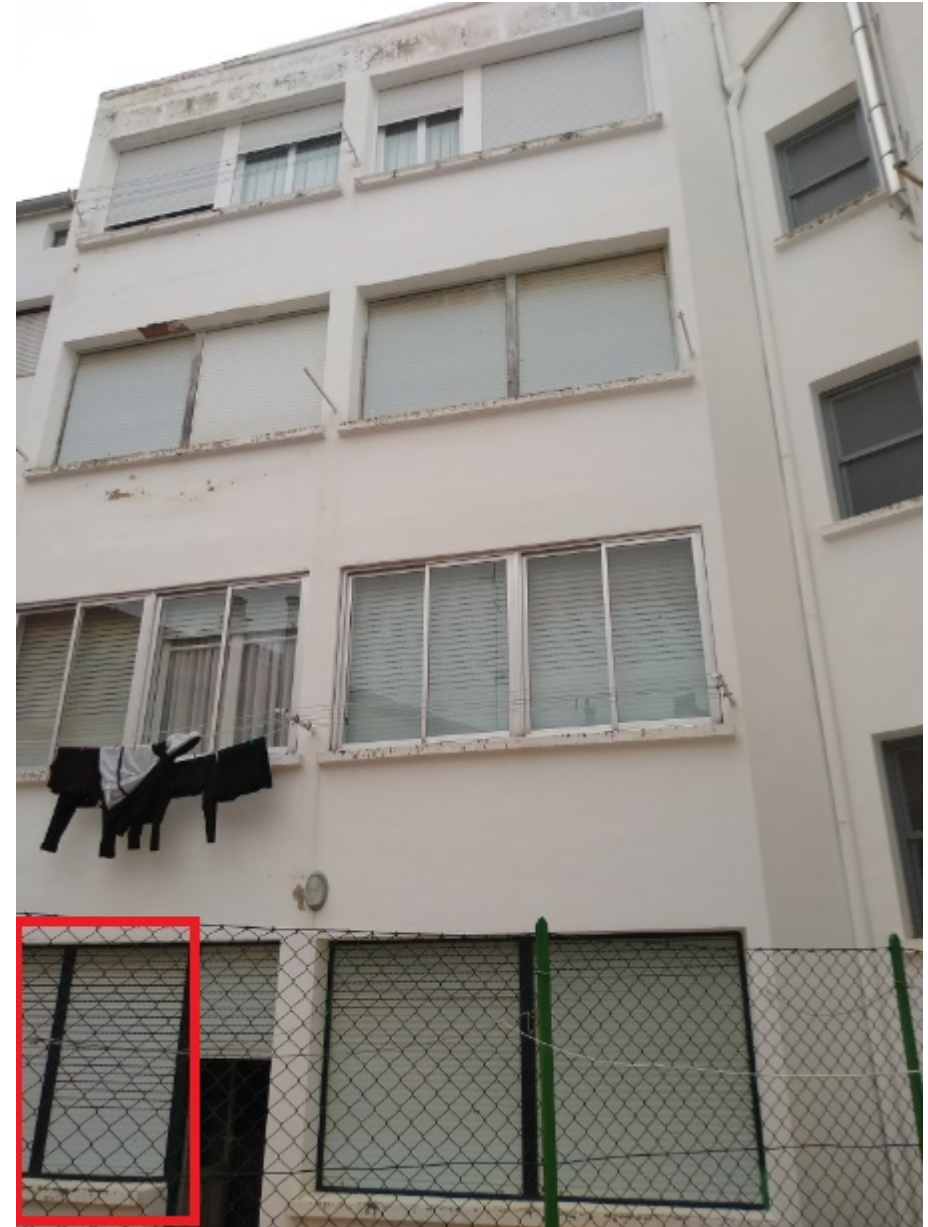
Propuestas para la intervención en los cerramientos de fachadas:

Puntualmente existe en el hueco nº 17-D que se encuentra en la fachada nº 14 de la IEE.CV (Véanse planos nº16 y nº17 - Planos de carpinterías y Plano de fachadas y medianerías, fuente: autor) **una lesión grave con un desprendimiento del revoco de mortero de cemento y cal en el remate superior del hueco de la ventana**. Este daño se extiende al hueco adyacente 16-C de la misma fachada que presenta grietas en la misma situación, no habiendo desprendimientos en este último.
