Proyecto de Final de Grado

**HUMEDADES EN LOS CENTROS
HISTÓRICOS DE PUERTOMINGALVO Y
VILLAHERMOSA DEL RÍO**

Grado en Arquitectura Técnica

Autor: Nicolás Porcar Quintela

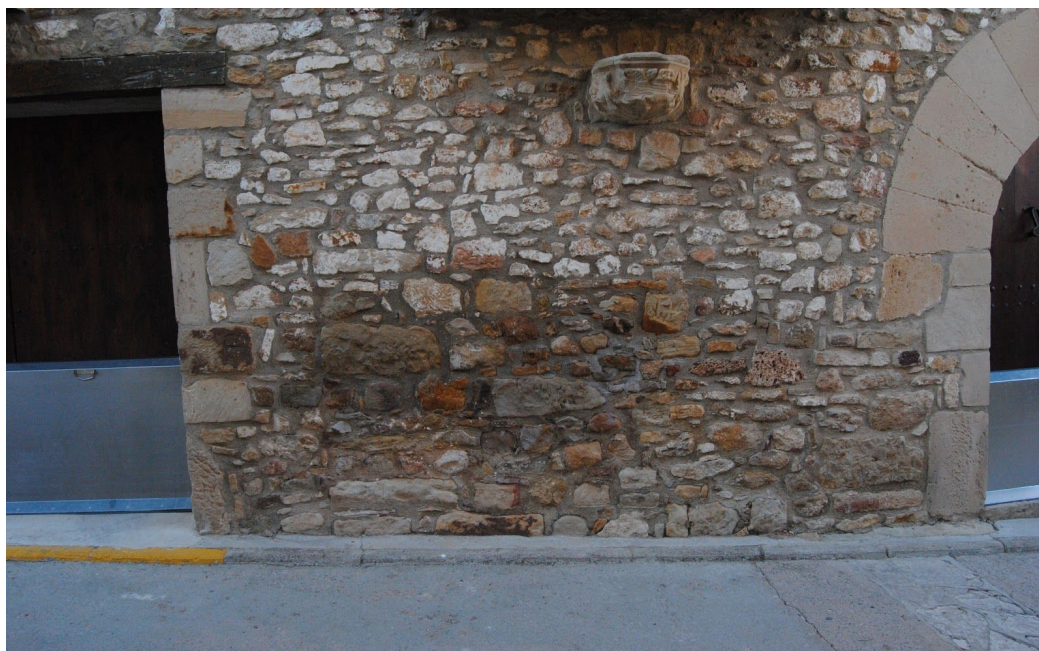
Figura 4. Humedades por capilaridad en paramento exterior. (Fuente: Propia)

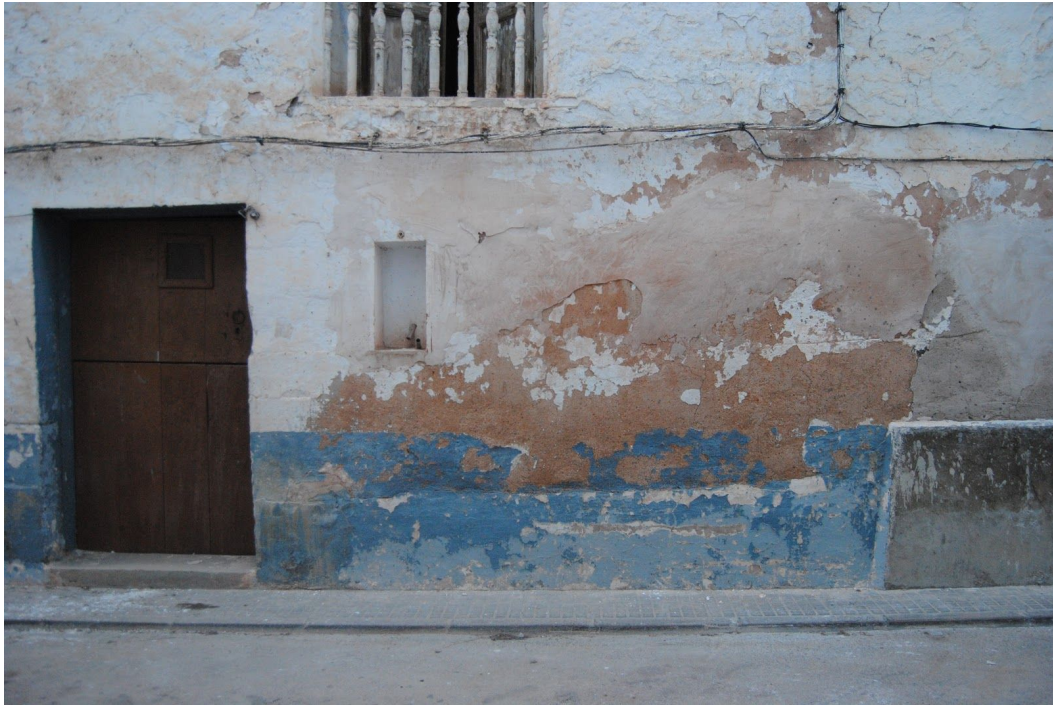
La pavimentación de los suelos y calles a lo largo de los años impide la evaporación del agua presente en las tierras y terrenos. Esta agua busca como punto de evaporación los muros de tapia o de fábrica más próximos, aumentando en ellos las humedades de capilaridad, especialmente en aquellos ejecutados con morteros bastardos que son más absorbentes.

Figura 5. Humedades por capilaridad en fachada principal. (Fuente: Propia)

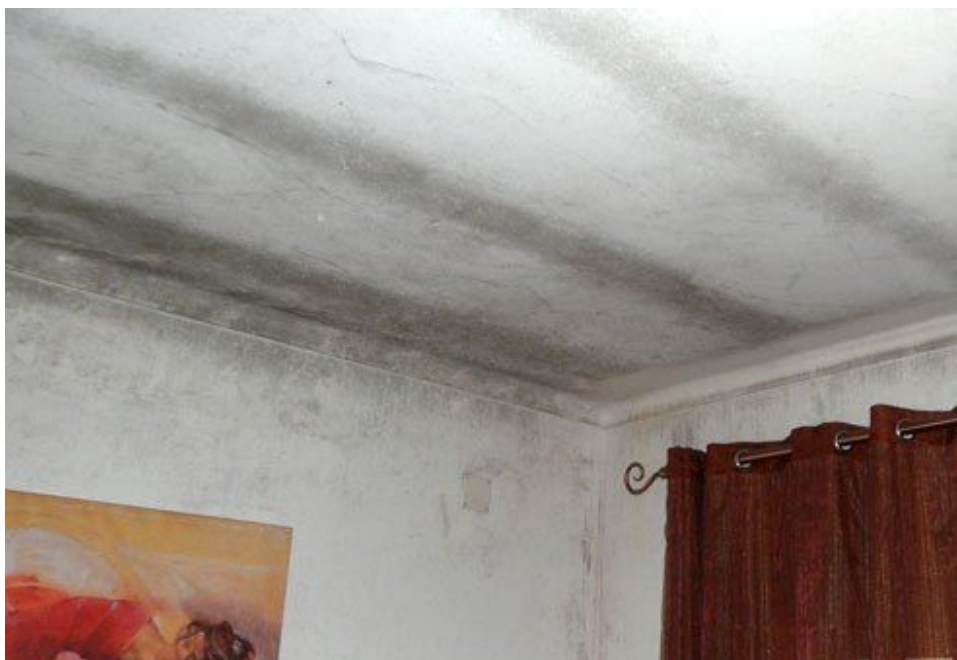
Figura 8. Humedad por condensación en la zona de las viguetas. (Fuente: Prohucon)

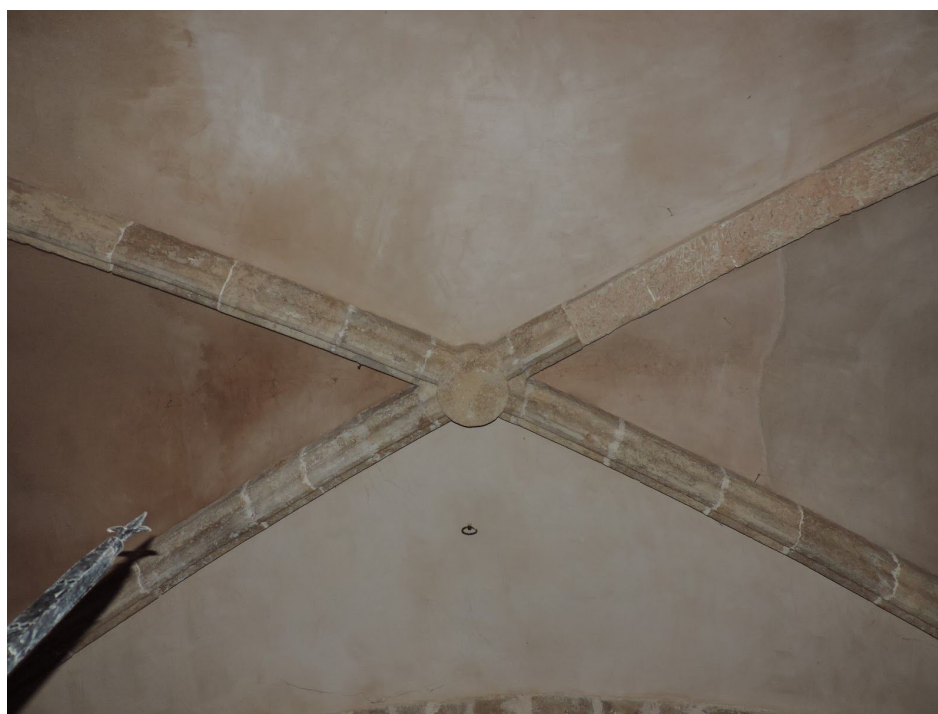
Figura 9. Humedades por condensación en una bóveda. (Fuente: Altaba Tena, Pablo)

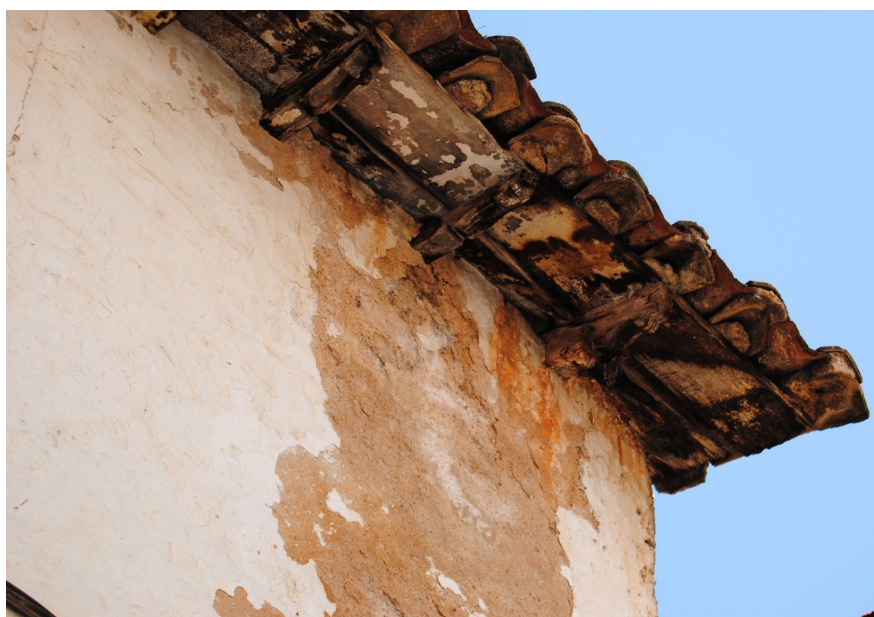
Se debe prestar especial atención a las cubiertas muy inclinadas, ya que debido al deterioro del mortero de agarre, se deslizan las tejas por falta de adherencia y caen al exterior o se desplazan, implicando un peligro para los transeúntes y, al mismo tiempo, abriendo entradas para el agua.

Figura 10. Humedad por filtración en fachada bajo cubierta. (Fuente: Propia)

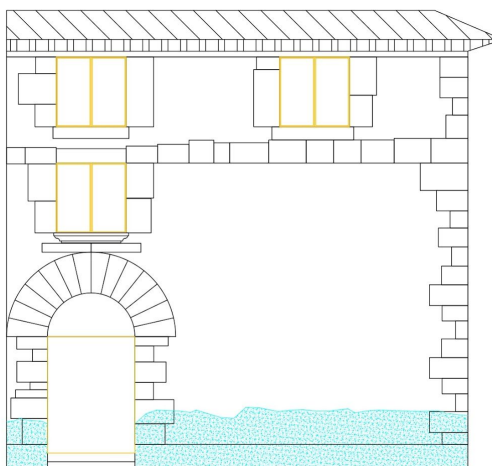
En los siguientes alzados podemos observar la situación de las humedades.

Figura 46. Croquis de la fachada principal. (Fuente: Propia)

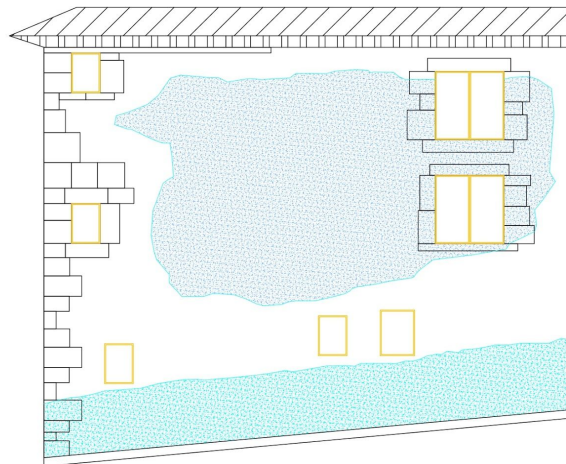
Figura 47. Croquis de la fachada lateral. (Fuente: Propia)

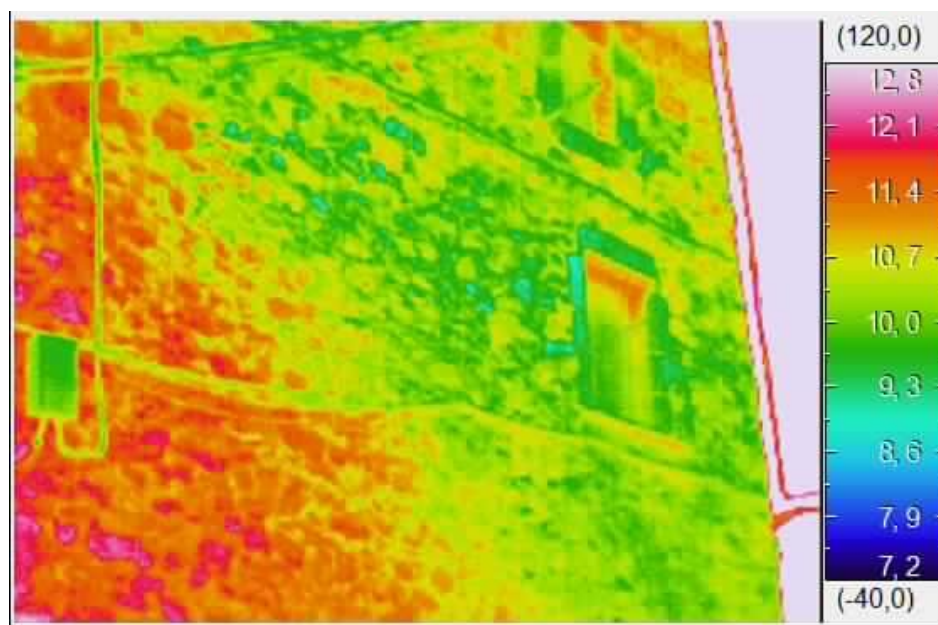
El uso de una cámara termográfica (NEC THERMO TRACER TH9100PWV) durante la toma de datos ha permitido obtener la temperatura superficial de los paramentos estudiados. Dada la diferencia de temperaturas obtenidas en la misma fachada da a suponer una humedad generada en dicho muro.

Figura 49. Imagen de tomada por cámara termográfica. (Fuente: Propia)

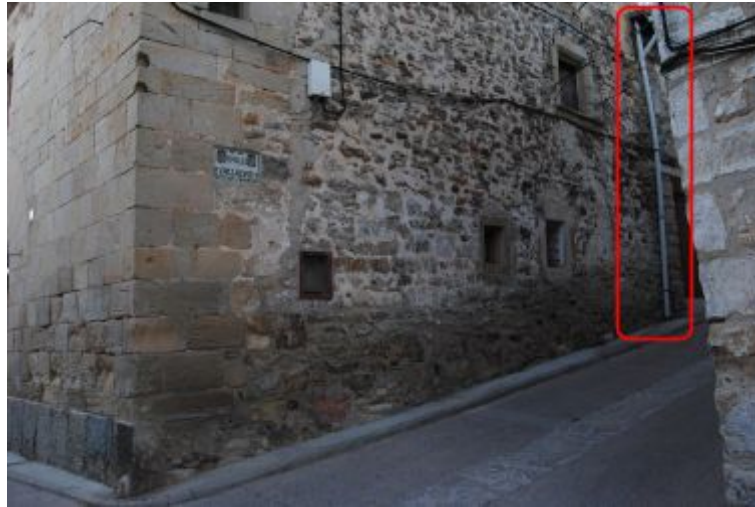
pendiente, y el agua que discurre por ella acaba en la calle Alta, por lo que discurre al lado del edificio.

Figura 51. Bajante pluvial que desagua en la calle Valladar. (Fuente: Propia)

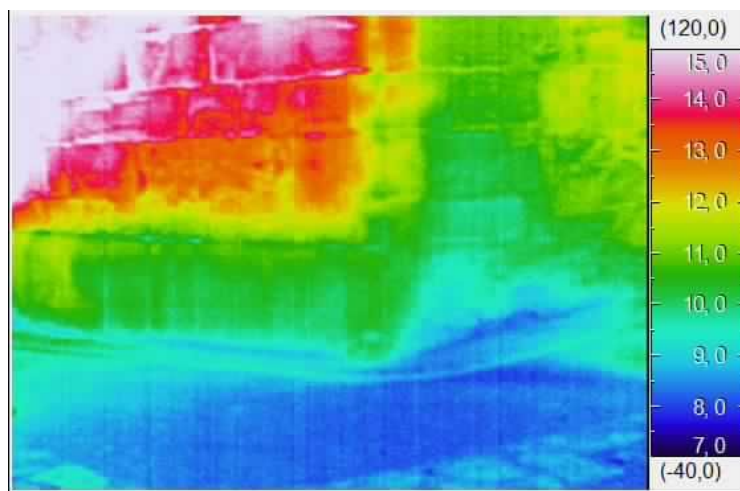
También se puede observar la humedad presente en el paramento en otra imagen tomada con la cámara termográfica.

Figura 52. Imagen tomada con cámara termográfica del encuentro entre fachadas. (Fuente: Propia)

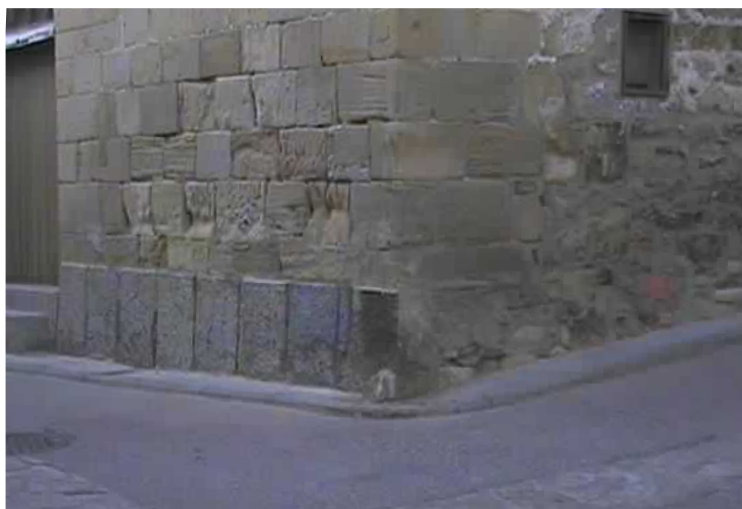
Figura 53. Imagen del encuentro entre fachadas sin escala de temperaturas. (Fuente: Propia)

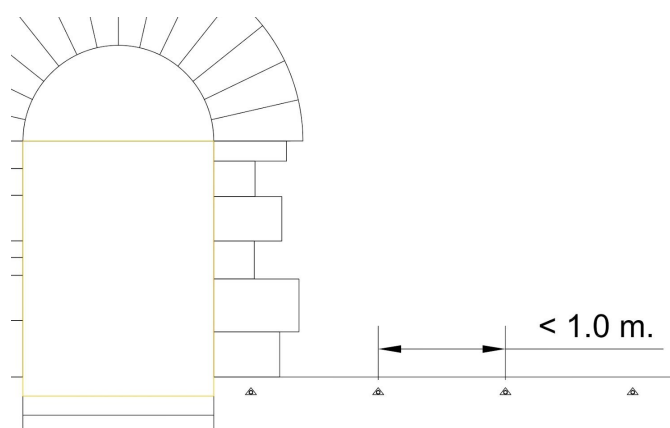
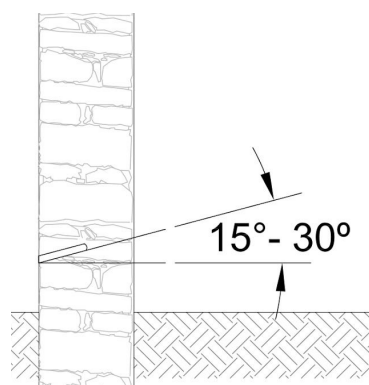
Figura 54. Disposición de sifones atmosféricos. (Fuente: Propia)

En cuanto a la segunda fase de la actuación, esta consistirá en la aplicación del método Knapen descrito anteriormente en el capítulo 7.1.1. Para ello se realizarán perforaciones en los dos paramentos exteriores del edificio distanciados entre sí por aproximadamente 1 metro.

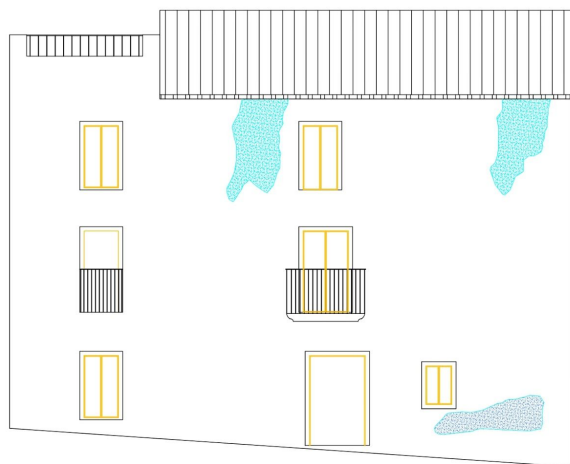
En lo que refiere a las patologías que presenta el edificio en relación a las humedades, podemos observar, en primer lugar, la presencia de manchas en la fachada principal de humedades por filtración. El encalado de la fachada se encuentra por lo general en un estado de deterioro, sin embargo es en las zonas altas del paramento cerca de la cubierta donde se encuentran las zonas con mayor porcentaje de desconchados y donde se observa la falta de dicho revestimiento.

Es debido en gran medida al mal estado de la cubierta. El mal estado aparente de las viguetas de madera y de los tablones que se encuentran en el alero, dejan prever que la protección de tejas árabes, que ejerce también el papel de impermeabilizante en la cubierta, se encuentran también bajo un gran deterioro.

Figura 61. Croquis del estado actual de la fachada principal. (Fuente: Propia)

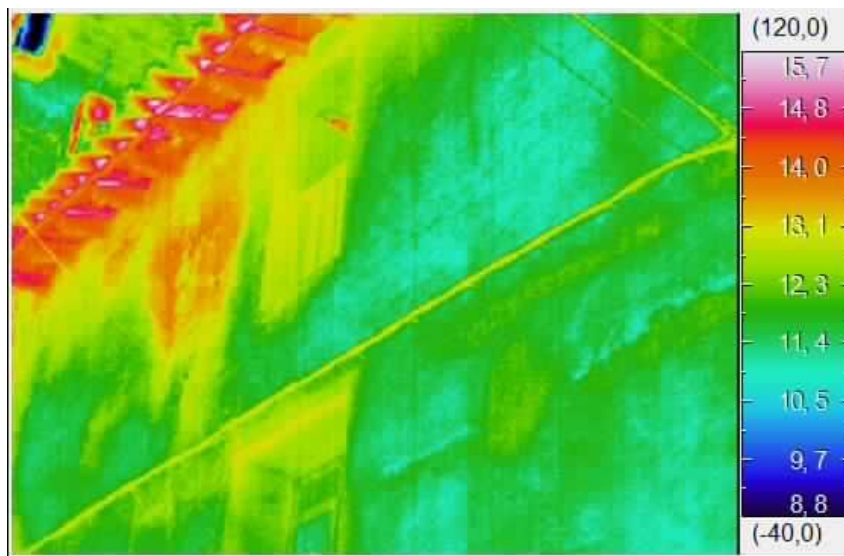
Gracias a la cámara termográfica mencionada anteriormente en el primer caso de estudio, se ha podido obtener la representación de las temperaturas superficiales en la fachada principal.

Figura 62. Imagen tomada por cámara termográfica. (Fuente: Propia)

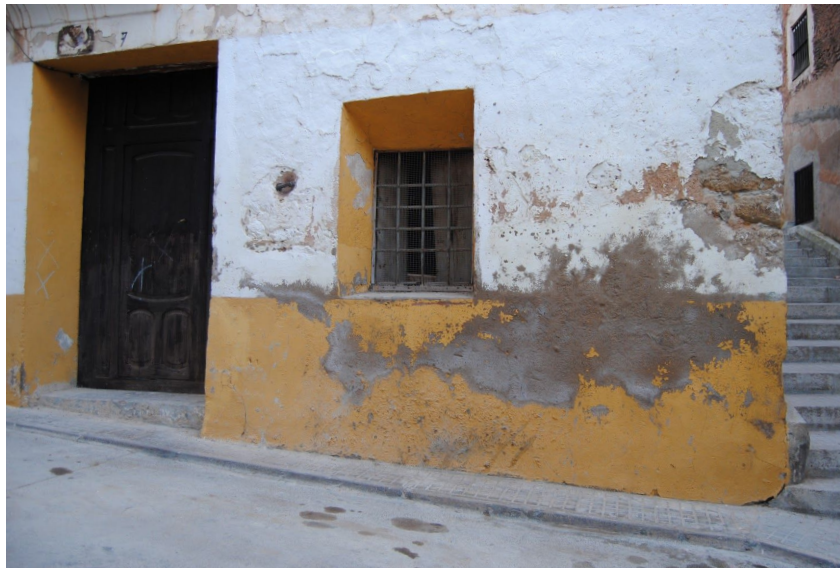
Figura 63. Humedad por capilaridad en fachada principal. (Fuente: Propia)
