CONSERVACIÓN Y RESTAURACIÓN DE ARTE CONTEMPORÁNEO: LOS FONDOS DEL MACVAC

CONSERVATION AND RESTORATION OF CONTEMPORARY ART: THE VAULTS OF MACVAC

María Teresa Pastor Valls

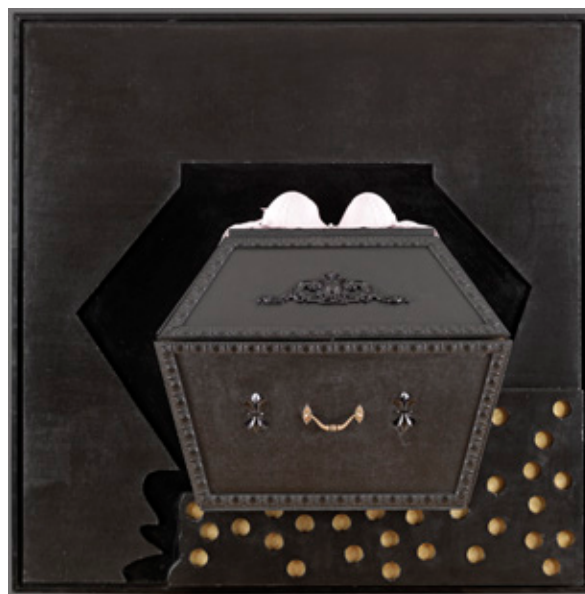
Treinta y nueve años más tarde, la obra presenta una serie de problemas que hacen necesaria una intervención de urgencia. Entre otras alteraciones, tales como elevados niveles de suciedad, erosiones y lagunas en la capa pictórica, corrosión de elementos metálicos o la presencia de problemas estructurales en la unión del marco y la obra, que evidentemente afectaban a la conservación de la obra, cabe destacar la pérdida de funcionalidad de la prenda textil, que, por otro lado, no era la original, ya que, como decimos, fue sustraída y reemplazada el primer día en que la obra se expuso al público. Antes de iniciar el proceso de intervención, se realizó una puesta en contacto y entrevista con el artista para obtener una mayor información sobre el significado, la técnica y los materiales empleados en la ejecución de la pieza, así como consensuar la intervención. Gracias a ella, el artista, entre otras muchas cuestiones, nos habla de variación de la idea de la obra precisamente a con-

Ya no me hace falta o *Estos fueron sus poderes* tras la intervención (en la actualidad la prenda textil tiene otra disposición).
Fotografía: Pascual Mercé.

secuencia del señalado cambio. Tras finalizar el tratamiento de la parte principal, en la que las zonas mates, satinadas y brillantes desempeñaban un importante papel, se inicia una estrategia para recuperar el concepto primigenio planteando una serie de cuestiones en las que, conjuntamente con el artista, se baraja el mantenimiento o sustitución del sostén.

Las pruebas de limpieza que se realizaron sobre dicha prenda no fueron satisfactorias, dada la degradación que sufría el material, por lo que el artista decidió sustituirla por

otra nueva, y delegó este trabajo en el equipo de restauración. Se buscó un sujetador acorde a la idea original («El sostén tiene que ser rosa... muy sugestivo»), gracias a las imágenes proporcionadas por el Centro Internacional de Documentación Artística (CIDA) de Vilafamés. Tras su adquisición, el autor eligió la forma en que la prenda debía ser colocada teniendo en cuenta el carácter solemne que debía conferir la obra. Este cambió de idea el día de la presentación de la misma, pues a su parecer carecía de plasticidad. A su vez, proporcionó información sobre la sustitución futura de la pieza, abriendo la posibilidad de incluir otros colores: rojo, amarillo..., o sobre su primera exposición junto a unos candelabros simulando un velatorio... Estas cuestiones se adjuntaron por escrito a la memoria de la intervención, a fin de acompañar a una obra que aún hoy continúa sorprendiendo al espectador y sigue planteando temas de actualidad. Tras el proceso de restauración, el artista donó la obra al MACVAC.

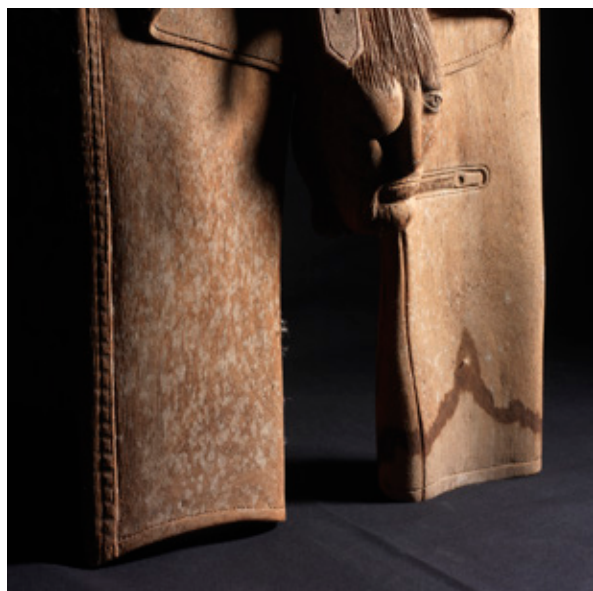
Por otra parte, el estado de conservación de las distintas piezas suponía otra problemática distinta. Dichos elementos presentaban suciedad superficial generalizada, diversas manchas y cercos de humedad, ataque de insectos xilófagos y microorganismos, grietas de la estructura, etc. La alteración que planteaba más controversia en cuanto a criterios de intervención era la importante decoloración sufrida en las zonas teñidas de las distintas piezas que conforman la instalación, causada por la exposición a elevados niveles de iluminación. En el caso de las piezas talladas, las zonas coloreadas correspondían con el cinturón del pantalón y la decoración de la falda. La estructura, por su parte, presentaba restos de huellas de pies y manos, y chorretones en forma de lágrima.

Detalle alteraciones del pantalón de *Ropa tendida*, Manolo Castañón. Fotografía: Pascual Mercé.

En cuanto a la pérdida de color de las partes teñidas, se consensuó su reintegración con el artista, quien se mostró en todo momento muy receptivo y colaborador con el equipo, depositó su confianza en él.

Con el apoyo de la información gráfica y las indicaciones del artista, se volvieron a teñir las zonas de las tallas que sufrían decoloración, aplicando posteriormente una capa de protección final. También, en la base, se reprodujeron las huellas de pies y manos a partir de las pautas e instrucciones facilitadas. Asimismo, se contó con el apoyo de las fotografías UV, las cuales ayudaron a delimitar dichas zonas, calcular las medidas y reproducir finalmente las huellas. Tras el proceso de restauración, el artista donó la obra al MACVAC.

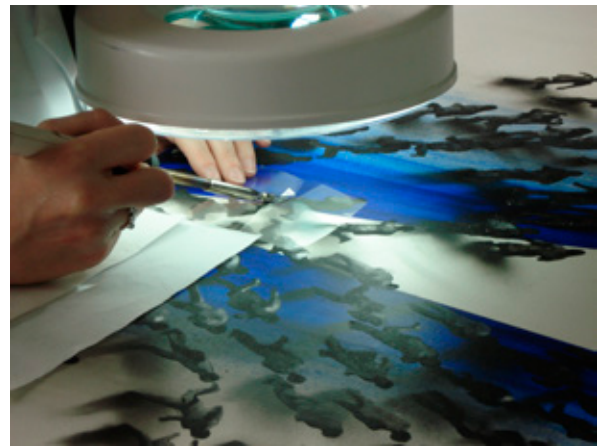
la zona del fondo y bordes, así como pequeños desprendimientos de soporte en las esquinas inferiores de la pieza. Aparte de pequeñas lagunas, mostraba una importante zona de desprendimiento de la capa pictórica situada en los personajes de la diagonal izquierda a causa de su exposición a oscilaciones termohigrométricas no controladas fuera de los parámetros ideales de conservación. Dichos desprendimientos, en forma de escamas cóncavas, se localizaban en las áreas de color negro en las que la pintura fue aplicada con un mayor grosor, respondiendo a un problema de secado (exceso de secativo y carga) derivado de la técnica empleada (capa vinílica ligeramente adherida sobre base satinada alquídica en blanco). Las zonas alteradas, pese a una intervención anterior, se hallaban muy resacas y con peligro de desprendimiento. En la intervención anteriormente señalada, la zona de los personajes fue barnizada mediante aerosol, lo que alteró el acabado al dejar numerosas e irregulares deposiciones de producto sobre la superficie y zonas brillantes. Además, se hallaron restos de un adhesivo acrílico aplicado en forma de cúmulos sobre las escamas, lo cual ha favorecido el desprendimiento de partículas en algunos puntos, lo cual ha complicado la posterior intervención llevada a cabo. Así mismo, mostraba repintes sobre los personajes, incluidas las grietas, en un intento de ocultar los daños.

Detalle proceso adhesión película pictórica *Secuencia 41*, Genovés. Fotografía: Ana Pellicer.

pruebas se realizó una limpieza físico-química y mecánica. Así, se llevó a cabo la extracción del polvo y la eliminación de manchas.

A continuación, la intervención se centró en la consolidación y adhesión de la película pictórica, un complejo proceso gracias al cual las zonas dañadas han recuperado su estabilidad. Este fue resuelto mediante una preconsolidación de las zonas dañadas con un polímero sintético y la adhesión de las escamas mediante una cola natural, espátula caliente y pesos. Finalmente se procedió a realizar un estucado y reintegración cromática. En la selección de los materiales se tuvieron en cuenta las condiciones ambientales de retorno.

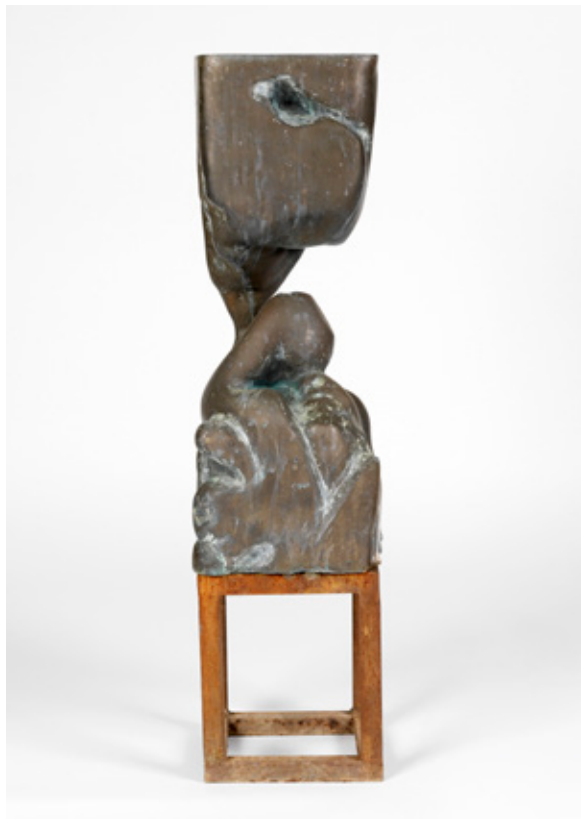
Realizada en bronce con base cúbica de hierro, representa la opresión a la que estamos sujetos. La parte superior corresponde a los personajes, los cuales tratan de escapar de las normas y exigencias, siendo presionados por el contorno de las paredes. La parte inferior o base, corresponde a un módulo rígido que impide la salida y toda ambición de libertad. Definida por el artista como participativa y sugerente, en la frontera de la abstracción, lucía una pátina verde homogénea constituida por una capa estable de tenorita cubierta por carbonatos y cúmulos puntuales de malaquita y azurita. La base de hierro, se hallaba llena de óxido (presencia de hematites roja y parda) y de cráteres de distinto tamaño y lascas de oxidación en la base en contacto con el suelo.

Foto antes de la restauración *Opresión*, Manuel Clemente.
Fotografía: Pascual Mercé.

Tal y como había indicado el artista la obra debía volver al aspecto inicial que tenía tras su creación. Esto es, bronce sobre hierro sin pátinas de corrosión. Por tanto, se retiró con una limpieza físico-química⁹ y mecánica la pátina compuesta por cuprita rojiza y sales de cobre, silicatos, yesos, carbonatos y sulfato de cobre, recuperando el aspecto dorado pulido y brillante del bronce. En su caso, el hierro debía conservar parte de la pátina estable de tono oscuro sin llegar al color plata del hierro descarnado. Tras la limpieza y pulido, se aplicó una capa de protección para mantener su acabado y aspecto.

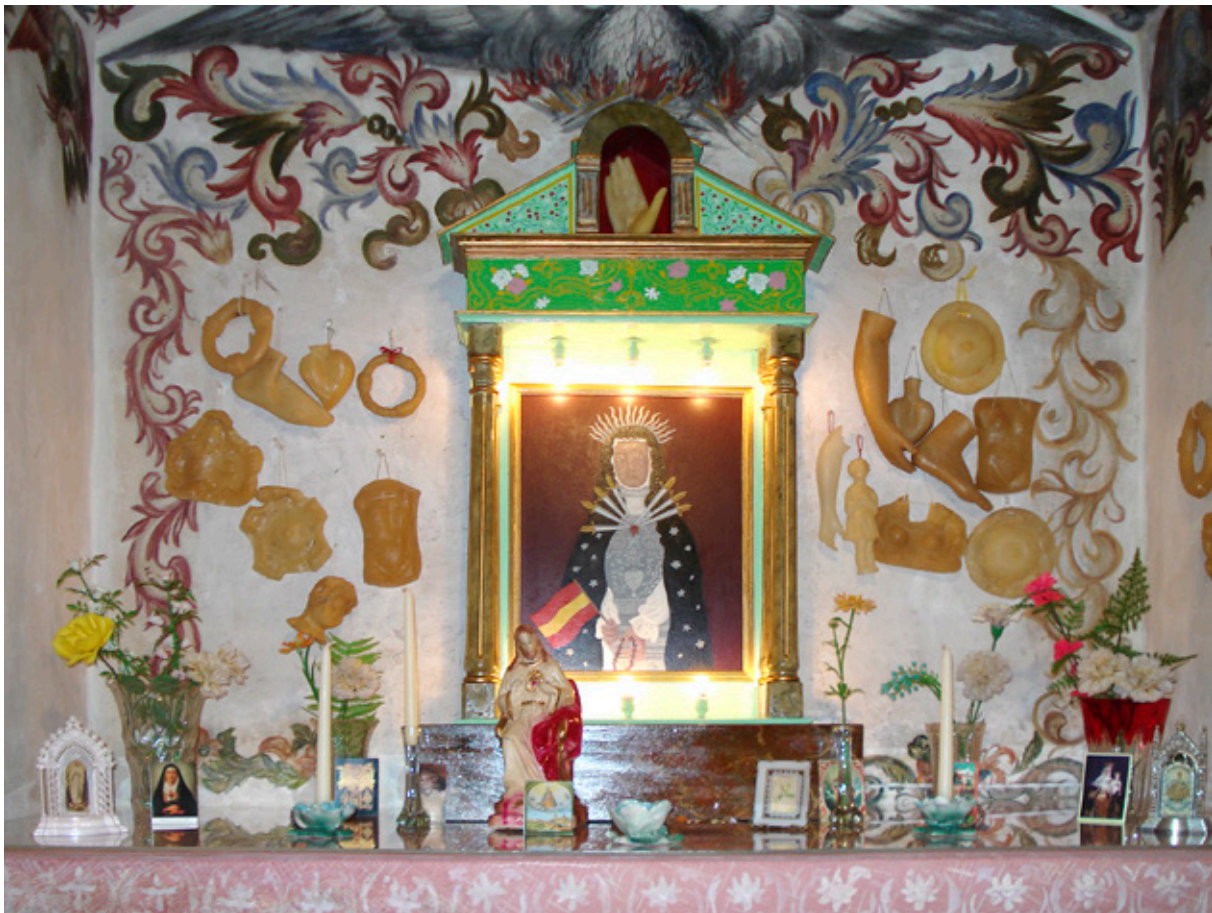
La instalación, formada por distintos elementos (altar de madera postformada policromada en tres piezas, una de ellas con la imagen de la Dolorosa, instalación eléctrica y 12 bombillas, objetos decorativos: 26 exvotos de cera, flores y búcaros de plástico, porta velas de vidrio y cerámica, estampitas de papel, etc.), presentaba suciedad superficial, depósitos grasos, manchas de diversos tipos, erosiones, pérdidas de película pictórica, fundido de bombillas, deformación de los elementos de cera, pérdida y sustitución de elementos, etc.

Fotografía tras la intervención del *Altar de un pueblo español*, de Alfredo Alcáin.

Previo al proceso de restauración se realizaron diversos estudios a fin de identificar los materiales constitutivos. En primer lugar, se llevó a cabo la limpieza de las pinturas murales para la eliminación del polvo superficial, tras la protección de las zonas con peligro de desprendimiento. Una vez estabilizado el soporte y la película pictórica, se realizó una limpieza físico-química y mecánica. Tras el estucado, se procedió a la reintegración volumétrica y cromática ilusionista de las partes faltantes.

Tras consensuar con el artista los criterios a aplicar, se realizó la limpieza físico-química y mecánica del altar. Después, se efectuó la consolidación estructural, la fijación de la película

pictórica, el estucado, la reintegración y la aplicación de una capa de protección.

En los objetos que acompañan a la instalación, se realizaron diversos tratamientos tales como: limpieza, estabilizaron, adhesión y consolidación, corrección de deformaciones, estucado y reintegración. Finalmente se colocó un metacrilato como protección de las pinturas murales del altar, la cual permite su disfrute y ventilación. Cabe señalar que se realizó un inventario y etiquetado de todos los objetos. Aquellos que fueron identificados como propios y seleccionados por el artista, fueron expuestos según su ubicación original. El resto se hallan en el CIDA (manteles, estampitas...). Según indicaciones del artista, pueden retirarse parte de las estampitas que vayan acumulándose de forma excesiva.

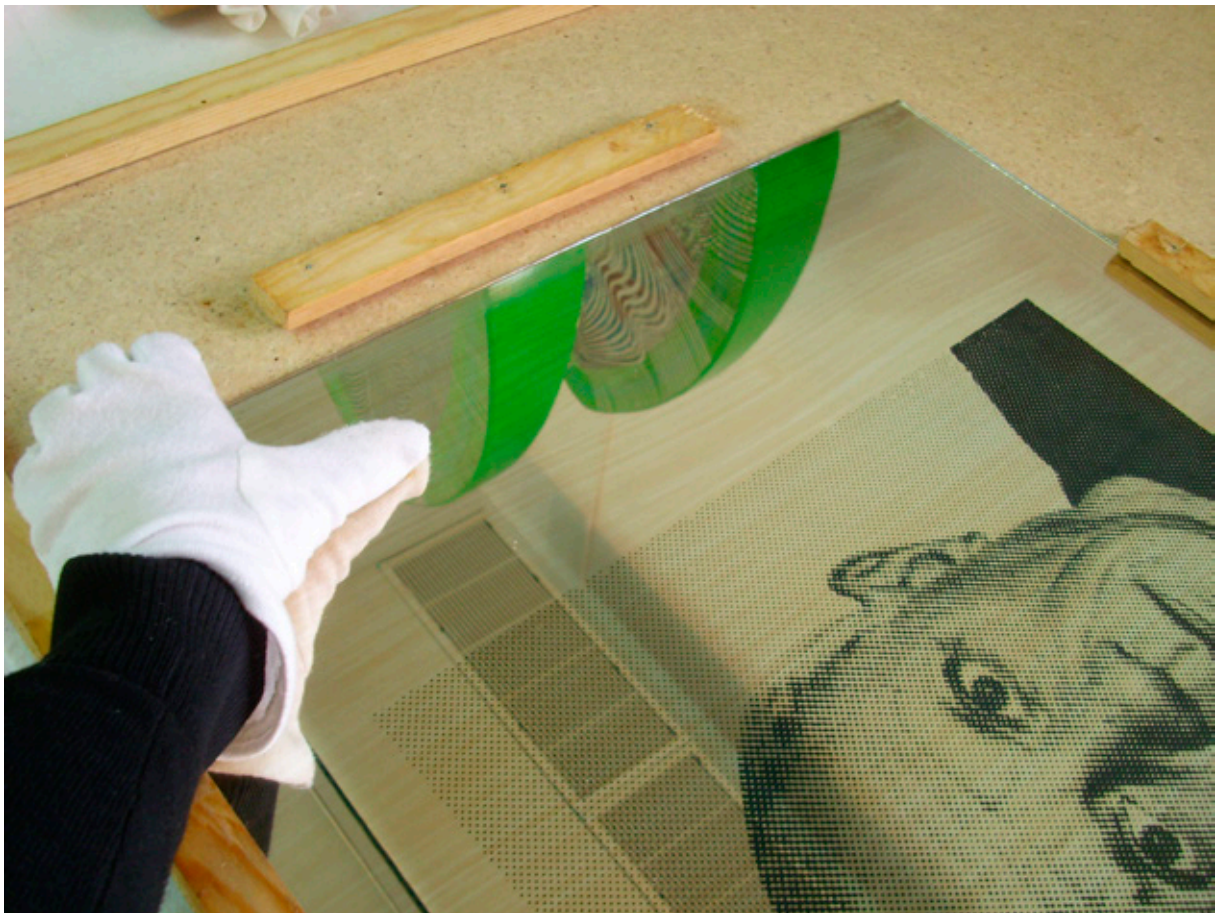
Jardín homenaje a Picasso, Eduardo Sanz.

En general, dichas piezas presentaban suciedad superficial y polvo acumulado, así como manchas diversas. Por otro lado, mostraban falta de adhesión en los elementos que conforman los árboles junto a una separación de los estratos del contrachapado y levantamientos de capa pictórica, localizados principalmente en la zona inferior a causa de la acción de la humedad y debido al arrastre de las piezas. La

exposición a dicho agente produjo la formación de goterones de agua en el interior de los vidrios y espejos, así como la corrosión de los elementos metálicos del espejo y la formación de moho. Cabe señalar que dicha humedad había sido absorbida por capilaridad, arrastrando la suciedad y las partículas de polvo ambiental, y condensándolas sobre la madera durante su almacenaje.

Tras varias conversaciones con el autor una vez realizada la documentación gráfica y fotográfica, junto a la identificación de materiales, se llevó a cabo el desmontaje de la obra como paso previo a la limpieza. Esta permitió la eliminación del polvo superficial, la suciedad grasa y la eliminación de las juntas de silicona dañadas (pérdida de adherencia con el vidrio y la madera). Tras esta fase, se realizó la consolidación y adhesión de las zonas despegadas

y dañadas. Como tratamiento interesante, cabe resaltar la reintegración de los espejos, resuelta por sugerencia del artista aplicando poliéster reflectante adhesivo.

En la fase de montaje, se aisló el vidrio se-riografiado de Picasso para evitar la formación de manchas por emanaciones de formaldehído y se colocaron bandas de tejido impregnadas y diversas capas de amortiguación para minimizar la presión entre la madera y vidrio. A su vez, se sustituyeron los elementos metálicos oxidados, incorporando una pantalla de poliéster en el reverso para evitar la acumulación de suciedad y polvo.

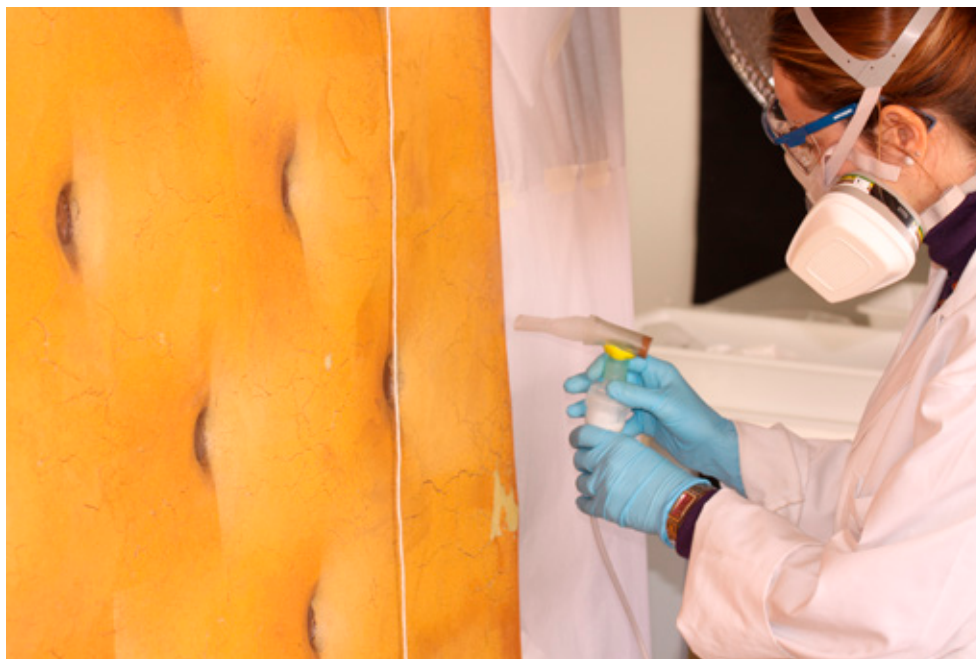
Debido a su exposición a factores ambientales adversos (oscilaciones de humedad y temperatura, elevada iluminación) y a un almacenaje incorrecto, la obra presentaba suciedad superficial, así como deyecciones. Además de pequeñas zonas de erosión, pérdidas de soporte y película pictórica, las mayores patologías se encontraban en el volumen realizado con espuma de poliuretano. Junto a la pintura, la espuma se halla agrietada en toda su extensión, presentando pérdida de flexibilidad y craquelados, faltantes y pulverulencia.

Proceso de consolidación espuma PUR *La Galleta*, Cillero. Fotografía: Óscar Lázaro.

Manteniendo en todo el momento el contacto con el museo a fin de establecer criterios de intervención, se procedió a realizar una limpieza superficial del anverso y reverso, seguida de la consolidación de la espuma de poliuretano a fin de dotarla de mayor flexibilidad y resistencia. Para ello se empleó un consolidante compatible y estable a nivel óptico, capaz de aislar a la pieza de la radiación UV, responsable entre otros factores de su degradación. Así mismo, se realizó la adhesión puntual de grietas, la recuperación de deformaciones, la aplicación puntual de injertos y la reintegración cromática.

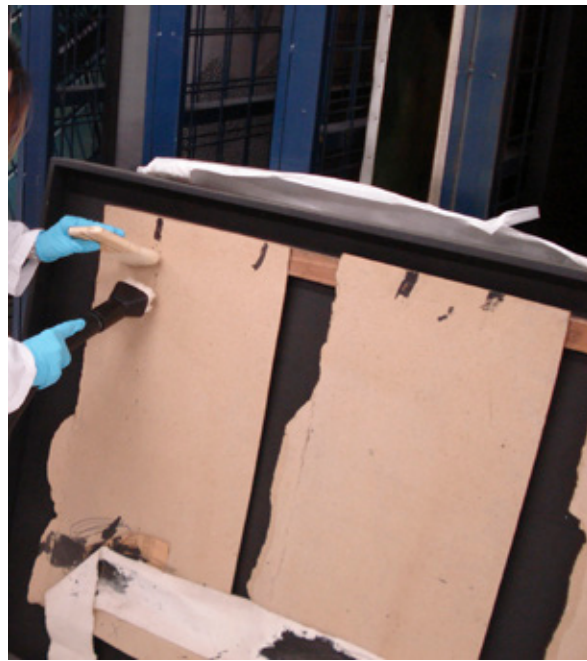
Extracción de polvo depositado en obra de Antoni Tàpies.
Fotografía: Ana Pellicer.
