# GUÍA PARA REHABILITACIÓN DE VIVIENDAS DE CONSTRUCCIÓN TRADICIONAL

**AUTORA: SARA ULLDEMOLINS FARAH**

5. CASO DE ESTUDIO.....	116
5.1. ATZENETA DEL MAESTRAT.....	117
5.2. PALACIO D'EN JAUME.....	119
5.2.1. Patologías.....	127
6. CATÁLOGO DE SOLUCIONES.....	156

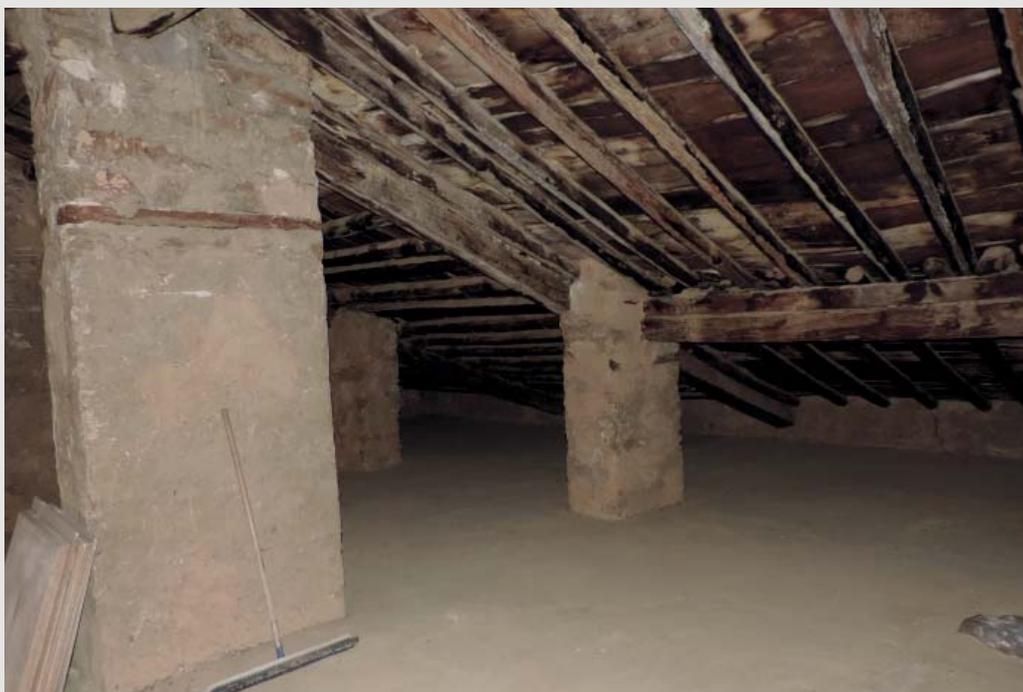
Figura 5.18.- .Bajo cubierta última planta Fuente: Autora.

Finalmente, en la última planta se encuentra otro de los bajo cubierta, formado por vigas y viguetas de madera, aunque esta zona esta bastante deteriorada y se va realizar una rehabilitación en la cubierta, aunque intentando respetar el aspecto actual para que no se pierda los materiales y el sistema constructivo de la época.

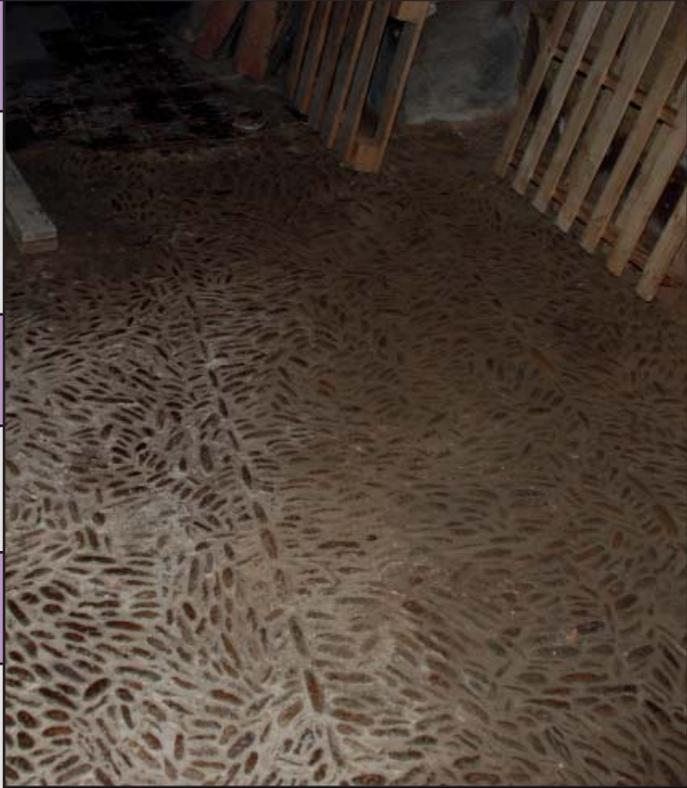
Solera de hormigon cubierta decorado con enmo-rillado, los cuales están compuestos con piedras de río colocadas de manera muy compacta. Gra-cias a sus pequeñas dimensiones se pueden reali-zar multitud de diseños.			
<b>DESCRIPCIÓN DE LA PATOLOGÍA</b>			
Se puede observar en el pavimento zonas claras y otras más oscuras, lo que se intuye que son hume-dades			
<b>POSIBLE CAUSA</b>			
La causa de esta patología es el reflejo del ascenso de agua por capilaridad a través del terreno lle-gando hasta la superficie.			
<b>DATOS COMPLEMENTARIOS</b>			
Se quiere conservar el pavimento			
<b>PROPUESTA DE INTERVENCIÓN</b>			
La intervención sería retirar con cuidado las piedras que actualmente componen el acabado del pavi-mento, retirar la capa de mortero con la que fueron tomadas las piedras y posteriormente colocarlas pero sobre una capa de arena, la cual dejará transpirar. Otra opción sería añadir una cámara de aire con aislamiento y posteriormente colocar el mismo acabado que hay actualmente.

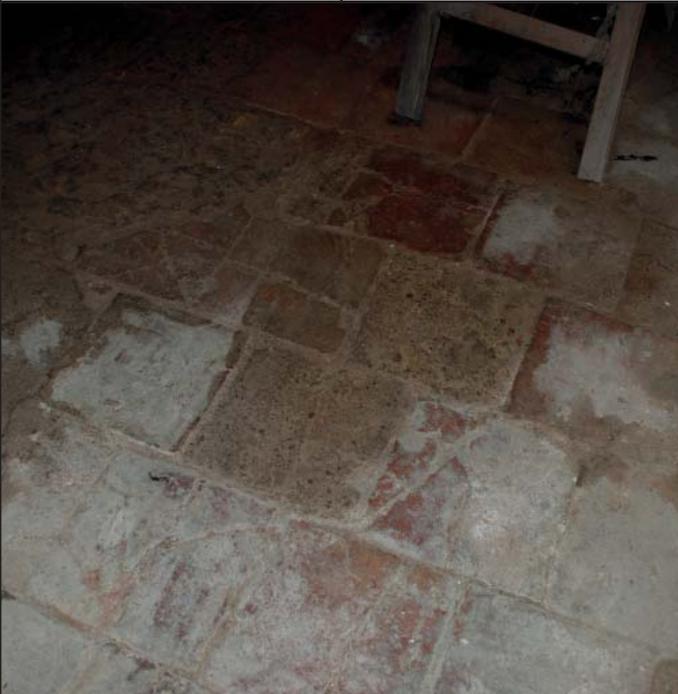
Solera de hormigón cubierta con baldosas de barro cocido tomadas con mortero.			
<b>DESCRIPCIÓN DE LA PATOLOGÍA</b>			
Se observan zonas más claras en el pavimento las cuales se nombran como eflorescencias. En algunas de las baldosas también se obserban grietas.			
<b>POSIBLE CAUSA</b>			
La causa de esta patología es la humedad por capilaridad. El agua llega hasta la superficie de llas baldosas depositando las sales que contiene.			
<b>DATOS COMPLEMENTARIOS</b>			
<b>PROPUESTA DE INTERVENCIÓN</b>			
Al ver que la mayor parte de las piezas contienen eflorescencias e incluso hay otras que están rotas, se deberán de retirar las piezas y colocar un pavimento de diseño parecido para continuar manteniendo la estética. Se colocará una cámara de aire y aislamiento térmico transpirable y posteriormente el acabado de baldosas de barro cocido. De esta manera el agua aunque ascienda por capilaridad se evaporará gracias a la ventilación de la cámara

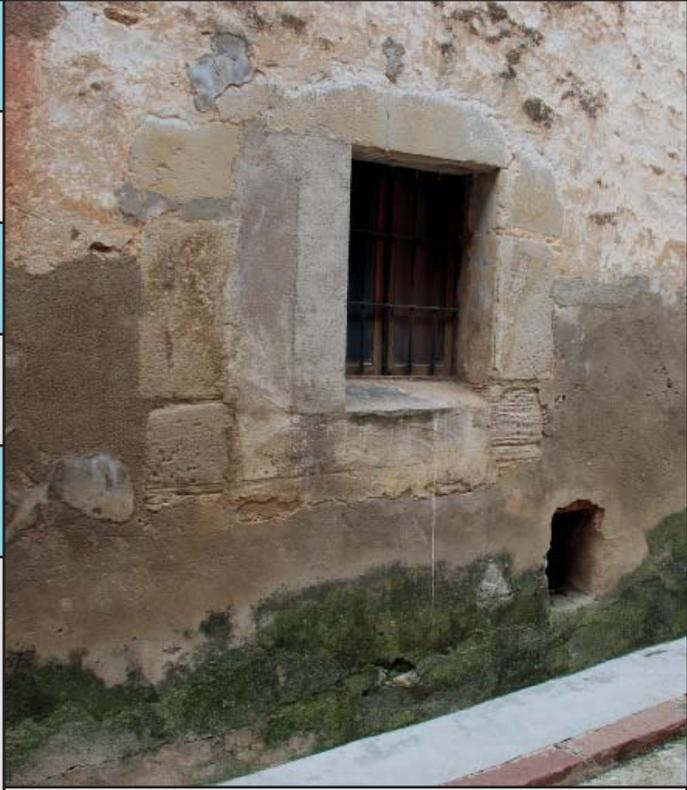
Fachada trasera compuesta por sillarejos tomados con mortero y posteriormente recubierto.			
<b>DESCRIPCIÓN DE LA PATOLOGÍA</b>			
Se pueden observar una acumulación de moho en la base de la fachada.			
<b>POSIBLE CAUSA</b>			
Esta patología es a causa de el ascenso del agua por capilaridad a través del muro, ya que dicha agua no puede salir al exterior a través del pavimento de la calle ya que no es transpirable por ello asciende por el muro y por falta de mantenimiento se genera moho.			
<b>DATOS COMPLEMENTARIOS</b>			
Mantener el aspecto de la fachada.			
<b>PROPUESTA DE INTERVENCIÓN</b>			
La mejor propuesta en este caso sería retirar todo el mortero que existe actualmente en la fachada dejando el muro totalmente visto. Posteriormente se dará un tratamiento de limpieza para retirar todo el moho existente y se dejará secar. Finalmente se aplicará una capa uniforme de mortero de cal el cual dejará transpirar el agua que ascienda por capilaridad, de este modo no se generarán manchas ni hongos.

m <sup>2</sup>	<b>Eliminación de enfoscado de cemento impropio</b>  Eliminación de enfoscado de cemento, aplicado sobre paramento vertical exterior, con medios manuales, sin deteriorar la superficie soporte, que quedará al descubierto y preparada para su posterior revestimiento, y carga manual sobre camión o contenedor. Sin incluir andamiaje y medios auxiliares.			
O01	0,5	h	Peón revocador	16,83	8,42	
	5,00	%	p.p. costes indirectos	8,40	0,42	
					<b>TOTAL DE LA PARTIDA</b>	<b>8,84 €</b>

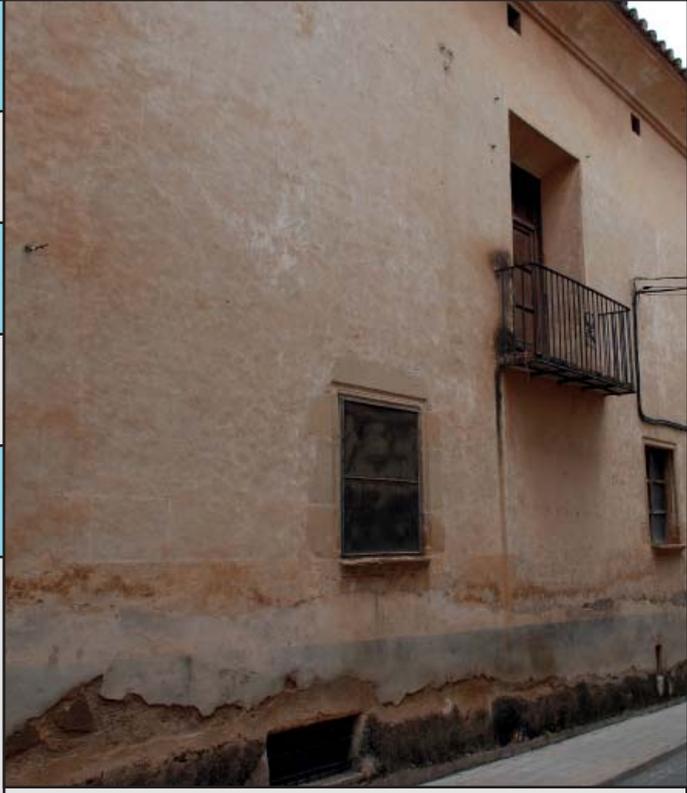
Fachada principal compuesta por sillarejos tomados con mortero y posteriormente enfoscado			
<b>DESCRIPCIÓN DE LA PATOLOGÍA</b>			
Se pueden observar zonas en las que el enfoscado se ha caído y zonas más oscuras			
<b>POSIBLE CAUSA</b>			
Es a causa de las humedades por capilaridad, ya que el agua sube a través del muro puesto que a través del pavimento de la calle no puede salir al exterior. La falta de mantenimiento y el uso continuo de revestimientos poco transpirables ocasionan este tipo de patologías.			
<b>DATOS COMPLEMENTARIOS</b>			
Mantener el aspecto de la fachada.			
<b>PROPUESTA DE INTERVENCIÓN</b>			
La mejor propuesta en este caso sería retirar todo el mortero que existe actualmente en la fachada dejando el muro totalmente visto. Posteriormente se dará un tratamiento de limpieza para retirar todo el moho existente y se dejará secar. Finalmente se aplicará una capa uniforme de mortero de cal el cual dejará transpirar el agua que ascienda por capilaridad, de este modo no se generarán manchas ni hongos.

m <sup>2</sup>	<b>Eliminación de enfoscado de cemento impropio</b>  Eliminación de enfoscado de cemento, aplicado sobre paramento vertical exterior, con medios manuales, sin deteriorar la superficie soporte, que quedará al descubierto y preparada para su posterior revestimiento, y carga manual sobre camión o contenedor. Sin incluir andamiaje y medios auxiliares.			
O01	0,5	h	Peón revocador	16,83	8,42	
	5,00	%	p.p. costes indirectos	8,40	0,42	
					<b>TOTAL DE LA PARTIDA</b>	<b>8,84 €</b>

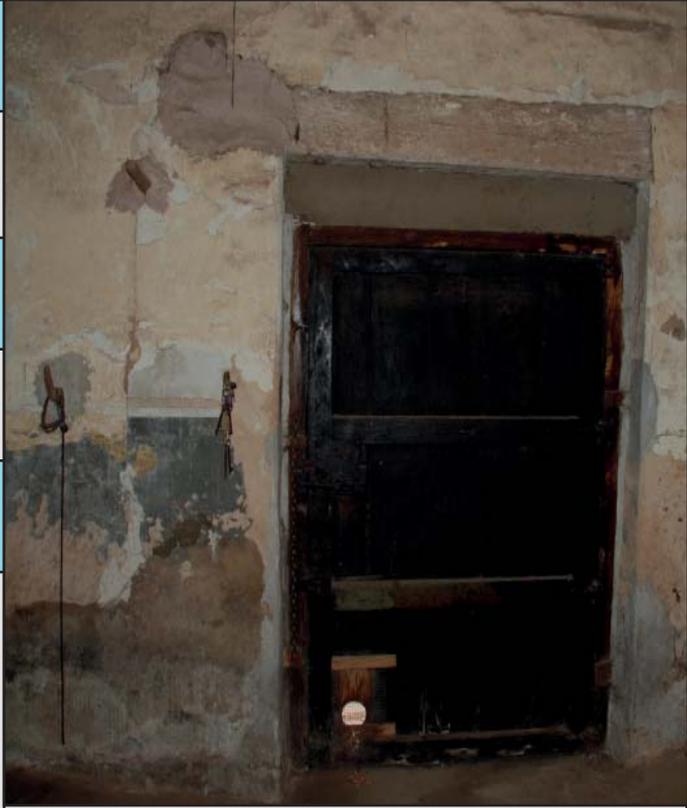
Fachada trasera compuesta por piedra tomada con mortero y revestida. En esta imagen se observa dicha fachada por el interior.			
<b>DESCRIPCIÓN DE LA PATOLOGÍA</b>			
Desprendimiento del revestimiento interior			
<b>POSIBLE CAUSA</b>			
Una de las causas puede ser el paso del tiempo, aunque otra puede ser el ascenso de agua a través del muro y al tratarse de un material poco transpirable, en primer lugar se comienzan a observar manchas y posteriormente el revestimiento se desprende			
<b>DATOS COMPLEMENTARIOS</b>			
<b>PROPUESTA DE INTERVENCIÓN</b>			
En primer lugar, se deberá de proceder a la retirada de todo el enfoscado de mortero de cemento,. Posteriormente una buena opción sería dotar al muro de ventilación, ya que se trata de un lugar poco ventilado y por ello el muro sufre de humedades y el revestimiento se desprende. Finalmente, se procederá a revestir el muro con mortero de cal.

m <sup>2</sup>	<b>Eliminación de enfoscado de cemento impropio</b>			
			Eliminación de enfoscado de cemento, aplicado sobre paramento vertical exterior, con medios manuales, sin deteriorar la superficie soporte, que quedará al descubierto y preparada para su posterior revestimiento, y carga manual sobre camión o contenedor. Sin incluir andamiaje y medios auxiliares.			
O01	0,5	h	Peón revocador	16,83	8,42	
	5,00	%	p.p. costes indirectos	8,40	0,42	
<b>TOTAL DE LA PARTIDA</b>						<b>8,84 €</b>

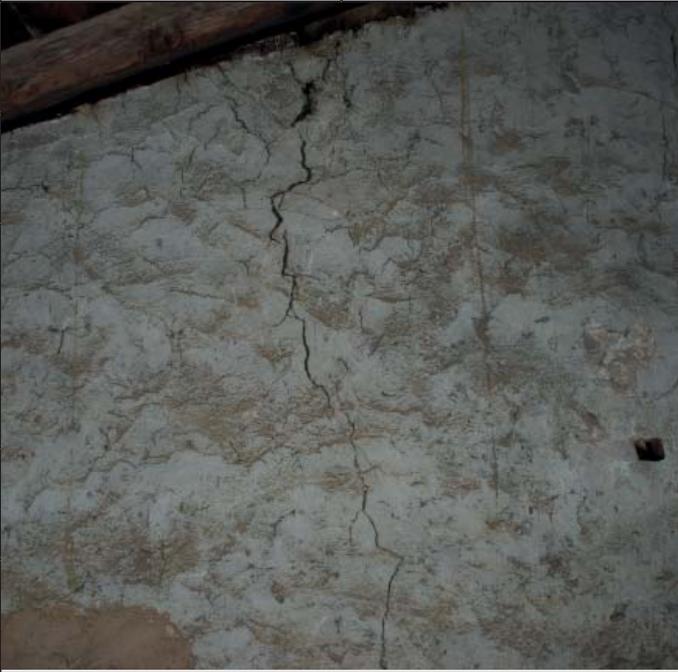
Muro de piedra revestido			
<b>DESCRIPCIÓN DE LA PATOLOGÍA</b>			
Se observa un agrietamiento de la capa superficial del revestimiento del mortero			
<b>POSIBLE CAUSA</b>			
La causa principal es la llamada retracción del mortero y se debe a cambios bruscos de temperatura en el secado.			
<b>DATOS COMPLEMENTARIOS</b>			
<b>PROPUESTA DE INTERVENCIÓN</b>			
Se retirará todo el enfoscado, se reparará la grieta con moortero de reparación y se cubrirá todo el paramento con una capa de mortero de cal.			
<b>PRESUPUESTO ESTIMADO DE LA INTERVENCIÓN</b>			
En el página siguiente se muestran los precios unitarios de las diferentes partidas necesarias para realizar la intervención. En ningún caso se incluyen los medios auxiliares. En todos los casos para obtener el presupuesto total habría que multiplicarlo por la medición.

CÓD.	CANT.	UD.	RESUMEN	PRECIO	SUBTOTAL	IMPORTE
			<b>m<sup>2</sup> Eliminación de enfoscado de cemento impropio</b>			
			Eliminación de enfoscado de cemento, aplicado sobre paramento vertical exterior, con medios manuales, sin deteriorar la superficie soporte, que quedará al descubierto y preparada para su posterior revestimiento, y carga manual sobre camión o contenedor. Sin incluir andamiaje y medios auxiliares.			
O01	0,5	h	Peón revocador	16,83	8,42	
	5,00	%	p.p. costes indirectos	8,40	0,42	
<b>TOTAL DE LA PARTIDA</b>						<b>8,84 €</b>

<b>m<sup>2</sup> Sellado de grietas</b>			
			Sellado de grietas del mortero con defectos superficiales mediante aplicación de capa de mortero de reparación y nivelación superficial, con una resistencia a compresión a 28 días mayor o igual a 25 N/mm <sup>2</sup> y un módulo de elasticidad de 15000 N/mm <sup>2</sup> , clase R3 según UNE-EN 1504-3, Euroclase A1 de reacción al fuego, según UNE-EN13501-1, de 2 mm de espesor medio, con un rendimiento de 4 kg/m <sup>2</sup> , para proceder posteriormente a su acabado final. Sin incluir andamiaje y medios auxiliares.			
O01	0,5	h	Mortero de reparación y nivelación superficial	16,83	3,96	
O01	0,11	h	Peón revocador	16,83	1,93	
O02	0,11	h	Oficial revocador	17,54	1,85	
	5,00	%	p.p. costes indirectos	7,70	0,39	
<b>TOTAL DE LA PARTIDA</b>						<b>8,13 €</b>

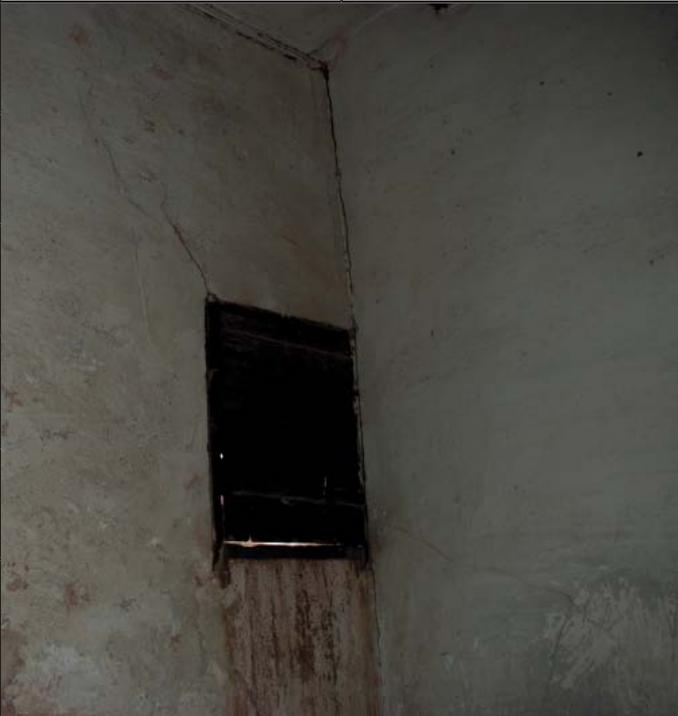
Muro de piedra revestido			
<b>DESCRIPCIÓN DE LA PATOLOGÍA</b>			
Se observa una degradación del revestimiento del revestimiento del muro.			
<b>POSIBLE CAUSA</b>			
La causa de la patología se debe a que la ventana no se encuentra bien encajada y sellada al muro y cuando llueve el agua entra en el interior produciendo manchas.			
<b>DATOS COMPLEMENTARIOS</b>			
<b>PROPUESTA DE INTERVENCIÓN</b>			
Se debería de sustituir la carpintería acoplándola y sellándola perfectamente al muro.			
<b>PRESUPUESTO ESTIMADO DE LA INTERVENCIÓN</b>			
En el página siguiente se muestran los precios unitarios de las diferentes partidas necesarias para realizar la intervención. En ningún caso se incluyen los medios auxiliares. En todos los casos para obtener el presupuesto total habría que multiplicarlo por la medición.

CÓD.	CANT.	UD.	RESUMEN	PRECIO	SUBTOTAL	IMPORTE
		m <sup>2</sup>	<b>Levantamiento de carpintería</b>			
			Lev antado de carpintería de madera de cualquier tipo situada en fachada, con medios manuales, sin deteriorar los elementos constructivos a los que está sujeta.			
O04	0,24	h	Peón ordinario	16,30	3,91	
	5,00	%	p.p. costes indirectos	13,00	0,20	
<b>TOTAL DE LA PARTIDA</b>						<b>4,11 €</b>

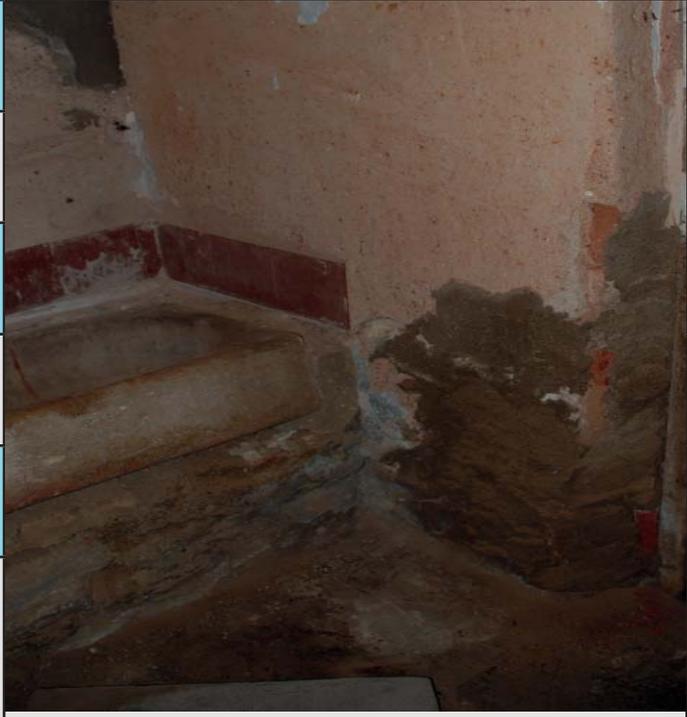
Partición interior revestido, en llas cercanías del pozo de la vivienda.			
<b>DESCRIPCIÓN DE LA PATOLOGÍA</b>			
Desprendimiento tanto de la pintura.			
<b>POSIBLE CAUSA</b>			
La pintura se desprende por el paso del tiempo y por las humedades que contiene el muro ya que se encuentra cerca del pozo y se encuentra en un entorno húmedo.			
<b>DATOS COMPLEMENTARIOS</b>			
Existe un pozo cerca del paramento			
<b>PROPUESTA DE INTERVENCIÓN</b>			
Se debería retirar todo el mortero que existe actualmente. Posteriormente si está húmedo se dejará secar. Finalmente se aplicará una capa uniforme de mortero de cal el cual dejará transpirar el agua que ascienda por capilaridad, de este modo no se generarán manchas.			
<b>PRESUPUESTO ESTIMADO DE LA INTERVENCIÓN</b>			
En el página siguiente se muestran los precios unitarios de las diferentes partidas necesarias para realizar la intervención. En ningún caso se incluyen los medios auxiliares. En todos los casos para obtener el presupuesto total habría que multiplicarlo por la medición.

CÓD.	CANT.	UD.	RESUMEN	PRECIO	SUBTOTAL	IMPORTE
		m <sup>2</sup>	<b>Eliminación de enfoscado de cemento impropio</b>			
			Eliminación de enfoscado de cemento, aplicado sobre paramento vertical exterior, con medios manuales, sin deteriorar la superficie soporte, que quedará al descubierto y preparada para su posterior revestimiento, y carga manual sobre camión o contenedor. Sin incluir andamiaje y medios auxiliares.			
O01	0,5	h	Peón revocador	16,83	8,42	
	5,00	%	p.p. costes indirectos	8,40	0,42	
					<b>TOTAL DE LA PARTIDA</b>	<b>8,84 €</b>

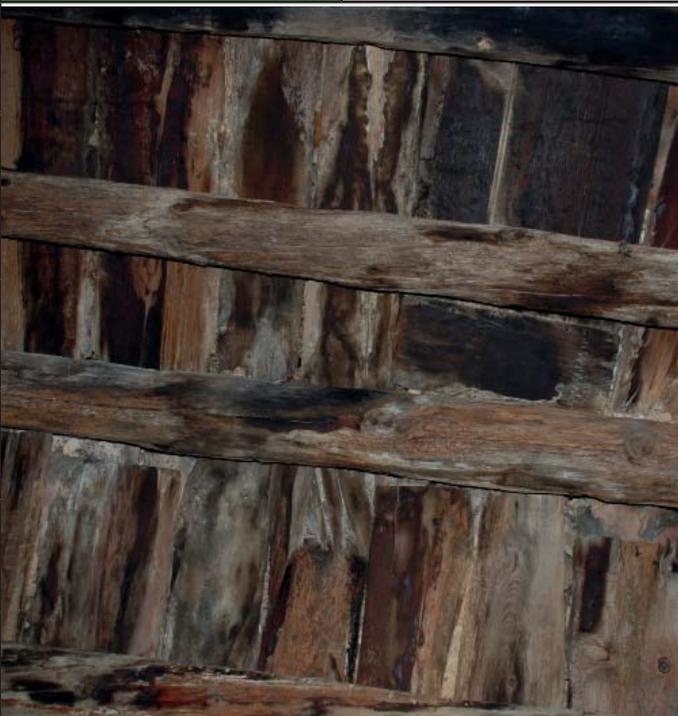
Cubierta formada por entramado de madera compuesto por vigas y viguetas sobres las cuales se apoyan listones de madera y posteriormente se encuentran las tejas tomadas con mortero.			
<b>DESCRIPCIÓN DE LA PATOLOGÍA</b>			
Entramado de madera deteriorado, por lo que se generan filtraciones.			
<b>POSIBLE CAUSA</b>			
La causa es la absorción de la humedad por la madera y los agentes xilófagos.			
<b>DATOS COMPLEMENTARIOS</b>			
El Ayuntamiento quiere mantener el entramado de madera visto.			
<b>PROPUESTA DE INTERVENCIÓN</b>			
Se deberán retirar las tejas con cuidado y de igual modo las vigas, viguetas y paneles de madera comprobando si existe actualmente carcoma y/agentes xilófagos. Se comprobará si tienen capacidad portante y en caso afirmativo se les dará tratamiento y se volverán a colocar en caso contrario se sustituirán por unas nuevas.

Desmontaje por medios manuales de entablado de madera y vigas y viguetas de madera rollizo, con recuperación del material desmontado que se almacenará en obra apilado en lugar que se designe para ello, con separación menor o igual a 100cm y luz de hasta 5m, mediante desclavado y corte de las zonas deterioradas, incluso ayudas de albañilería, retirada de clavos, carga, descarga y apilado.
