PROYECTO FINAL DE GRADO

Rehabilitación de vivienda unifamiliar de los años 50 en el
centro histórico de Castellón de la Plana.

Seguimiento y gestión de obra.

Alumna: Sofía Pases Canet
Tutor: Angel Miguel Pitarch Roig
Curso 2021-2022

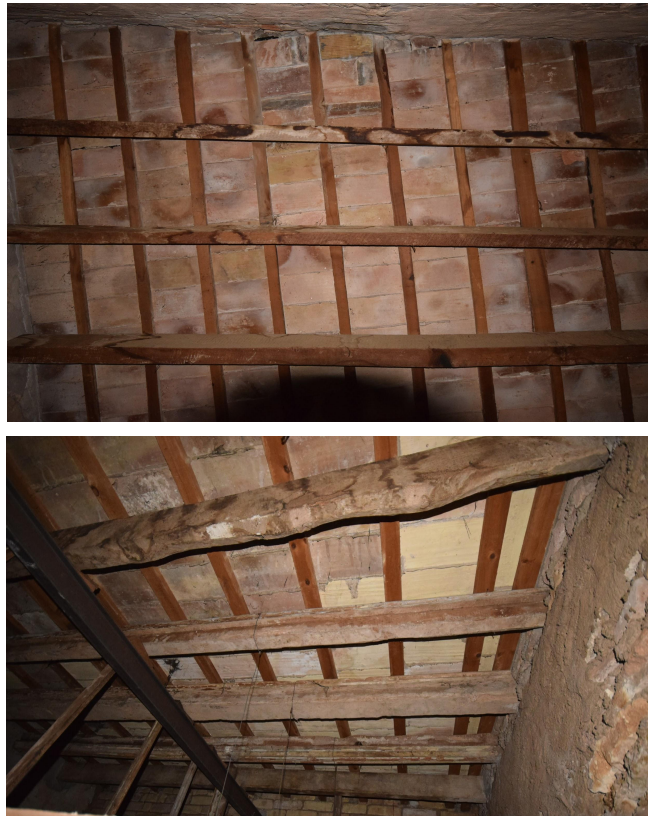
En cuanto a la estructura, existe un entrevigado que forma parte del forjado que sustenta la zona 18 que se ha mostrado anteriormente, y otro forjado de vigas de madera que se encuentra bajo la cubierta inclinada a un agua de la parte trasera de la vivienda, que presentan un estado deficiente de conservación, puesto que están afectadas directamente por las filtraciones, y por los ataques de insectos xilófagos, factor que ha hecho que se vayan deteriorando, aunque, existe una viga metálica que las refuerza, que se puede deducir que se ha colocado en intervenciones posteriores al origen de la vivienda.

Imágenes 27 y 28: Entrevigado de madera. Viga metálica de refuerzo.

El forjado de vigas de madera se habrá de tratar, bien aplicando un tratamiento de revestimiento que proteja a las mismas vigas, o con infiltraciones en el terreno de planta baja para eliminar la presencia de manera definitiva de los insectos xilófagos que viven en el terreno y acceden a las vigas por medio de las medianeras.

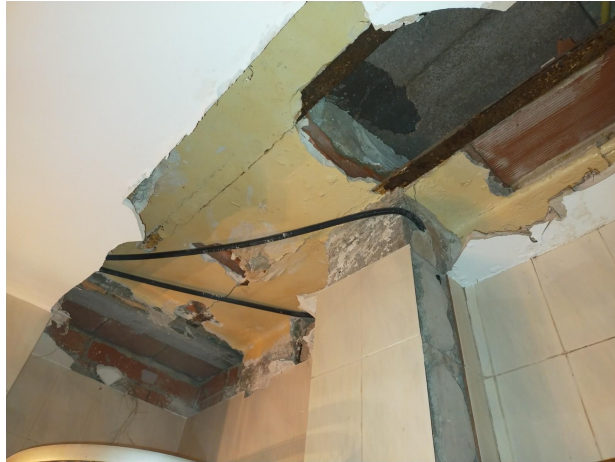
La vivienda estaba formada por un pseudoforjado, en la primera planta, formado por claraboyas, por las que pasaba la luz a la zona de la cocina existente. En la zona del baño existente, había un pilar, en el cual sustentaba la losa de la escalera, en la sala 07, por la que se accedía a la cubierta superior donde se encontraban las claraboyas.

Imagen 29: Pilar y pseudo forjado existentes.

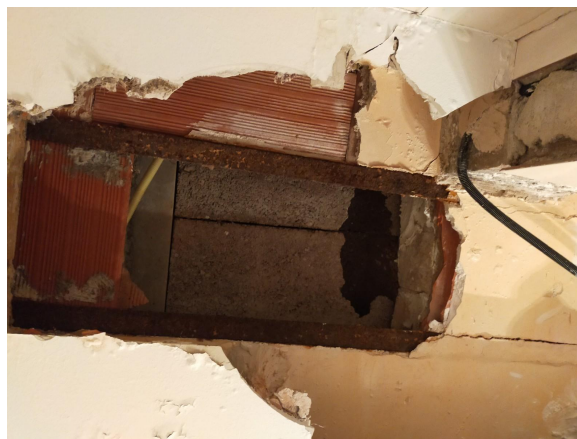
En esta zona, junto al pilar, encontramos un forjado, compuesto por una serie de materiales incompatibles. El forjado que está sustentado en una zona por el pilar, está formado por unos perfiles metálicos corroídos, con una garantía de estabilidad escasa, como puede observarse en las imágenes.

Imagen 30: Vigas metálicas corroídas soportando parte del forjado.

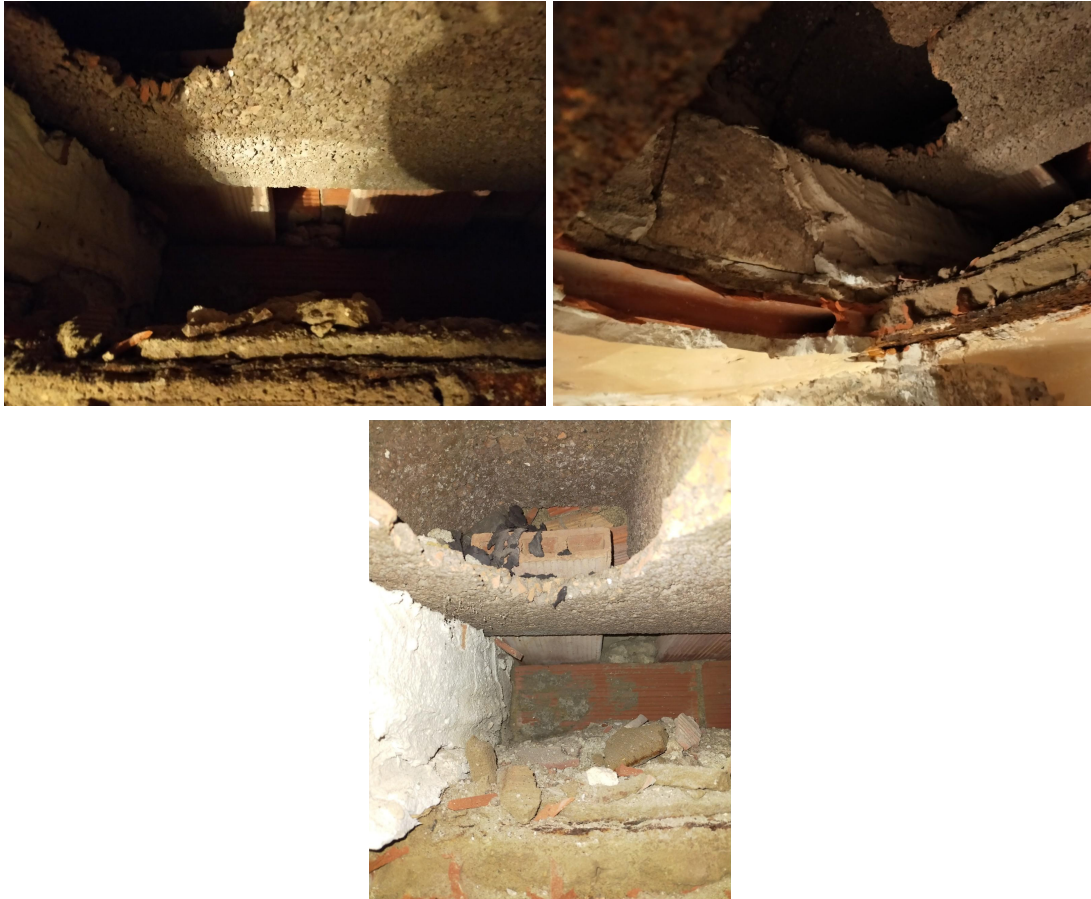
El forjado también está formado por viguetas pretensadas y bovedillas, y una pequeña capa de compresión, en una de las zonas del forjado que es la que se observa en las imágenes.

Imágenes 31-32-33: Fotografías ilustrando la sección del pseudo forjado a demoler.

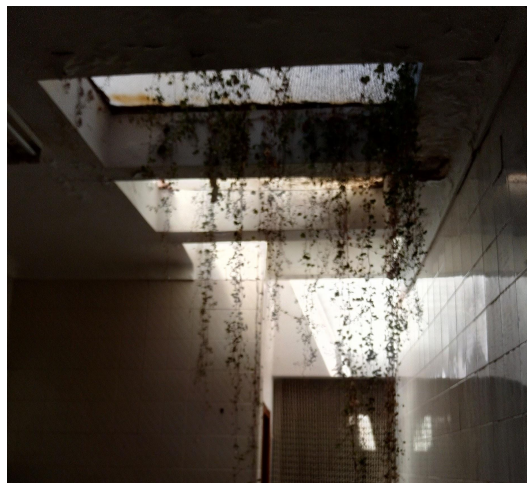
En primer lugar, el pseudoforjado de claraboyas, resultaba un problema para la eficiencia energética de la vivienda, de no haber intervenido en él, de una forma u otra, no se hubiese conseguido la mejora energética necesaria para el correcto funcionamiento de la vivienda tanto en confort como en respeto medioambiental. Resultaba un problema por la acumulación de agua debido a la deficiencia de las pendientes, y la falta de estanqueidad de las claraboyas, que creaban problemas de filtraciones y humedades. Por lo que bajo mi valoración personal, se considera necesaria la intervención.

Imagen 49: Imagen patología por claraboyas existentes.

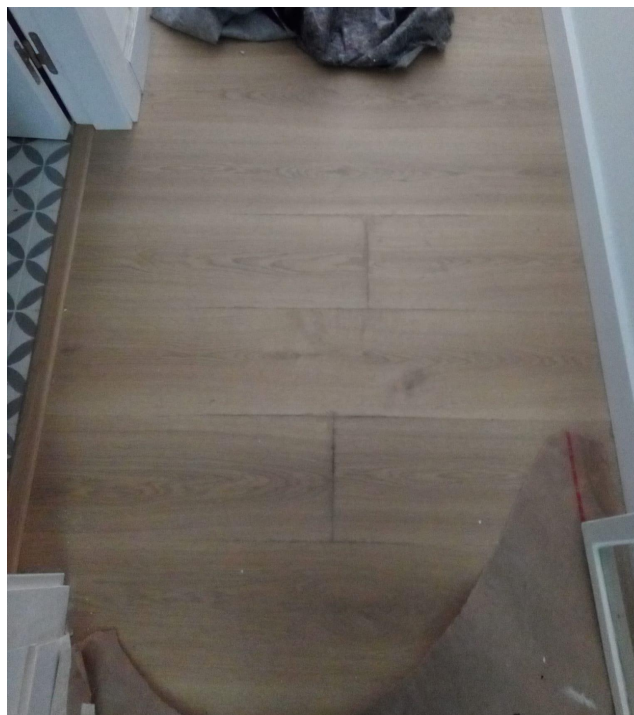
Debido a que el pavimento del interior de la vivienda exceptuando en zonas húmedas es un pavimento laminado, se ha deteriorado por la inundación, al igual que el rodapié, como se puede observar en la imagen, ya que el pavimento ha marcado un tono más oscuro en sus juntas, debido a la extracción de la humedad y el agua que se han introducido en el.

Imagen 177: Resultado del laminado tras la inundación.

Tras dejar transpirar y para ver el comportamiento del laminado ante la inundación, se ha comenzado la gestión de los oficios necesarios para solucionar lo ocurrido.

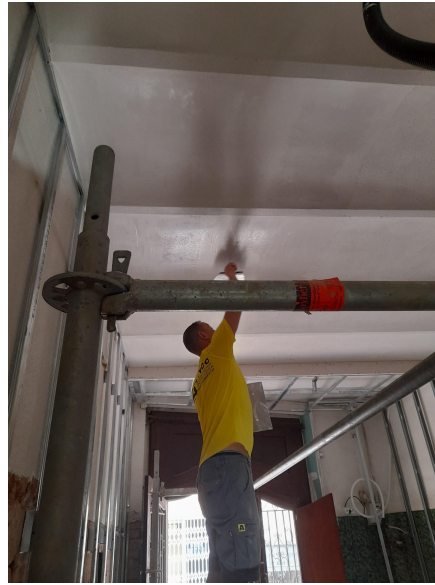
Imágenes 113-114: Instalación de ventilación y unidad interior de máquina sobre falso techo en baños.

Visitas semana 11-15 de Octubre.
