# ANÁLISIS ARQUITECTÓNICO Y PROPUESTA DE INTERVENCIÓN DEL CENTRO HISTÓRICO DE BURRIANA

PFG - Grado en Arquitectura Técnica

XAVI RÍOS ARANDA

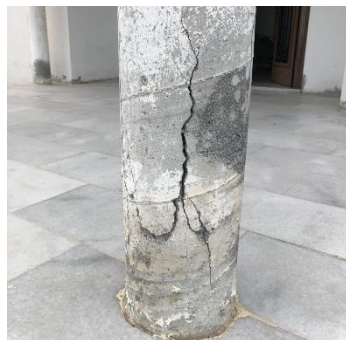
1. **Deterioro de Edificios Antiguos:** Los edificios históricos pueden sufrir deterioro debido a la falta de mantenimiento, lo que puede resultar en la degradación de la estructura y la fachada. Las fachadas del centro de Burriana varían en edad, pero es cierto que la mayoría tienen un antiguo origen lo que provoca que hay que estar pendientes de ellas para atajar cualquier tipo de alteración. El poco mantenimiento puede ser un problema para la estructura, pero también, en el caso de la ciudad, se sabe que existió una antigua muralla de la cual hay restos soterrados y ha habido otras modificaciones que podrían provocar asentamientos en edificios actuales.

Figura 44/ Grietas en estructuras

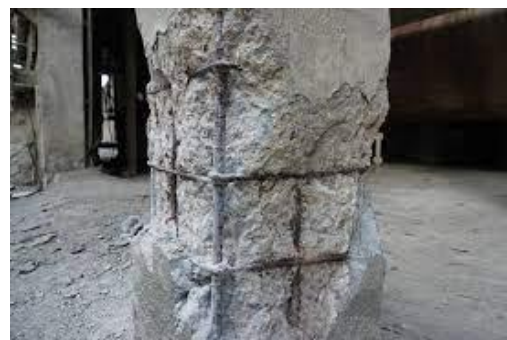
Figura 44/ Falta de recubrimiento mínimo de corrugas

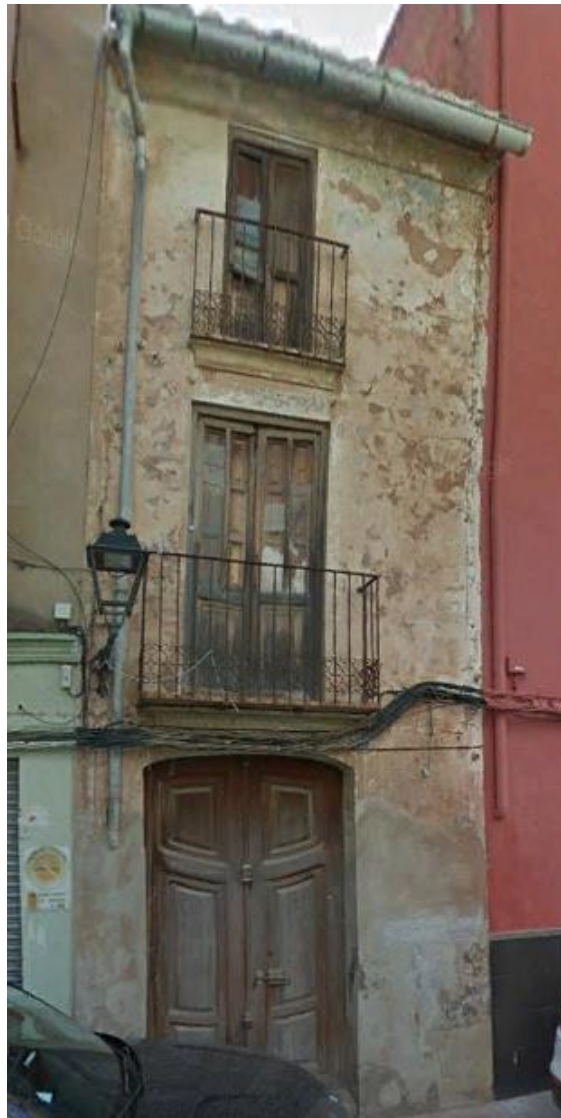
5. **Abandono de Edificios:** Algunos edificios históricos pueden estar abandonados o en estado de ruina, lo que puede llevar a una dejadez general de la zona.

*Figura 48/ Edificio deteriorado y cableado, Calle les Placetes/ Google Earth*

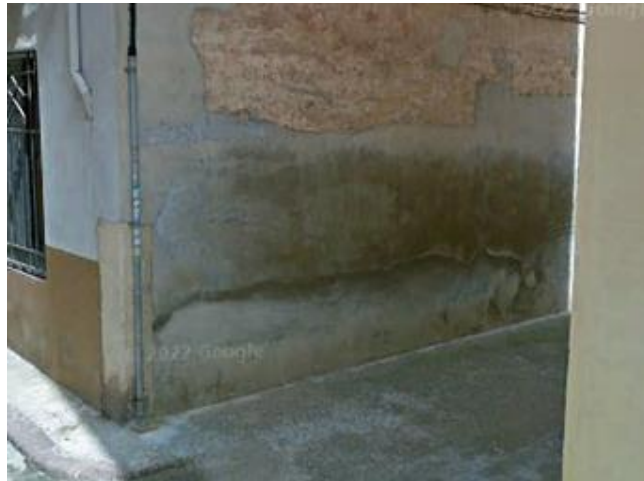
9. **Problemas de Salubridad:** Puede haber humedades de toda clase en todo tipo de superficies; por causas meteorológicas, por falta de evacuación de aguas pluviales y alcantarillado, por capilaridad en fachadas, por filtraciones en juntas mal selladas, por defectos en la red de fontanería y saneamiento, etc.

*Figura 50/ Humedad edificio Calle Zaragoza/ Xavi Ríos*

9. **Problemas de Salubridad:** Para solventar el problema de las humedades, cada caso tiene su solvencia; para las causas meteorológicas, estudiar con detenimiento las posibles consecuencias, para la falta de evacuación de aguas pluviales, implantar una red de alcantarillado eficiente, para la capilaridad en fachadas, elegir materiales adecuados, impermeabilizantes y una buena ejecución para filtraciones, sellar bien juntas, para defectos en la red de fontanería y saneamiento, realizar pruebas de uso y reparar en caso necesario.

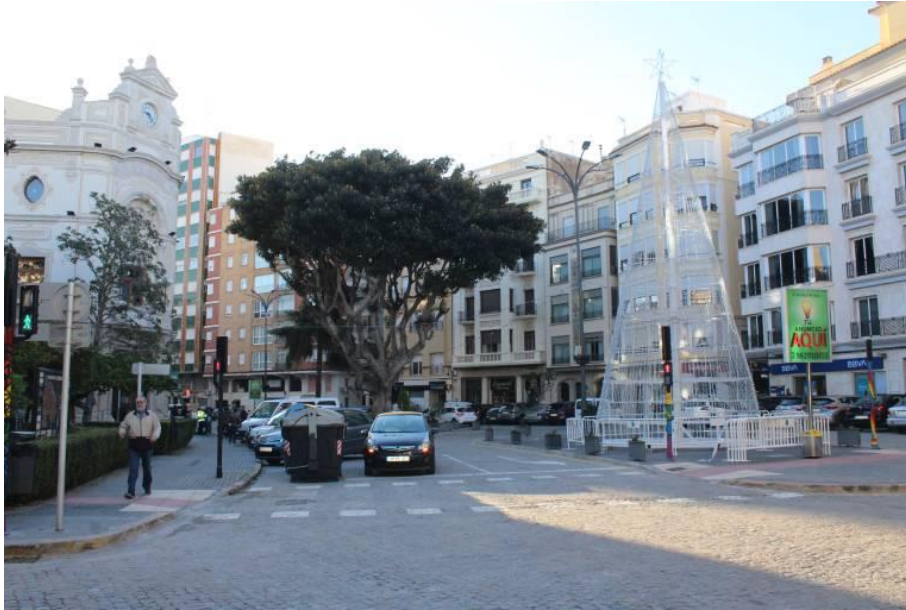
12. **Falta de Mantenimiento y Renovación de Materiales:** Los materiales se deterioran con el tiempo y el uso. Esto es un aspecto que sucede, pero para afrontarlo, se deben hacer mantenimientos de manera periódica y sustituciones de material de tanto en tanto. Un caso particular de Burriana es el adoquín que ocupaba la gran mayoría de calles del centro. Lleva mucho tiempo en servicio y da problemas de deslizamiento sobre todo en mojado. Se ha estado retirando en ciertas calles, pero sigue estando presente principalmente en plazas.

Figura 51/ Adoquín Plaza el Pla/ Xavi Ríos

**12. Mantenimiento y Renovación de Materiales:** Se deben contratar los servicios de mantenimiento necesarios para hacer perdurar lo máximo posible los materiales que conforman el centro municipal. Cabe tener en cuenta la sustitución de materiales cada cierto tiempo por el deterioro al que están expuestos. El caso específico de Burriana es el adoquín. Se debe cambiar la totalidad de la superficie del centro urbano en cuanto a materiales. Recientemente se ha dado el caso en la calle El Barranquet, quitando los deslizantes adoquines desgastados y poniendo unos nuevos con superficie rugosa y antideslizante. Quedan pendientes de readoquinar algunas calles y principalmente las dos plazas grandes.

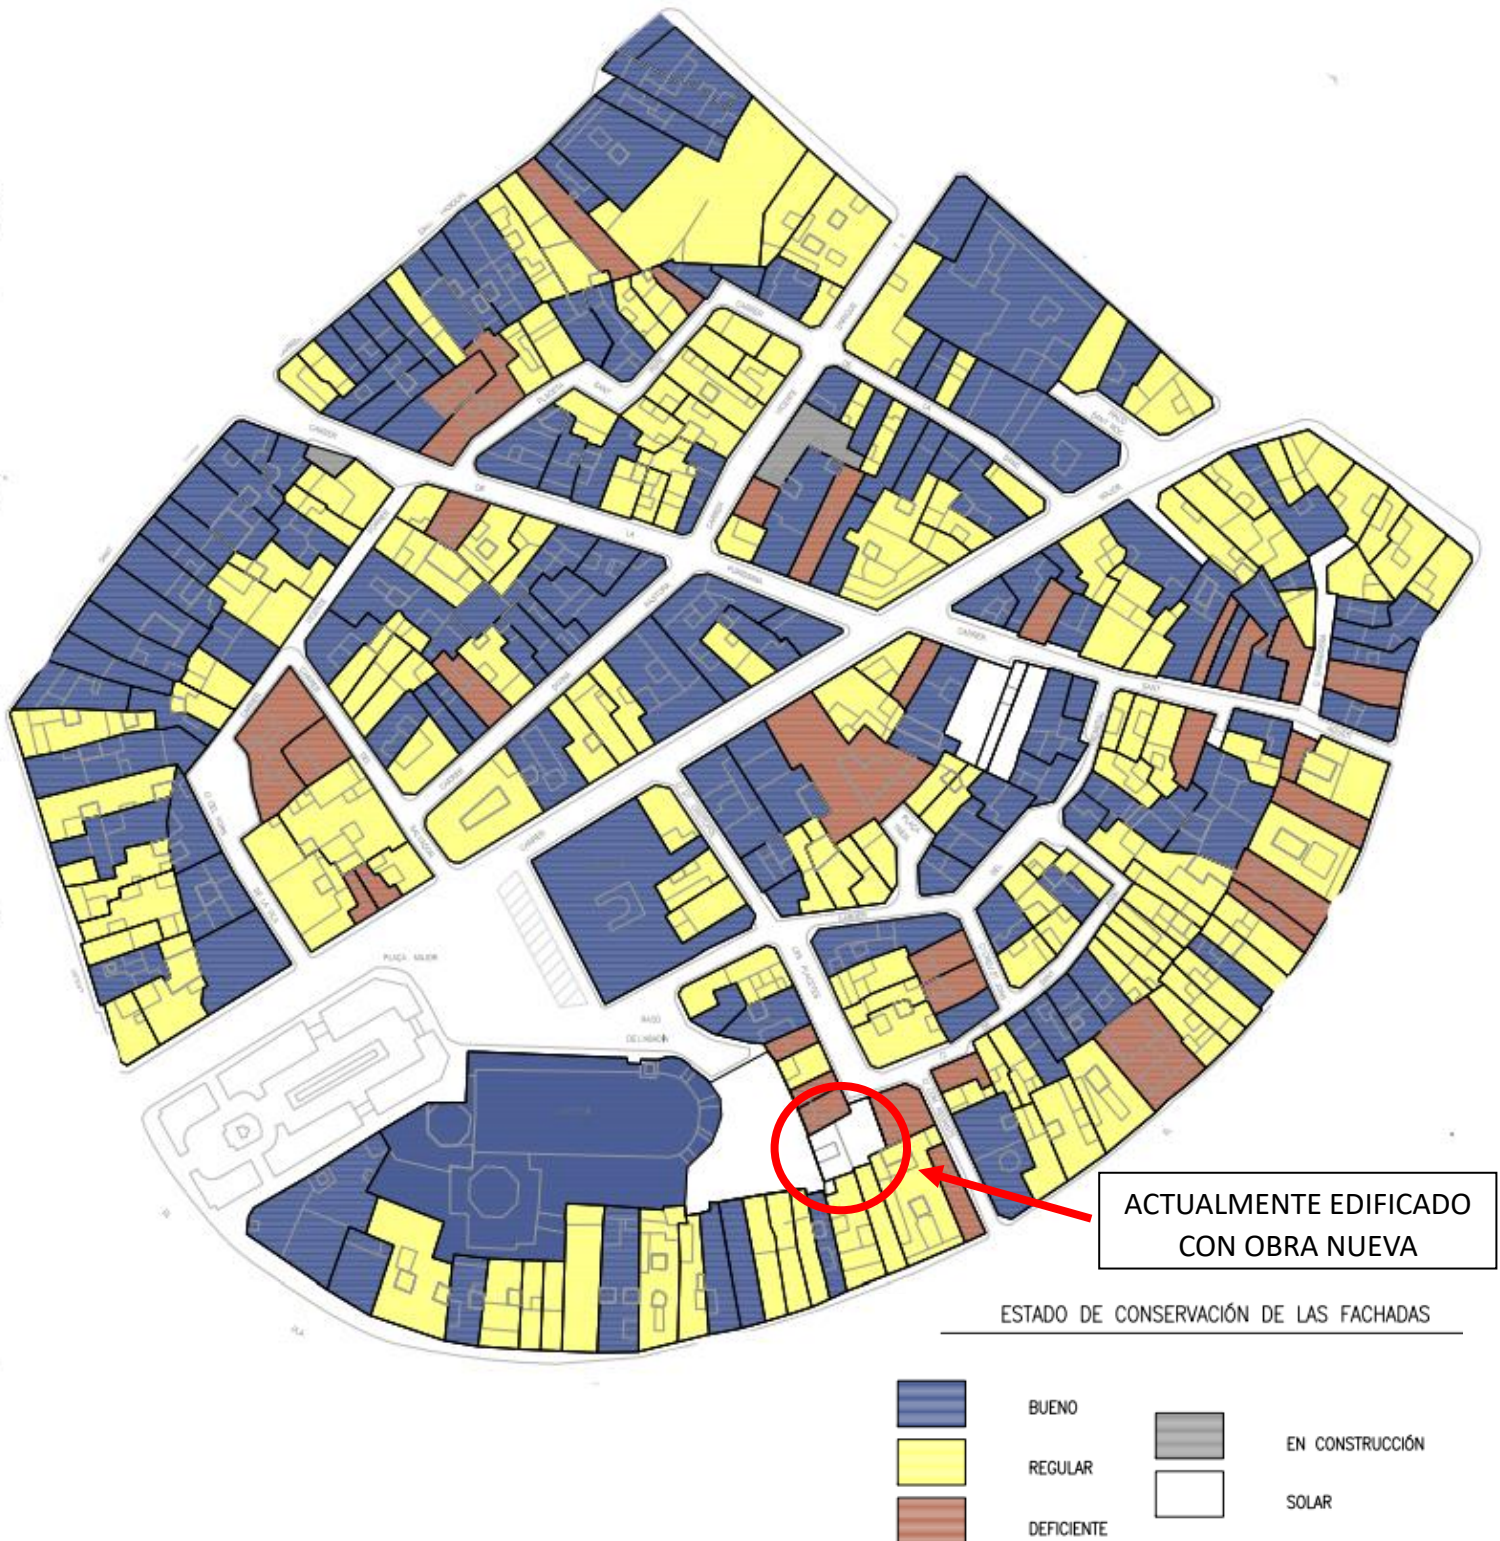
Plano urbanístico 9/ Plano de Estado de Fachadas/ Ayuntamiento de Burriana

1) ESTADO DE CONSERVACIÓN DE LAS FACHADAS: se puede observar que varias se deberían de restaurar.

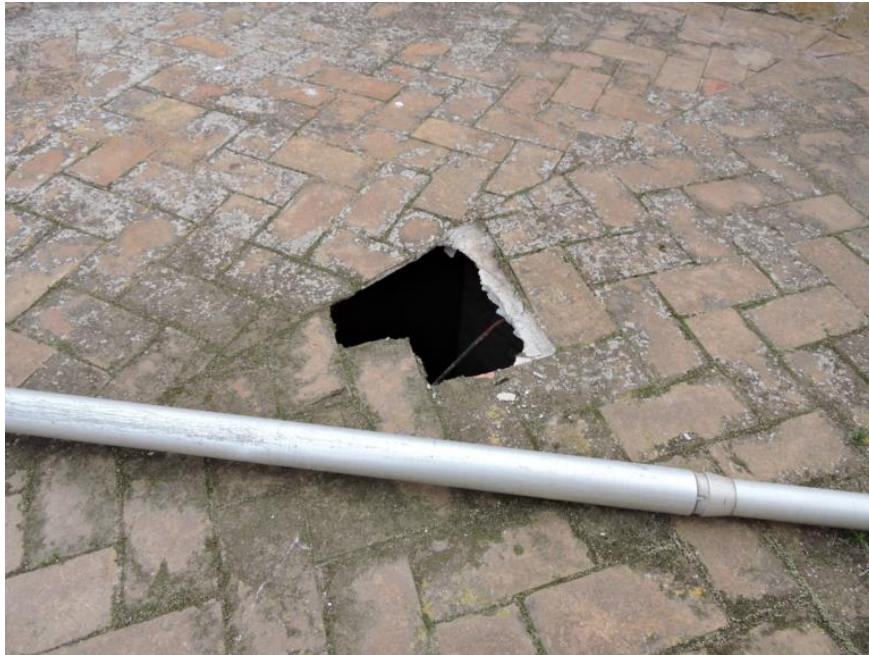
*Figura 101/ Defecto de cubierta/ Diócesis Segorbe Castellón*

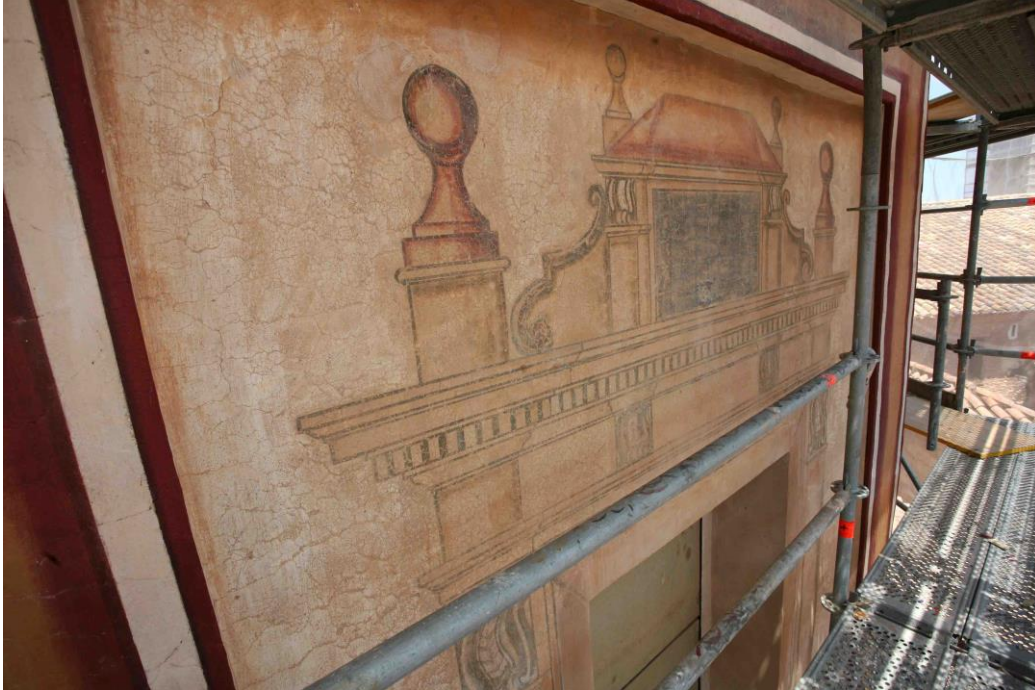
*Figura 159/ Pinturas externas del tambor/ Guillermo Ríos*

En las fachadas de la capilla de la comunión se tratarán y sanearán los mechinales, grietas y otros defecto. En el tambor se consolidarán los estratos pictóricos y se hará una reintegración crómica. La vidrieras se desmontarán para volver a emplomarse.
