Estudio constructivo del “Palazzo Baronale de Dominici - Ricci” de Ascea: Sistemas tradicionales, patologías y propuestas de intervención.

Proyecto Final de Carrera
Arquitectura Técnica
Universitat Jaume I
Alumna: Laura Monfort Gurrea
Tutora: Alba Soler Estrela
Octubre 2013

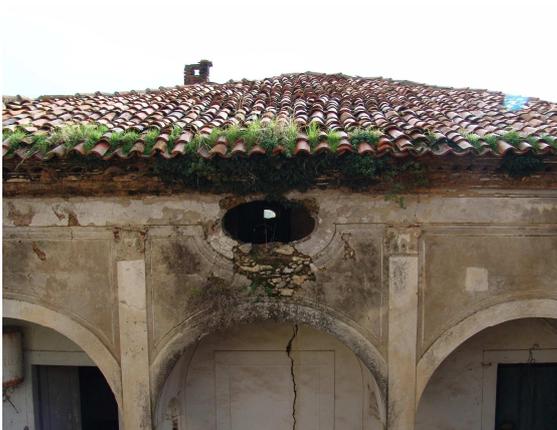
Detalle de la grieta producida por el terremoto de 1980

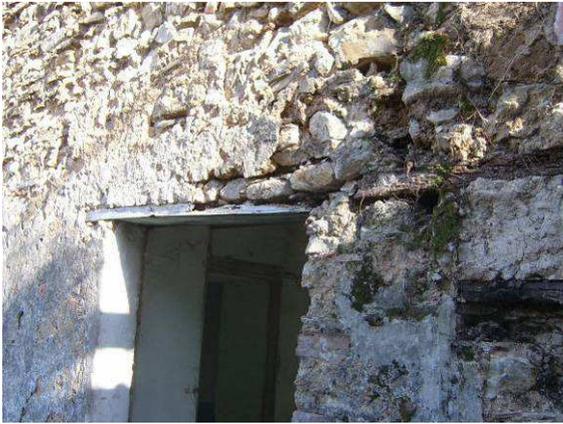
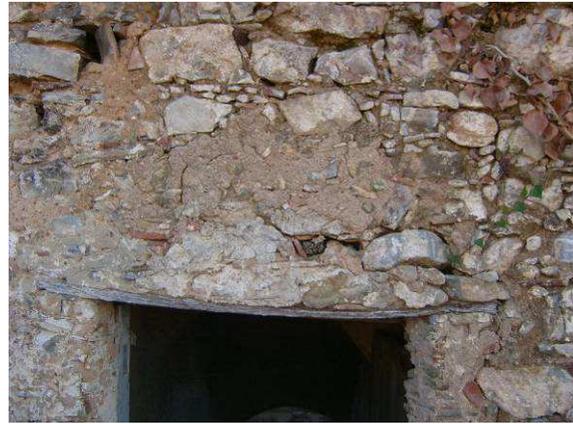
Los dinteles que nos encontramos están realizados con simples tableros de madera y en un estado bastante deteriorado.

Ejemplos de los dinteles del edificio

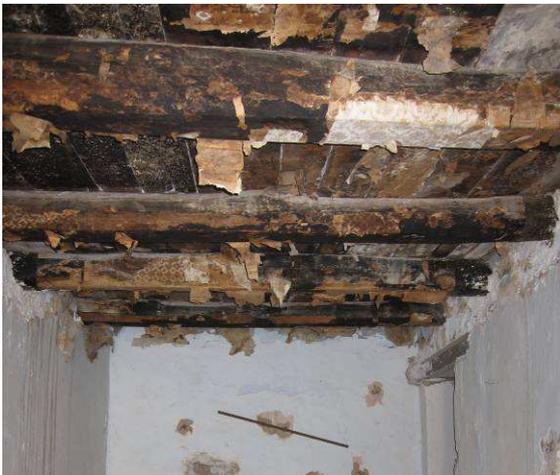
Forjado de madera en cual estaba recubierto por papel ahora ya muy deteriorado

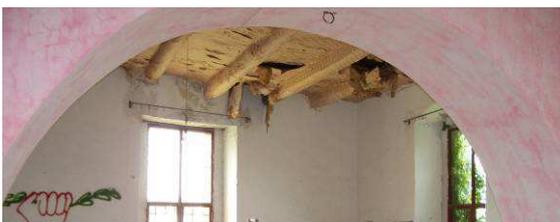
Forjado de madera en cual estaba recubierto por papel no tan deteriorado como el anterior

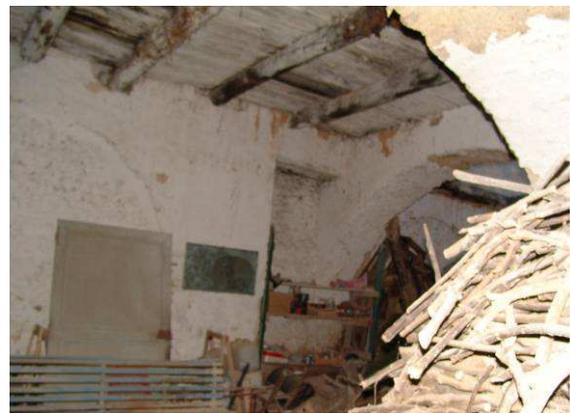
Forjado de madera pintado y en un estado bastante deteriorado

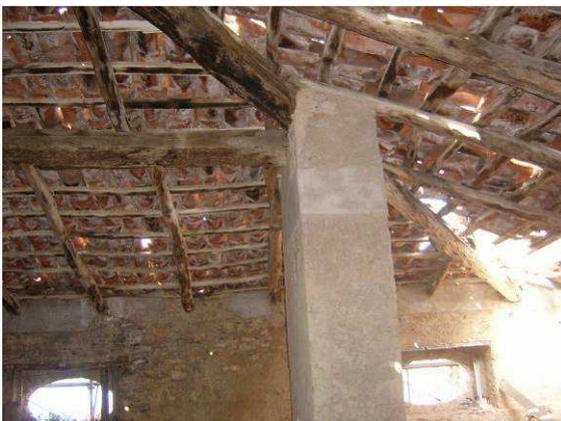
Vistas del bajo cubierta, donde se aprecian los huecos que dejan las tejas y el degrado de la cubierta

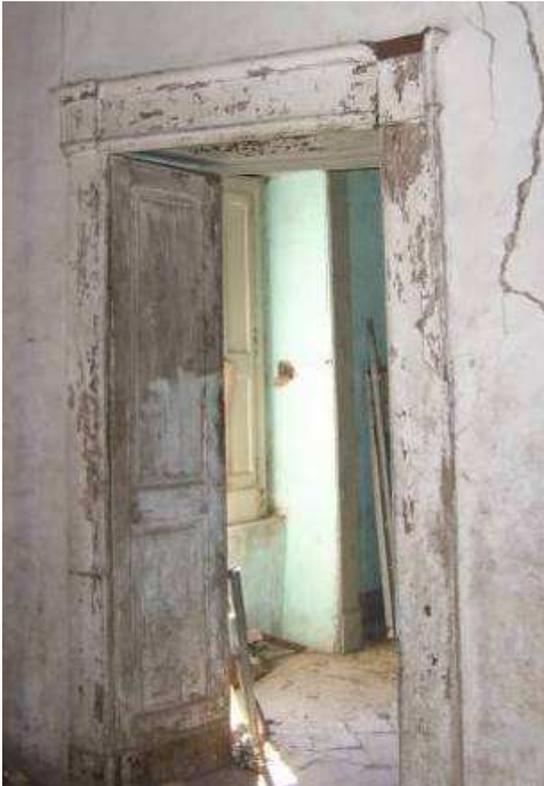
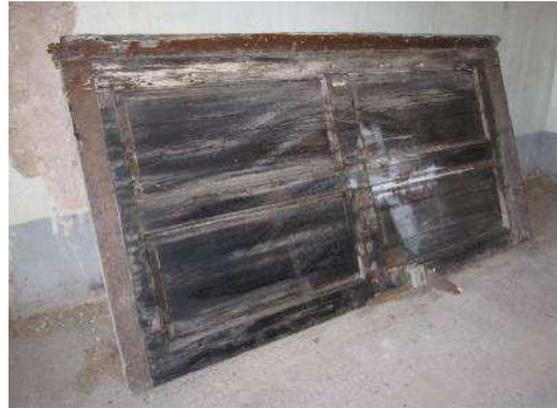
Las puertas interiores en la parte "settecentesca" son de madera, decoradas con cuarterones y con las manillas de latón. Nos las encontramos muy deterioradas y algunas hasta deformadas a causa de los movimientos producidos por el terremoto.

Imágenes de las puertas interiores del lado "settecentesco" del edificio

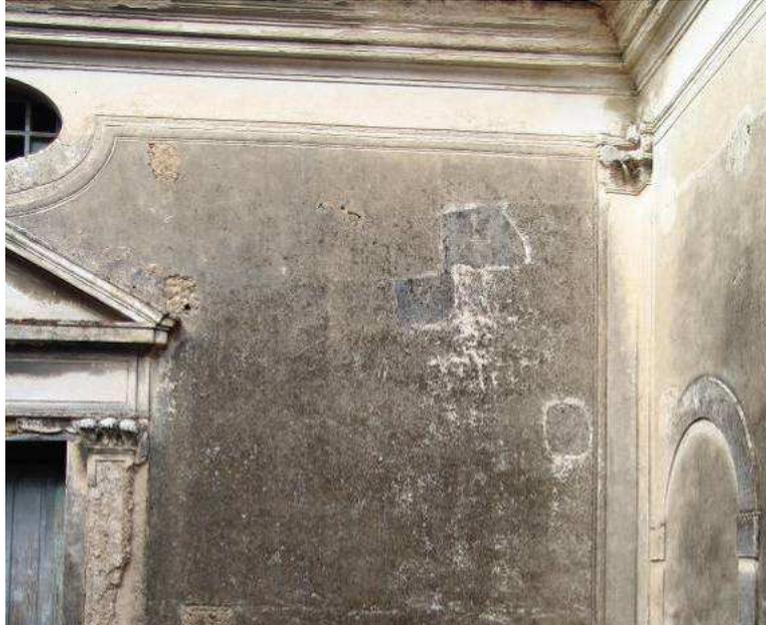
Se entiende a esta patología como depósito de partículas en suspensión en la atmósfera sobre la superficie de las fachadas exteriores, e incluso, la penetración de las mismas en los poros superficiales, sin llegar a la reacción química entre ellas.

Fachada interna del patio, para solucionar esta patología se procederá al pintado del paramento

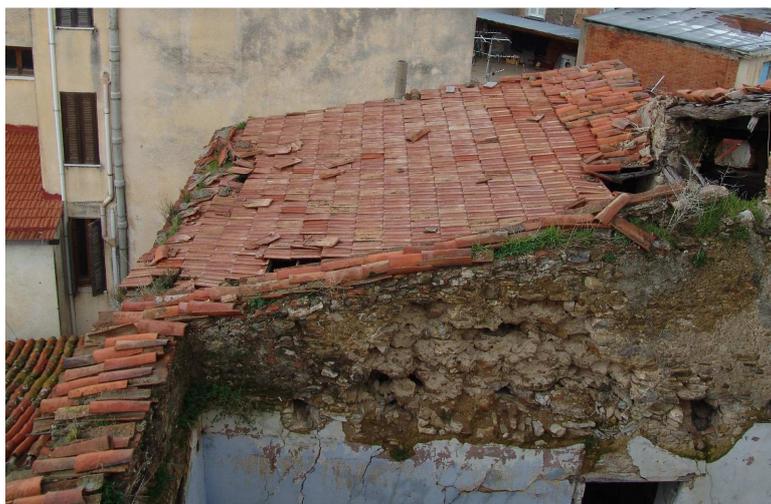
Imagen del desplazamiento de las tejas, esto provoca la entrada de agua en el interior y es el desencadenante de la aparición de otras patologías como la pudrición de las vigas, la aparición de humedades en la paredes, etc.

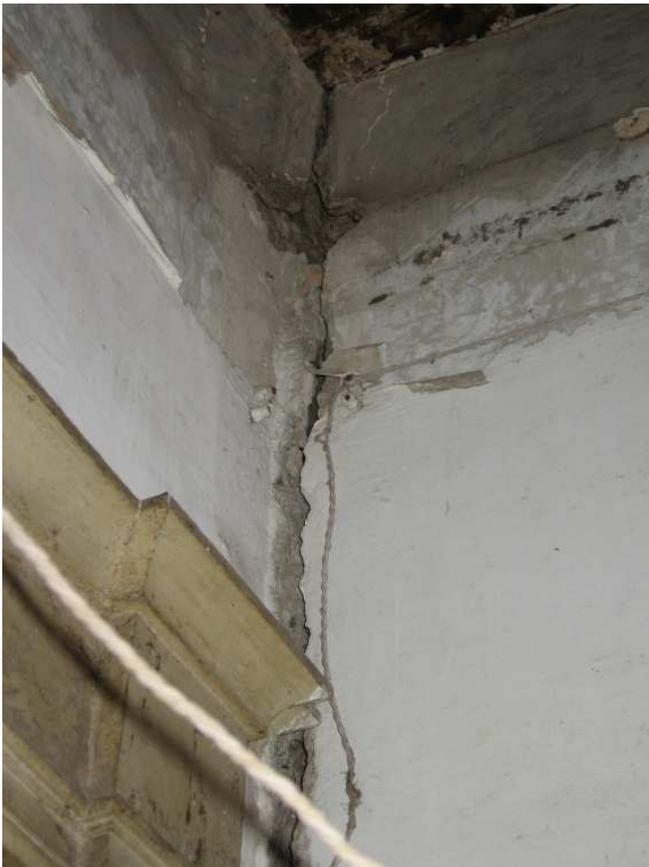
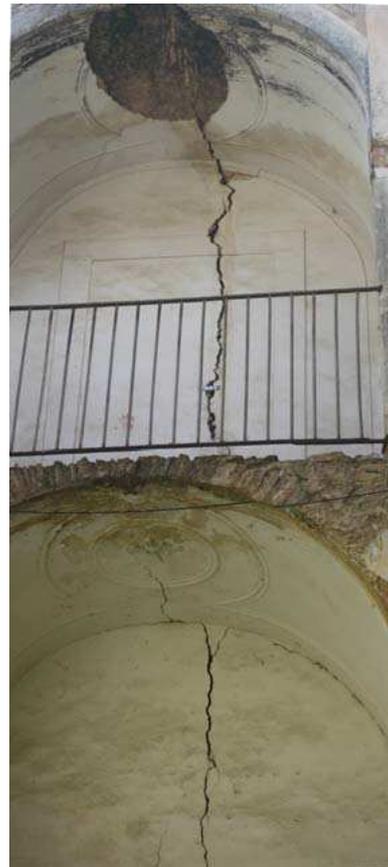
En este caso las grietas fueron producidas por el terremoto del año 1980.

Imágenes de las grietas producidas por el terremoto

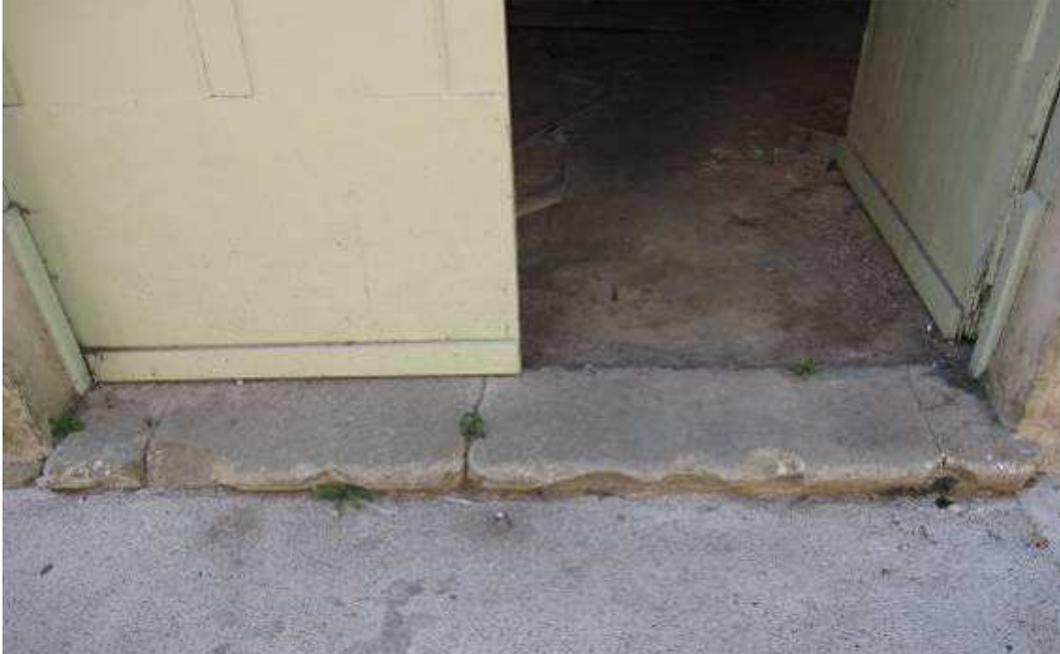
En esta imagen se aprecia el umbral de una puerta degradado por el uso y el paso del tiempo

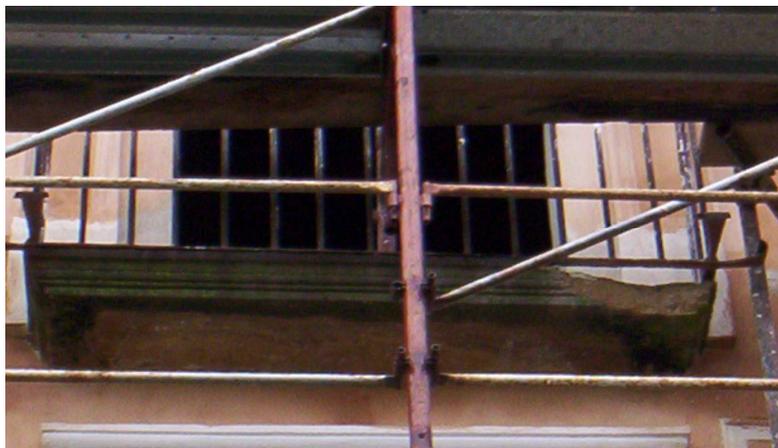
Pérdida de una parte de la piedra que forma la base de uno de los balcones situados en la fachada de la calle Rizzi, para su solución está previsto el cambio entero de la pieza

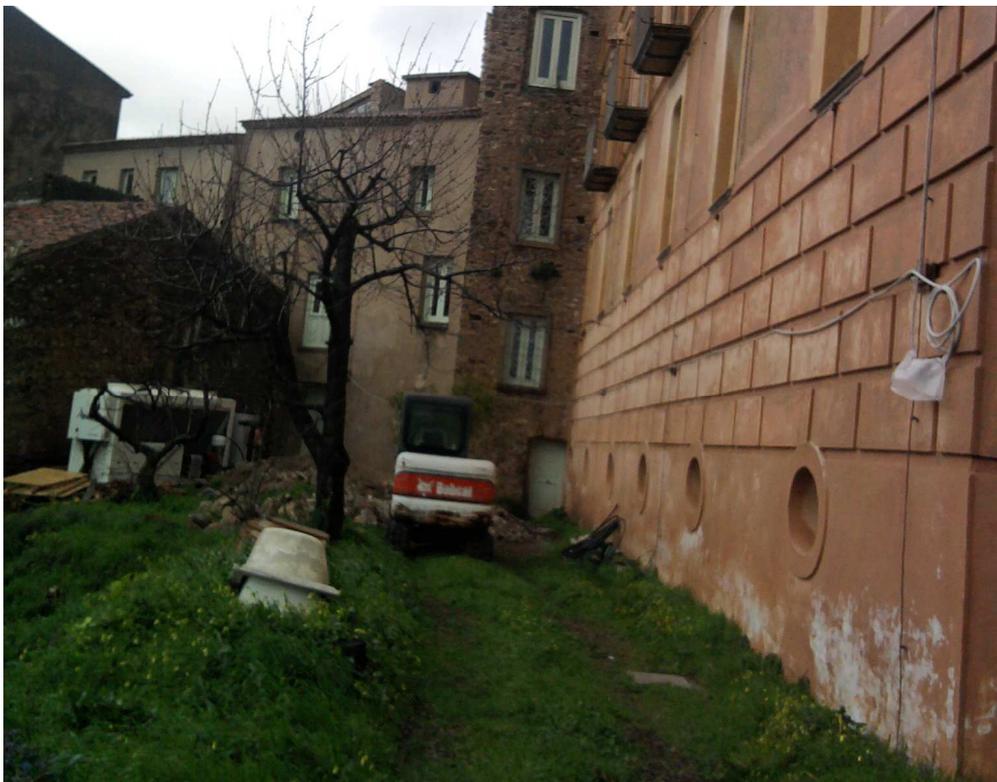
Nos encontramos eflorescencias en la fachada de calle Rizzi, estas aparecieron una vez finalizada su restauración

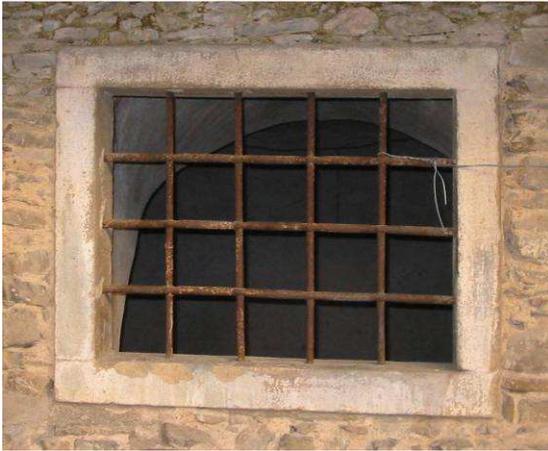
Ejemplo de una reja oxidada, al igual que todas las que nos encontramos en el edificio

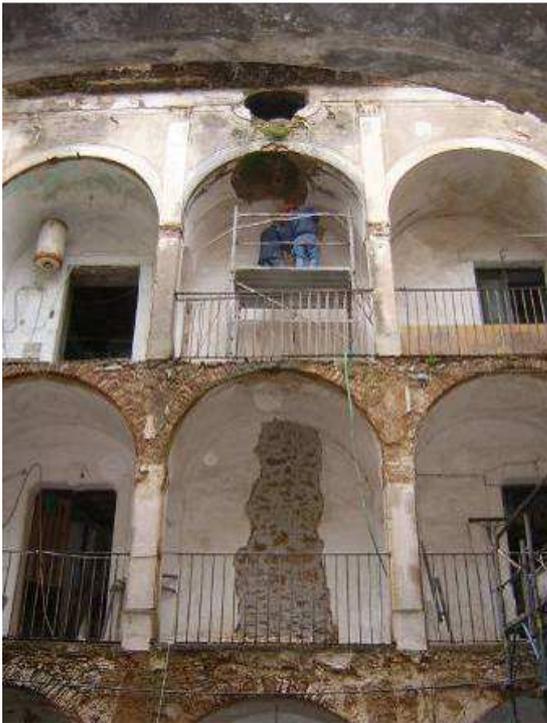
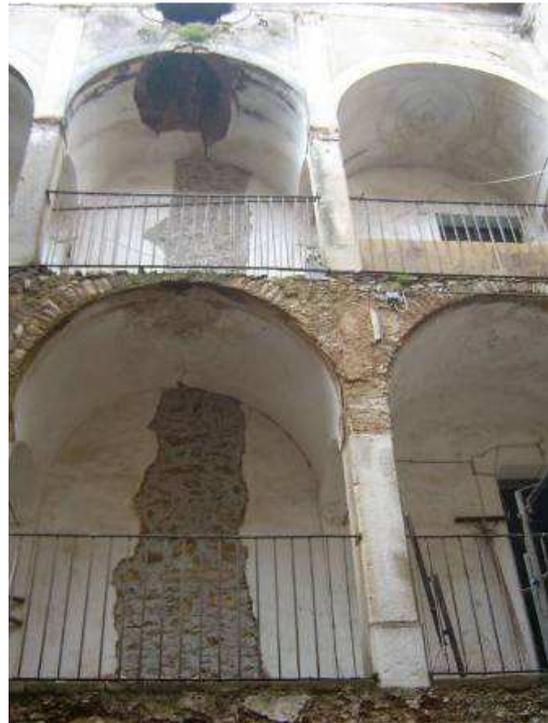
Imágenes de las grietas ya tapadas

El primer de los trabajos realizados en la fachada de en frente de la entrada ha sido arreglar la gran grieta que iba desde la planta primera hasta la segunda casi atravesando la totalidad del muro, esto ha sido realizado mediante la inyección de resinas y la inserción de mampuestos realizando una traba con los ya existentes.
