## INTERVENCIONES DE CONSERVACIÓN DE FACHADA Y VACIADO INTERIOR EN EDIFICIOS PROTEGIDOS

TITULACIÓN: Grado en Arquitectura Técnica

ESTUDIANTE: M<sup>o</sup> Lourdes Casado Pons

FECHA DE PRESENTACIÓN: Octubre 2013

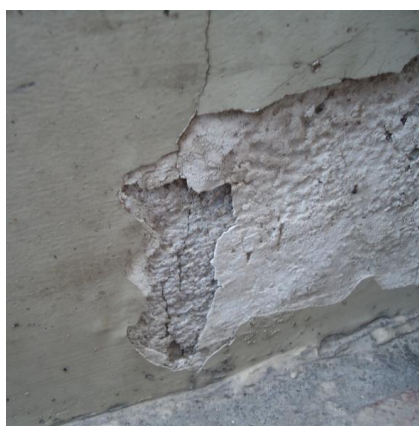
Fig. 4.21 Zócalo fachada Edificio Hidrola donde tras la pérdida del revestimiento debido a procesos de deterioro tanto por los agentes biodegradables como por la humedad puede observarse el material que conforma el muro de fachada.

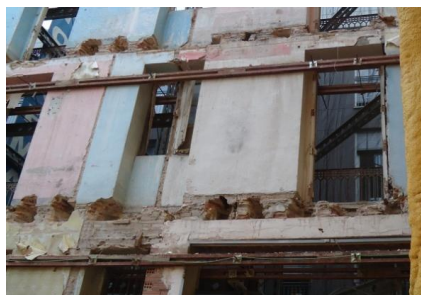
Conviene destacar que si reparamos todas las lesiones acontecidas a la hora de colocar el apeo contaremos con un muro casi nuevo, es decir, se podrá asegurar con creces la estabilidad del mismo. Una de las lesiones clave que a priori puede no englobarse dentro de las que afectan al muro sería la pudrición de las cabezas de las viguetas u otros elementos que se embeben en el muro de fachada.

Se debe de tener en cuenta que a la hora de realizar la demolición las viguetas se cortan cerca del plano de la fachada y se hace conveniente la pervivencia de dichas cabezas embebidas en la fachada durante la ejecución de los trabajos puesto que si se eliminan se producen oquedades en los muros que pueden llegar a inducir excentricidades de carga al muro. Por esta razón en el caso en que las cabezas de las viguetas estén deterioradas será conveniente su retirada y el retacado del hueco con fábrica o con tacos de madera de modo que se restablezca la continuidad del muro.

Fig. 4.62 Oquedades producidas por la retirada de las cabezas de viguetas en c/ Torn de L'Hospital (Valencia)

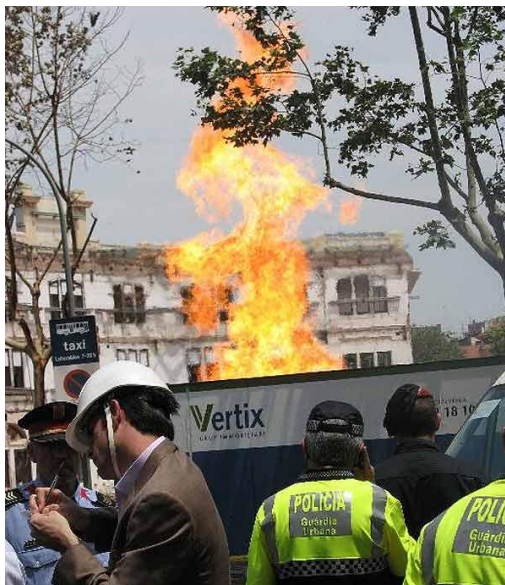
Un claro ejemplo de lo que puede ocurrir si no se toman las medidas pertinentes en lo que se refiere a los dos aspectos anteriores es el desprendimiento del muro de contención originario que se dio a lugar durante los trabajos de excavación y posteriormente a la demolición de la antigua fábrica Bayer. Debido al desprendimiento de dicho muro parte de la acera se vino abajo ocasionando la rotura de las conducciones de agua y gas que provocaron una llama de 3m de altura como se puede ver en la siguiente imagen (fig.4.63) en la que detrás de la misma se observa la fachada estabilizada por la parte posterior. Afortunadamente en este caso no hubo heridos pero fue necesario el desalojo por motivos de seguridad de dos edificaciones próximas a la obra así como el corte del suministro de gas y luz (Rocabert, 2007).

Fig.4.63 Suceso producido tras el desprendimiento del muro de contención del sótano de la antigua Fábrica Bayer - Barcelona (Rocabert, 2007).

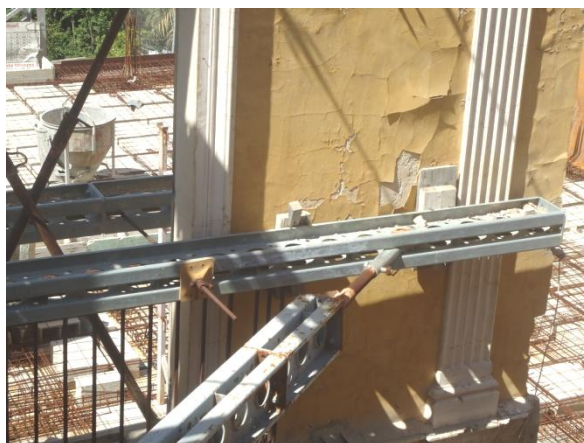
Conviene destacar, que además de los procesos patológicos que podía presentar la fachada en su estado previo, durante la ejecución de la nueva obra pueden ocasionarse lesiones en el paramento bien por una deficiente ejecución o por las necesidades de la obra. Además la disposición del sistema de estabilización, puede llevar consigo la creación de lesiones sobre la fachada, por ejemplo debido a la compresión de las correas horizontales que se disponen adyacentes al muro. Esta compresión, normalmente se intenta evitar disminuyendo colocando tacos o cuñas de madera entre las correas y el muro, que permiten conseguir el amarre efectivo a la vez que disminuyen el efecto de zunchado. Pero aún así, pueden llegar a producirse pequeñas roturas en dichos puntos.

Fig.5.2.39 Fisuras y desprendimiento del revestimiento alrededor de la zona de apoyo de las cuñas de madera y las correas horizontales de un estabilizador, situado en la c/Mayor de Ontinyet (Valencia).

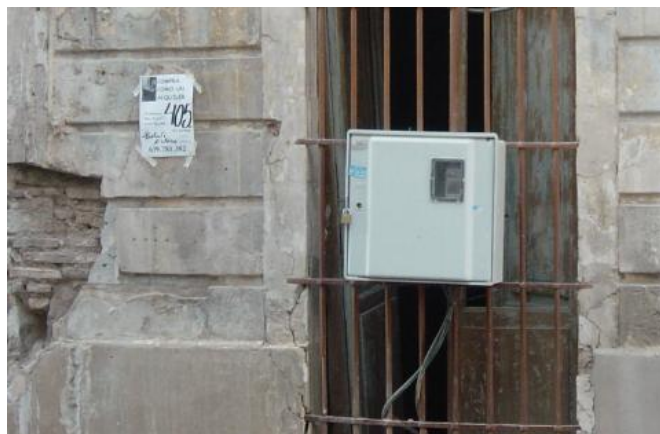
Fig.6.1.6 Rotura y desprendimiento del revoco de planta baja y fisuras en el recercado del vano. (Fuente: Rosa Lapiedra Alcamí)

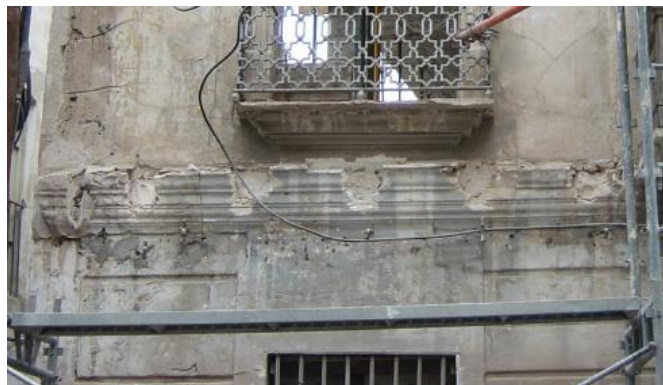
Fig.6.1.16 Fotografía de la rotura de la moldura a nivel de planta primera para crear las conexiones con el forjado. (Fuente: Rosa Lapiedra Alcamí)

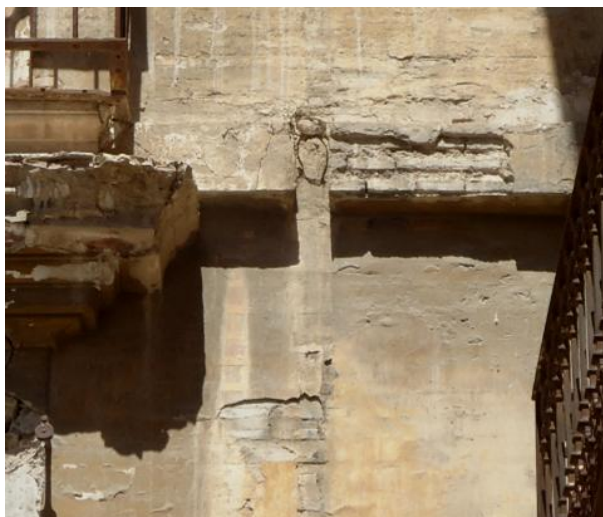
Fig.6.2.5 Desprendimiento del revestimiento de la imposta.

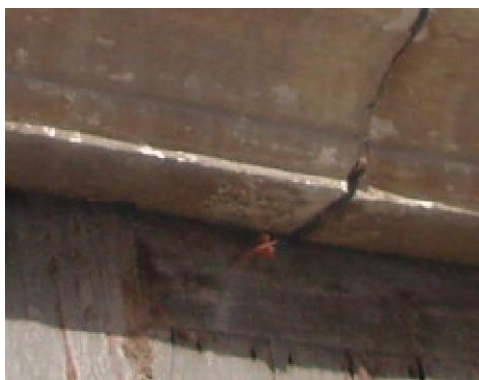
Fig.6.2.7 Colocación de un objeto clavado en la carpintería de la puerta principal para comprobar si se producen movimientos del mampuesto que compone el dintel. (Fuente: Lucas Blancas)

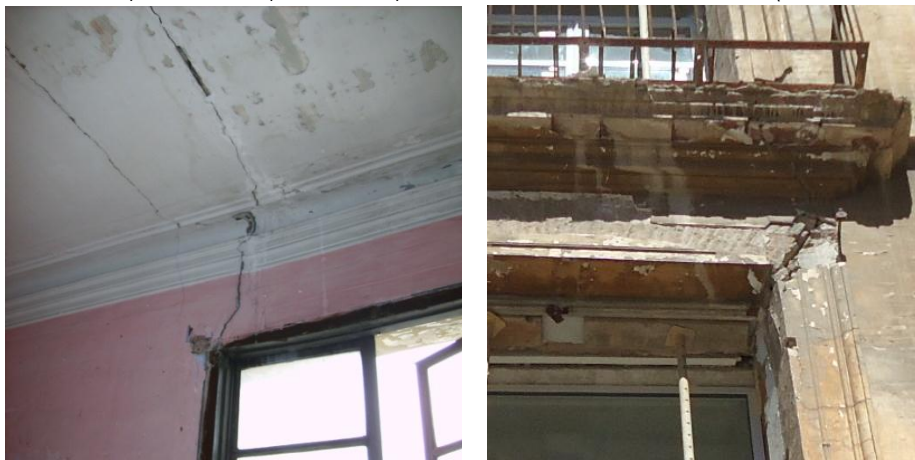
Fig 6.2.9 y 6.2.10 Grietas que nacen de forma ascendentes desde las esquinas de los vanos. En la figura de la derecha se puede ver dicha lesión en uno de los vanos en su estado previo (Fuente:Lucas Blancas) y a la izquierda se observa la lesión en otro vano en la actualidad.

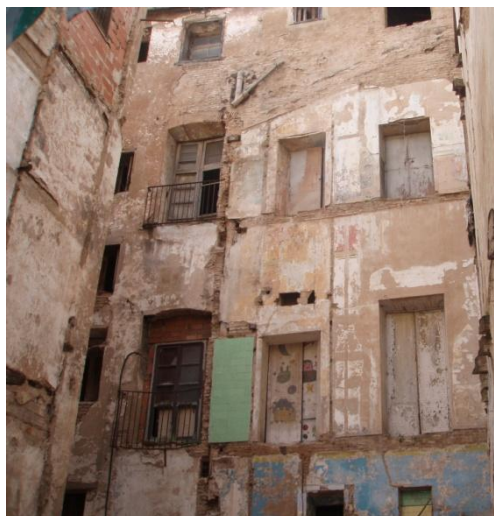
Es necesario destacar que la fachada posterior, que no poseía ningún valor arquitectónico, también presentaba un estado deficiente.

Fig.6.2.11 Fachada trasera antes de la demolición. (Fuente: Lucas Blancas)

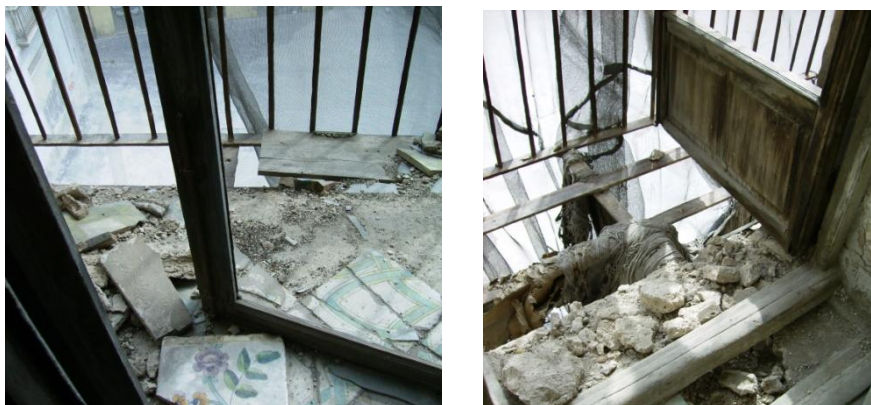
Fig.6.2.12 Estado previo balcones. (Fuente: Lucas Blancas)

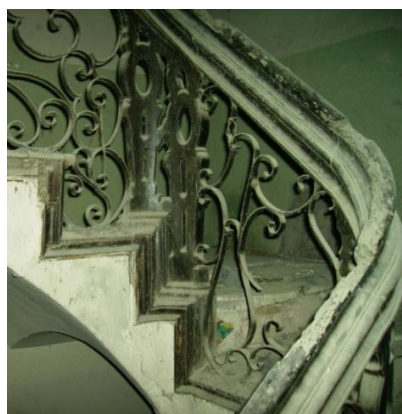
Fig.6.2.13 Pudrición en pasamanos barandilla escalera (Fuente: Lucas Blancas)

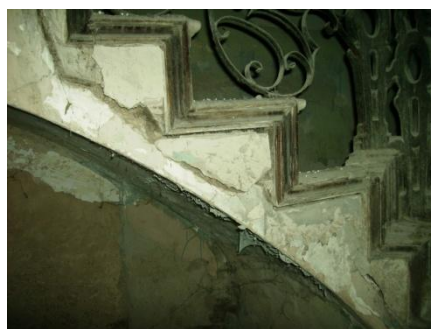
Fig.6.2.14 Grieta en losa de la escalera (Fuente: Lucas Blancas)

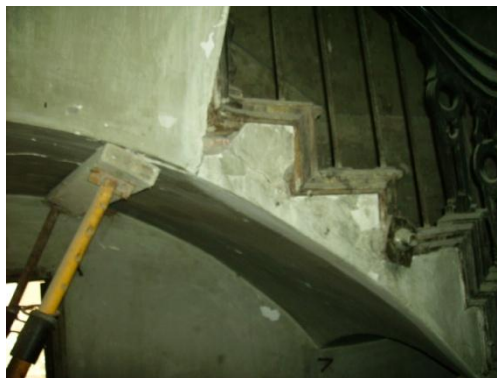
Fig.6.2.15 Fisura no coplanaria en la bóveda de la escalera a la catalana que preciso de apuntalamiento.  
(Fuente: Lucas Blancas)

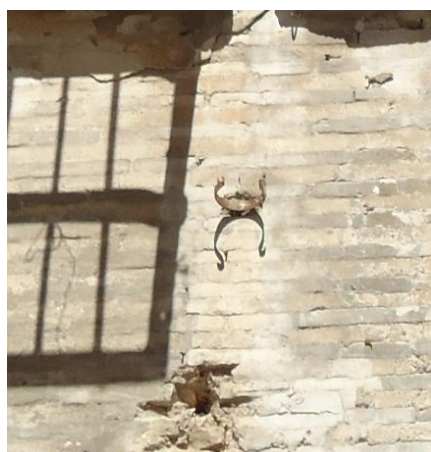
Fig.6.2.16 Fractura del muro debida a la corrosión de un gancho de hierro embebido como el situado en su parte superior que se presenta oxidado.

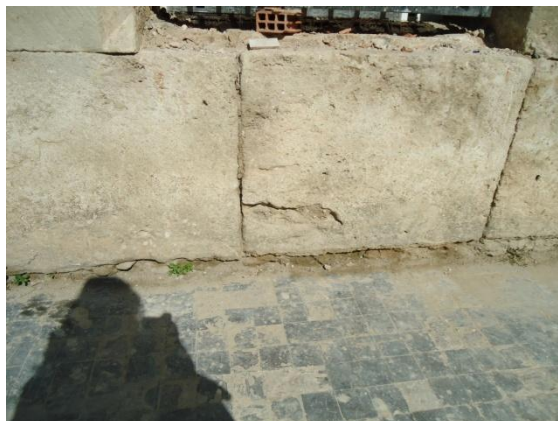
Fig.6.2.17 Meteorización superficial de los mampuestos del zócalo de la fachada conservada.

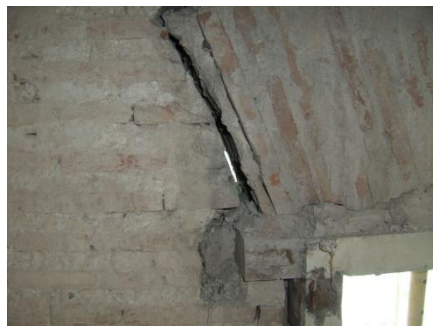
Fig.6.2.43 Grieta en uno de los vanos. (Fuente: Lucas Blancas)

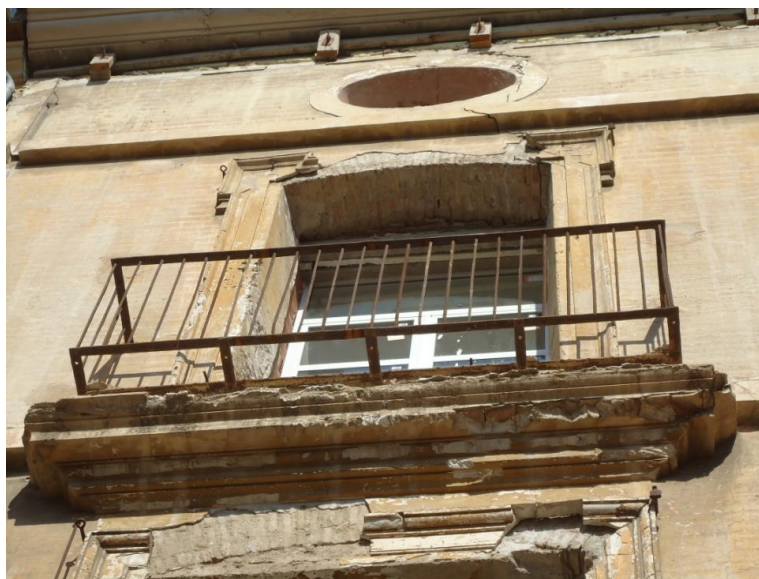
Fig.6.2.51 Estado del bajo-balcón y los recercados.

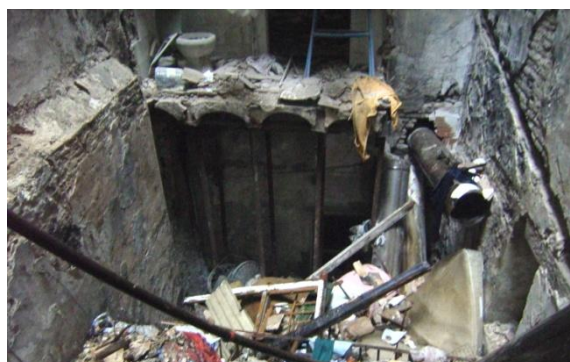
Fig. 6.3.7 Residuos acumulados en el patio de luces. (Fuente: Lucas Blancas)

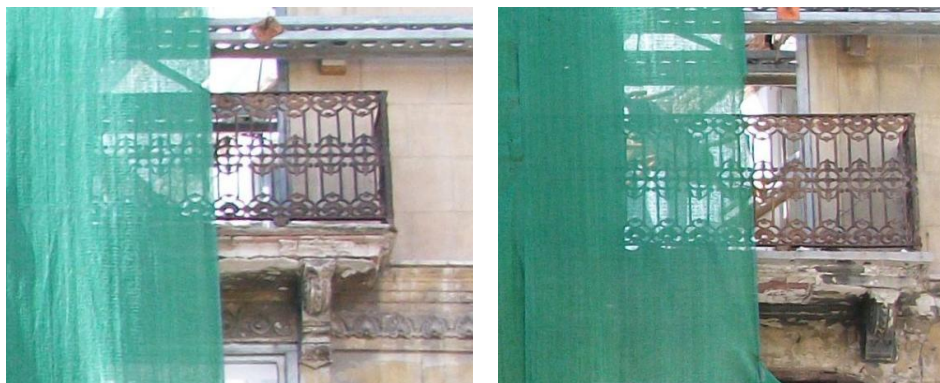
Fig.6.3.31 Estado de dos de los balcones que se han podido observar. (Fuente: Lucas Blancas)

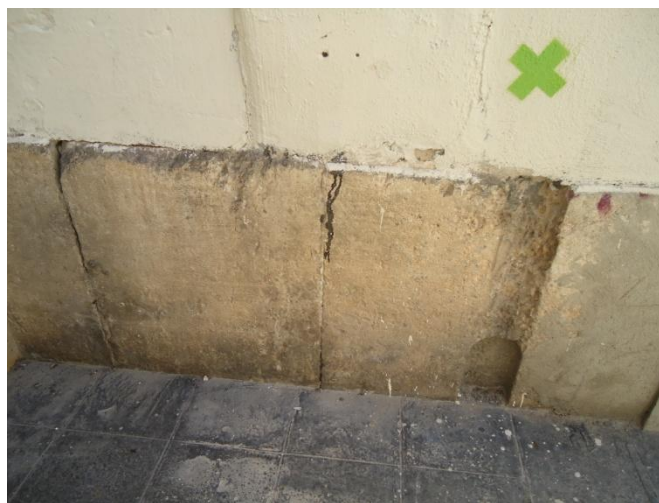
Fig.6.3.32 Estado actual del zócalo

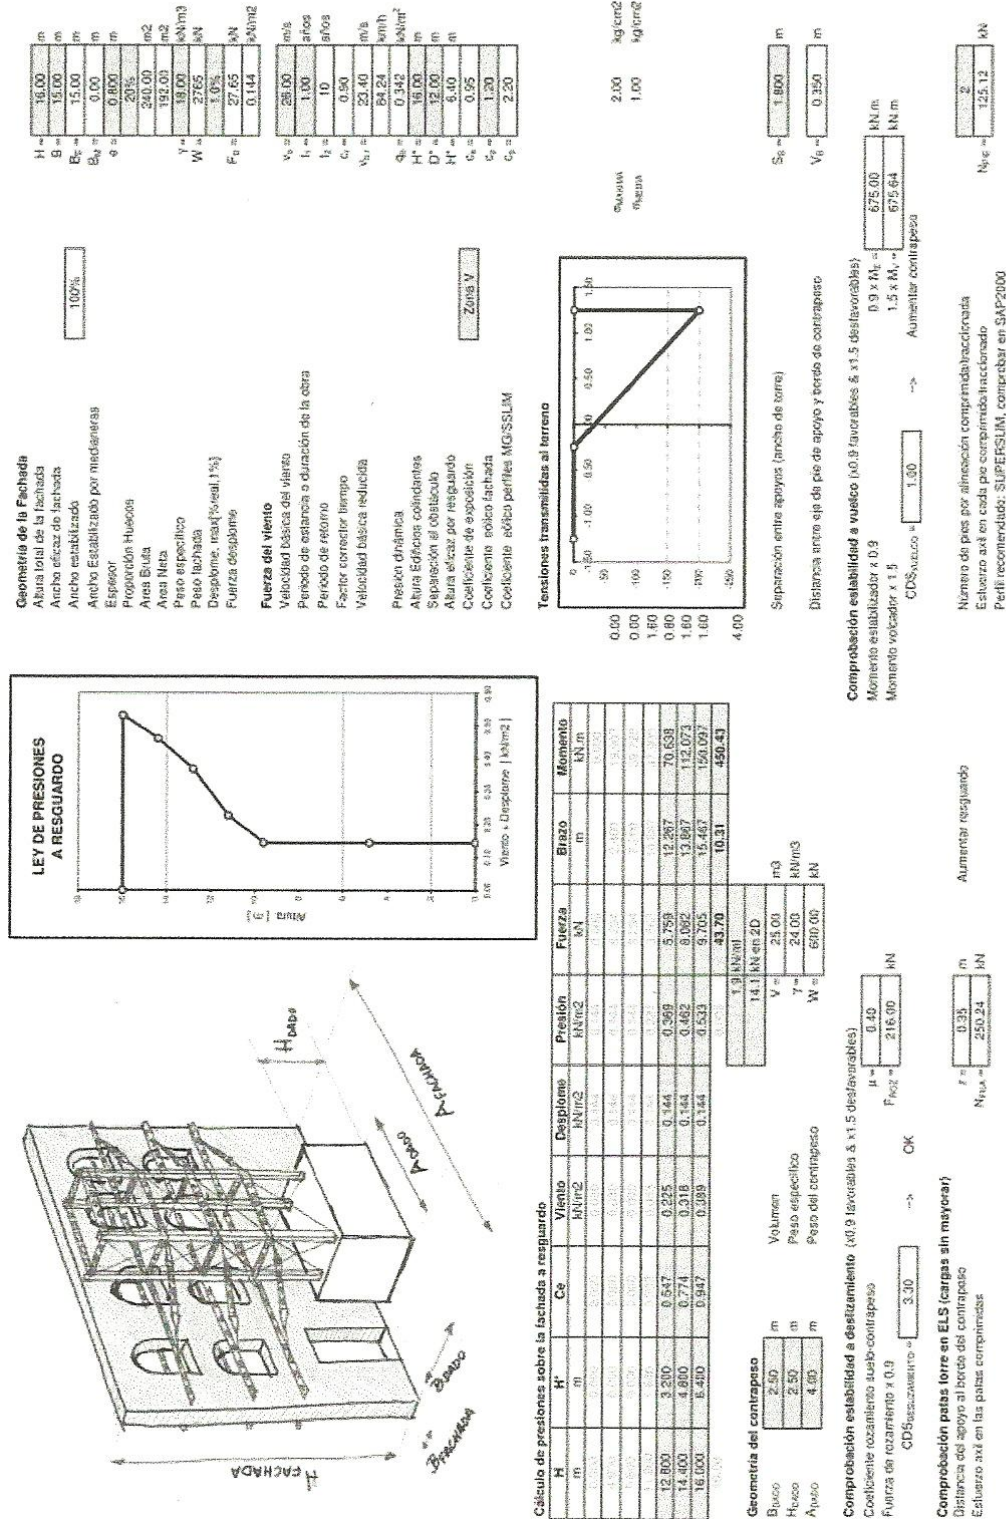
Fig.12.2 Tabla de predimensionado donde puede verse la comprobación que se ha referido con anterioridad. En este caso el momento de vuelco supera al momento estabilizador, pero la carga axial que actúa sobre los pies o fustes si puede ser asumida para la carga axial máxima admitida por los fustes SuperSlim. Lo que se concluye de este predimensionado es que es necesario aumentar el volumen del contrapeso y se puede proseguir con el modelizado de la estructura empleando las vigas SuperSlim. (Fuente de la tabla: RMD Kwikform).
