# Estudio y propuesta metodológica de rehabilitación energética y mantenimiento en edificio residencial

**PFC Arquitectura Técnica 2013**  
**Manuel García Campos**  
**Tutora: Teresa Gallego Navarro**

## 1.1 Resumen del proyecto

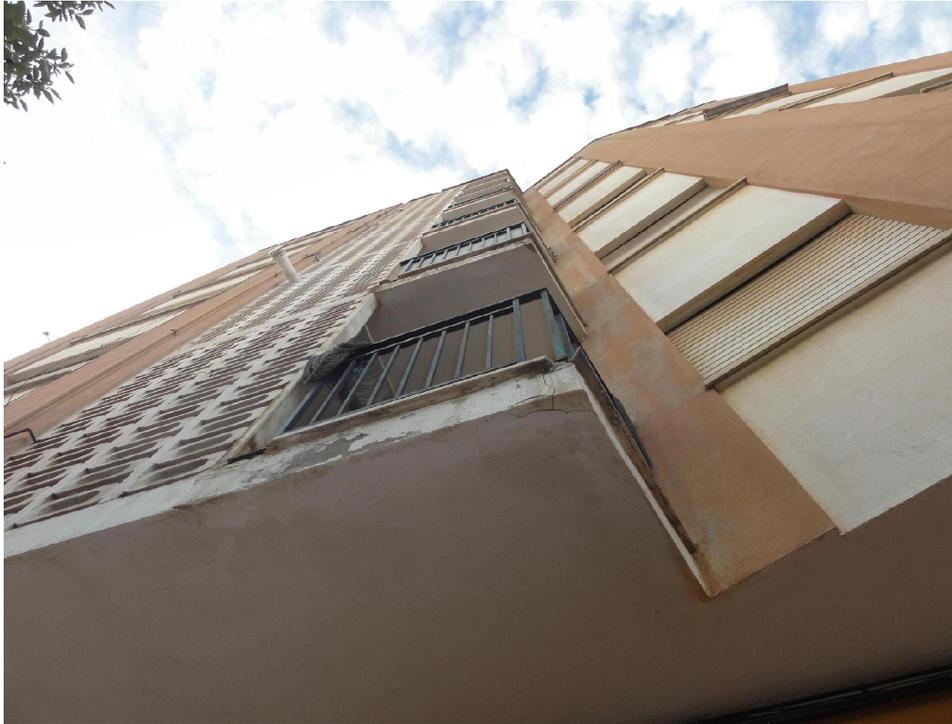
Fachada 1. Acabado exterior [Ref. FA001]

Elemento a inspeccionar	Lesiones y síntomas
Soporte	No se aprecian daños
Acabado exterior	Humedades y fisuras en el revestimiento exterior de la fachada
Elementos singulares	No se aprecian daños

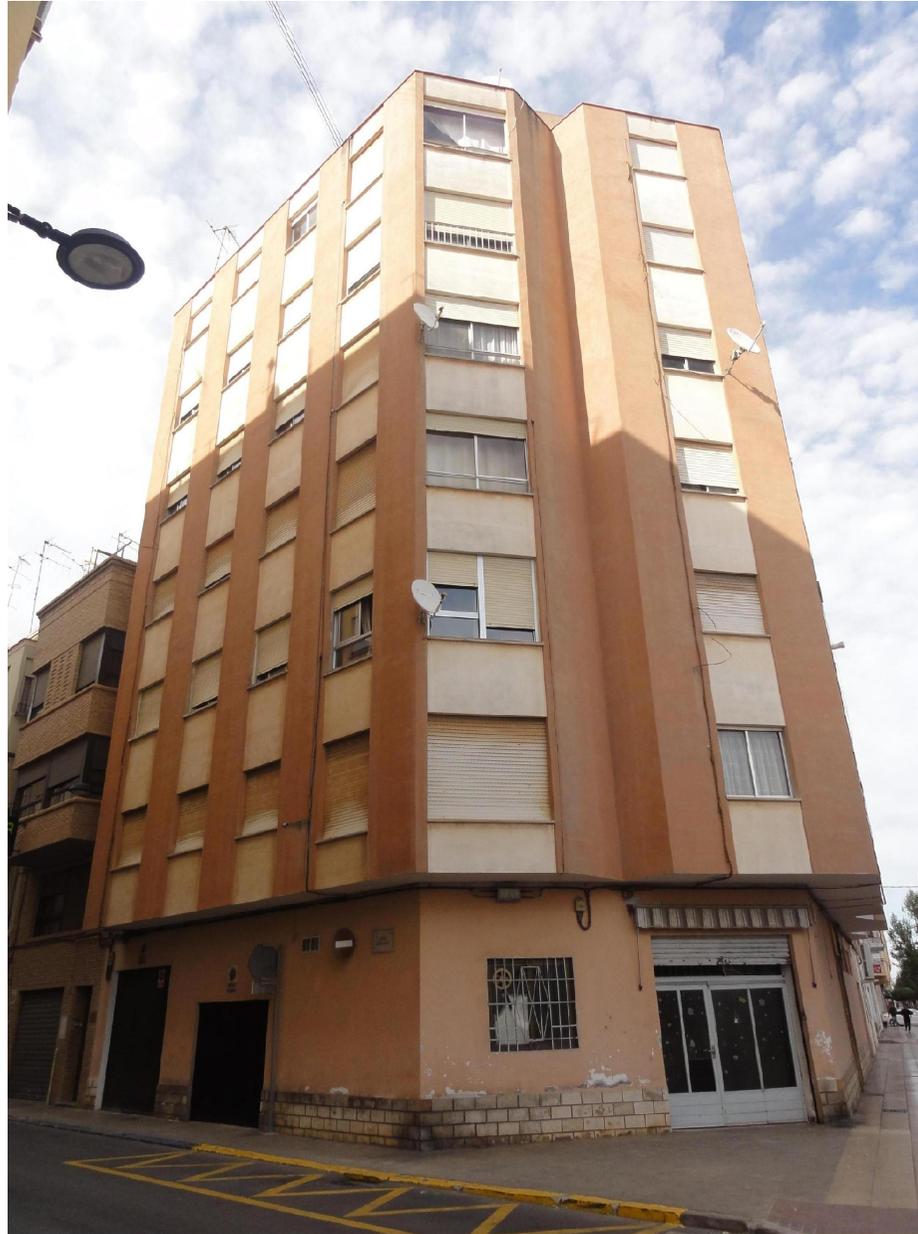
Fachada 2. Acabado exterior [Ref. FA003]

Elemento a inspeccionar	Lesiones y síntomas
Soporte	No se aprecian daños
Acabado exterior	Humedades y fisuras en el revestimiento exterior de la fachada

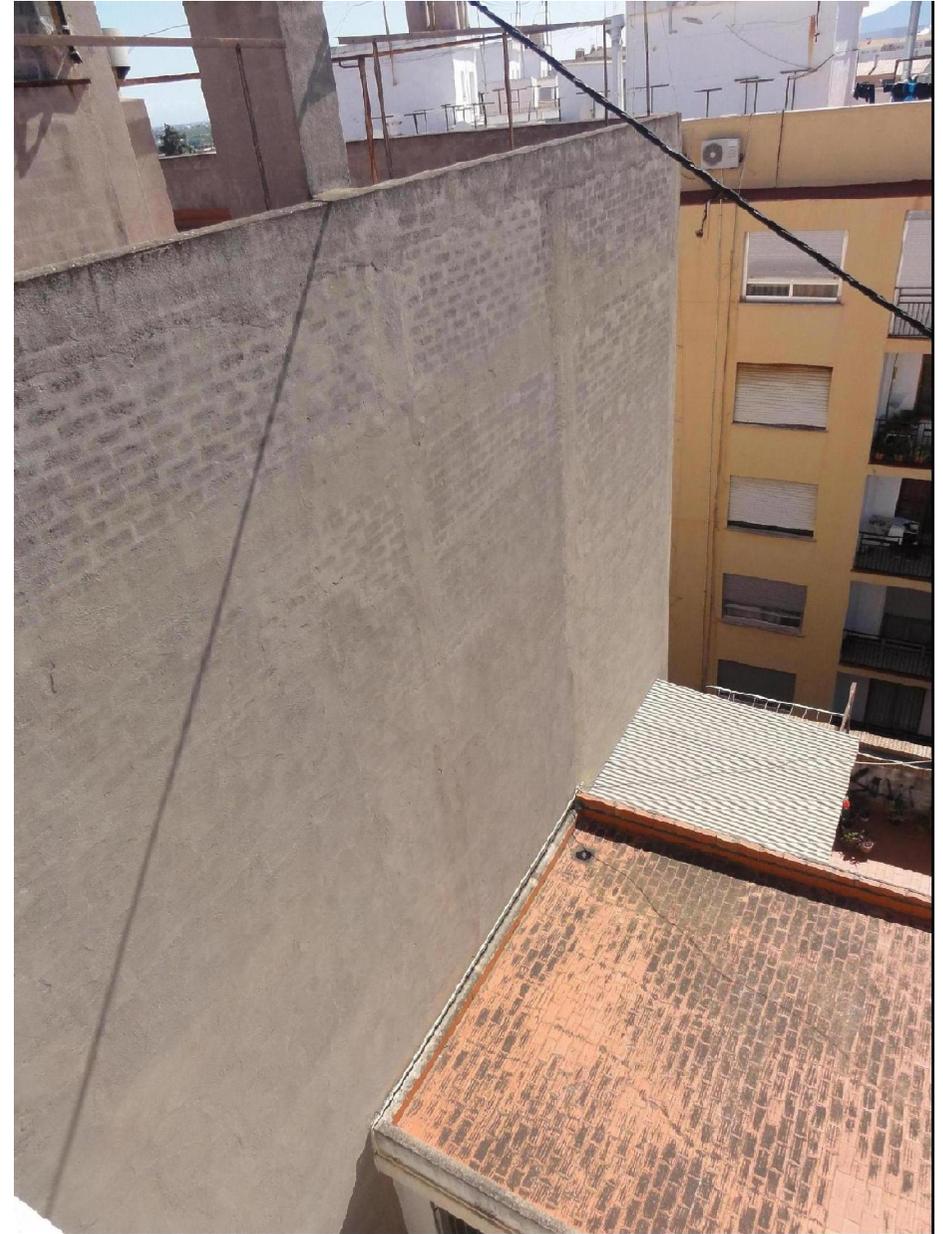
Fachada 4. Acabado exterior [Ref. FA004]

Elemento a inspeccionar	Lesiones y síntomas
Soporte	No se aprecian daños
Acabado exterior	Humedades y fisuras en el revestimiento exterior de la fachada

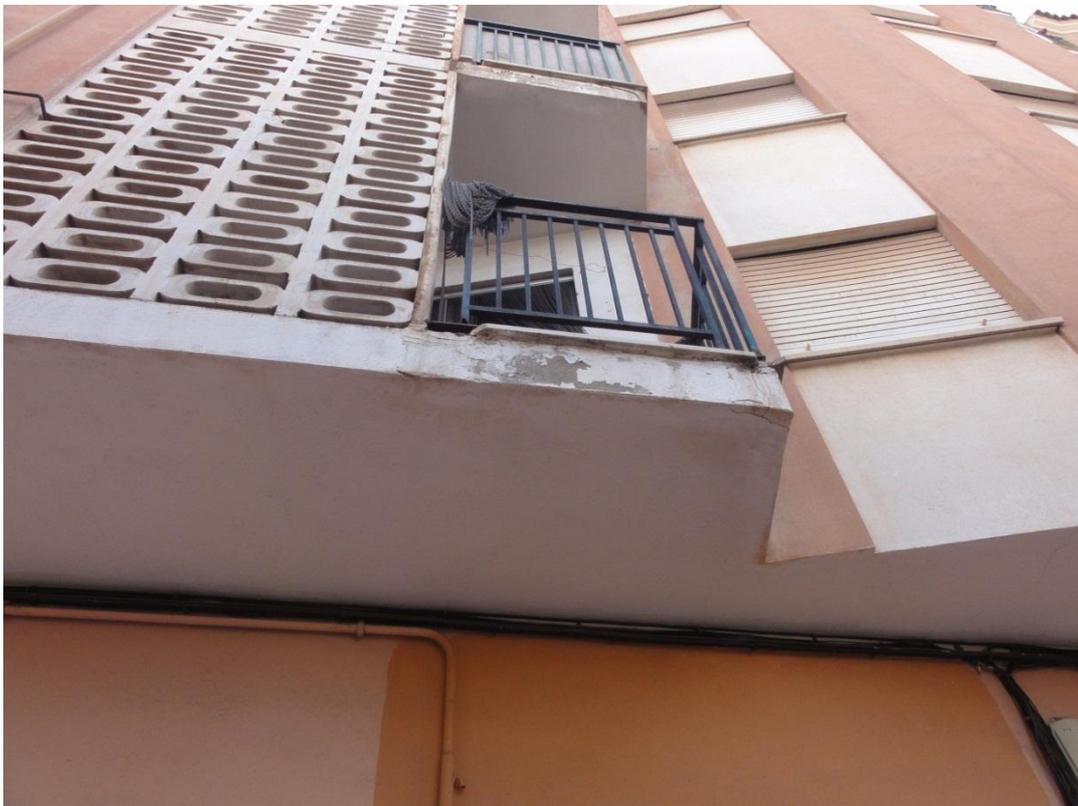
**DEFECTOS****FICHA Nº1****Elemento afectado:**  
FACHADA**Daño:**  
FISURAS Y HUMEDADES**Riesgo:**  
ALTO**Descripción de los daños:**

*Figura 13. Detalle balconera (Propia).*

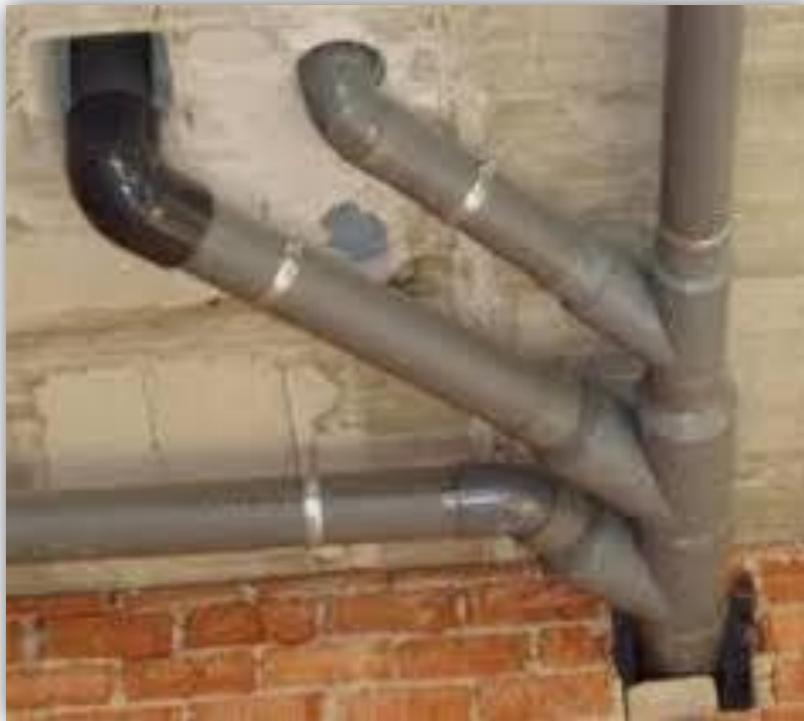
*Figura 14. Instalación de saneamiento (Google).*

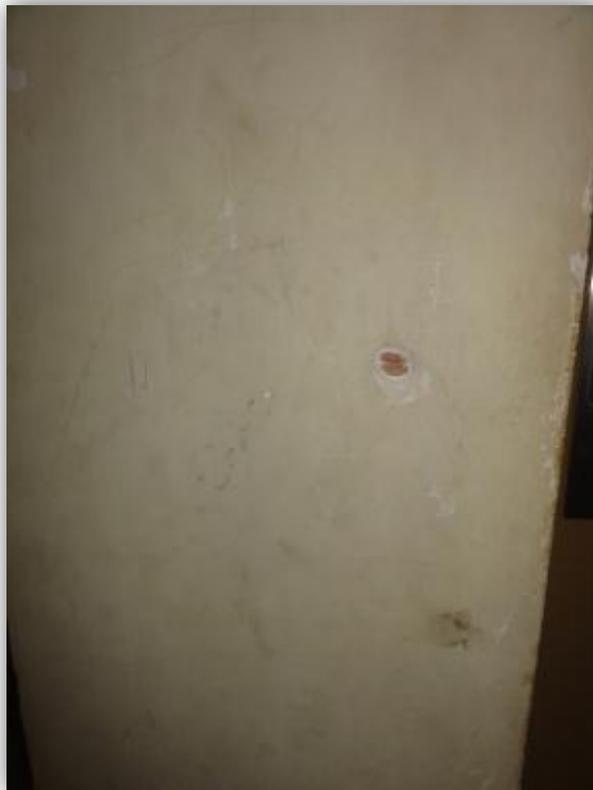
*Figura 15. Estado de la pared de la escalera, 2ª planta (Propia).*
