**ANÁLISIS DE REHABILITACIÓN ENERGÉTICA DE UN EDIFICIO
PLURIFAMILIAR DE VIVIENDAS EN EL GRUPO 14 DE JUNIO DE
CASTELLÓN DE LA PLANA**

Grado en Arquitectura Técnica

AUTOR: Diego José Basco Clausell

Fecha: Noviembre 2015

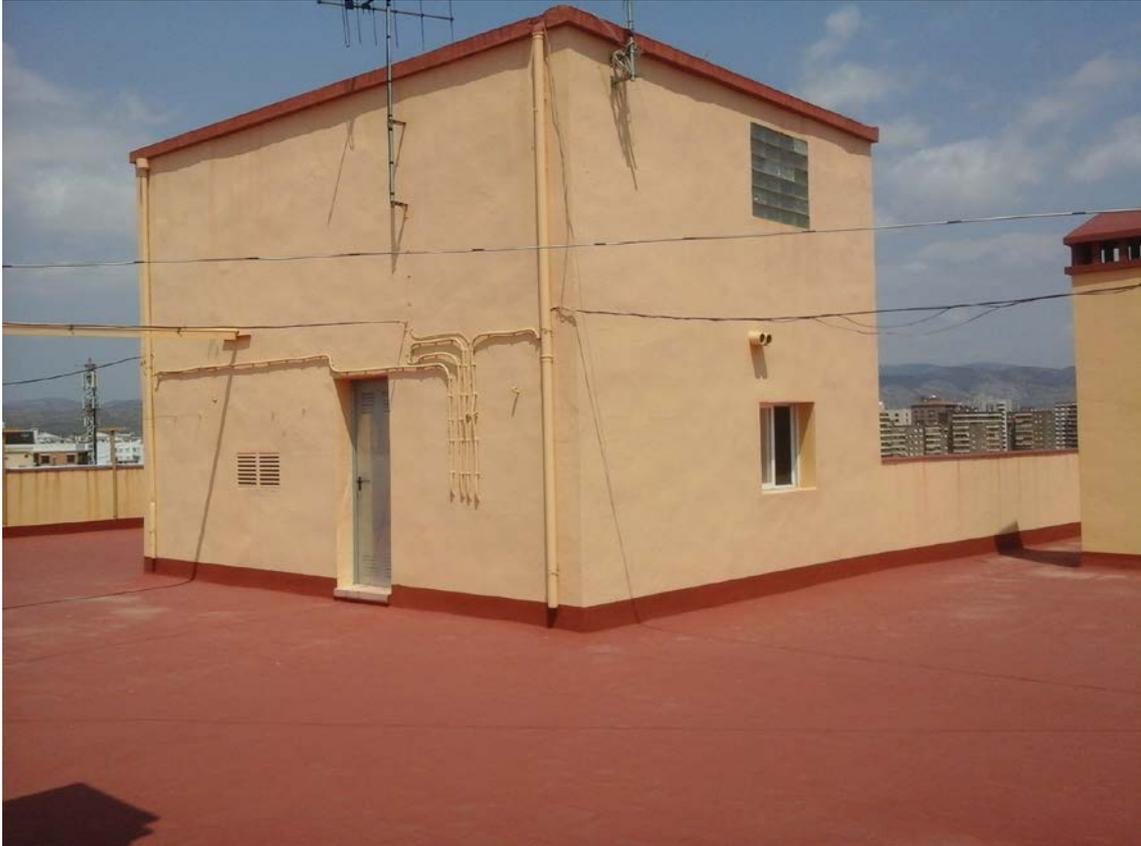
Posiblemente, la capa impermeabilizante superior se colocó como solución posterior a problemas de filtraciones.

Imagen 48. Cubierta del edificio..

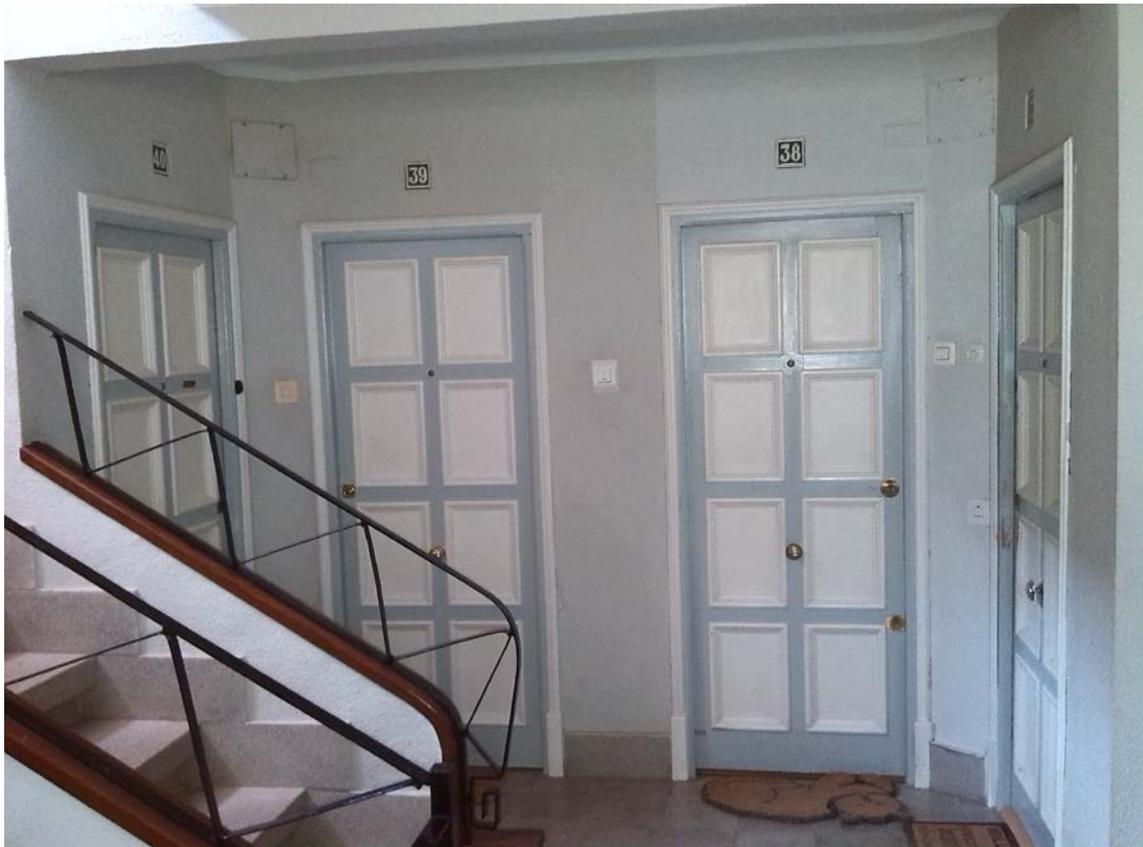
Las puertas del cerramiento exterior de la vivienda son del mismo material, pero incluye en su diseño molduras. Como hemos dicho es material de baja calidad que apenas supone un cerramiento seguro contra la inclusión ni favorable a la eficiencia energética.

Imagen 50. Puertas de acceso a las viviendas.

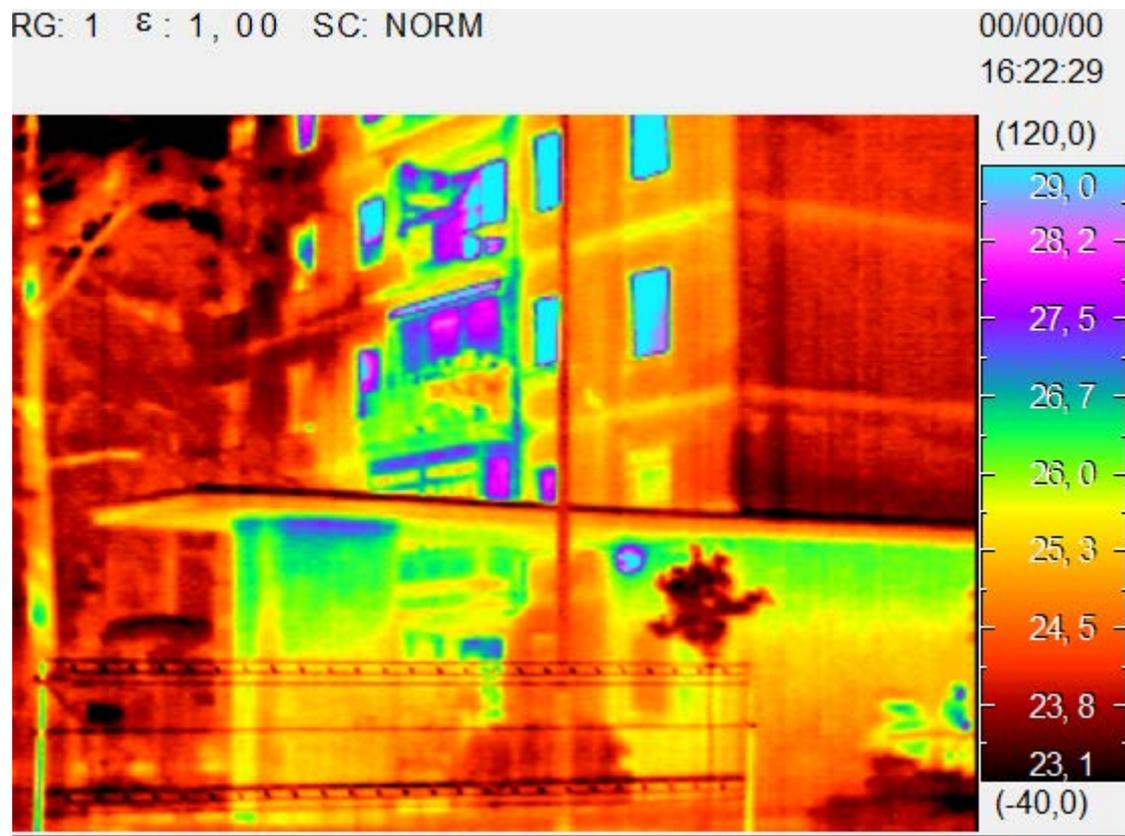
Imagen 56. Fachada Este 16 horas, mes de Julio.

Observamos en la imagen de la fachada Este, como después de haber recibido la radiación solar directa a través de los vidrios, el interior es donde mas calor queda almacenándose, disipándose este a través de la fachada por falta de aislamiento, sin embargo también se puede apreciar como la estructura debido a su densidad tarda más en disipar el calor.

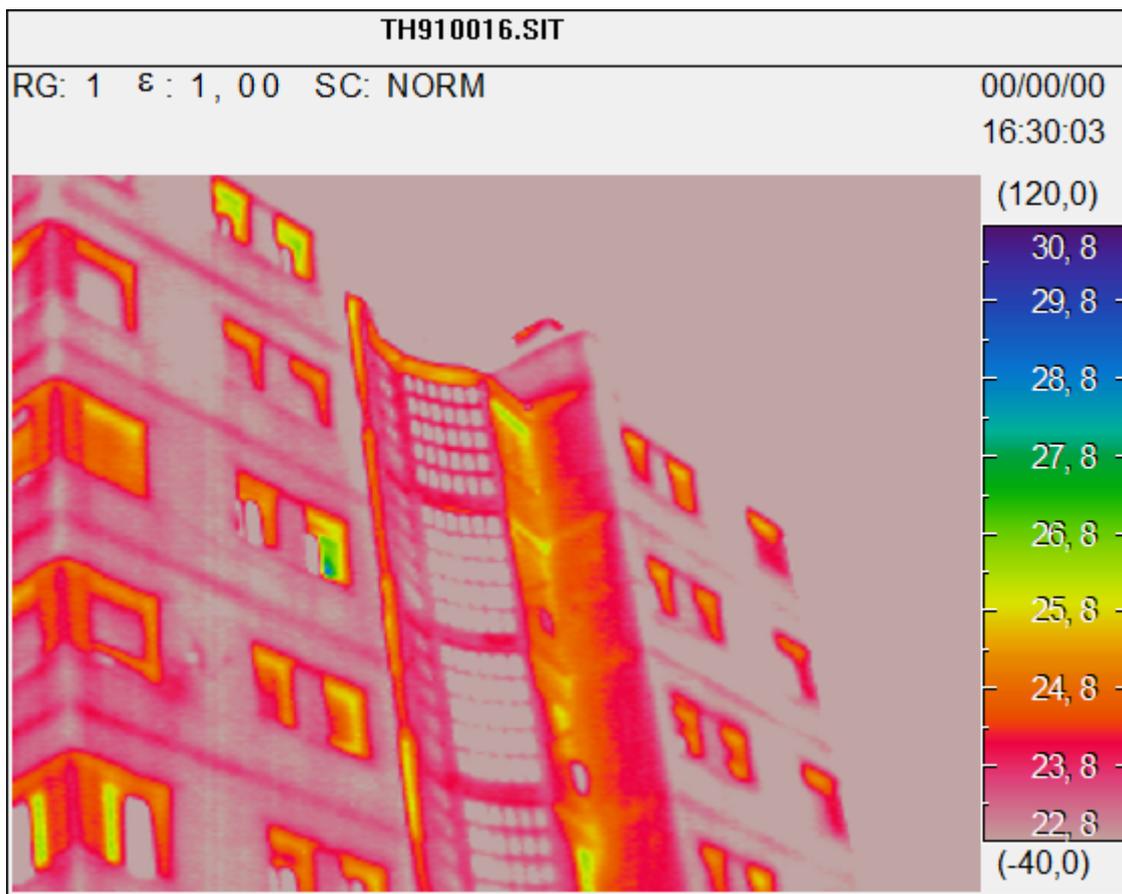
Imagen 57. Fachada Sur 16 horas, mes de Julio.

En esta imagen se aprecia cómo se mantiene la temperatura en las estancias sobre las que recae la fachada, ya que está recibiendo la radiación solar desde primera hora del día, por lo que no se producen pérdidas, sino como se aprecia, tenemos exceso de calor por la falta de protección de los vidrios.

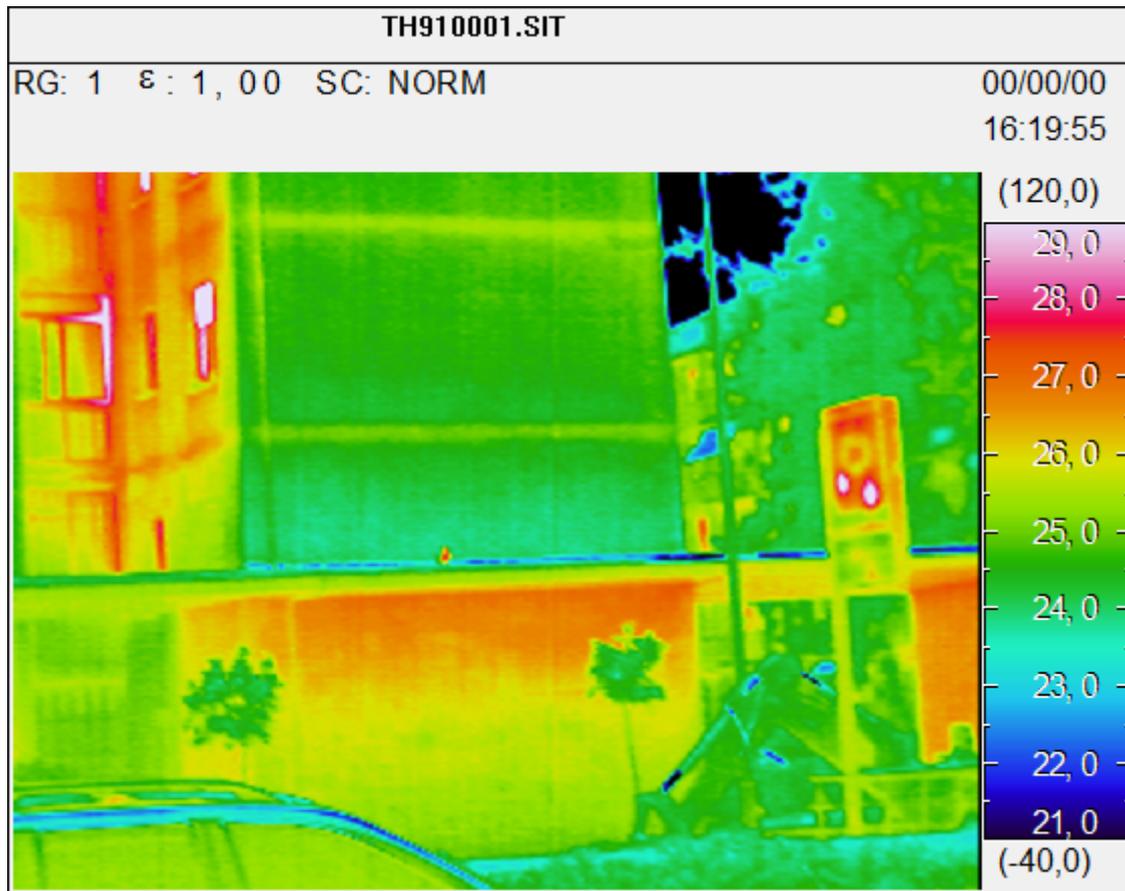
Imagen 58. Fachada Norte 16 horas, mes de Julio.

Podemos ver aquí el contraste entre una fachada que da directamente al Norte, y un pequeño entrador perpendicular orientado al Este. La fachada Norte mantiene una temperatura cálida, mientras que la Este que ha recibido la radiación del Sol durante la mañana se encuentra a una temperatura superior disipando el calor a través de la fachada.

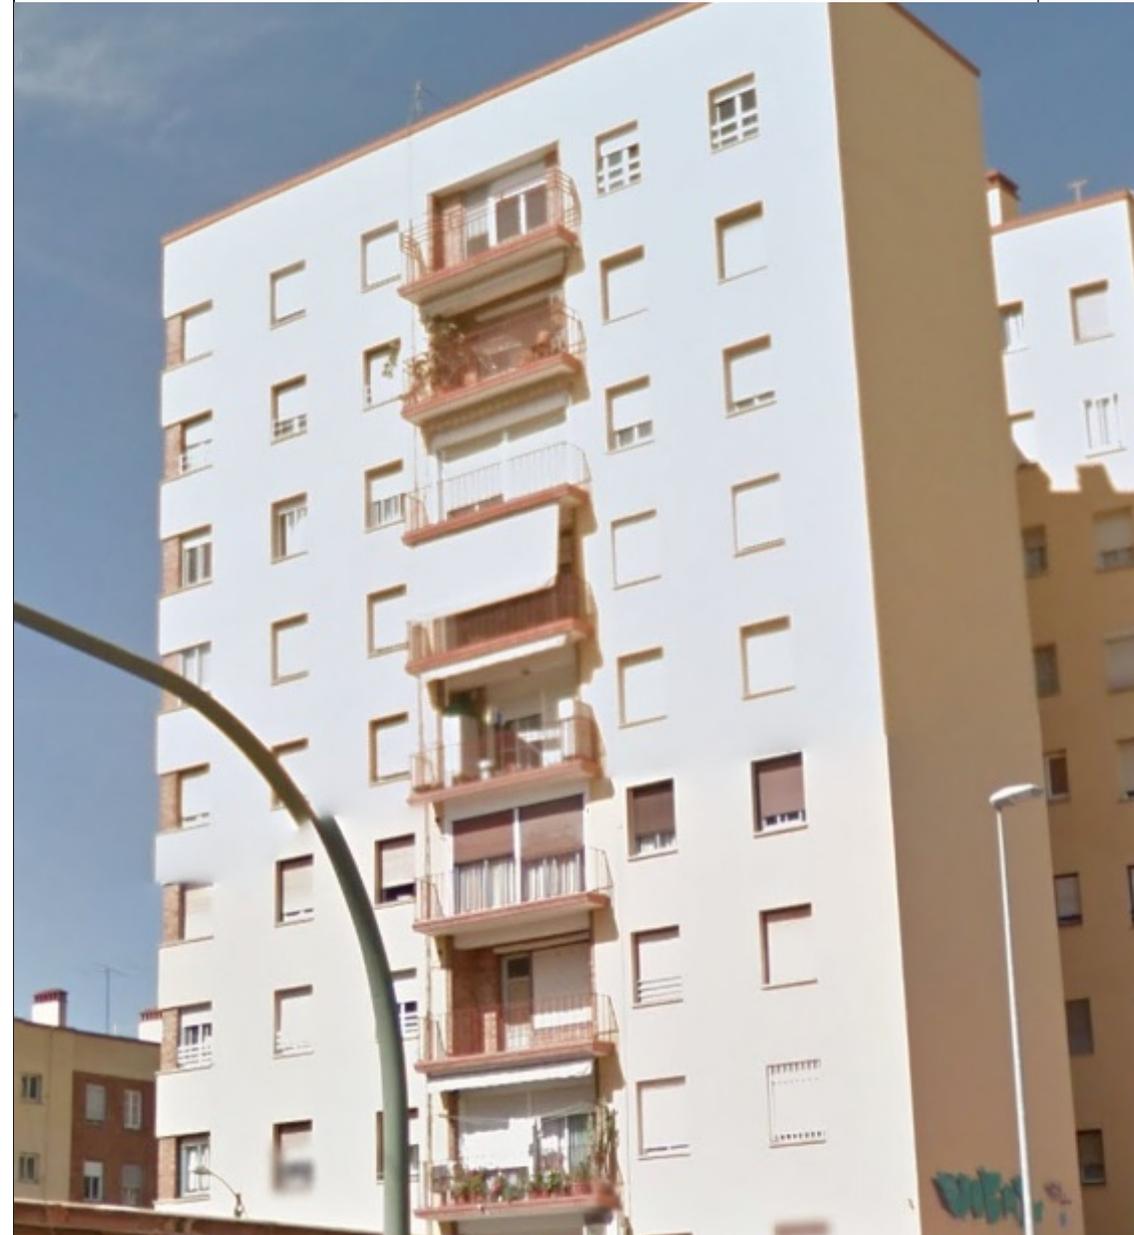
Fachada 1. Acabado exterior [Ref. FA002]

Ext IDFC005	FACHADA/MEDIANERÍA	Este	454,70	331,7	1,70	1,07	0,82				
	Soporte							0	0	MNT	FA001
	Acabado exterior							1	1	INTm	FA002
	Elementos singulares RB - Rejas y Barandillas							1	1	INTm	FA003
	Carpintería							2	2	INTu	FA004
Observaciones	La fachada presenta lesiones tipo fisura necesitan de intervencion para evitar grietas mayores que puedan suponer mayores consecuencias, al igual que las barandillas necesitan un capa de pintura para evitar que el oxido existente en su exterior acabe por perforar las misma. La carpinteria de los huecos debe ser sustituida por carpinteria de mayor calidad para conferir a la vivienda de un mejor confort. Como se puede observar en las imagenes algunas viviendas del edificio han sido reformadas en diferentes epocas, por lo que cada una presenta un color y un material diferente. Se aprecia por lo general falta de mantenimiento. Ppor lo general esto es valido para las distintas fachadas del edificio.

Elemento a inspeccionar	Lesiones y síntomas
Acabado exterior	Fisuras, suciedad, pinturas
Elementos singulares	Oxido en pintura barandilla
Carpintería	Humedad, descorchado, suciedad

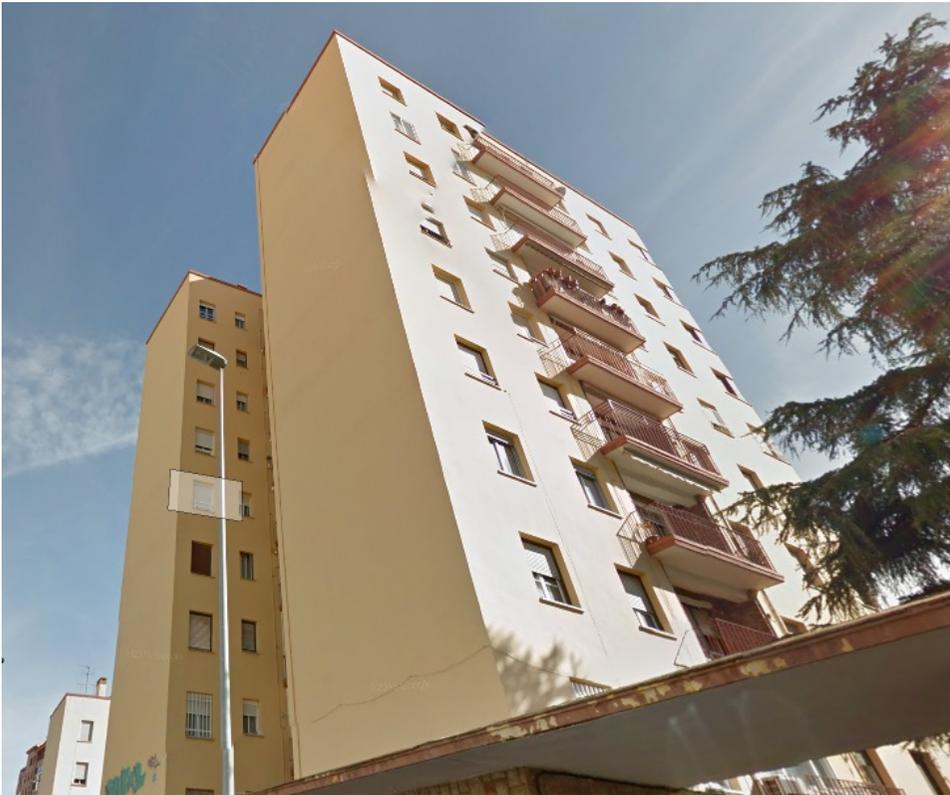
Fachada 3. Acabado exterior [Ref. FA009]

Ext IDFC005	FACHADA/MEDIANERÍA	Oeste	454,70	331,70	1,70	1,07	0,82				
	Soporte							0	0	MNT	
	Acabado exterior							1	1	INTm	FA009
	Elementos singulares RB - Rejas y Barandillas							1	1	INTm	FA010
	Carpintería							2	2	INTu	FA011
Observaciones	La fachada presenta lesiones tipo fisura necesitan de intervencion para evitar grietas mayores que puedan suponer mayores consecuencias, al igual que las barandillas necesitan un capa de pintura para evitar que el oxido existente en su exterior acabe por perforar las misma. La carpinteria de los huecos debe ser sustituida por carpinteria de mayor calidad para conferir a la vivienda de un mejor confort. La carpintería de la imagen posiblemente corresponda a una vivienda sin reformar con su carpinteria original.

Elemento a inspeccionar	Lesiones y síntomas
Soporte	Sin apreciar
Acabado exterior	Fisuras
Elementos singulares	Oxido
Carpintería	Humedad, descorchada

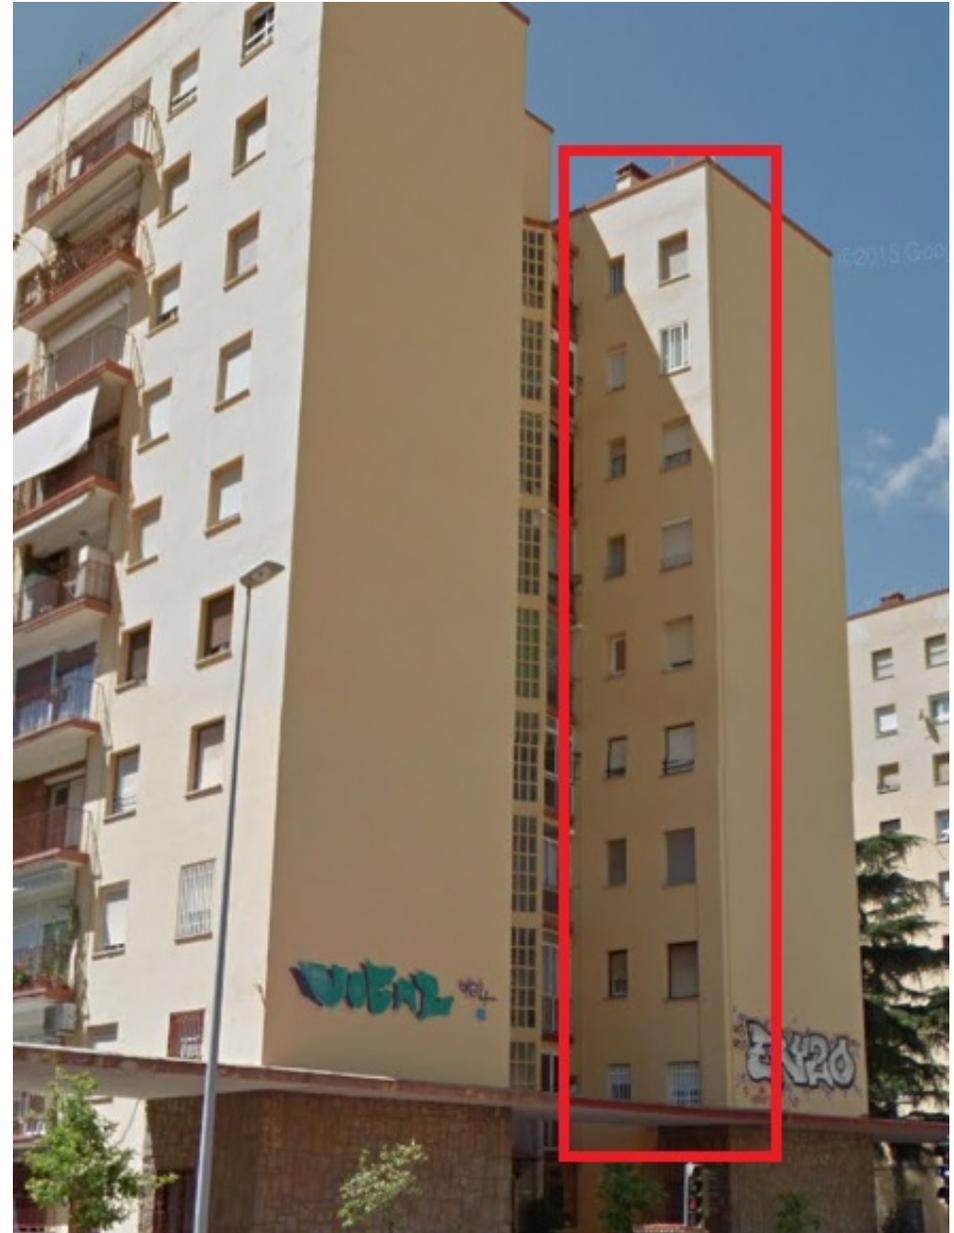
Fachada 5. Acabado exterior [Ref. FA014]

Ext IDFC005	FACHADA/MEDIANERÍA	Este	101,32	101,32	1,70	1,07	0,82				
	Soporte							0	0	MNT	FA013
	Acabado exterior							0	0	MNT	FA014
	Elementos singulares O - Otros							0	0	MNT	
	Carpintería							2	2	INTu	FA015
Observaciones	Se trata de una fachada de aproximadamente 4,5 metros, perpendicular a la avenida del mar que nos conduce a la fachada numero 6, que es la de acceso al edificio. Por su situacion, algo mas resguardada que las anteriores, y tal vez por su corta longitud, presenta menos deficiencias que las demas. En esta fachada no se observa ninguna carpinteria de madera.

Elemento a inspeccionar	Lesiones y síntomas
Acabado exterior	No se aprecian
Elementos singulares	No dispone
Carpintería	Suciedad

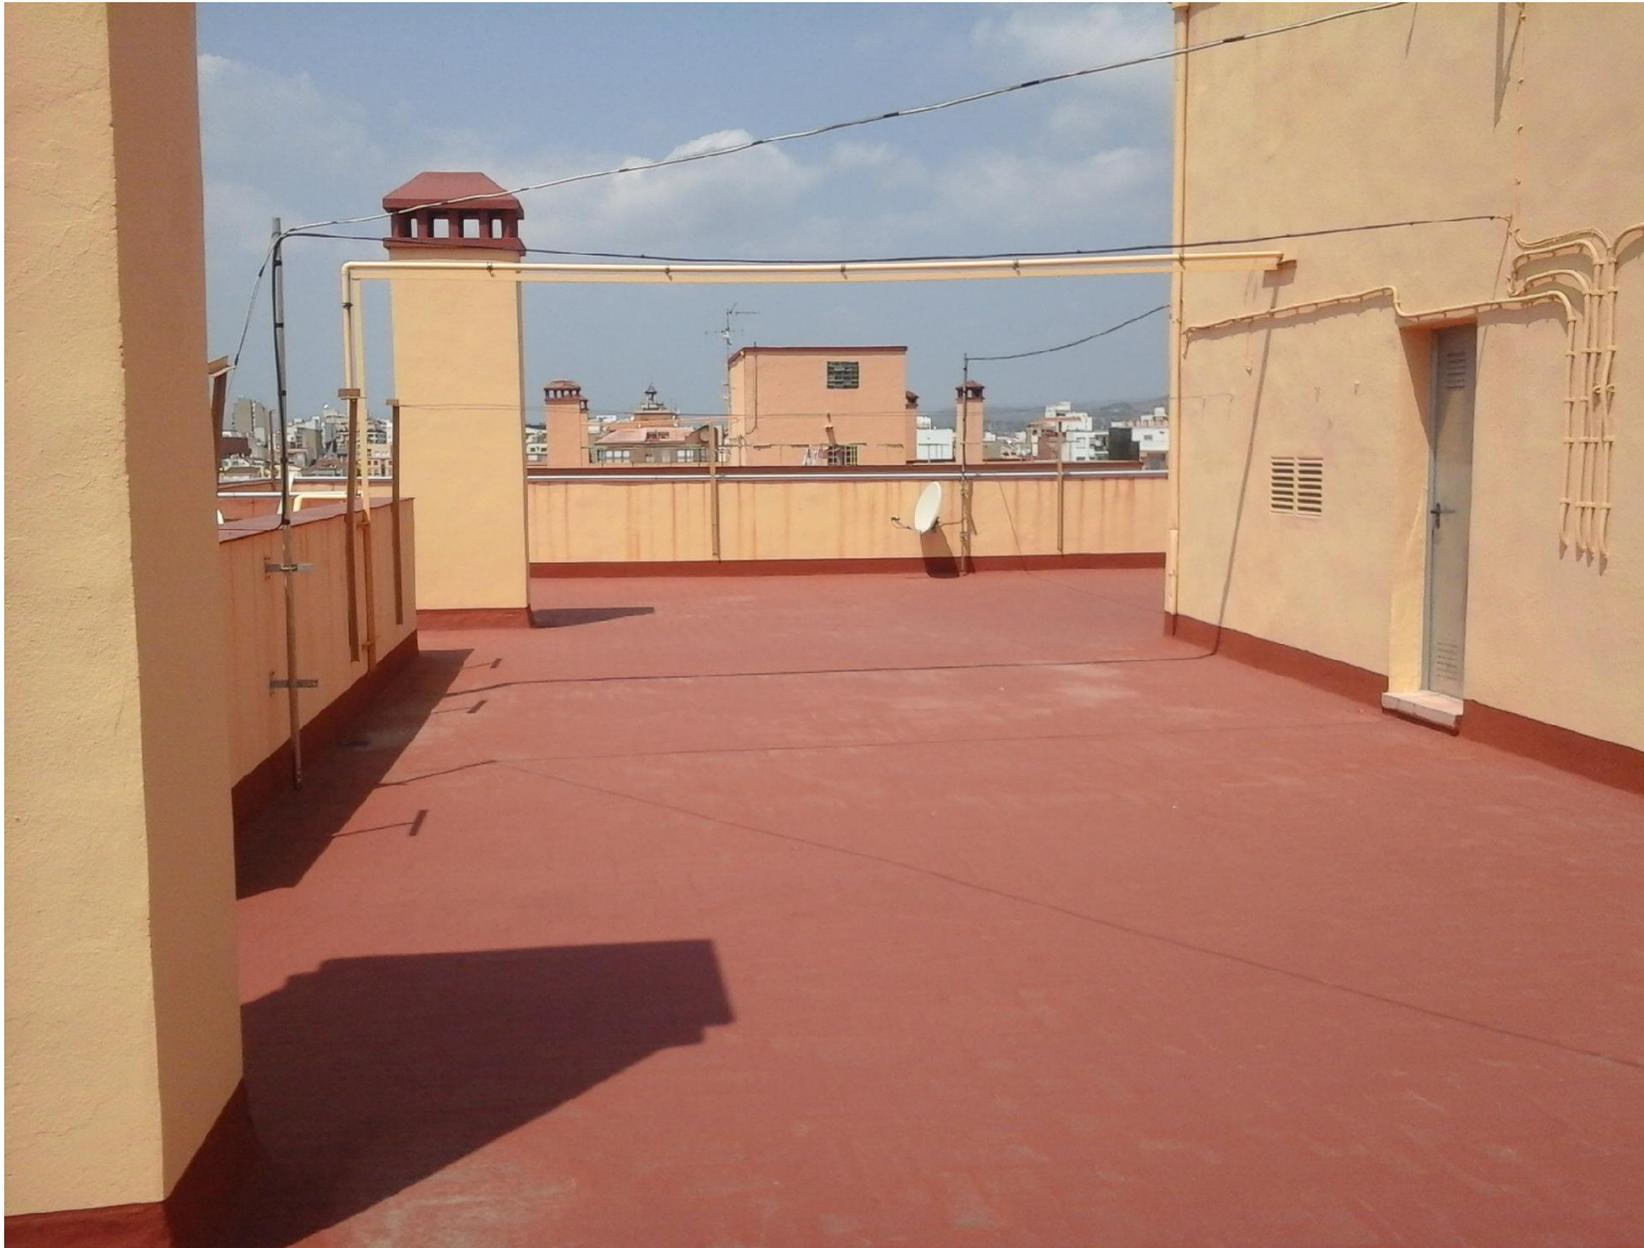
Cubierta 1. Material de cubrimiento [Ref. CU001]

Elemento a inspeccionar	Lesiones y síntomas
Soporte	No se puede verificar su estado
Material de cubrimiento	Aparenta buen estado
Impermeabilización	No se puede analizar su estado
Recogida de Aguas	En buen estado, aunque mal situadas por diseño.
Elementos Singulares	Suciedad en el muro

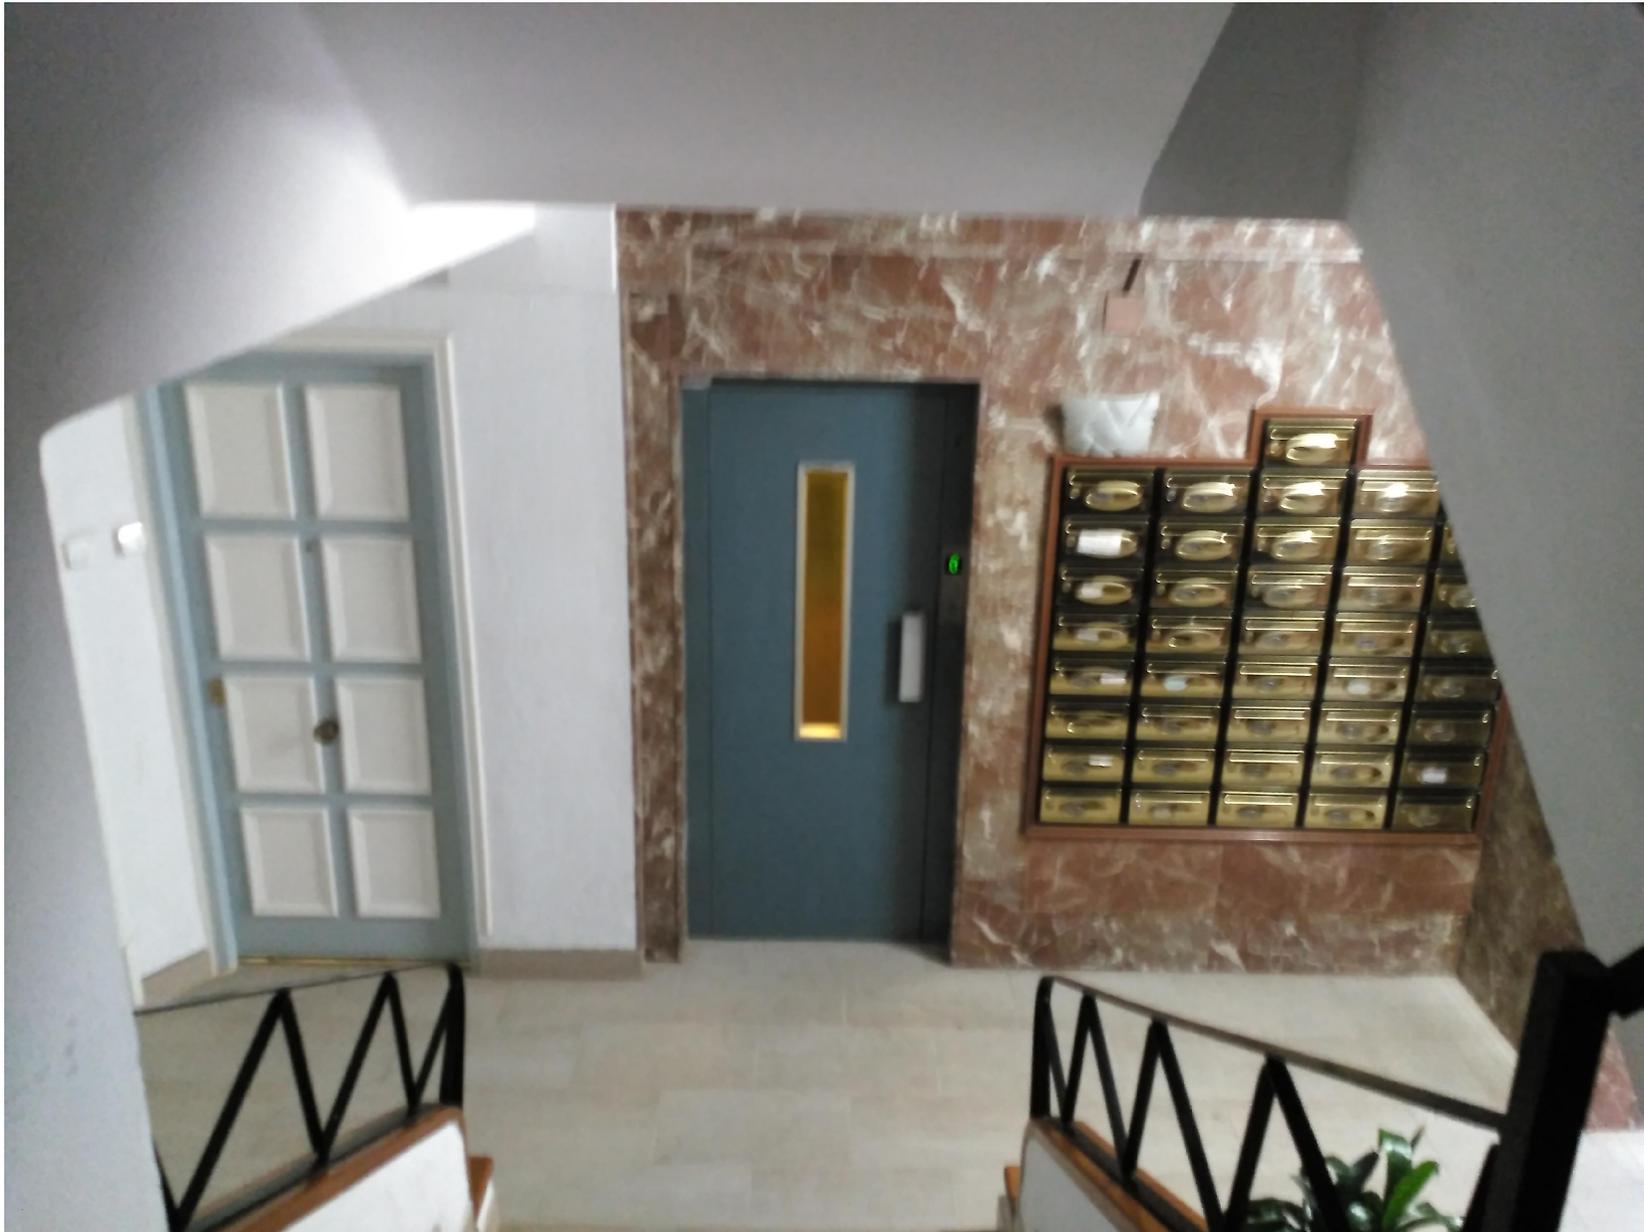
Suelo 1 [Ref. SU001]

Tipo	Elemento a inspeccionar	Situación del suelo	Área del suelo (m ²)	Transmitancia U (W/m ² K)		Indicadores		Actuaciones	Ref. fotográfica
				Suelo	CTE-HE1 Máx.	CTE-HE1 Media	ID	EC	
ID_PH03 	Suelo	Apoyados sobre el terreno	351,86	0,85					SU001
		En contacto con el ambiente exterior							
		En contacto con vacío sanitario							
		En contacto con espacios no habitables	habitable/ no habitable						
			no habitable/ exterior						
	Adiabático								
Observaciones		El suelo del edificio presenta buenas condiciones, en parte por la reforma realizada en el zaguán.							
Lesiones y síntomas		No se aprecian lesiones
