**PFG: Análisis arquitectónico, constructivo
y energético de un edificio representativo
del centro histórico de Castellón de la
Plana. Propuesta de rehabilitación.**

Autora: Patrícia Tena Folch

Grado en Arquitectura Técnica

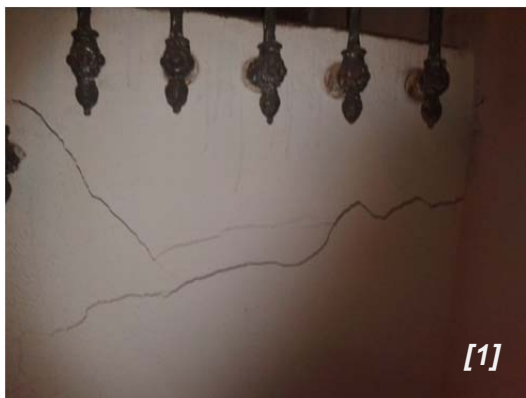
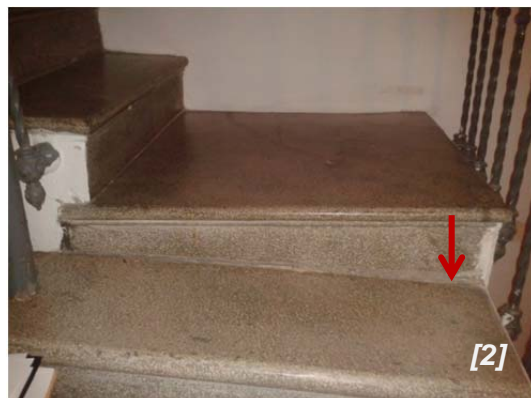
Patología 1: Grietas en la estructura de las escaleras

Descripción: Se observan grietas [1] y el peldaño se ha hundido respecto de su posición original [2]. El resto de la escalera no presenta ningún daño o lesión estructural.

Localización: Segundo tramo y rellano, ubicado en la planta baja del inmueble.

En cuanto a la *Patología 1*, las grietas existentes se repararán mediante la disposición de masilla de resinas acrílicas en las mismas y malla de fibra de vidrio dispuesta sobre yeso sobre el cerramiento. Los pasos a seguir serán los siguientes:

1. Preparación del soporte. Se sanearán las grietas abriéndolas en forma de “V” con una espátula. Se limpiará la zona a tratar con una brocha y seguidamente se humedecerá.
2. Reparación de la grieta. Se rellenará la grieta con masilla y se dispondrá la malla de fibra de vidrio.

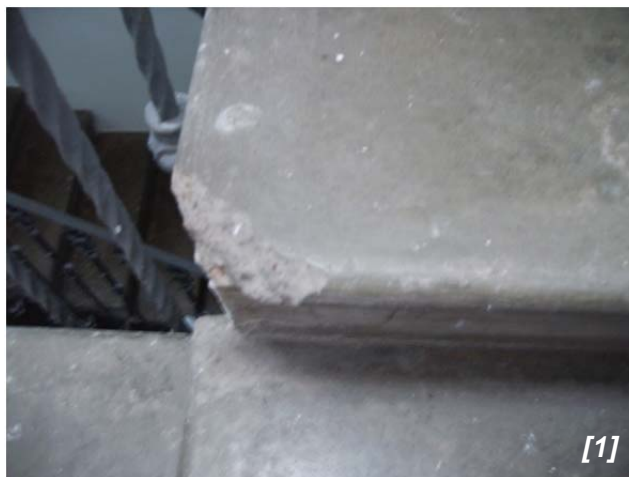
Patología 2: Rotura de elementos de escaleras

Descripción: Rotura del acabado de la huella. Podría ser debido a algún golpe o acciones mecánicas reiteradas durante el paso del tiempo [1].

Localización: Peldaño situado en el tramo de escalera comprendido entre la planta segunda y tercera.

Patología 2: Rotura de elementos de escalera, en la losa de escalera realizada con hormigón prefabricado. Se reparará mediante un recrecido de mortero con base de cemento adherido al soporte, realizando las siguientes acciones:

1. Limpieza de la superficie dañada mediante un cepillo de alambre rígido.
2. Ejecución y colocación de un molde de madera contra la esquina del peldaño.
3. Se humedece la zona afectada para que la losa existente de hormigón no absorba el agua del cemento.
4. Disposición de una capa gruesa de látex líquido para reforzar la unión.
5. Disposición del cemento de fraguado rápido mediante una espátula.
6. Secar durante unas 8 horas aproximadamente y humedecer 2 veces al día durante una semana.

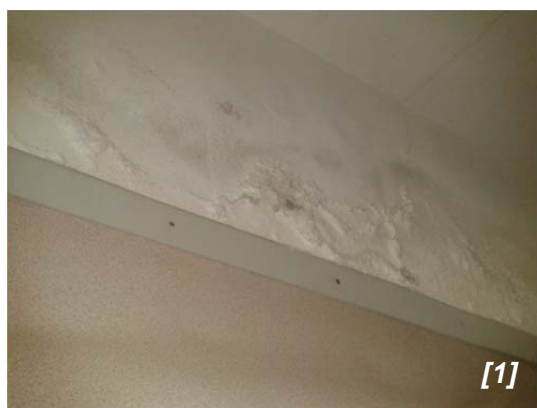
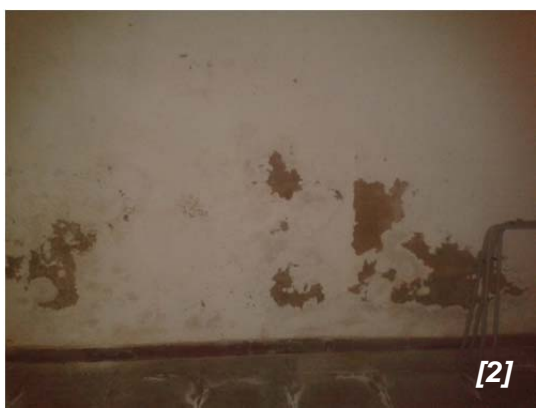
Patología 5: Humedades por capilaridad en los muros de cerramiento.

Descripción: En el muro medianero contiguo al inmueble situado en la Calle Campoamor nº12 se observan importantes humedades por capilaridad alcanzando una altura aproximada de 2,5 m, las cuales están provocando una degradación progresiva de la pared [1]. En el otro muro medianero, las manchas aparecen en determinados tramos, pero siempre en contacto con el terreno [2]. Podría ser debido a un exceso de agua en el terreno perimetral.

Localización: En planta baja. En los dos muros medianeros y en algunas particiones interiores de la planta citada.

1. Retirada del revestimiento existente y limpieza del soporte a tratar.
2. Replanteo y realización de los taladros a una cota de 20 cm del suelo de dos líneas de perforaciones de 20 mm de diámetro, realizados en una cara del muro. Estas se dispondrán previamente en el muro cada 10 cm, a tresbolillo y sesgadas hacia el suelo con una inclinación de 30°. Deberán de atravesar 2/3 del espesor del muro.

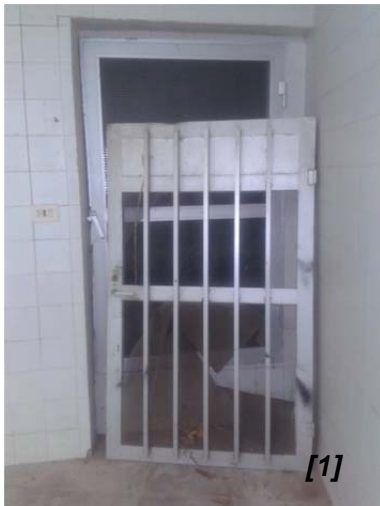
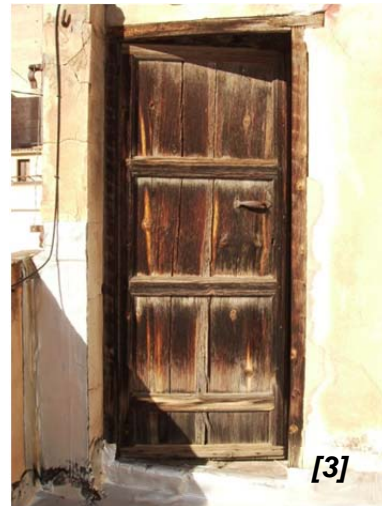
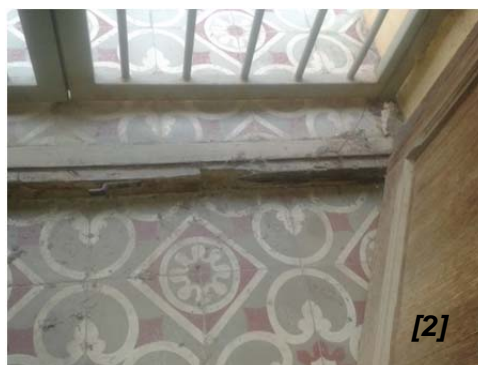
Patología 9: Rotura y deterioro de carpinterías exteriores.

[1]. Rotura de la puerta. Se desconoce las causas de la rotura.

[2]. Rotura del marco en la parte inferior del mismo. Podría ser debido a un golpe y motivado por la antigüedad del elemento. El resultado es la falta de estanqueidad de la carpintería.

[3]. Deterioro considerable de la puerta de madera. Se debe a la incidencia de la radiación solar y a la antigüedad de la misma.

[1]. Planta baja, puerta que da acceso al patio.

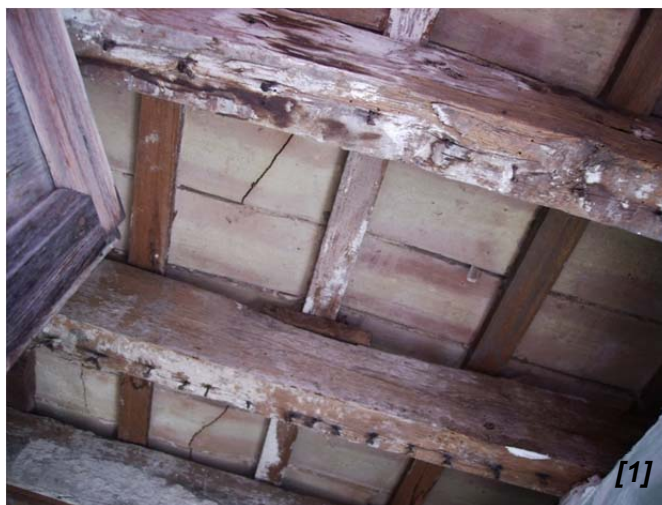
Patología 14: Rotura de los elementos estructurales de la cubierta.

Descripción: [1]. Se observa la rotura de varias piezas cerámicas del entarimado. La antigüedad y el deterioro del conjunto del soporte de la cubierta han motivado esta patología.

[1]. Planta cuarta. Bajo-cubierta y techo del hueco de las escaleras.

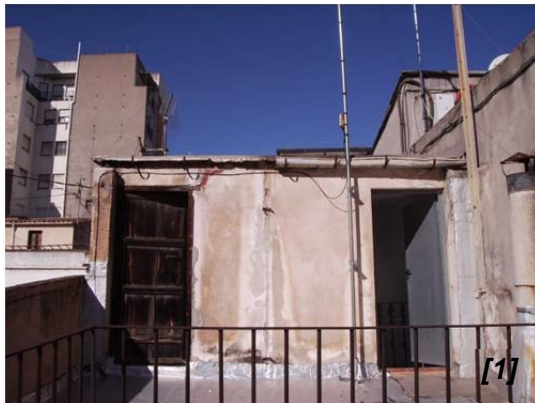
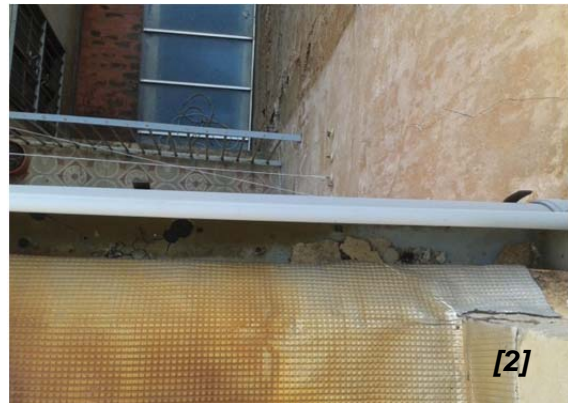
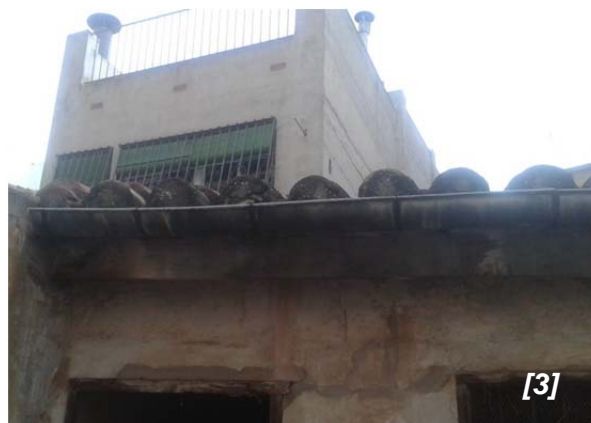
Patología 18: Rotura, obstrucciones u otras deficiencias en los canalones de cubierta.

- [1]. Rotura del canalón, falta la mitad de este.
- [2]. Obstrucción y acumulación de suciedad, impidiendo su funcionamiento normal.
- [3]. Deterioro considerable motivado por la antigüedad del elemento en cuestión.

[1]. Cubierta inclinada a dos aguas, faldón donde se ubica la caja de escalera.

[3]. Cubierta a dos aguas ubicada en el trastero de la planta primera.

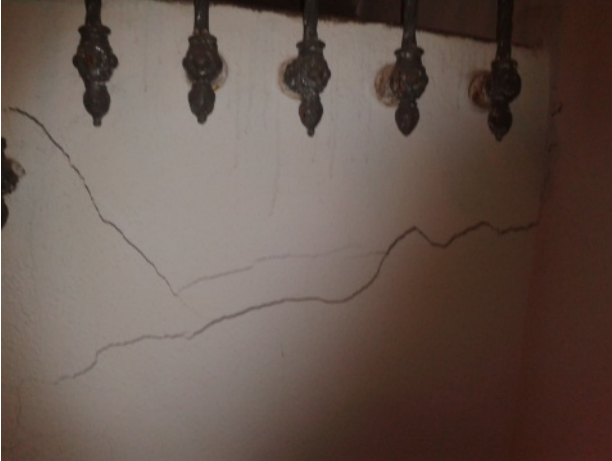
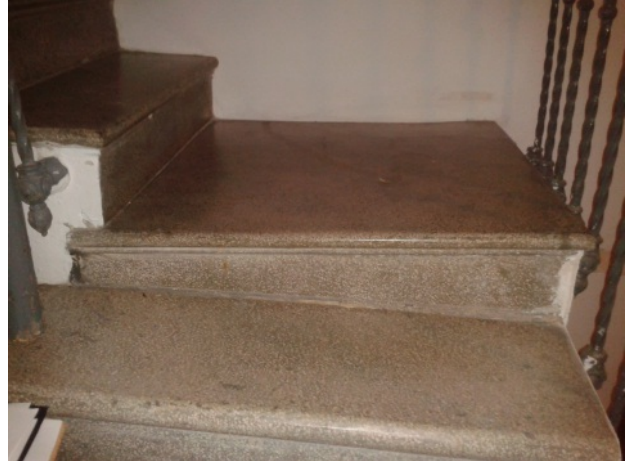
Deficiencia: Rotura y/o desprendimientos de elementos de escaleras

Localización: Peldaño situado en el tramo de escalera comprendido entre la planta segunda y tercera.

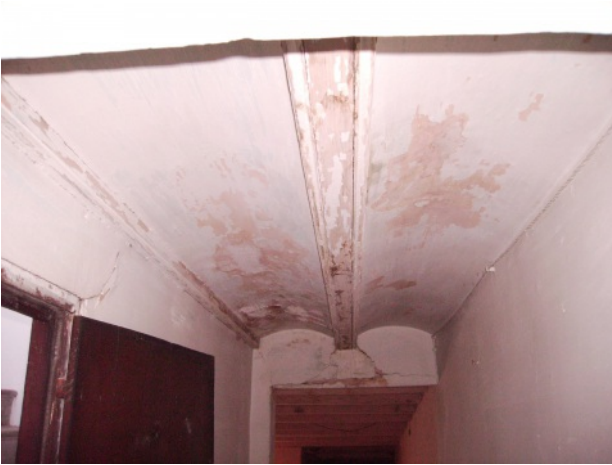
Deficiencia: **Roturas y/o desprendimientos de elementos de la estructura de cubierta**

Localización: Planta cuarta. Bajo-cubierta y techo del hueco de las escaleras.

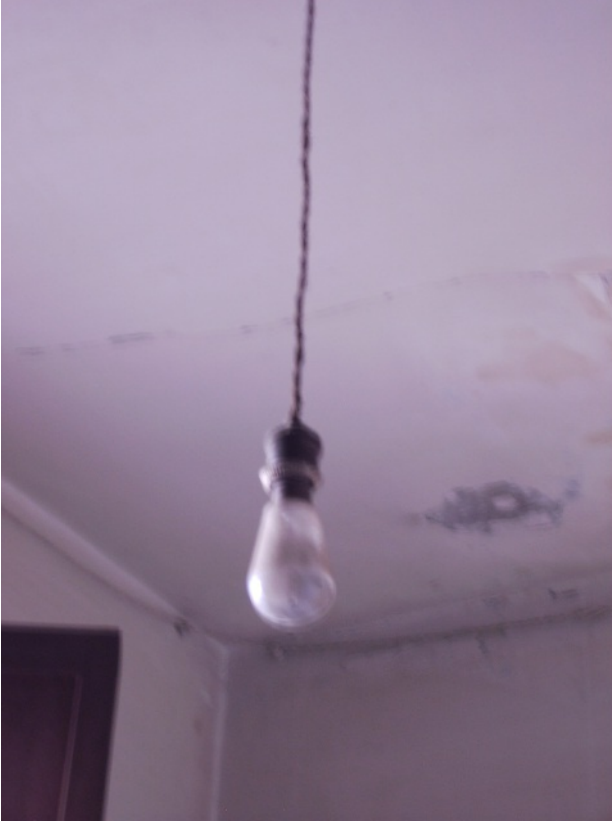
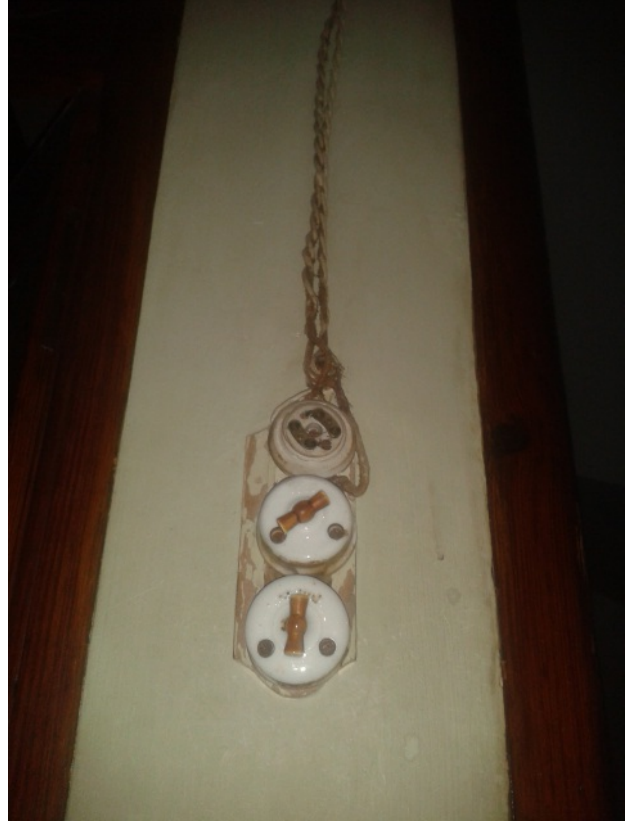
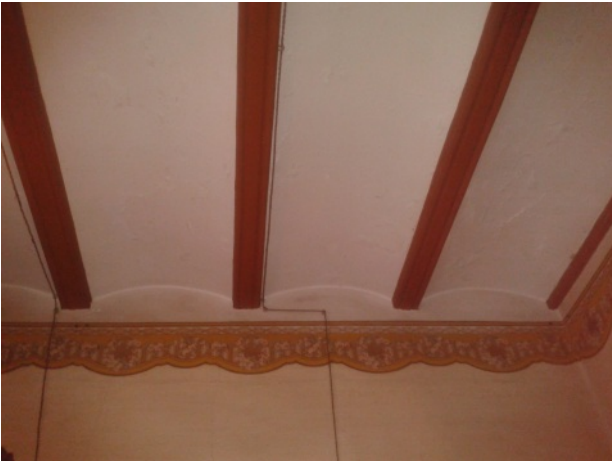
Deficiencia: Instalación eléctrica antigua**Localización:** A excepción de la planta baja, donde se sitúan los dos locales comerciales, en todo el inmueble.**Descripción:** Instalación eléctrica antigua.**Pruebas o ensayos realizados:** En la inspección se verificó el funcionamiento de la red eléctrica de todo el inmueble.**Observaciones:** Aunque es un cableado antiguo, funciona correctamente en todas las plantas del edificio. En todo caso, se recomienda su sustitución.**Fotografías:**
