PROYECTO FINAL DE GRADO ARQUITECTURA TÉCNICA

REHABILITACIÓN DE FACHADAS DE EDIFICIO CAPS DE FAMILIA Y PROPUESTA DE DISTRIBUCIÓN INTERIOR DE VIVIENDA Y MEJORAS ENERGÉTICAS, situado en C/ Ministro Bayarri, Esc: 1, 2, 3, y 4. BENICARLÓ -12580- (Castellón).

AUTOR: VICTOR ESCURA ARENÓS
GRADO ARQUITECTURA TÉCNICA
OCTUBRE de 2017

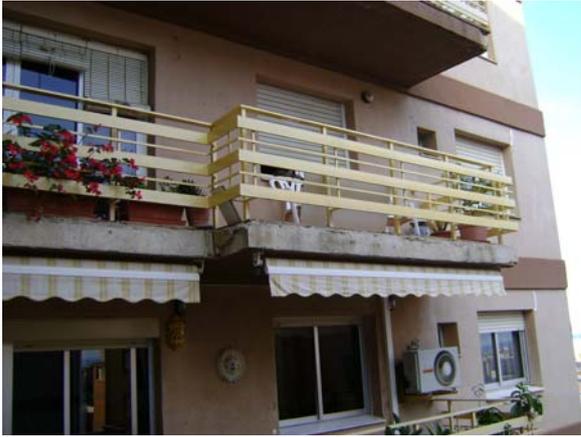
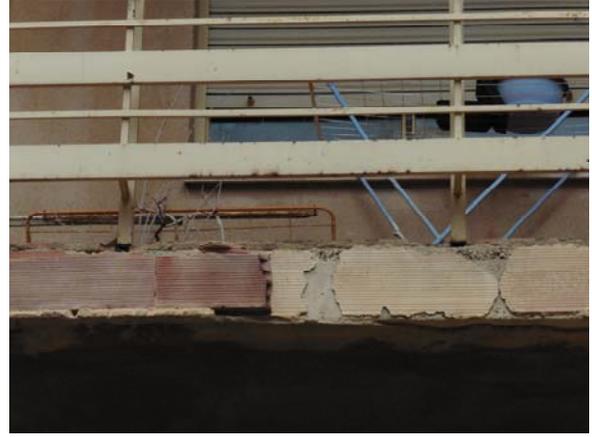
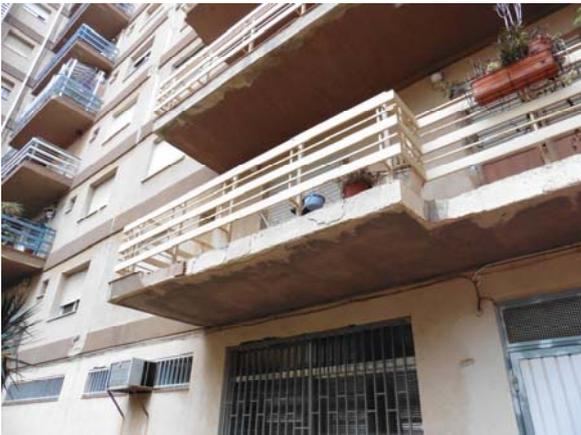
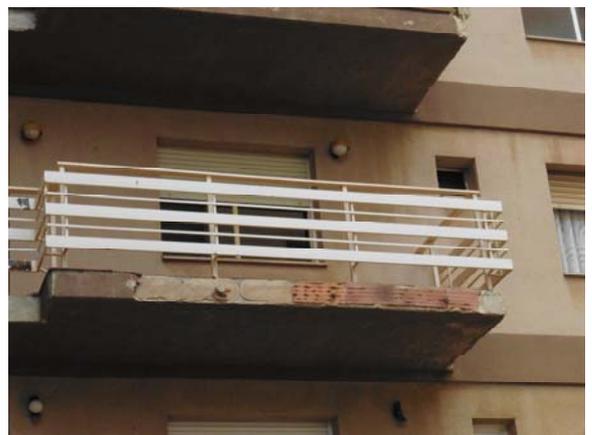
La rotura de la adherencia continua, debida a la falta de agarre del ladrillo cerámico utilizado frente a los cantos de forjado, mediante algún sistema que garantice su estabilidad. Las Figuras 9, 10, 11 y 12 muestran el estado de deterioro observado en la visita:

Figuras 9, 10, 11 y 12. Frentes de voladizos con desprendimiento del revestimiento

- 3- Levantado de piezas de rasilla en terrazas, para posterior colocación de piedra de vierteaguas con goterón.
- 4- Reparación de los cantos de forjado consistente en: repicado del hormigón deteriorado, cepillado de las armaduras con cepilladora manual, para ataques ligeros, limpieza previa con disolución de tricloroetileno para eliminar grasas y aceites, protección de las mismas con una capa pasivadora de la oxidación; aplicación de capa de puente de unión y mortero especial de reparación Sika o similar.

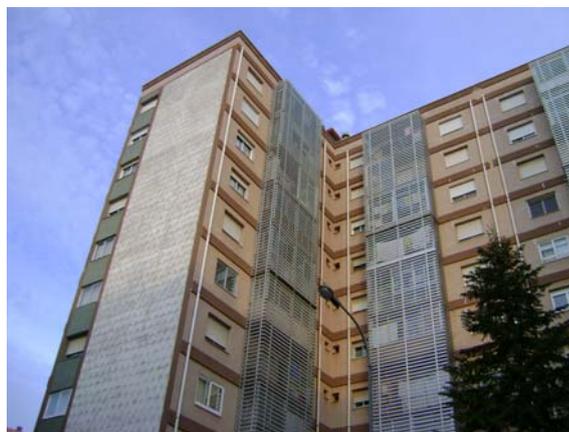
En las terrazas traseras nos encontramos con la misma patología, pero en este caso, a pesar de la insuficiente visibilidad, ya que éstas se encuentran protegidas con unas celosías que conforman las galerías. En este caso los frentes de forjado parecen permanecer en mejor estado que las terrazas traseras, probablemente debido en parte a la protección que ofrecen las celosías.

Figura 13. Galerías

No obstante, sería aconsejable la reparación de estas terrazas del mismo modo que las anteriores en aquellos casos de deterioro evidente. No obstante, esta intervención no es objeto de la rehabilitación real que se llevará a cabo, por decisión de la Comunidad de propietarios y el elevado coste de quitar las celosías de las galerías, como se aprecia en la Figura 13.

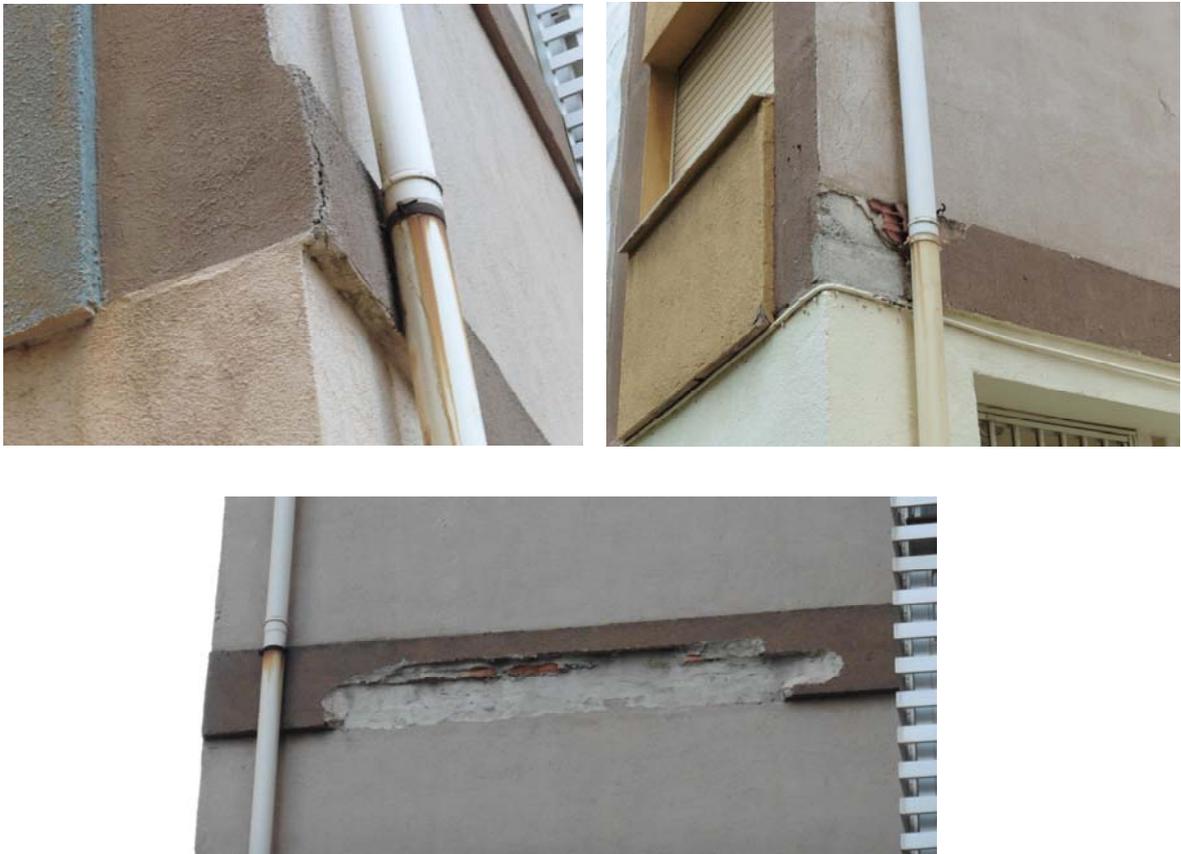
A diferencia del punto anterior, en este caso a simple vista la proporción de zonas afectadas es mucho menor. No obstante, tal y como se observa en las Figuras 14, 15 y 16, existen zonas que no aparecen excesivamente afectadas, pero que se prevé que con el tiempo el problema vaya magnificándose y vayan apareciendo nuevas roturas de adherencia.

Figura 14, 15 y 16. Desprendimiento del revestimiento en puntos de la fachada

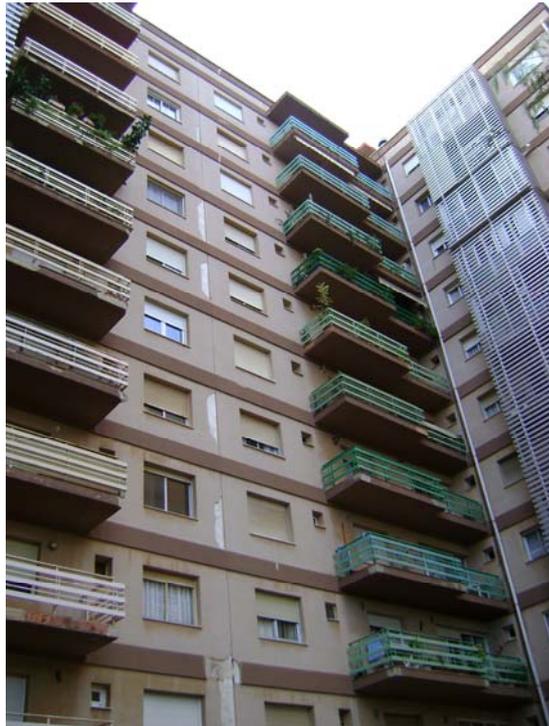
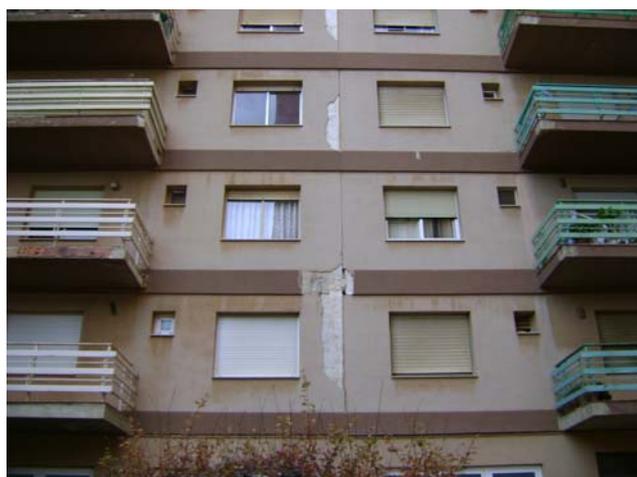
La única causa que se le puede atribuir a dicha patología es, o bien la inexistencia de junta estructural entre cada una de las escaleras o la falta de un material sellante elástico que absorba los movimientos propios del edificio. Las figuras 17 y 18 ilustran esta patología.

Figuras 17 y 18. Desprendimiento del revestimiento en junta estructural

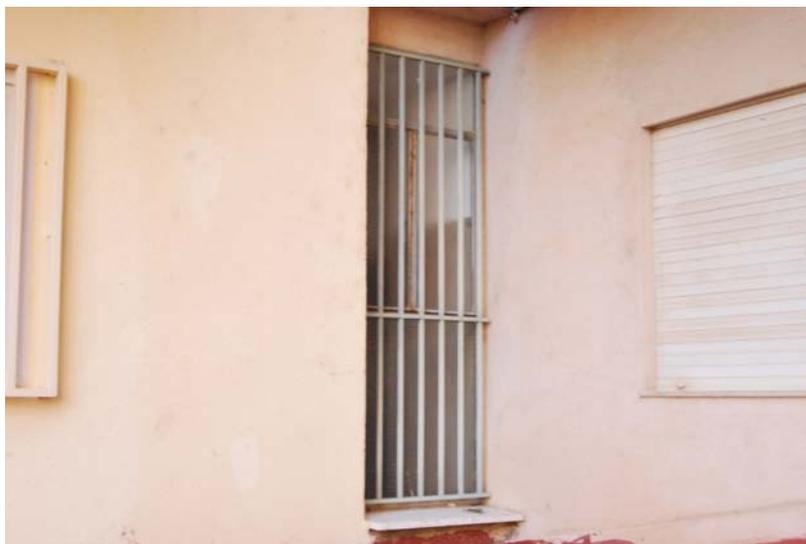
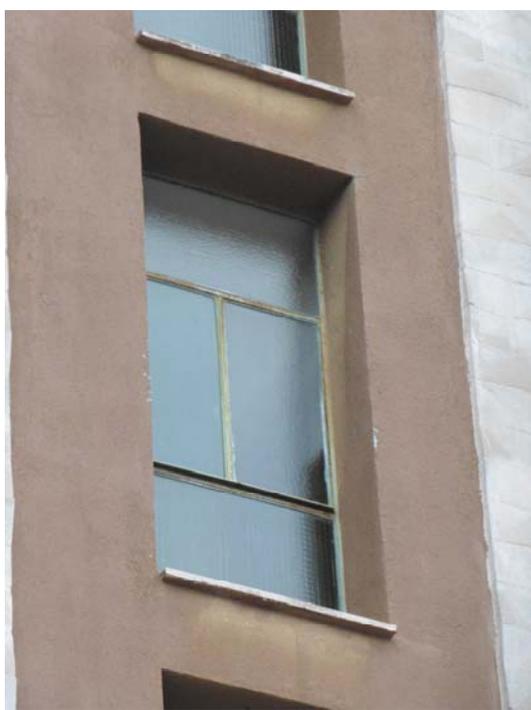
Se observa un deterioro importante en la carpintería utilizada en las zonas comunes del edificio. Se trata de carpintería metálica con vidrio sencillo, que es la original del edificio y que no parece haberse mantenido durante estos años. Al encontrarse el edificio exento y muy expuesto a las condiciones climatológicas, se puede observar un nivel de deterioro que se puede observar en las figuras 19 y 20.

Figura 19 y 20. Estado de conservación de carpinterías recayentes a zonas comunes

Se observa un deterioro importante en la carpintería utilizada en las zonas comunes del edificio. Se procederá a su sustitución por una carpintería de iguales dimensiones, pero con rotura de puente térmico y vidrio doble 4/6/4 adaptado a la normativa.

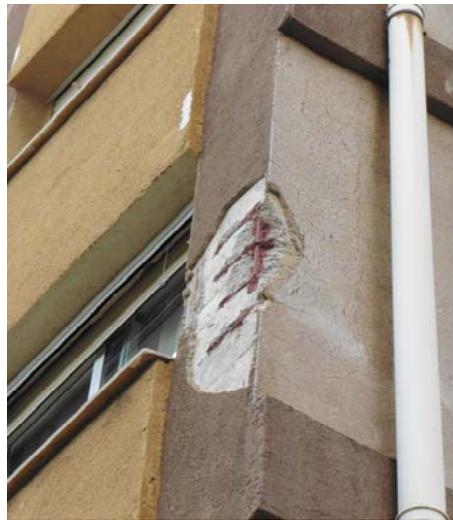
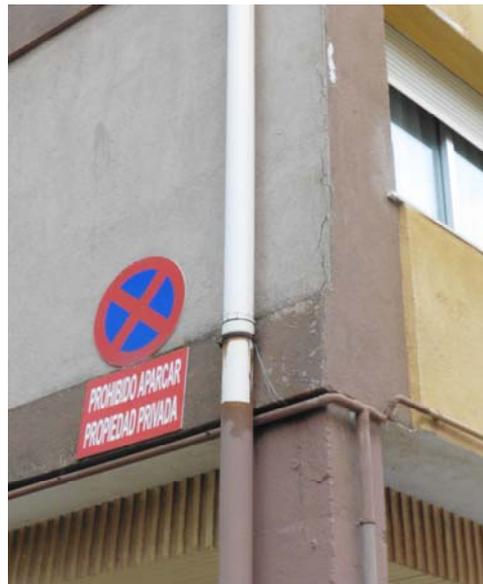
Se observan fisuras y grietas en elementos estructurales tales como pilares de esquina, como se ve en las Figuras 21 y 22.

Este tipo de grietas y fisuras, por la disposición de las mismas (marcando la armadura principal), se pueden atribuir a un origen electroquímico provocado por la corrosión de la armadura.

La corrosión es producida por un defecto de ejecución motivado por un recubrimiento de la armadura insuficiente o por una incorrecta dosificación del hormigón atendiendo al tipo de ambiente propio de la zona en que se encuentra el edificio.

Figura 21 y 22. Desprendimiento del revestimiento en pilares en esquina

- 1- Reparación de los pilares consistente en: repicado del hormigón deteriorado, cepillado de las armaduras con cepilladora manual, para ataques ligeros, incluso limpieza previa con disolución de tricloroetileno para eliminar grasas y aceites, protección de las mismas con una capa pasivadora de la oxidación; aplicación de capa de puente de unión y mortero especial de reparación *Sika* o similar.

Esta partida se aplicará tras efectuar el picado del revestimiento existente, en los puntos donde aparezcan deficiencias, que a juicio de la dirección facultativa se estimen oportunas.

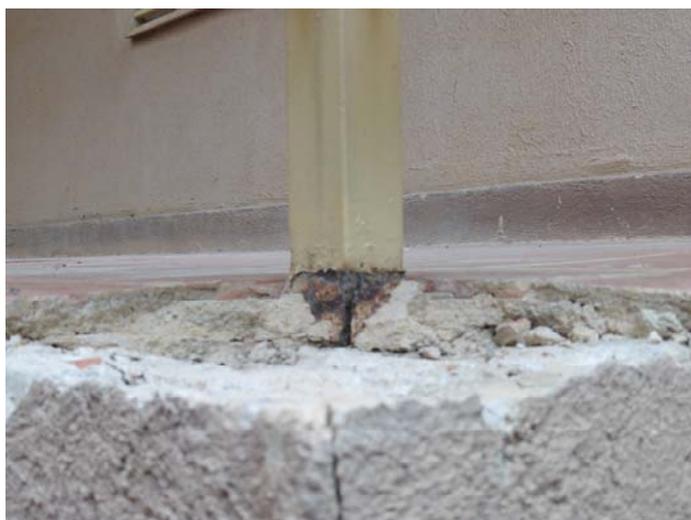
Pero, por otro lado, es probable que algunos de los anclajes al suelo, se encuentren en un estado de conservación tan sumamente deficiente que el grado de deterioro de los mismos puedan provocar una pérdida de estabilidad de los mismos y por lo tanto una insuficiente resistencia al empuje horizontal.

Además, estas barandillas son escalables y no cumplen con la normativa vigente, por eso se sustituirán por unas adecuadas.

Figura 23. Estado de la fijación de la barandilla al forjado

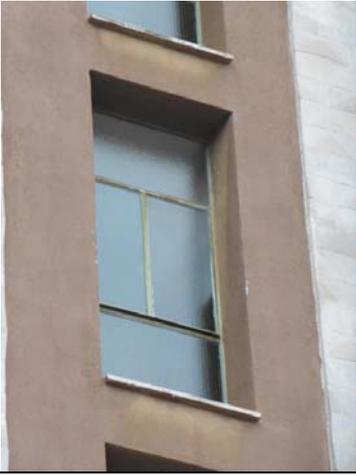
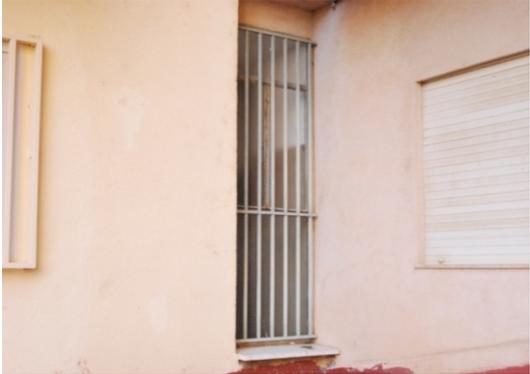
PATOLOGÍA	DETERIORO EN LA CARPINTERÍA DE LAS ZONAS COMUNES DEL EDIFICIO

REPARACIÓN DE LA CARPINTERÍA EXISTENTE

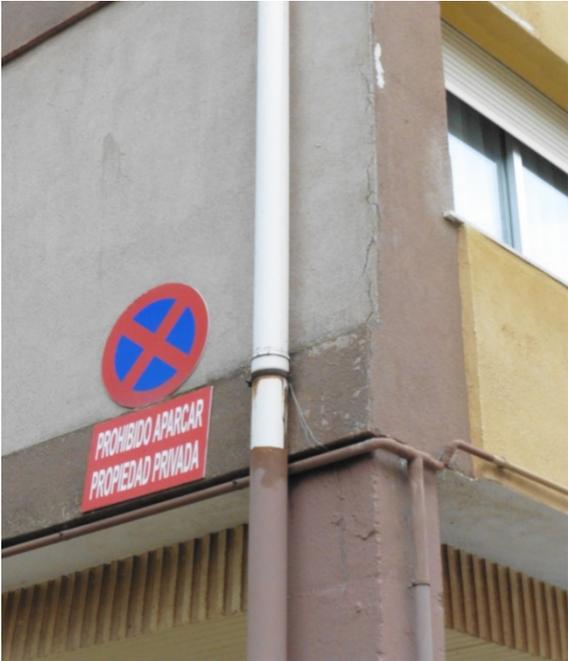
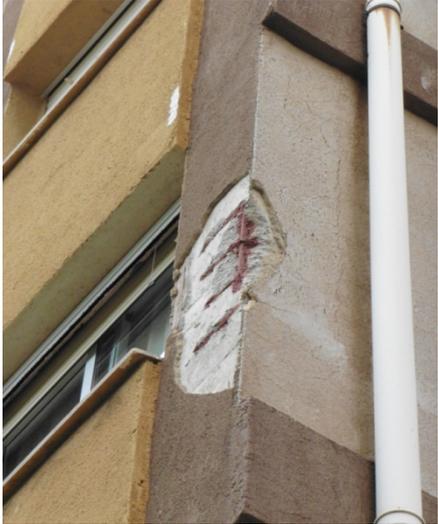
PATOLOGÍA	GRIETAS EN PILARES DE ESQUINA

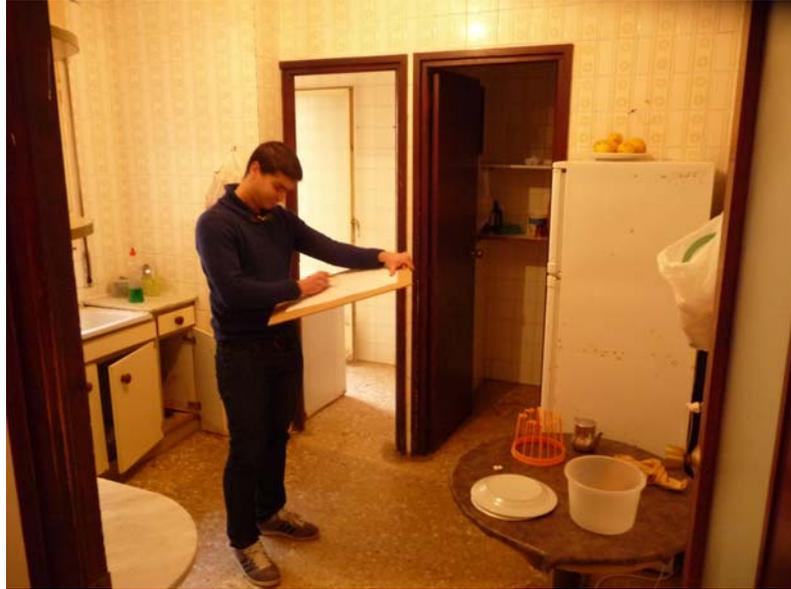
En la figura 26, podemos ver la distribución de la cocina, con un lavadero que tiene acceso directo a la galería y una despensa, que tiene acceso directo desde la cocina.

Figura 26. *Cocina.*

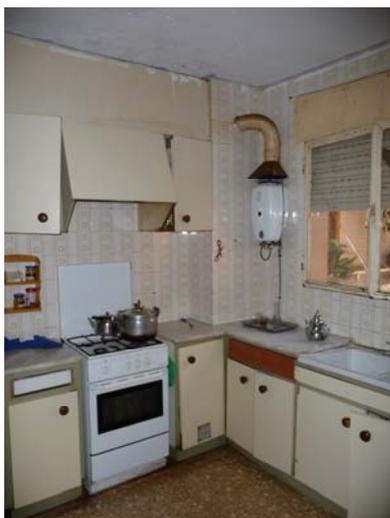
La cocina, presenta un estado de higiene muy deficiente. En las figuras 27 y 28 se puede ver el estado de conservación de la caldera. Este tipo de caldera de gas no es estanca y actualmente están prohibidas por la legislación y totalmente en desuso. El mobiliario de la cocina se encuentra en muy mal estado.

Figura 27. *Cocina.*

Las viviendas de este edificio actualmente cuentan con una caldera de gas natural en muy mal estado. Se propone hacer un cambio de la caldera adaptándola a las normativas actuales para satisfacer las necesidades de los nuevos usuarios y no poner en peligro su vida, ya que pueden producirse fugas de gas en el estado en que se encuentra.

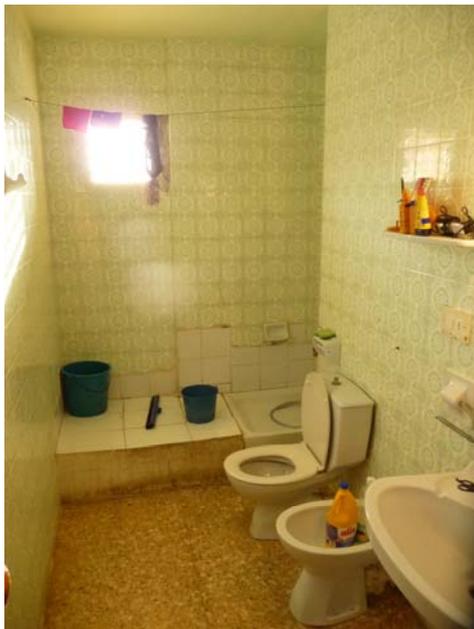
Como se ve en las figuras 34 y 35 el estado de conservación y mantenimiento de los baños es muy deficiente. En la reforma propuesta, se opta por substituir la habitación que está junto al salón que es de pequeñas dimensiones y hacer 2 baños completos en vez de un aseo y un baño como existe en las viviendas actuales. De esta manera también cumplimos con el decreto de habitabilidad del salón-comedor y podemos insertar las figuras anteriormente comentadas. En este decreto también habla que hay que tener un diámetro de 1,20 metros inscribible en uno de los baños de la vivienda.

Figura 34. *Baño Principal*

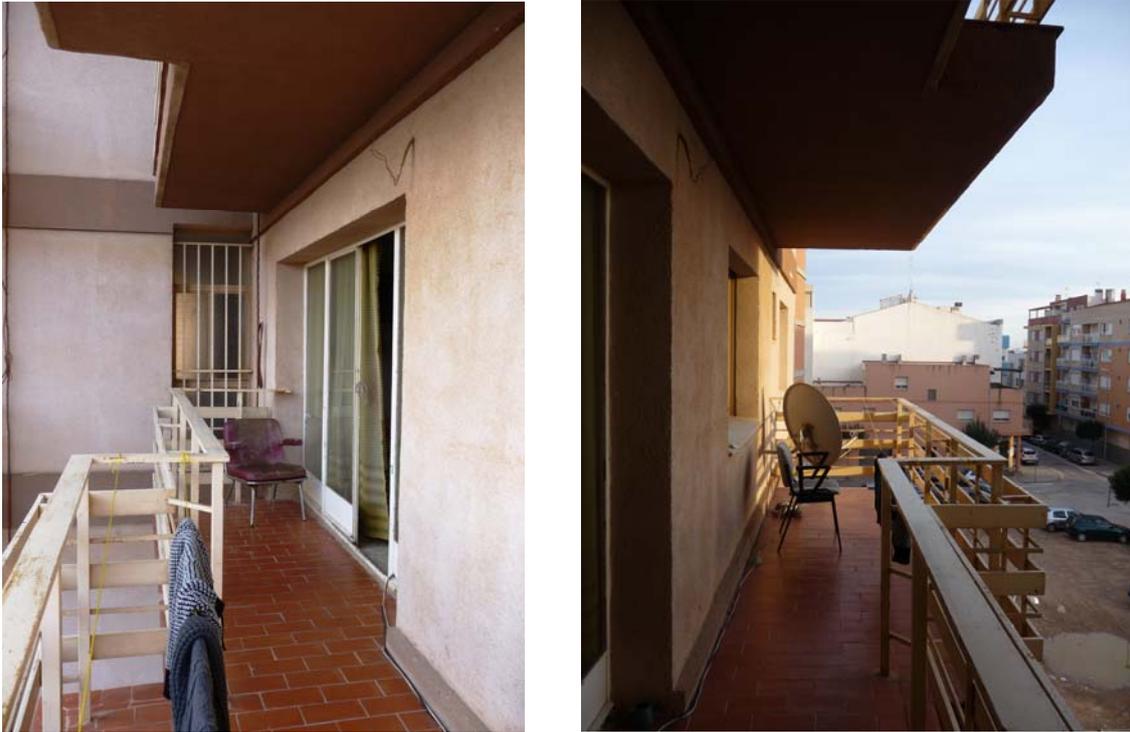
Finalmente, la figura 40 muestra el estado actual de la balconera principal. En ella se observa el mal estado de conservación de las barandillas. Como ya se ha comentado en la actuación de reforma de fachada del edificio en general, estas barandillas actualmente son escalables y están totalmente oxidadas. Además, el anclaje al canto de forjado produce el desprendimiento de mortero y del hormigón, y la oxidación en armaduras en el canto de forjado.

Figura 40. *Balconera delantera*

En las actuaciones de rehabilitación, se sustituirán por barandillas homologadas ancladas a forjado mediante tacos homologados. El remate del canto de forjado de las balconeras, se saneará y se pondrá un vierteaguas de remate con goterón en todas las terrazas del edificio.
