**ESTUDIO DE POSIBILIDADES DE REHABILITACIÓN
DE UN EDIFICIO EXISTENTE EN LA ZONA NORTE
DEL GRUPO RAFALAFENA EN CASTELLÓN**

**TRABAJO FINAL DE GRADO EN
ARQUITECTURA TÉCNICA**

CURSO 2017/18

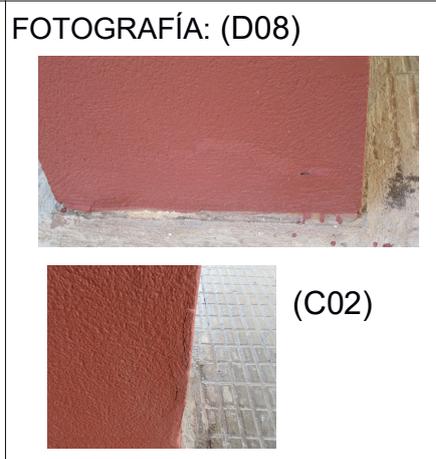
TIPO DE DAÑO: Fisura.
 LOCALIZACIÓN DEL DAÑO EN EL INMUEBLE: Espacio diáfano en planta baja.
 ELEMENTO AFECTADO: Pilares C02 y D08.
 ESTADO DE CONSERVACIÓN DEL ELEMENTO: Bueno.
 IMPORTANCIA DEL DAÑO: Leve.

POSIBLES CAUSA: Humedad en terreno, baldeo con agua de la solera en planta baja y presencia de orines de animales.(Oxidación armado)
 POSIBLES DEFECTOS: Envejecimiento del material de recubrimiento.

DESCRIPCIÓN:
 Pilar D08 desconchado de la capa de mortero de revestimiento del pilar. Localizada en el arranque del mismo contiguo a la solera.
 Pilar C02 fisura en esquina del arranque del pilar. Unos 10cm de longitud.

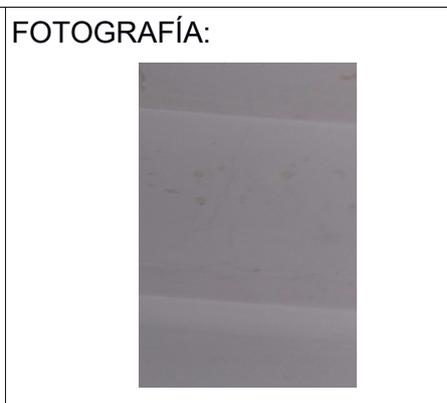
TIPO DE DAÑO: Fisura.
 LOCALIZACIÓN DEL DAÑO EN EL INMUEBLE: En el cuarto de limpieza de la planta baja.
 ELEMENTO AFECTADO: Viga de canto entre Pilares E04 y F04.
 ESTADO DE CONSERVACIÓN DEL ELEMENTO: Bueno.
 IMPORTANCIA DEL DAÑO: Leve.

POSIBLES CAUSA: Humedad por filtración de agua por cubierta de patio de luces y hueco de ventana en escalera.(Oxidación armado)
 POSIBLES DEFECTOS: Pérdida del material de recubrimiento en hueco de ventana y la falta de una impermeabilización de la cubierta del patio de luces.

DESCRIPCIÓN:
 Fisura muy fina transversal en el canto de la viga a mitad de esta, con la presencia de manchas de humedad sobre la cara de la viga y la cara inferior del forjado de cubierta de patio de luces.

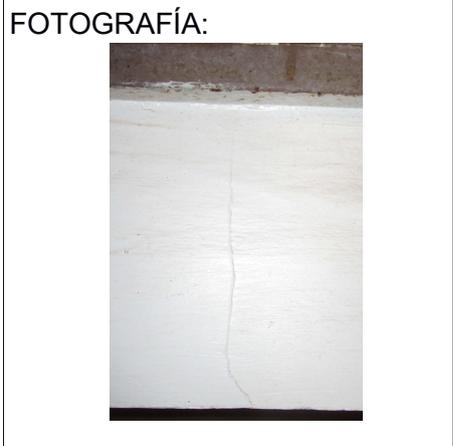
TIPO DE DAÑO: Fisura.
 LOCALIZACIÓN DEL DAÑO EN EL INMUEBLE: Rellanos de la plantas de viviendas n.º 1,2,3,4,5,6,7,8 y 11.
 ELEMENTO AFECTADO: Bronchal del hueco de escalera.
 ESTADO DE CONSERVACIÓN DEL ELEMENTO: Bueno.
 IMPORTANCIA DEL DAÑO: Leve.

POSIBLES CAUSA: Flecha del elemento estructural, tensiones a tracción.
 POSIBLES DEFECTOS: Proyectual-ejecución estructural.(Falta de armado)

DESCRIPCIÓN:
 Bronchal del hueco de escalera apoyado entre vigas de canto con una luz entre vigas de unos 4m.
 Fisura transversal fina a mitad del elemento estructural.

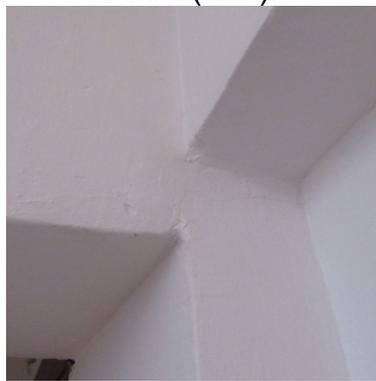
FICHAS DE PATOLOGÍAS:		N.º 04
IDENTIFICACIÓN PATOLÓGICA.		
<p>TIPO DE DAÑO: Fisura. LOCALIZACIÓN DEL DAÑO EN EL INMUEBLE: Rellano de la planta vivienda n.º 12. ELEMENTO AFECTADO: Pilar E06 del rellano de la planta vivienda. ESTADO DE CONSERVACIÓN DEL ELEMENTO: Bueno. IMPORTANCIA DEL DAÑO: Leve.</p>		
PRE-DIAGNOSIS DE LA PATOLOGÍA.		
<p>POSIBLES CAUSA: Tensiones a tracción por el movimiento de la estructura. POSIBLES DEFECTOS: Proyectual-ejecución estructurales.(Falta de armado)</p>		
<p>DESCRIPCIÓN:</p> <p>Fisura fina transversal en la cabeza del pilar a la altura de los encuentros de las vigas de canto que apoyan en el pilar.</p> <p>Inicio de la fisura desde el apoyo de la viga de mayor canto, discurriendo la fisura transversalmente por la cara del pilar por debajo de la viga de apoyo del cuarto de máquinas.</p>	<p>FOTOGRAFÍA: (E06)</p>

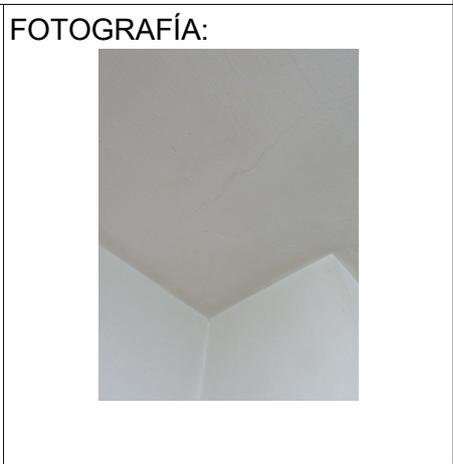
TIPO DE DAÑO: Fisura.
 LOCALIZACIÓN DEL DAÑO EN EL INMUEBLE: En cocina de la vivienda Tipo A. (Piso 1 – Pta 3).
 ELEMENTO AFECTADO: Forjado de la planta vivienda.
 ESTADO DE CONSERVACIÓN DEL ELEMENTO: Regular.
 IMPORTANCIA DEL DAÑO: Leve.

POSIBLES CAUSA: Humedades por vapores de agua en cocina.
 POSIBLES DEFECTOS: Poca ventilación del espacio húmedo.

DESCRIPCIÓN:
 Fisura fina por el forjado. Discurre en forma escalonada ó zig-zag por la cara inferior del forjado.
 Inicio de la fisura, desde la viga contigua que apoya al pilar D07.
 Se observa también una fisura paralela a la vigueta de 1m de longitud.

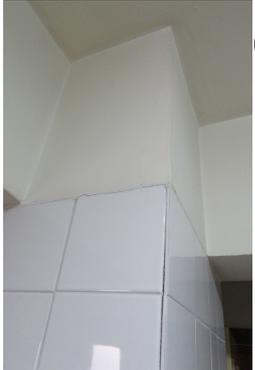
<p>(D07)</p>	
<p>PLANO/CROQUIS:</p>

FICHAS DE PATOLOGÍAS:		N.º 06
IDENTIFICACIÓN PATOLÓGICA.		
<p>TIPO DE DAÑO: Fisura.</p> <p>LOCALIZACIÓN DEL DAÑO EN EL INMUEBLE: En cocina de la vivienda Tipo A. (Piso 1 – Pta 3).</p> <p>ELEMENTO AFECTADO: Pilar D07 de la planta vivienda.</p> <p>ESTADO DE CONSERVACIÓN DEL ELEMENTO: Bueno.</p> <p>IMPORTANCIA DEL DAÑO: Leve.</p>		
PRE-DIAGNOSIS DE LA PATOLOGÍA.		
<p>POSIBLES CAUSA: Humedades por vapores de agua en cocina. (Oxidación armado)</p> <p>POSIBLES DEFECTOS: Poca ventilación del espacio húmedo.</p>		
<p>DESCRIPCIÓN:</p> <p>Fisura fina cerca de la cabeza del pilar a la altura del armado. Se observa el comienzo del desprendimiento del alicatado que reviste el pilar en la zona de la fisura.</p> <p>Se aprecian fisuras por la cara inferior del forjado contiguo al pilar.</p>	<p>FOTOGRAFÍA:</p>

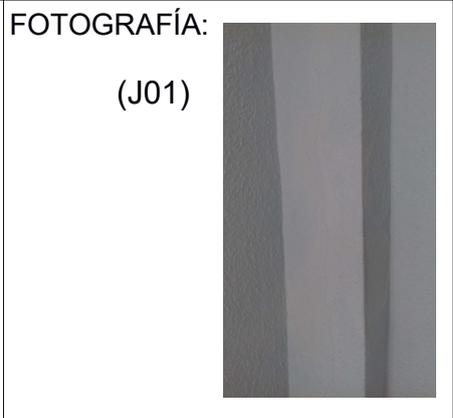
TIPO DE DAÑO: Fisura.
 LOCALIZACIÓN DEL DAÑO EN EL INMUEBLE: En habitación de la vivienda Tipo C. (Piso 10 – Pta 37).
 ELEMENTO AFECTADO: Pilar J01 de la planta vivienda.
 ESTADO DE CONSERVACIÓN DEL ELEMENTO: Regular.
 IMPORTANCIA DEL DAÑO: Regular.

POSIBLES CAUSA: Humedad y filtración de agua a través del cerramiento fachada.
 POSIBLES DEFECTOS: Poca ventilación del espacio habitable, fisuras en la fábrica de ladrillo y envejecimiento del material del mismo.

DESCRIPCIÓN:
 Fisura fina y vertical a la mitad del pilar D07 con 1,2m de longitud por la cara interior en vivienda y paralela al armado de este, pero no coincidente.

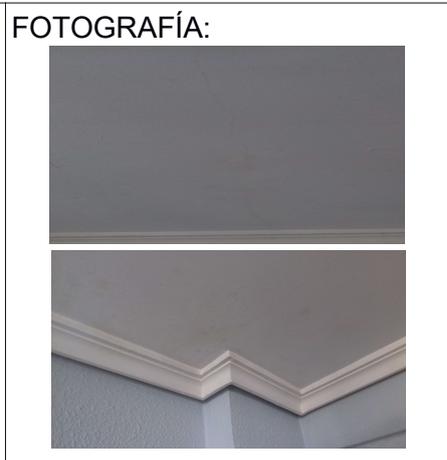
TIPO DE DAÑO: Fisuras y manchas de humedad.
 LOCALIZACIÓN DEL DAÑO EN EL INMUEBLE: En la habitación de la vivienda Tipo C. (Piso 10 – Pta 37).
 ELEMENTO AFECTADO: Forjado de la planta vivienda.
 ESTADO DE CONSERVACIÓN DEL ELEMENTO: Regular.
 IMPORTANCIA DEL DAÑO: Regular.

POSIBLES CAUSA: Humedad y filtración de agua a través del cerramiento fachada.
 POSIBLES DEFECTOS: Poca ventilación del espacio habitable, fisuras en la fábrica de ladrillo y envejecimiento del material del mismo.

DESCRIPCIÓN:
 Dos Fisuras finas y longitudinales de un 1,5m de longitud, paralelas a las viguetas por la cara inferior del forjado iniciadas desde la viga de canto del cerramiento de fachada hasta la mitad del del forjado de la habitación.
 Presencia de manchas de humedad en el forjado contiguo a los pilares J01 y H01.

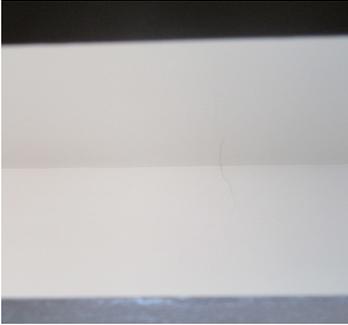
FICHAS DE PATOLOGÍAS:		N.º 09
IDENTIFICACIÓN PATOLÓGICA.		
<p>TIPO DE DAÑO: Fisura.</p> <p>LOCALIZACIÓN DEL DAÑO EN EL INMUEBLE: En Cuarto de máquinas.</p> <p>ELEMENTO AFECTADO: Viga entre pilares E06 y F06 del cuarto de máquinas.</p> <p>ESTADO DE CONSERVACIÓN DEL ELEMENTO: Bueno.</p> <p>IMPORTANCIA DEL DAÑO: Leve.</p>		
PRE-DIAGNOSIS DE LA PATOLOGÍA.		
<p>POSIBLES CAUSA: Flecha de la viga, tensiones en viga por movimientos de las maquinarias de los ascensores.</p> <p>POSIBLES DEFECTOS: Proyectual-ejecucion estructura.(Falta de armado)</p>		
<p>DESCRIPCIÓN:</p> <p>Fisura fina localizada a mitad de distancia de la viga junto con el encuentro del forjado de cubiertas y la viga del cuarto de máquinas, apoyada entre los pilares E06 y F06.</p>	<p>FOTOGRAFÍA:</p>

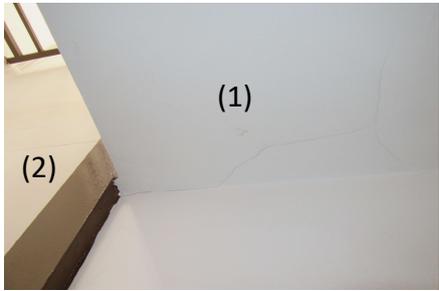
FICHAS DE PATOLOGÍAS:		N.º 10
IDENTIFICACIÓN PATOLÓGICA.		
<p>TIPO DE DAÑO: Fisuras.</p> <p>LOCALIZACIÓN DEL DAÑO EN EL INMUEBLE: En rellano de cuarto de máquinas.</p> <p>ELEMENTO AFECTADO: Forjado cuarto máquinas y paramento hueco escalera.</p> <p>ESTADO DE CONSERVACIÓN DEL ELEMENTO: Regular.</p> <p>IMPORTANCIA DEL DAÑO: Leve.</p>		
PRE-DIAGNOSIS DE LA PATOLOGÍA.		
<p>POSIBLES CAUSA: Oxidación armaduras, flecha de la viga.</p> <p>POSIBLES DEFECTOS: Proyectual-ejecución estructura. (Falta de armado)</p>		
<p>DESCRIPCIÓN:</p> <p>(1).- Fisura fina por el forjado. Discurre en forma escalonada ó zig-zag por la cara inferior del forjado del rellano del cuarto de máquinas.</p> <p>(2).- Dos fisuras paralelas en el paramento del hueco de escalera a la altura del forjado de cubiertas sobre las viviendas.</p>	<p>FOTOGRAFÍA:</p>

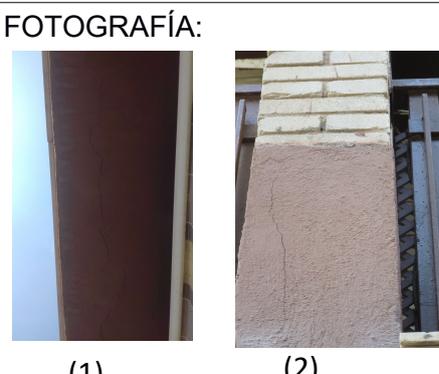
TIPO DE DAÑO: Fisuras.
 LOCALIZACIÓN DEL DAÑO EN EL INMUEBLE: En balcones de las plantas viviendas. (Ptas 2, 15, 18, 34, 37 y 43).
 ELEMENTO AFECTADO: Frentes de forjado y viga invertida en balcones (Pta 2).
 ESTADO DE CONSERVACIÓN DEL ELEMENTO: Regular.
 IMPORTANCIA DEL DAÑO: Leve.

POSIBLES CAUSA: Oxidación armaduras.
 POSIBLES DEFECTOS: Falta de mantenimiento en elementos estructurales.

DESCRIPCIÓN:
 (1).- Fisura longitudinal por la cara inferior del forjado de los balcones coincidente con el armado en los frentes de forjado.
 (2).- Una fisura vertical en el frente de la viga invertida en el balcón donde se apoya el muro de 1 pie de ladrillo macizo caravista separador entre viviendas.

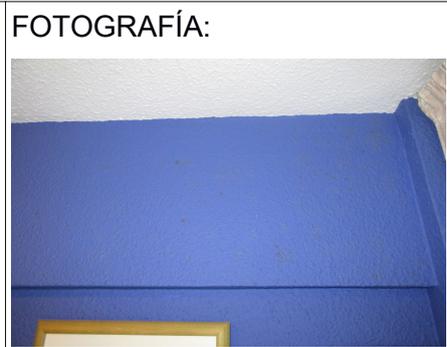
TIPO DE DAÑO: Manchas de humedad.
 LOCALIZACIÓN DEL DAÑO EN EL INMUEBLE: En la habitación de la vivienda Tipo C (Piso 6 - Pta 21)
 ELEMENTO AFECTADO: Viga y cara interior del paramento de fachada.
 ESTADO DE CONSERVACIÓN DEL ELEMENTO: Regular.
 IMPORTANCIA DEL DAÑO: Regular.

POSIBLES CAUSA: Filtración de agua y humedad por condensación.
 POSIBLES DEFECTOS: Poca ventilación del espacio habitable y envejecimiento del material de la fábrica en la hoja exterior fachada .

DESCRIPCIÓN:
 Manchas negras por toda la cara interior de la jacena en la habitación de la vivienda. También presentes por el paramento y encuentros con esquinas de pilares contiguos H01 y G01.

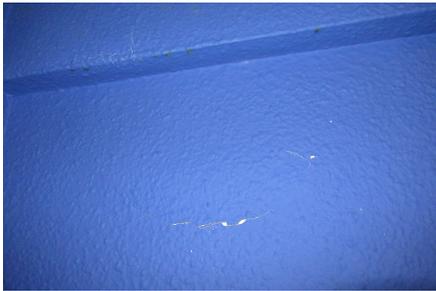
FICHAS DE PATOLOGÍAS:		N.º 13
IDENTIFICACIÓN PATOLÓGICA.		
<p>TIPO DE DAÑO: Desconchado del guarnecido.</p> <p>LOCALIZACIÓN DEL DAÑO EN EL INMUEBLE: En la habitación de la vivienda Tipo C (Piso 6 - Pta 21).</p> <p>ELEMENTO AFECTADO: Fábrica de ladrillos de la hoja interior del cerramiento de fachada.</p> <p>ESTADO DE CONSERVACIÓN DEL ELEMENTO: Regular.</p> <p>IMPORTANCIA DEL DAÑO: Leve.</p>		
PRE-DIAGNOSIS DE LA PATOLOGÍA.		
<p>POSIBLES CAUSA: Filtración de agua por el cerramiento de fachada.</p> <p>POSIBLES DEFECTOS: Fisuras y perdidas material de la fábrica de ladrillos. Falta de mantenimiento.</p>		
<p>DESCRIPCIÓN:</p> <p>Desconchado de la capa de revestimiento del guarnecido del paramento, localizado bajo la viga y contiguo al pilar H01.</p>	<p>FOTOGRAFÍA:</p>

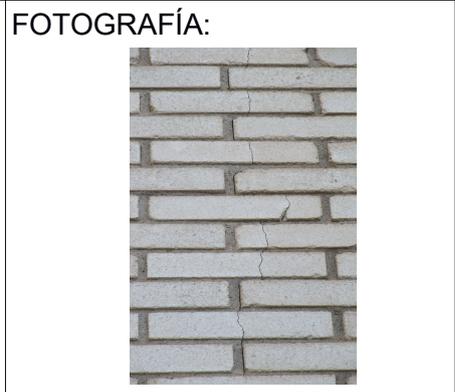
TIPO DE DAÑO: Fisuras.
 LOCALIZACIÓN DEL DAÑO EN EL INMUEBLE: En fachadas de viviendas orientadas Nordeste y Suroeste.
 ELEMENTO AFECTADO: Hoja exterior del cerramiento de fachadas.
 ESTADO DE CONSERVACIÓN DEL ELEMENTO: Regular.
 IMPORTANCIA DEL DAÑO: Moderado.

POSIBLES CAUSA: Humedades, cambios bruscos en la temperatura ambiental y tensiones por dilatación.
 POSIBLES DEFECTOS: Proyectual-ejecucion elemento constructivo.(Falta de una capa de impermeabilización y una capa de aislamiento en el cerramiento).

DESCRIPCIÓN:
 Fisuras finas por los puentes térmicos de pilares y jácenas en el cerramiento de fachadas. Se presenta con ladrillos macizos caravistas partidos por una fisura vertical contigua a pilares en fachada y esquinas de estas.

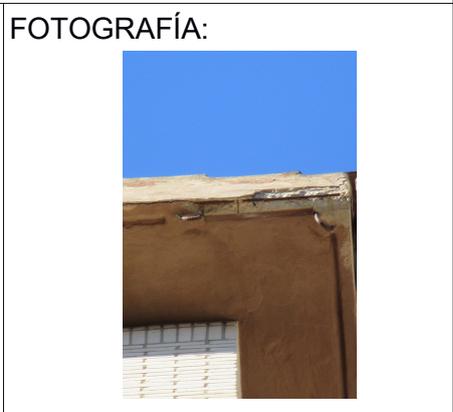
TIPO DE DAÑO: Desprendimientos.
 LOCALIZACIÓN DEL DAÑO EN EL INMUEBLE: En la cubierta inclinada.
 ELEMENTO AFECTADO: Cornisa de la cubierta.
 ESTADO DE CONSERVACIÓN DEL ELEMENTO: Regular.
 IMPORTANCIA DEL DAÑO: Moderada.

POSIBLES CAUSA: Humedades, poco espesor del recubrimiento.
 POSIBLES DEFECTOS: Envejecimiento del material de recubrimiento, falta de mantenimiento.

DESCRIPCIÓN:
 Desprendimientos del material de recubrimiento del zunchado perimetral de la cornisa de la cubierta sobre las viviendas, localizados en esquinas.

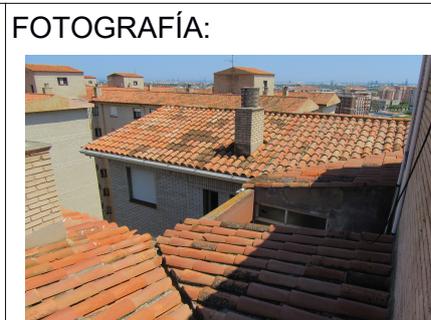
TIPO DE DAÑO: Ensuciamiento (Líquenes).
 LOCALIZACIÓN DEL DAÑO EN EL INMUEBLE: En cubierta inclinada.
 ELEMENTO AFECTADO: Cubrición con tejas curvas de la cubierta inclinada.
 ESTADO DE CONSERVACIÓN DEL ELEMENTO: Bueno.
 IMPORTANCIA DEL DAÑO: Leve.

POSIBLES CAUSA: Humedades.
 POSIBLES DEFECTOS: Falta de mantenimiento.

DESCRIPCIÓN:
 Manchas negras de líquenes sobre las tejas curvas de las cubiertas inclinadas en el edificio, de forma generalizada por las superficie de la cubierta.

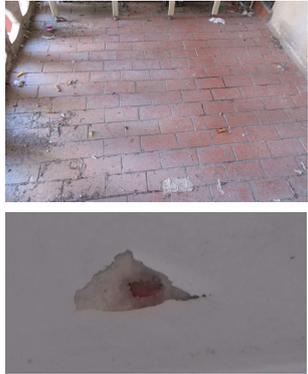
FICHAS DE PATOLOGÍAS:		N.º 19
IDENTIFICACIÓN PATOLÓGICA.		
<p>TIPO DE DAÑO: Manchas y desconchamiento. LOCALIZACIÓN DEL DAÑO EN EL INMUEBLE: En cubiertas de los patios de luces. ELEMENTO AFECTADO: Forjado cubierta patio de luces. ESTADO DE CONSERVACIÓN DEL ELEMENTO: Regular. IMPORTANCIA DEL DAÑO: Moderado.</p>		
PRE-DIAGNOSIS DE LA PATOLOGÍA.		
<p>POSIBLES CAUSA: Filtración de agua por la base resistente de la cubierta. POSIBLES DEFECTOS: Falta mantenimiento, no se dispone de una capa de impermeabilización, material revestimiento envejecido.</p>		
<p>DESCRIPCIÓN:</p> <p>Manchas y desconchados del guarnecido de yeso bajo forjado de la cubierta de patios de luces.</p> <p>Rejuntados con material envejecido de la capa del revestimiento con baldosín catalán.</p>	<p>FOTOGRAFÍA:</p>

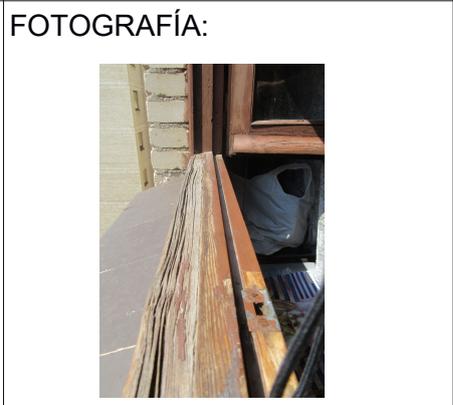
TIPO DE DAÑO: Perdida de la capa de pintura del revestimiento.
 LOCALIZACIÓN DEL DAÑO EN EL INMUEBLE: En carpinterías de las fachadas del edificio.
 ELEMENTO AFECTADO: Carpinterías de madera exteriores .
 ESTADO DE CONSERVACIÓN DEL ELEMENTO: Regular.
 IMPORTANCIA DEL DAÑO: Leve.

DESCRIPCIÓN:
 Madera quemada por la incidencia de la radiación solar y por la perdida de la capa de pintura del revestimiento de la madera en las carpinterías exteriores.

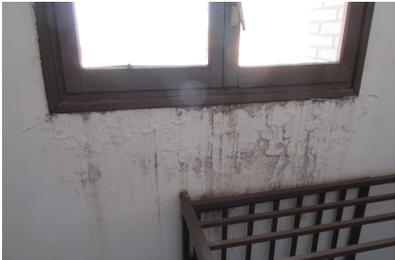
FICHAS DE PATOLOGÍAS:		N.º 21
IDENTIFICACIÓN PATOLÓGICA.		
<p>TIPO DE DAÑO: Pudrición madera. LOCALIZACIÓN DEL DAÑO EN EL INMUEBLE: En rellano de cuarto de máquinas. ELEMENTO AFECTADO: Carpintería exterior de madera. ESTADO DE CONSERVACIÓN DEL ELEMENTO: Mal, para sustituir. IMPORTANCIA DEL DAÑO: Importante.</p>		
PRE-DIAGNOSIS DE LA PATOLOGÍA.		
<p>POSIBLES CAUSA: Humedades y filtración de agua por el hueco de ventana. POSIBLES DEFECTOS: Falta de mantenimiento.</p>		
<p>DESCRIPCIÓN:</p> <p>Pudrición del marco de madera de la carpintería de madera siendo más afectado el marco inferior del hueco de la ventana.</p>	<p>FOTOGRAFÍA:</p>

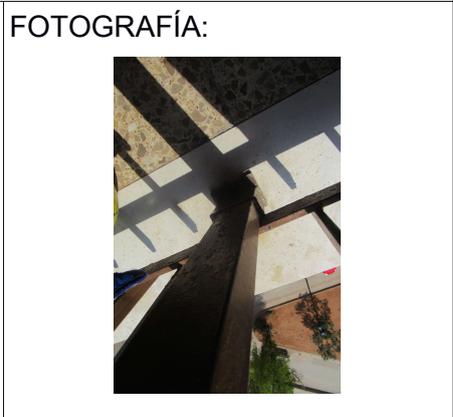
POSIBLES CAUSA: Humedades , riego de plantas.
 POSIBLES DEFECTOS: Falta de mantenimiento.

DESCRIPCIÓN:
 Presencia de oxidación en los elementos de barandillas en balcones del edificio.

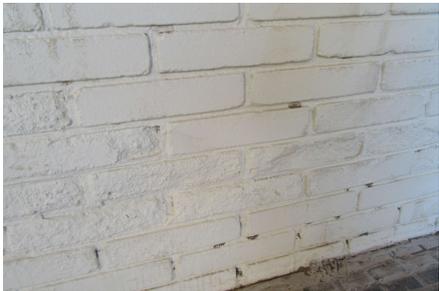
FICHAS DE PATOLOGÍAS:		N.º 23
IDENTIFICACIÓN PATOLÓGICA.		
<p>TIPO DE DAÑO: Perdida de volumen ladrillos macizos caravista. LOCALIZACIÓN DEL DAÑO EN EL INMUEBLE: En Planta baja. ELEMENTO AFECTADO: Cerramiento fachada en planta baja. ESTADO DE CONSERVACIÓN DEL ELEMENTO: Regular. IMPORTANCIA DEL DAÑO: Leve.</p>		
PRE-DIAGNOSIS DE LA PATOLOGÍA.		
<p>POSIBLES CAUSA: Humedades por capilaridad. POSIBLES DEFECTOS: Poca ventilación en espacios húmedos.</p>		
<p>DESCRIPCIÓN:</p> <p>Se aprecia la perdida del volumen en las primeras hiladas de la fábrica de ladrillo macizo caravista del cerramiento en la planta baja.</p> <p>Se muestra de forma generalizada por todo el perímetro del cerramiento de la planta baja, siendo más relevante en la fachada del cuarto de bombas de agua y zaguán.</p>	<p>FOTOGRAFÍA:</p>

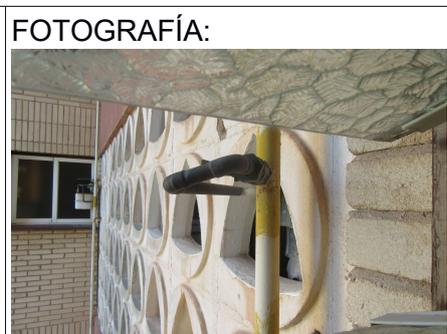
DESCRIPCIÓN:
 Principio de oxidación en montantes y llaves de paso de la canalización de gas natural por fachadas.

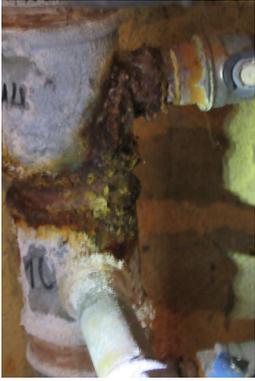
FICHAS DE PATOLOGÍAS:		N.º 25
IDENTIFICACIÓN PATOLÓGICA.		
<p>TIPO DE DAÑO: Oxidación. LOCALIZACIÓN DEL DAÑO EN EL INMUEBLE: En cuarto de bombas de agua en planta baja. ELEMENTO AFECTADO: Cuadro de baterías de contadores. ESTADO DE CONSERVACIÓN DEL ELEMENTO: Mal, a sustituir. IMPORTANCIA DEL DAÑO: Importante.</p>		
PRE-DIAGNOSIS DE LA PATOLOGÍA.		
<p>POSIBLES CAUSA: Oxidación de las tuberías de acero por antigüedad de este. POSIBLES DEFECTOS: Falta mantenimiento.</p>		
<p>DESCRIPCIÓN:</p> <p>Presencia de oxidación por los dos cuadros de baterías de contadores, con pequeñas fugas cerradas por la cal del agua.</p>	<p>FOTOGRAFÍA:</p>
