EXCAVACIONES: ZONAS, SECTORES Y ESTRUCTURAS CONSTRUCTIVAS

F. Gusi - C. Olària

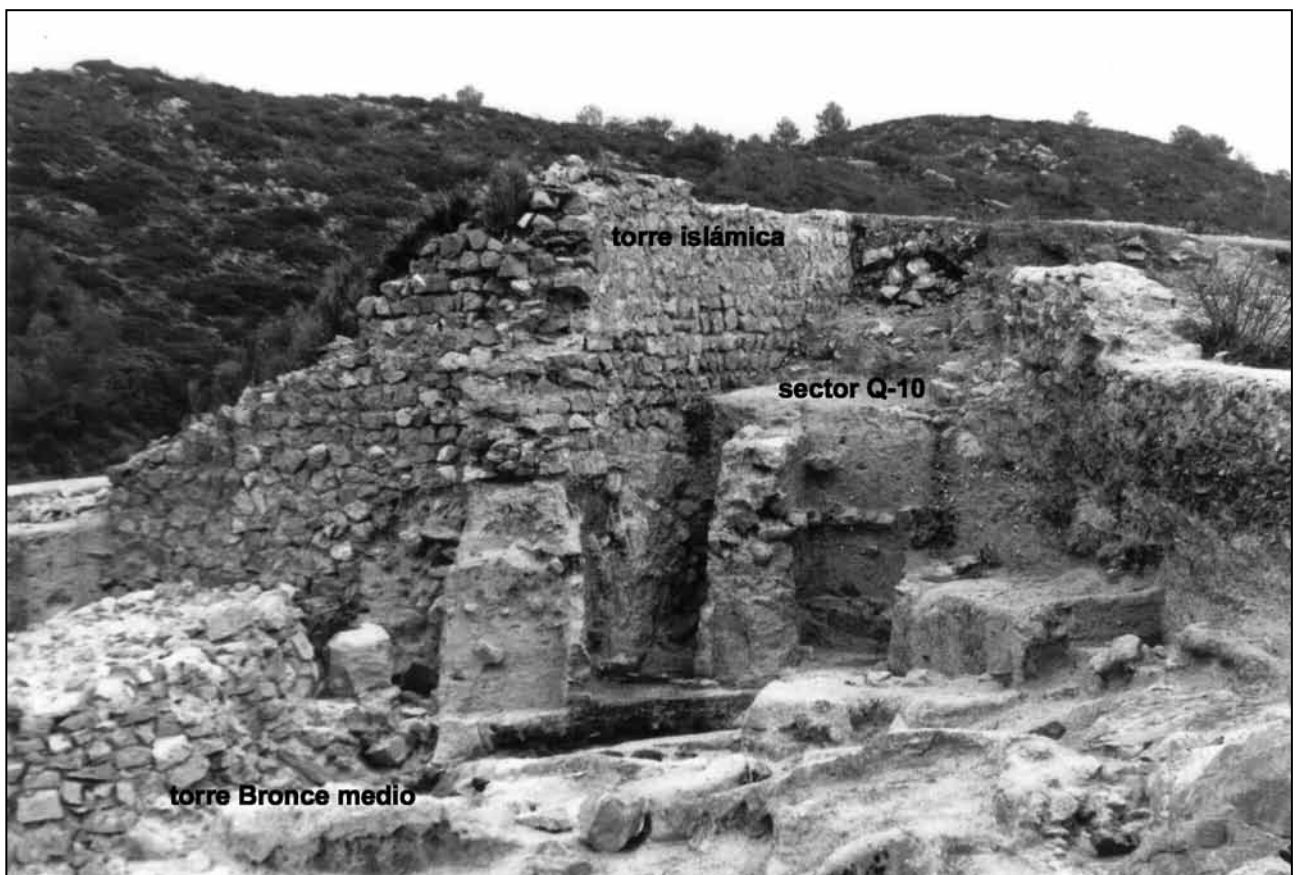
Foto 11.- Vista general del corte estratigráfico del sector Q-10, con la torre islámica en segundo plano y la torre del Bronce medio en primer plano.

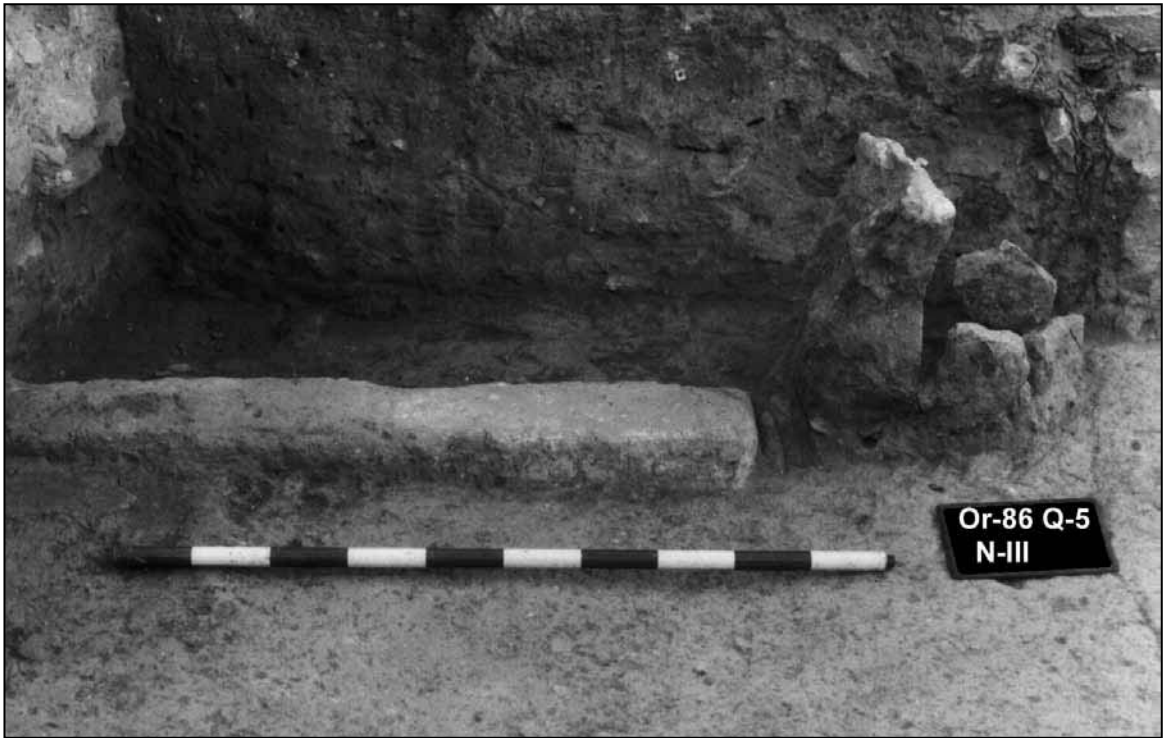
Foto 18.- Detalle de un murete enlucido y un soporte de poste en el nivel 3 del sector Q-5.

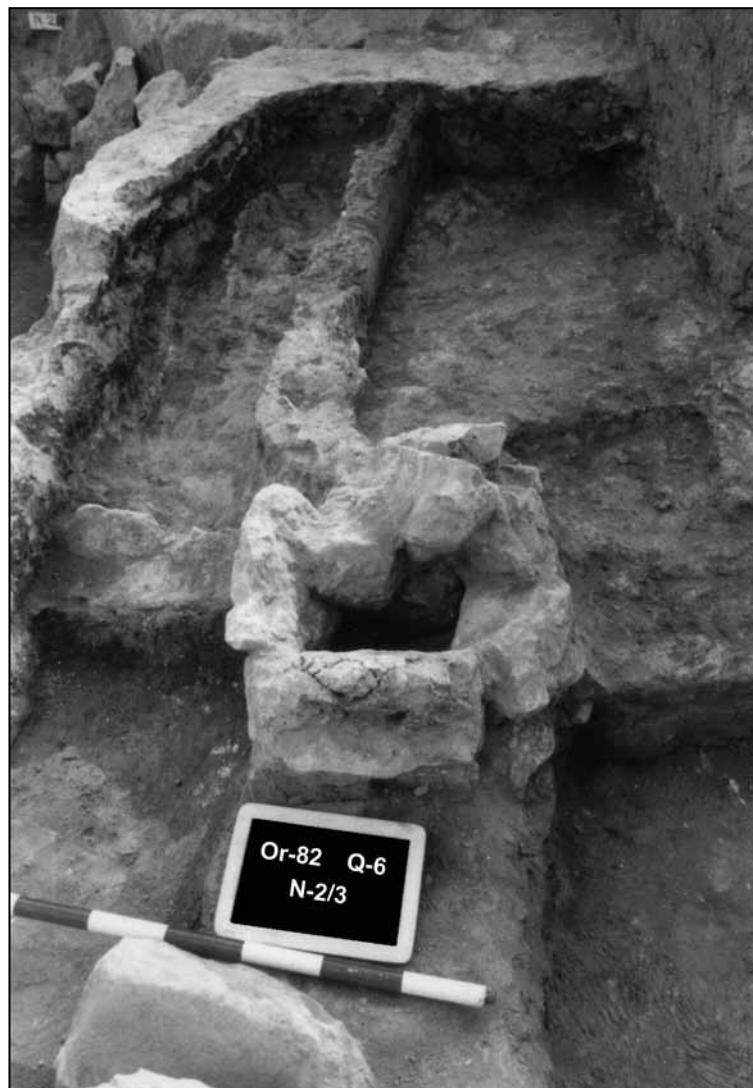
Foto 19.- Estructuras enlucidas y vasar correspondientes al sector Q-6, final del nivel 2.

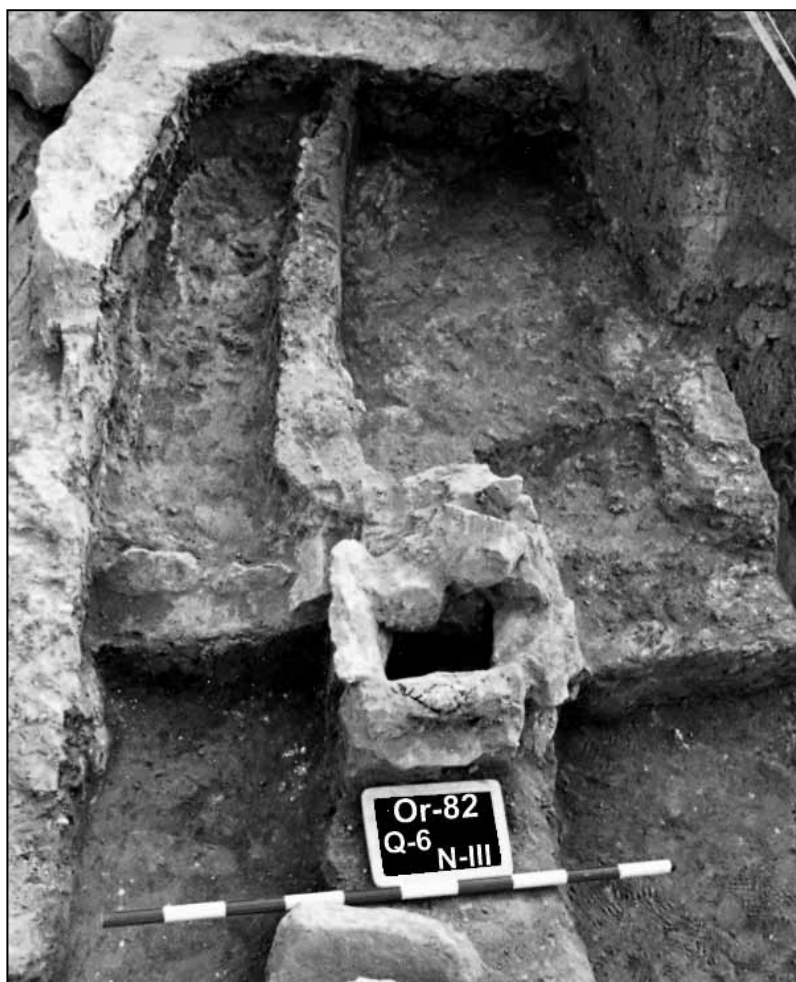
Foto 20.- Estructuras enlucidas y vasar del sector Q-6 en el nivel 3.

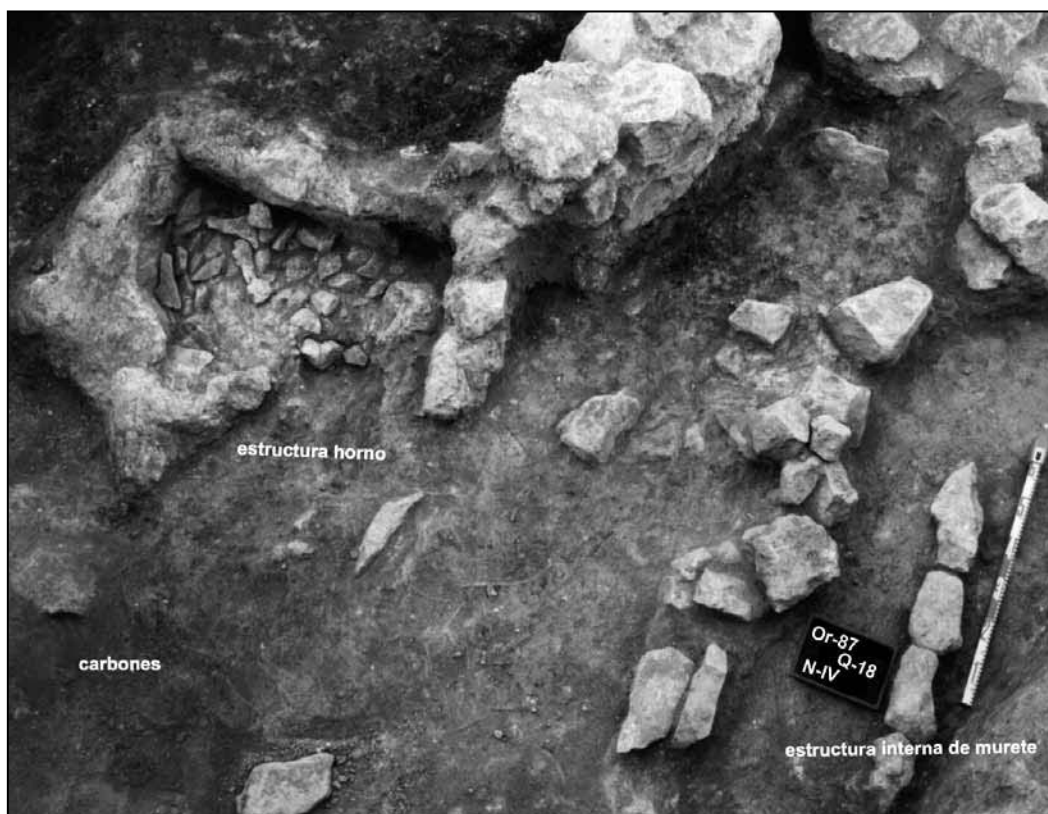
Foto 25.- Estructuras sin el manteado de barro ni enlucido pertenecientes al nivel 4 del sector Q-18.

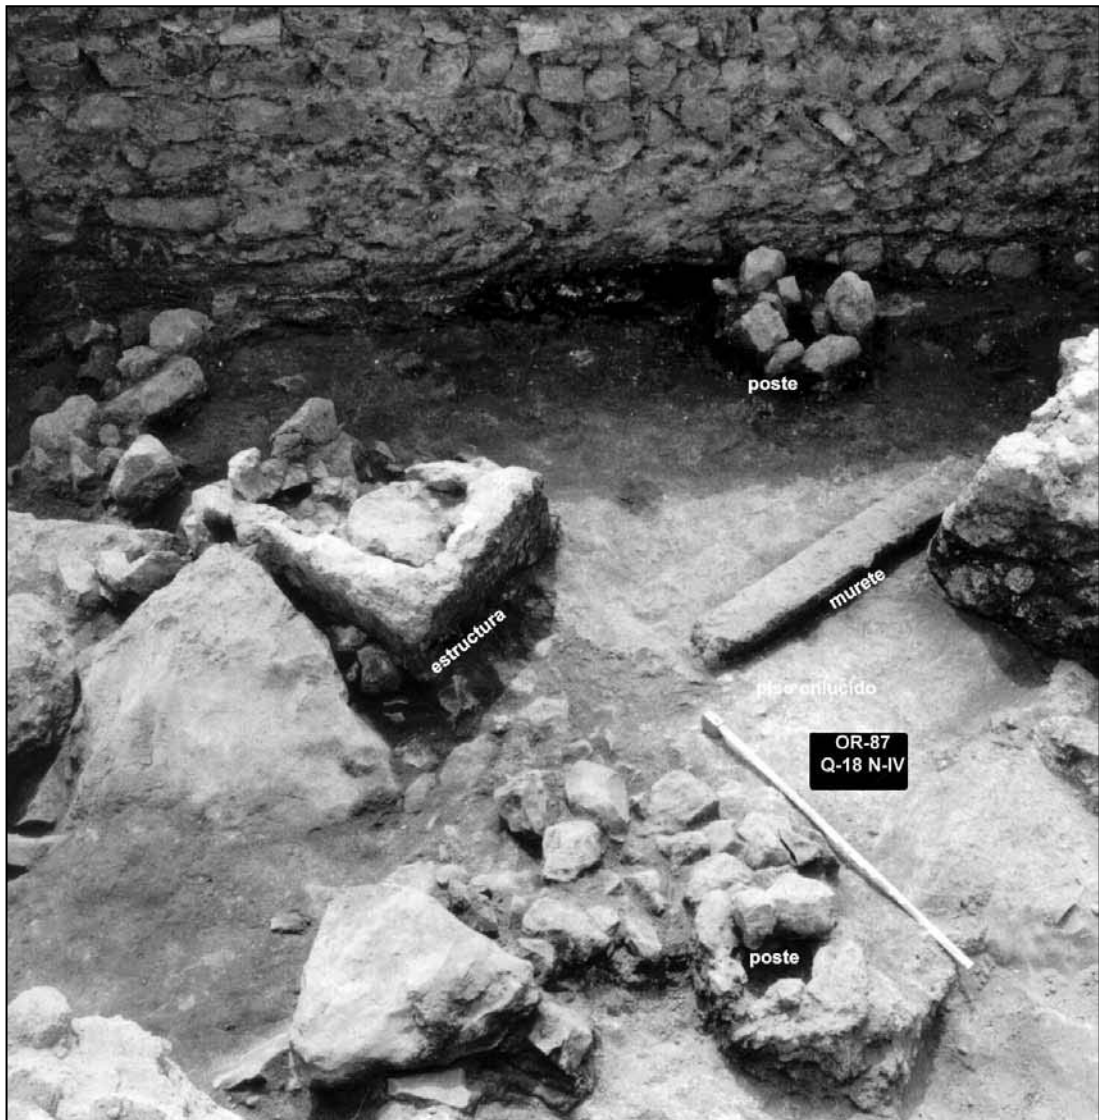
Foto 26.- Estructuras enlucidas del nivel 4 del sector Q-18.

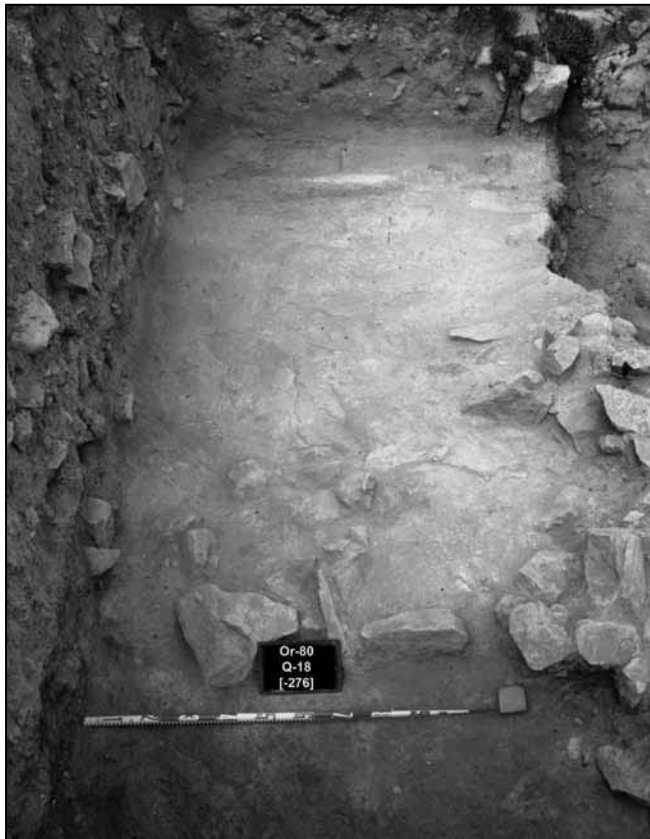
Foto 31.- Piso enlucido del Bronce medio del sector Q-18 exterior a la muralla islámica.

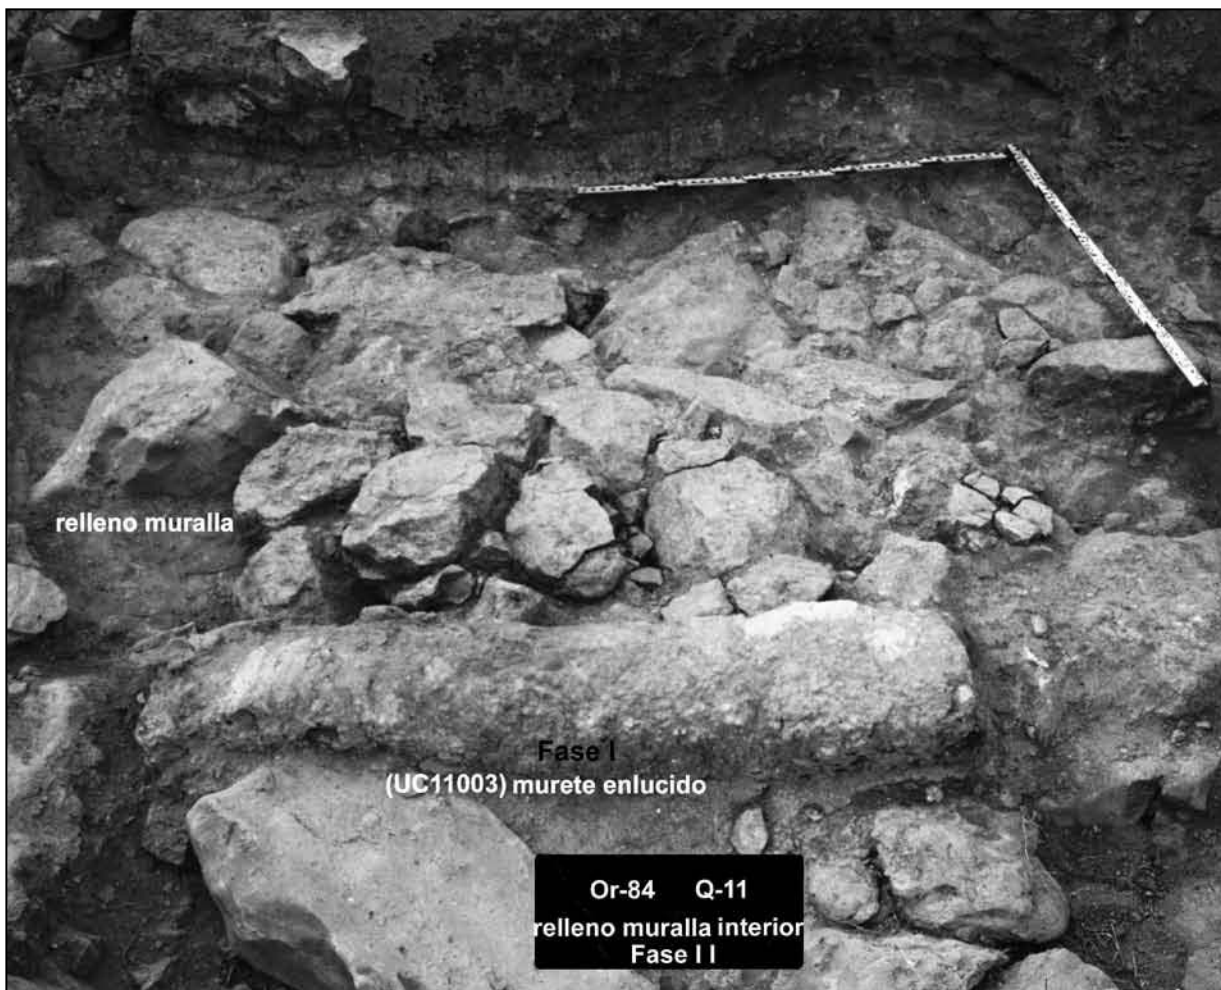
Foto 32.- Murete enlucido de la Fase I situado entre el relleno de la muralla próximo a sector Q-11.

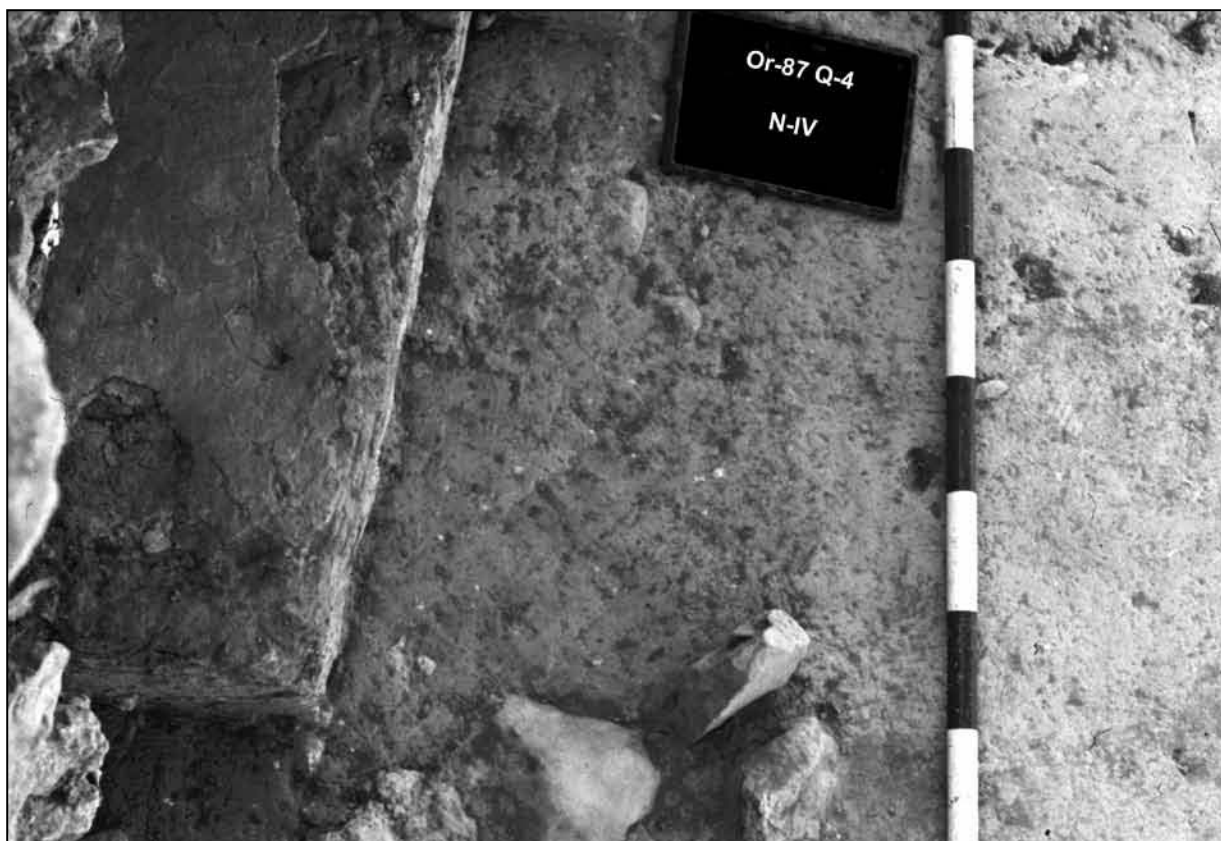
Foto 33.- Piso enlucido y muro del nivel 4 perteneciente al sector Q-4.
