INTERVENCIÓN VIVIENDA TRADICIONAL

PROYECTO FINAL DE GRADO
MARIA ORENGA IZQUIERDO

GRADO EN ARQUITECTURA TÉCNICA
UNIVERSITAT JAUME I

VIVIENDA. Calle Molino número 20

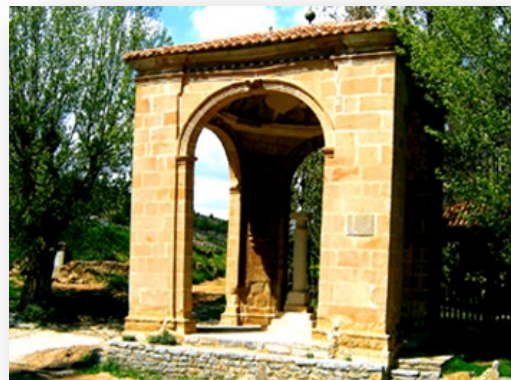
EL HUMILLADERO

Construcción de sillería, planta cuadrada con cuatro arcos de medio punto. Esta construcción tan peculiar es casi exclusiva de la localidad siendo muy escasas las construcciones de este tipo en toda la península. Realizado por Miguel Palomar en 1628. Presenta cúpula vaída decorada con esgrafiado sobre pechinas trapeziales con restos de pintura. En el interior de cada esquina formada por los arcos hay una hornacina de concha, y la clave de los arcos decorada con una cabeza de ángel.

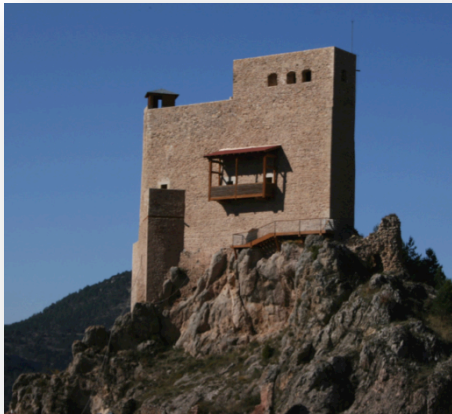
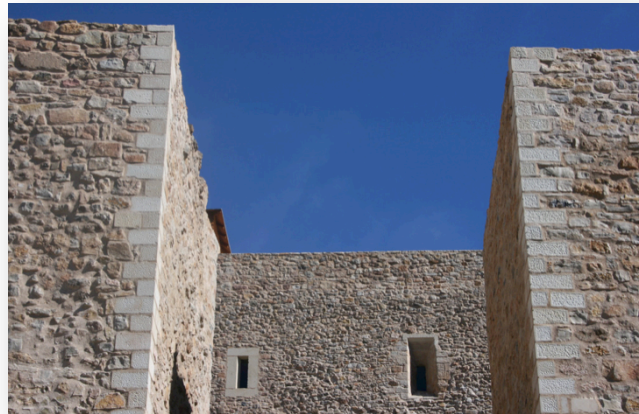
EL CASTILLO

De planta triangular, poco frecuente en castillos sobre roca, el castillo dispone de un patio en el centro. Lo forman dos salas superpuestas, en la planta baja el espacio central está cubierto con bóveda de cañón apuntado de sillería y la lateral sur con bóveda de horno.

El Castillo está construido por piedras de tamaño irregular, salvo las aristas de los muros que se refuerzan con piedras de sillería.

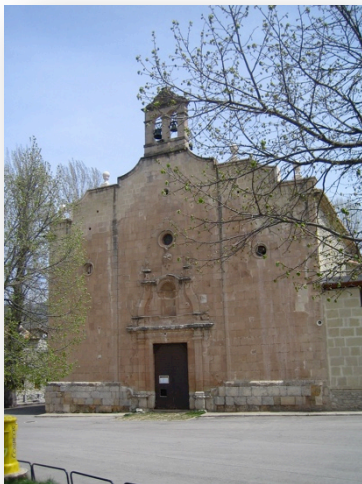
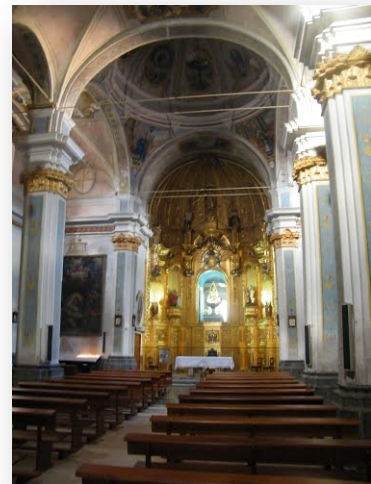
EL SANTUARIO VIRGEN DE LA VEGA

Obra Barroca del S. XVIII construida en 1751 por el maestro Juan Escuder. Fachada de piedra sillar. Consta de tres naves armadas con arcos fajones, y pilares cuadrados, la central está cubierta con

bóveda de medio cañón y las laterales con bóveda de arista. En el crucero cúpula sobre pechinas, destacan las pinturas murales de las bóvedas. Rompiendo la cornisa barroca de la fachada aparece la doble espadaña con sus arcos de formalete y campanas.

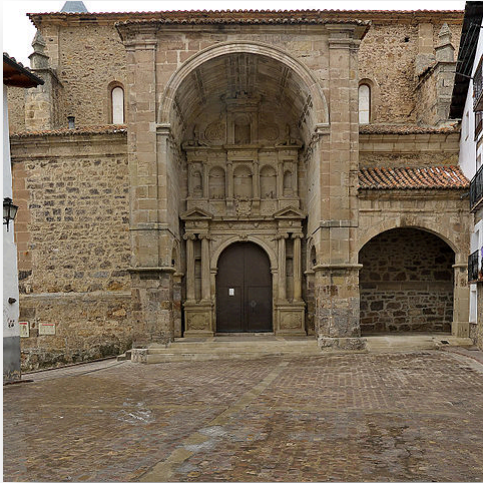
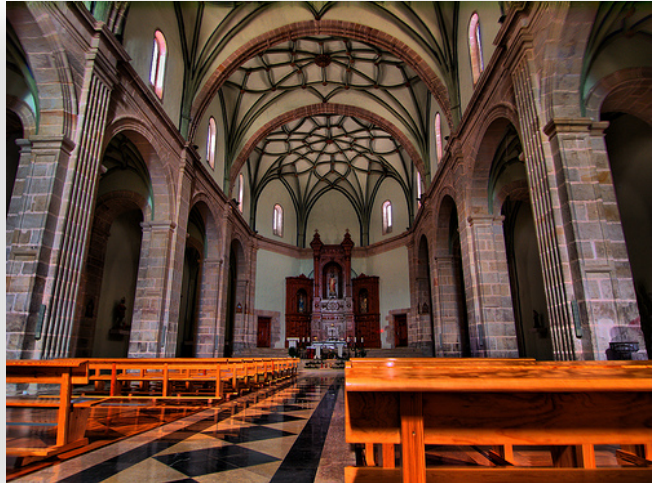
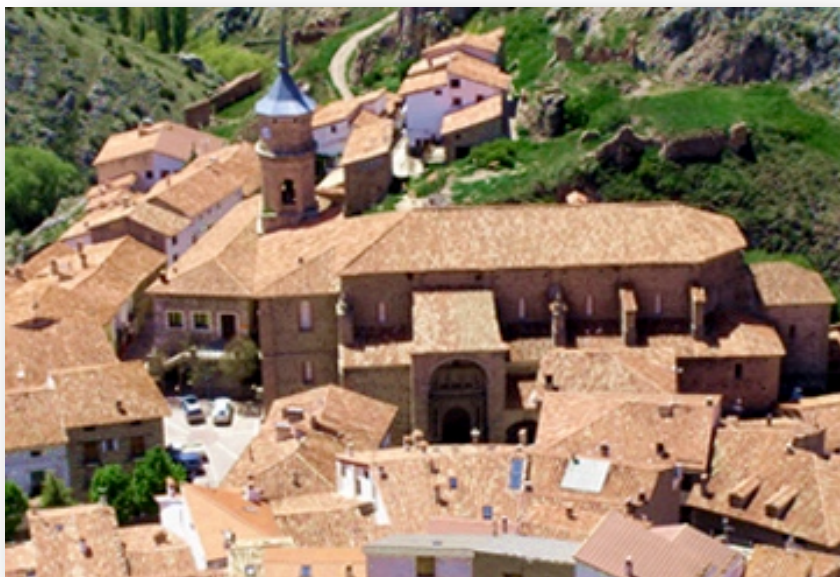
LA IGLESIA SAN SIMÓN Y SAN JUDAS

Construida a finales del S. XVI, inaugurada en 1614. De estilo Gótico-renacentista, con muros de mampostería con sillería en las cantoneras. Consta de tres naves cubiertas de crucería estrellada. En el interior, contrafuertes rematados por pirámides con arcos de medio punto entre ellos. Como elemento destacado, la portada. De estructura manierista y consta de tres cuerpos. El primero con arco de medio punto enmarcado por pares de columnas dobles exentas, que sostienen un entablamento con dos frontones simétricos. El segundo posee cinco calles con hornacinas de concha, bajo la central, está el escudo del señor de la villa el Conde de Fuentes. El tercero presenta una única hornacina rematada con escultura de Dios Padre entre volutas. La torre consta de tres cuerpos de cantería, los dos superiores de sección octagonal.

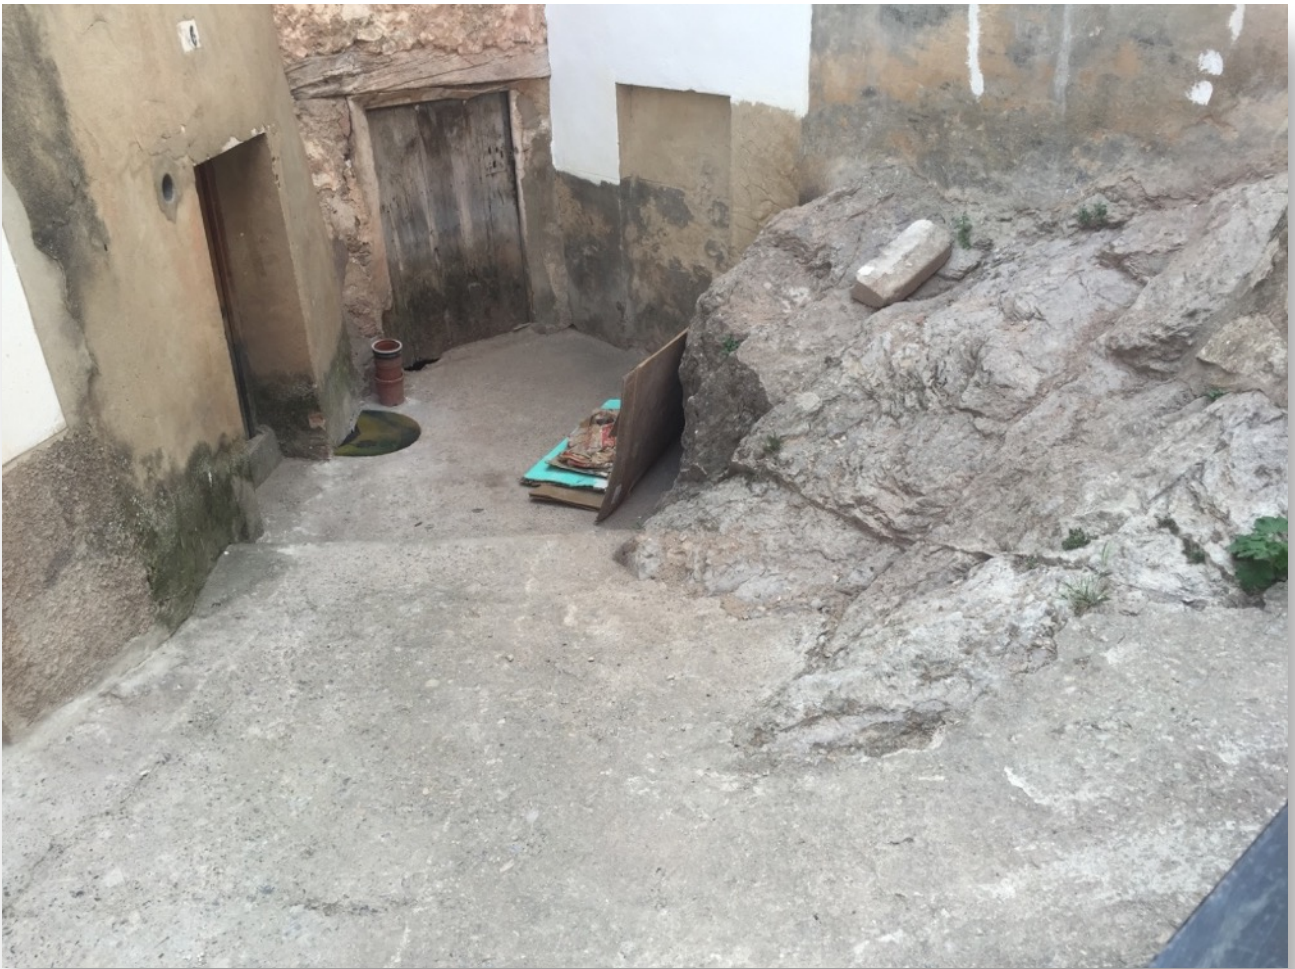
Calle molino. Zona que se destinará a apeos

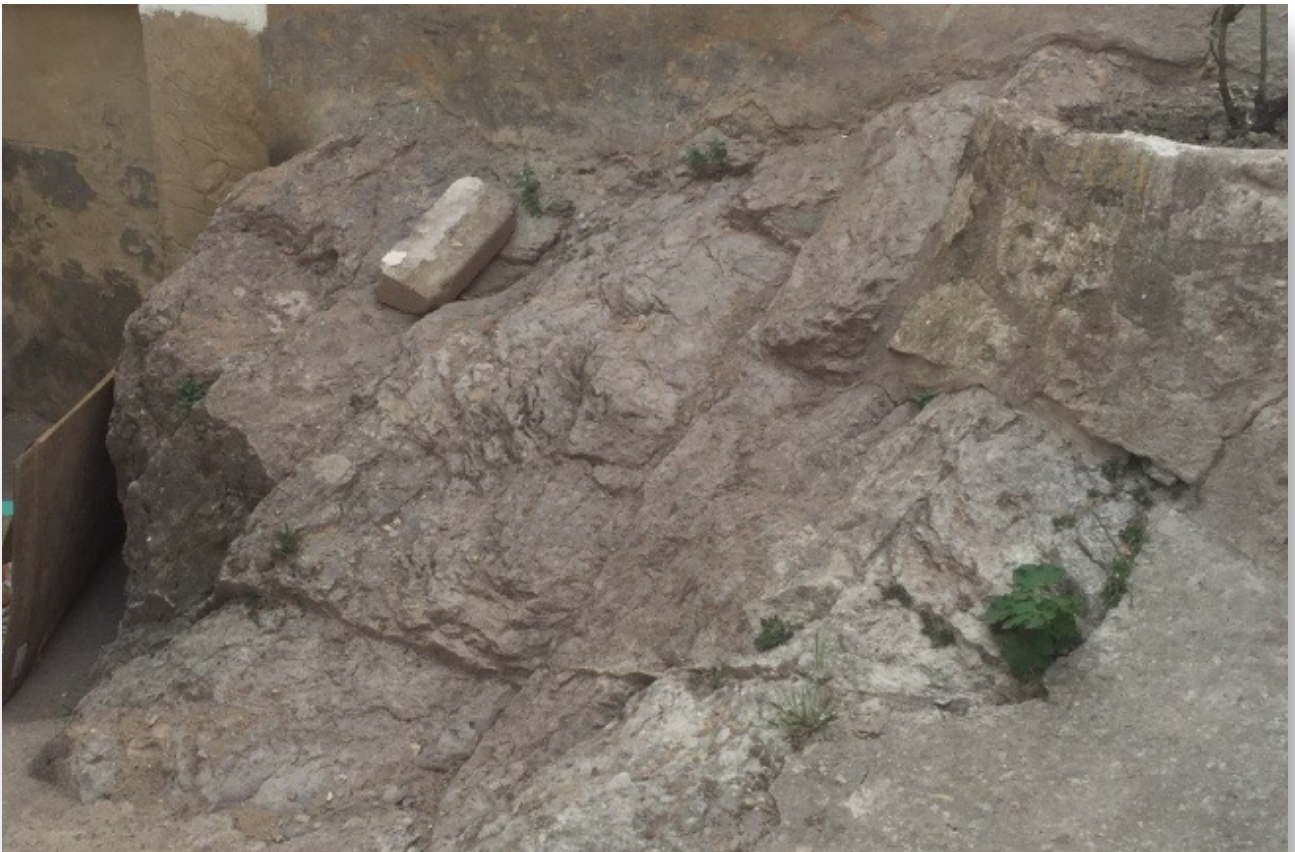
Parte de la montaña que se adentra en la vivienda en la planta sótano

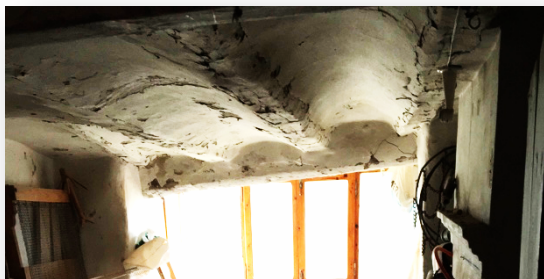
La estructura horizontal está compuesta por forjados unidireccionales de viguetas de madera y revoltones de mortero de yeso con relleno de áridos y arena. Estos revoltones no cuentan con ladrillos cerámicos sino que se construyeron con un encofrado in situ de tablillas de madera que conformaban poligonalmente la bóveda

La distancia entre viguetas varía entre 44 y 63 cm siendo éstas en la mayoría de casos de sección 18 cm x 18 cm. La dirección del forjado es de fachada a fachada.

Imagen del forjado 2

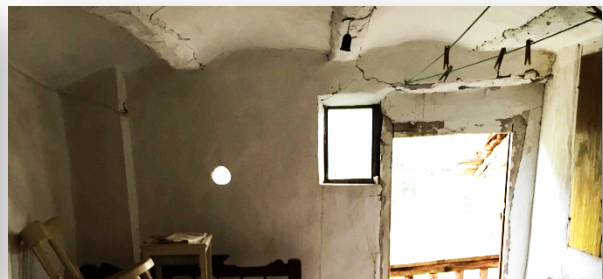
Imagen del forjado 3

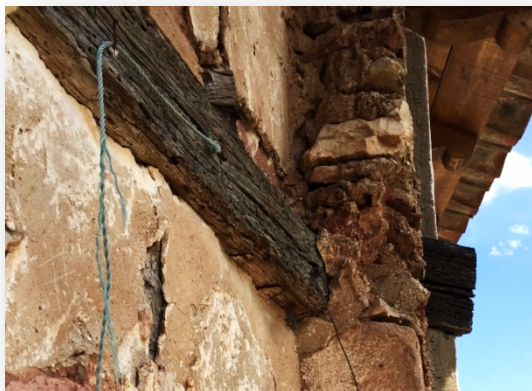
Toda la estructura vertical, la componen seis pilares de mampostería formados por piedra tosca , rejuntando mediante argamasa y revestidos con mortero de cal: Cuatro de ellos están situados en los extremos de las dos fachadas y los dos restantes se encuentran en el centro de los dos muros medianeros. En cada planta hay tres vigas transversales empotradas en los anteriormente nombrados pilares de mampostería con sección aproximada de 19x19 cm sobre las cuales apoyan las viguetas de los forjados así como los tabiques de las fachadas.

Viga transversal de fachada desde el exterior

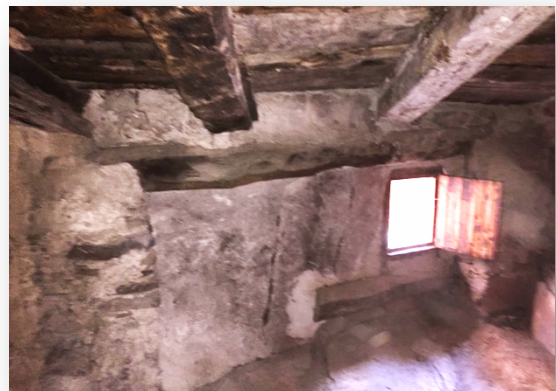
Viga transversal de fachada desde el interior

Las dos fachadas de la vivienda son de entramado de madera. Se estima que en la fachada principal hay un caballón de madera dispuestos verticalmente en cada planta que evitan que las vigas empotradas en las fachadas flecten. En la fachada posterior en cambio, se eleva el número de caballones hasta dos, al menos en la planta bajo cubierta ya que al haber aparecido dos fisuras verticales, se pueden ver los dos caballones.

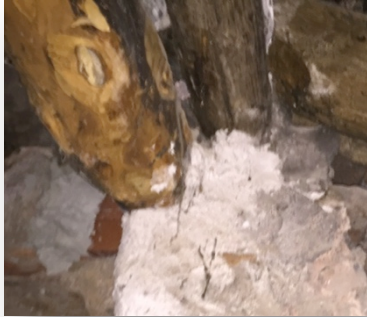
La cubierta de la vivienda es a dos aguas compuesta por dos vigas cumbreras la cuales se apoyan en los dos pilares centrales, viguetas de madera que recaen en uno de sus extremos en la viga cumbrera más próxima y en el otro en las vigas empotradas en las fachadas. En el espacio entre viguetas se usan tanto tableros de madera como troncos. Encima de ellos, se dispone una capa de mortero de cemento y sobre ésta, la solución impermeabilizante: tejas árabes..

Dos vigas cumbreras

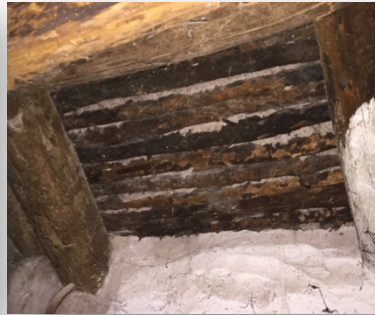
Entreviguetas: troncos

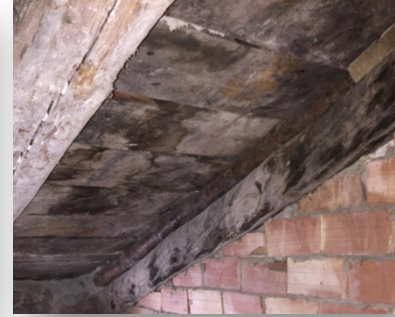
Entreviguetas: tableros

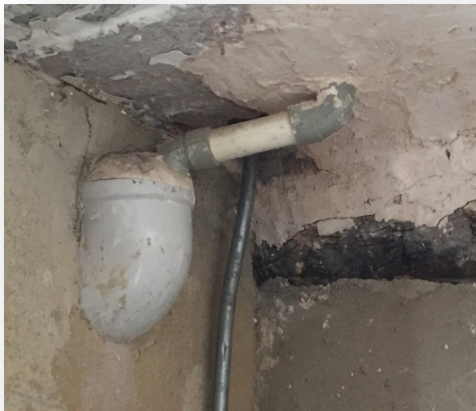
Los materiales utilizados en la vivienda son cañerías de plomo en el caso de la instalación de fontanería y tuberías de PVC en el caso de la red de saneamiento.

Instalación de fontanería y saneamiento

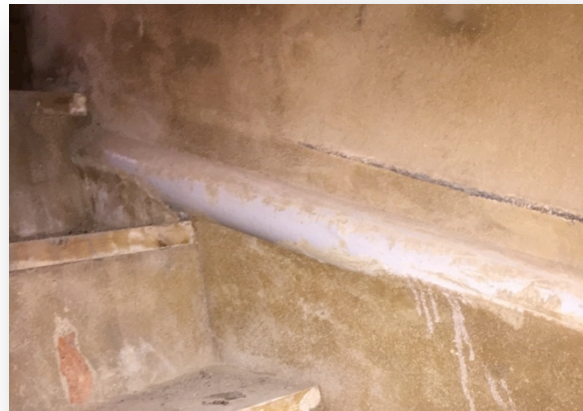
Parte del colector de aguas residuales de la vivienda se puede ver en el muro medianero de la planta sótano, junto a la escalera de acceso a dicha planta. Gracias a esto, se puede afirmar que las aguas residuales se evacúan por la fachada posterior pero se desconoce dónde se une a la red de alcantarillado municipal.

Colector de agua residual

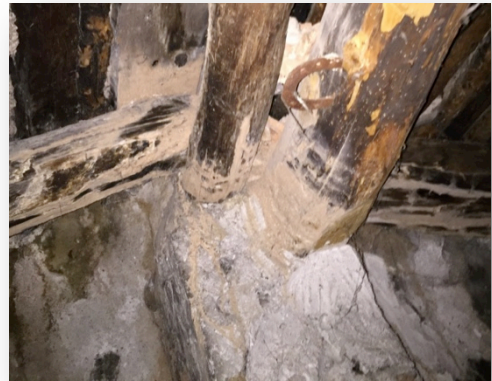
Una de las particularidades de la vivienda es que cuenta con dos vigas cumbreiras, ambas están empotradas en sus dos extremos en los pilares de mampostería de la vivienda. Cada viga cumbreira soporta –junto con la viga empotrada en la fachada correspondiente- los esfuerzos de un faldón de la cubierta. Una de ellas tiene la sección circular de aproximadamente 20 cm de diámetro mientras que la otra cuenta con una sección rectangular de aproximadamente 24 x 26 cm. Ambas tienen una longitud de 2.9 metros.

Encuentro vigas cumbreiras-pilar

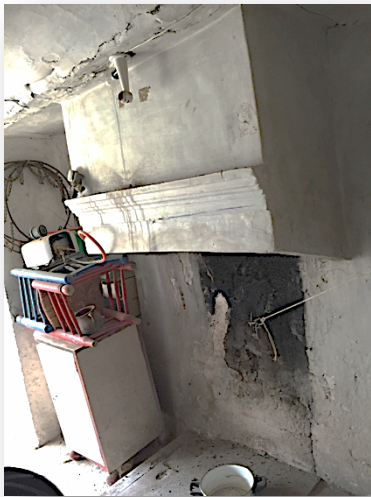
La vivienda cuenta con una chimenea en la planta baja y el tiro de la propia chimenea atraviesa las dos plantas superiores, estrechándose de 109 cm hasta 72 en la planta buhardilla.

Tanto la campana como el tiro están contruidos con lajas de piedra tomados con mortero de yeso y se apoyan en los forjados y en la cubierta.

Chimenea en planta baja

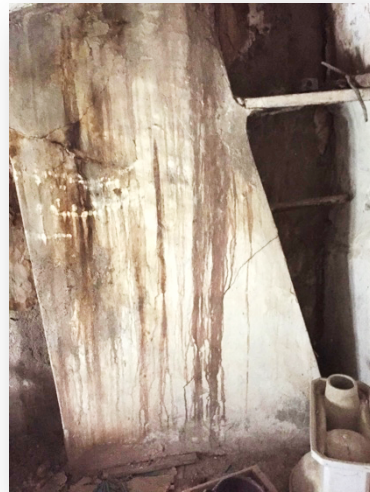
Tiro de la chimenea en planta buhardilla

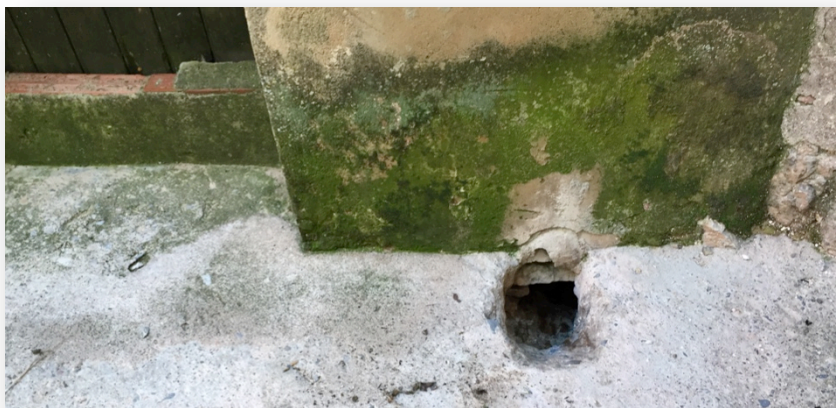
Respiradero

Tal y como se ha explicado anteriormente, en la planta sótano se ve cómo la montaña entra dentro de la vivienda. La humedad que provoca es tan grande que de no ser por un respiradero que comunica directamente con el exterior, habría grandes daños en dicha planta debido a la humedad.

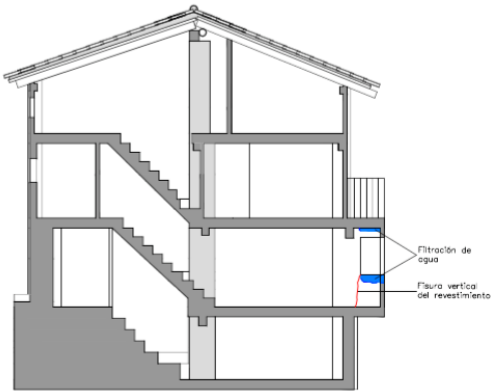
FICHA		01/15	Dirección del Inmueble
			Calle Molino nº20. Alcalá de la Selva (Teruel)
Situación de la lesión			Referencia en proyecto
Planta baja			Plano: 12
Elemento			Situación en plano
Voladizo

Sistema Constructivo			
Lajas de piedra y mortero de cemento			
Tipo de lesión:			
FÍSICA	QUÍMICA	MECÁNICA	
Física: Humedad Mecánica: Fisura			
Descripción de la lesión			Análisis y posibles causas
<p>Manchas de humedades que provocan el desprendimiento de la pintura.</p> <p>Fisura del revestimiento en la cara interior del cerramiento del voladizo de la fachada posterior.</p>			<p>La rotura del canto del forjado 3 analizada en la ficha XX provoca que el agua pluvial se filtre a la planta inferior: la planta baja. El agua transcurre por la carpintería hasta el encuentro de ésta con el tabique sobre la que apoya.</p> <p>El agua pluvial filtrada penetra en el cerramiento debilitándolo al quedarse retenidas en su interior las sales higroscópicas presentes en el agua. Éstas aumentan su volumen, haciendo que el tabique fisure en la parte más débil: la esquina de los huecos.</p>

Clasificación			Actuaciones
Elemento estructural?			<p>Al igual que se explica en la ficha XX, una vez reparado el canto del forjado 3, dejará de filtrarse el agua con lo que bastará con decapar la pintura existente, rellenar la fisura con mortero de yeso y aplicar dos capas de pintura.</p>
SI		NO	
Peligro de estabilidad			
BAJA	MEDIA	ALTA	
Urgencia de intervención			
BAJA	MEDIA	ALTA	
Fotografías

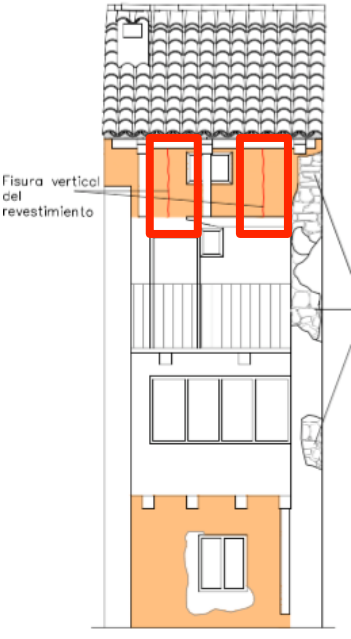
FICHA		08/15	Dirección del Inmueble	
			Calle Molino nº20. Alcalá de la Selva (Teruel)	
Situación de la lesión			Referencia en proyecto	
Fachada posterior			Plano: 11	
Elemento			Situación en plano	Análisis y posibles causas
Revestimiento

<p>Cuando hay variaciones de temperatura tan notables como en la zona en la que se encuentra la vivienda, los materiales se dilatan y se contraen mucho en pocas horas. Como no todos varían igual su volumen, aparecen juntas de retracción térmica en la unión entre dos materiales diferentes.</p>
Sistema Constructivo				
Mortero de argamasa				
Tipo de lesión:				
FÍSICA	QUÍMICA	MECÁNICA		
Mecánica: Rotura de retracción térmica				
Descripción de la lesión				
Fisuras verticales en el encuentro del revestimiento de la fachada posterior con el elemento estructural vertical de madera.				
Clasificación			Actuaciones	
Elemento estructural?			<p>Rellenar la fisura con mortero de poca resistencia. En este caso particular, y como se intervendrá toda la fachada, el mortero será a base de cal aérea.</p>

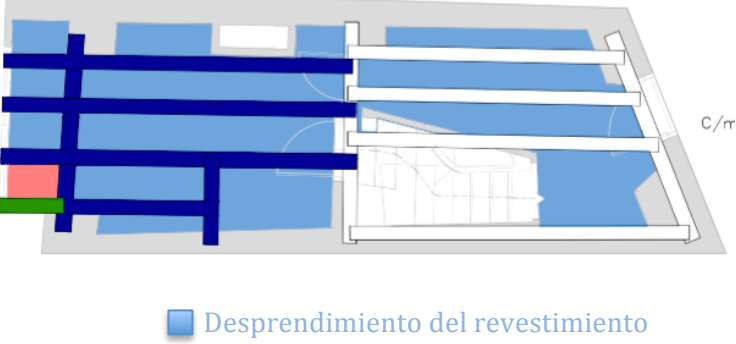
FICHA		10/15	Dirección del Inmueble
			Calle Molino nº20. Alcalá de la Selva (Teruel)
Situación de la lesión			Referencia en proyecto
Forjado 1			Plano: 15
Elemento			Situación en plano
Revoltones

Sistema Constructivo			
Mortero de yeso y relleno de áridos			
Tipo de lesión:			
FÍSICA	QUÍMICA	MECÁNICA	
Física: Desprendimiento del revestimiento			
Descripción de la lesión			Análisis y posibles causas
Desprendimiento de la pintura de los revoltones			Deterioro de la pintura por falta de mantenimiento.
Clasificación			Actuaciones
Elemento estructural?			Se limpiarán en profundidad todos los revoltones de la planta baja mediante lijas y rasquetas, liberándolos de todo resto de pintura. Las posibles fisuras o pequeños agujeros que haya se rellenaran con mortero de yeso. Una vez haya fraguado y secado, se pintará con pintura plástica blanca.
SI		NO	
Peligro de estabilidad			
BAJA	MEDIA	ALTA	
Urgencia de intervención

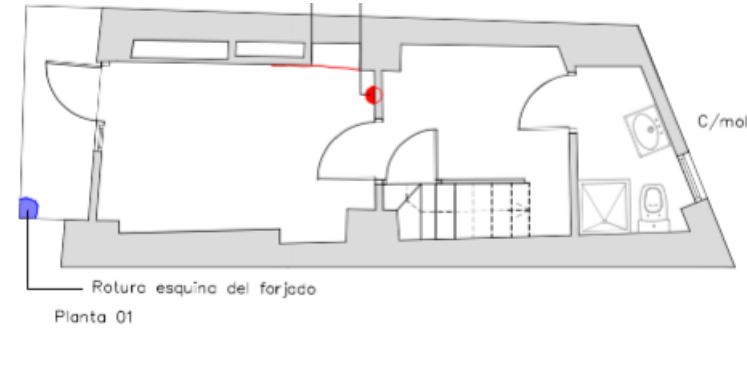
FICHA		11/15	Dirección del Inmueble
			Calle Molino nº20. Alcalá de la Selva (Teruel)
Situación de la lesión			Referencia en proyecto
Planta baja			Plano: 14
Elemento			Situación en plano
Forjado del voladizo

<p>Rotura esquina del forjado Planta 01</p>
Sistema Constructivo			
Revoltón de mortero de yeso y relleno de áridos; vigueta de madera			
Tipo de lesión:			
FÍSICA	QUÍMICA	MECÁNICA	
Física: Filtración de agua pluvial			
Descripción de la lesión			Análisis y posibles causas
Visible mancha de humedad por filtración de agua pluvial. Caída del revestimiento de mortero de yeso. Vigueta del forjado 2 afectada por hongos de pudrición blanda.			La causa de cada una de las lesiones descritas anteriormente es la rotura de la esquina del balcón situado en el forjado 2.
Clasificación			Actuaciones
Elemento estructural?			Al derribar el forjado 2, no será necesaria ninguna intervención para reparar las lesiones. No obstante, en el caso de conservación del forjado, se procedería en primer lugar a derribar el revoltón afectado. Como la vigueta afectada está demasiado dañada por los hongos de pudrición, se sustituiría por otra vigueta sana la cual se fijaría mediante un perfil metálico en la viga transversal. A continuación, se reharía el revoltón, se impermeabilizaría el suelo del balcón con tela asfáltica bituminosa y se protegería con una lámina antipunzonamiento, sobre la cual se dispondrán baldosas de gran formato.
