Módulo 2.5 – Caso 1: Propuesta de mejora de la iluminación en el Conservatorio de Música "Mestre Tàrrega" de Castelló.

Héctor Beltrán San Segundo
Universitat Jaume I - Fundació F2e

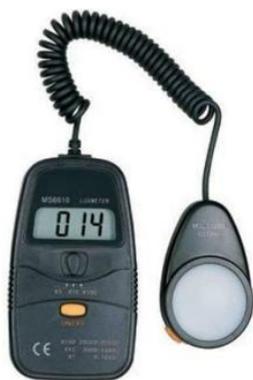
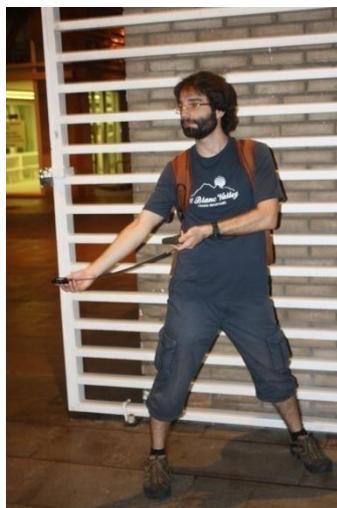
Luxómetro

1. Medidas de Iluminancia.

Iluminancia media y uniformidad aproximadas de la instalación actual.

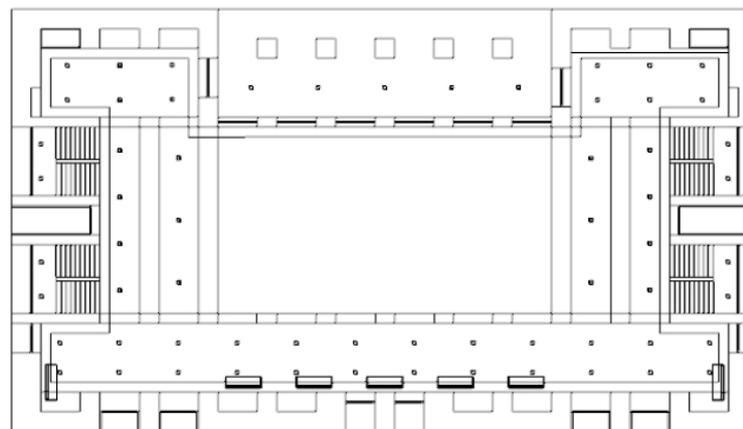
Medidor Láser

2. Creación de planos aproximados.

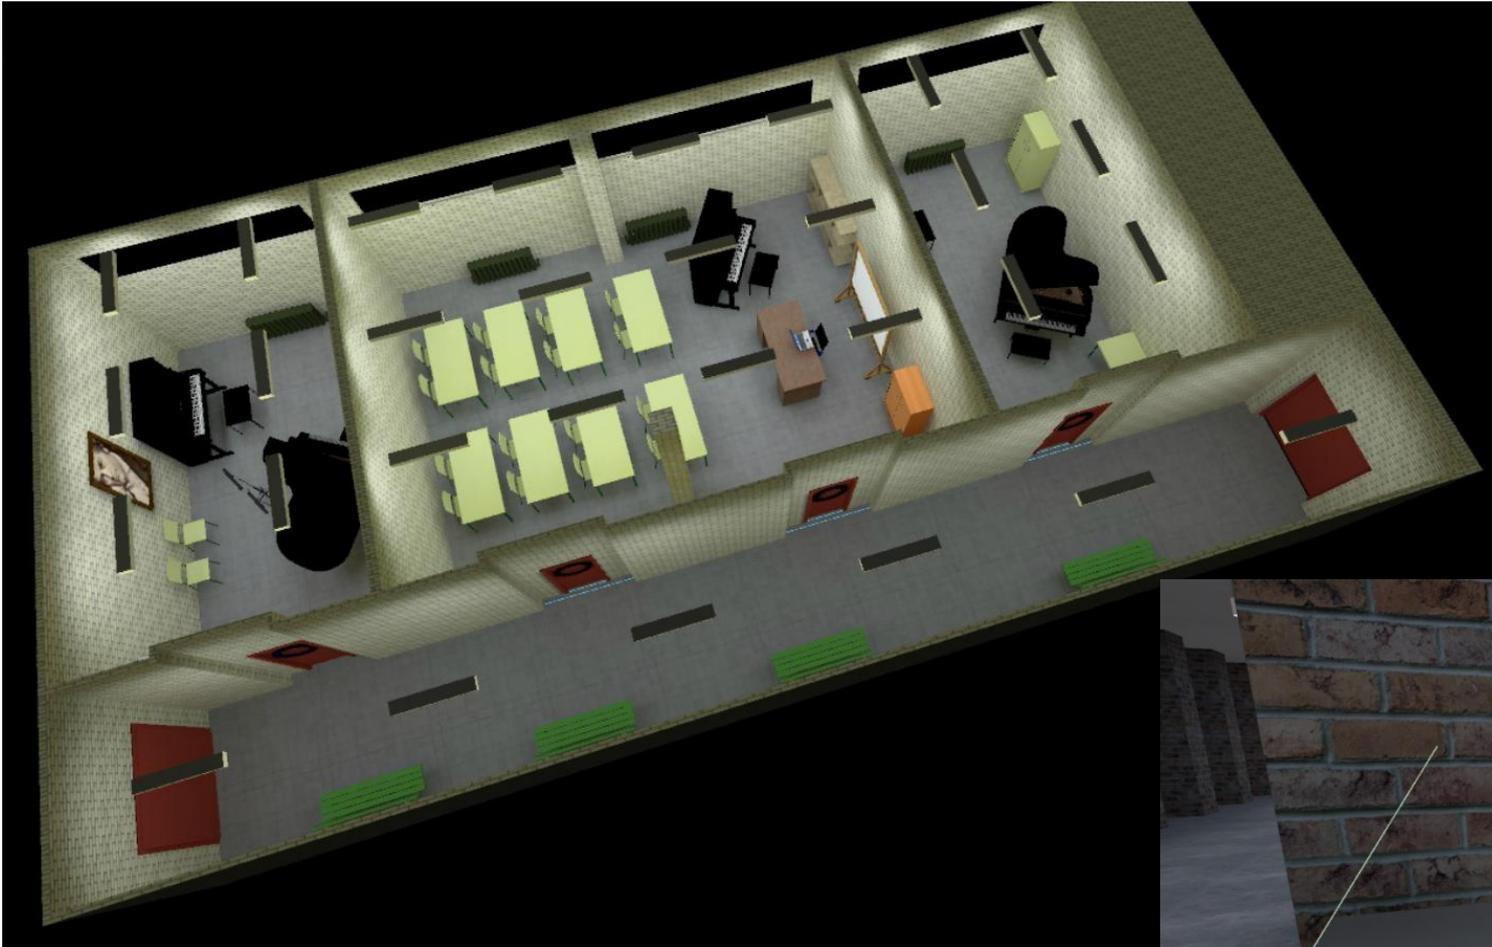
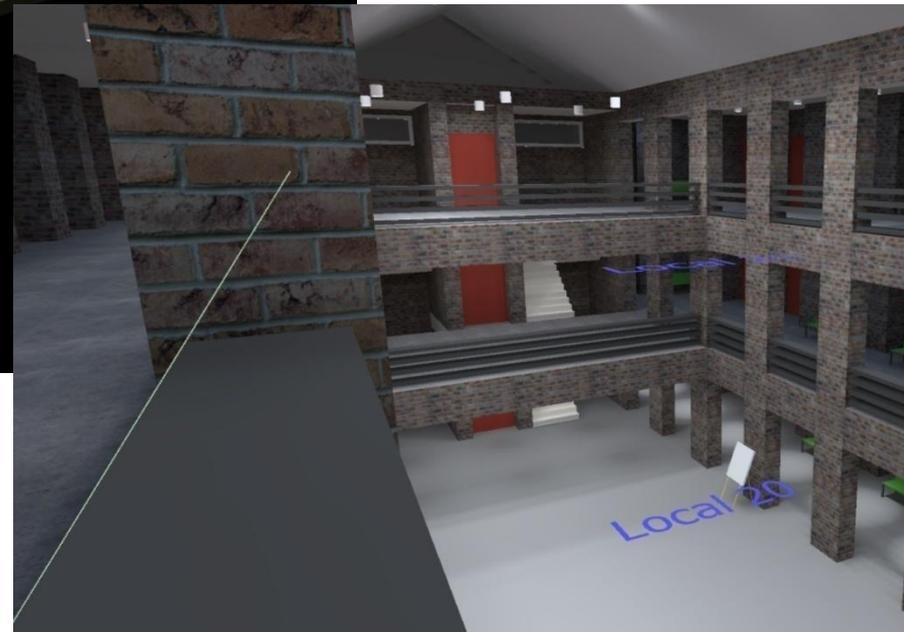
Modelo en 3D del Conservatorio con programa Dialux Evo

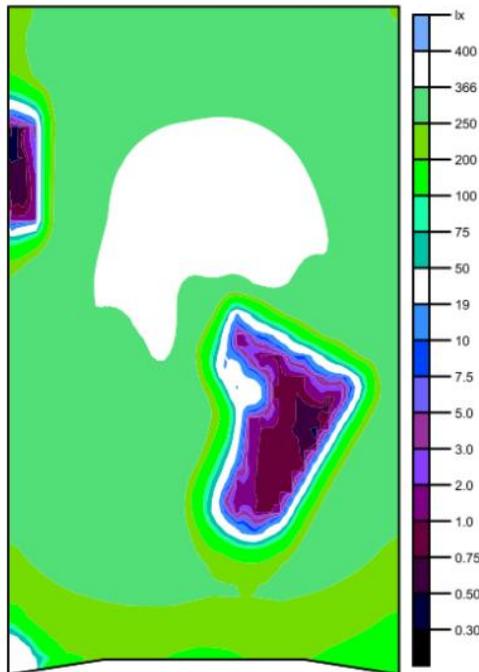
Iluminación en el aula individual

Diagrama Isolux del Plano útil	Zona de paso principal
E_m (lux) (Iluminancia media)	361

E_{\min} (lux) (Iluminancia mínima)	309
E_{\max} (Iluminancia máxima)	395
E_{\min}/E_m (Coeficiente de uniformidad)	0,8559
Eficiencia energética (W/m^2)	10,53

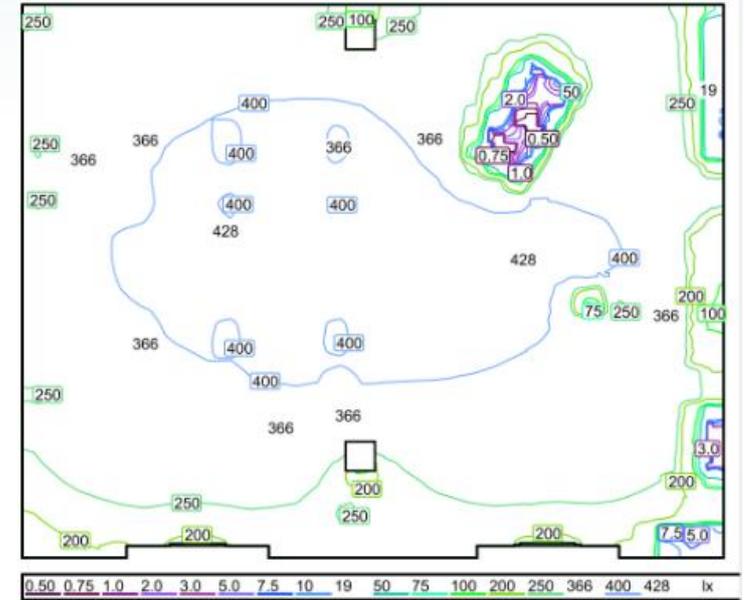
Iluminación en el claustro

Diagrama Isolux del Plano útil	Zona de paso principal	Zona de paso secundaria	Bancos	Zona de paso superior	Bancos superiores
E_m (lux) (Iluminancia media)	74

75	99	21	25
E_{\min} (lux) (Iluminancia mínima)	33	28	74	15	23
E_{\max} (Iluminancia máxima)	123	131	125	27	27
E_{\min}/E_m (Coeficiente de uniformidad)	0,446	0,373	0,747	0,714	0,9207

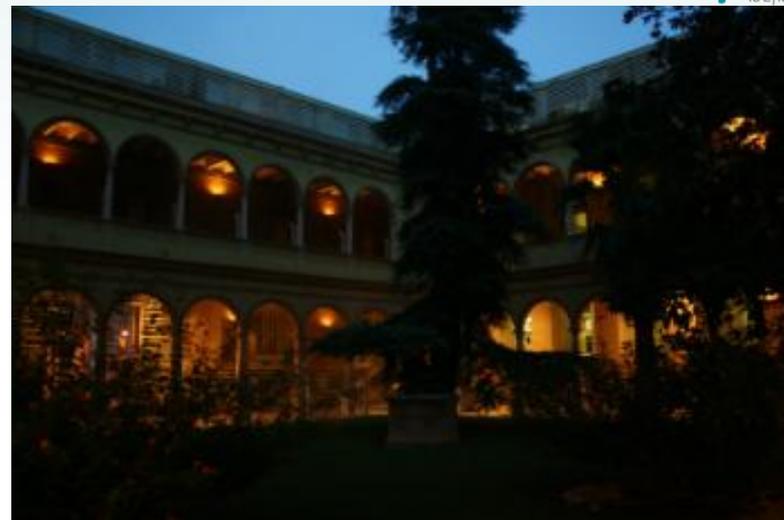
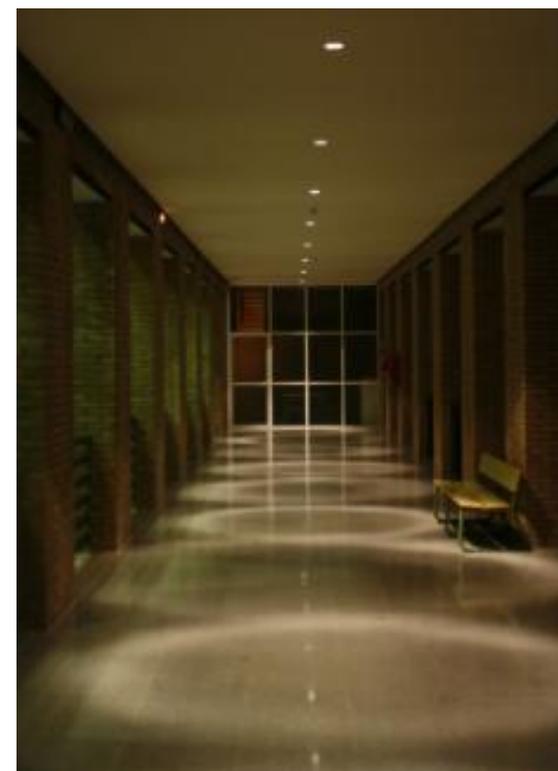
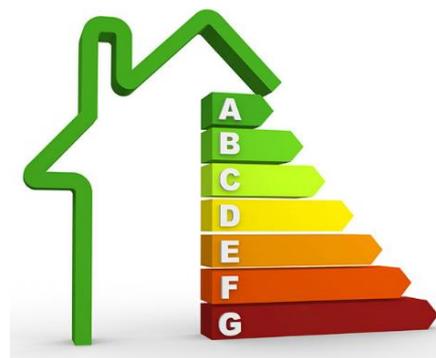
No cumplimiento de la normativa

- Niveles de iluminación bajos.
- Uniformidad reducida.
- Eficiencia energética mejorable.

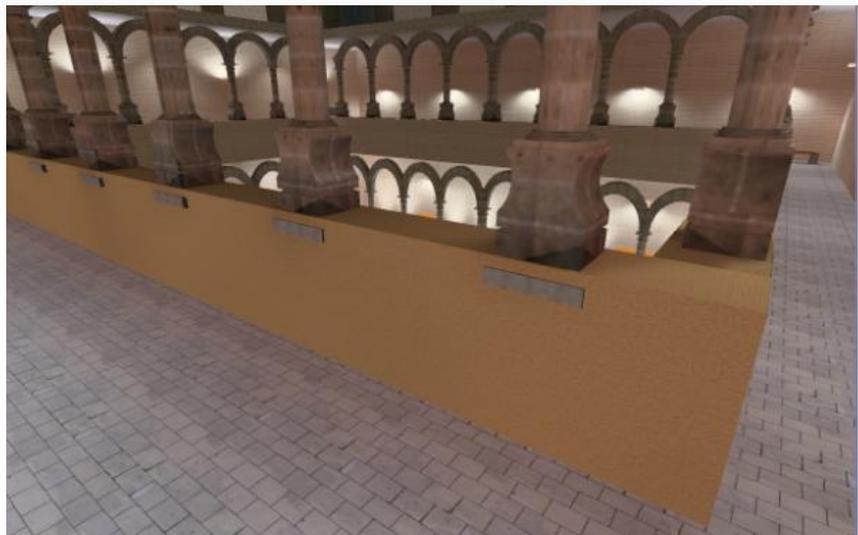
Cambio de orientación de los focos de pared.

Mejor uso de la potencia instalada.

Cambio de orientación de los focos

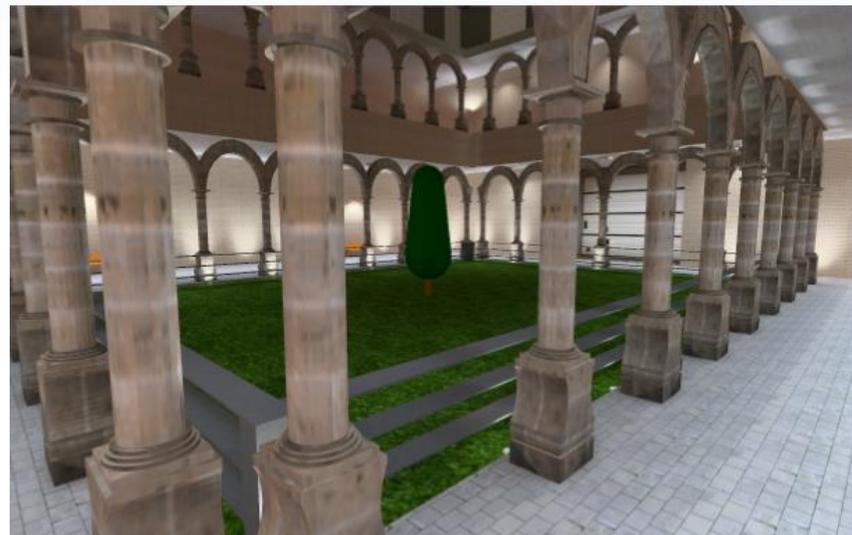
Adición de luminarias especiales en el suelo.

Mayor iluminancia, estética mejorada.

Luminarias en el suelo

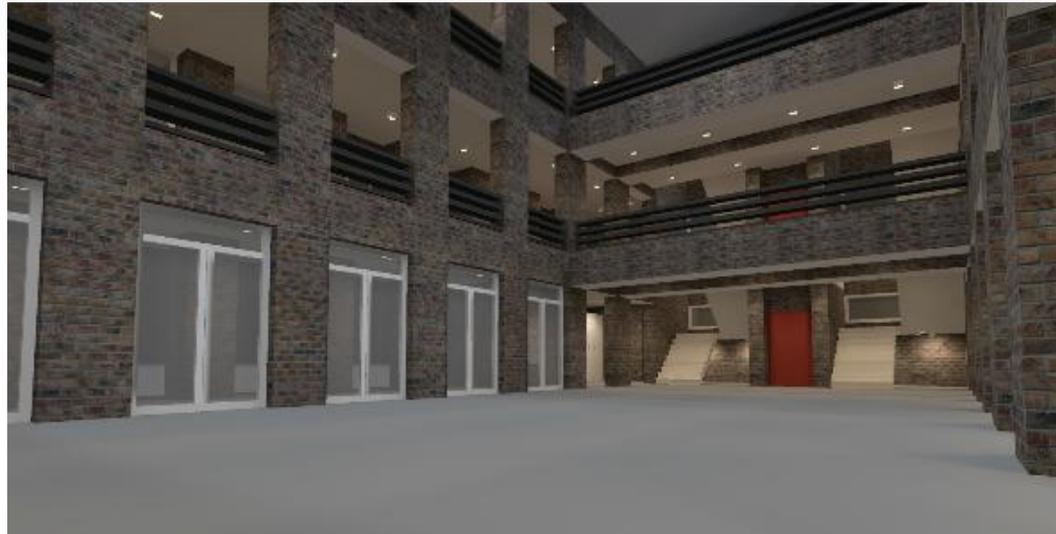
Adición de filas extra de luminarias en pasillos.

Doble fila de luminarias

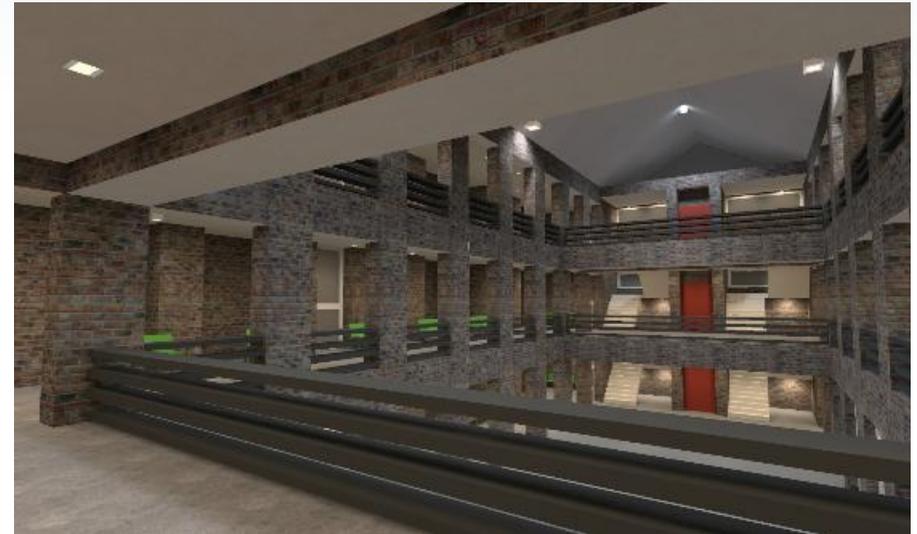
Cambio de posición de los proyectores del techo.

Reemplazamiento de los proyectores

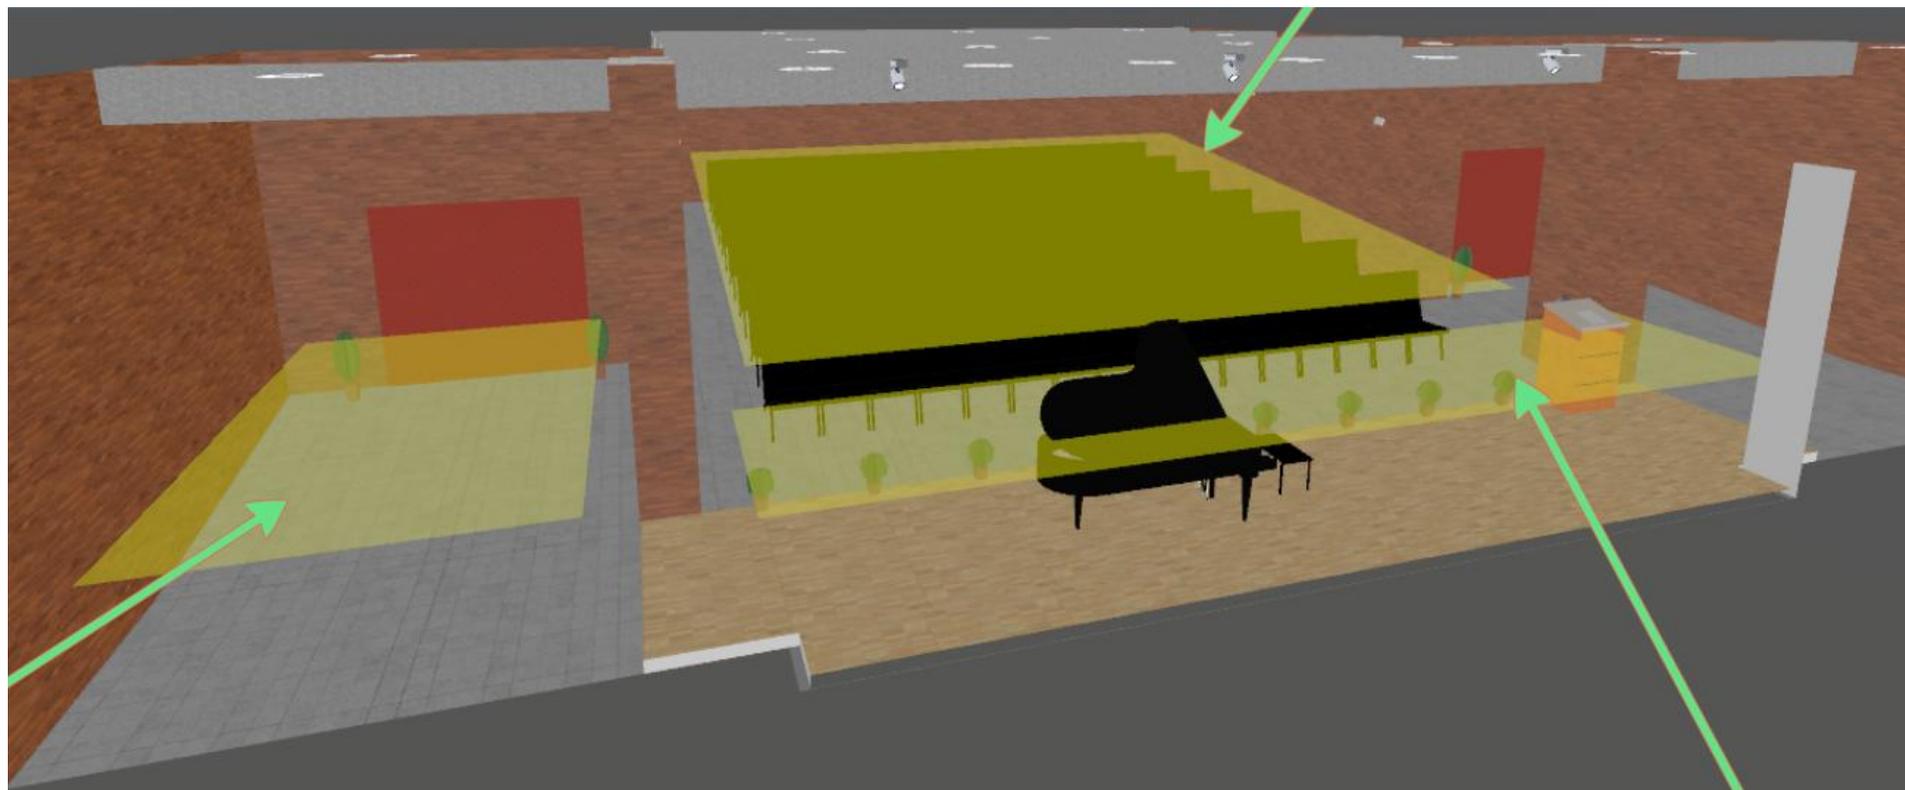
3 áreas de cálculos diferentes

Butacas
