REHABILITACIÓN ENERGÉTICA DE EDIFICIO RESIDENCIAL CONSTRUIDO EN 1972 EN CASTELLÓN DE LA PLANA

TFG GRADO EN ARQUITECTURA TÉCNICA – UNIVERSITAT JAUME I

TFG - REHABILITACIÓN ENERGÉTICA, EDIFICIO 20 VIV., AÑO 1972 EN CASTELLÓN DE LA PLANA.

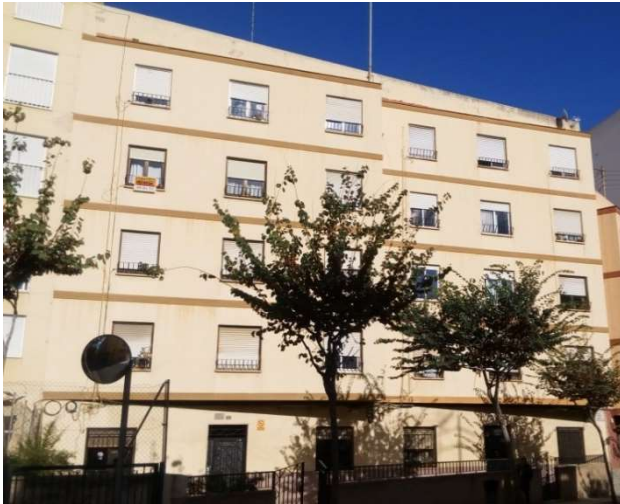
Figura 12. Fachada Sur-Suroeste, (Fuente: autor).

La fachada principal, con orientación Suroeste en la planta baja tiene una longitud de 20,69 m. está compuesta por un cerramiento de doble hoja, con una capa de mortero de cemento monocapa de 1,5 cm. que recubre una fábrica de ladrillo hueco de formato 24 x 12 x 10 cm, cámara de aire de 2 cm tabique de ladrillo hueco de formato 24 x 12 x 4 con un acabado interior de enlucido de yeso de 1,5 cm. de espesor. El cerramiento de la fachada principal que forman las plantas tipos desde la 1ª a la 4ª se encuentra en voladizo apoyado completamente sobre el forjado, formando unos pequeños salientes de 1,20 m con una orientación Este Sureste, formando una longitud total de 22,88 m.

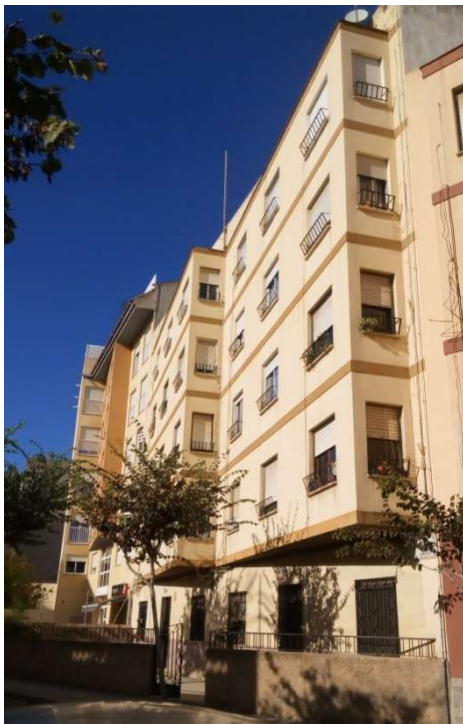
Figura 13. Fachada Este-Sureste, (Fuente: autor).

El edificio al ser de tipología manzana cerrada consta de tres medianeras, la primera con orientación Este Sureste delimita con el edificio adyacente el cual tiene una altura menos por lo que en la planta número 4, la medianera está en contacto con el exterior, como se puede apreciar en las figuras nº 5 y 13. La siguiente es la medianera Noroeste, en este caso nuestro edificio se encuentra a una altura inferior a la del edificio contiguo como se puede apreciar en las figuras nº 4 y 7. Por último la tercera es la que tiene orientación Noreste, situada en la parte posterior de nuestro edificio, la cual linda

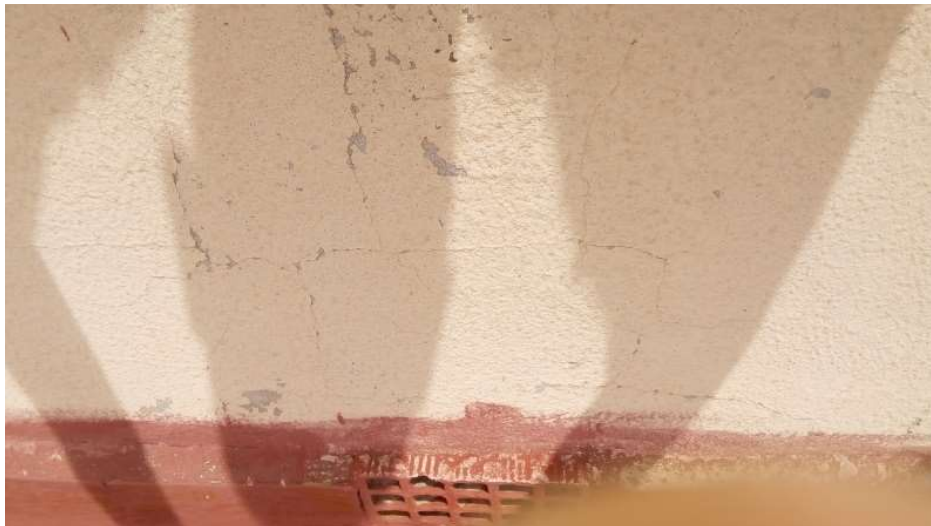
Figura 19. Ventilación en fachada, (Fuente: autor).

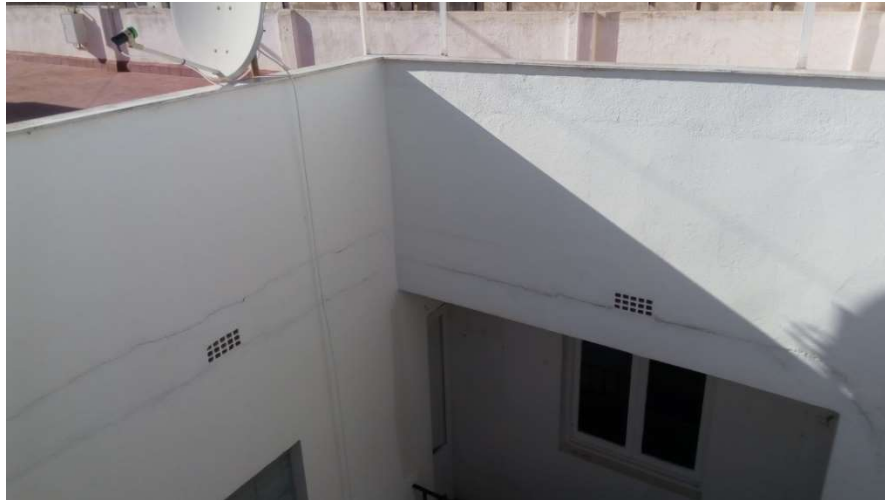
Figura 20. Ventilación en patio luces, (Fuente: autor).

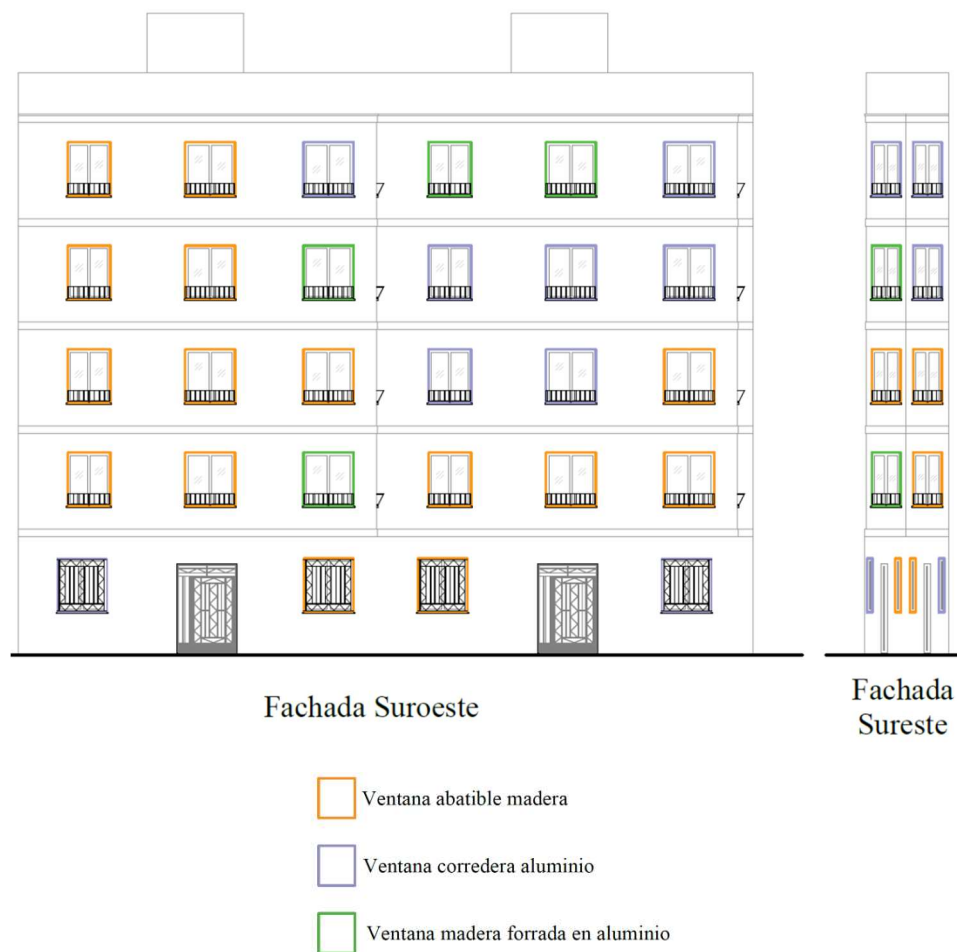
En la actualidad en la fachada del edificio se diferencian dos tipos de ventanas, las de lamas originales de la construcción del edificio, que son de madera con persiana de PVC, de dimensiones de 1,50 x 1,50 m. y de 1,20 x 1,50 m. abatibles de 2 hojas, y de 0,70 x 1,50 m. abatible de una hoja. Todas ellas con cristal monolítico de 4 mm, de espesor. El otro tipo de ventanas que se diferencian son las que los propios vecinos se han ido reformando a lo largo del tiempo por las de tipo aluminio, correderas de 2 hojas en anodizado en color aluminio, guardando las mismas dimensiones, sin rotura de puente térmico y con cristal monolítico de 4 mm, sin cámara de aire. Otra opción que se diferencia en este tipo de reformas es la de mantener el marco de madera original forrando este marco por el interior de la vivienda en aluminio y sustituyendo las hojas abatibles por correderas de aluminio, con cristales monolíticos de 4 mm. Todos estos huecos de fachada desde la planta 1ª a la 4ª, debido a su baja altura respecto el nivel de planta (60 centímetros), se tuvo que colocar unas barandillas de protección hasta alcanzar la altura correcta de protección. En las ventanas de las viviendas de planta baja disponen de unas rejillas de protección para evitar los posibles robos.

Figura 25 Alzados fachadas - Situación y tipo de ventanas, (Fuente: autor).

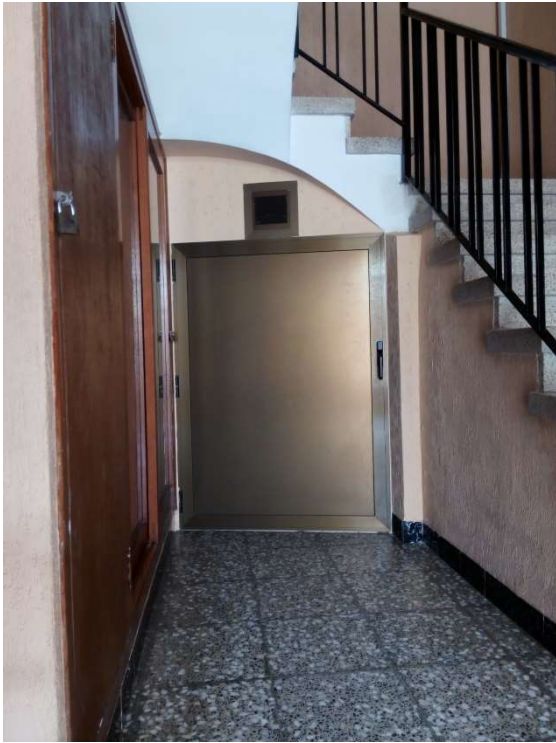
Figura 26. Situación cuarto contadores, (Fuente: autor).

En la instalación de agua potable con el paso de los años se realizó una reforma en el zaguán nº 4, en la que consistió en la eliminación de los depósitos de agua de fibrocemento, que se encontraban situados en la cubierta de la caja de la escalera y las montantes y derivaciones hasta la llave de paso general de cada vecino, sustituyendo las de hierro galvanizado por polibutileno. En la misma reforma también se cambió la batería de contadores por otra nueva, así como el calderín y las bombas de impulsión. Estas instalaciones se encuentran en la planta baja de cada zaguán, debajo de las escaleras.

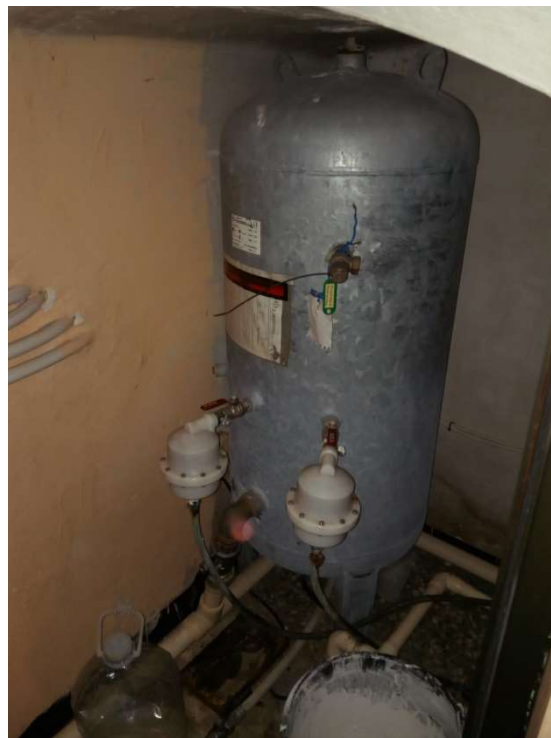
Figura 28. Calderín, (Fuente: autor).

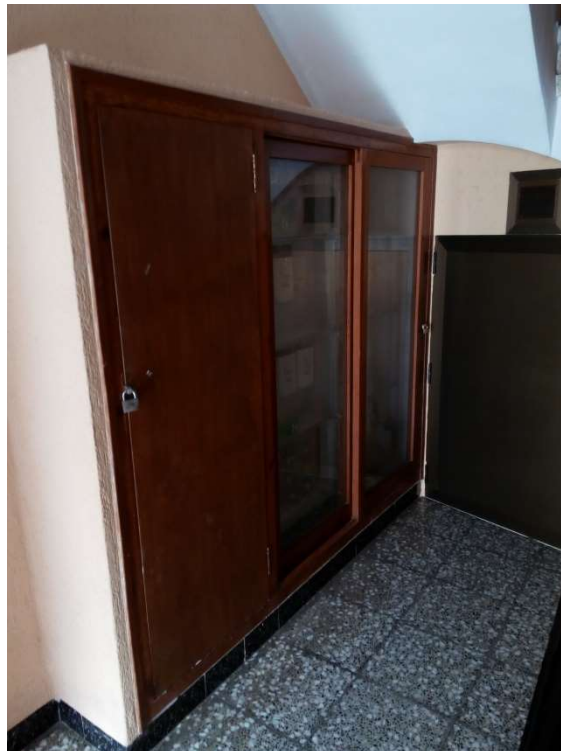
Figura 29. Armario contadores, (Fuente: autor).

En la instalación eléctrica a acometida está enfrente de cada uno de los zaguanes, y los contadores están situados en la planta baja, justo debajo del tramo de las escaleras, en un armario de madera con puertas correderas con un cristal para facilitar la lectura, en la actualidad la compañía eléctrica hizo el cambio de los antiguos contadores por los digitales.

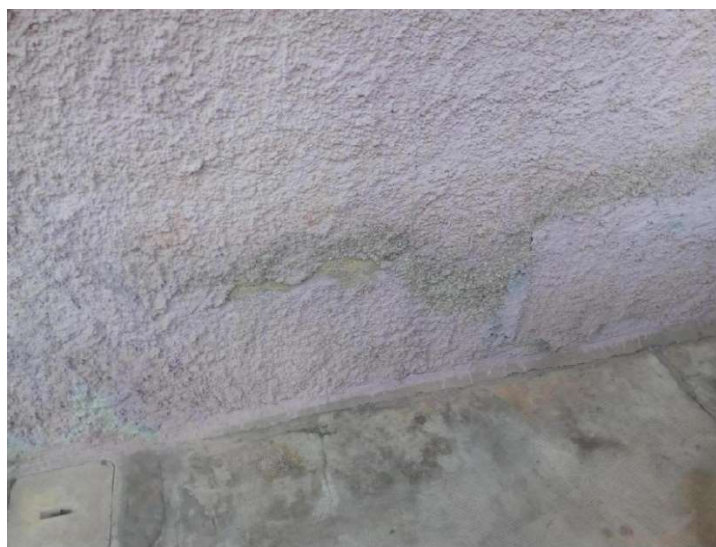
- a) En planta baja, en el cerramiento de fachada se ha detectado una zona en la cual hay desconchados de pintura y por humedades por capilaridad del terreno.

Figura 34. Desconchados pintura, humedades por capilaridad, (Fuente: autor)

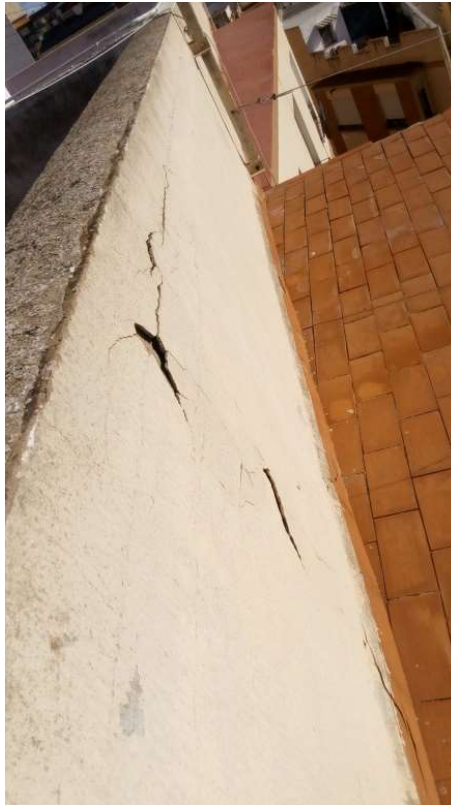
- b) En el antepecho de la cubierta, que da a la avenida de Espronceda, justo encima del cerramiento de fachada, por su parte exterior el recubrimiento de enfoscado de mortero se está desprendiendo de su base con la posible caída de este al patio o vía pública.

Figura 35. Desprendimiento del enlucido de mortero en antepecho, (Fuente: autor)

Se considera más importante que se repare primero el antepecho en la cubierta, para evitar posibles filtraciones de agua de lluvia y que ocasionen goteras y daños de mayor importancia. Así como la colocación de las piezas de baldosin catalán que faltan en la cubierta del voladizo del zaguán nº 6 y reparación del recubrimiento exterior del antepecho.
 En segundo orden se procederá a la reparación del recubrimiento de la fachada principal en la planta baja, con un picado y saneado de la zona y con la aplicación de un mortero cal, que deje salir las posibles humedades por capilaridad, y con un acabado de pintura del color al existente.
 Por último se observa que algunas de las barandillas de las ventanas, se observan que se ha levantado la pintura y hay casos de pequeñas oxidaciones en ellas, por lo que también se procederá al saneado de dichas oxidaciones y repintado con una pintura para exteriores.

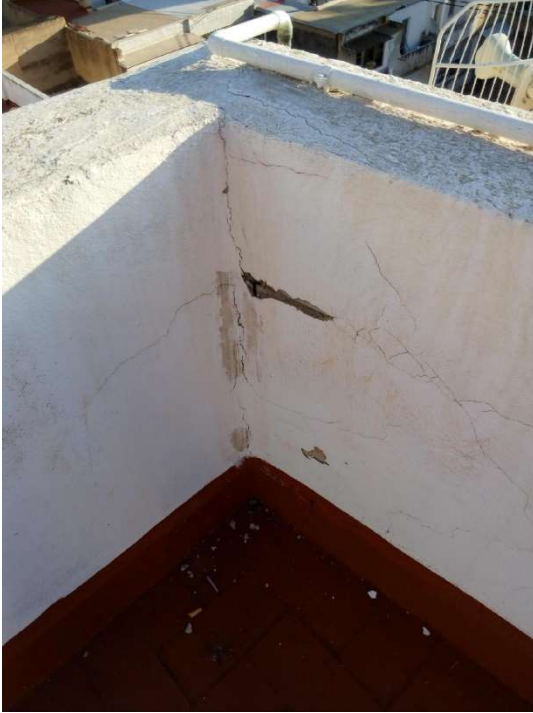
- c) En la cubierta del zaguán nº 4, en el antepecho situado por encima del cerramiento de fachada que da a la avenida de Espronceda, en ambos rincones se localizan fisuras en la fábrica de este antepecho, uno que linda con la medianera del edificio y la otra con otro antepecho que hace de separación de cubiertas entre las cubiertas de los dos zaguanes, por el cual podría haber en un futuro posibles filtraciones de agua de lluvia.

Figura 36. Fisura antepecho cubierta, (Fuente: autor)

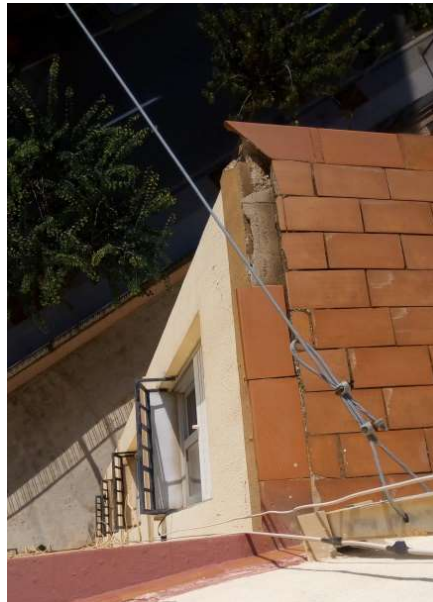
d) En la cubierta no ventilada del zaguán nº 6, se observan la falta de piezas cerámicas que se han desprendido, con la posibilidad que hayan más sueltas y de situación peligrosa para los vecinos.

Figura 38. Falta de piezas cerámicas en cubierta, (Fuente: autor)

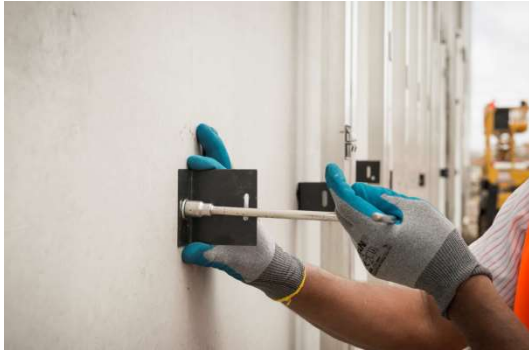
Este sistema permite movimiento en los tres ejes de espacio para permitir la correcta colocación o reposición en caso de rotura. Tienen un alto grado de resistencia a la corrosión y deben de dejar el espacio suficiente para alojar una cámara de aire y el aislamiento térmico. Estos “clips” son visibles desde el exterior, e irán pintados del mismo color de la pieza de gres porcelánico para una mejor apariencia. A demás la pieza cerámica va sujeta a la subestructura, al perfil de aluminio “T” mediante un adhesivo para lograr mayor sujeción de la pieza. Entre la parte posterior de la pieza de acabado exterior y el clip se coloca una pieza de neopreno.

Figura 47. Colocación perfil “L”, (Fuente: LaminaM)

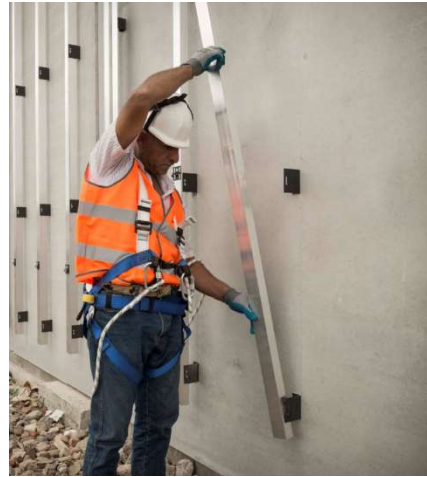
Figura 48. Colocación perfil “T”, (Fuente: LaminaM)

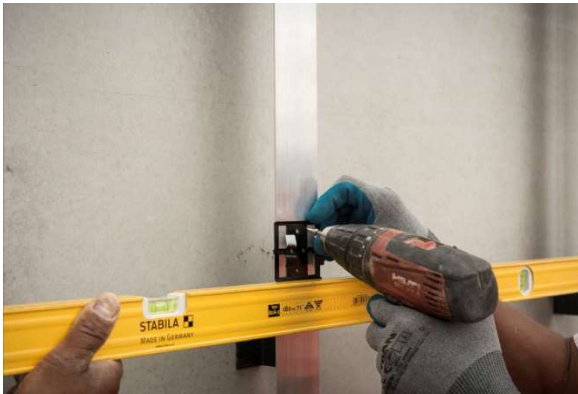
Figura 49. Replanteo “clip”, (Fuente: LaminaM)

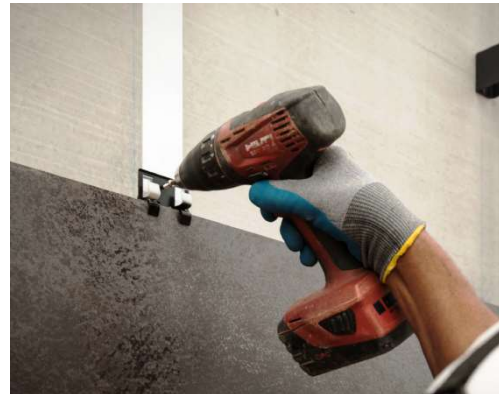
Figura 50. Colocación “Clip”, (Fuente: LaminaM)

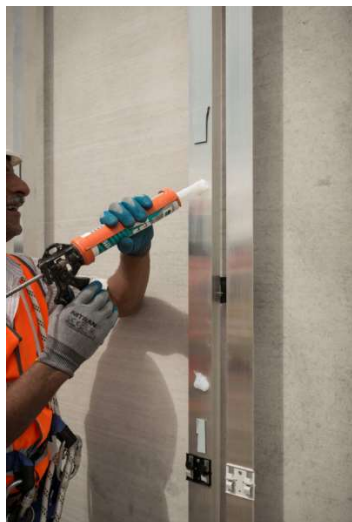
Figura 51. Colocación adhesivo, (Fuente: LaminaM)

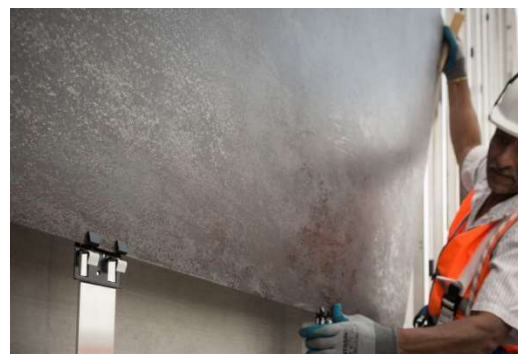
Figura 52. Colocación pieza, (Fuente: LaminaM)

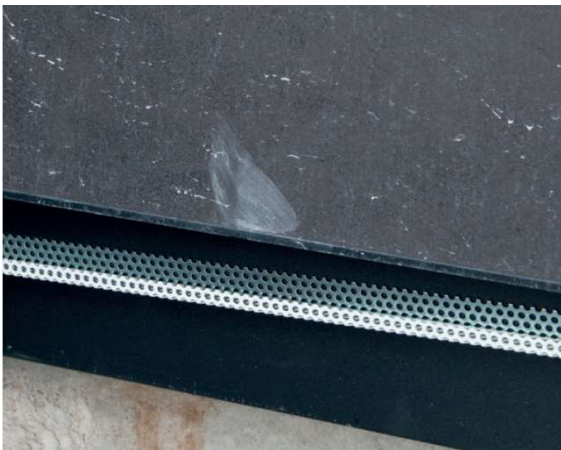
Esta cámara de aire dispone de aperturas en todas las juntas de las piezas de acabado exterior con una junta de 1 cm. de separación entre piezas. Esta cámara de aire queda abierta en su parte inferior y superior para permitir la ventilación a través de toda la fachada. En la parte inferior de la fachada dispone de una apertura separada del suelo de 5 cm., la cual está realizada con una chapa de acero galvanizado con microperforaciones para permitir su ventilación hasta la parte superior de la fachada donde también dispone de esta apertura, para facilitar la salida del aire caliente. En la parte superior esta apertura estará cubierta por una pieza de aluminio (albardilla), para evitar la entrada de agua de lluvia por la cámara.

Figura 53. Apertura inferior, (Fuente: LaminaM)

Esta apertura inferior también facilita la salida de la posible entrada de agua de lluvia por las juntas de las piezas y la intrusión de posibles insectos.

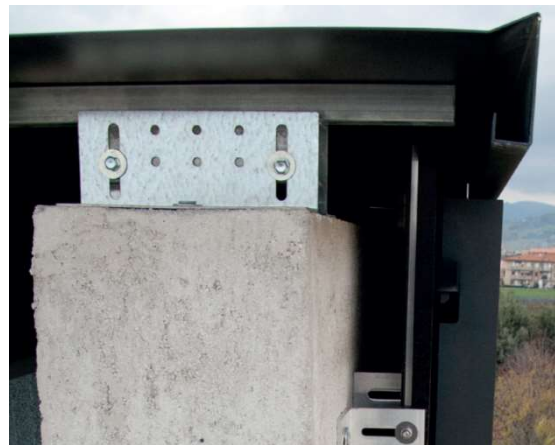
Figura 54. Apertura superior, (Fuente: LaminaM)

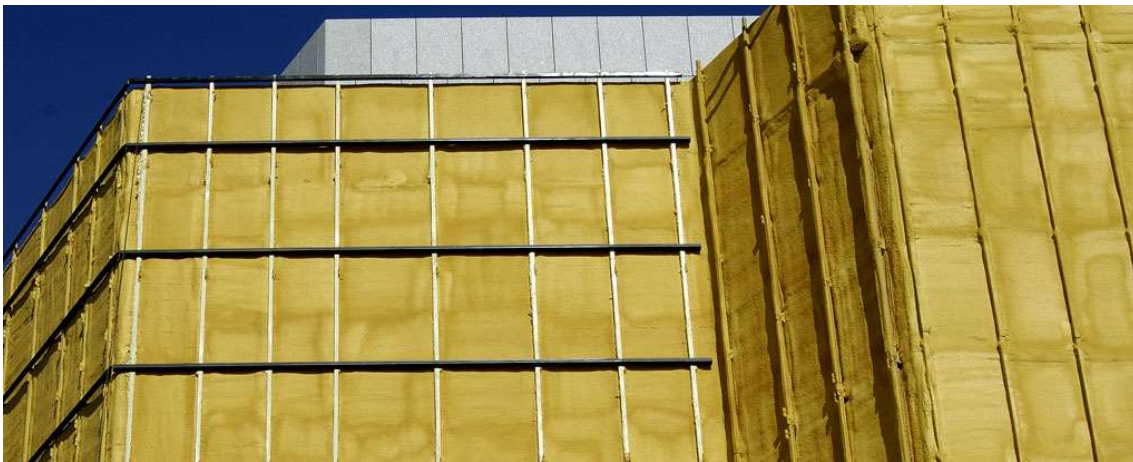
El material aislante utilizado será Poliuretano proyectado de celda cerrada con una conductividad térmica “ λ ” de 0,0032 W/m.k, con un espesor de 4 cm. Se ha propuesto este material por su baja conductividad térmica que posee, unido a la estanqueidad por ausencia de juntas y gran adherencia al soporte, es impermeable, permeable al vapor de agua y permite la transpiración, evitando así la aparición de

humedades, y duradero en el tiempo, al proyectarse forma una capa consistente y continua, sin juntas ni huecos, eliminando los puentes térmicos. Tiene el inconveniente de ser muy poco resistente al fuego, según el RD 312/2005, de 18 de marzo, donde se clasifican los materiales según su comportamiento al fuego el PUR, pertenece a una Euroclase “E”, clasificada como: “Combustible, contribución alta al fuego”, por lo que hay que tener en cuenta el DB SI, “Seguridad en caso de incendio”, y especialmente en su artículo 11.2 Exigencias básicas SI 2 – Propagación exterior, donde se hace referencia a las exigencias para limitar el riesgo de propagación vertical en la fachada ventilada de más de 18 metros. En nuestro caso la fachada ventilada llega hasta una altura de 16,50 por lo que no nos vemos obligados a cumplir las exigencias que vienen recogidas en el párrafo 4 del citado artículo de colocar unas barreras de protección cada 10 metros de fachada. Por otro lado, si nos afecta que hasta una altura de 3,5 metros donde el arranque de la fachada sea accesible al público el material será B-s3,d2, ya que el poliuretano proyectado es genérico de clase E, solucionándolo revistiendo el poliuretano con un mortero, de una capa de 1,5 cm., hasta la parte superior del primer forjado.

Figura 55. Ejemplo de fachada ventilada aislado con PUR proyectado, (Fuente: www.ingenieros.es)

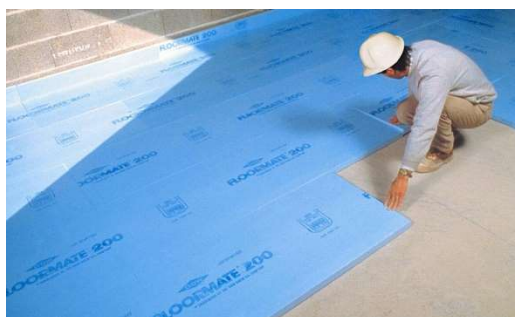
El aislante que se va a colocar es un poliestireno extruido (XPS), de origen natural inorgánico es un derivado del petróleo, se sirve en placas machihembradas de 4 cm. de espesor, con buenos resultados en cubiertas de tipo invertida, buen comportamiento frente a la compresión y frente a la humedad, y también un buen comportamiento frente al fuego, es imputrescible y no enmohece. Tiene una densidad entre 25 – 50 kg/m³, y una conductividad térmica de 0,025 W/mK. Se ha escogido este aislante por sus características, ya que va a estar sometido a compresión y en la intemperie, y de rápida y fácil colocación. Este aislante estará cubierto por una capa de fieltro de fibra de vidrio de 120g/m², para unificar el XPS y que no se produzca ningún tipo de flotabilidad de este, actuando también como antipunzonante, solapándolo entre sí 10 cm.

Figura 65. Ejemplo de colocación aislante térmico XPS, (Fuente: www.imperfel.com)

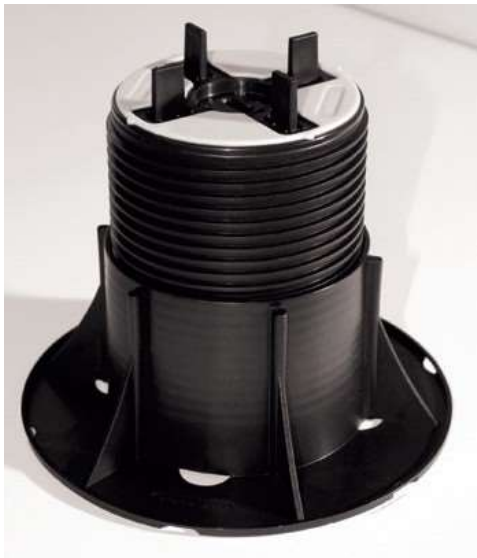
Posteriormente se procede a replantar el despiece del pavimento sobre la cubierta, para ello se colocarán los soportes regulables en altura, de polipropileno que resisten cargas de más de 1.200 kg. por unidad. A estos plots se les incorporan un corrector de inclinación que permite compensar las pendientes de la cubierta hasta un 5%. Su cabezal, dispone de cuatro pestañas para crear una junta abierta entre las baldosas. Una contratuerca bloquea el soporte para evitar que se afloje con el paso del

tiempo. Hay que tener en cuenta de no colocar estos soportes regulables en puntos singulares como las juntas de dilatación.

Figura 66. Soporte regulable,
(Fuente: <http://www.tectonica-online.com>)

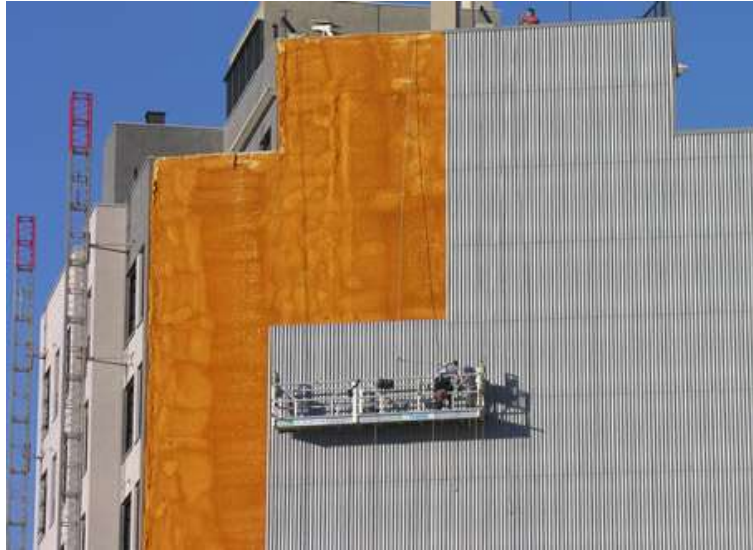
Con el fin de reducir la demanda energética del edificio y que esta parte quede bien aislada del exterior se propone como mejora de la instalación de un tabique pluvial mediterráneo, el cual garantiza una correcta ventilación del mismo entre el aislante y la placa ondulada. Sobre la medianera se colocará aislante térmico, a base de poliuretano proyectado (PU), con un espesor de 4 cm., sobre este se colocarán las placas ondulada, que se componen de una base de fibras minerales y vegetales saturadas tratadas con una

emulsión bituminosa a alta temperatura. Estas van fijadas al soporte de la medianera mediante tornillos galvanizados, tacos de nylon y arandelas, solapando una placa sobre otra, protegiendo el aislamiento de la radiación solar. Finalmente, el tabique se remata con cantoneras de acero galvanizado y lacado del mismo color que las placas logrando la impermeabilización de la medianera.

Figura 71. Ejemplo de tabique pluvial, aislado con PUR proyectado, (Fuente: www.tabiquesmediterraneo.com)

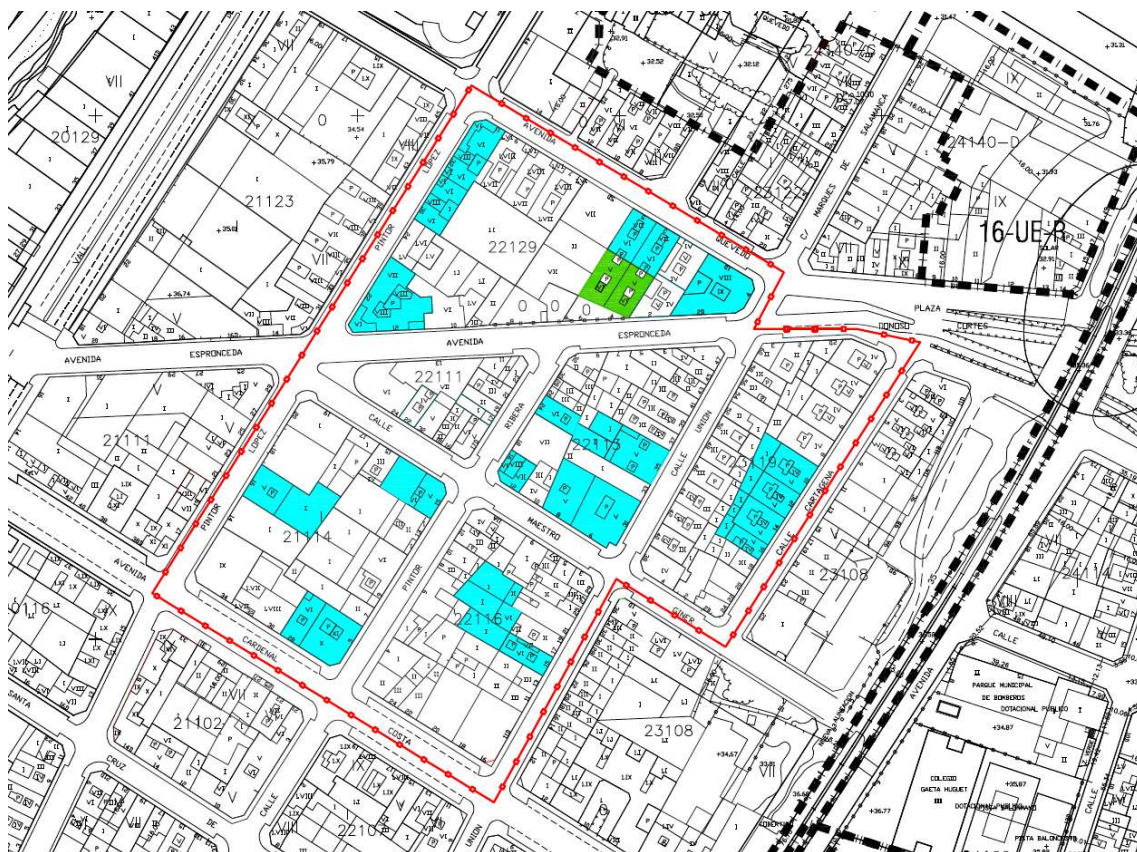
Para determinar las orientaciones de los edificios, nos hemos basado en el plano manzanero MZ 04, del plan general de ordenación urbana del ayuntamiento de Castellón de la Plana y de la cartografía catastral. Con ello hemos obtenido 5 nuevas orientaciones para los diferentes edificios en los viales siguientes: Avenida de Espronceda, Avenida de Quevedo, calle Pintor López, calle Pintor Ribera, calle Unión, calle Cartagena, calle Maestro Giner y Avenida Cardenal Costa.

Figura 81. Resultado análisis edificios del barrio con misma tipología al de estudio (Fuente: Autor) * ver plano nº 19

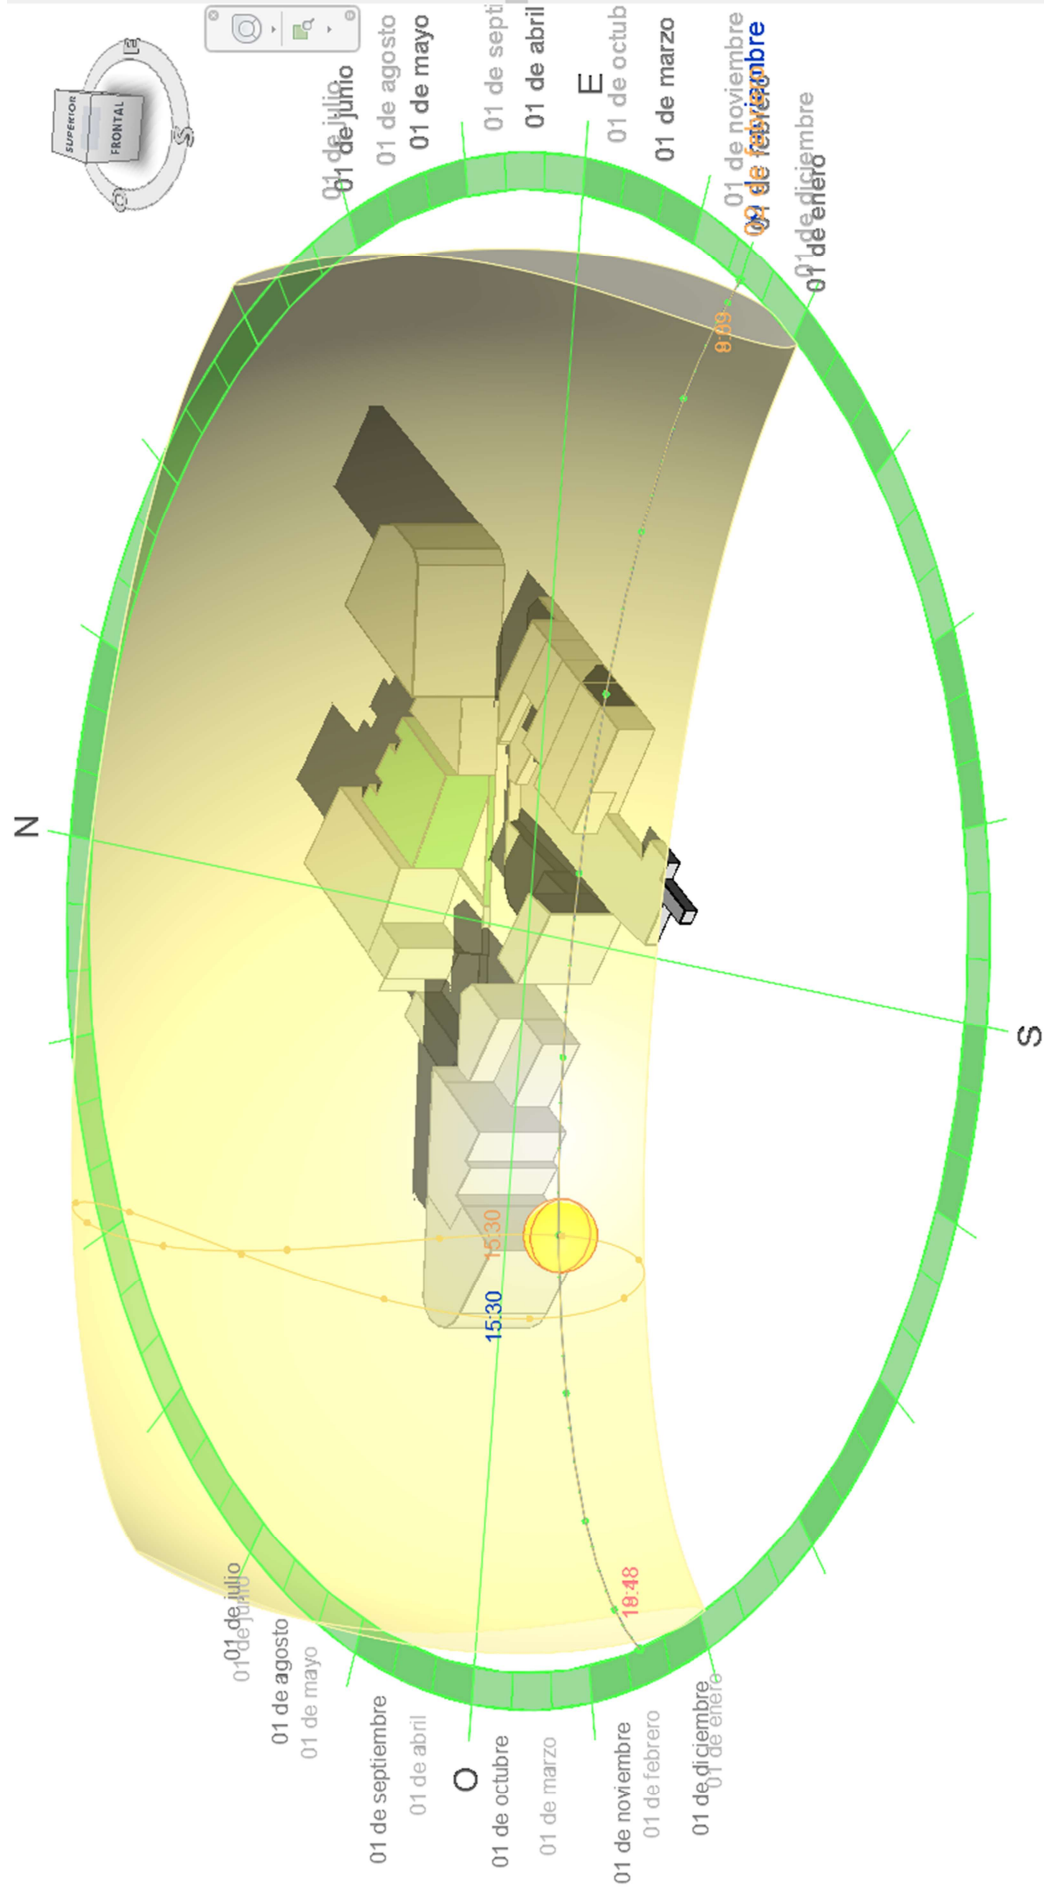
Soleamiento 21/12/2017 15:30 hr., (Fuente: Revit).

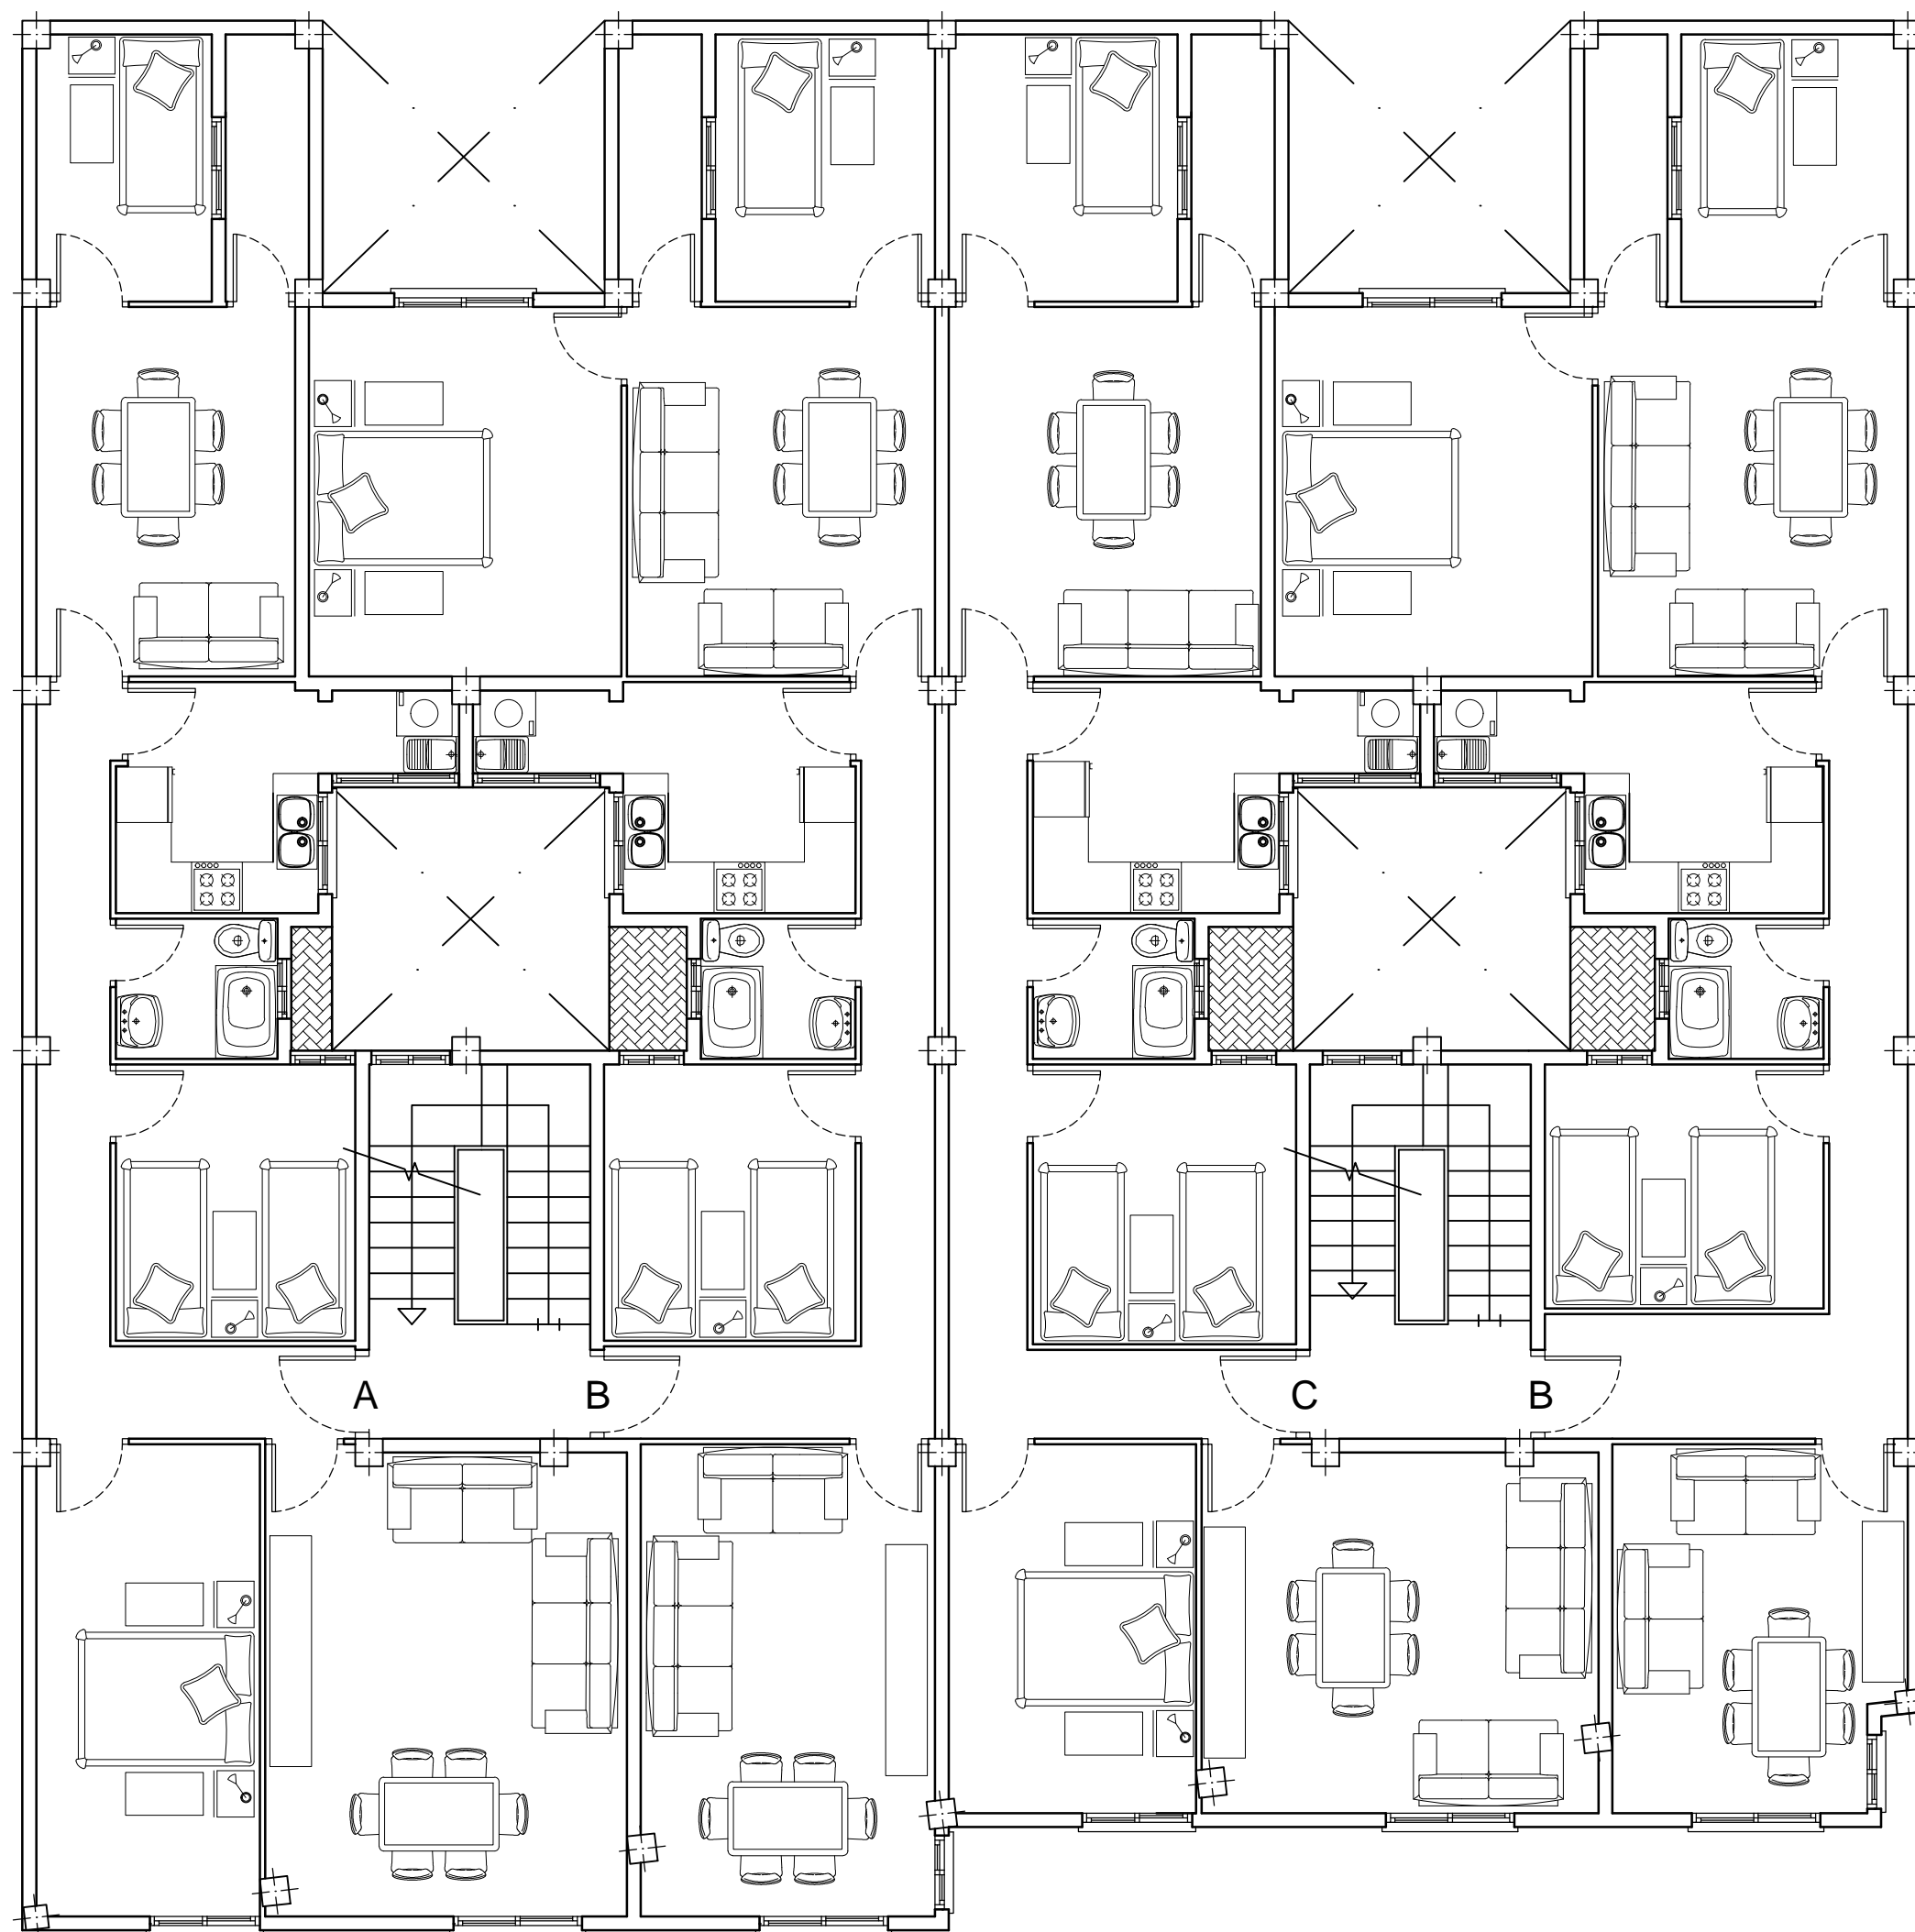
UNIVERSITAT JAUME I
PLANO:	DISTRIBUCIÓN PLANTA BAJA ESTADO ACTUAL	
FECHA:	JUNIO 2017	AUTOR DEL PROYECTO: Gerardo Parreño Toledo
ESCALA:	1:75	
		Nº PLANO: 2

ESTANCIA	SUP. ÚTIL PL. 1ª, 2ª, 3ª, 4ª			
	A	B	C	D
Recibidor	2,50	2,80	2,80	
Comedor-Estar	19,50	18,02	18,04	18,15
Dormitorio 1	12,72	13,00	10,05	13,00
Dormitorio 2	7,50	8,50	8,70	7,90
Dormitorio 3	6,00	7,00	7,00	7,00
Salón	11,20	12,50	13,00	12,50
Cocina	5,25	6,30	6,30	6,30
Aseo	3,06	3,06	3,00	3,06
Pasillo	6,90	6,90	6,90	6,90
Galería	4,10	4,10	4,10	4,10
TOTAL ÚTIL	78,73	82,38	79,89	72,98
TOTAL CONST.	89,94	89,74	89,90	83,93
