Excavació d'urgència a l'antiga ermita del Crist de la Jonquera (Xilxes, la Plana Baixa, Castelló)

Es presenten els resultats de l'excavació a l'antiga ermita del Crist de la Jonquera a Xilxes, amb motiu de la construcció d'un nou edifici sota la mateixa advocació.

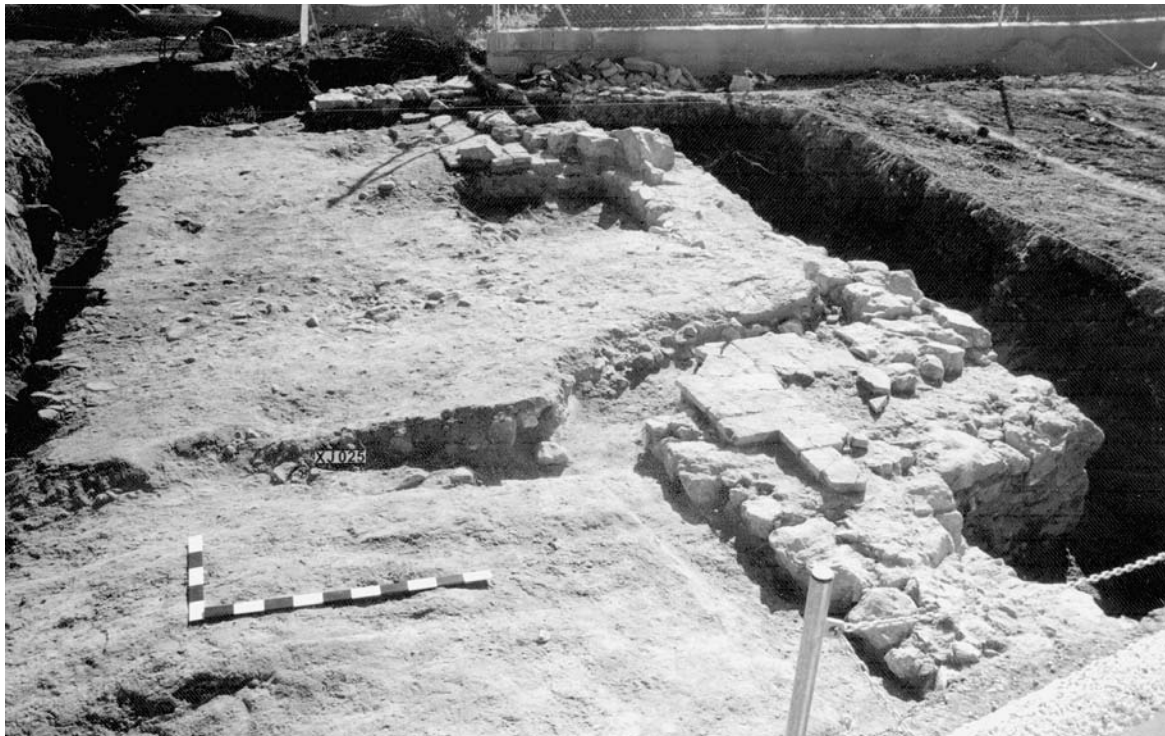
1. Vista general de les estructures descobertes.
