Intervenció de consolidació de les estructures de l'Habitació 1 i 2 de Los Morrones, Cortes de Arenoso

A la campanya de 2012 es van iniciar el treball de consolidació el jaciment de los Morrones 1. En aquests breus paràgrafs descrivim les línies bàsiques dels treballs realitzats.

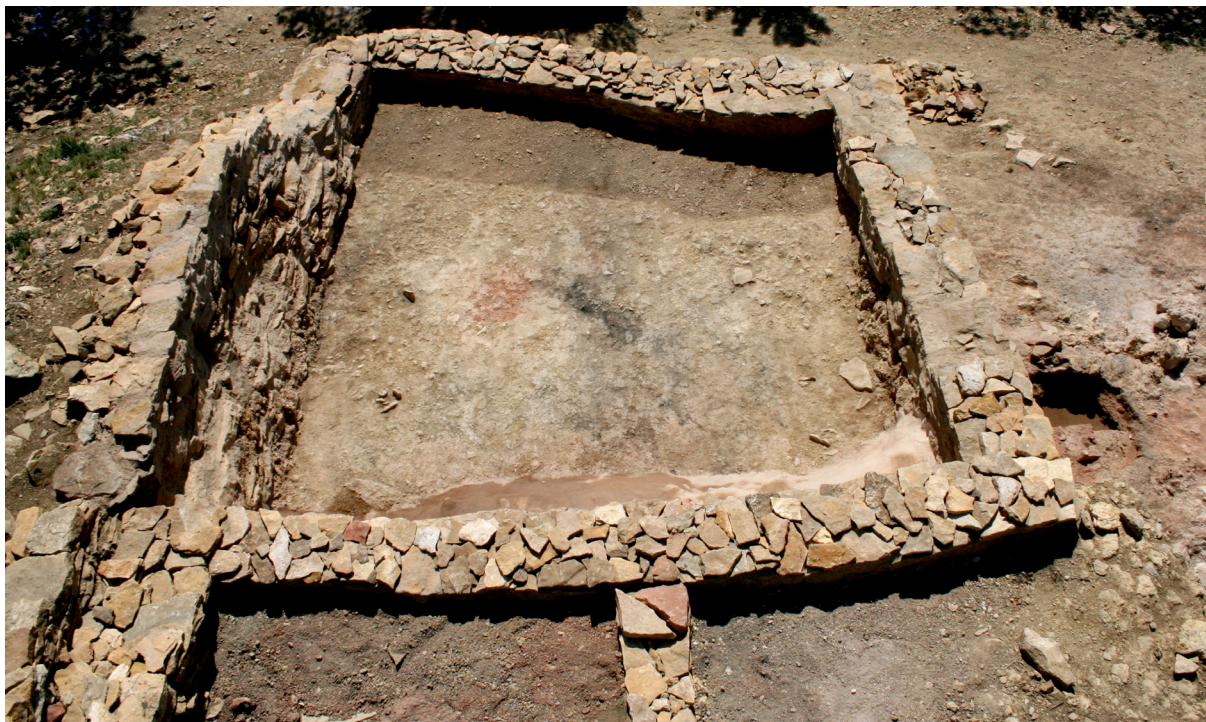
1. Vista general des de el sud de la habitació H2 abans de començar el treballs de consolidació.

El principal problema que presenten aquestes estructures són les arrels dels arbres que es troben en la superfície que penetren a l'interior i han ocasionat caigudes de blocs i desplaçaments dels murs, a causa de la proximitat d'aquestes a la superfície, algunes fins i tot apareixien a l'aire lliure. Altres problemàtiques són conseqüència de la feblesa de les pedres utilitzades, que es fracturen i laminen amb molta facilitat.

treure les restes de terra solta i les vegetals acumulades. Per seguir amb la intervenció de consolidació dels murs i les banquetes. El mur 1012 presentava un desplaçament cap a l'est, per això ha estat imprescindible desmuntar algunes files de pedres per col·locar-les en la línia del mur. Després d'aquest procés hem procedit a l'alçat d'una o dues filades de pedres en sec per construir una superfície de sacrifici per protegir el mur, a continuació s'ha aplicat una capa de morter de calç sobre la superfície superior i també entre les pedres en les dues cares.

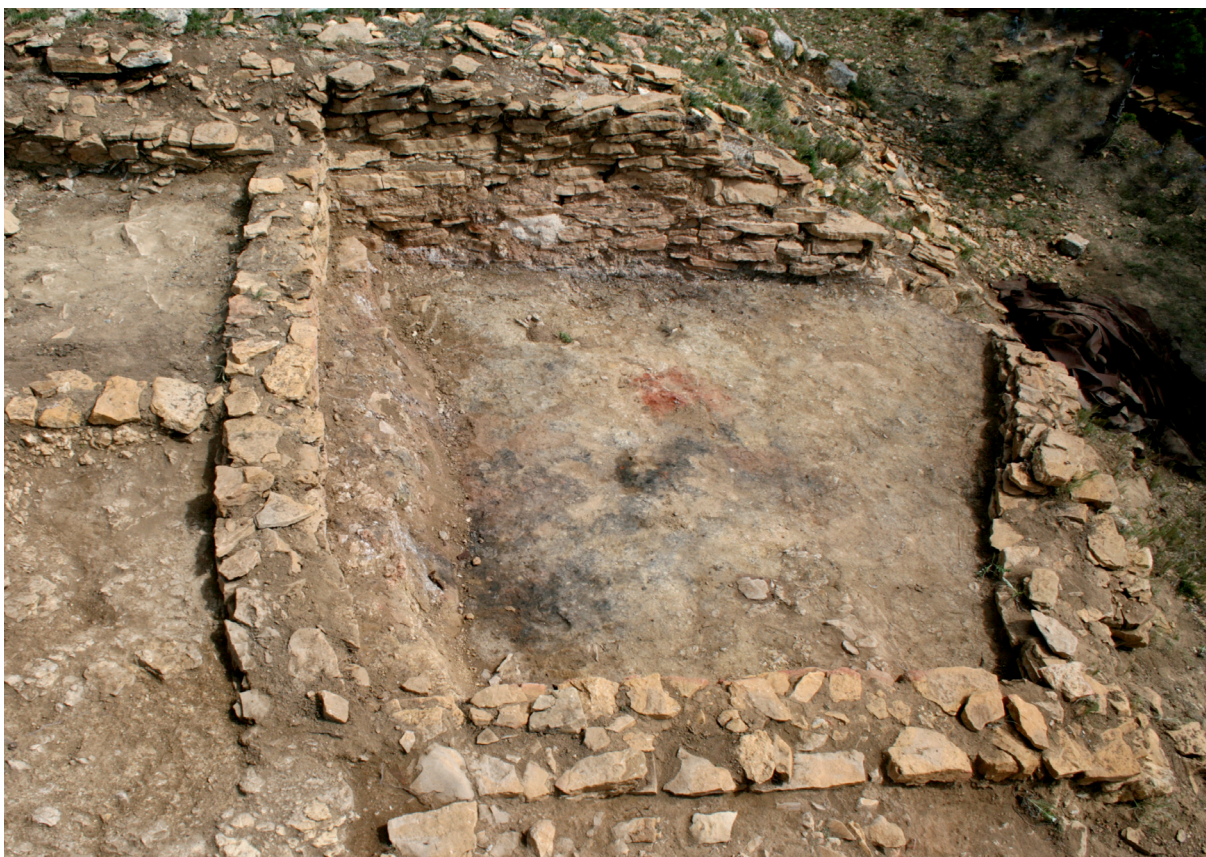
2. Vista general des de l'oest de la habitació H2 un cop finalitzats el treballs de consolidació.

En l'Habitació 2 s'ha finalitzat la intervenció de tots els murs i s'ha anivellat el sòl dipositant terra extreta del propi jaciment. Aquesta habitació ja ha quedat a l'aire lliure per a què els visitants puguin vore-la, mentre que la resta de les zones on no ha finalitzat l'excavació s'ha cobert per protegir les estructures.
