Esta auditoría está centrada en el hotel-balneario de Villavieja. Este balneario es el resultado de la agrupación de distintos balnearios de este municipio.

Se trata de un hotel-balneario que consta de un edificio principal y un local de apoyo donde encontramos la lavandería y cámaras frigoríficas.

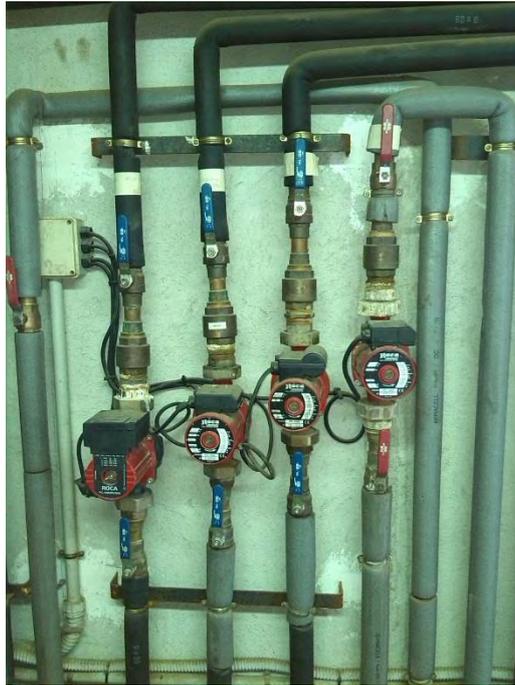
La instalación de calefacción se ramifica en cuatro circuitos distintos: uno para la planta baja, y tres circuitos más correspondientes con los tres sectores del edificio (cada sector incluye las tres plantas piso). El agua calentada en las calderas transcurre a través de tuberías de cobre que van aisladas al exterior y sin aislar por el interior del edificio. La temperatura del agua en este circuito se estima en unos 80 °C.

Conducciones de los circuitos de calefacción aislados

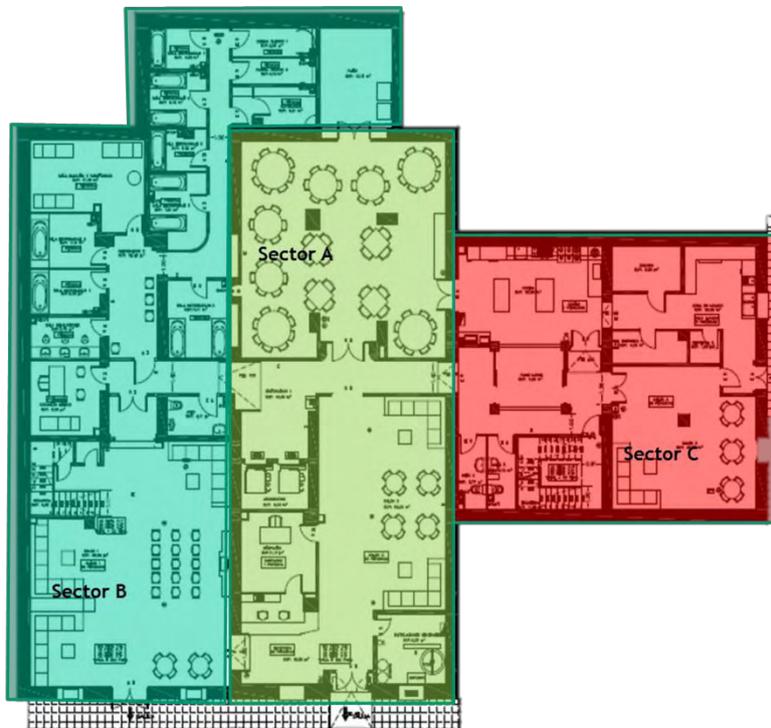
Sectores: visto en planta

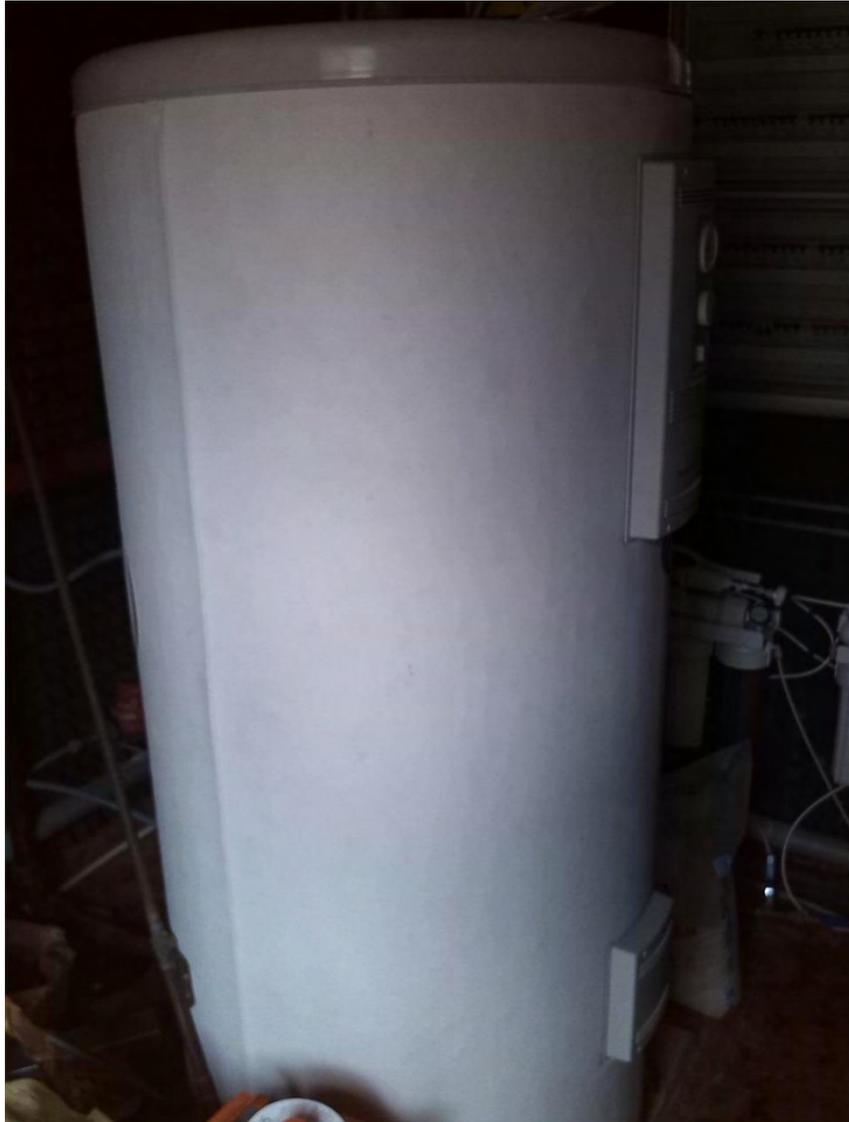
Para conservar la temperatura del a 60°C se utiliza un acumulador de 1500l de capacidad.

Depósito de acumulación

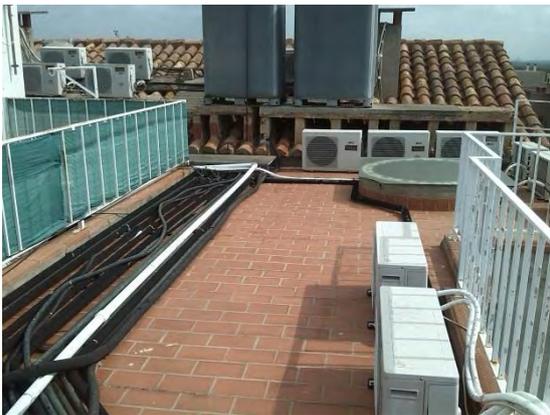
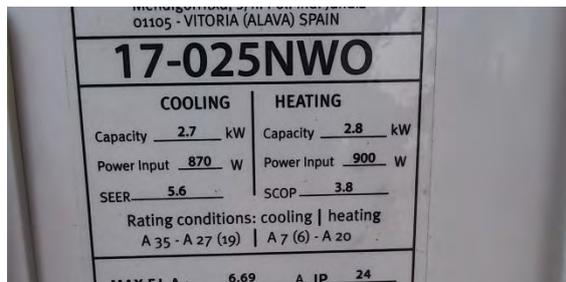
El sistema de refrigeración de este edificio está basado en sistemas de tipo split. Cada estancia climatizada tiene su propio split.

La potencia térmica de estos equipos es de 2,7 kW para refrigeración y de 2,8 kW para calefacción, aunque únicamente se utilizan para refrigerar.
