LA VIVIENDA TRADICIONAL EN LA COMARCA DE GÚDAR-JAVALAMBRE. ESTUDIO Y PROPUESTA DE REHABILITACION DE UN CASO EN NOGUERUELAS, TERUEL

Sandra Vivas Solsona
Tutora: Alba Soler Estrela
PFG GRADO EN ARQUITECTURA
TÉCNICA - UNIVERSIDAD JAUME I
CURSO 2015/2016

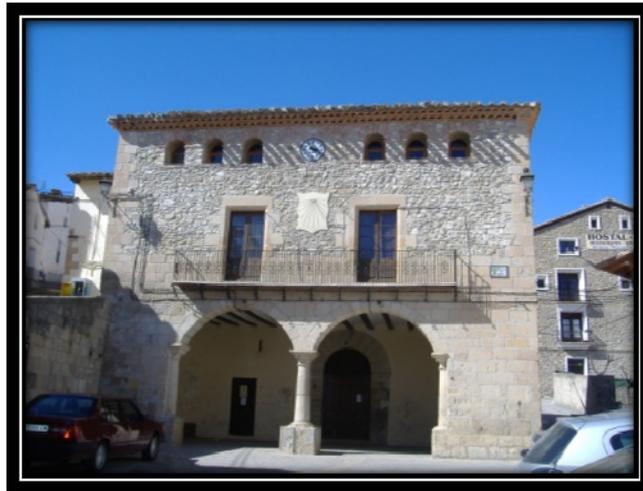
Imagen 1. Ayuntamiento de Noguera

Es un edificio muy sencillo, compuesto por tres plantas rectangulares, construido con obra de mampostería y destacando la utilización de sillares de piedra en los zócalos, alfeizares y esquinas.

La fachada principal, orientada a la plaza mayor, cuenta con una lonja compuesta por dos arcos de medio punto sobre columnas de sección circular. Sobre esta planta se encuentra la planta noble con acceso por una puerta lateral también y cuenta con un balcón que cubre los dos arcos de la lonja, y entre ambas puertas de acceso se puede observar un reloj solar original de la fachada. Por último el edificio cuenta con una tercera planta, de almacén, en la cual destacan sus 6 ventanas aunque originariamente se sabe que se componía de 8 ventanas, dos de ellas tapiadas en la actualidad y sustituidas por el reloj de saetas.

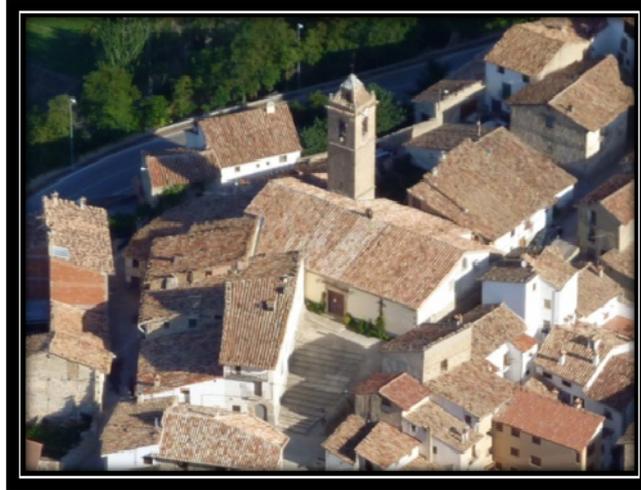
Imagen 2. Vista aérea de la Iglesia de Ntra. Sra. De la Asunción

La iglesia fue construida entre los siglos XIV y XV, esta consta de tres naves construidas con muros de mampostería y utilizando cantería en las esquinas y formaciones de arcos. La nave central está compuesta por el presbiterio y tres tramos separados por arcos apuntados, de acuerdo con la fase gótica del edificio, y una combinación entre lunetos y bóvedas de arista.

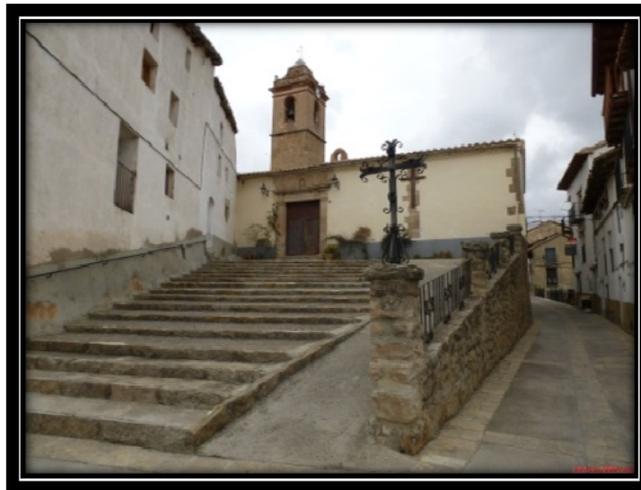
Imagen 3. Fachada principal de la Iglesia de Ntra. Sra. De la Asunción

La torre se considera de la edad Moderna, con dos cuerpos de mampostería y de ladrillo. La fachada principal consta de una puerta adintelada con dintel de piedra.

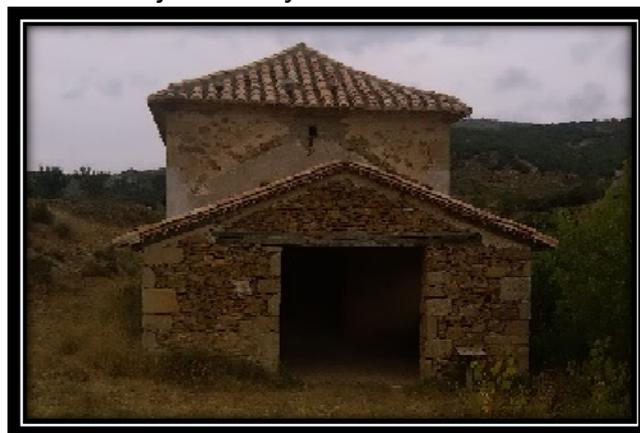
Imagen 4. Fachada principal de la Ermita de los Mártires

- Ermita Los Mártires, situada a las afueras de la población como un edificio aislado, construido con muros de mampostería y sillería en esquinas y elementos estructurales. Está formada por una sola nave con bóveda de medio cañón con lunetos. Con cubierta a dos aguas de teja y cornisa combinada de teja árabe y ladrillo.

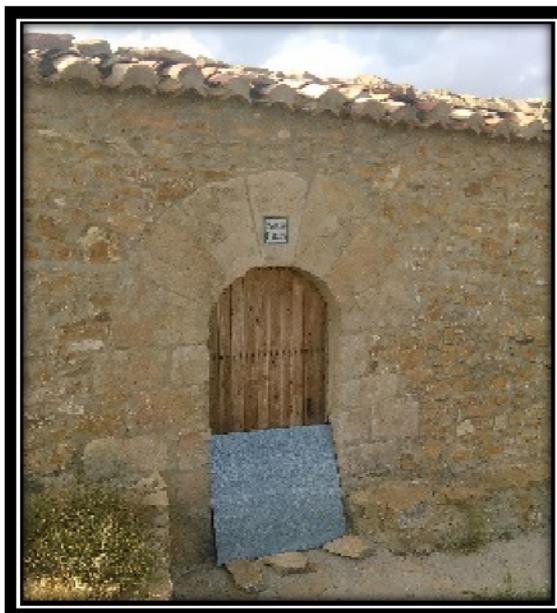
Imagen 9. Arco de piedra de entrada principal de la Ermita de Sta. Bárbara

- Ermita de Sta. Bárbara, construcción de mampostería similar a las anteriores, también con portón principal con un arco de medio punto formado con dovelas de piedra. El interior está formado por una única nave, cubierta por una bóveda de cañón, con lunetos. La cubierta es a dos aguas de teja y a la izquierda del portón principal se observa un pequeño campanil.

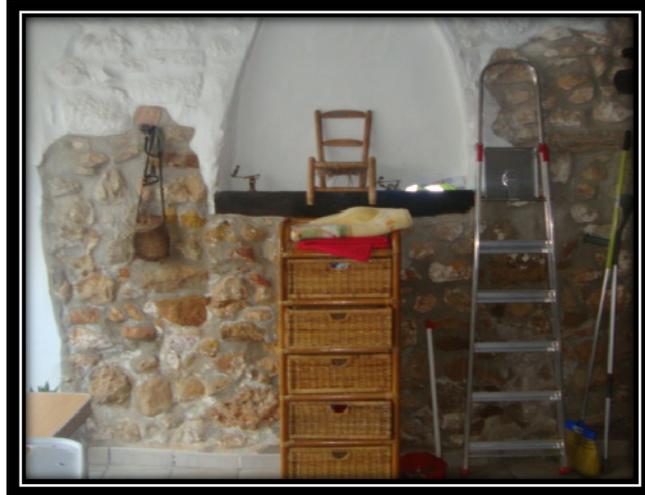
- **Los muros de carga:** la estructura de los edificios tradicionales está compuesta por muros de carga ejecutados con fábricas de mampostería, con piedra de la zona agarrada con mortero de cal, de grandes espesores y con piezas de sillería en las esquinas para rematarlas y darles mayor estabilidad a las edificaciones. Se pueden destacar dos tipos de fachadas: enfoscadas con mortero de cal o con la piedra vista. Tanto en Noguerauelas como en los pueblo de la comarca, se observan indistintamente ambos tipos de fachadas como se irá mostrando en las imágenes.

Imagen 11. Muro interior de piedra caliza y mortero de cal (Mosqueruela)

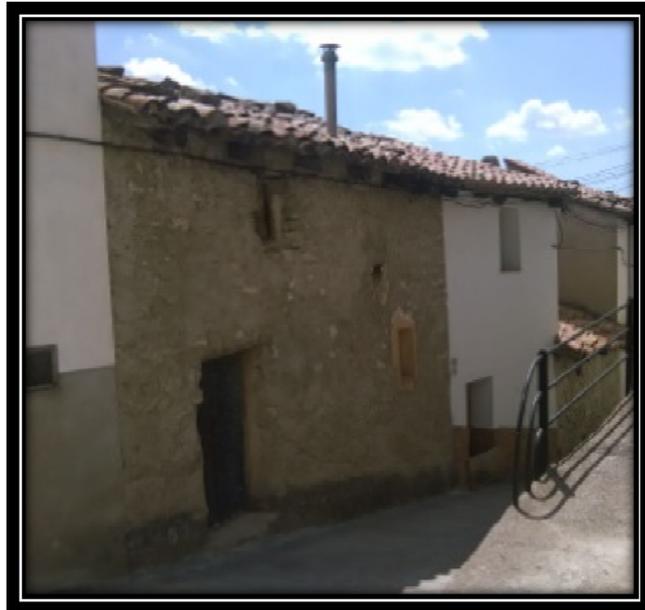
Imagen 12. Fachadas con acabado enlucido sin pintar y pintada (Nogueruelas)

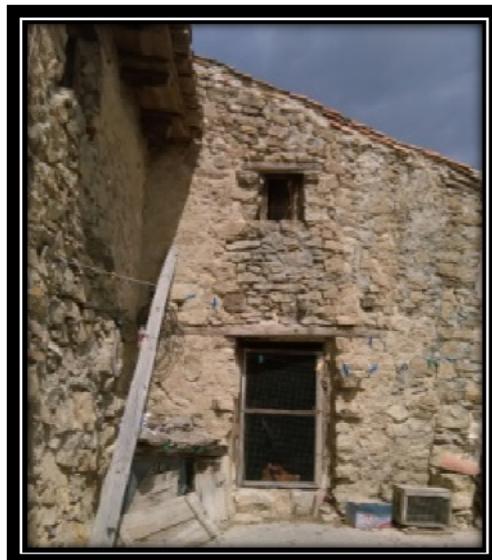
Imagen 13. Fachada de mampostería con la piedra vista (Nogueruelas)

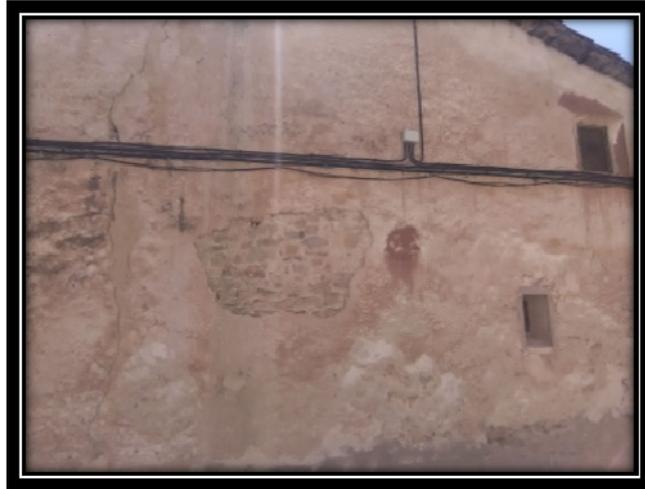
Imagen 14. Fachada enlucida con zonas en que se aprecia la mampostería del muro (Nogueruelas)

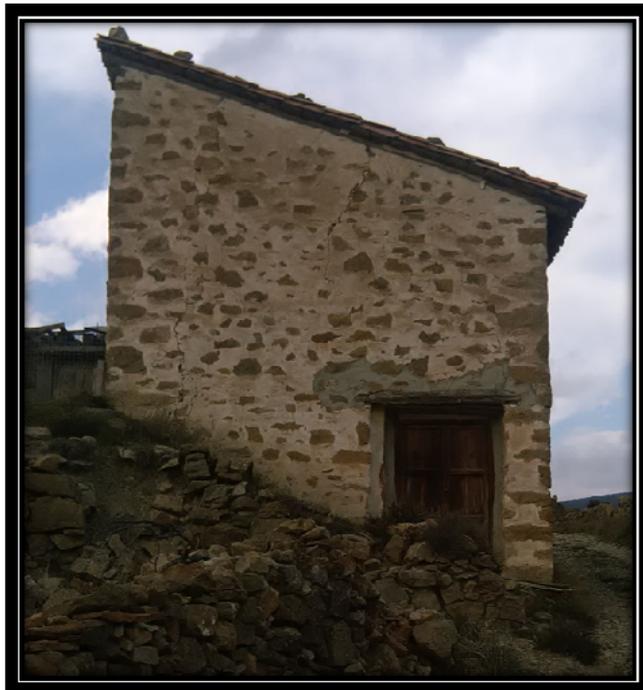
Imagen 15. Fachada semi-enlucida con piedra vista (Nogueruelas)

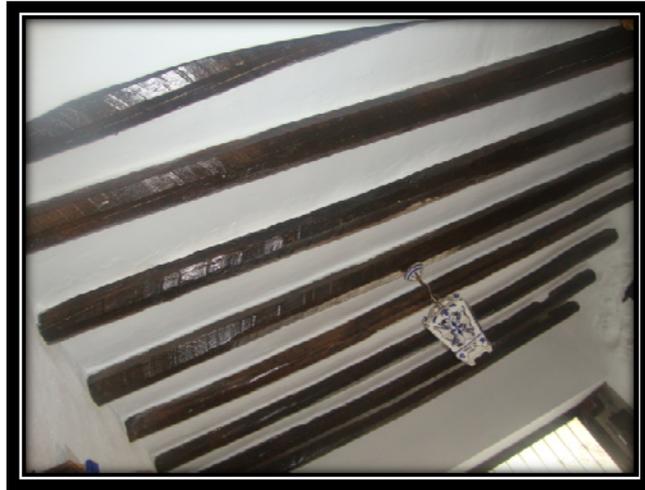
- **Los forjados:** están formados por vigas de madera de pino, también autóctona del terreno, con grandes secciones hasta 40cm, que apoyan en los muros de carga para partir luces y evitar que las viguetas fuesen demasiado largas, máximo 5 m, y puedan flechar, llegando a producir la rotura de la misma. Sobre estas apoyan las viguetas, también de madera, todos los forjados de la época eran construidos con madera ya que era el material más accesible en la zona y por sus buenas propiedades de resistencia. El entrevigado solía ser de vueltas ejecutadas con cimbras y rellenas con mortero de cal o yeso y pudiéndose mezclar con el mortero restos de tejas y ladrillos.

Imagen 16. Forjado con viguetas de madera (Mosqueruela)

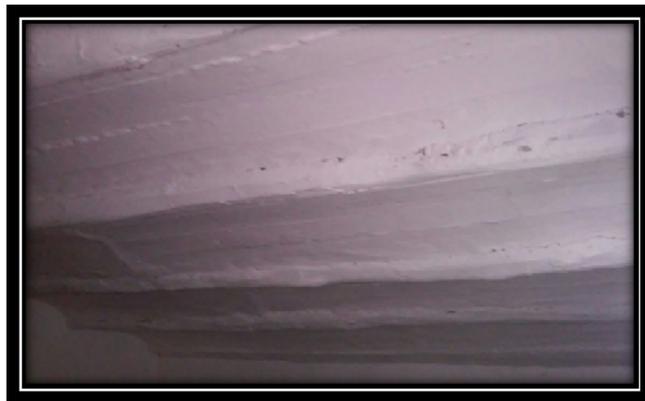
Imagen 17. Forjado con viguetas de madera (Nogueruelas)

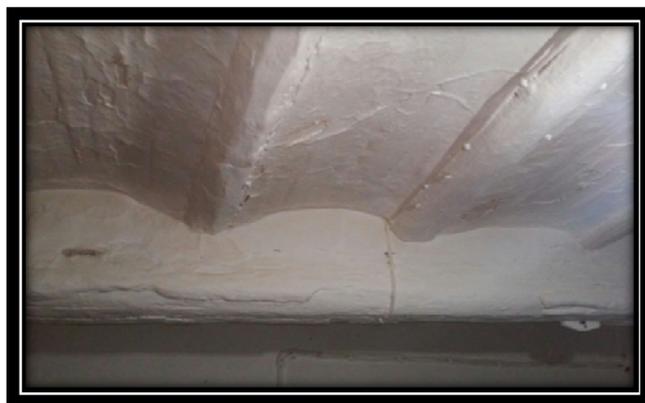
Imagen 18. Encuentro de viga y viguetas de madera (Nogueruelas)

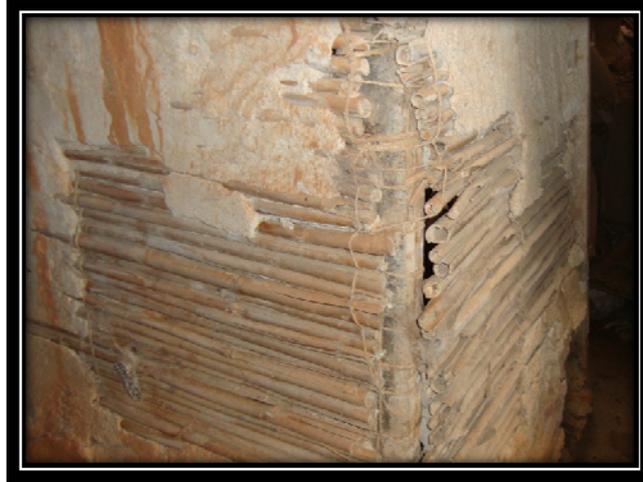
2. Tabique de cañas de río lucidos con yeso

Imagen 19. Tabiques de cañas (lagaresycortijos.wordpress.com)

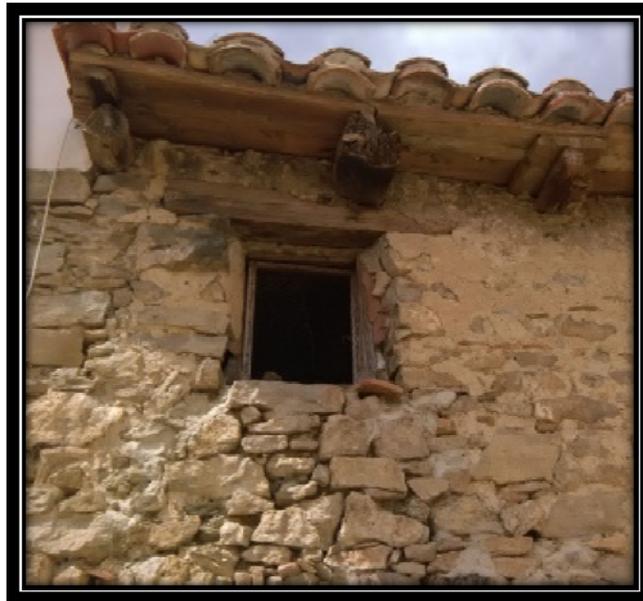
- **Las carpinterías:** Se observan pequeñas puertas y ventanas en las fachadas, para mantener una temperatura adecuada en el interior de las viviendas, evitando tanto la entrada de frío como de calor. Se observan dinteles de madera y siempre carpinterías de madera, ya que era el material más fácil de conseguir en la zona y en la época.

Imagen 20. Pequeña ventana con carpintería y dintel ambos de madera (Nogueruelas)

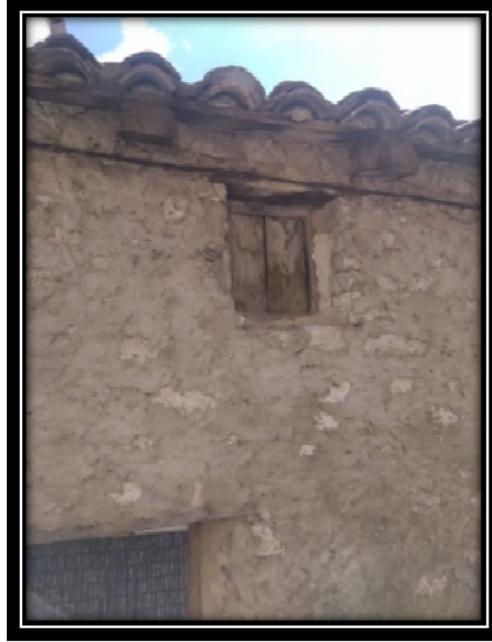
Imagen 21. Contraventa y dintel ambos de madera (Nogueruelas)

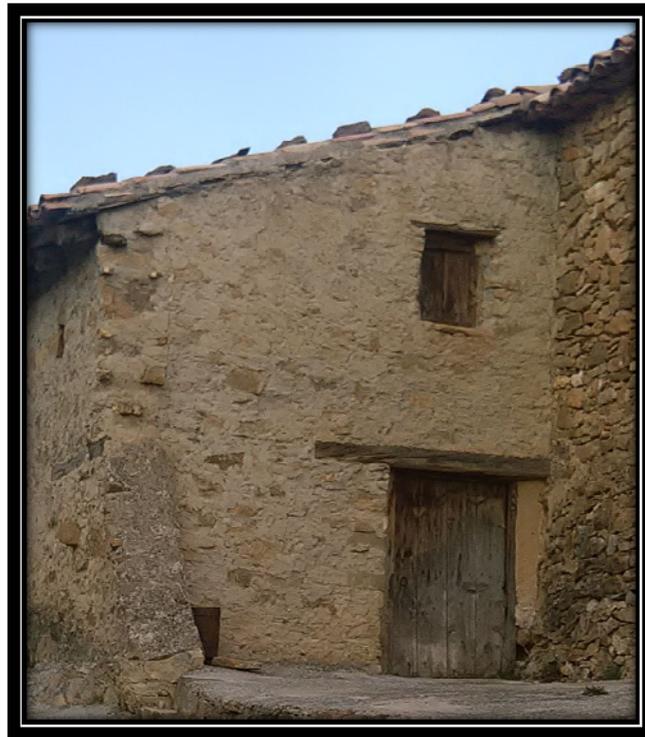
Imagen 22. Puerta y ventana de con carpintería y dinteles de madera (Nogueruelas)

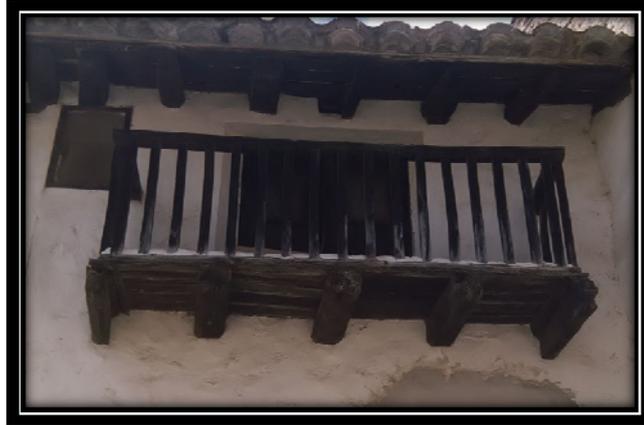
En alguna vivienda de familias más adineradas se observan pequeños balcones, pero no es lo habitual en las viviendas tradicionales de la zona. Todos los elementos del balcón se componían de madera tanto las viguetas en voladizo como el entablado y la barandilla.

Imagen 23. Balcón de madera (Nogueruelas)

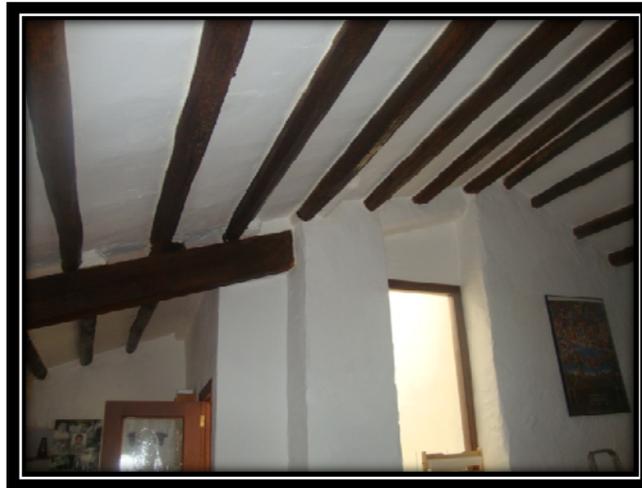
- **Las cubiertas:** podemos decir que están formadas por una viga cumbreira de madera, sobre la cual apoyan las viguetas de madera y sobre estas un entablado de madera, formando los forjados de las cubiertas. El elemento con el que se solían revestir las cubiertas es con teja curva cerámica, ya que antiguamente las cubiertas eran todas inclinadas y en la zona era el material más cercano y asequible económicamente.

Imagen 24. Forjado de madera a dos aguas en vivienda (Mosqueruela)

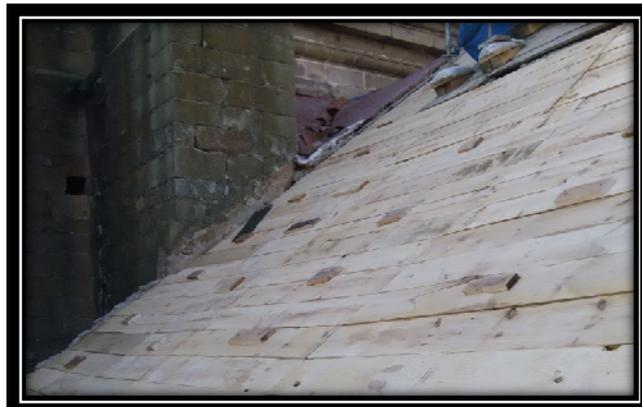
Imagen 25. Entablillado de madera en forjado de cubierta (Mora de Rubielos)

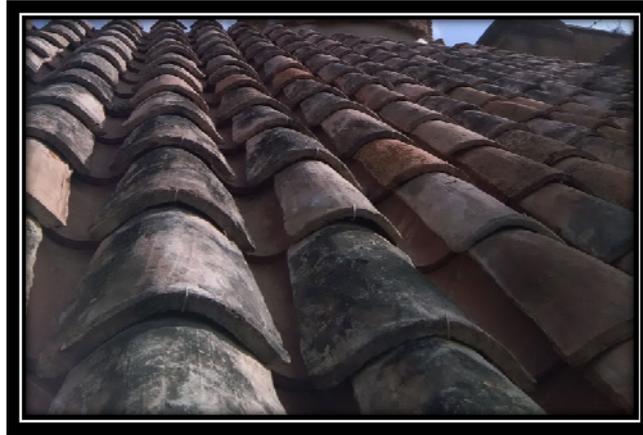
Imagen 26. Recubrimiento de teja en cubierta (Mora de Rubielos)

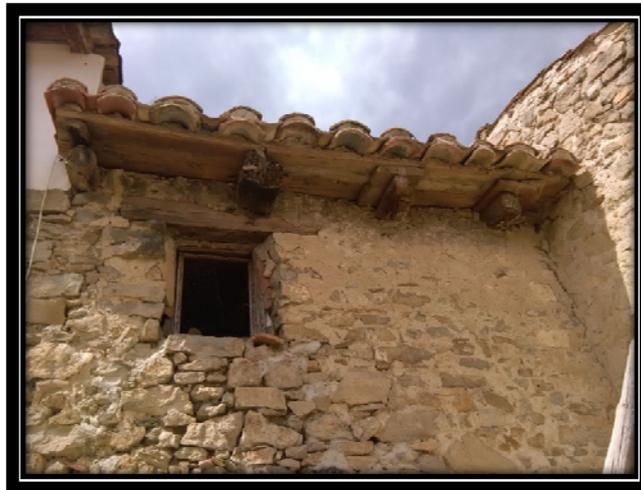
Los aleros que se observan en la mayoría de las viviendas de la zona están compuestos por la terminación del forjado de la cubierta quedando a vistas las viguetas y el entablillado de madera. Aunque en viviendas más adineradas se pueden observar cornisas más decorativas.

Imagen 27. Alero de viguetas y tablillas de madera (Nogueruelas)

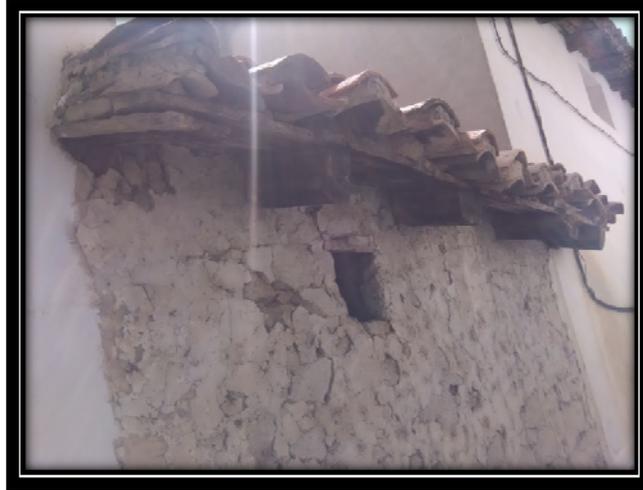
Imagen 28. Alero de madera tradicional (Nogueruelas)

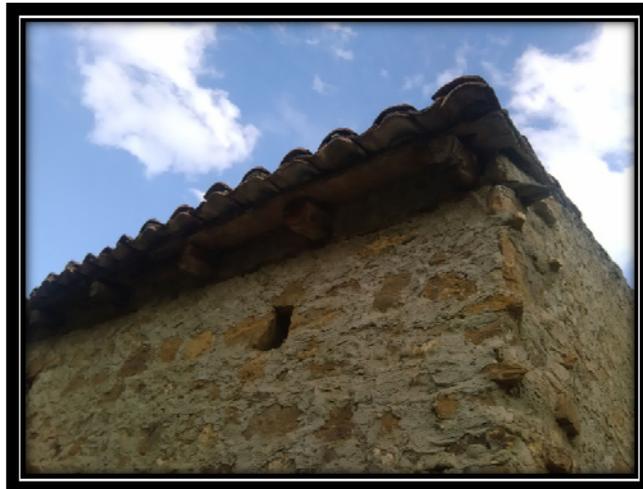
Imagen 29. Alero de madera tradicional (Mosqueruela)

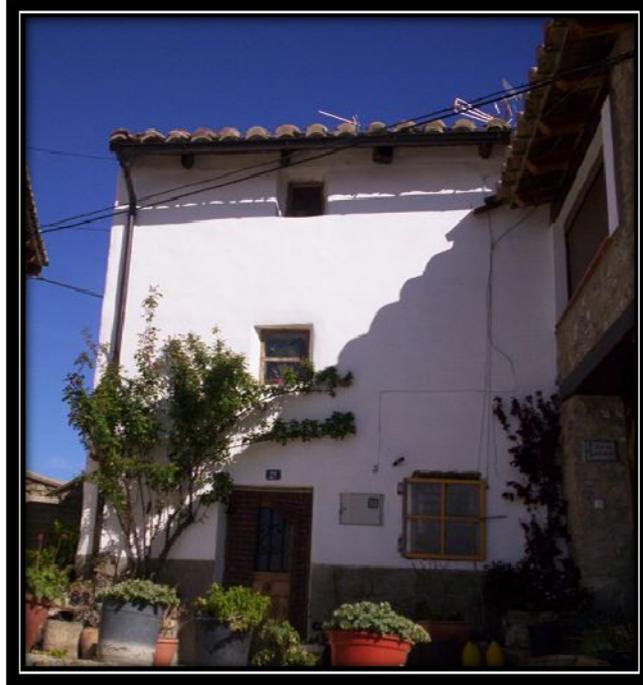
Imagen 35. Fachada principal de la vivienda

Muros de mampostería fabricados con piedras calizas irregulares con mortero de cal, las esquinas están formadas por piedras talladas para que tuviesen una forma más regular y fuese más fácil el trabado de las mismas. Se comenzaba desde las esquinas y se alineaban para garantizar la verticalidad de las fachadas.

Posteriormente se lucieron las fachadas con mortero de cal por el exterior y posteriormente se dio una capa de pintura, excepto la fachada posterior que solo se dejó el enlucido sin pintar.

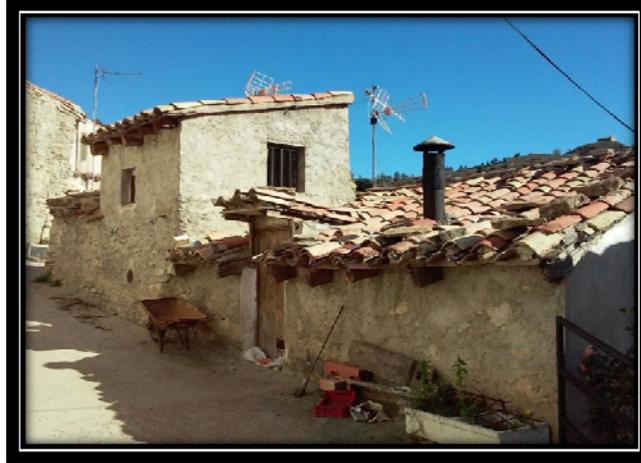
Imagen 37. Fachada posterior enlucida sin pintar

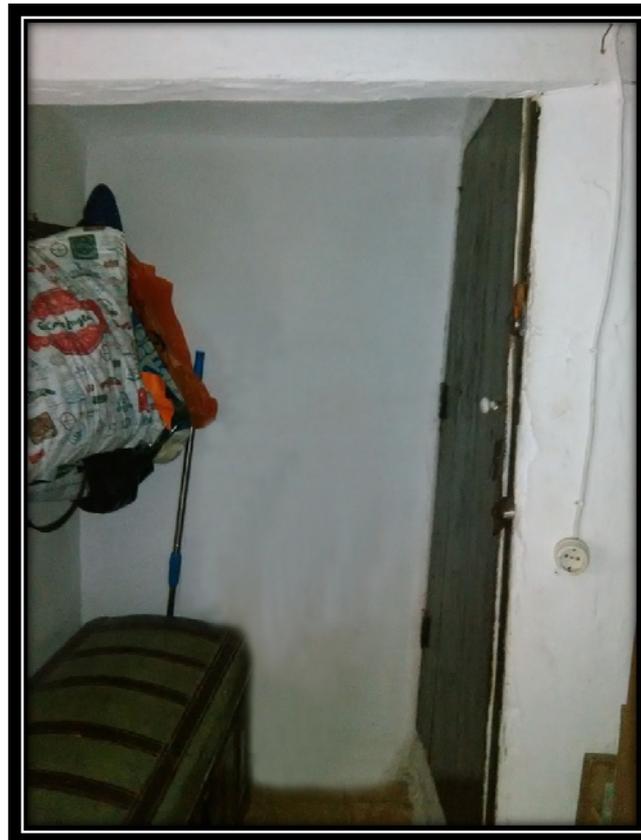
Por el interior del muro las paredes se lucieron con yeso y pintaron con pintura blanca en toda la fachada.

Imagen 38. Muro por el interior enlucido con yeso y pintado

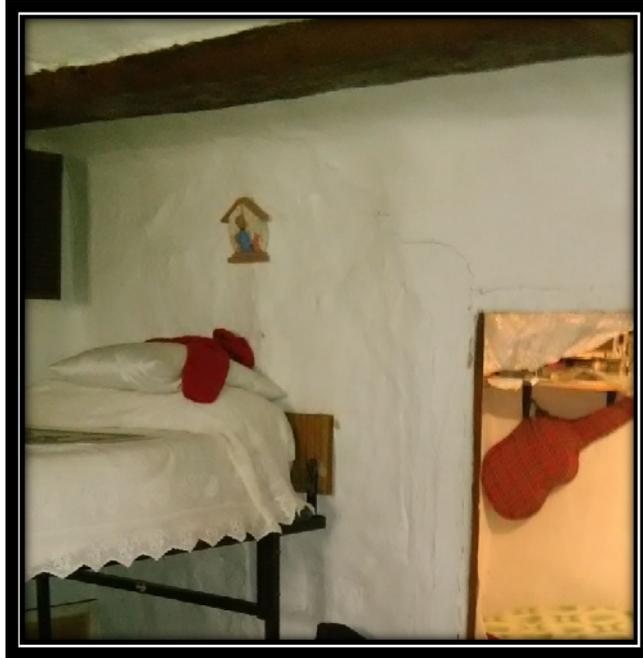
- Tabique de losas de piedra colocadas con mortero de cal y lucidas con yeso, se puede distinguir porque a pesar del enlucido se encuentran irregularidades en la pared, no es totalmente liso.

Imagen 39. Tabique interior de la vivienda en la primera planta

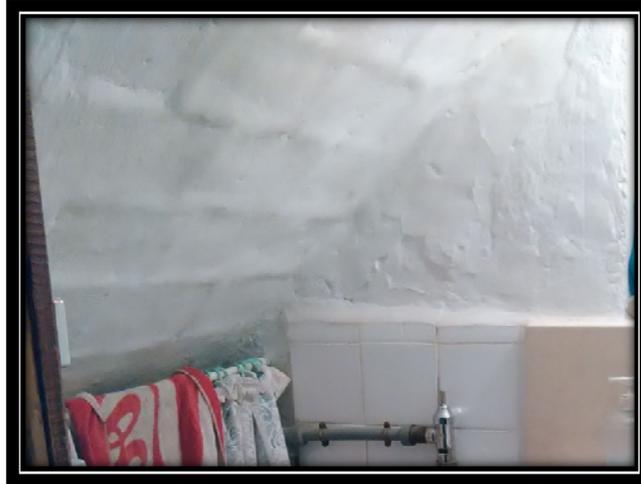
En planta baja la bóveda se realiza con doble hoja de ladrillo antiguo de barro cocido, de dimensiones 15 x 25 cm, agarrado con yeso y posteriormente enlucido con yeso.

Imagen 41. Interior de la bóveda de ladrillo que forma la escalera

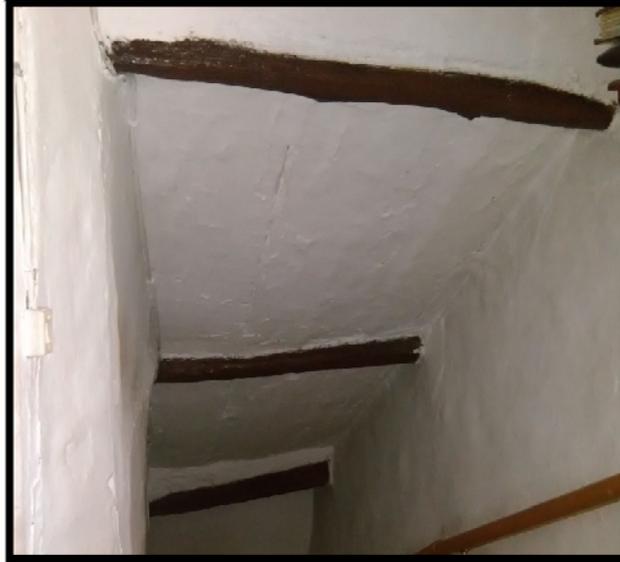
Los peldaños se ejecutaban encofrando la contrahuella con maderas y rellenando con mortero de cal y arena. La huella está formada por un mampelán de madera y ladrillo de barro cocido de 15x25cm y la contrahuella va enlucida con yeso incluso el canto del mampelán que queda oculto.

Imagen 43. Estructura de la escalera

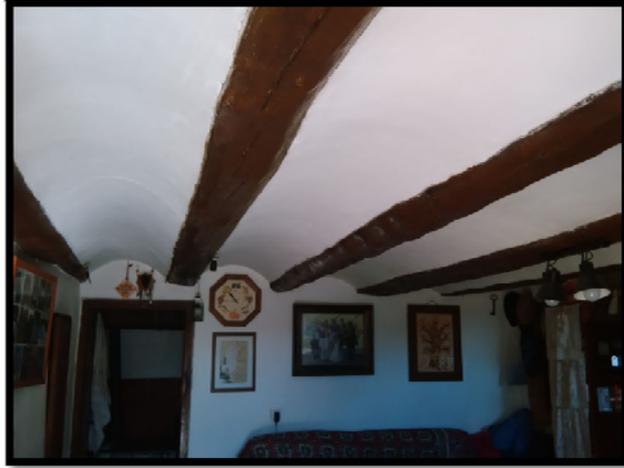
Compuesto por vigas de madera empotradas a los muros de carga de mampostería. Sobre las vigas y muros de carga apoyan las viguetas de madera, con menor sección que la viga principal. El entrevigado se realiza con revoltones encofrados y con una hoja de ladrillo cogido con yeso y posteriormente relleno con restos de teja y ladrillo junto con yeso. El pavimento de terrazo de diferentes colores y tamaño 20x20 cm.

Imagen 45. Forjado de la primera planta

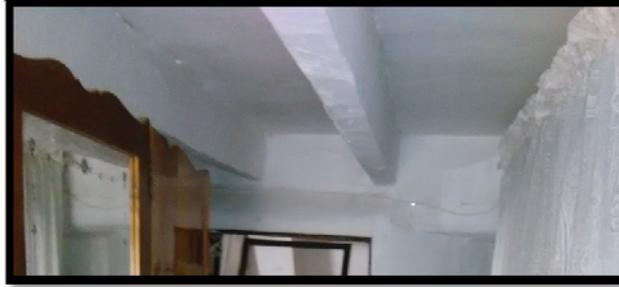
Se observa otro tipo de forjado, ejecutado en la reforma de 1980, en la segunda planta en la zona de la escalera, compuesto por viguetas de madera y sobre estas bardos cerámicos sobre los cuales se coloca una capa de hormigón con un pequeño armado que hace de capa de compresión y sin colocación de pavimento en toda la segunda planta.

Imagen 47. Parte del forjado de la segunda planta

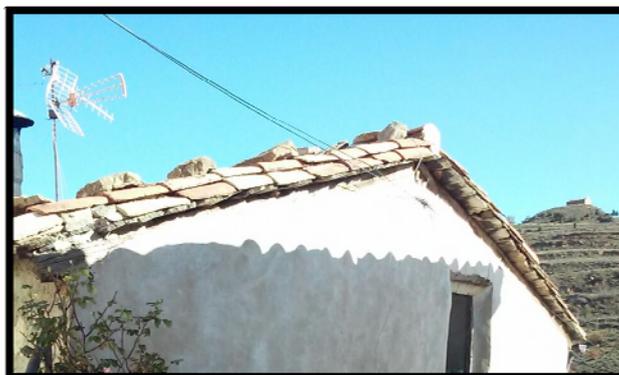
Cubierta a dos aguas, compuesta por viga cumbre apoyada en ambos muros de carga uno medianero con el edificio colindante y otro de fachada. Sobre esta viga y las fachadas principal y posterior apoyan viguetas de madera. Sobre estas, tablas de madera y teja curva colocada y rematada en los bordes con mortero de cal.

Imagen 49. Cubierta a dos aguas con teja cerámica curva

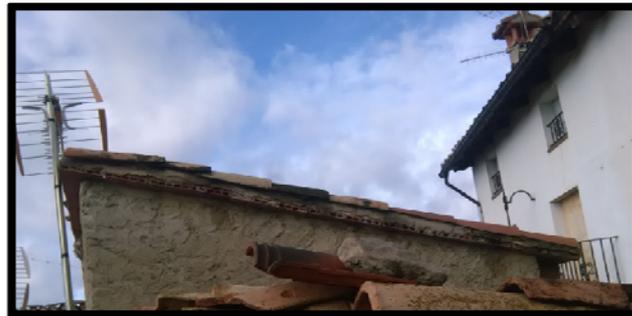
Cubierta a un agua en la parte de la zona de la vivienda en que se realizó otra parte de la reforma en 1980, levantando la cubierta para generar una estancia para almacén. Esta cubierta se realizó con viguetas de madera, bardos y sobre estos la teja cogida con mortero de cal y arena.

Imagen 51. Cubierta a una agua formada por viguetas de madera y bardos cerámicos

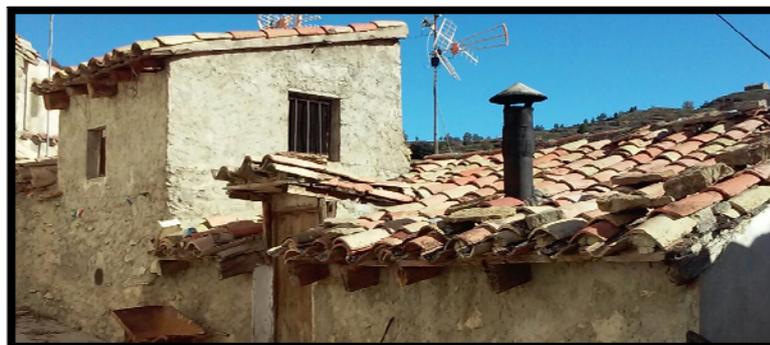
La cornisa está formada por las puntas de las viguetas que quedan vistas y los tableros que forma la base de la cubierta sobre los que apoyan las tejas.

Imagen 52. Alero de madera existente en la vivienda

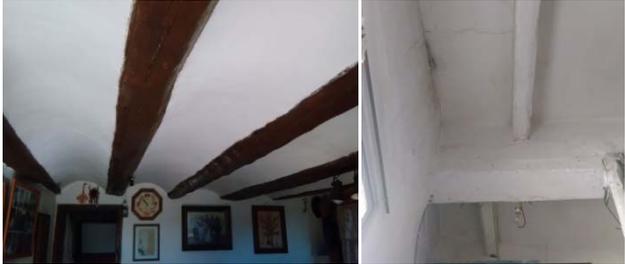
<p>Enfoscado de paredes exteriores y como material de agarre de los muros de mampostería</p>
<p>Madera de pino:</p> <p>Localización:</p>

<p>Vigas y viguetas que componen los forjados</p>

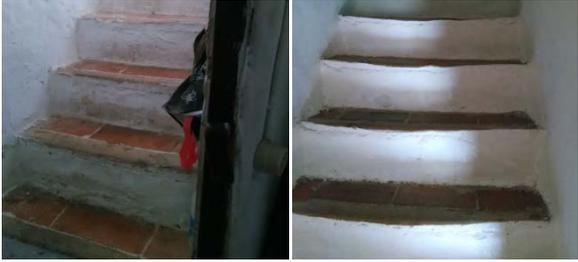
<p>Pavimento en cocina y comedor Pavimento en habitaciones de la primera planta</p>
<p>Baldosas de barro cocido:</p> <p>Localización:</p>

<p>Pavimento de las escaleras</p>
<p>Mamperlán de madera de pino:</p> <p>Localización:</p>

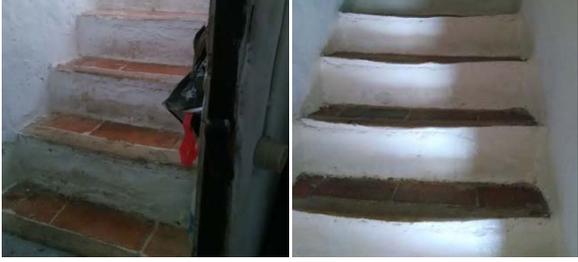
<p>Mamperlán de las escaleras</p>
<p>Mortero de cemento:</p> <p>Localización:</p>

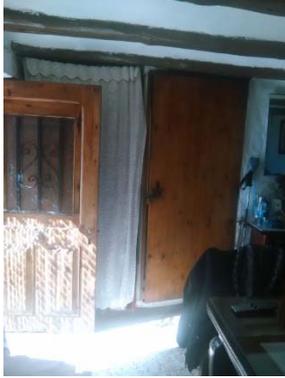
<p>Carpintería de madera:</p> <p>Localización:</p>

<p>Puerta de entrada y puertas interiores</p>
<p>Carpintería de aluminio:</p> <p>Localización:</p>

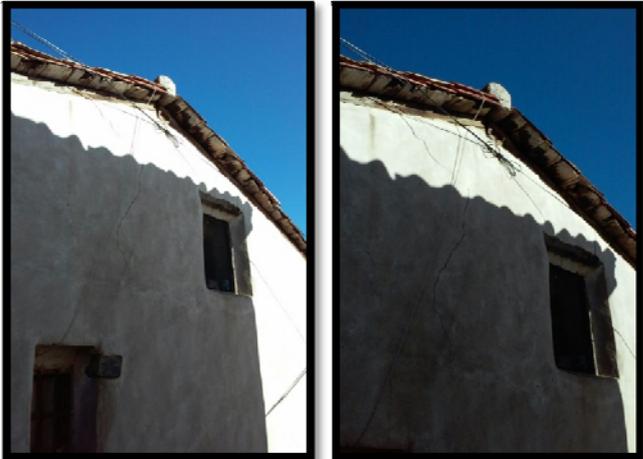
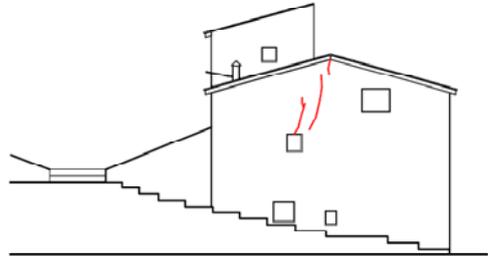
CASO PATOLÓGICO ESPECÍFICO / Grietas		Nº FICHA	1
LOCALIZACIÓN:	Muro fachada oeste		
DESCRIPCIÓN DEL ELEMENTO AFECTADO :			
Muro de piedra y cal			
DESCRIPCIÓN DEL DAÑO:			
Diversas grietas en el muro: una desde la viga cumbreira de la cubierta y dos más cada medio metro, aproximadamente, hacia la izquierda todas con dirección vertical.			
DESCRIPCIÓN E LA CAUSA:			
Asentamiento del terreno a lo largo de los años			
GRAVEDAD Y EFECTO DEL DAÑO:			
Grave, las grietas se prolongan en todo el espesor de muro, viéndose reflejada también desde el interior de la vivienda.			
IMAGEN DE LA PATOLOGÍA		ESQUEMA/ CROQUIS

OBSERVACIONES:	Se propone el recalce de la cimentación y la reparación del paramento con malla de fibra de vidrio.

Debido a los asentamientos diferenciales que han producido las grietas en los muros, se procederá a realizar un recalce de la cimentación. Se levantará el pavimento de la planta baja para proceder a la excavación de pozos de 0.5m de ancho x 0.5m de canto, por todo el perímetro interior de la vivienda. Los pozos se escavarán por bataches para evitar que la cimentación se quede descalza en todo el perímetro del muro a la vez.

Una vez solucionada la causa por la que se ha producido las grietas en la vivienda, se propone un método para la reparación de las mismas. En general se utilizará para todas las grietas que se observan tanto interiores como exteriores en los muros de la vivienda. Colocando una primera capa de mortero monocapa, sobre esta capa malla de fibra de vidrio y para garantizar la adhesión de la malla una segunda capa con mortero monocapa. Para la terminación de la fachada se enlucirá con mortero de cal.

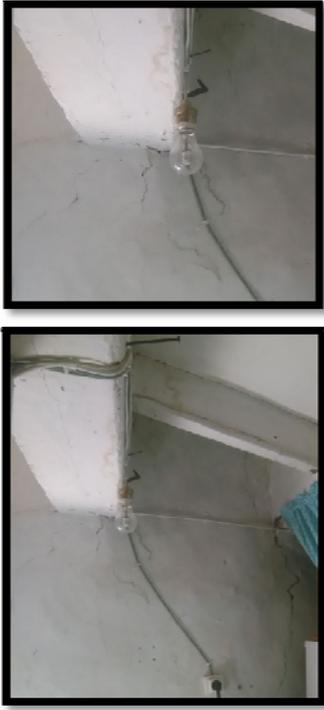
CASO PATALÓGICO ESPECÍFICO / Grietas		Nº FICHA	2
LOCALIZACIÓN:	Muro fachada oeste		
DESCRIPCIÓN DEL ELEMENTO AFECTADO :			
Apoyo de la viga cumbreira de madera en el muro de piedra y mortero de cal.			
DESCRIPCIÓN DEL DAÑO:			
Aparición de varias pequeñas grietas en el muro justo en la parte inferior de la viga cumbreira, coincidentes en la misma zona que la grieta que se observa en el exterior del muro.			
DESCRIPCIÓN E LA CAUSA:			
Asentamiento del terreno y aumento de volumen de la viga por la filtraciones que se producen de agua.			
GRAVEDAD Y EFECTO DEL DAÑO:			
Grave, ya que la grieta se observa desde el exterior también y pueden producirse movimientos en la cubierta, al ser justo en el apoyo de la viga cumbreira.			
IMAGEN DE LA PATALOGÍA		ESQUEMA/ CROQUIS

OBSERVACIONES:	Mismo tratamiento que la patología 1

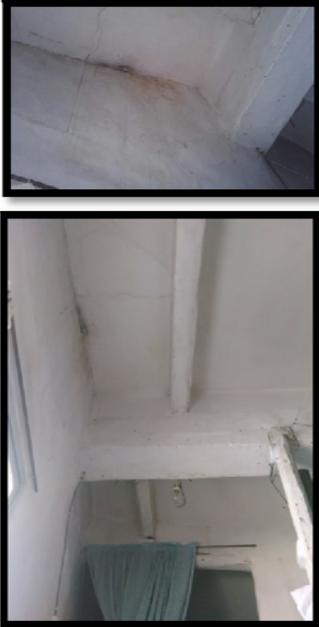
CASO PATALÓGICO ESPECÍFICO / Nº FICHA		3
Humedades		
LOCALIZACIÓN:	Muro fachada oeste y techo de la cubierta	
DESCRIPCIÓN DEL ELEMENTO AFECTADO :		
Unión muro de piedra y mortero de cal, con la cubierta inclinada de teja sobre tableros y vigas de madera.		
DESCRIPCIÓN DEL DAÑO:		
Humedad en el encuentro entre el muro de la fachada oeste y la cubierta inclinada por la zona de la viga cumbreira.		
DESCRIPCIÓN E LA CAUSA:		
Rotura de teja o filtración de agua entre las mismas		
GRAVEDAD Y EFECTO DEL DAÑO:		
Grave, puede llegar a afectar a la viga cumbreira si no se repara.		
IMAGEN DE LA PATALOGÍA	ESQUEMA/ CROQUIS

OBSERVACIONES:	Se prevé la sustitución de las tejas de la cubierta y remate con mortero de los encuentros.

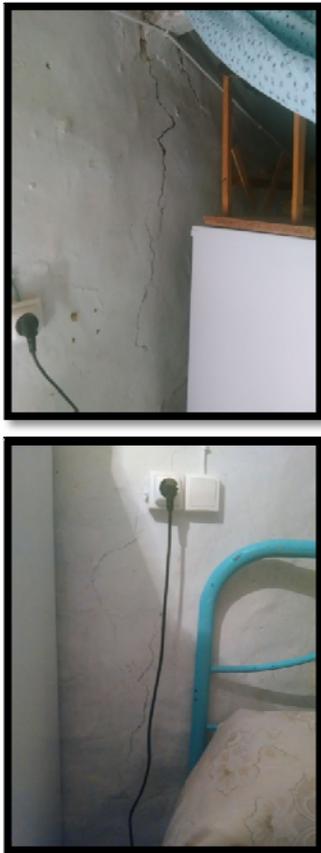
CASO PATALÓGICO ESPECÍFICO / Grietas		Nº FICHA	4
LOCALIZACIÓN:	Muro fachada oeste		
DESCRIPCIÓN DEL ELEMENTO AFECTADO :			
Muro de piedra y mortero de cal			
DESCRIPCIÓN DEL DAÑO:			
Grietas verticales que coinciden con las que se observan desde el exterior del muro, de manera que se prolongan en todo el espesor del muro.			
DESCRIPCIÓN E LA CAUSA:			
Asentamiento del terreno con el paso de los años			
GRAVEDAD Y EFECTO DEL DAÑO:			
Grave, ya que se prolongan hasta el exterior del muro.			
IMAGEN DE LA PATALOGÍA		ESQUEMA/ CROQUIS

OBSERVACIONES:	Se repararán de la misma manera que la ficha 1.

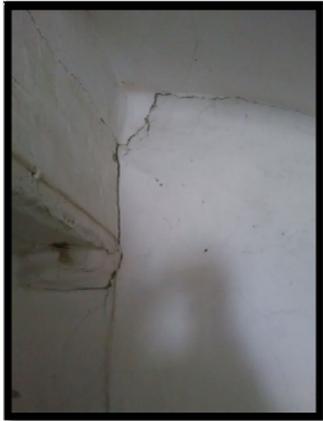
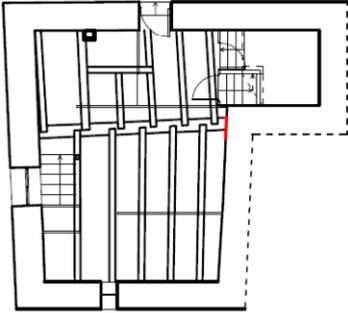
CASO PATALÓGICO ESPECÍFICO / Grietas		Nº FICHA	5
LOCALIZACIÓN:	Medianera con vivienda colindante		
DESCRIPCIÓN DEL ELEMENTO AFECTADO :			
Encuentro entre el muro y la cubierta			
DESCRIPCIÓN DEL DAÑO:			
Grietas que rodea la viga cumbreira y parte del encuentro entre el muro y la cubierta			
DESCRIPCIÓN E LA CAUSA:			
Asentamiento del terreno durante el paso de los años, que genera movimientos en los muros			
GRAVEDAD Y EFECTO DEL DAÑO:			
Grave, comienzan a producirse filtraciones de agua por la cubierta que puede agravar el daño			
IMAGEN DE LA PATALOGÍA		ESQUEMA/ CROQUIS

OBSERVACIONES:	Se prevé el remate de la cubierta con mortero de cal y el recalce de la cimentación

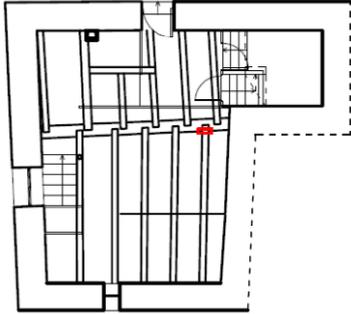
CASO PATALÓGICO ESPECÍFICO		/ Nº FICHA	6
Humedades			
LOCALIZACIÓN:	Viga cumbreira		
DESCRIPCIÓN DEL ELEMENTO AFECTADO :			
Viga de madera de pino			
DESCRIPCIÓN DEL DAÑO:			
Humedad en el centro de la viga cumbreira			
DESCRIPCIÓN E LA CAUSA:			
Filtraciones de agua por las tejas de la cumbreira de la cubierta			
GRAVEDAD Y EFECTO DEL DAÑO:			
Grave, puede producir la pudrición de la viga y el colapso de la misma			
IMAGEN DE LA PATALOGÍA		ESQUEMA/ CROQUIS

OBSERVACIONES:	Se prevé la sustitución de las tejas y el remate de los encuentros de la cubierta con mortero de cal.

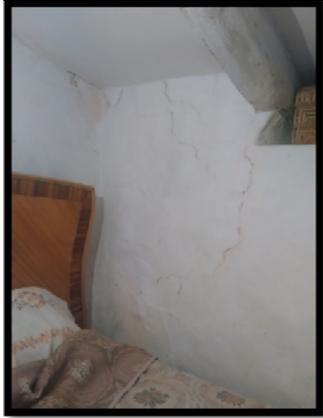
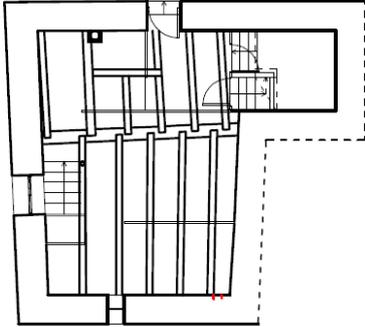
CASO PATALÓGICO ESPECÍFICO / Grietas		Nº FICHA	7
LOCALIZACIÓN:	Muro sur, fachada principal		
DESCRIPCIÓN DEL ELEMENTO AFECTADO :			
Muro de piedra y mortero de cal			
DESCRIPCIÓN DEL DAÑO:			
Pequeñas grietas verticales por la parte interior del muro, próximas a la medianera			
DESCRIPCIÓN E LA CAUSA:			
Asentamiento del terreno, que generan diferencias de altura entre los muros			
GRAVEDAD Y EFECTO DEL DAÑO:			
Leve, no se prolongan en todo el espesor del muro			
IMAGEN DE LA PATALOGÍA		ESQUEMA/ CROQUIS

OBSERVACIONES:	Se repararán como el resto de grietas observadas

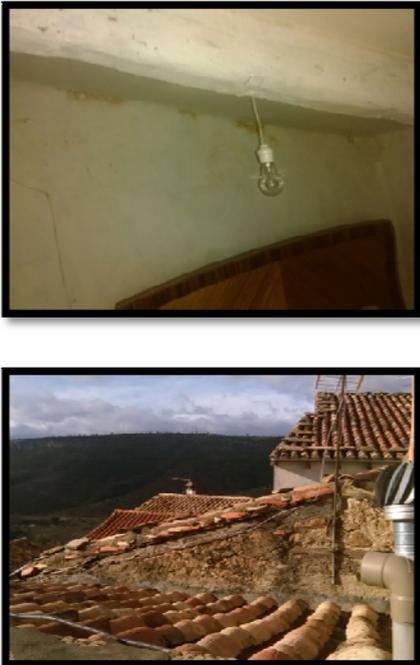
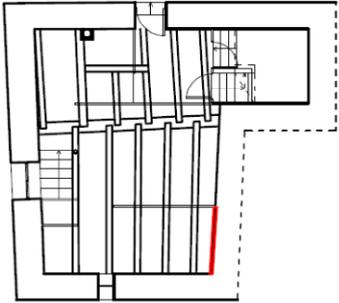
CASO PATALÓGICO ESPECÍFICO / Nº FICHA		8
Humedades		
LOCALIZACIÓN:	Medianera con la vivienda colindante	
DESCRIPCIÓN DEL ELEMENTO AFECTADO :		
Unión muro de piedra y mortero de cal, con la cubierta inclinada de teja sobre tableros y vigas de madera.		
DESCRIPCIÓN DEL DAÑO:		
Humedad en el encuentro entre el muro de la medianera y la cubierta.		
DESCRIPCIÓN E LA CAUSA:		
Deterioro de la vigueta que apoya en el muro		
GRAVEDAD Y EFECTO DEL DAÑO:		
Grave, puede afectar a la capacidad de la viga para soportar las cargas de la cubierta		
IMAGEN DE LA PATALOGÍA		ESQUEMA/ CROQUIS

OBSERVACIONES:	Reparación mediante retejado y enlucido con mortero de cal por el exterior del encuentro

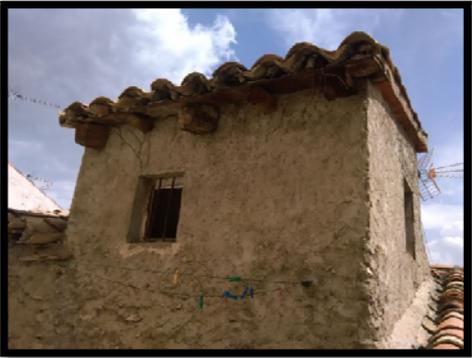
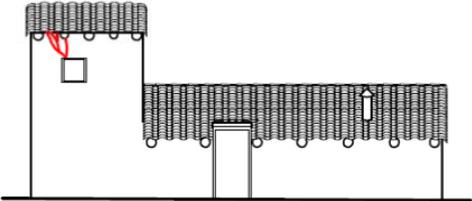
CASO PATALÓGICO ESPECÍFICO / Nº FICHA		9
Vegetación		
LOCALIZACIÓN:	Cornisa de la cubierta en la parte de la fachada norte.	
DESCRIPCIÓN DEL ELEMENTO AFECTADO :		
Cornisa de madera, formada por los tableros y viguetas de la cubierta.		
DESCRIPCIÓN DEL DAÑO:		
Aparición de vegetación en la cornisa.		
DESCRIPCIÓN E LA CAUSA:		
Condiciones de humedad favorables para generarse vegetación		
GRAVEDAD Y EFECTO DEL DAÑO:		
Leve, no afecta a la madera de la cubierta		
IMAGEN DE LA PATALOGÍA	ESQUEMA/ CROQUIS

OBSERVACIONES:	Eliminación de la planta y colocación de canalón para evitar la humedad constante.

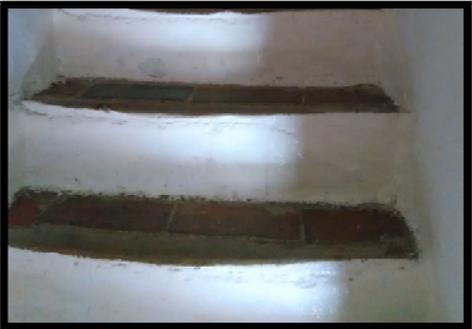
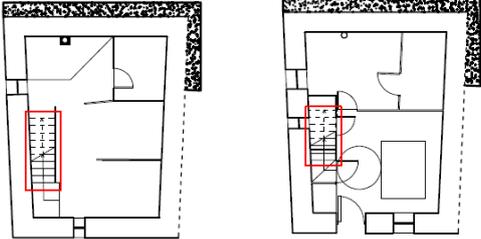
CASO PATALÓGICO ESPECÍFICO / Desgaste		Nº FICHA	10
LOCALIZACIÓN:	Peldaños de las escaleras de ambas plantas		
DESCRIPCIÓN DEL ELEMENTO AFECTADO :			
Mamperlán de madera colocado en las huellas de los escalones			
DESCRIPCIÓN DEL DAÑO:			
Desgaste de la madera del mamperlán, hasta el punto de volverse un elemento resbaladizo.			
DESCRIPCIÓN E LA CAUSA:			
Uso continuo durante muchos años			
GRAVEDAD Y EFECTO DEL DAÑO:			
Leve, únicamente daño visual y resbaladicidad			
IMAGEN DE LA PATALOGÍA		ESQUEMA/ CROQUIS

OBSERVACIONES:	Sustitución de todos los pavimentos

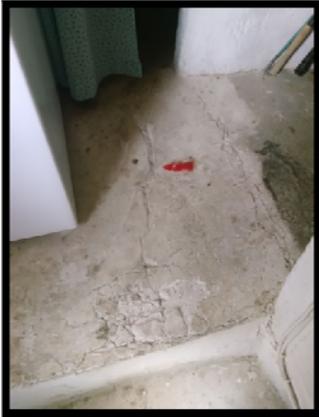
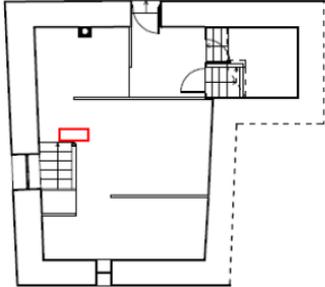
CASO PATALÓGICO ESPECÍFICO / Nº FICHA		11
Abombamiento		
LOCALIZACIÓN:	Suelo de la segunda planta	
DESCRIPCIÓN DEL ELEMENTO AFECTADO :		
Suelo de cemento sin revestimiento cerámico		
DESCRIPCIÓN DEL DAÑO:		
Aparición de abombamientos y fisuras en el suelo de cemento		
DESCRIPCIÓN E LA CAUSA:		
Posibilidad de humedad en el suelo por goteras y posibles impactos.		
GRAVEDAD Y EFECTO DEL DAÑO:		
Leve, solo afecta visualmente		
IMAGEN DE LA PATALOGÍA		ESQUEMA/ CROQUIS

OBSERVACIONES:	Colocación de pavimento nuevo

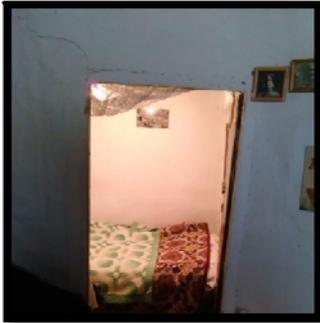
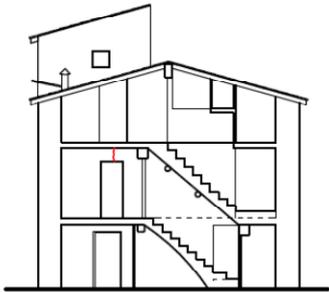
CASO PATALÓGICO ESPECÍFICO / Fisuras		Nº FICHA	12
LOCALIZACIÓN:	Tabique primera planta		
DESCRIPCIÓN DEL ELEMENTO AFECTADO :			
Tabique de losas			
DESCRIPCIÓN DEL DAÑO:			
Aparición de fisura en tabique en la zona superior al dintel de una puerta de paso			
DESCRIPCIÓN E LA CAUSA:			
Asentamiento del terreno que generan el movimiento de la estructura en general			
GRAVEDAD Y EFECTO DEL DAÑO:			
Leve, solo afecta visualmente			
IMAGEN DE LA PATALOGÍA		ESQUEMA/ CROQUIS

OBSERVACIONES:	Eliminación de todos los tabiques por el cambio de distribución de la vivienda

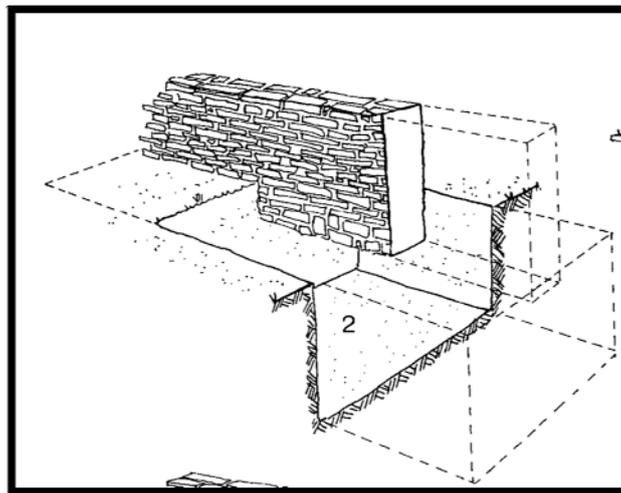
Imagen 53. Excavación interior de zanja para recalce

Una vez realizada la excavación se procederá a la colocación de varillas corrugadas embebidas en el muro, para realizar la traba entre el muro y el nuevo recalce de hormigón. Solución ya adoptada en otras viviendas del municipio.

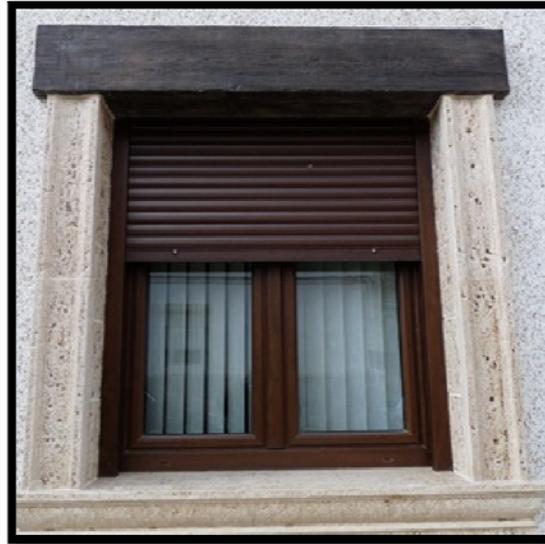
Al sustituir la carpintería también se prevé la colocación de nuevos dinteles de madera, que en este caso se dejarán vistos, como se ha observado que era tradicional en las construcciones de la zona. Y también la colocación de vierteaguas de piedra caliza en todas las ventanas, para mejorar la impermeabilización y duración de la carpintería y del muro.

Imagen 60. Ejemplo de la carpintería, dintel y vertebrales (<http://www.artejara.com>)

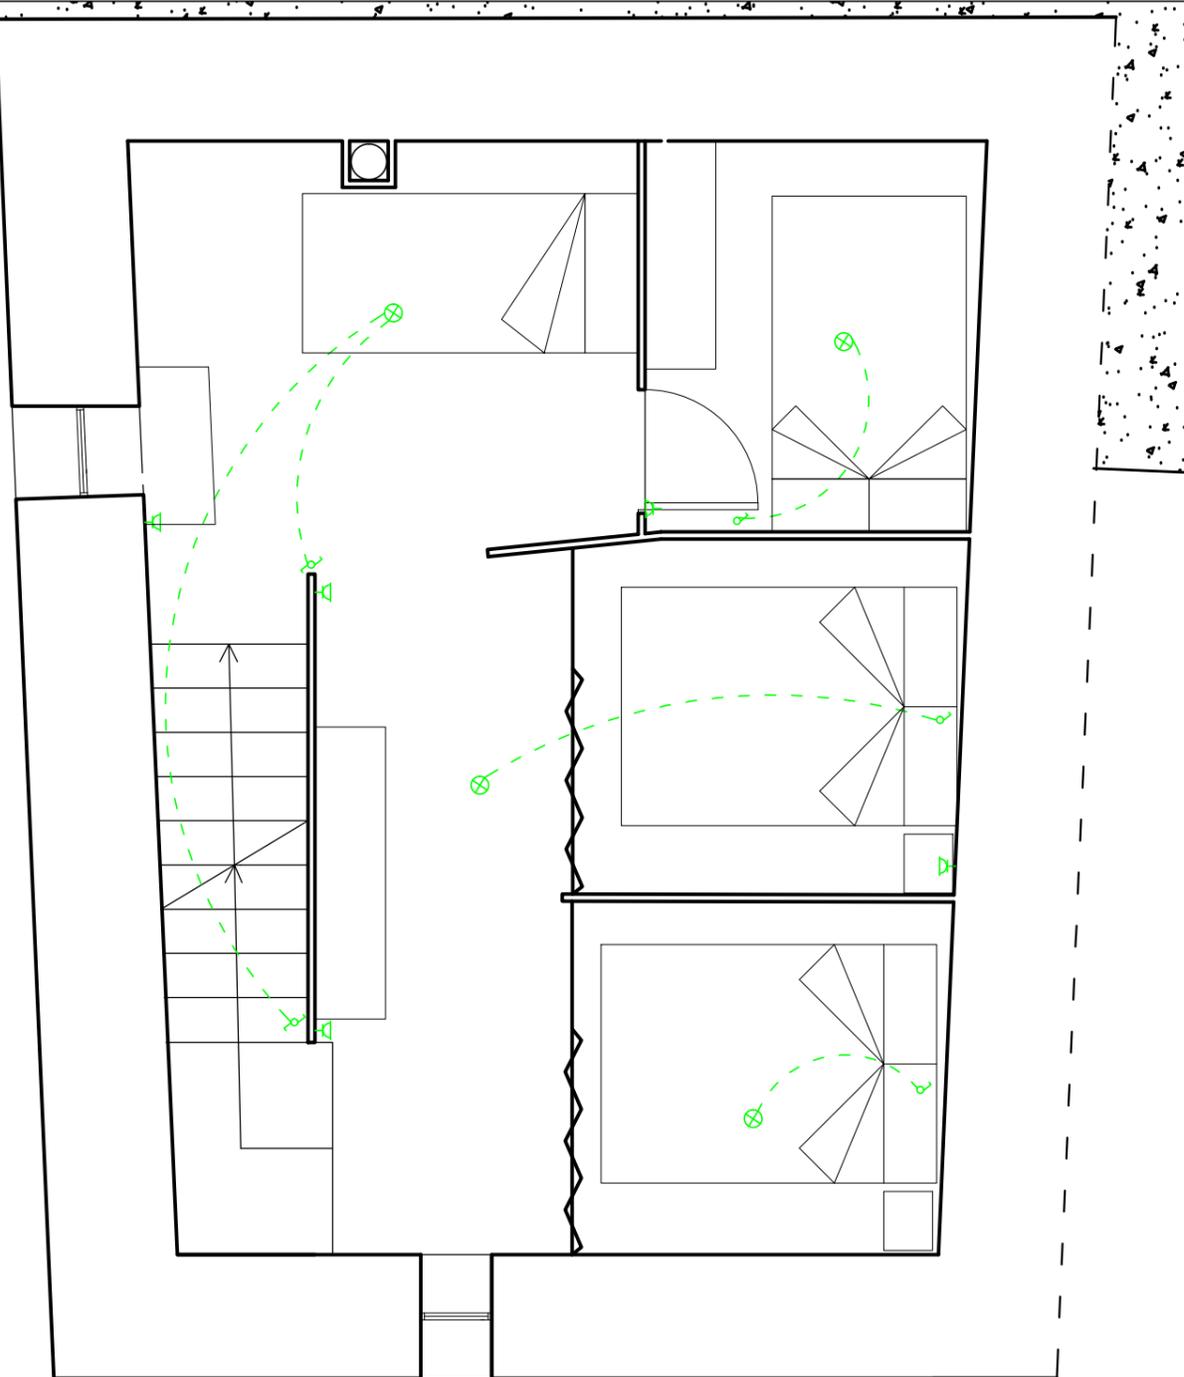
Nº **8.2**

SEGUNDA PLANTA
