CONSTRUCCIONS DE L'AIGUA DELS CAMINS DEL PENYAGOLOSA: EL MOLÍ DE XODOS

Grau en Arquitectura Tècnica de la Universitat Jaume I | Octubre 2021

L'Objectiu principal de l'estudi és fer un anàlisi constructiu i històric del molí de Xodos.

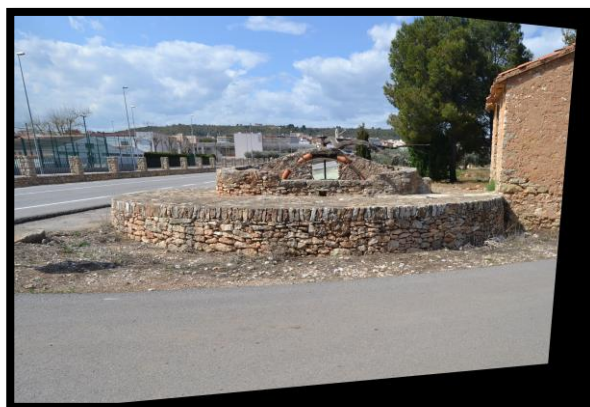
Figura 1.1. Fotografia de la sènia editada amb Asrix. (Font: Autor.)

Amb els elements que s'ha aconseguit documentar gràficament, s'ha dibuixat les parts visibles mantenint l'estètica original.

Les parts ocultes que no s'han pogut documentar, s'han hagut d'intuir basant-se en la informació mostrada als llibres *L'arquitectura de l'aigua de Benlloch* [3], *Catàleg dels Molins Fariners d'Aigua de la província de Castelló* [8], de manera que no és l'element real sinó un element modèlic.

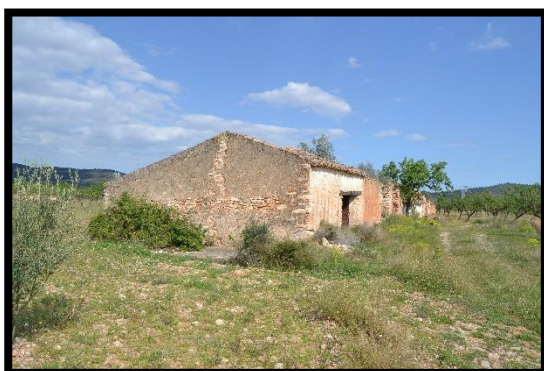
Figura 2.2. Vessants de coberta dels masos d'alta muntanya.
(Font: Autor.)

Existeixen diferents tipus de masos segons la seua morfologia exterior. Es poden classificar en masos xicotetes o d'alta muntanya, masos mitjans o comuns, masos grans o cases pairals, masos amb torre, masos basilicals, masos de vinya i masos colonials. La diferència principal en el cas de les tres primeres és la disposició dels vessants de coberta. En els masos d'alta muntanya els vessants desguassen cap a les façanes principal i posterior, i en els masos comuns cap a les façanes laterals, totes elles amb dos vessants de coberta.

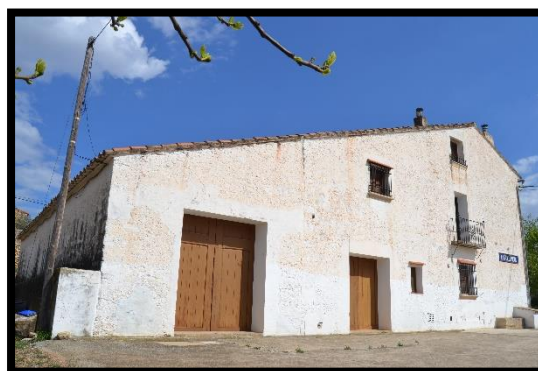
Figura 2.3. Vessants de coberta dels masos comuns.
(Font: Autor.)

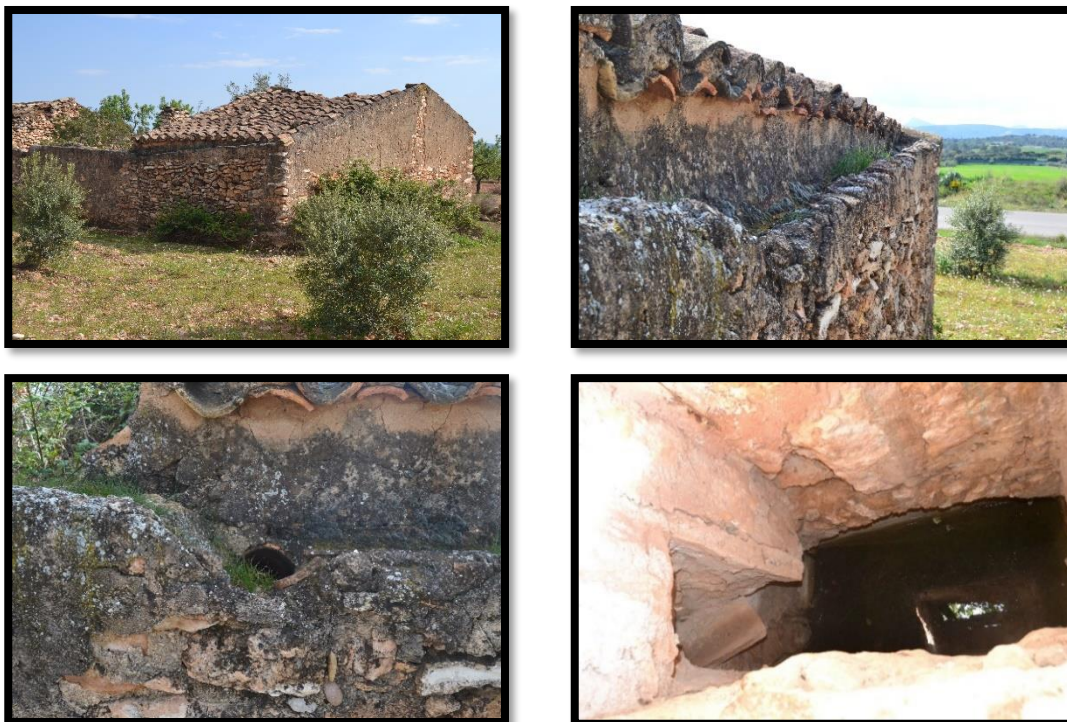
Figura 2.4. Recollida d'aigües pluvials en un mas d'alta muntanya. (Font: Autor.)

La recollida d'aigües de les cobertes era una part important de l'apilat per a l'autoconsum. L'aigua es dirigia mitjançant canalons i baixants ceràmiques cap a un xicotet pou o un aljub, una necessitat d'autoconsum en una època en la qual no tot el món tenia aigua corrent, ja que els masos estaven allunyats dels nuclis rurals.

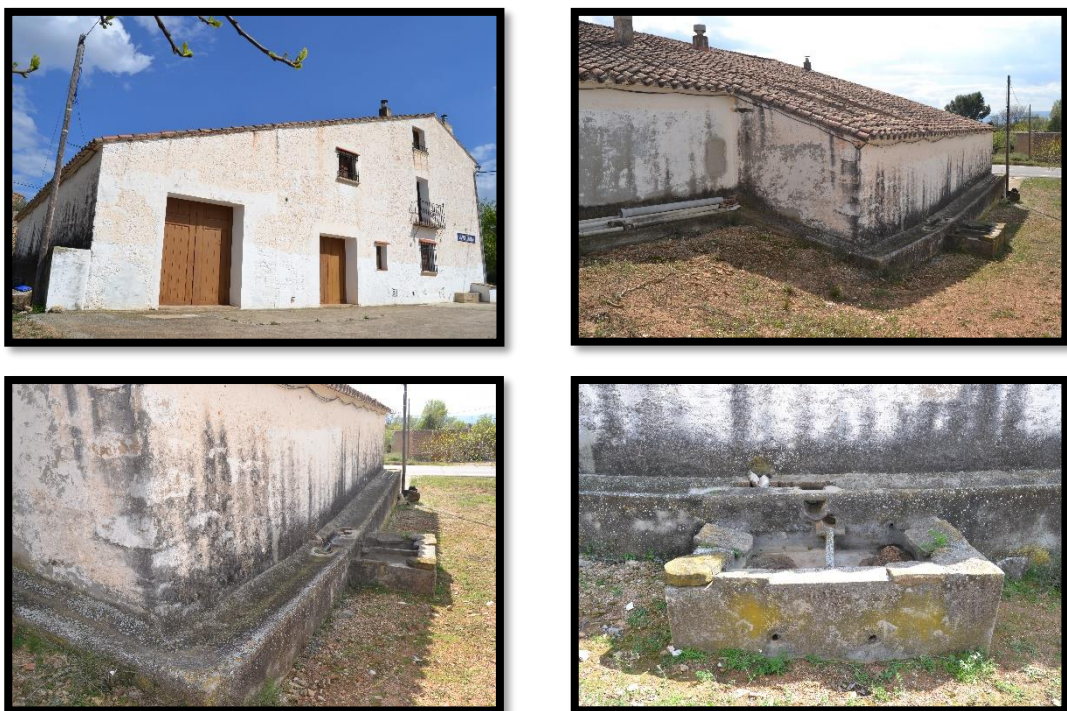
Figura 2.5. Recollida d'aigües pluvials en un mas comú. (Font: Autor.)

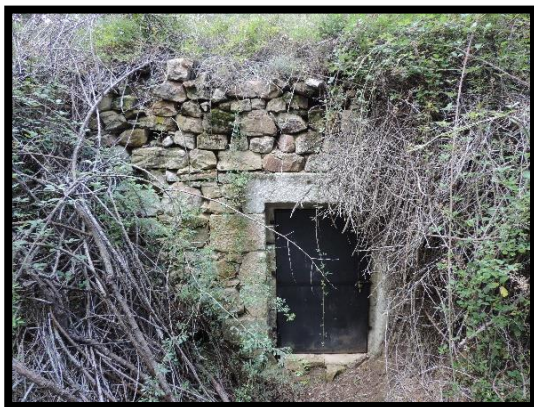
Figura 2.8. Porta de la nevera del Penyagolosa. (Font: Càtedra de Centres Històrics i Itinerants Culturals de la UJI.)

Podien tindre la planta circular, què és la més habitual, rectangular o quadrada. Les cobertes de fàbrica encara es poden contemplar en l'actualitat. Estaven fabricades en forma de cúpules nervades de carreus que suportaven plementeries també pètries. Les voltes podien estar cobertes amb teula corba o amb lloses. Els murs eren amples per a absorbir els esforços de la cúpula, atorgar gran inèrcia tèrmica i així allargar la conservació de la neu a l'interior. S'entén que les cobertes més antigues estaven construïdes amb grassons de fusta. En les cobertes es preveïen xicotetes obertures des de les quals es col·locava una escala que permetia l'accés a la part inferior o també en altres casos, mitjançant un túnel en la part inferior de la nevera. La neu es descarregava per la porta o portes de la nevera, es tirava simplement a l'interior i les persones que treballaven, proveïdes amb pilots (malls fabricats amb fusta), la comprimien en capes. S'extreia el gel per al comerç i es realitzaven els trasllats sempre de nit per a minimitzar les pèrdues. Si el punt de lliurament estava allunyat, es partia el viatge en jornades de nevera a nevera i sempre de nit.

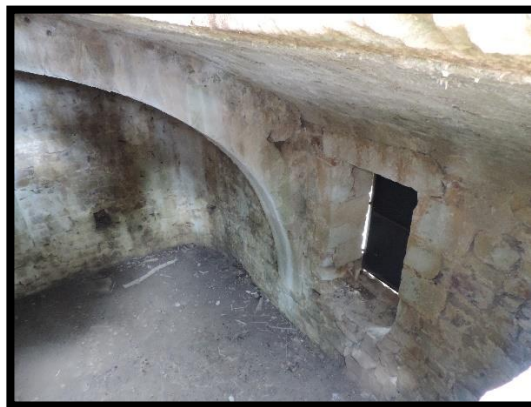
Figura 2.9. Interior de la nevera del Penyagolosa. (Font: Càtedra de Centres Històrics i Itinerants Culturals de la UJI.)

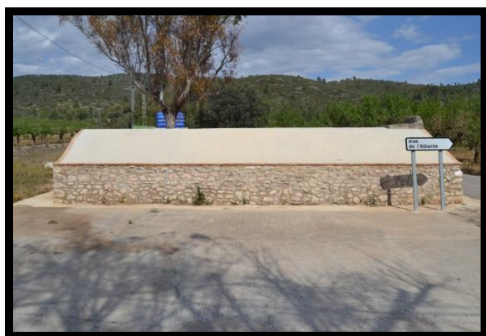
Figura 2.12. Aljub de la Pelejana. (Font: Autor.)

El model tradicional és una construcció de base rectangular o trapezoidal excavada al terra o a la pedra i cobert per una volta de canó o lleugerament apuntada. Aquesta coberta que sobresurt de la superfície és l'element visible, juntament amb el fornet, que és la caseta que tenen al davant, i que dona accés tant a l'aigua com al seu interior, encara que no tots presenten aquest sistema d'accés.

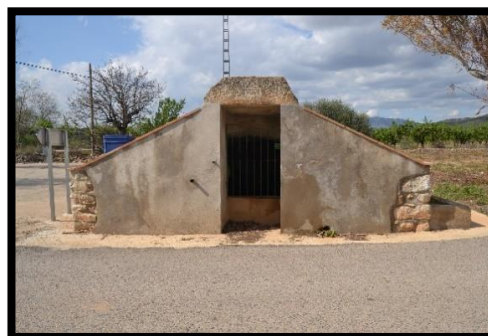
Figura 2.13. Frontal del aljub de la Pelejana. (Font: Autor.)

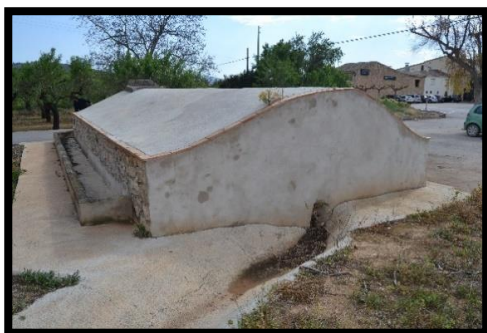
Figura 2.14. Accés de l'aigua a l'Aljub. (Font: Autor.)

Com s'ha esmentat, els Aljubs emmagatzemen l'aigua de pluja, aquesta aigua era encaminada cap a l'interior de forma natural o en alguns casos redirigida per tal d'arreglar el màxim volum possible. Abans d'entrar al depòsit es col·locava el xupí, un sistema de filtració per decantació en el qual es completava afegint argelagues o romaní [3]. D'ací passava a l'interior per l'ullerot, orifici d'entrada situat a un lateral o al darrere.

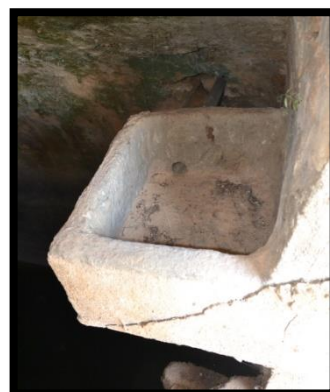
Figura 2.16. Pica de l'interior de l'Aljub.
(Font: Autor.)

Mitjançant un poal lligat a una corda o cadena s'extrau l'aigua de forma manual amb ajuda o sense d'una corriola situada en la part més alta de la volta. Aquesta es vessa a una pica que hi ha a l'interior que mitjançant una canaleta aboca l'aigua a l'abeurador, al càntir o directament a la boca del assedegat.

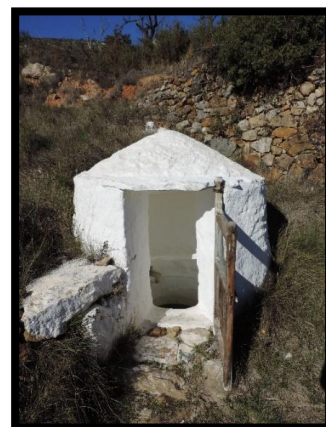
Figura 2.19. Pou. (Font: Càtedra de Centres Històrics i Itinerants Culturals de la UJI.)

Els pous són perforacions en el sòl que aprofundeixen fins a trobar una veta d'aigua o la pròpia capa freàtica. Es revestia l'orifici perforat amb pedra en sec per a facilitar l'entrada d'aigua i protegir-la de l'erosió.

La cobertura de la part exterior era una construcció de base rodona o quadrilàtera feta també de pedra en sec que tenia les funcions de protegir l'aigua que albergava el pou i evitar caigudes tant de persones com d'animals que pogueren contaminar l'aigua. A més a més tenia un sistema de corrioles similar al de l'aljub, per facilitar la seua extracció.

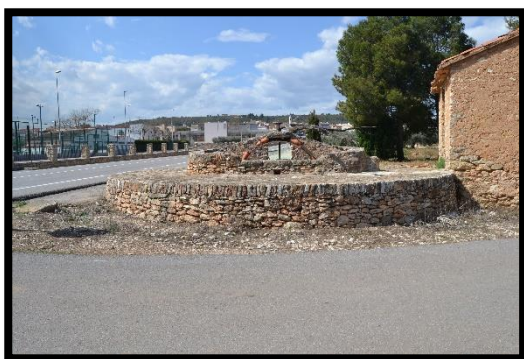
Figura 2.21. Sènia de la Vall d'Alba. (Font: Autor.)

Entorn del pou excavat, s'articulava l'espai en la superfície per a albergar els engranatges i la maquinària de captació. Al voltant d'aquests es proveïa un altioplà circular, coneguda com la motà [3], elaborat en pedra en sec, encara que en alguns casos la pedra es podia assentar amb argamassa. En ella es preveïa l'espai suficient perquè girés l'animal que ficava en funcionament el mecanisme [2].

La tracció de l'animal sobre una roda horitzontal posava en funcionament la maquinària que traslladava, amb un sistema d'engrenatges, el moviment a una roda vertical sobre la qual hi havia un sistema de gots o cadúfols units per una cadena sense fi amb la finalitat d'arribar a una profunditat major, fins al fons del pou [2].

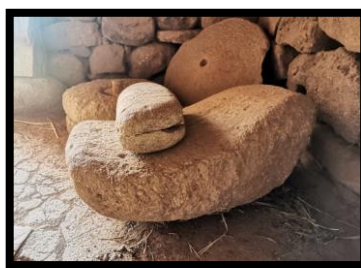
Figura 2.26. Molí de Vaivé. (Font: Autor.)

Es diu que a l'època del Neolític, quan les civilitzacions van passar de ser caçadors-recol·lectors a agricultors-ramaders, van aparèixer els primers sistemes per triturar els cereals que cultivaven i transformar-los en farina, encara que no tan fina com en l'actualitat. Els primers elements que utilitzaven eren manuals i prou rudimentaris fets amb una pedra còncava fixa que servia de base i un altra mòbil que colpejava i triturava el blat. Aquests atifells en forma de morter van anar evolucionant fins que aparegueren els primers molins manuals, classificats en molins de vaivé i molins de pedra rodona.

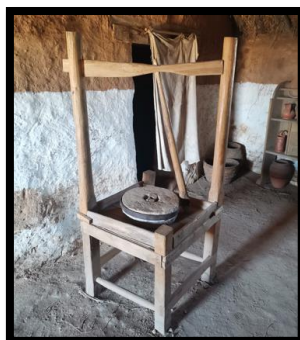
Figura 2.29. Molí de sang.
(Font: Autor.)

Cal dir que en aquesta època els molins hidràulics no es van generalitzar, i els molins més comuns van ser els de sang ja que el fet de trobar mà d'obra barata, els esclaus, va dissuadir als romans d'assajar, investigar i perfeccionar fonts alternatives d'energia, decisió que va impedir a aquesta civilització una producció a gran escala [5].

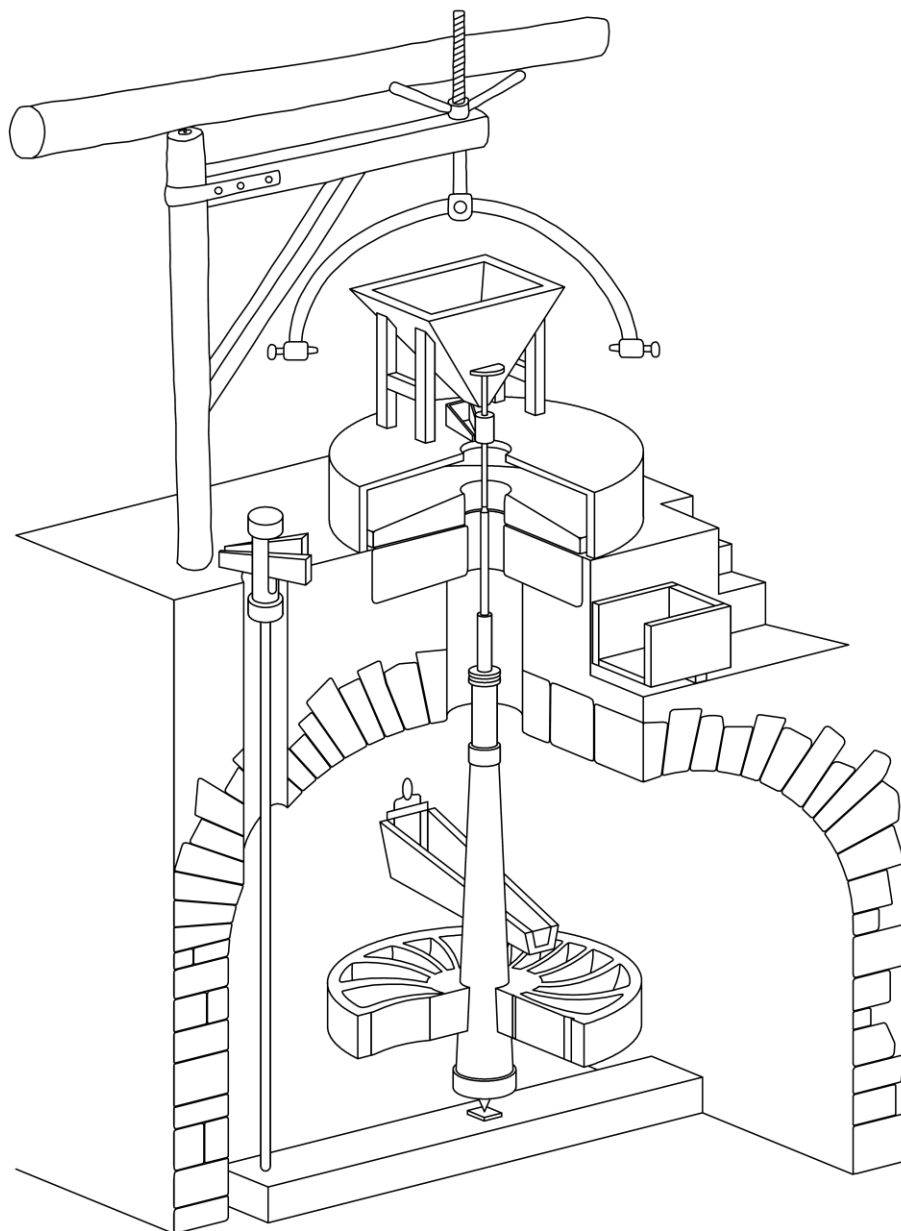
Figura 2.31. Mecanisme d'un molí hidràulic. (Font: Autor a partir de Barberà, 2011)

El funcionament dels Molins és molt senzill, amb la força de l'aigua es feia girar la roda que, mitjançant un eix, transmetia el moviment rotatori cap a les moles que eren les encarregades de moldre el blat per convertir-lo en farina.

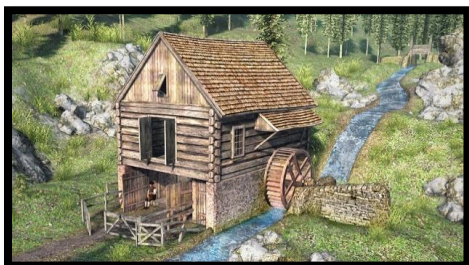
Figura 2.32. Molí de Roda Vertical. (Font: Mozaik education.)

En l'actualitat podem trobar exemples tant del sistema Romà (Roda vertical) com de l'Àrab (Roda Horitzontal). Com ja s'ha nomenat anteriorment, els primers eren construïts a vora riu per utilitzar la força de les corrents d'aigua i transformar-la en energia per manejar les moles. També podia ser canalitzada en sèquies i anar passant l'aigua d'un molí a un altre situats en cadena per tindre un major aprofitament energètic, l'exemple més característic són els molins de Barbegal (França).

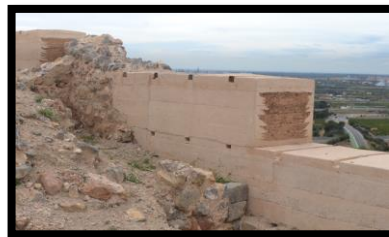
Figura 3.8. Tàpia Calicostrada del Castell Vell. (Font: Autor.)

Com la tàpia era tan sensible a la segregació i erosió causada per l'aigua, van introduir procediments per tal de protegir-la, com la execució en la tàpia costrada amb morter de calç. Aquest morter es col·locava contra l'encofrat a la vora de cada capa de terra que formava la tàpia, deixant una lluida exterior de morter per tot el mur [13].

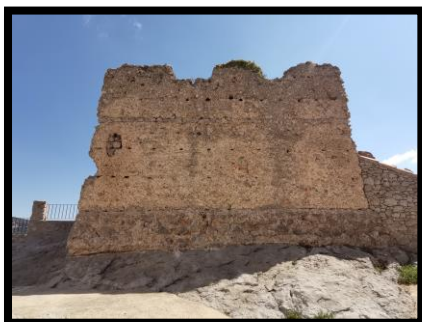
Figura 3.9. Mur de tàpia a Xodos. (Font: Autor.)

A Xodos es pot trobar aquesta tipologia de murs a les restes que queden de l'antic castell, on es pot observar el sòcol de de maçoneria col·locat sobre pedra ferma, els forats que deixen les agulles, i es pot intuir les filades de les tapies:

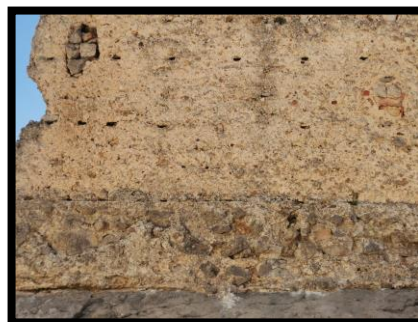
Figura 3.10. Detall mur de tàpia. (Font: Autor.)

Normalment, la lectura per veure si un mur s'ha construït amb la tècnica de la tàpia és senzilla, ja que queda dibuixada en la façana les distintes fases en les que s'ha realitzat, quedant marcat lleugerament cada capa de terra compactada d'uns deu cm, així com el forat de les agulles que s'han emprat per mantenir les tapieres superiors, o les vetes que deixen els taulons de fusta de les tapieres.

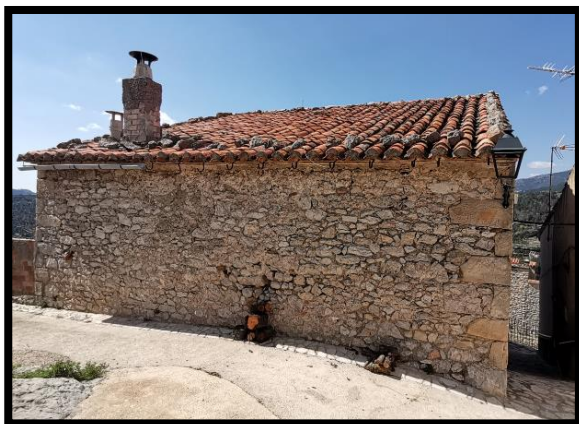
Figura 3.11. Mur de maçoneria a Xodos. (Font: Autor.)

Per a l'addició, el morter més emprat ha estat el de calç, i en ocasions el de guix o simplement fang argilós al qual se li podia afegir guix per accelerar l'enduriment [14].

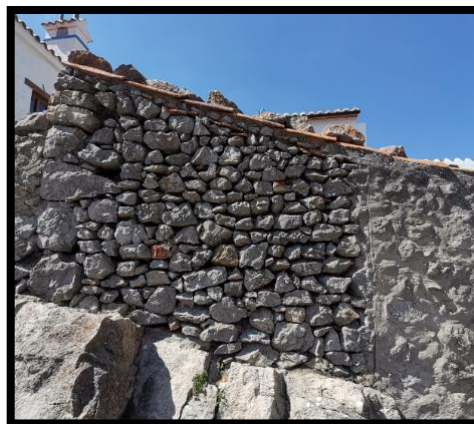
Figura 3.12. Mur de pedra en sec a Xodos. (Font: Autor.)

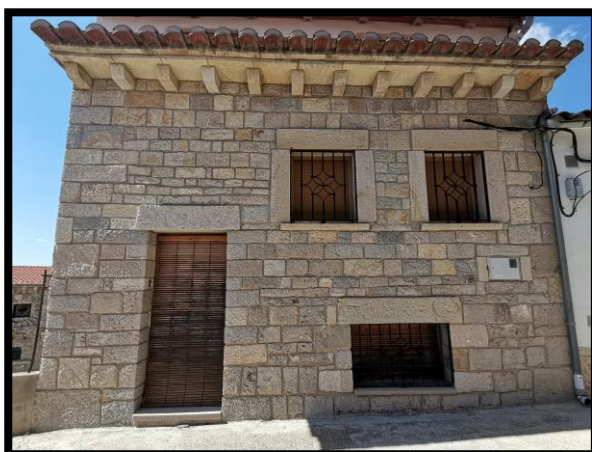
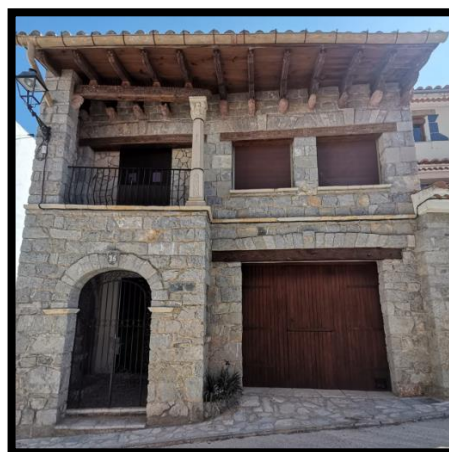
A Xodos podem trobar varies cases amb aquesta tipologia de façana però sense una antiguitat ressenyable i sense cap elements a la façana que mostren la pertinença d'una família de l'alta noblesa, encara que una façana de carreus sol anar associat a un alt poder econòmic.

Figura 3.14. Façana de carreus a Xodos. (Font: Autor.)

Figura 3.15. Façana de carreus a Xodos. (Font: Autor.)

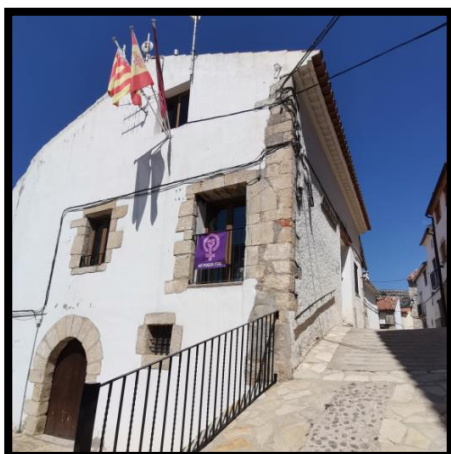
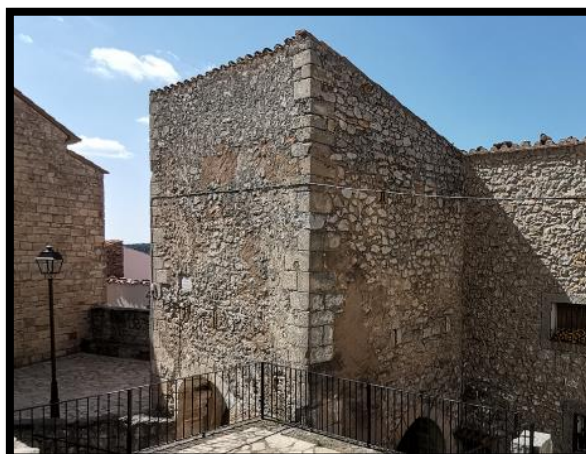
Moltes voltes els Carreus també s'utilitzaven per reforçar i protegir les cantonades dels murs realitzats amb Maçoneria o altres solucions arquitectòniques per tal de donar major estabilitat i resistència. També era comú emprar-los en brancals, sòcols, o llindes de les obertures en la façana[14].

Figura 3.16. Cantonada reforçada amb carreus, Ajuntament de Xodos. (Font: Autor.)

Figura 3.17. Cantonada reforçada amb carreus a Xodos. (Font: Autor.)

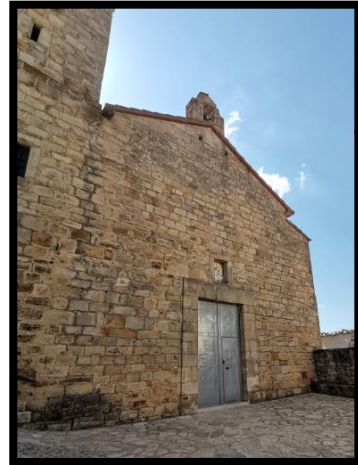
També es pot trobar aquest tipus de murs en edificacions importats com l'església en honor a Sant Pere que data del s. XVII. El seu estil era renaixentista, encara que ara és eclèctic [16]

Figura 3.19. Carreuat de l'Església. (Font: Autor.)

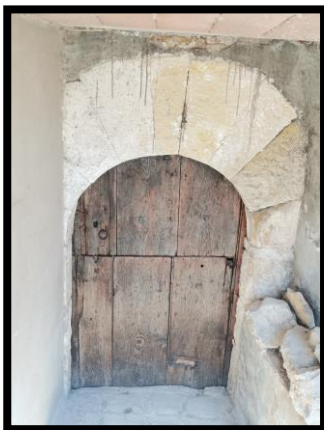
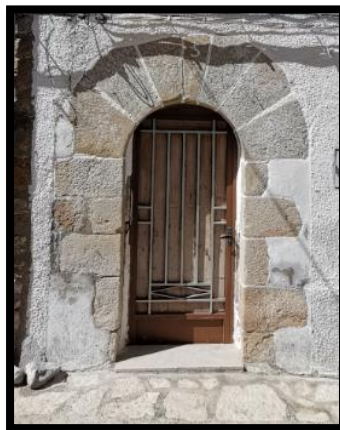
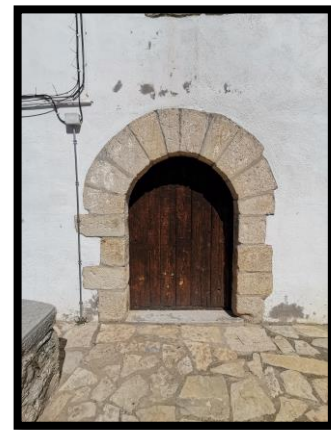
Arcs de mig punt: El centre de la circumferència està a l'altura de les impostes, per tant la seua fletxa és igual a la meitat de la seua llum.

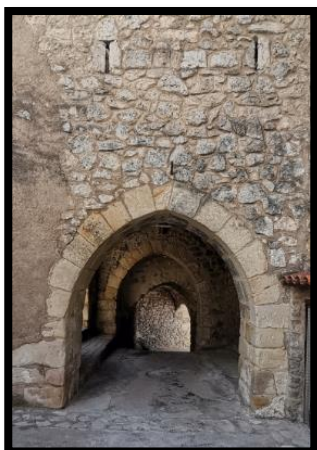
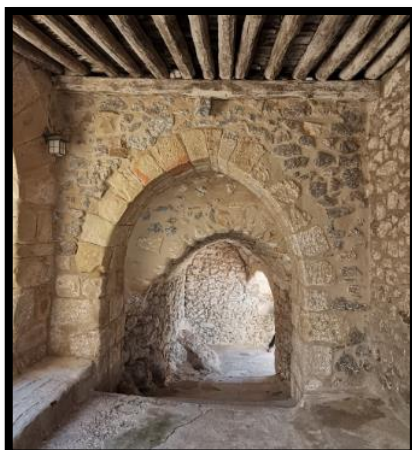
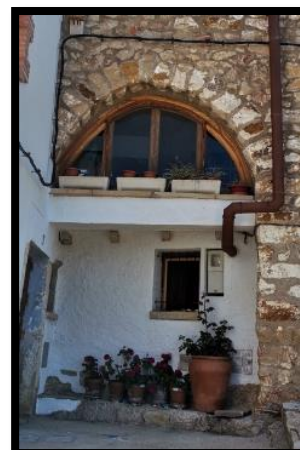
Arcs apuntats: Està format per dues corbes que formen un angle a la clau.

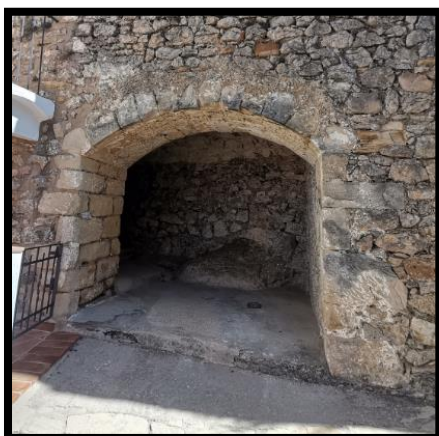
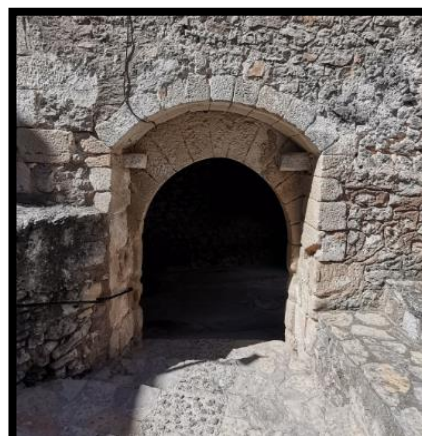
Arc rebaixat: és com l'arc de mig punt, però té el centre de la circumferència per sota de la línia d'arrancada, per tant la fletxa és menor que la semi-llum. L'arc escarser és un tipus concret d'arc rebaixat que està format per un segment de circumferència de 60 °

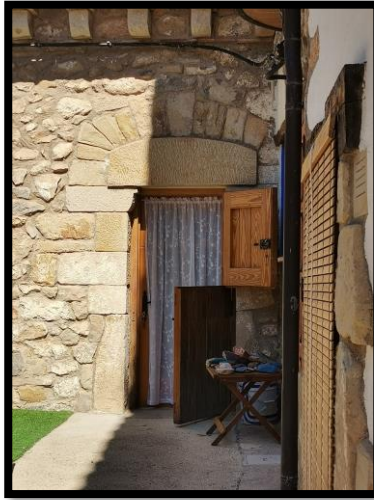
Arc de descàrrega: Té la finalitat de repartir millor el pes del parament superior i disminuir esforços [15] en zones del mur construïdes amb materials o aparells més febles.

Figura 3.32. Arc de Descàrrega. (Font: Autor.)

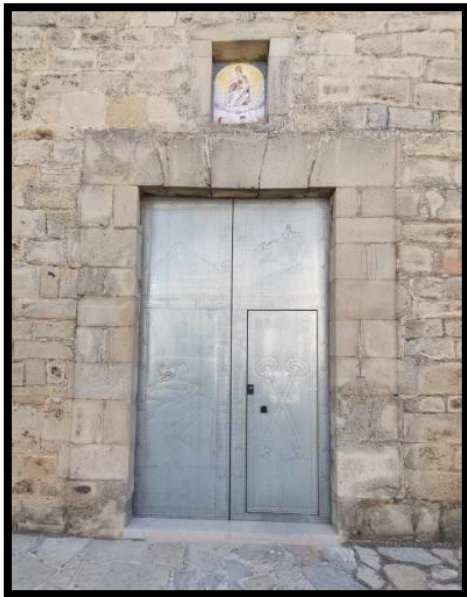
Arc a nivell: És un tipus d'arc que no presenta curvatura i té una semblança a simple vista a una llinda però, a l'igual que la resta d'arcs, totes les peces que el formen treballen a compressió.

Figura 3.33. Arc a nivell de l'església de Xodos. (Font: Autor.)

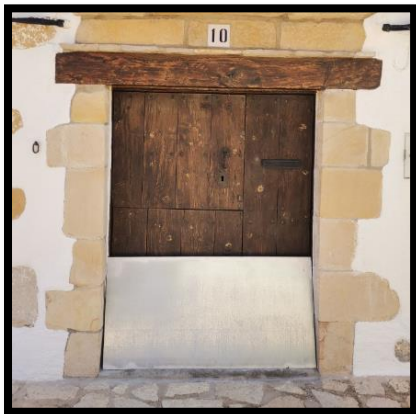
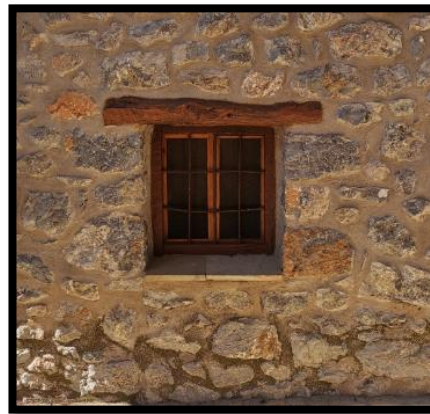
Un altre sistema constructiu utilitzat per a obrir pas en els murs i poder conformar portes i finestres és mitjançant una llinda. La llinda és un element estructural horitzontal d'una única peça que descansa sobre dos muntants o brancals als qui els transmet directament una càrrega uniformement repartida que genera el parament superior. D'aquesta manera, l'element que es col·loca a la llinda ha de treballar bé a flexió, i per això, en la construcció tradicional, trobem les llindes de fusta, o de pedra de gran secció.

Figura 3.35. Llinda de fusta en porta de Xodos (Font: Autor.)

Figura 3.36. Llinda de Fusta en Finestra de Xodos. (Font: Autor.)

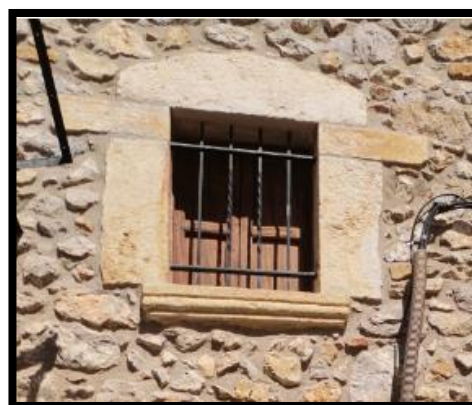
Figura 3.39. Llinda de Pedra en Finestra de Xodos. (Font: Autor.)

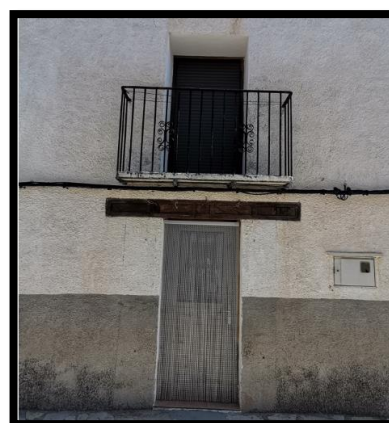
Fals llindat: no és un element estructural sinó únicament estètic, donant la sensació que és una llinda de fusta però que en realitat és una peça decorativa que oculta el vertader element que suporta les càrregues.

Figura 3.41. Fals llindat. (Font: Autor.)

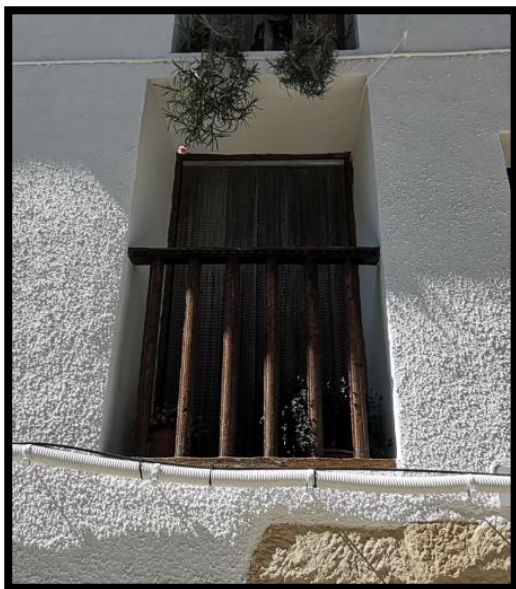
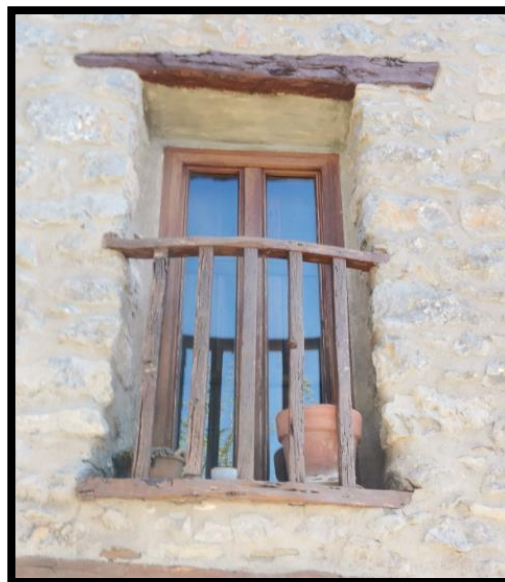
El balcó és un element que ha evolucionat a partir de la petita finestra quadrangular. La seua forma més primitiva i tradicional és el balcó rasant, aquell en què un perfil o barana s'alinea al parament exterior del mur, i hi queda fixat amb argamassa i, moltes vegades, claus per a millorar-ne la subjecció [14].

Figura 3.42. Balcó de fusta alineat a la façana. (Font: Autor.)

Figura 3.43. Balcó de fusta alineat a la façana. (Font: Autor.)

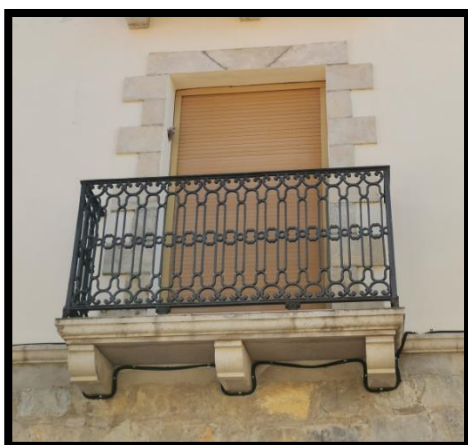
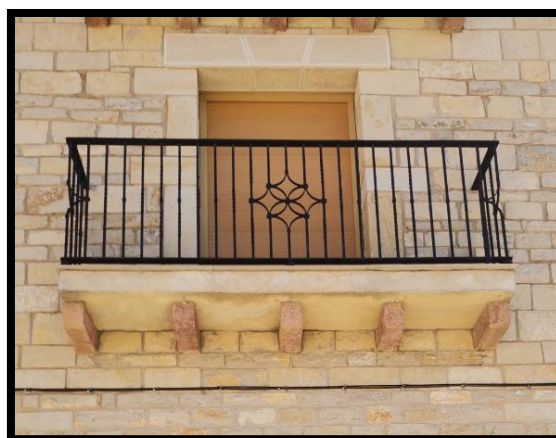
On la disposició del material ho permetia, la pedra reemplaçava la fusta en tots els elements portants del balcó[14].

Figura 3.44. Balcó amb llosa de pedra (Font: Autor.)

Figura 3.45. Balcó sobre llosa de pedra. (Font: Autor.)

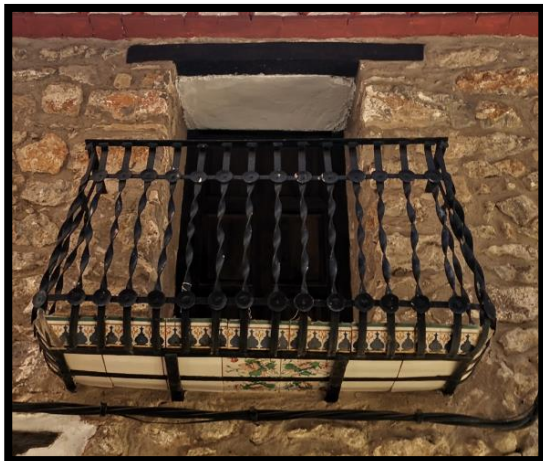
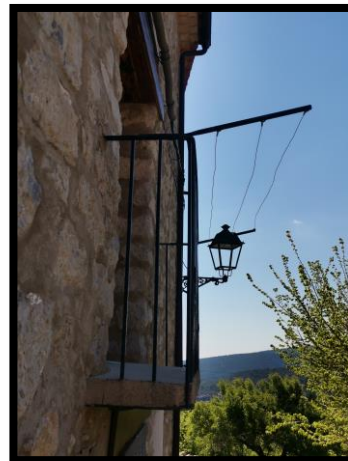
Aquest va evolucionar cap a una estructura metàl·lica que unificava la seua base amb la balustrada, oferint més lleugeresa i inèrcia al conjunt enfront de la bolcada. Tant la base com el passamà de la barana s'introduïen en el mur augmentant l'estabilitat del conjunt. Sobre l'estructura de la base es col·locaven taulells ceràmics o llosetes pètries sobre les quals s'abocava un morter o argamassa per dotar de monolitisme al conjunt i servir de paviment [14].

Figura 3.46. Balcó de ferro amb llosa de ceràmica. (Font: Autor.)

Figura 3.47. Balcó de ferro amb llosa d'argamassa. (Font: Autor.)

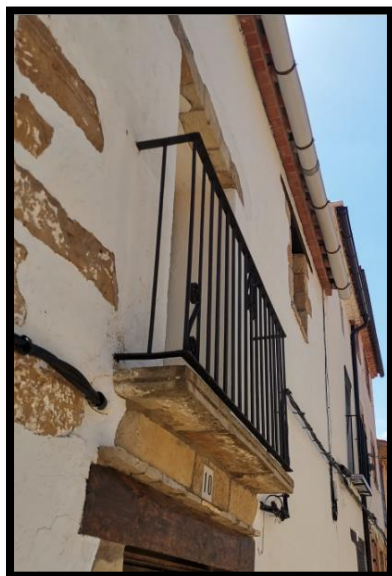
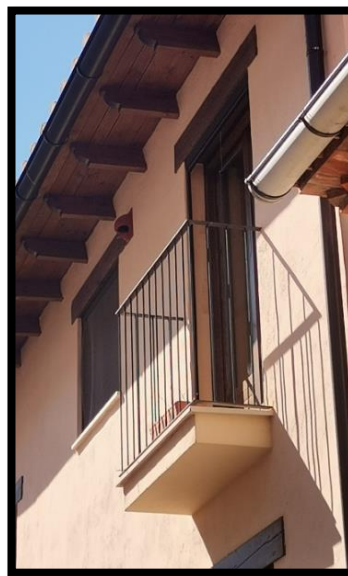
Una solució posterior és la qual la barana ja deixa de tenir la missió de sostenir la base del balcó, aquesta missió es deixa a una llosa de formigó armat amb perfils de ferro incrustats en el mur [14].

Figura 3.48. Balcó amb llosa de pedra. (Font: Autor.)

Figura 3.49. Balcó amb llosa de formigó armat. (Font: Autor.)

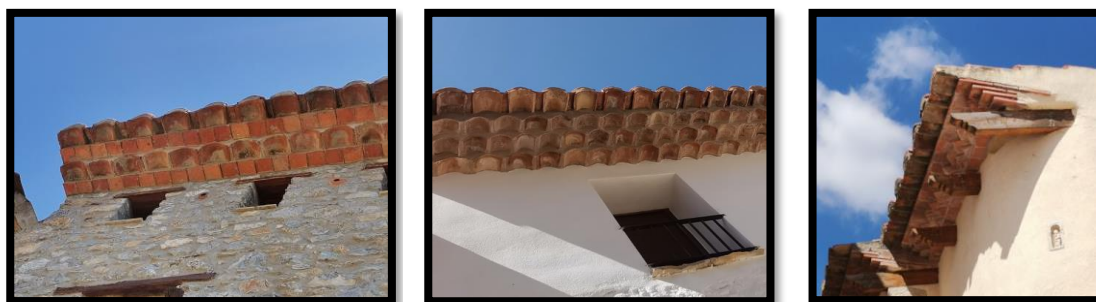
En la majoria dels casos són de construcció senzilla, construïts amb maó prim col·locat de pla formant-se una o dues filades. En ocasions s'intercalen filades de teules i entre les de rajoles o d'altres de rajoles en diagonal. De vegades, amb un afany de dignificar la casa, es pinten aquests elements, la majoria dels casos amb traçats geomètrics[14].

Figura 3.50. Ràfecs de ceràmica. (Font: Autor.)

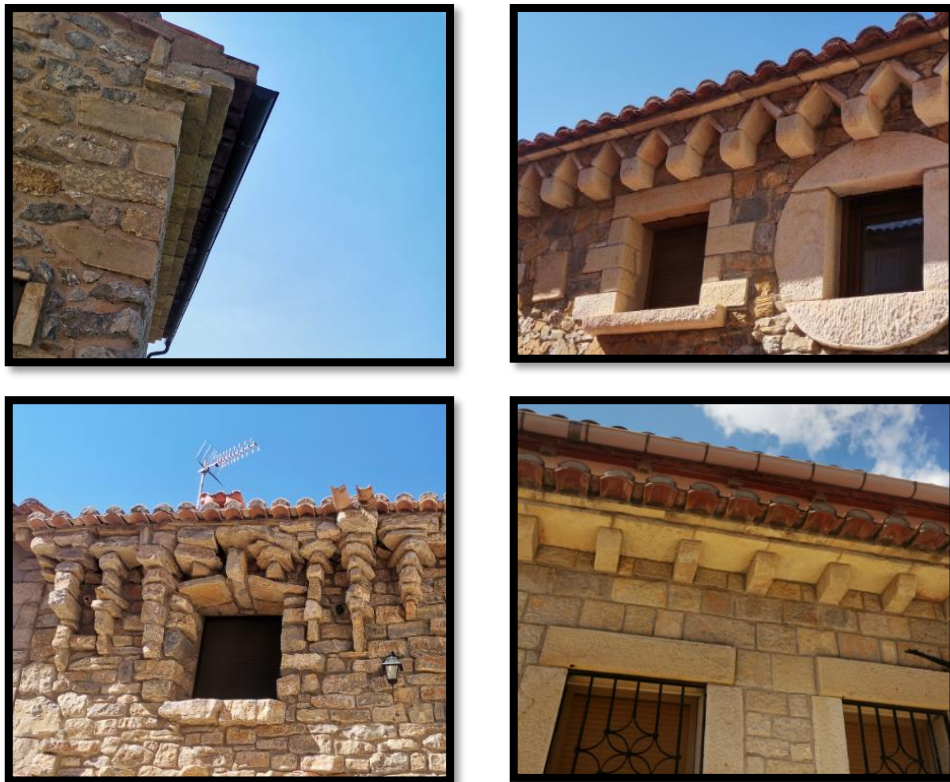
Figura 3.52. Ràfecs de pedra a Xodos. (Font: Autor.)

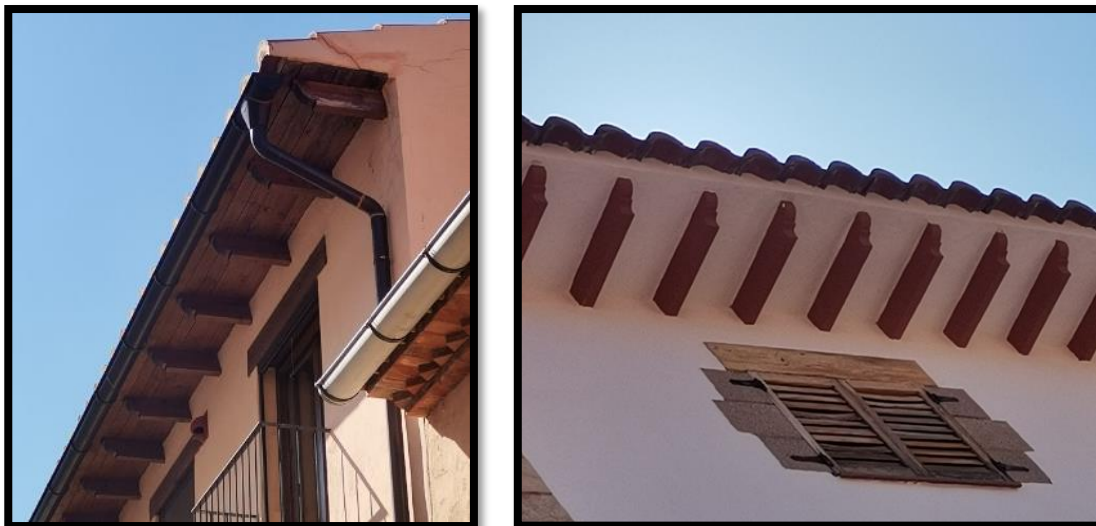
Un altre tipus de ràfec és l'executat amb la prolongació de les bigues de l'aiguavés de la coberta fins que depassa la vertical de la façana sobre les quals es claven uns posts de fusta o un canyís, que reben les teules.

Figura 3.54. Ràfec de fusta simple. (Font: Autor.)

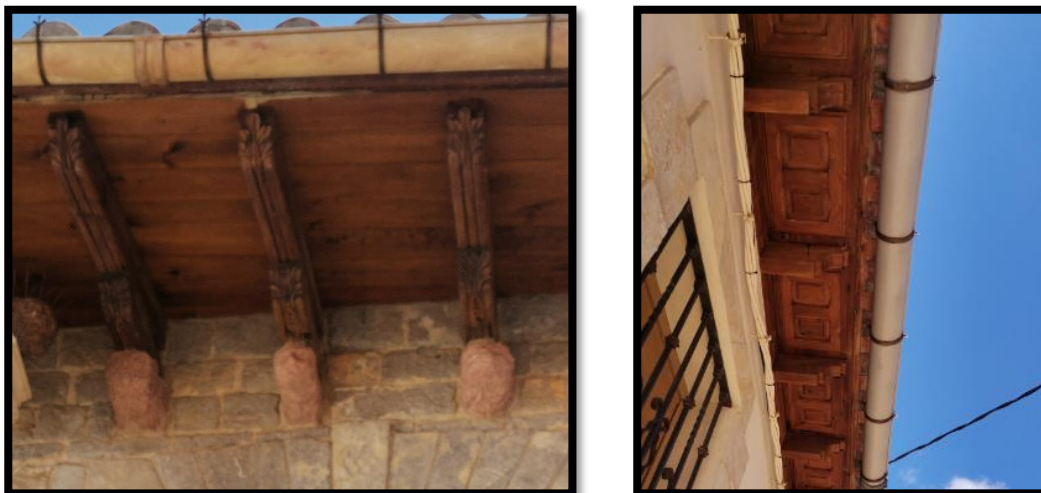
Un altre tipus, pot ser més complex que els esmentats anteriorment, són els que es construeixen amb permòdols independents de les bigues de la coberta. Aquests es col·loquen completament horitzontals i subjectats a una biga situada en el mur, a manera de dorment, que evita la bolcada del ràfec. En la cara inferior del ràfec, sobre els permòdols, es col·loquen posts de fusta, decorats, en ocasions, amb frisos, sanefes i escacats tallats en la fusta, anomenats cassetonats.

Figura 3.56. Ràfecs de fusta amb treballs de talla. (Font: Autor.)

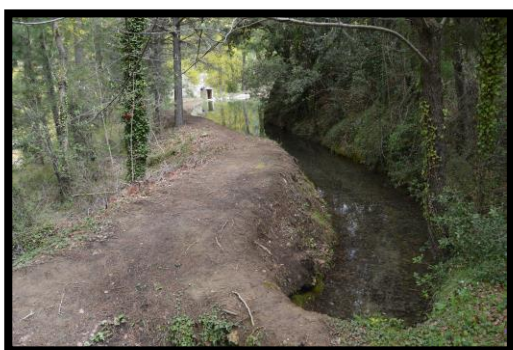
Figura 4.6. Sèquia aplegant a la bassa. (Font: Autor.)

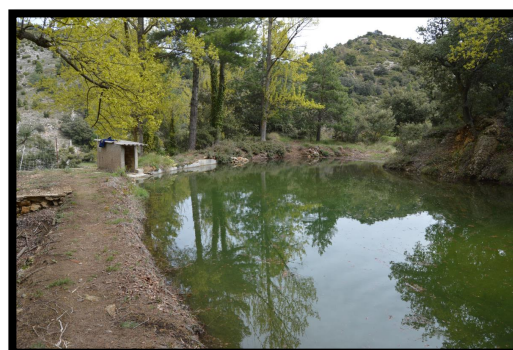
Figura 4.7. Bassa del molí. (Font: Autor.)

La forma de projectar l'aigua a la roda era mitjançant un cub cilíndric d'un metre de diàmetre i uns deu metres d'altura amb reforç quadrat. Inicialment el folre del cub era de fusta però a la dècada dels anys 50 es va reparar i es va transformar en el cub de pedra que es conserva en l'actualitat.

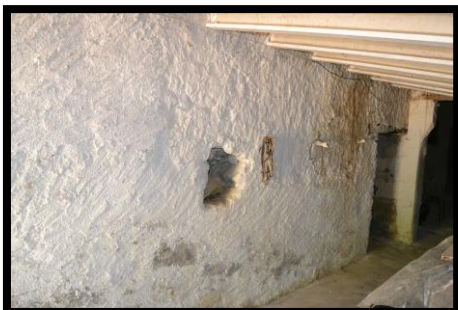
Figura 4.11. Façana original.
(Font: Autor.)

El molí inicial tenia dos portes d'accés des de l'exterior, una més gran per on accedien carros de tracció animal per tal de carregar o descarregar productes, i un altra d'accés per a vianants. La planta baixa estava dedicada al magatzematge de les matèries primes o del producte ja molt.

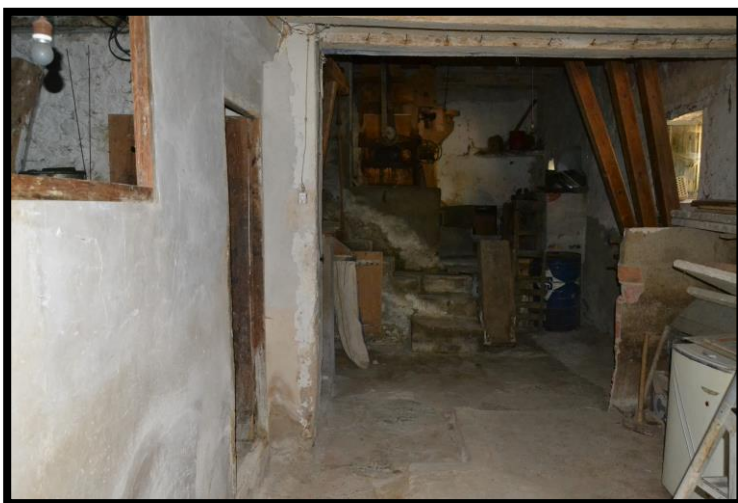
Figura 4.14. Planta baixa del molí. (Font: Autor.)

Al fons de la planta baixa, estava la sala de molta del gra, o estava situada la mola del sistema hidràulic que tenia un diàmetre de cent-deu centímetres. Per darrere d'aquesta, en la mateixa sala, hi havia una escala que donava accés a la primera planta on hi estava l'habitatge del moliner.

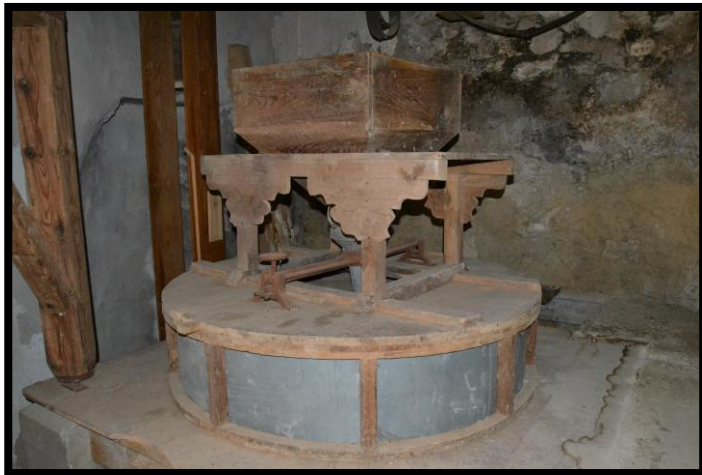
Figura 4.18. Mola gran accionada amb motor de vapor.
(Font: Autor.)

L'any 1912, degut a la incertesa de l'aigua com a font d'energia, es va instal·lar una nova mola més gran, amb cent-trenta centímetres, i que funcionava amb un motor de vapor, el qual utilitzava carbó de carrasca com a font d'energia.

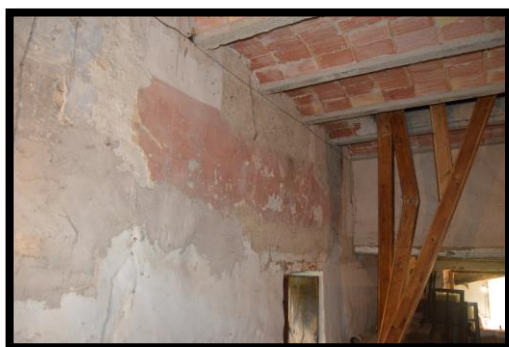
Figura 4.25. Nou forjat, i envà de separació entre plantes. (Font: Autor.)

- El dos forjats de la sala de màquines es van elevar per guanyar altura a la planta baixa i poder albergar noves maquinàries. Degut a açò, es construeix un envà per separar els espais ja que ara els forjats estan a diferents altures.
- L'escala d'accés a la primera planta es canvia d'emplaçament per a poder accedir a la zona que no ha segut modificada, bloquejant l'antiga porta de vianants.

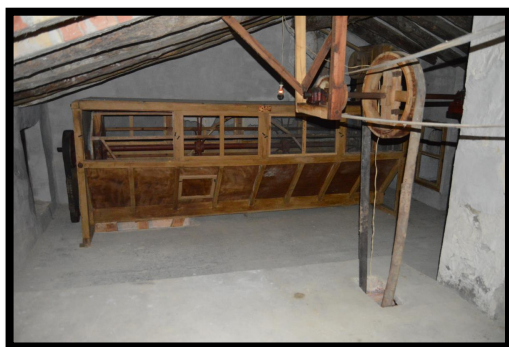
Figura 4.28. Cernador. (Font: Autor.)

- A la nova planta situada entre la 1a i la 2a:
 - Sobre els nous forjats, s'instal·la el cernador, un sistema de separació que classifica la moltada en: segó, "tercerilla" i farina.
 - Es substitueix la coberta de la part de l'edifici que esta dalt de la mola hidràulica.

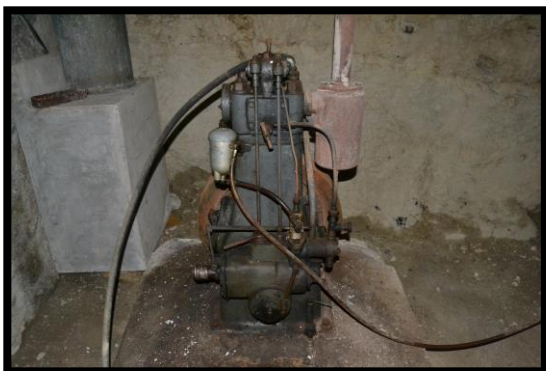
Figura 4.32. Motor de gasoil. (Font: Autor.)

- A la planta baixa:
 - Es va substituir el motor de carbó per un altre que funcionava amb gasoil, que es va situar al mateix emplaçament que l'anterior.
 - La mola gran, accionada per aquest nou motor, es va elevar fins a cent-vint centímetres aprofitant la nova altura del forjat.
 - Entre les dues moles, també es va col·locar una nova maquinaria per netejar el blat abans de moldre'l. Aquesta deixava el blat sense cap impuresa a més d'humitejar-lo per tal que la moltada isquera en òptimes condicions.

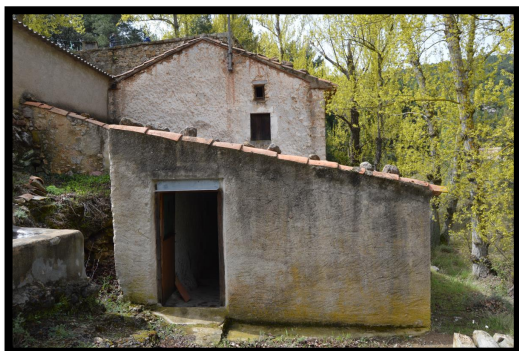
Figura 4.38. Nova porta d'accés al molí. (Font: Autor.)

Amb aquestes millores, el molí va seguir en producció fins l'any 1978. En aquest any, amb la fi de l'activitat al molí, es va realitzar l'última intervenció per tal d'adaptar part de l'edifici com a granja, construint un nou habitacle que unia les antigues portes de entrada en una mateixa estança, i es va utilitzar la sala d'antic accés de vianants, per a la cria de porcs.

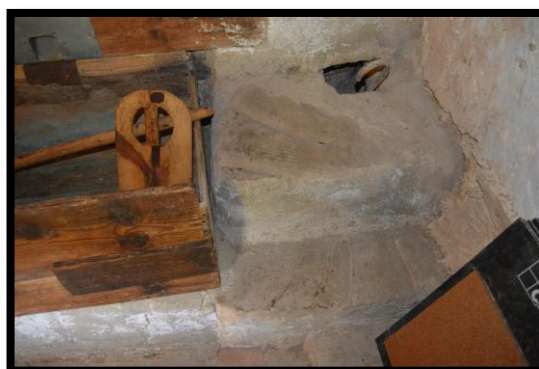
Figura 4.53. Escala d'accés a la mola hidràulica. (Font: Autor.)

Com a curiositat, encara que no s'ha pogut datar la intervenció, es pot observar a la planta baixa que les escales d'accés a la mola hidràulica estan fetes aprofitant parts d'una antiga mola deteriorada.

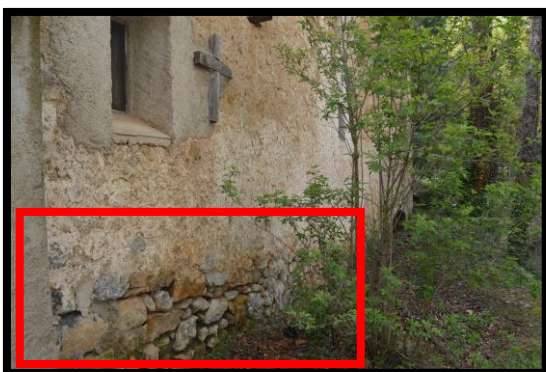
Figura 4.57. Façana de maçoneria. (Font: Autor.)

Aquest murs, s'han utilitzat tan per a façana com per a murs estructurals, els quals suportaven el pes de bigues i biguetes i forjats de tot l'edifici.

La façana de maçoneria té les cantonades reforçades amb carreus i tot el mur lluit amb morter de calç, el qual protegia al mur de l'aigua de l'exterior però permetent que isquera la humitat de l'interior.

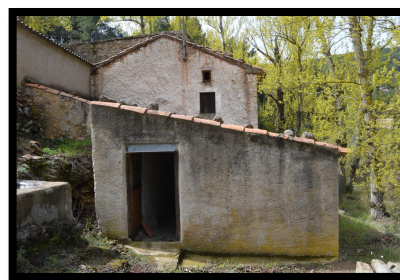
Figura 4.62. Mur de rajola i morter de ciment.
(Font: Autor.)

En quant a tipologia, també podem trobar un altra, mur executat amb rajola i morter de ciment, al primer habitacle que hi ha al entrar al molí, ja que ha segut construïda posteriorment.

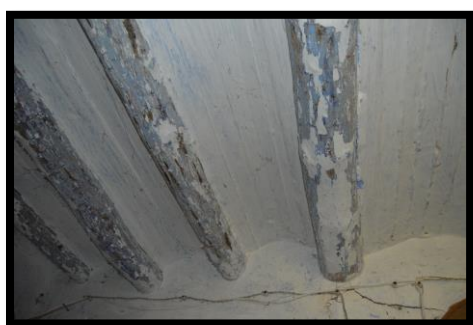
Figura 4.63. Bigueta de fusta amb entrebicat de guix.
(Font: Autor.)

L'entrebicat era de revoltó d'arc rebaixat de guix. S'encofrava amb dues cintres unides entre si amb llistons de fusta, a continuació s'aplicava un llit de guix i sobre el qual es col·locava trossos de ceràmica i arena barrejats amb guix fins a cobrir uns 8 centímetres per damunt de la bigueta [15], fent una superfície continua i estable. L'objectiu era poder llevar el motlle quan abans per a seguir construïnt revoltons. És per això que es construïen de guix.

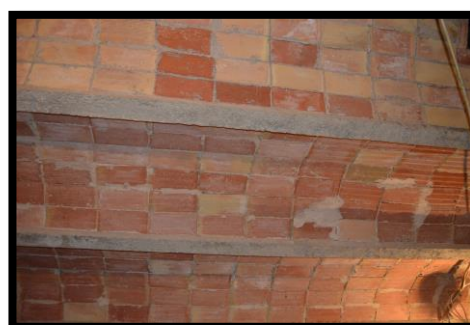
Figura 4.64. Bigueta pretesada amb entrebicat de revoltó de volta de rajola. (Font: Autor.)

- A la sala de moles es pot observar un altra tipologia després de la intervenció de 1965. Aquest està format per biguetes pretesades i revoltons de rajola. Sobre aquest, a l'igual que l'anterior hi ha un emplenat de trossos de ceràmica i arena barrejats amb guix fins arribar a la secció desitjada de forjat.

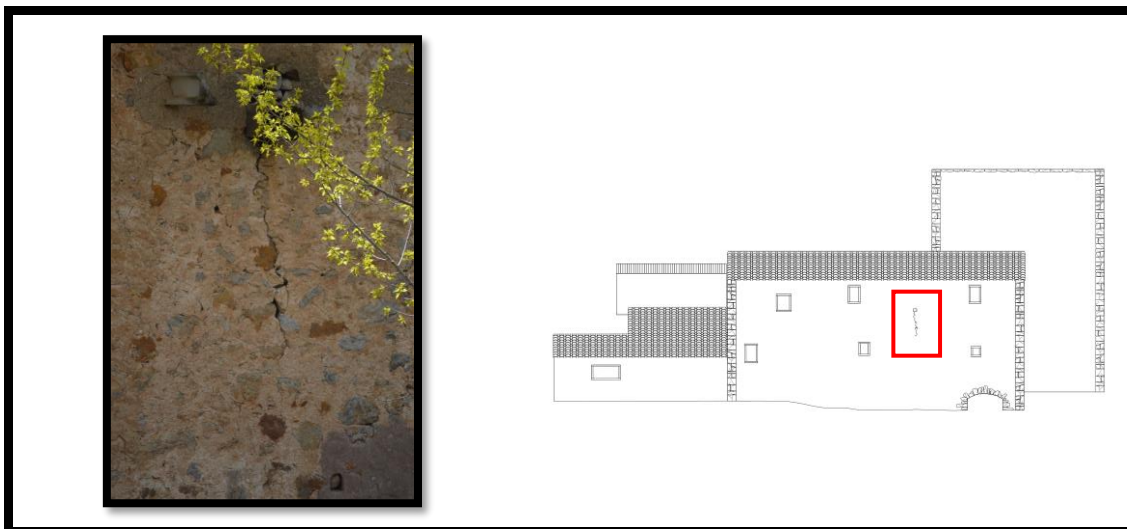
Patologia 1: esquerda en façana.

DESCRIPCIÓ DE L'ELEMENT: Mur de maçoneria realitzat amb pedres de proximitat de diferents grandàries i forma irregular, unides amb morter de calç.

La part que apareix a la imatge pertany a la façana nord-oest.

LESIONS: Existeix una esquerda vertical de aproximadament un metre de longitud, produïda per els esforços als que està sotmesa la façana al suportar el pes del forjat, provocant un lleuger desplaçament.
