CONSTRUCCIONS DE L'AIGUA DELS CAMINS DEL PENYAGOLOSA: EL MOLÍ DE XODOS

Grau en Arquitectura Tècnica de la Universitat Jaume I | Octubre 2021

L'Objectiu principal de l'estudi és fer un anàlisi constructiu i històric del molí de Xodos.

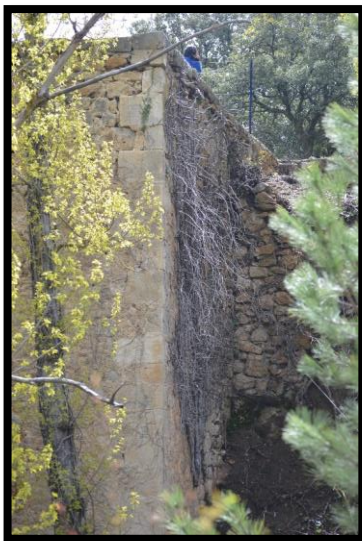
Patologia 3: vegetació en façana.

DESCRIPCIÓ DE L'ELEMENT: Mur de maçoneria realitzat amb pedres de proximitat de diferents grandàries i forma irregular, unides amb morter de calç i amb reforç de carreus a la cantonada d'unió dels dos murs.

A la fotografia es mostra els murs que envolten el cub del molí hidràulic.

LESIONS: L'acumulació de vegetació és una patologia molt comú en edificis com aquest que s'ha quedat en desús. Inicialment no és una patologia que afecte greument l'estructura de la façana, però el creixement vegetal pot produir altres patologies com generar esquerdes per la intrusió vegetal que també afavorirà l'entrada d'aigua i més vegetació.

OBSERVACIONS: Una volta retirada la vegetació, cal observar si ha produït altres patologies com fissures, esquerdes o despreniment de material que s'haurà d'intervenir, com als casos anteriors, per evitar entrades d'humitat als murs que provocarien més patologies.

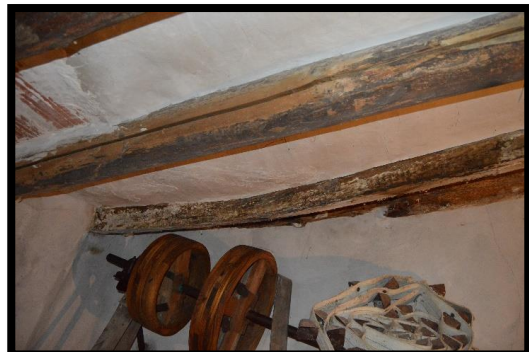
Patologia 4: bigueta flectada.

DESCRIPCIÓ DE L'ELEMENT: Les biguetes son elements estructurals en forma cilíndrica amb una secció de 12-14 centímetres de diàmetre. Es col·loquen per suportar el pes de forjat i transmetre les forces fins a les bigues o murs de càrrega. Tenen una longitud que oscil·la entre 3 - 3,50 metres.

La bigueta que presenta aquesta patologia esta situada a la coberta de la part central de l'edifici.

LESIONS: A simple vista es pot apreciar la fletxa, una curvatura cònca de la bigueta des del centre cap a baix. Segurament degut al mal estat de conservació de la coberta, ha pogut filtrar aigua que ha fet minvar les facultats físiques de la fusta que juntament amb el pes que aquesta suporta, l'ha fet flectar.

Finalment es reposaria la part superior de la coberta.

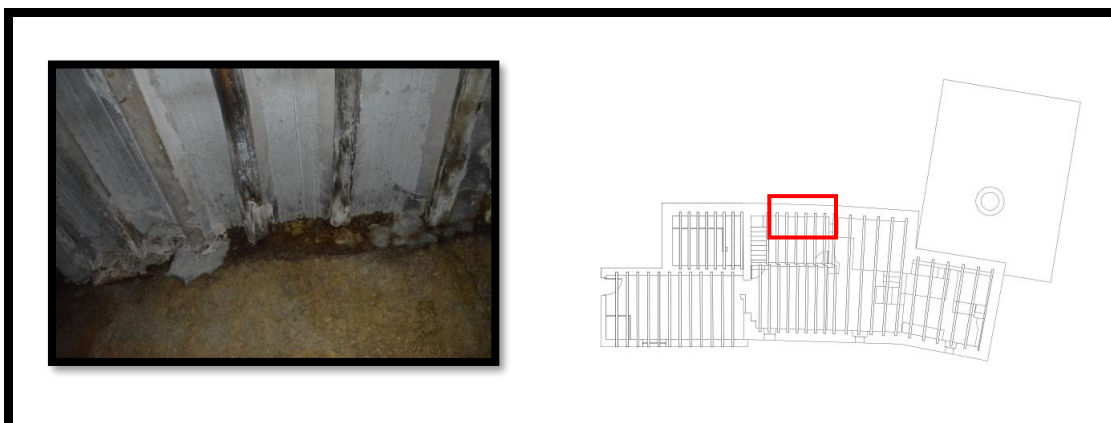
Patologia 5: humitat al cap de la bigueta

DESCRIPCIÓ DE L'ELEMENT: Les biguetes son elements estructurals en forma cilíndrica amb una secció de 12 - 14 centímetres de diàmetre. Es col·loquen per suportar el pes de forjat i transmetre les forces fins a les bigues o murs de càrrega. Tenen una longitud que oscil·la entre 3 – 3,50 metres.

La bigueta que presenta aquesta patologia està situada a la planta baixa de l'edifici, a la sala on està situat el motor de gasoil.

LESIONS: Per una filtració d'aigua i humitat que hi ha al mur, el cap de les biguetes han patit una lesió. Per l'abundància d'humitat es generen fongs i es podreix la fusta, el que fa que perdi totes les seues propietats estructurals. Si no es repara a temps podria arribar a trencar la bigueta provocant un desprendiment de part del forjat que sustenta.

INTERVENCIÓ: En aquests casos, es necessària la substitució funcional o el reforç dels caps afectats per la descomposició de la fusta, mitjançant algun dels diferents procediments existents, que triarem segons el grau de deteriorament de l'element.

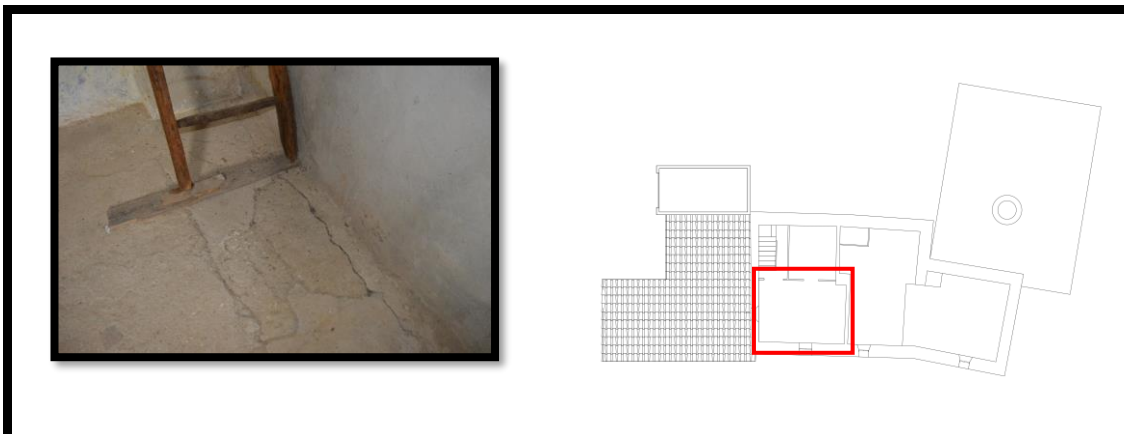
Patologia 11: fissures al forjat superior.

DESCRIPCIÓ DE L'ELEMENT: Forjat realitzat amb revoltons solucionats mitjançant una volta rebaixada de guix encofrat sobre biguetes de secció circular de 12-14 centímetres de diàmetre, amb una distància de 40 centímetres entre biguetes.

Forjat situat a la primera planta.

LESIONS: La poca secció del forjat fa que no hi haja prou rigidesa i amb la sobrecarrega superior i el tràfic de persones, fa que tremole i apareguen fissures i esquerdes al forjat.

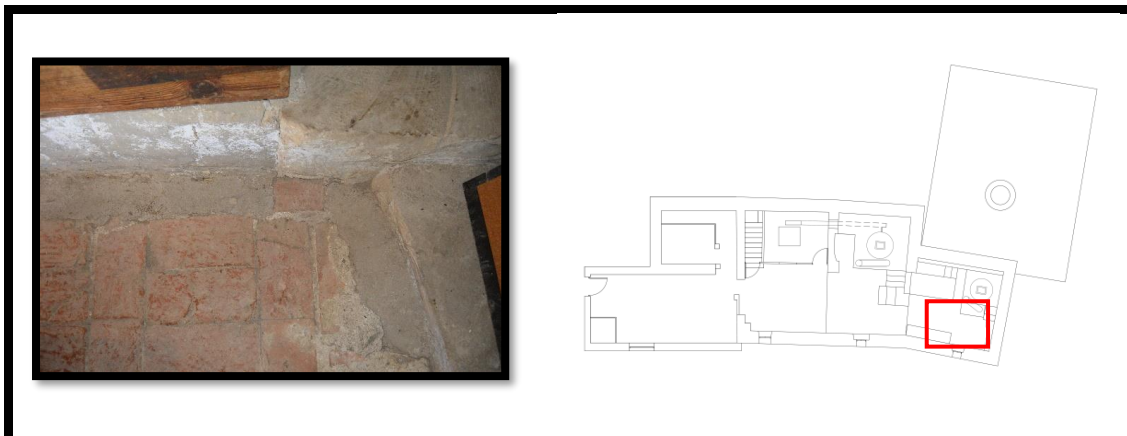
Patologia 12: trencament del paviment.

DESCRIPCIÓ DE L'ELEMENT: Paviment d'argila cuita amb dimensions de 25 x 12.5 centímetres de superfície.

Paviment situat davant de la mola hidràulica.

LESIONS: Fissures causades per deformacions o cops directes a les peces trencades.

INTERVENCIÓ: Aquesta patologia només perjudica estèticament i està en una zona molt reduïda de la superfície i la resta no té cap paviment. Així, que degut a la dificultat d'aconseguir el mateix material per substituir les peces trencades, es podria únicament rejuntar les peces per tal d'evitar lesions majors.

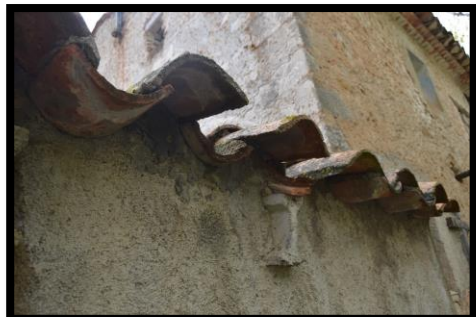
Patologia 13: ràfecs trencats.

DESCRIPCIÓ DE L'ELEMENT: Ràfec executat amb prolongació de la teula de la coberta que serveix per protegir el mur, allunyant l'aigua de evacua el teulat per evitar que llisque per la façana.

Ràfecs de la façana nord-oest.

LESIONS: Algunes de les teules que actuen de ràfec s'han trencat i aquest ha perdut la seua funció, fent que l'aigua rellisque per la façana quan plou, generant més humitat al mur.

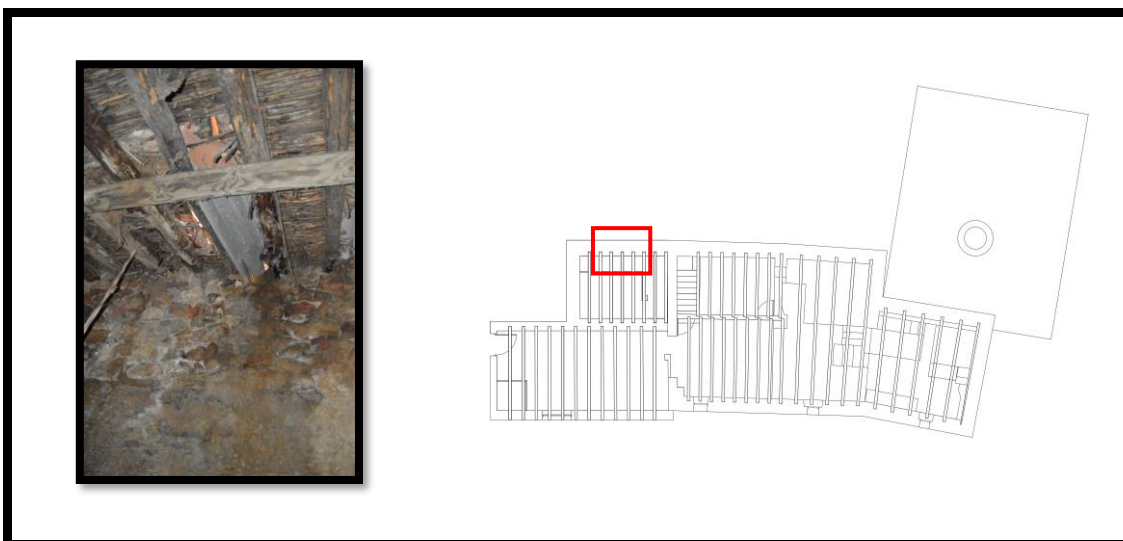
Patologia 15: enfonsament del forjat de la coberta.

DESCRIPCIÓ DE L'ELEMENT: Forjat de coberta realitzat amb biguetes de fusta, encanyissat amb una capa superior de fang, i teula àrab .

Aquest forjat de coberta esta situat a la planta baixa.

LESIONS: Les teules del parament superior s'han trencat, produint entrada d'aigua que ha anat deteriorant l'encanyissat fins a aplegar al punt de col·lapse.

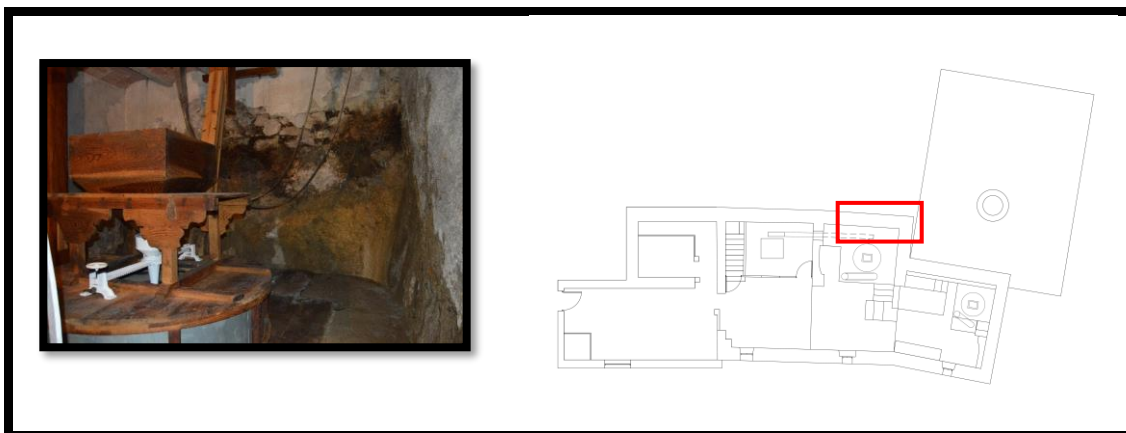
Patologia 16: Humitats en el mur en contacte amb el terreny.

DESCRIPCIÓ DE L'ELEMENT: Mur de maçoneria realitzat amb pedres de proximitat de forma irregular adherides i revestides amb morter de calç.

Patologia generalitzada als murs de la planta baixa que estan en contacte amb el terreny.

LESIONS: Humitat produïda per filtració del terreny i condensació. Degut a que l'edifici és un molí hidràulic, hi ha molta humitat al terreny, als murs confrontants a la bassa, inclús part de l'aigua circula per dins de l'edifici quan plou i hi ha excés. És per això que la humitat pot filtrar pels murs que estan en contacte amb el terreny, i condensar-se als murs més freds i amb menor ventilació.

OBSERVACIONS: La combinació de ambdues intervencions, solucionaria les humitats per filtracions i condensacions, però podrien sorgir noves humitats per capil·laritat.

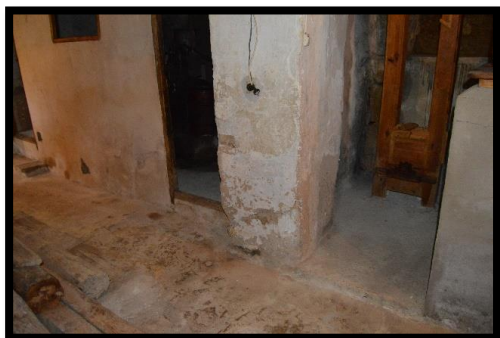
Patologia 17: humitat per capil·laritat.

DESCRIPCIÓ DE L'ELEMENT: Mur de maçoneria realitzat amb pedres de proximitat de forma irregular adherides i revestides amb morter de calç

Patologia generalitzada als murs de la planta baixa.

LESIONS: Humitat produïda per capil·laritat. Degut a que l'edifici és un molí hidràulic, hi ha molta humitat al terreny, als murs confrontants a la bassa, inclús part de l'aigua circula per dins de l'edifici quan plou i hi ha excés. És per això que la humitat del terreny pot pujar pels murs per capil·laritat.
