**PROBLEMAS QUE ACTUALMENTE
PRESENTA LA PLAYA DEL HELIÓPOLIS
DE BENICÀSSIM, DIFERENCIAS CON LAS
PLAYAS DE LA ZONA NORTE Y ANÁLISIS
DE SUS CAUSAS**

Miguel Angel Cerdán Pérez
Fernando Ginés Llorens

En el presente estudio se han determinado los problemas que actualmente presenta la playa del Heliópolis, así como el origen de sus causas. Para ello, se ha analizado la evolución que ha experimentado el litoral de Benicàssim desde 1945 y se ha evaluado, mediante una metodología de carácter analítico, la situación, actual y pasada, de las playas de la Zona Norte y la Zona Sur del término de Benicàssim.

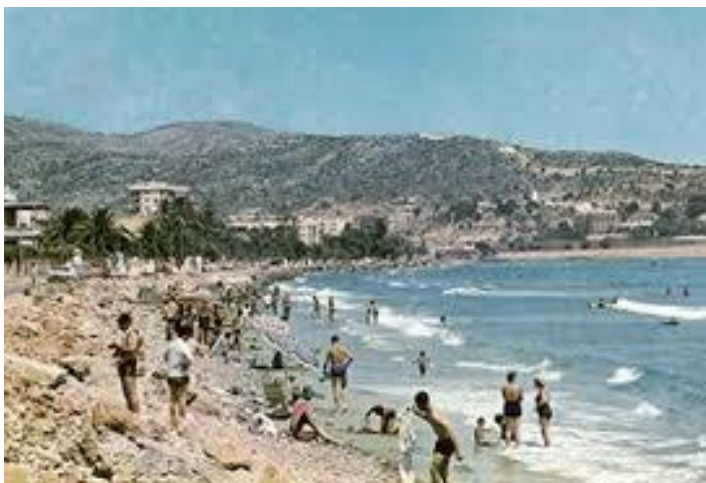
Figura 1. Playa de Les Villes a finales de los años 60

A partir de los años 70, con el objeto de aumentar la superficie de playa fina, demandada por un turismo cada vez más masificado, se comenzaron a realizar obras de defensa y regeneración en el litoral. Los primeros tramos en ser modificados fueron los de la Zona Norte, donde la playa seca presentaba escasos metros, como puede apreciarse en la figura 1.

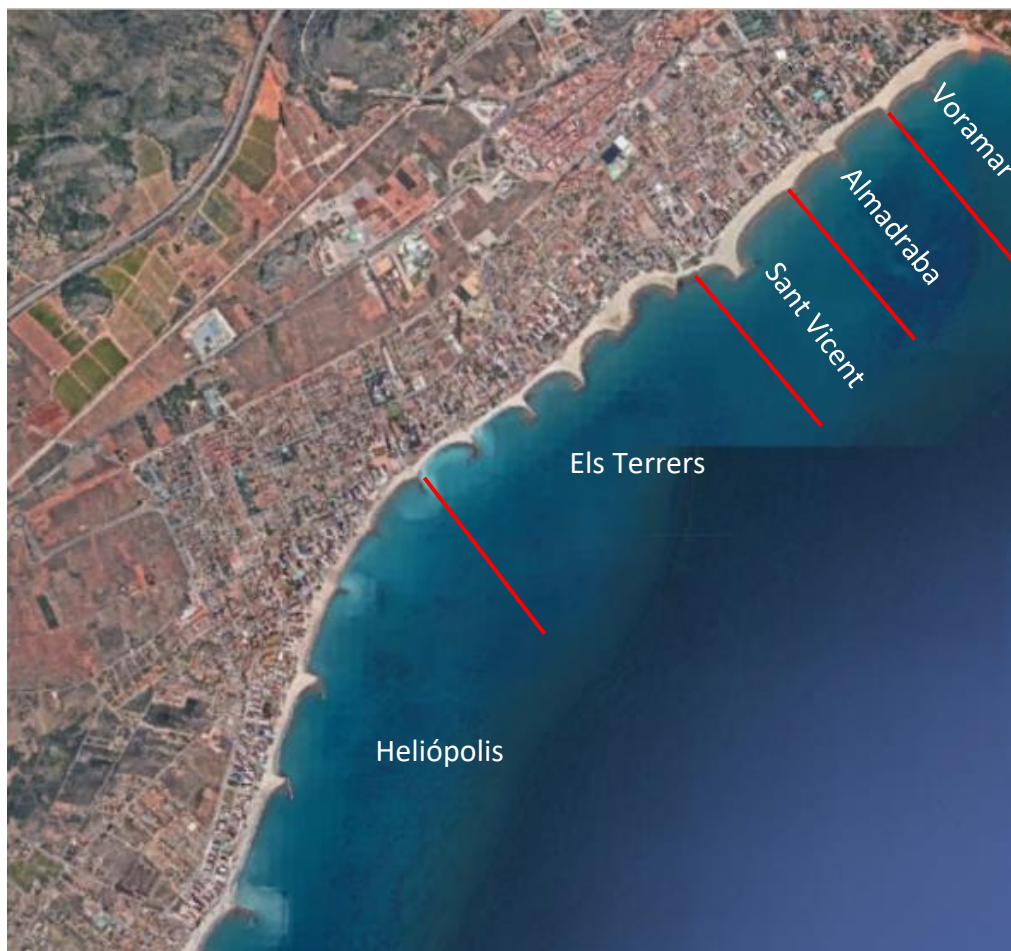
Figura 2. Playas del término de Benicàssim.

En las décadas siguientes y hasta el primer lustro del siglo XXI, las actuaciones continuaron en el resto del litoral, lo que acabó por desfigurar el paisaje costero del término. Actualmente, las fotos aéreas y de satélite nos muestran que el litoral de Benicàssim es el sector más artificial del litoral provincial. Desde la Roca de los Cañones (Oropesa) hasta el término de Castellón, la costa es una sucesión continua de playas separadas por espigones, pudiéndose dividir el mismo en dos zonas: la Zona Norte o de Las Villas, que se extiende unos 1.750 m, desde la Roca de los Cañones hasta el barranco de Les Farches, y la Zona Sur que, con algo más de 4.500 m, llega hasta el término de Castellón. A su vez, de norte a sur, el litoral se subdivide en 5 playas (figura 2):

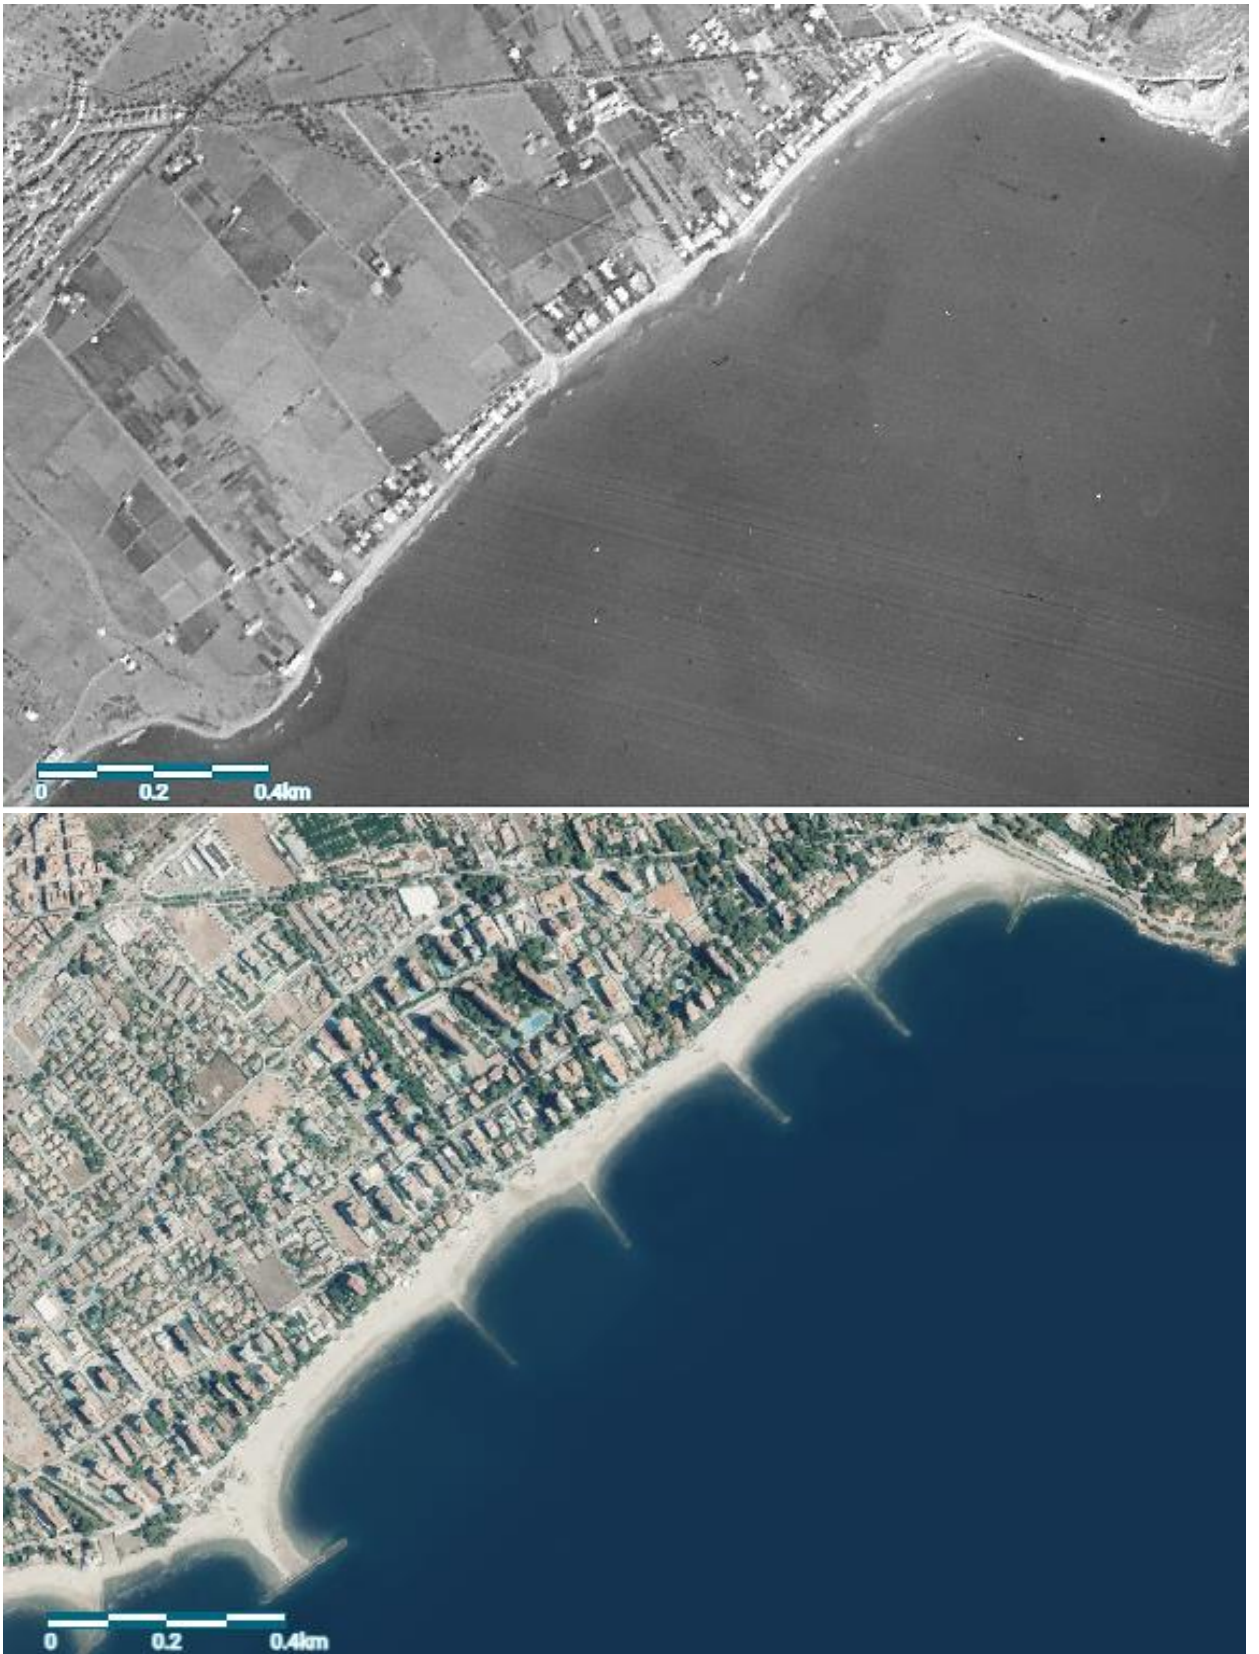
Figura 3. Fotos aéreas de las playas del Norte de los años 1945 (arriba) y 2021 (abajo).

Con el objeto de apreciar los cambios ocurridos en la costa de Benicàssim desde mitad de los años 40 hasta la actualidad, en las figuras 3-5, se muestran las fotografías aéreas de las playas del Norte, Els Terrers y Heliópolis realizadas en 1945 y 2021.

En las imágenes de 1945, se observa que la costa se encontraba libre de construcciones de defensa y que tan solo la zona Norte, o de Les Villes, estaba parcialmente urbanizada. En el resto de la franja litoral primaba el paisaje agrario, generalmente, de viñedos y arrozales, con la presencia de masías dispersas. Las playas de la Zona Norte eran, en general, muy estrechas, con apenas unos 10

Si comparamos las fotos del año 1945 con las de 2021, podemos advertir las transformaciones ocurridas en este periodo de tiempo. Actualmente, la franja litoral benicense se encuentra urbanizada en toda su extensión, y las numerosas obras de regeneración y defensa, llevadas a cabo con el objeto de obtener más superficie de playa, han desfigurado la costa. Con excepción de la salida al mar del Barranc de les Farches, todo el litoral presenta playas con una anchura aceptable, con valores que van de los 20 a los 80 m, siendo las correspondientes a la zona Norte y a Els Terrers, las que han experimentado un mayor crecimiento en estas casi 8 décadas. Por el contrario, como puede advertirse, la anchura de playa en los tramos más meridionales de la zona del Heliópolis se ha reducido apreciablemente en el mismo periodo de tiempo.

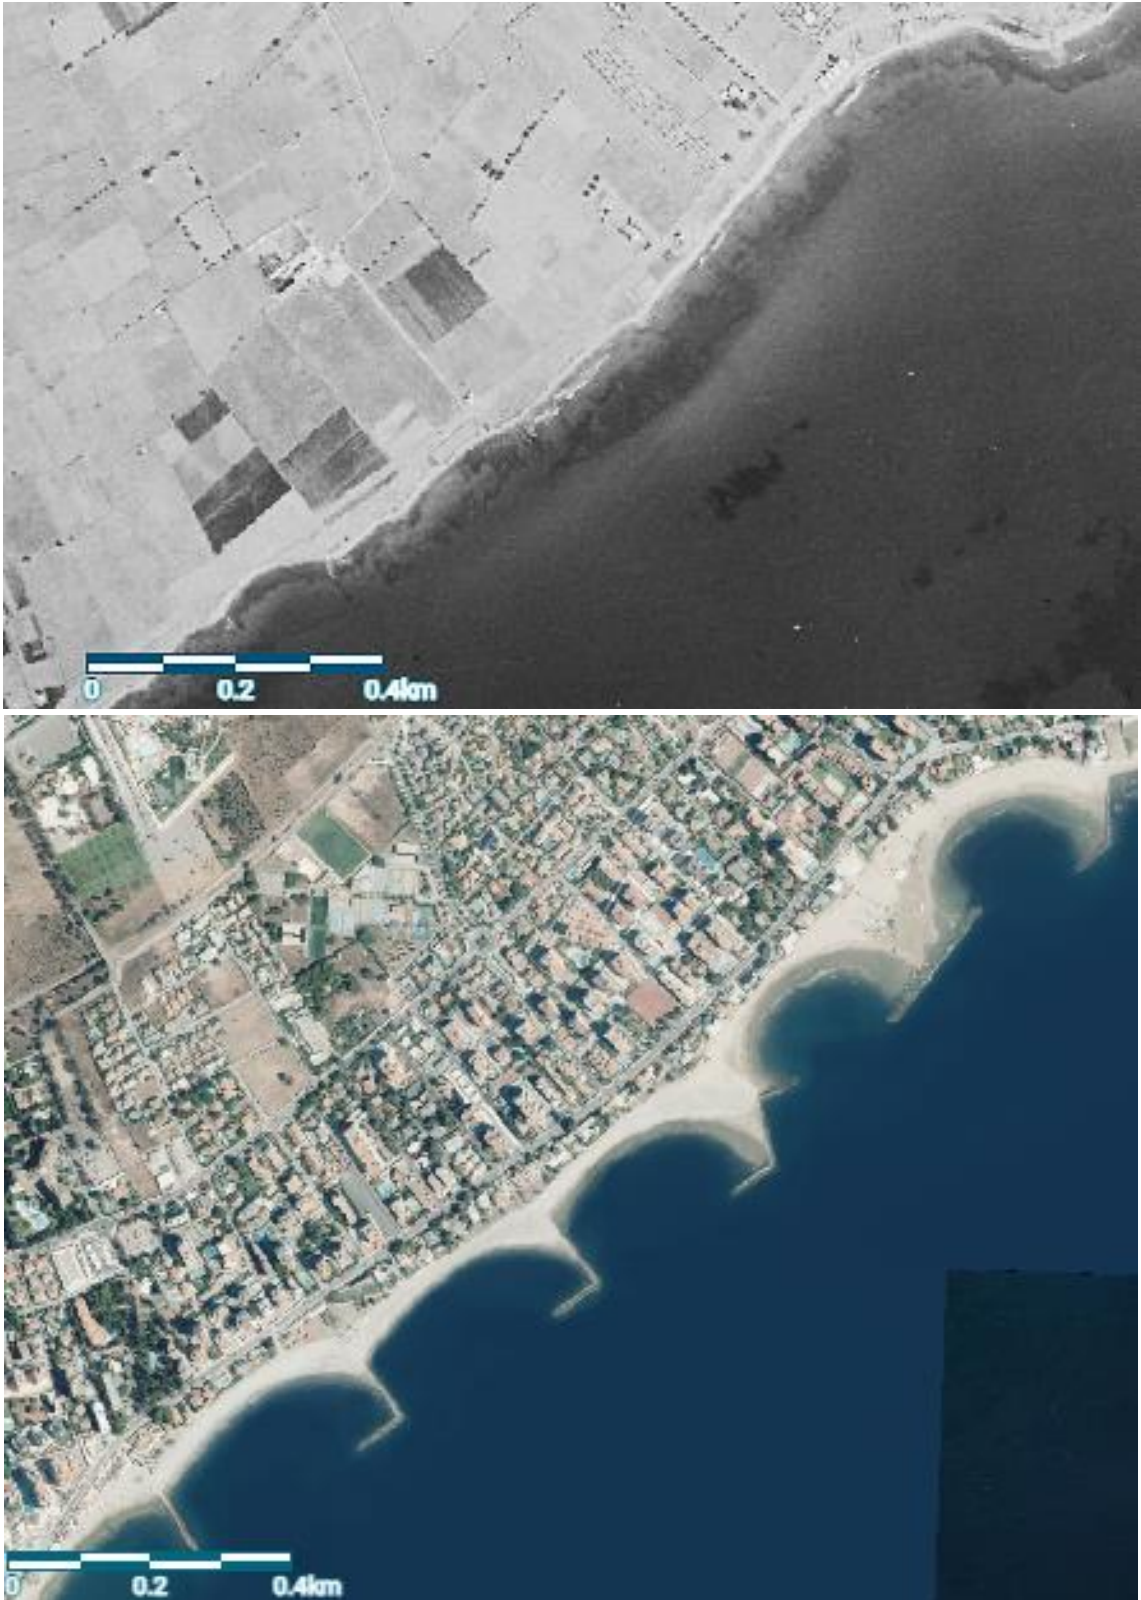
Figura 4. Fotos aéreas de la zona de Els Terrers de los años 1945 (arriba) y 2021 (abajo).

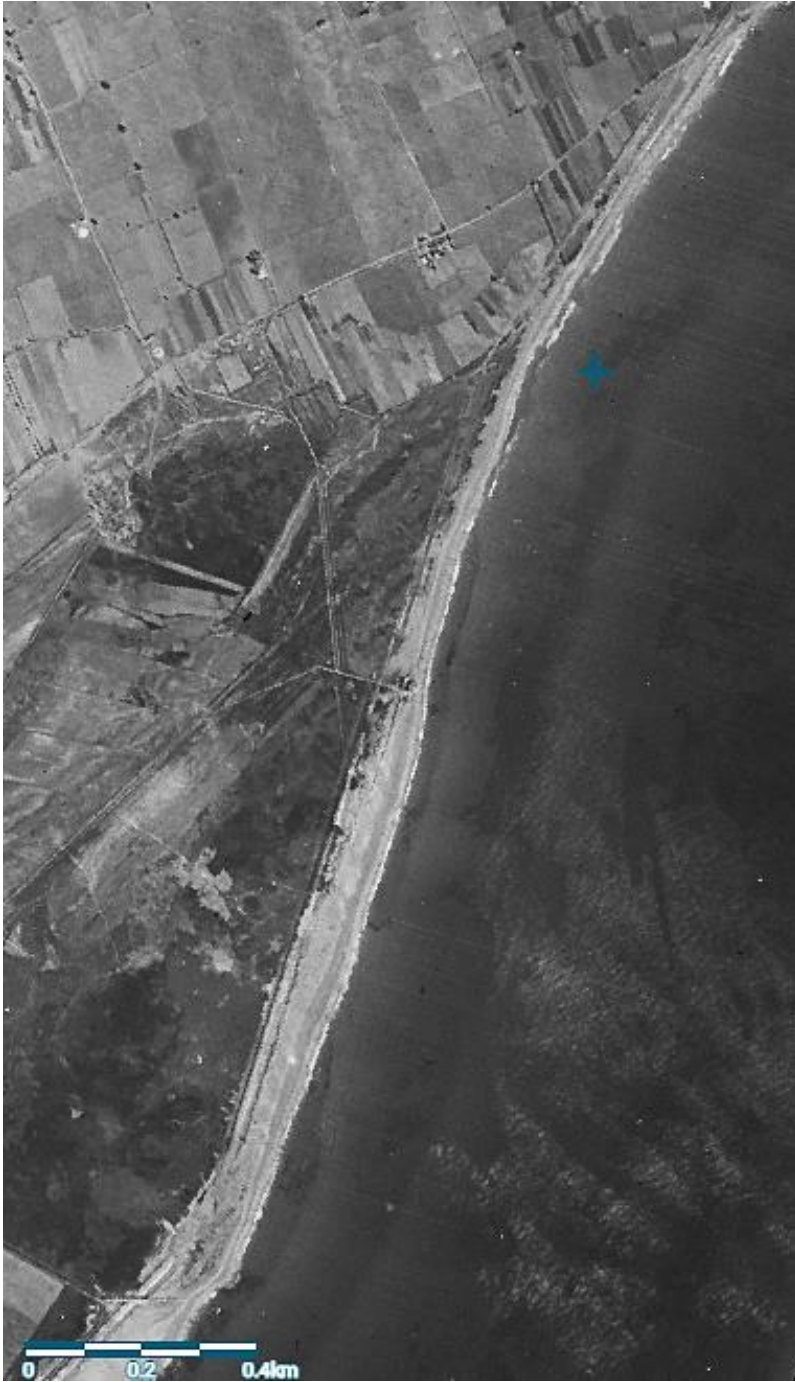
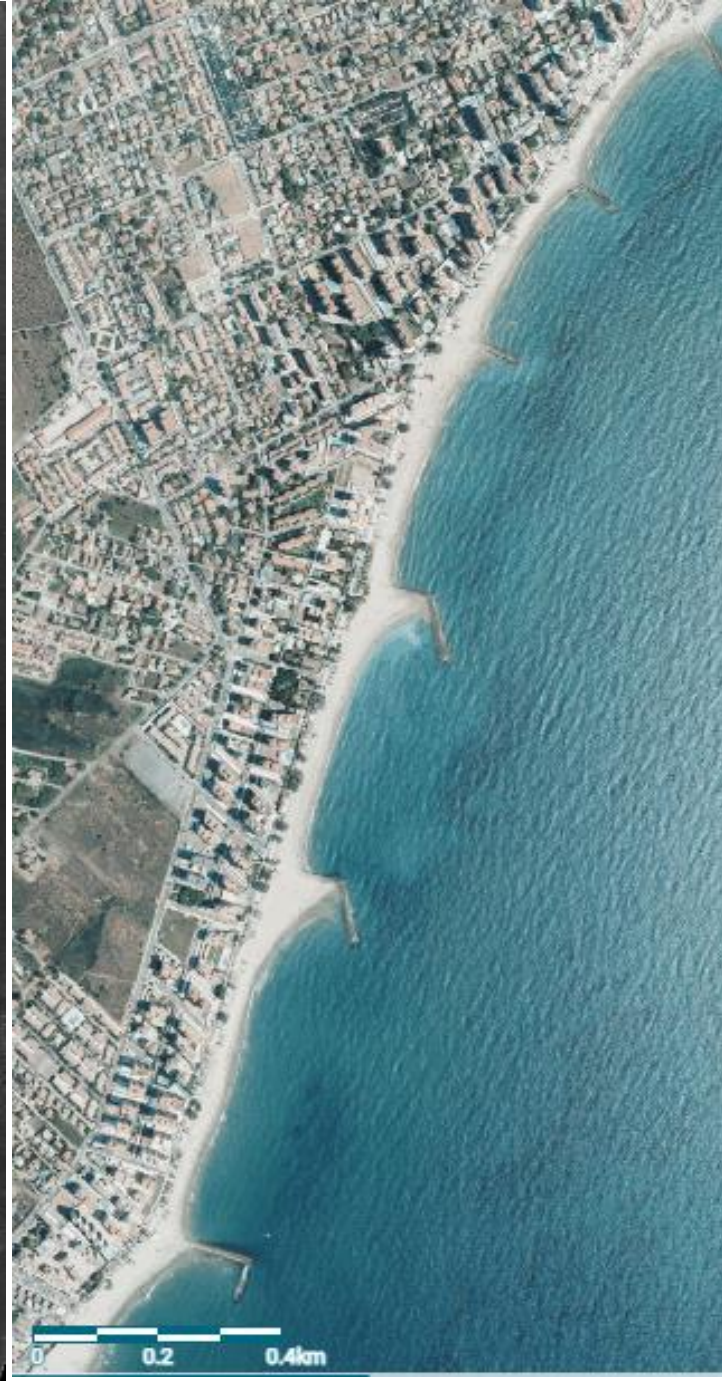
Figura 5. Fotos aéreas de la zona del Heliópolis de los años 1945 (izquierda) y 2021 (derecha).

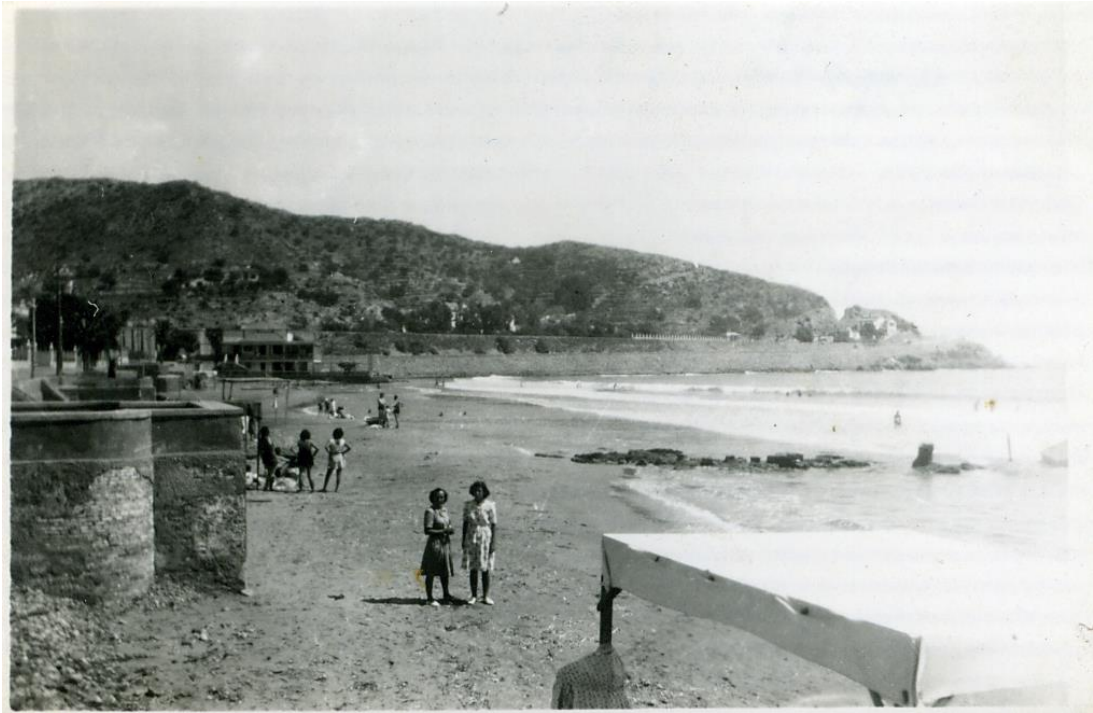
Figura 6. Playa del Voramar en los años 40.

metros (figura 6) ¹, destacando por su amplitud tan solo el sector de la Almadraba, con unos 30 m. Más al sur, en la zona de Els Terrers y la parte más septentrional de la del Heliópolis (tramo del Eurosol) no había playa. Esta situación, sin embargo, como podemos apreciar en figura 5(izquierda), cambiaba a medida que nos desplazábamos hacia el sur, ya que la superficie de playa aumentaba progresivamente, alcanzando en algunos puntos más de 70 m ².

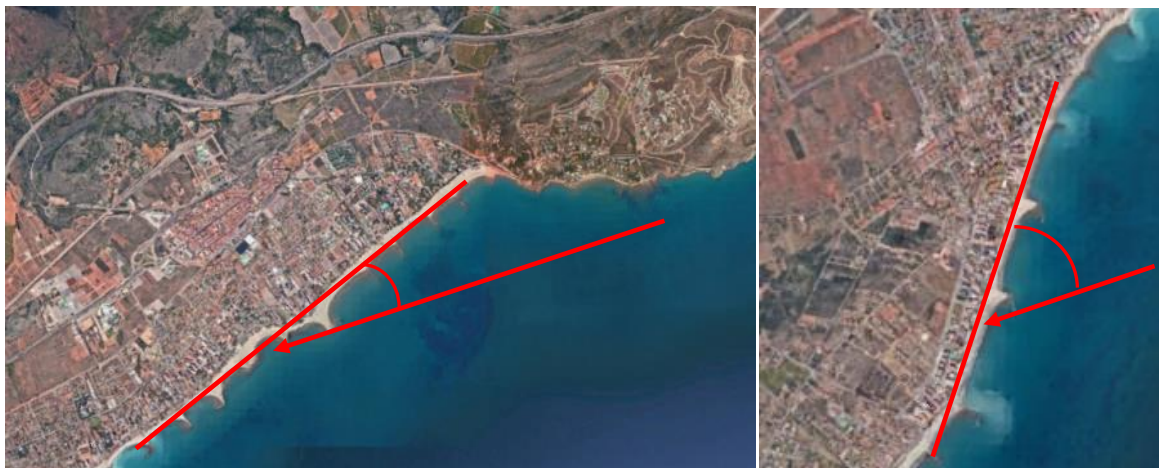
Figura 9. Dirección de incidencia de los vientos más frecuentes e intensos (flecha) y orientación de la costa. Cuando el ángulo de incidencia es menor, mayor es la deriva litoral y, por tanto, la dinámica regresiva del litoral. Izquierda: playas de la zona Norte y de Els Terrers; derecha: playa del Heliópolis.

las corrientes longitudinales más importantes y, por tanto, la deriva litoral más destacable, se produce en las costas donde los oleajes de mayor energía rompen de una manera muy oblicua, siendo inferior esta dinámica en los litorales en los que la incidencia resulta ser más transversal. El litoral de la zona Norte y de Els Terrers presenta una orientación muy oblicua respecto a los oleajes más frecuentes e intensos que sufre el litoral castellonense (NNE, NE y E). Este hecho unido a que se encuentra justo al sur de las estribaciones de la sierra de Oropesa, una pantalla natural a la deriva litoral, han determinado que en estos tramos siempre haya primado la dinámica regresiva y, por tanto, las zonas acantiladas. Por el contrario, en la zona del Heliópolis la orientación del litoral, al ser más perpendicular a la incidencia de los oleajes más energéticos y frecuentes, presenta una situación más favorable a la acumulación de sedimentos arenosos (figura 9).

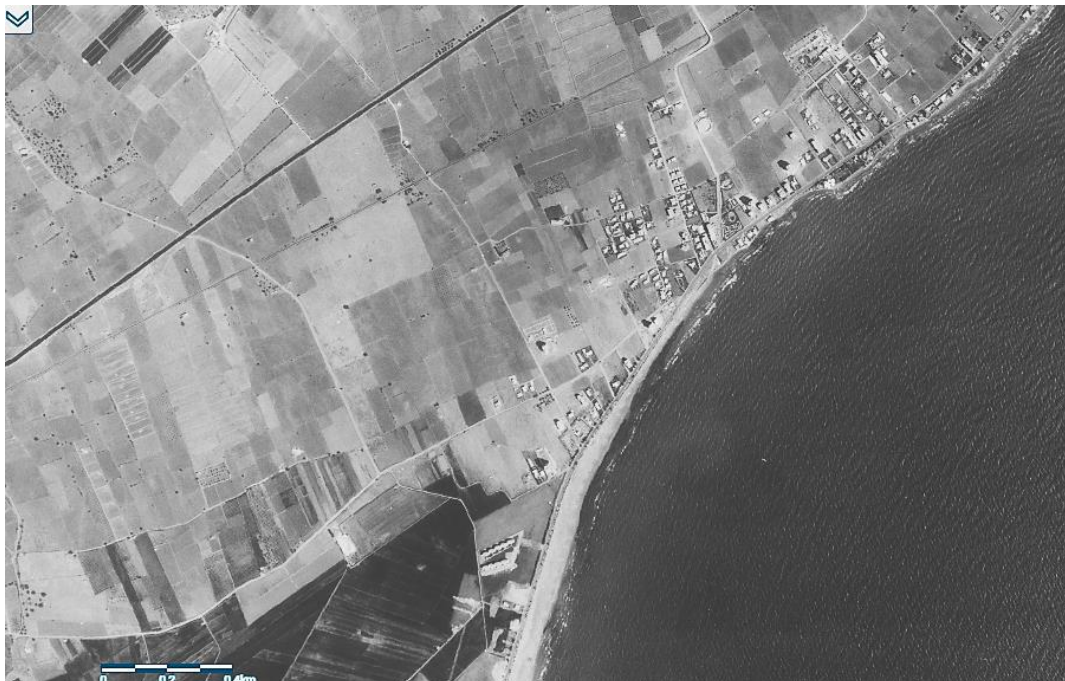
Figura 10. Foto aérea de 1967 de la zona meridional de Els Terrers y la septentrional del Heliópolis, donde se puede apreciar el comienzo del boom inmobiliario. En la zona inferior se pueden distinguir los apartamentos Heliópolis y La Panderola, construidos a escasos metros de los campos de arroz, en color más oscuro.

comenzaba a ser preocupante^{4,5} en la década de los 60. Por otro lado, en las fotos aéreas realizadas ese mismo año, también se puede observar el comienzo del boom inmobiliario en la playa de Els Terrers y del Heliópolis (figura 10), con la construcción de los primeros apartamentos a escasos metros de los arrozales⁶.

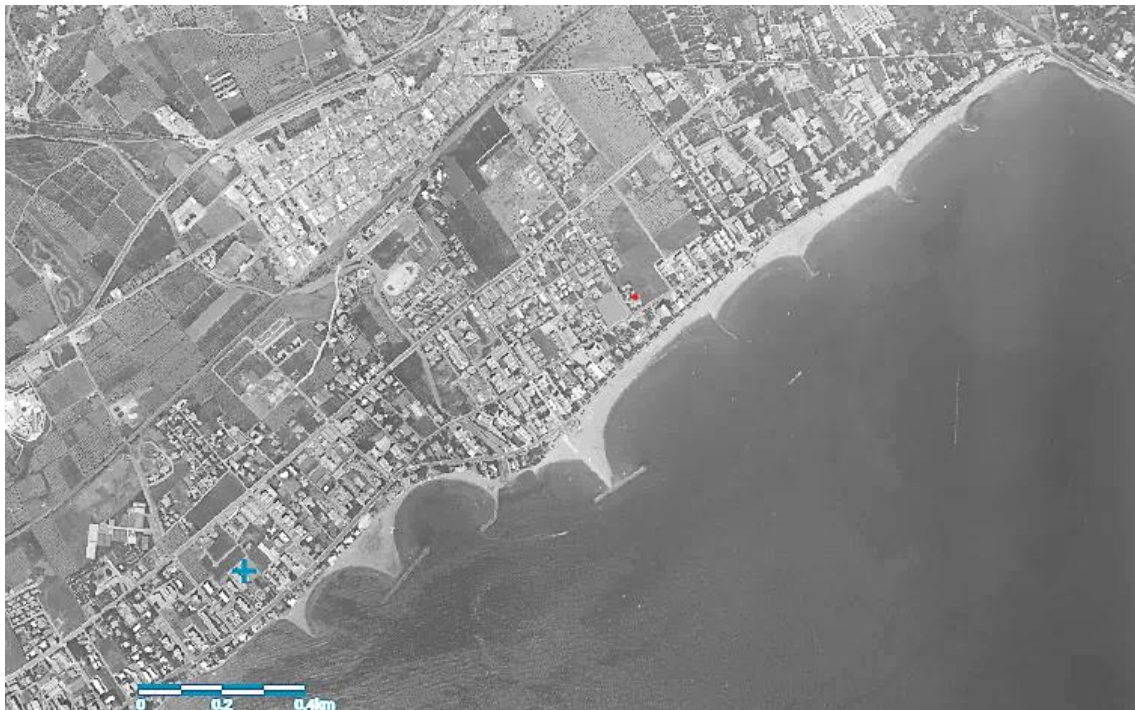
Figura 11. Foto aérea de las playas del Norte y de la zona de Els Terrers en 1987.

en la foto aérea de 1987 (figura 11)⁹. Por otro lado, las dos escolleras legalizadas por Costas¹⁰ en 1985 en la zona más septentrional del Heliópolis, en la zona conocida como playa del Eurosol, también se pueden distinguir en las fotos realizadas ese mismo año (figura 12).

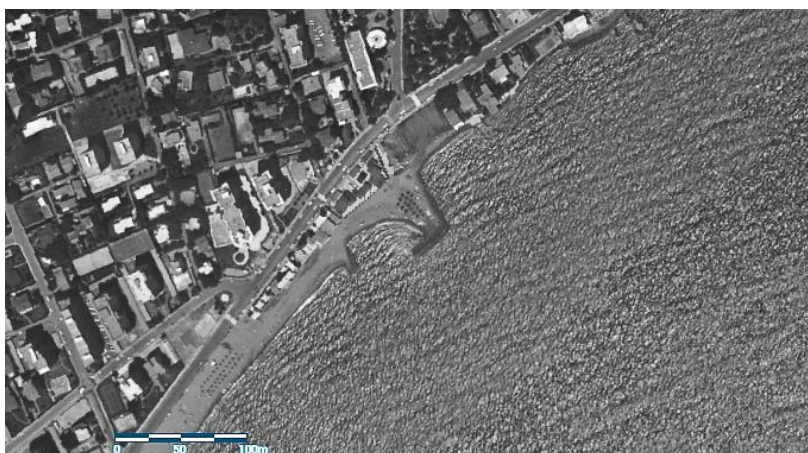
Figura 12. Foto aérea del tramo septentrional de la zona del Heliópolis en 1987.

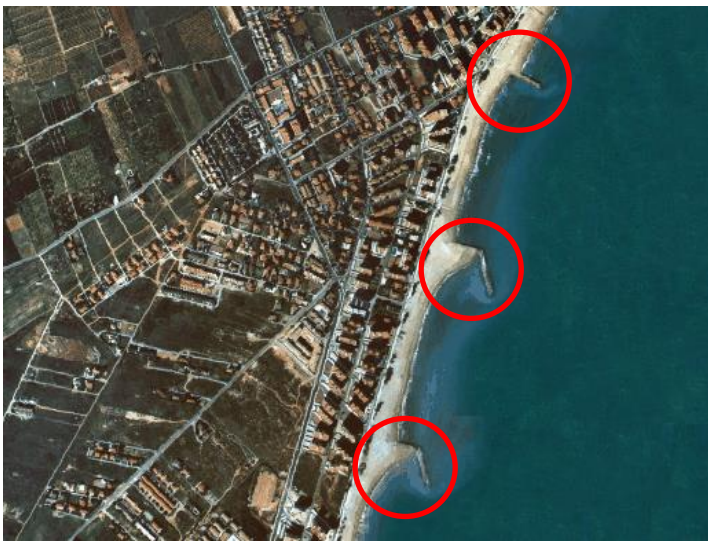
Figura 14. Foto aérea de la playa del Heliópolis en 1997. Rodeados de un círculo rojo los nuevos espigones.

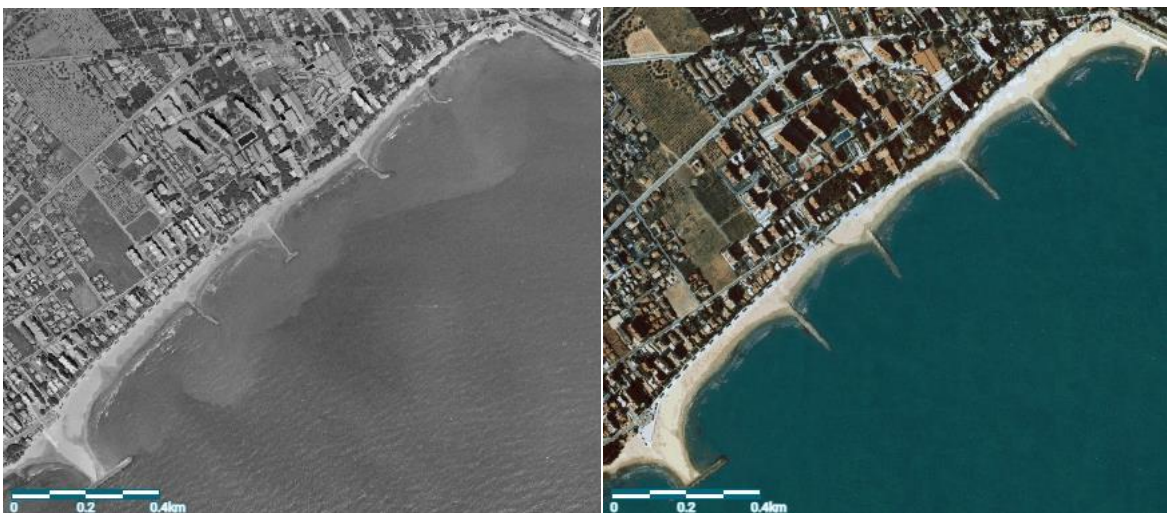
Figura 15. Fotos aéreas de las playas de la zona Norte en 1991 (izquierda) y 1997 (derecha), donde se aprecia el alargamiento de los espigones y la construcción de otro frente al Voramar.

Prácticamente en esas mismas fechas, posiblemente debido a que se consideraron insuficientes las ganancias de playa obtenidas, las defensas de la zona Norte se alargaron unos 60 m (de los aproximadamente 100 m iniciales a los 160 m finales) y se añadió un nuevo espigón al norte del hotel del Voramar, modificaciones que también se pueden apreciar en las fotos aéreas de 1997 (figura 15).

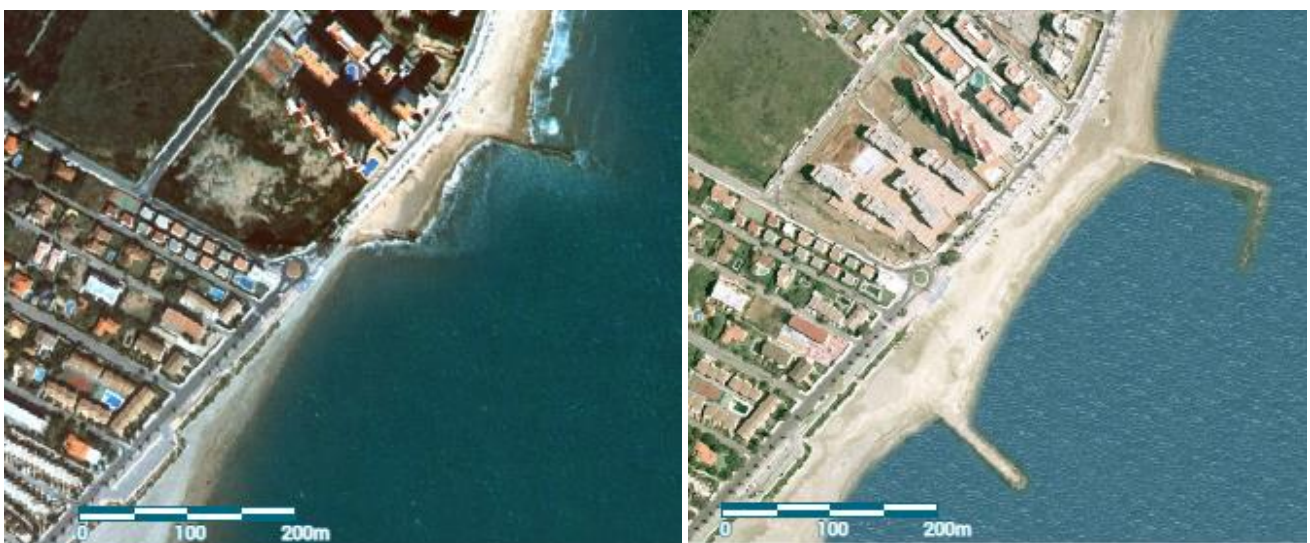
Figura 17. Fotos aéreas del tramo de la “curva” en 1997 (izquierda) y 2003 (derecha).

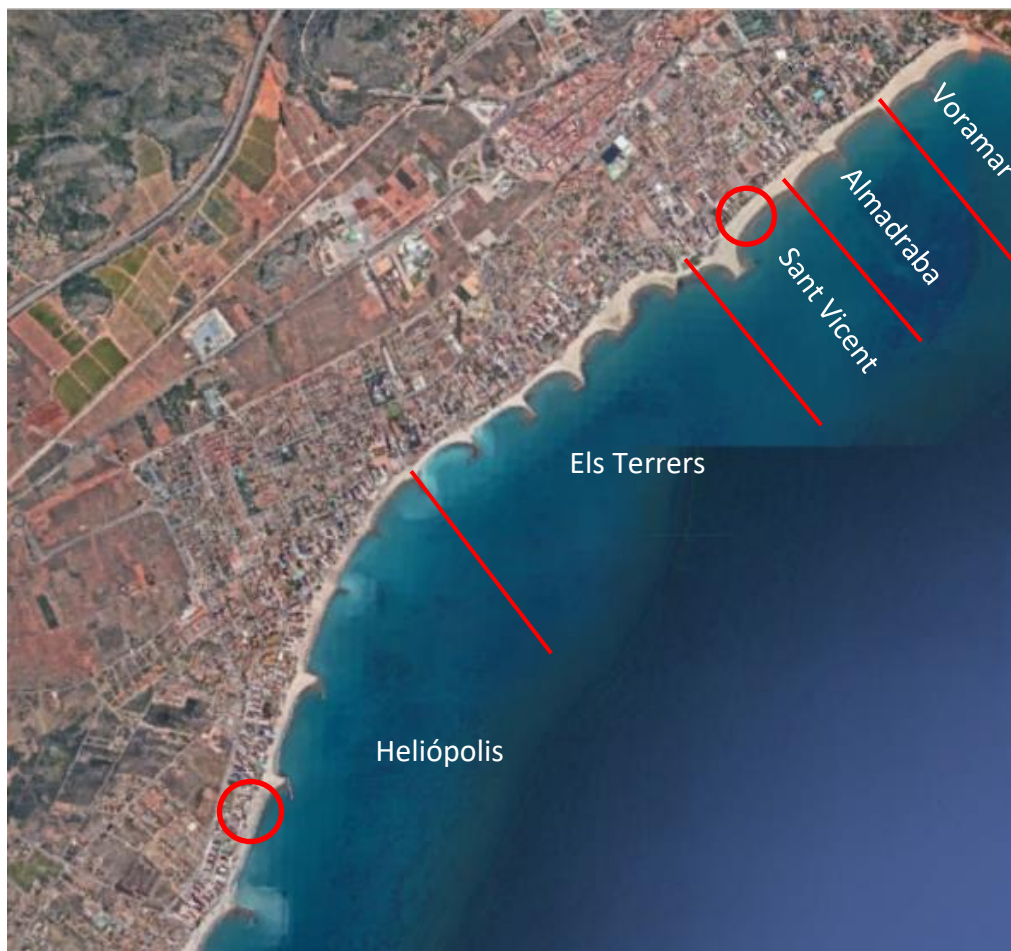
Figura 20. Rodeados por un círculo rojo los puntos de playa analizados en la playa de la Sant Vicent y del Heliópolis.

Para realizar el análisis, se han escogido dos puntos, uno de la zona Norte, concretamente en la playa de la Torre de Sant Vicent, y otro en la zona meridional de la playa del Heliópolis, zona en la que actualmente se concentra el mayor número de quejas. En la figura 20 se muestran, rodeados por un círculo, los dos puntos de playa analizados.

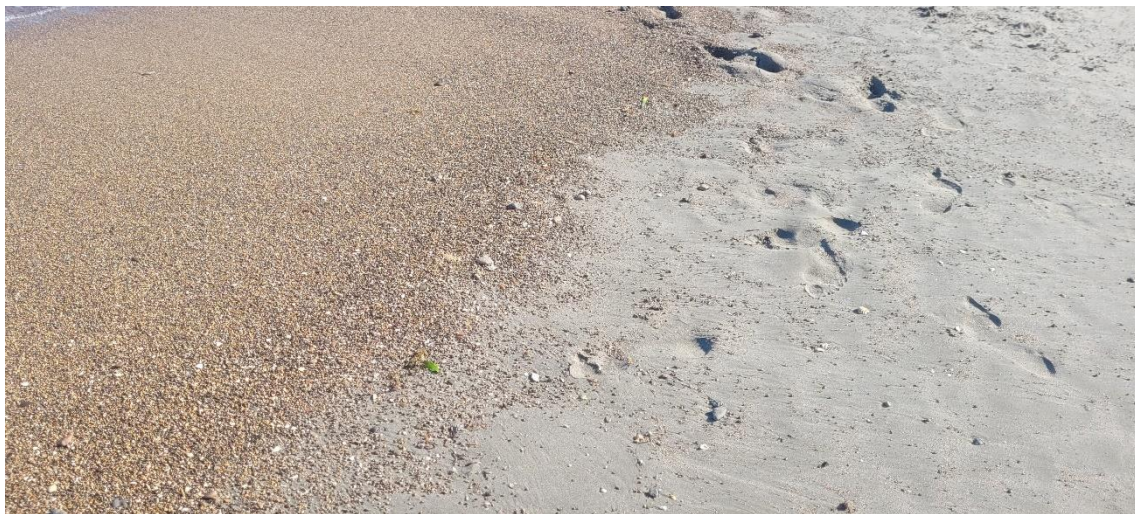
Figura 21. En la foto se puede apreciar la dificultad que ha presentado el muestreo en la playa del Heliópolis. En el frente de la playa es donde se acumulan normalmente los materiales más gruesos, mientras que en la zona seca es donde se suelen concentrar los más finos.

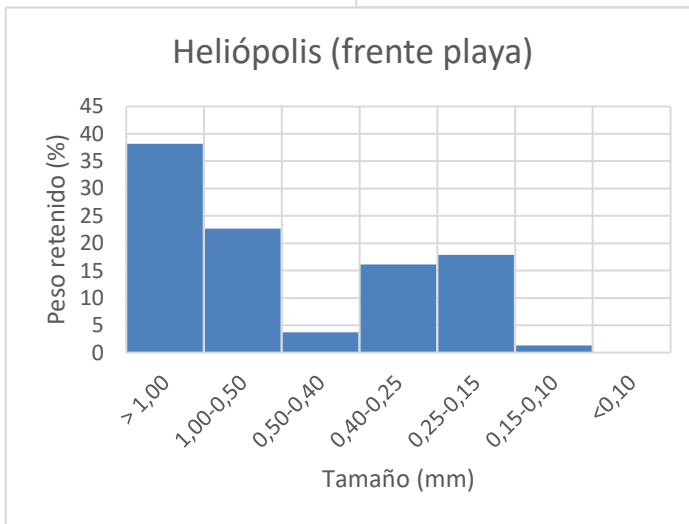
Figura 22. Distribución de tamaños de partícula de las muestras de arena recolectadas en el Torreón y Heliópolis.

¹³ La arena del Heliópolis presenta realmente dos distribuciones de tamaño de partícula solapadas, una más gruesa, con un D50 superior a 1 mm, y otra más fina con un D50 de unos 0,175 mm. Este hecho es resultado, como veremos con más detalle en el siguiente apartado, del mezclado de la arena natural con arenas de cantera utilizadas en la regeneración de la playa.

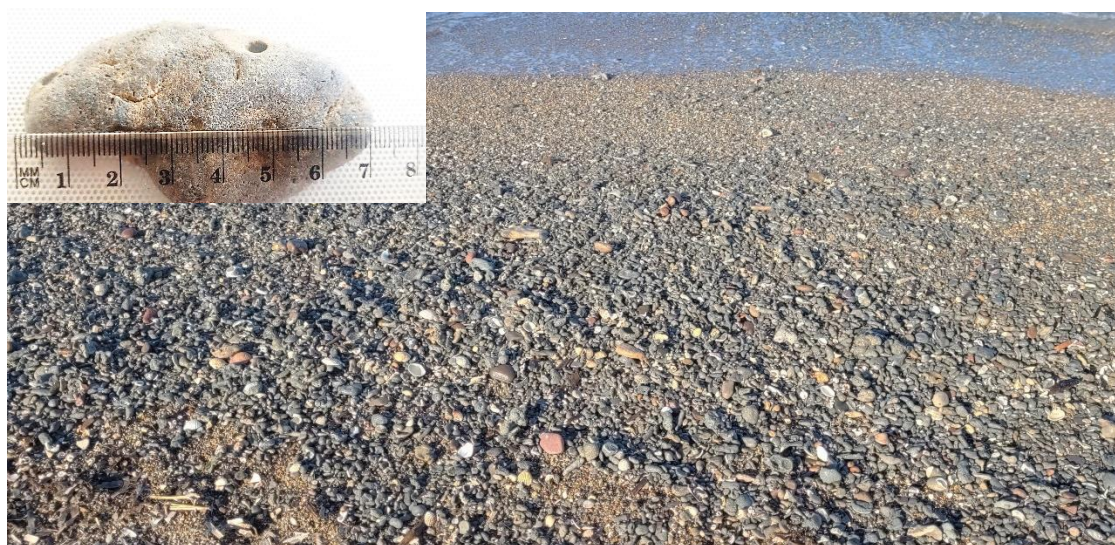
Figura 24. Presencia de gravas y cantos en la playa del Heliópolis; algunos de ellos alcanzan los 7 cm.

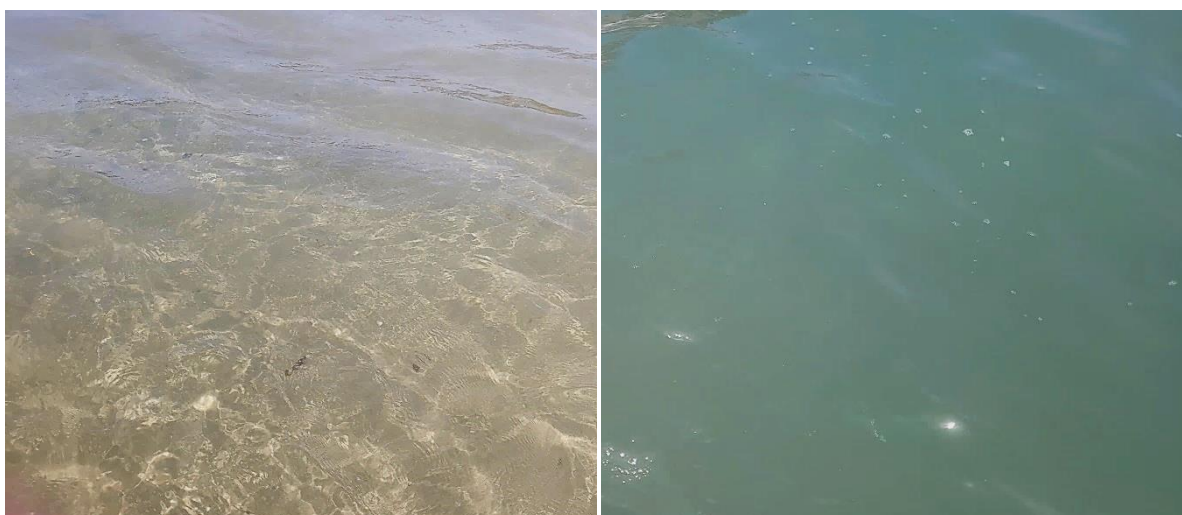
Figura 28. Aspecto visual del agua en la Torre Sant Vicent (izquierda) y Heliópolis (derecha). Fotos tomadas el mismo día: 21/05/22.

Por otro lado, respecto a la transparencia del agua, aunque se pueden utilizar procedimientos más o menos precisos para medir esta variable pensamos que resulta suficiente una evaluación visual cualitativa, considerando que el agua presenta turbidez cuando su aspecto es opaco lechoso (foto de la derecha de la figura 26). Teniendo en cuenta esta evaluación, podemos afirmar que, en general, cuando no hay fuerte oleaje, las aguas de la playa Torreón presentan un aspecto transparente (foto de la izquierda de la figura 26), mientras que en la playa del Heliópolis es relativamente frecuente ver el agua turbia, incluso en días de calma.

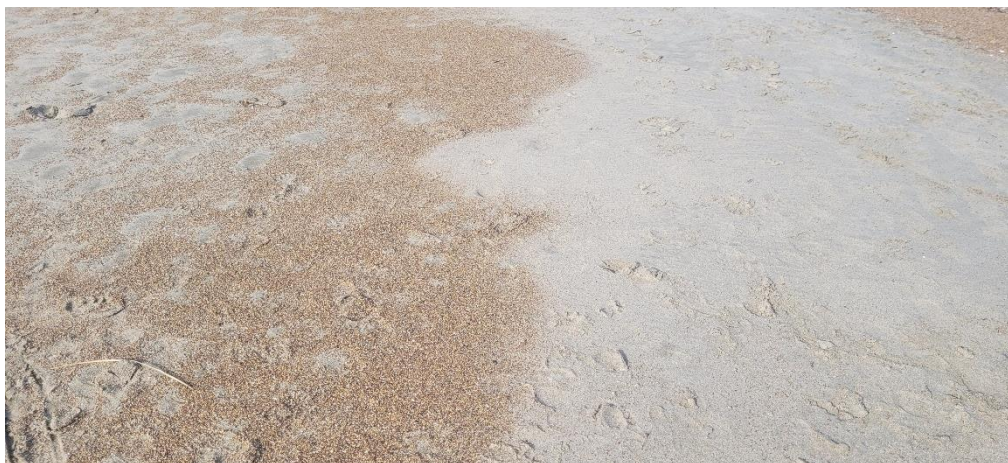
Figura 28. Variación de la tonalidad de la arena en la playa del Heliópolis, a la izquierda más pardo-rosácea y a la derecha más blanquecina.

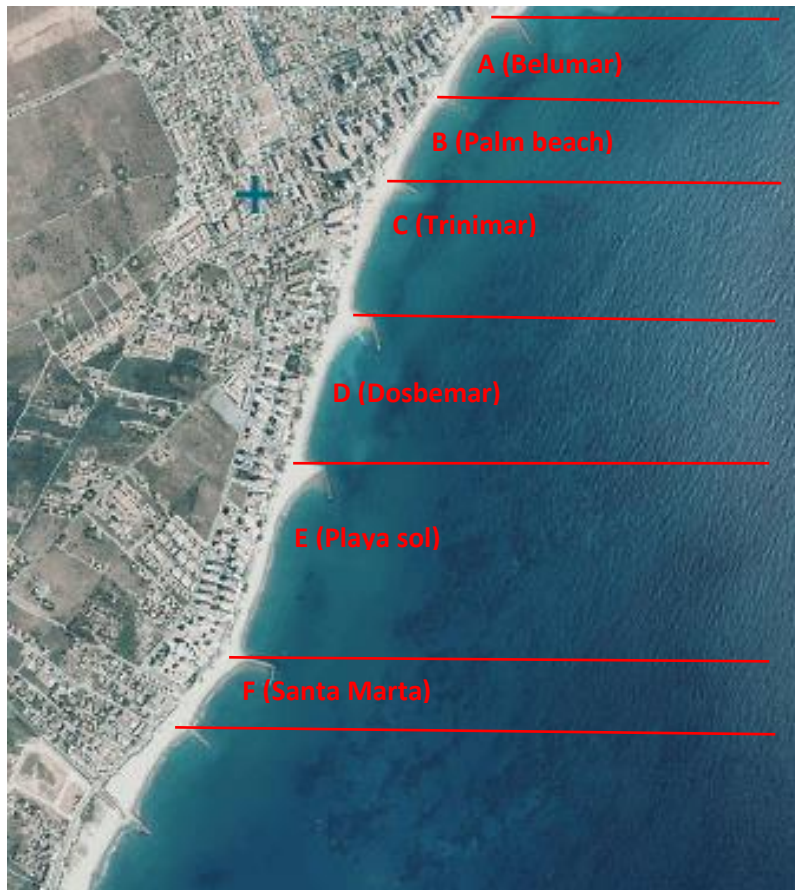
Figura 29. División de la playa del Heliópolis en 6 celdas: A, B, C, D, E y F, correspondientes a los 6 tramos que hay entre los espigones. En paréntesis se indican, los apartamentos, hotel o restaurante, a la altura de los que se han realizado las mediciones

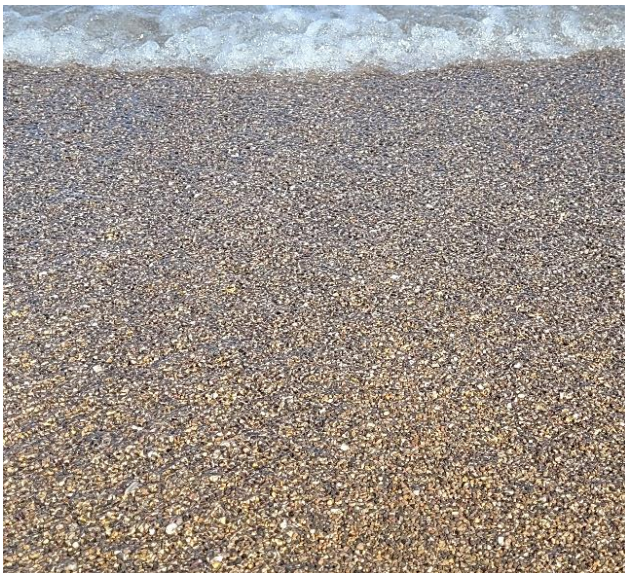
Figura 30. Frente de playa formado mayoritariamente por sedimentos gruesos.

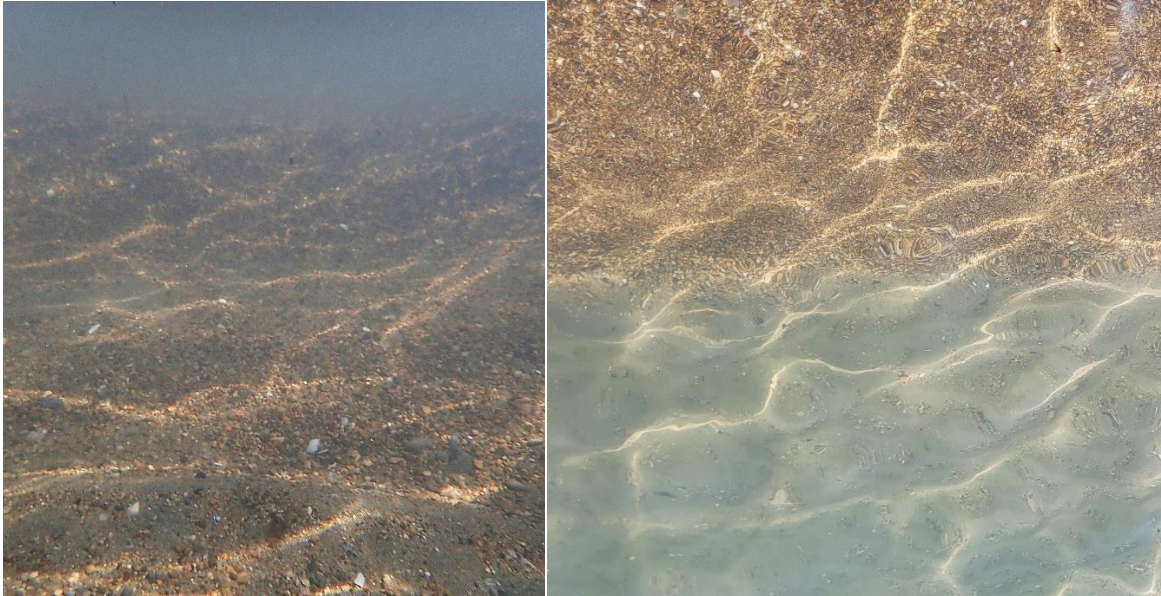
Figura 31. Escalón situado en el límite del frente de playa visto desde dentro del agua (izquierda) y desde arriba (derecha).

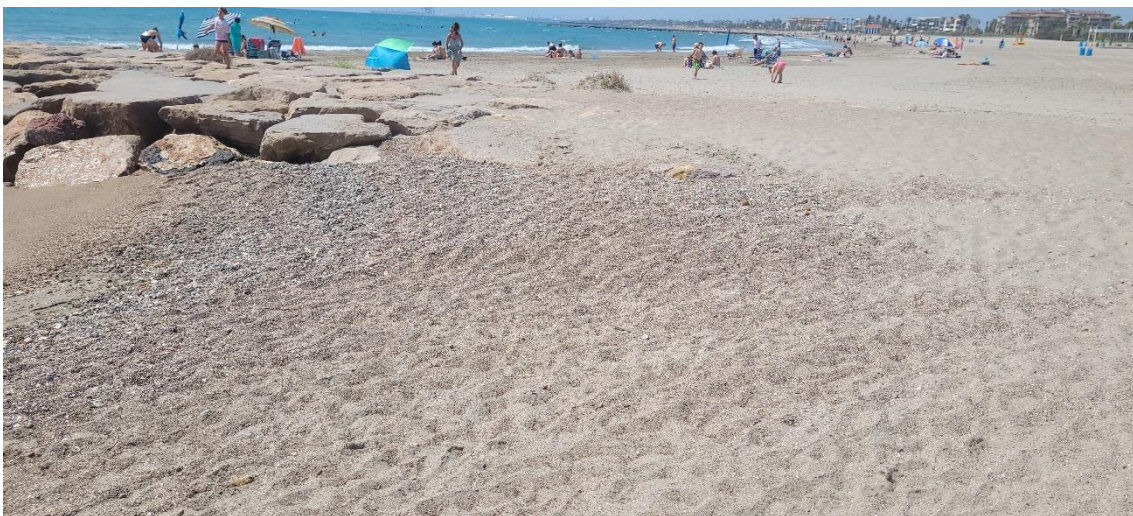
Figura 33. Acumulación de sedimentos grueso en la playa emergida al norte de un espigón en la playa del Heliópolis.

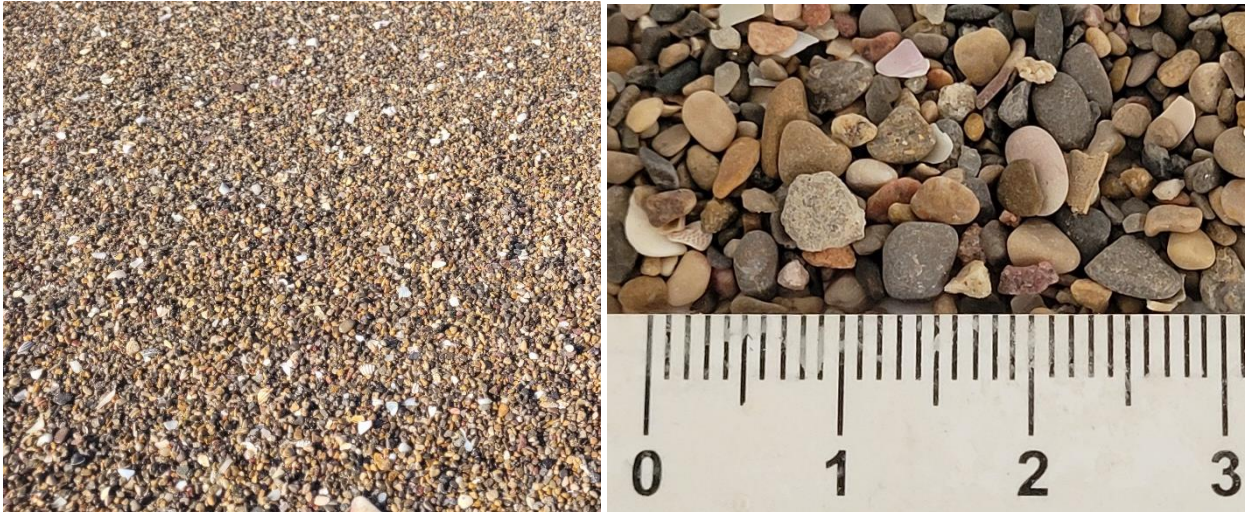
Figura 34. A la izquierda: en algunas zonas próximas a los espigones se acumulan las arenas más gruesas. A la derecha: detalle de las partículas gruesas.

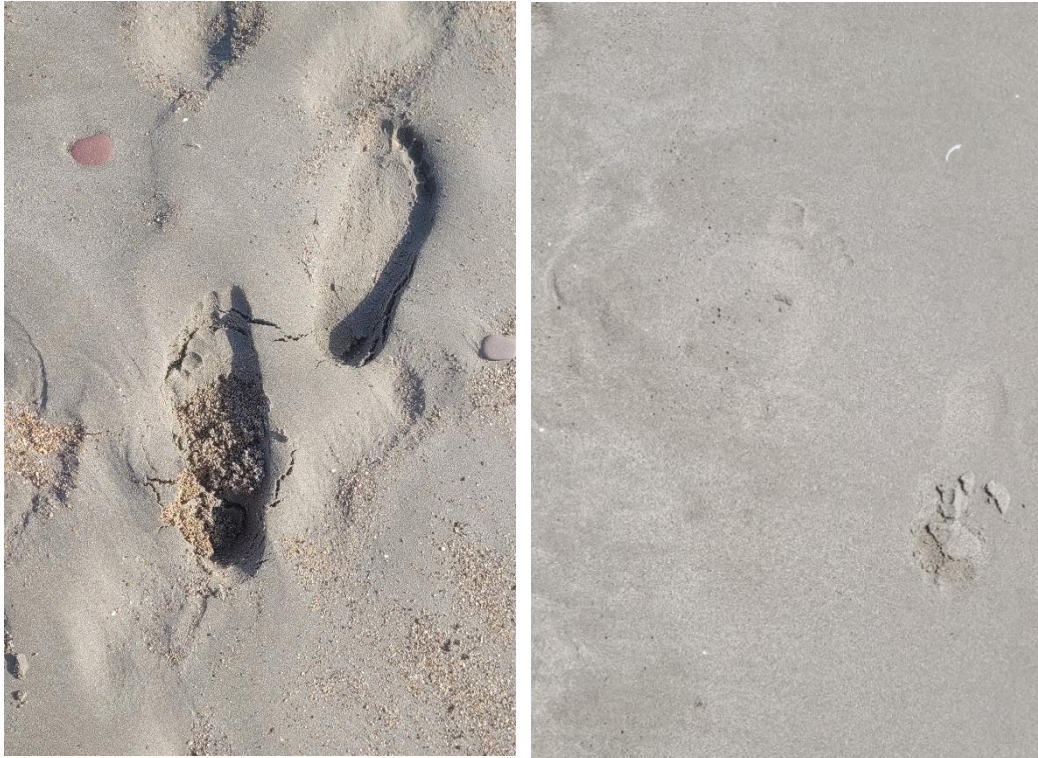
Figura 36. *En la foto de la izquierda se pueden observar huellas profundas, lo que nos indica que el tránsito en algunas zonas de la playa del Heliópolis, en las que predomina la arena gruesa, resulta complicado. Por el contrario, como puede apreciarse en la foto de la derecha, los pies apenas se hunden cuando se camina sobre arena natural debido a su mayor compactación.*
