**PROBLEMAS QUE ACTUALMENTE
PRESENTA LA PLAYA DEL HELIÓPOLIS
DE BENICÀSSIM, DIFERENCIAS CON LAS
PLAYAS DE LA ZONA NORTE Y ANÁLISIS
DE SUS CAUSAS**

Miguel Angel Cerdán Pérez
Fernando Ginés Llorens

En el presente estudio se han determinado los problemas que actualmente presenta la playa del Heliópolis, así como el origen de sus causas. Para ello, se ha analizado la evolución que ha experimentado el litoral de Benicàssim desde 1945 y se ha evaluado, mediante una metodología de carácter analítico, la situación, actual y pasada, de las playas de la Zona Norte y la Zona Sur del término de Benicàssim.

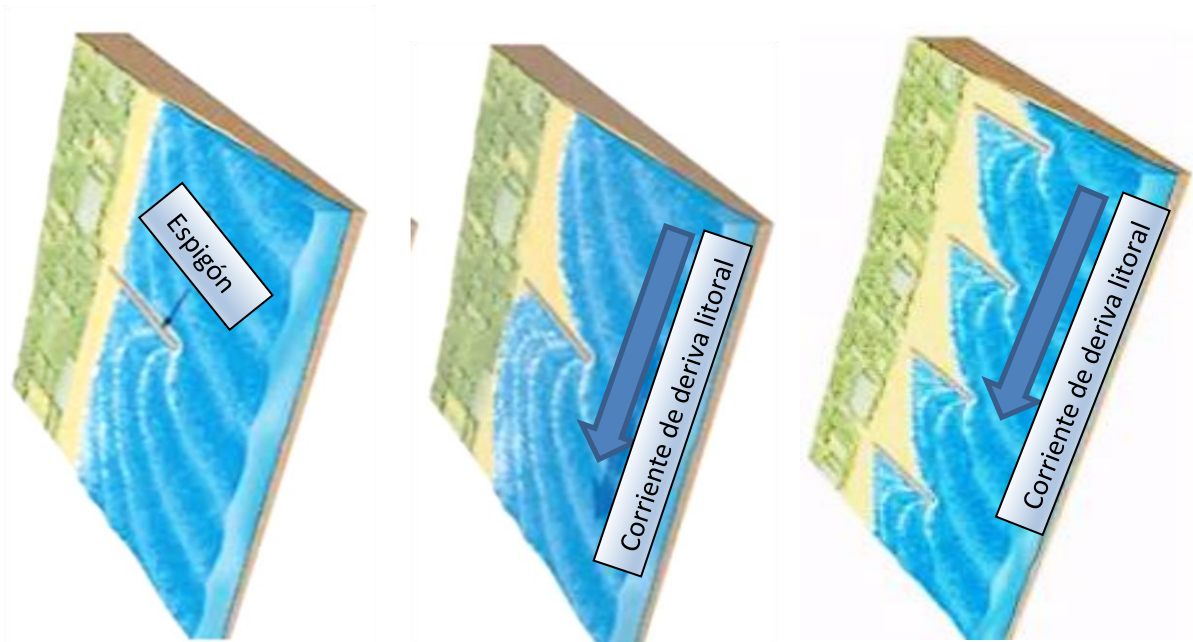
Figura 39. Interrupción de la corriente de deriva consecuencia de la construcción de espigones. Se produce una brusca sedimentación en la zona anterior al obstáculo y una intensa erosión en la posterior.

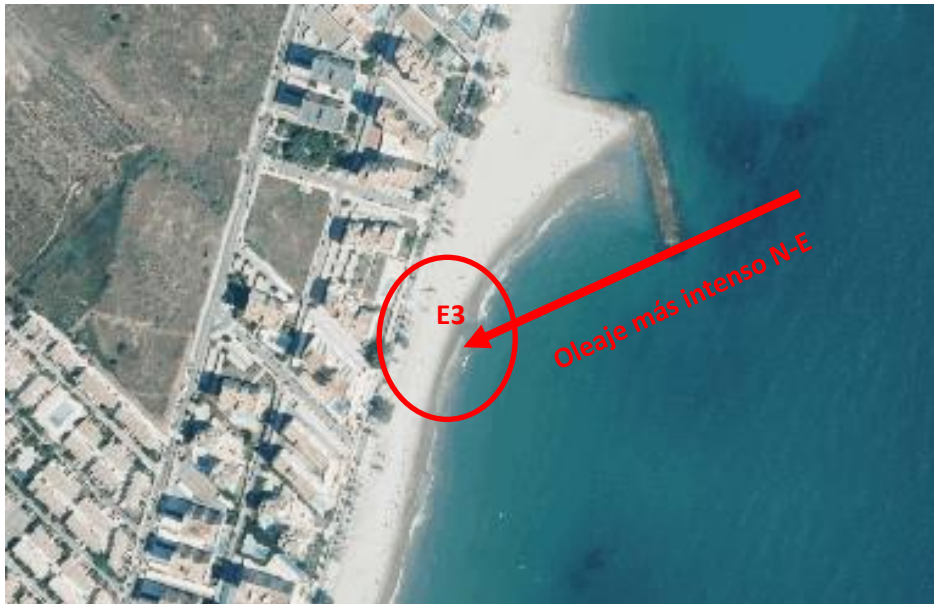
Figura 43. Incidencia de las olas sobre el punto E3, que es donde la playa seca es actualmente más estrecha y donde el perfil sumergido presenta mayor pendiente. Las olas más enérgicas, de dirección N-E, se canalizan en la zona, donde el espigón ya no protege, incidiendo sobre esta zona con toda su intensidad.

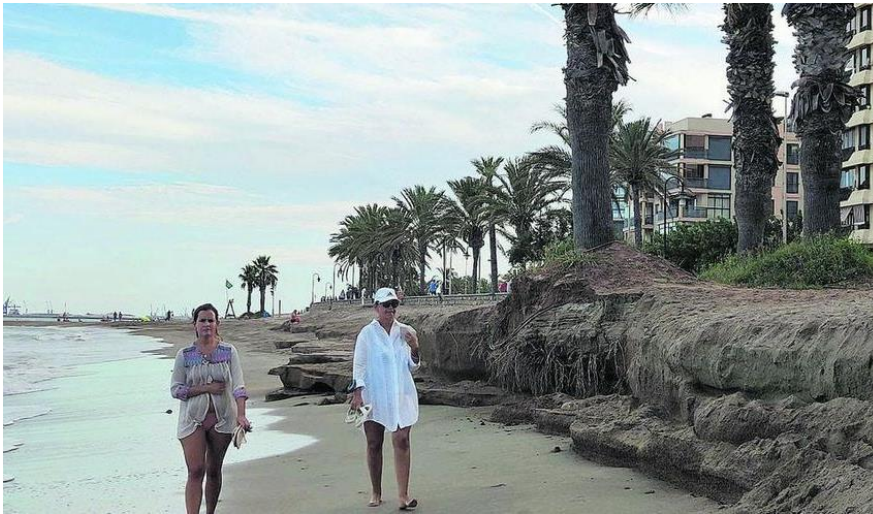
Figura 43. Situación en el punto E5 en septiembre de 2020 (foto del periódico *Mediterráneo* publicado el 01/09/2020).

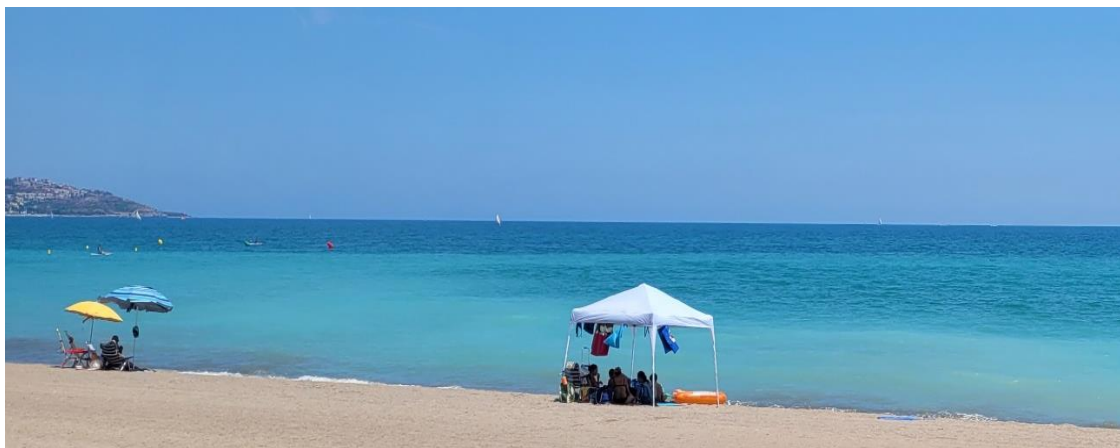
Figura 44. Los días en los que se levanta un ligero oleaje el agua de las playas del Heliópolis se tiñe de un blanco lechoso.

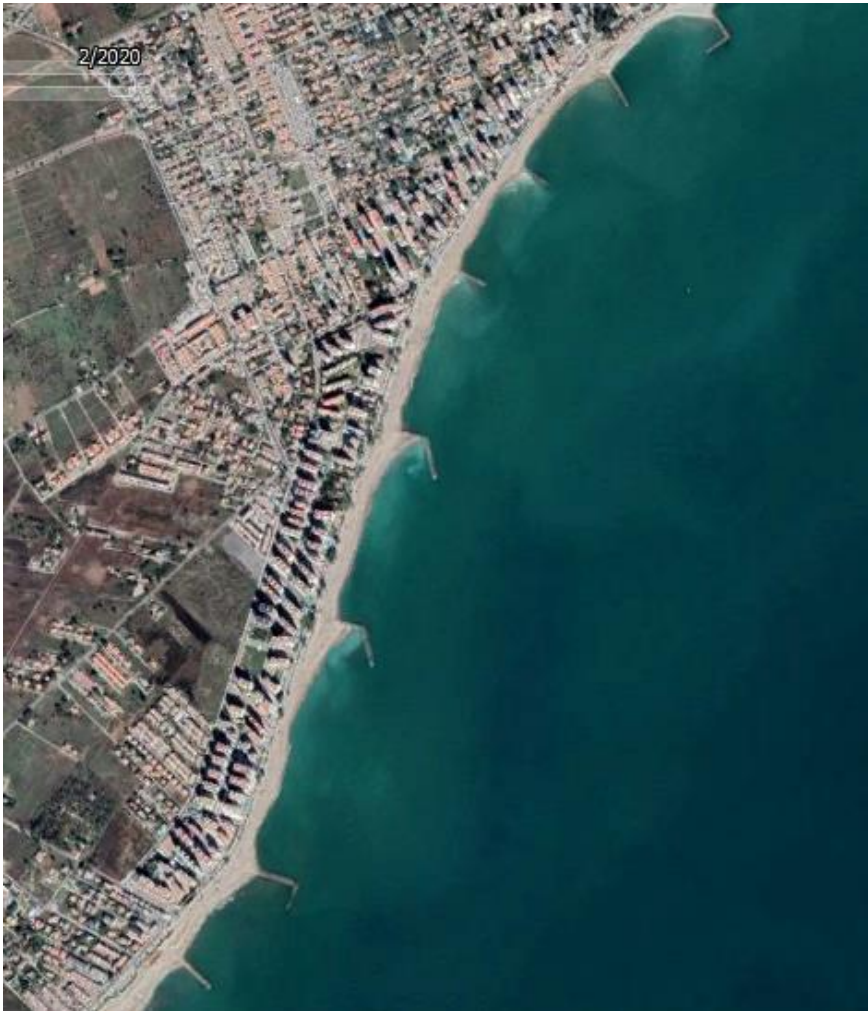
Figura 45. Foto aérea de la playa del Heliópolis. Puede comprobarse que, con excepción de su parte más meridional, la célula F, en el resto se observan manchas lechosas.

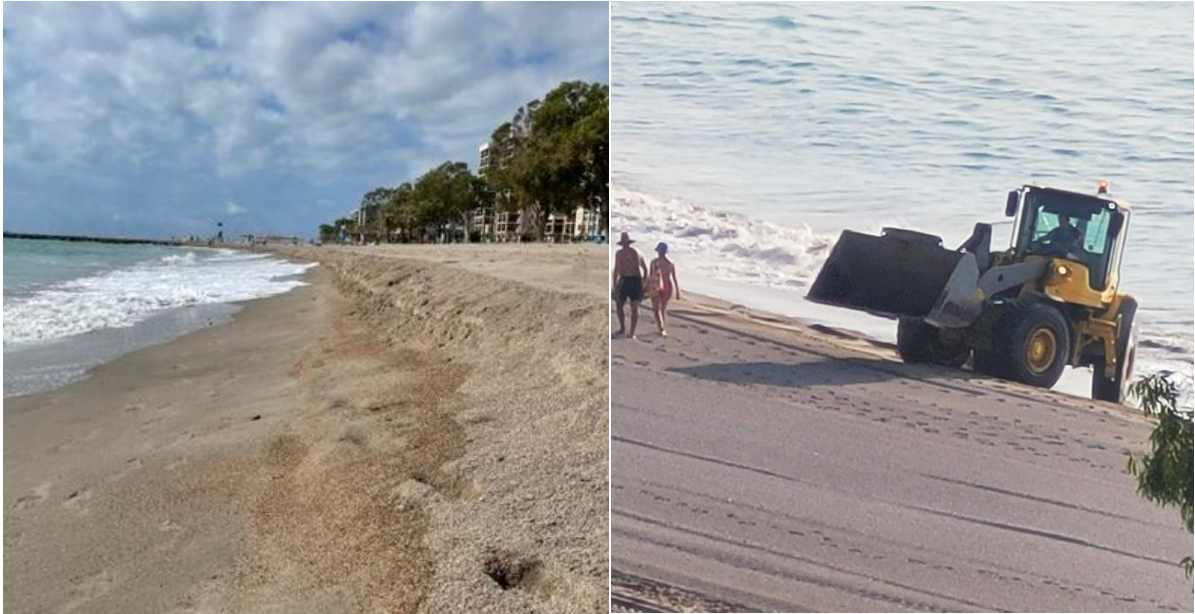
Figura 46. A la izquierda, escarpe originado por erosión de la berma. A la derecha, una pala excavadora intentado eliminar los escalones a primera hora de la mañana.

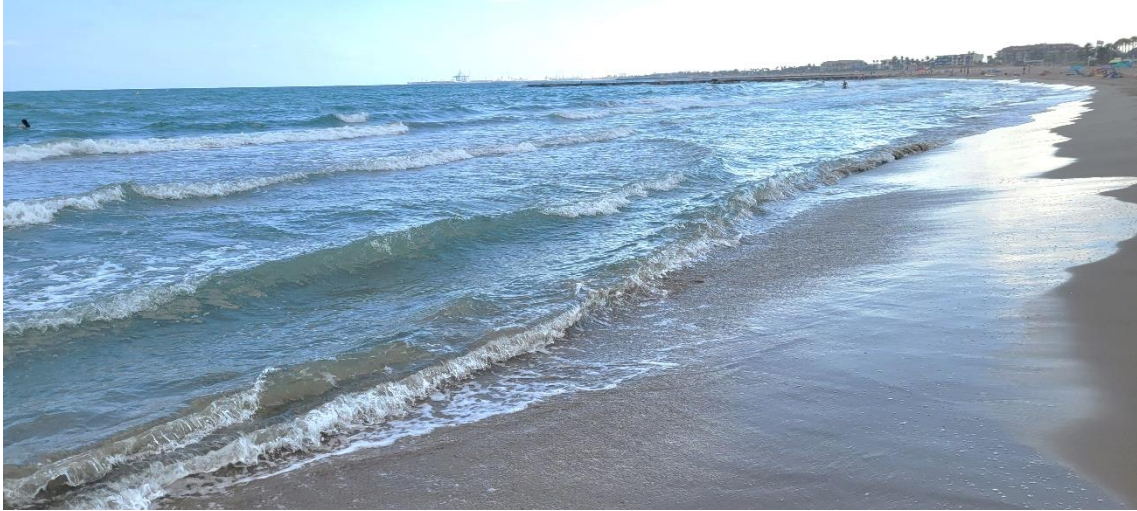
Figura 47. Rotura de las olas en la celda F. La zona de rompiente es muy amplia, por lo que no se puede hablar de único punto de ruptura de las olas.

Como ya comentamos, las playas del Norte y la celda F muestran un perfil tendido, de escasa pendiente, y, por tanto, disipativo. Debido a ello, y como puede observarse en la figura 47, se produce una rotura gradual de las olas hasta que la cresta se inestabiliza y se derrama por su parte frontal. En este tipo de ruptura, denominada de tipo *spilling*, la energía de la ola se disipa de forma progresiva a lo largo de la zona de rompientes y poco de su *momentum* es reflejado hacia el mar. Debido a ello, salvo en situaciones de fuerte oleaje, no suele producirse una suspensión de sedimentos destacable, lo que favorece la transparencia del agua.

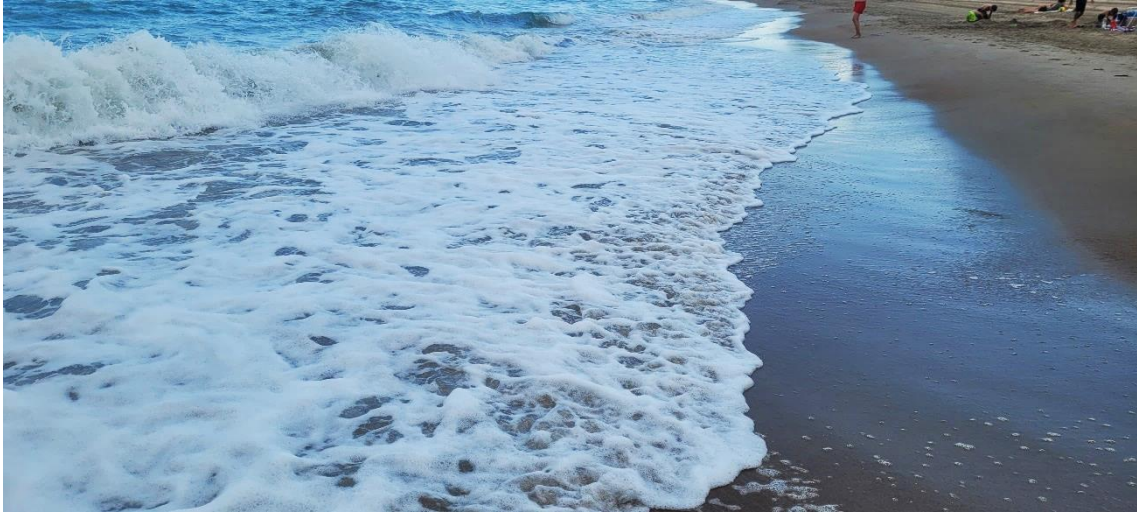
Figura 48. Rotura de las olas en la celda E. La zona de rompiente es estrecha por lo que las olas rompen prácticamente en la orilla, lo que genera un ruido característico, mucha espuma y una gran suspensión de los sedimentos.

Por el contrario, como podemos observar en la figura 48, en la mayor parte de la playa del Heliópolis, con un perfil reflectante, la base de la ola llega al frente de playa antes de que se produzca su ruptura, por lo que la cresta se colapsa y desaparece, liberando gran parte de la energía en el impacto, lo cual origina una gran turbulencia y entrada de aire que, al comprimirse, genera un sonido característico. La rotura de la ola, además de crear una gran cantidad de espuma,

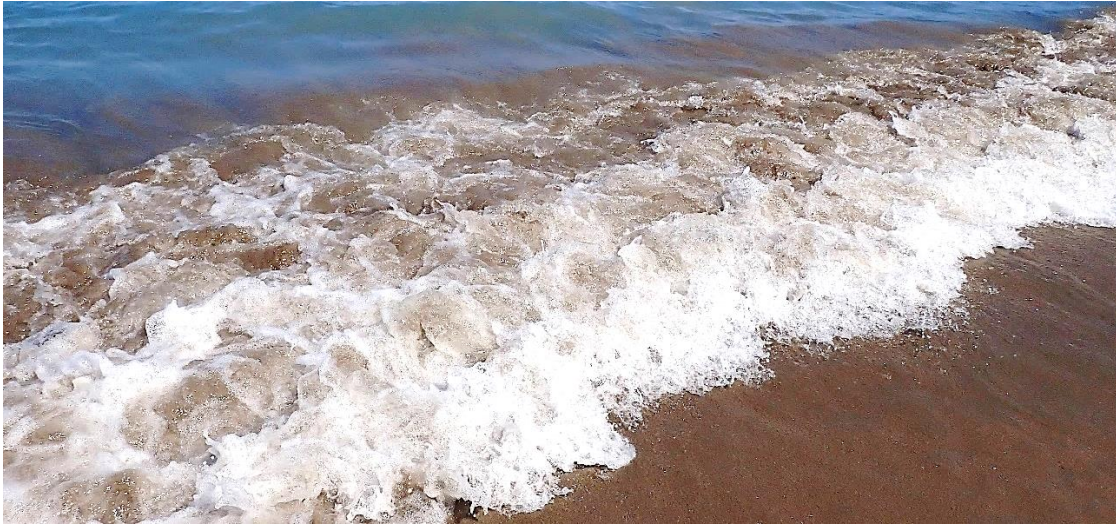
Figura 49. En rompientes del tipo surging, además de una gran cantidad de espuma, se produce una elevada suspensión de sedimentos que tiñe de marrón el agua.

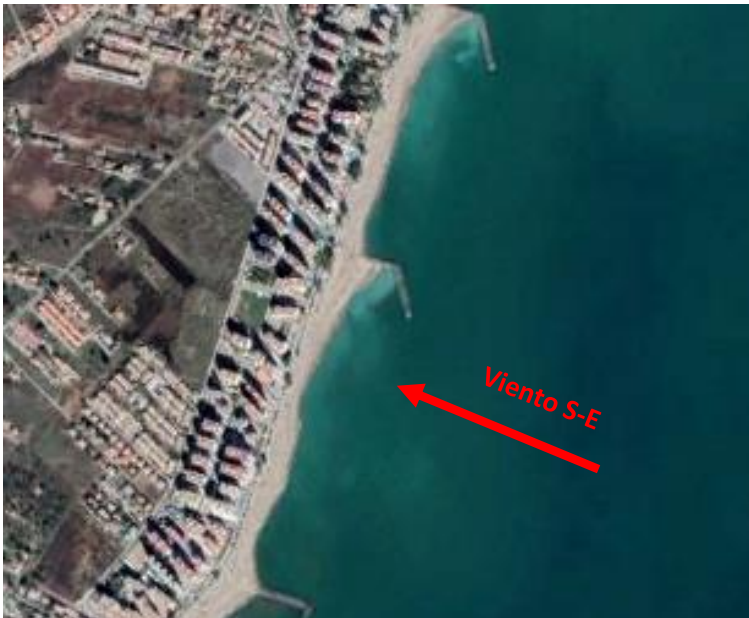
Figura 50. Foto área de las células D y F. El agua rica en sedimentos en suspensión se acumula a barlovento debido a que los espigones obstaculizan su circulación. En este caso concreto, el viento del S-E, típico de la estación estival, acumula el agua turbia en la cara sur de los espigones.

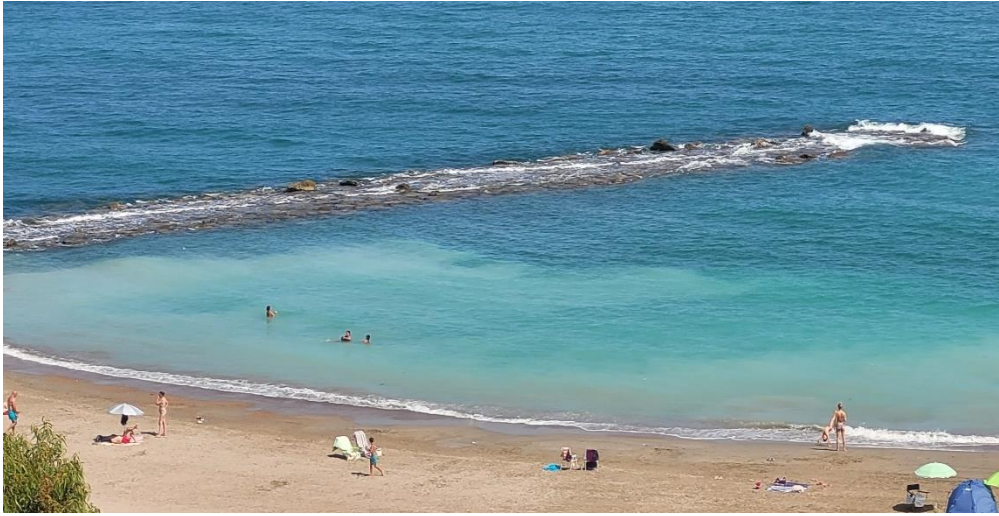
Figura 51. Agua con sedimentos a barlovento. Espigón Norte de la célula E.
