**ESTUDIO Y PROPUESTA
DE REHABILITACIÓN
ENERGÉTICA DE
EDIFICIOS DE
PROTECCIÓN OFICIAL**

AUTOR: HENRRY ALVÁN ZÚÑIGA

TUTOR: ANGEL MIGUEL PITARCH ROIG

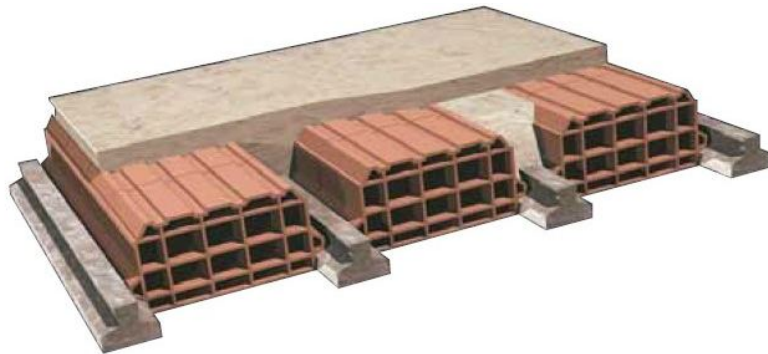
Los forjados son tradicionales, se deduce que son unidireccionales, de hormigón armado, con bovedilla y vigueta armada

Figura 10. Forjado unidireccional tradicional con bovedilla y vigueta.

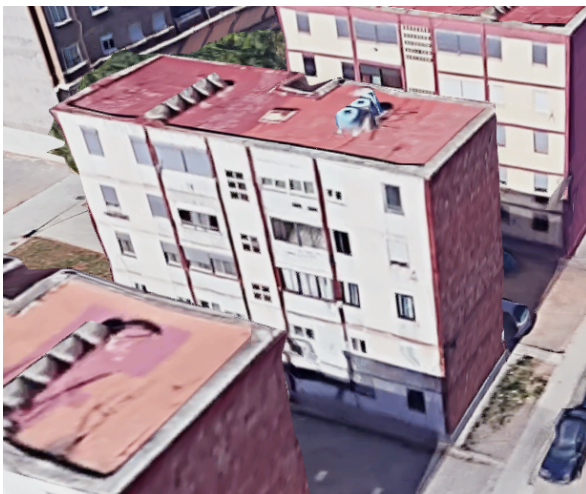
La cubierta que presentan las viviendas es una cubierta plana tradicional no transitable, sin cámara de aire.

Figura 11. Foto aérea edificio

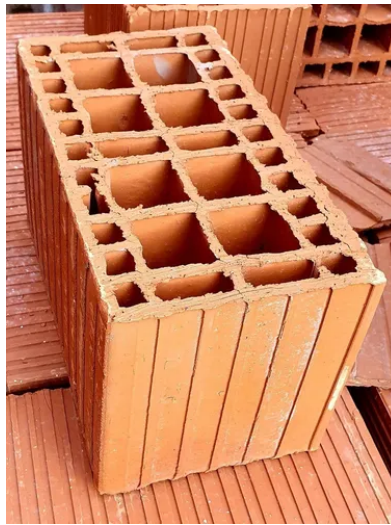
Este elemento se puede observar perfectamente desde la calle. Este elemento se puede observar perfectamente desde la calle. La solución constructiva adoptada para el elemento portante vertical ha sido Bloque Hueco cerámico de 1 pie de espesor con un formato de 33 x 18 x 18 cm., cuyo formato elegido es:

Figura 13. Bloque de ladrillo cerámico.

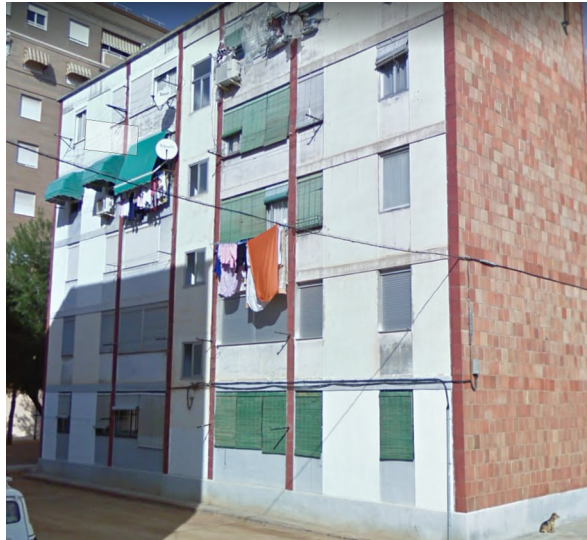
La fachada principal y trasera son otros de los elementos que se pueden observar perfectamente desde pie de calle, en este caso se deduce que es un ladrillo perforado de medio pie con un enlucido interior de aproximadamente 1cm de espesor y un enfoscado exterior de aproximadamente 1.5cm de espesor.

Figura 14. Foto edificio fachada trasera.

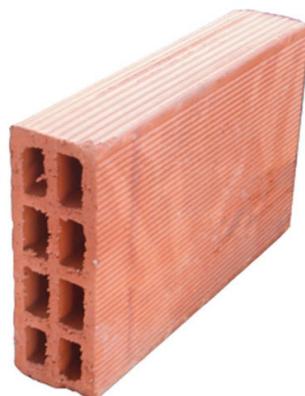
Las particiones interiores o tabiquería interior se deduce que están compuestas principalmente por ladrillo cerámico perforado de formato fino, añadiendo posteriormente una capa de enlucido por ambos lados del tabique interior, siendo el siguiente: 33 x 18 x 8cm

Figura 15. Ladrillo cerámico perforado, 8 cm. espesor.

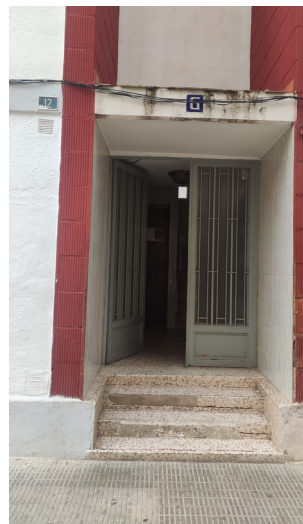
La puerta de acceso a cada uno de los bloques de viviendas es metálica, de estilo clásico, con vidrio monolítico

Figura 18. Puerta acceso principal.

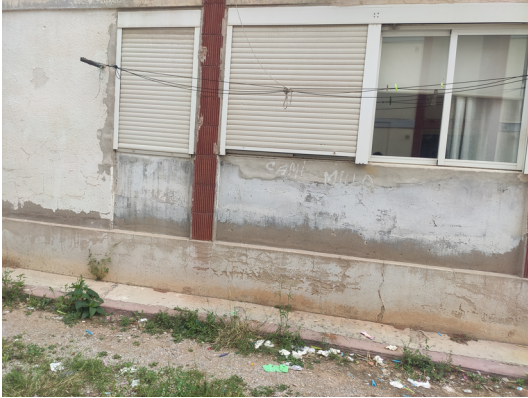
Figura 19. Ventanas de aluminio sin Rotura de Puente Térmico. Fachada Trasera.

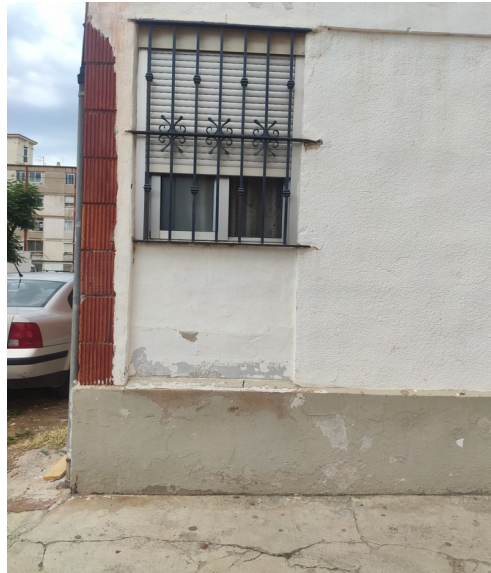
Figura 20. Ventanas de aluminio sin Rotura de Puente Térmico. Fachada Delantera.

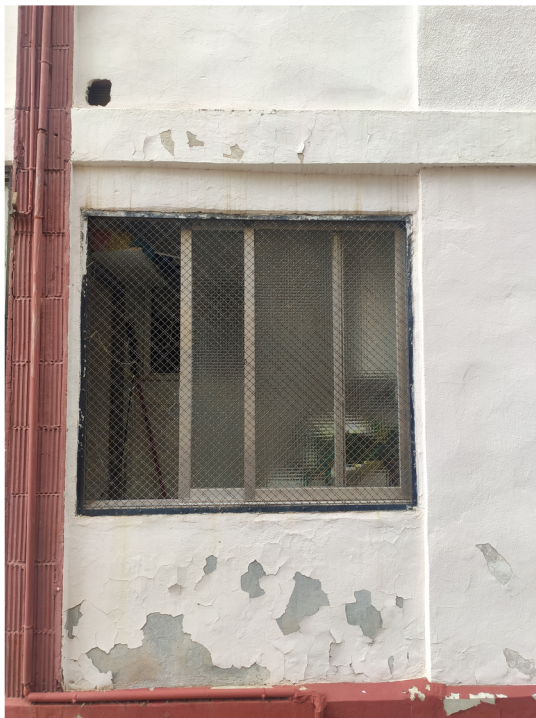
Figura 21. Ventanas de aluminio sin Rotura de Puente Térmico. Fachada Trasera.

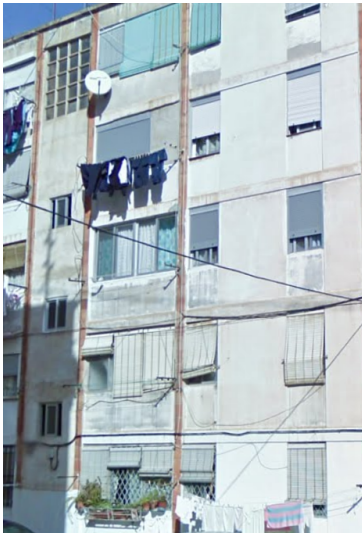
Un factor curioso es que, como vemos en las figuras de abajo, las ventanas que dan a la fachada principal tienen persiana normal, con sus raíles y su cuerda por dentro para estirar manualmente. Sin embargo, las ventanas de la fachada posterior, orientación sur, poseen, además, un tipo de persiana colgada por el exterior.

Figura 22. Foto fachada trasera

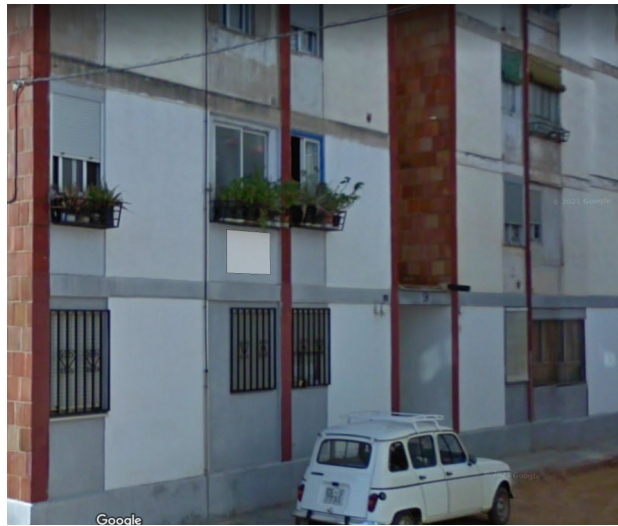
Figura 23. Foto fachada principal

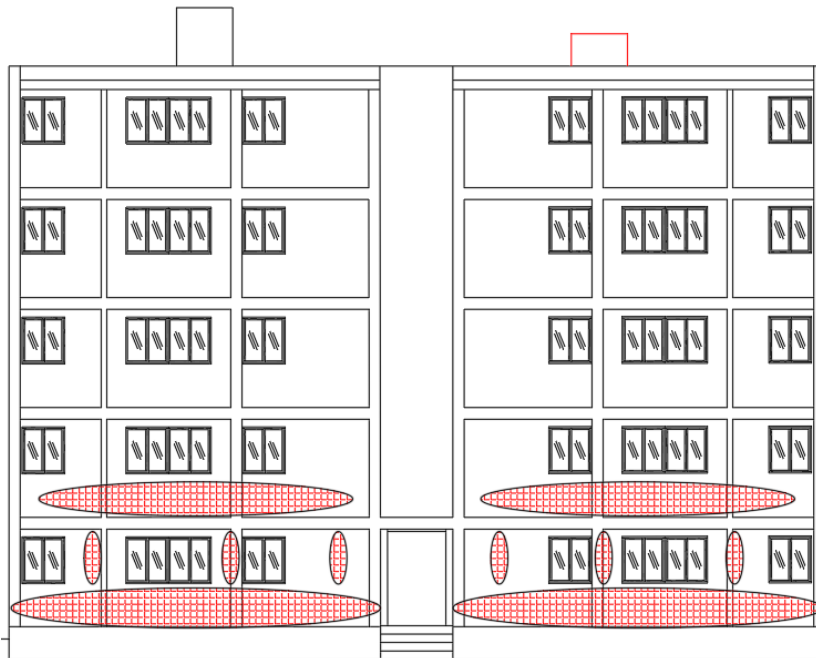
Figura 37. Localización Patología Pérdida Material
Revestimiento Fachada Ppal (PM1).
Fuente: Elaboración Propia

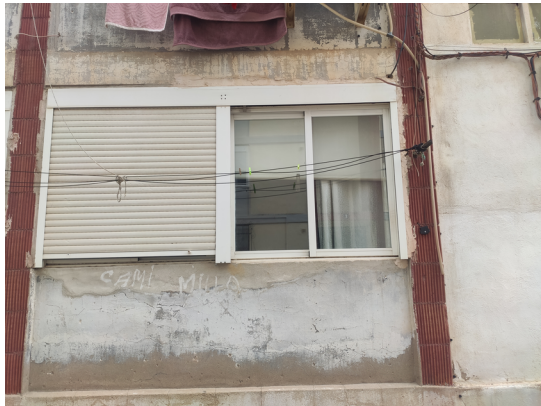
FICHA PATOLOGÍA nº3 (Pm1-Pm2)	
PATOLOGÍA	Perdida de parte del revestimiento del paramento vertical exterior
DESCRIPCIÓN	Desprendimiento de parte del material de revestimiento del paramento vertical exterior, debido al paso del tiempo y por impactos.
LOCALIZACIÓN	Ciertas zonas de las fachadas principal (PM1) y trasera (PM2) en PB y P1.
CAUSA	Principalmente a la falta de mantenimiento y por el paso del tiempo, recibiendo balonazos de los niños durante años. Movido por la existencia de un colegio en las cercanías de las viviendas.
MODO DE REPARACIÓN	Limpieza paramento, reposición material perdido y aplicación pintura en toda la superficie
IMAGEN

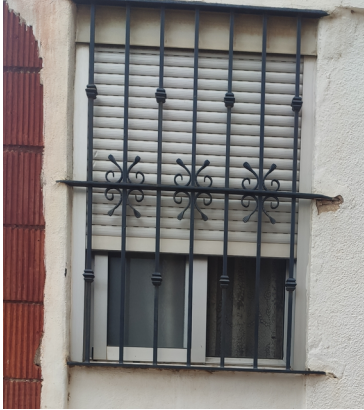
FICHA PATOLOGÍA nº4 (Dc)	
PATOLOGÍA	Deterioro Carpinterías.
DESCRIPCIÓN	Perdida de casi la totalidad funcional de, prácticamente todas, las carpinterías de los bloques. Habiendo perdido estanqueidad y el poco aislamiento térmico que poseían.
LOCALIZACIÓN	Casi todas las carpinterías del bloque
CAUSA	Paso del tiempo y falta de mantenimiento
MODO DE REPARACIÓN	Sustitución de la totalidad de las carpinterías exteriores.
IMAGEN

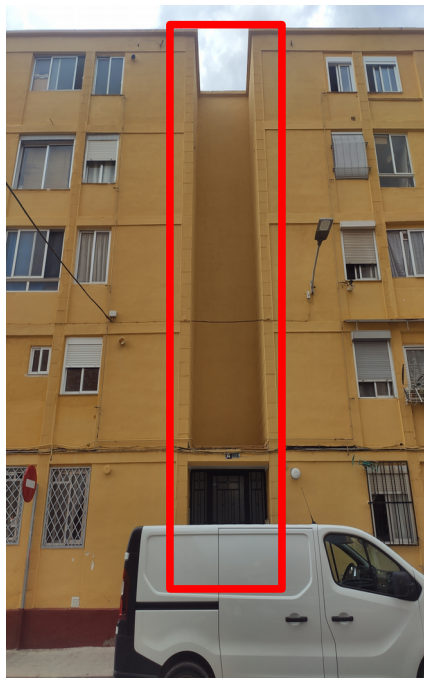
Para conseguir un recorrido idéntico en cada una de las plantas, referente a salida de ascensor y entrada al edificio, es necesario disponer de un espacio para poder acceder a las viviendas o bien a las escaleras; Para ello, primero que nada hay que demoler 1 de los 3 muros de hueco acceso portal, en todas las alturas.

Figura 59. Imagen muro a demoler. Nuevos desembarque ascensor P1-P4.

La estructura de la caja de ascensor es sencilla, se trata de una estructura metálica, con cimentación bajo suelo, anclada a la fachada principal, desde PB hasta la P4; donde previamente se ha instalado un SATE. Como pared de caja de ascensor se utilizan cristales, dando así una mayor luminosidad y visibilidad.

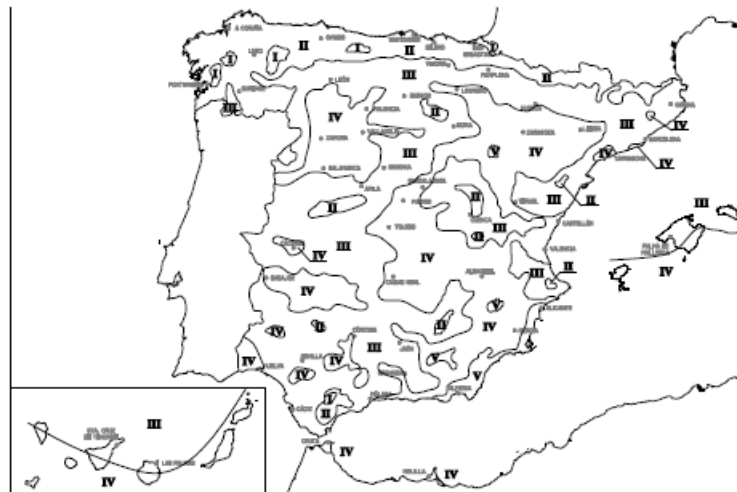
Tabla 2.4 Zonas pluviométricas de promedios en función del índice pluviométrico anual. Fuente DB-HS

Su grado de impermeabilidad se obtiene en la tabla 2.5 en función de la zona pluviométrica de promedios y del grado de exposición al viento correspondiente al lugar de ubicación del edificio.

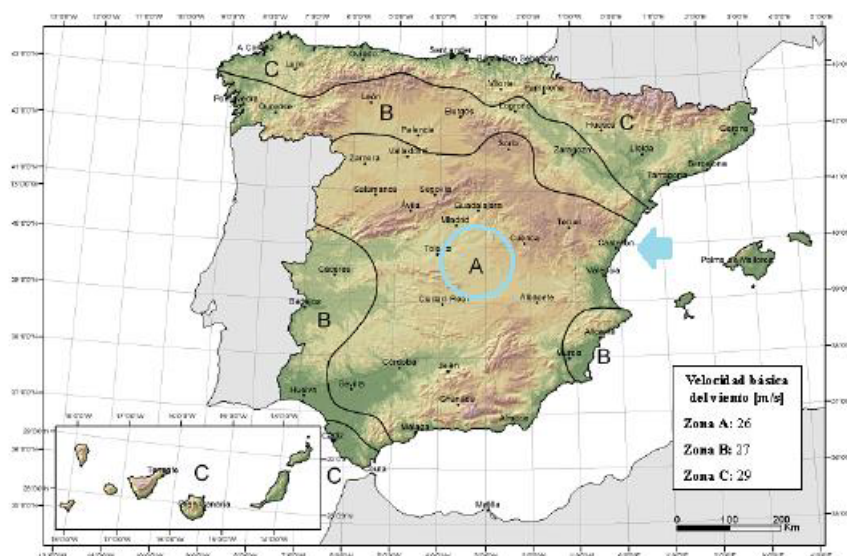
Tabla 2.5 Zonas eólicas. Fuente DB-HS
