# El pecio “Silvino” (Benicàssim-Castellón). Un episodio naval durante las guerras napoleónicas. El asedio de la Torre del Rey de Oropesa del Mar

Asunción Fernández Izquierdo\*  
Carlos de Juan Fuertes\*\*  
Manuel Salvador Marín\*\*\*

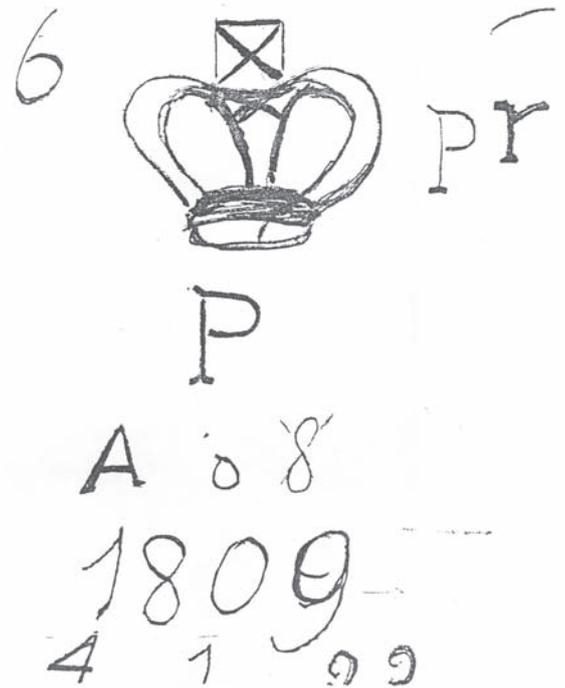
Figura 2. Croquis de la inscripción del cañón en el parte del descubrimiento.

fue semejante a la de otros tantos yacimientos subacuáticos valencianos). Un pescador submarino durante la práctica deportiva habitual, descubrió en la costa de Benicàssim, en la actual zona de la “Escuela de Vela-Eurosol”, a unos cuatro metros de profundidad, entre las arenas retiradas, los restos de un cañón de hierro en donde se apreciaba un dibujo de una corona y una inscripción. Junto a él, algunas bolas de hierro, restos de concreciones y la silueta de una gran embarcación. Dio parte del descubrimiento a la Comandancia de Marina de Castellón mediante escrito de 11 de febrero de 1986, adjuntando un croquis del dibujo y de la inscripción del cañón (Fig. 2).

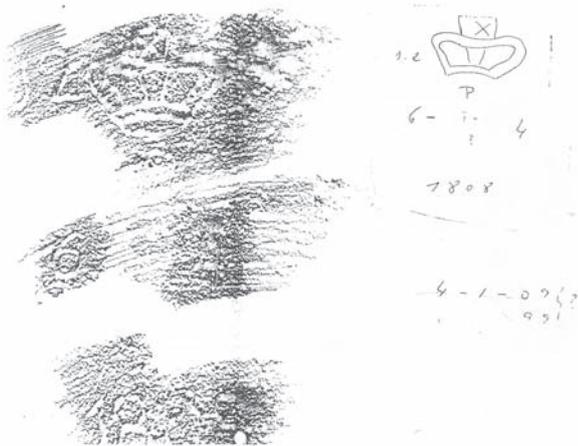
Figura 3. Calco y anotaciones de la inscripción del cañón después de su extracción en 1986 (Centro de Buceo de la Armada).

tros y en algunas partes de hasta 10 centímetros, siendo de 2 centímetros en la zona donde se encontraban las inscripciones (Figs. 3, 4).

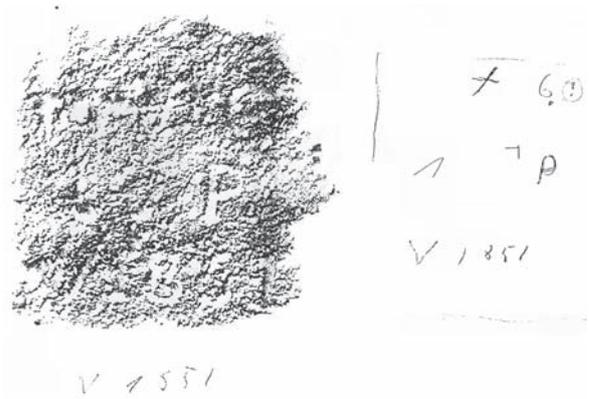
Figura 4. Calcos de las inscripciones aparecidas también en el mismo cañón (Centro de Buceo de la Armada).

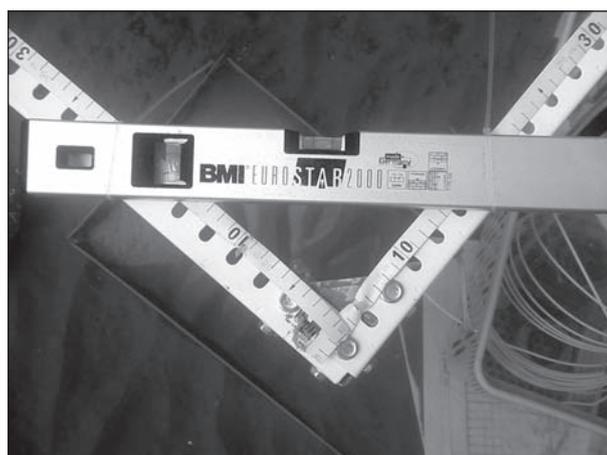
Figura 5. Nivelación del bastidor bajo el agua.

Por ello el primer paso a dar fue la colocación de un bastidor rígido de 4 por 3 metros y nivelado en el fondo, que a modo de "punto 0" del sondeo, nos permitiese una correcta documentación arqueológica (Fig. 5). El siguiente paso fue la retirada por medios manuales de los cantos rodados para comprobar que parte del barco era o si se trataba de un fragmento del casco.

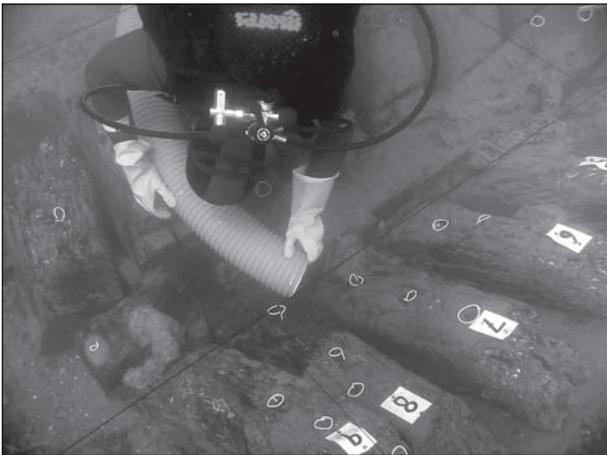
Figura 6. Detalle del proceso de excavación.

la que hacía referencia los informes del año 1986 y que no se pudo documentar entonces (Fig. 6).

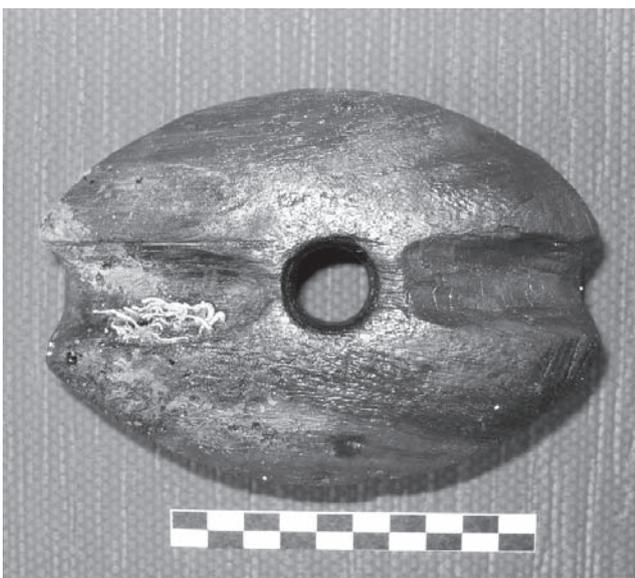
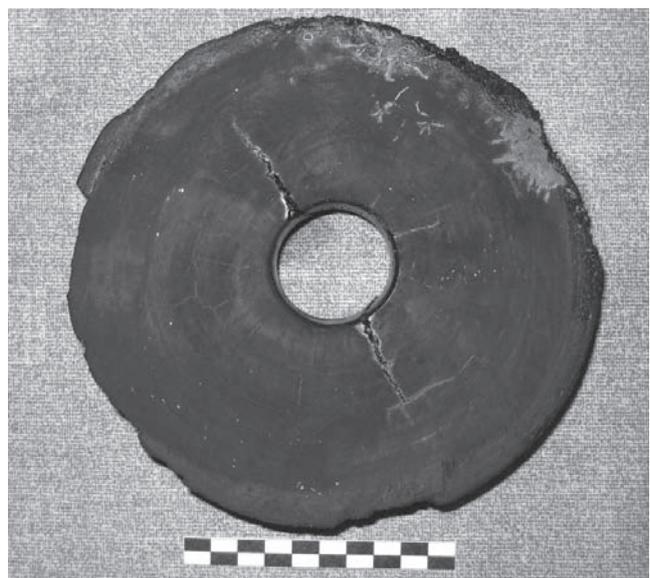
Figura 7. Cajetín de polea (izquierda) y motón (derecha) hallados encajados entre las claras de las cuadernas.

Aun a costa de esta situación, en el sondeo fueron apareciendo materiales, principalmente relacionados con la construcción del buque, pero también un cajetín de una polea (13 x 9 x 6 centímetros) (Fig. 7) y un motón (diámetro exterior 16, 50 centímetros; diámetro interior 4 centímetros; grosor 4,50 centímetros), encajados entre las claras. También hay que destacar la presencia de grandes cantidades de avellanas (Fig. 8), por lo que quizás podamos de hablar de alguna saca en la zona de proa (pañol), como apunta la presencia de una concreción que ha atrapado un cierto número de éstas, junto a algunos carbones y numerosos fragmentos de lascas líticas (Fig. 9), uno de los extremos con el remache de un perno de bronce suelto (Fig. 10). El hallazgo de una bala de posta (2,50 centímetros de diámetro), nos recuerda que la nave iba armada (Fig. 11).

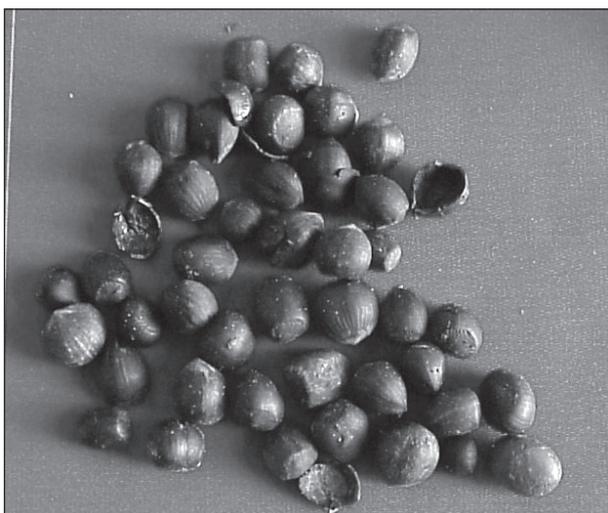
Figura 8. Muestra de las abundantes avellanas.

mos que pertenecen también a parte del avituallamiento, siendo más que probable la desaparición por deterioro de un pequeño saco en donde estarían contenidas (Fig. 8).

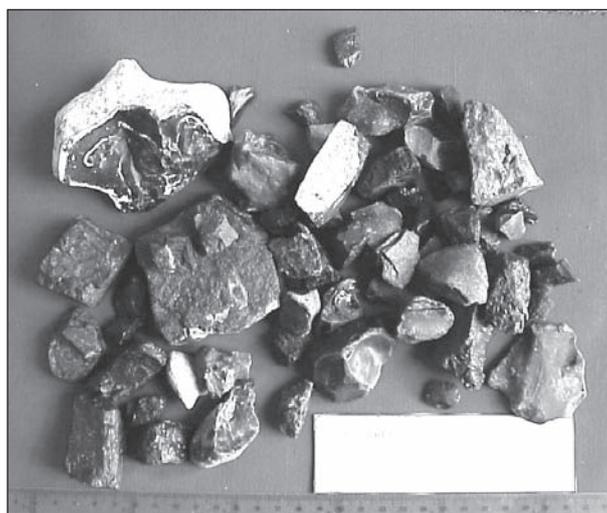
Figura 9. Nódulos, lascas de sílex y carbones.

La aparición de cantidades considerables de carbón vegetal y de fragmentos de núcleos de sílex negro, de baja calidad y ausencia de tallado les hacen parecer más apropiados para ser usados con el eslabón como encendedores que como piedras de fusil. Algunos autores apuntan la posibilidad de que estos fragmentos de pedernal con puntas y bordes aguzados fuesen empleados como metralla (Rule, 1982) (Fig. 9).

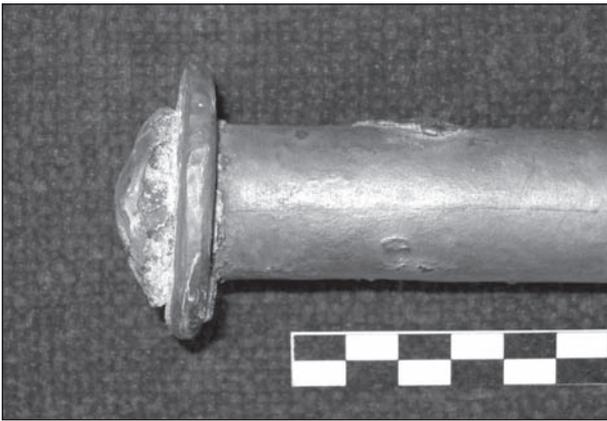
Figura 10. Perno de bronce con remache a maza.

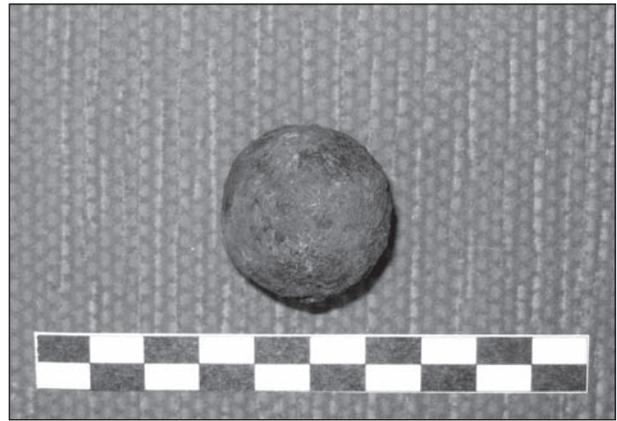
Figura 11. Ejemplo de munición: bala de posta.

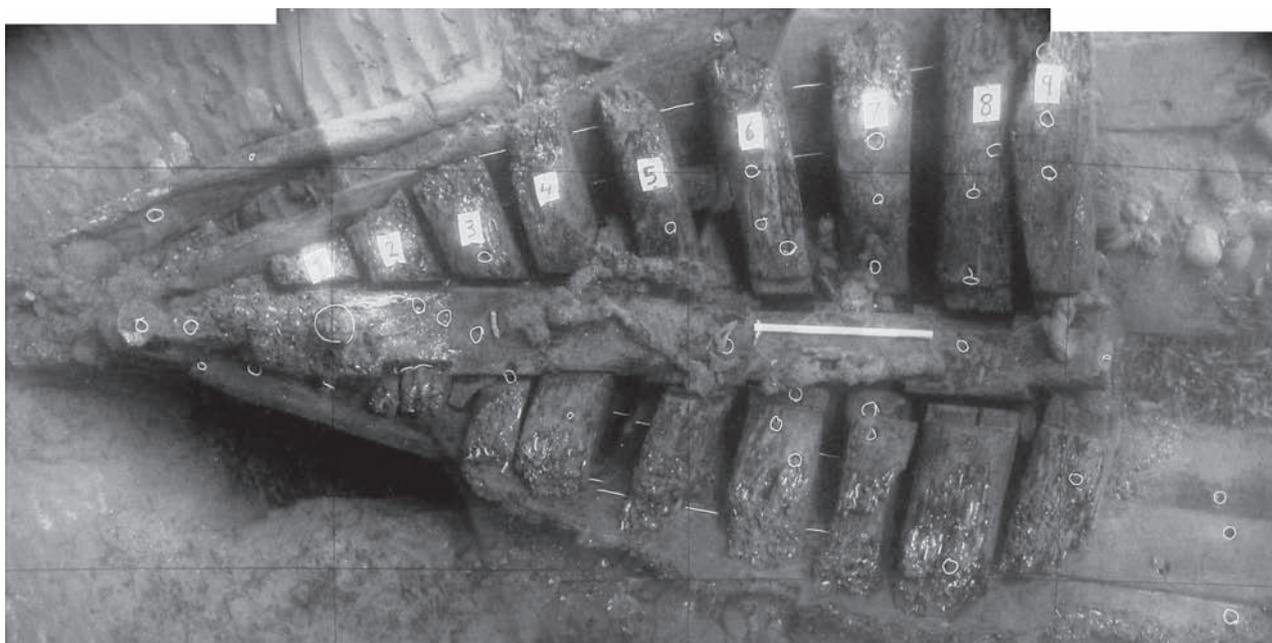
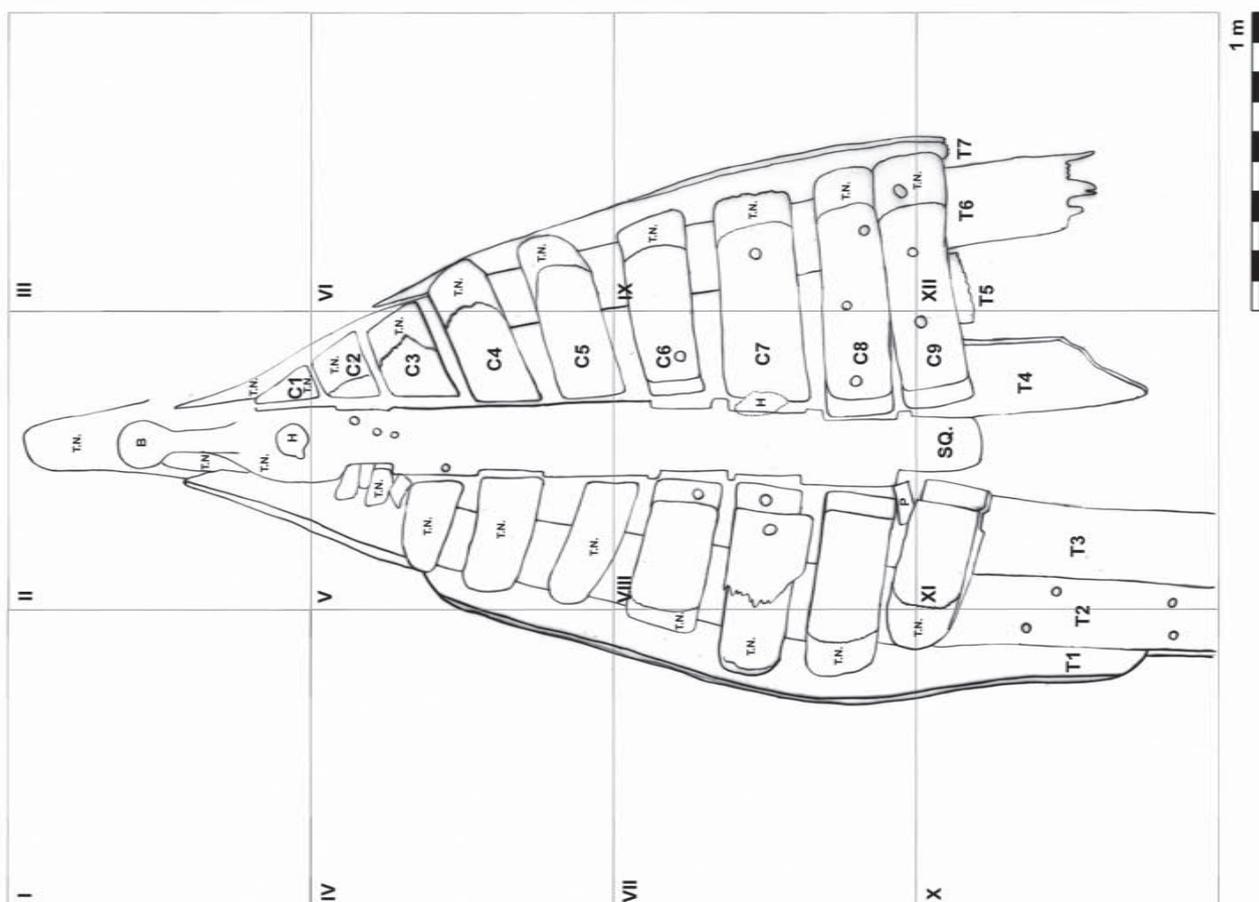
Figura 12. Fotomosaico no métrico y planta de la proa del pecio.

La documentación arqueológica del maderamen se basó principalmente en la realización de una planimetría del sondeo (Fig. 12) y la toma

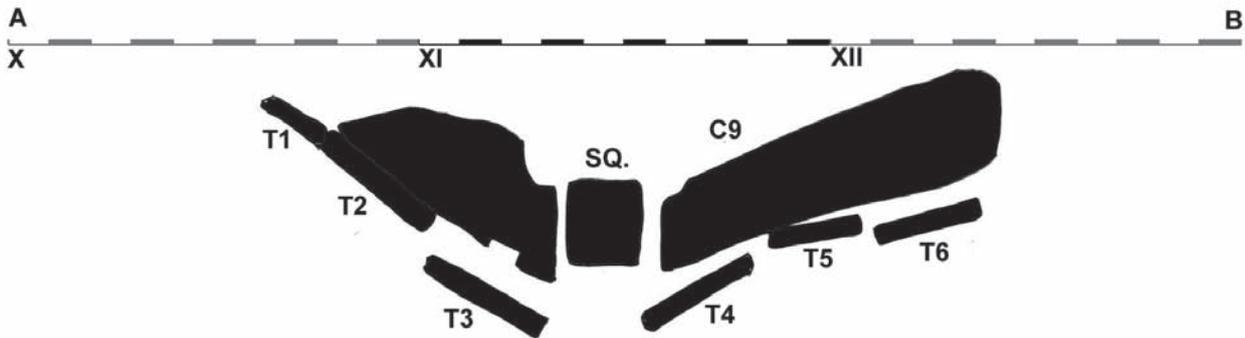
Figura 13. Sección transversal a la altura de la C-9.

de una única sección (Fig. 13), ya que la afección del *Teredo navalis*, tan extrema, junto a unas fuertes acumulaciones de concreciones férricas en el área central del maderamen, dejaban desprovistas de información a éstas. Por ello se realizó una exhaustiva documentación de planimetría (Fig. 14) y cobertura fotográfica del fragmento de proa que completase la documentación.

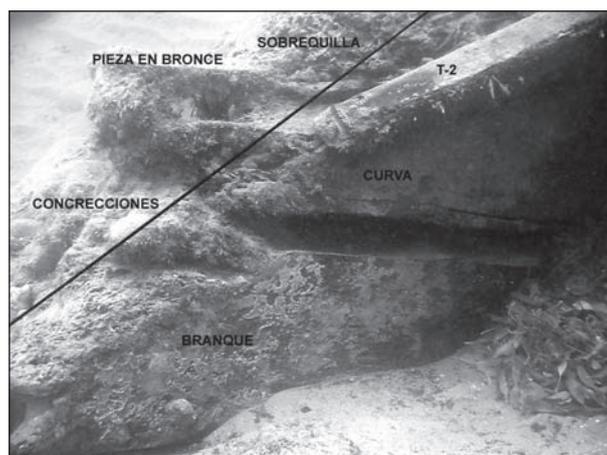
Figura 15. Elementos de la quilla a proa.

También hemos de señalar que el estado de conservación del maderamen no es óptimo, la acción de la fauna y flora marina, junto a la poca profundidad a la que encuentra son sus principales enemigos y con el tiempo no quedará evidencia del maderamen (Fig. 15).

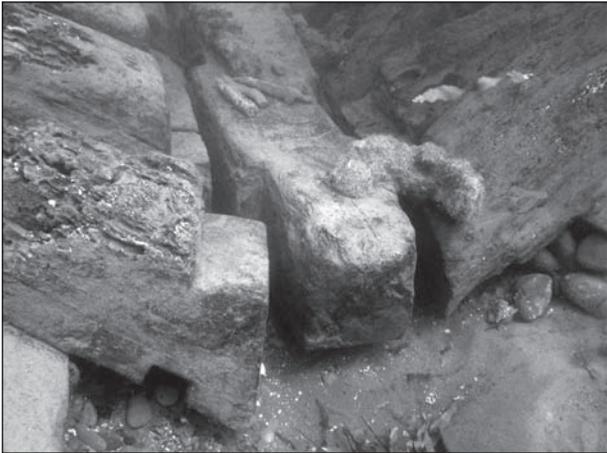
Figura 16. Acoples de la sobrequilla con las cuadernas y rebajes para la contraquilla.

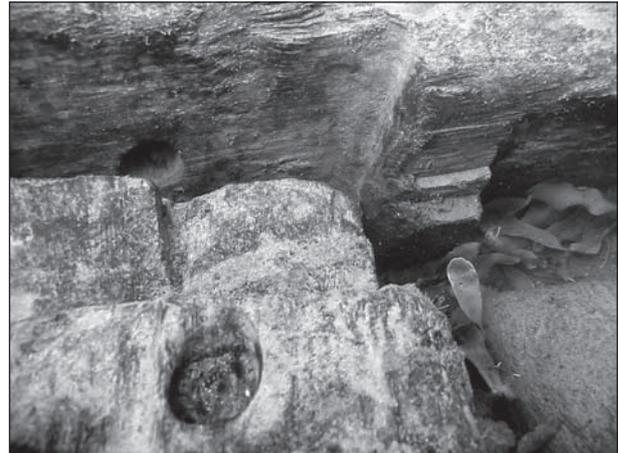
Figura 17. Ejemplo de la unión de la C-8 der. con la sobrequilla.

se entre los rebajes de las cuadernas (35 centímetros de anchura aproximadamente). La única constancia que queda de la unión de la sobrequilla con la contra-sobrequilla es una potente concreción férrica perteneciente a un perno (situado en la parte inferior del cuadro II). El rebaje de las cuadernas para el acople de la contra-sobrequilla era importante en la construcción tal y como lo demuestra la cuaderna 7 izquierda a la que se le ha añadido un fragmento (tacón) en madera, para compensar su altura inferior al del resto de las cuadernas y servir de acople para la contra-sobrequilla. Esto es una muestra de la economía y aprovechamiento de recursos visible a modo de ejemplo en la vista axonométrica de la sobrequilla en la que se aprecian los acoples con las cuadernas y los rebajes de éstas para recibir la contra-sobrequilla (Fig. 17).

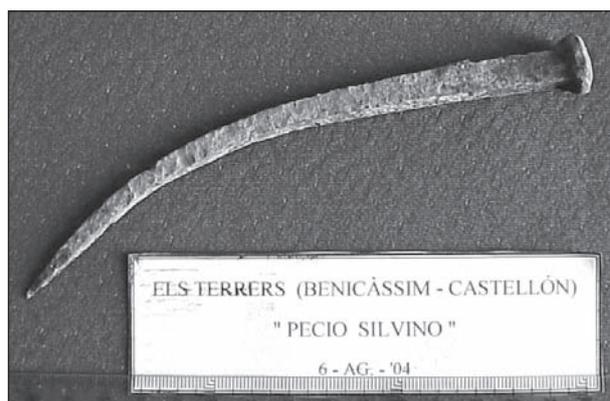
Figura 18. Clavo de bronce para unir las cuadernas con las tracas.

Por último indicaremos que los pernos *in situ* son todos de madera y de aproximadamente 3 centímetros de diámetro, aunque en el maderamen y en las inmediaciones del sondeo se localizaron muchos pernos metálicos (las concreciones de éstos) y uno en bronce con cabeza remachada a martillo, típico en la construcción naval previa a la industrialización ya mencionado anteriormente. También, aparecieron algunos clavos en bronce de dimensiones muy reducidas (8 centímetros)

que teóricamente podrían utilizarse para reforzar la unión de las tracas con las cuadernas (Fig. 18).

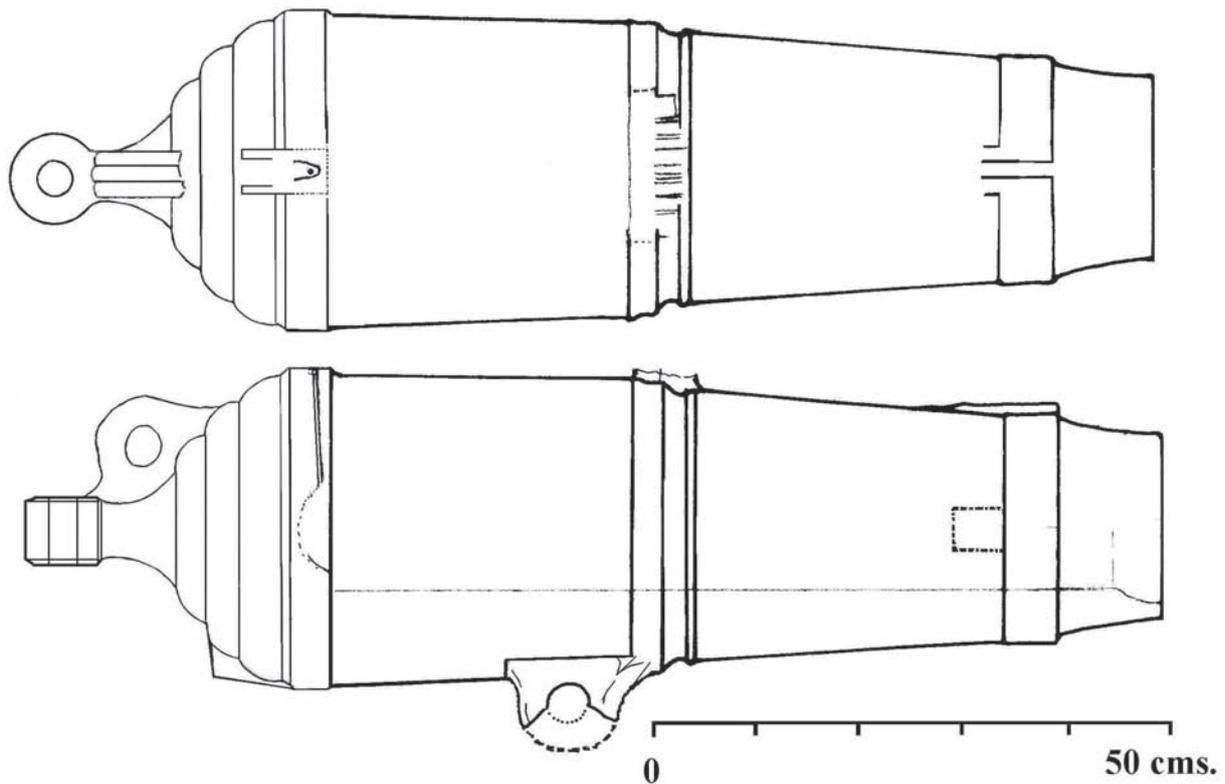
Figura 20. Dibujo vista superior y lateral de la carronada de 12 libras del pecio “Silvino”.

Carronada inglesa modelo 1805 de “a 12” y recuperada como la gran mayoría de los efectos por miembros del Centro de Buceo de la Armada en su intervención en el año 1986 y depositada en

los fondos del Museo de Bellas Artes de Castellón. La pieza muestra las marcas usuales de los bancos de pruebas británicos de la época –London y Birmingham-, la corona real con un cuadrado con el aspa en la parte superior sobre la letra “P”, y junto con la indicación del calibre que viene expresado como “12 Pr”, el año de la fundición “1809” y el peso de la pieza expresado con una serie de dígitos separados por guiones en la forma “C-Q-LB”, donde C expresa el número de “cwt” o “hundredweight” que valen 112 libras, “Q” el número de “quarters” de 28 libras cada uno, y el resto son las libras restantes –siempre será un número inferior a 28-. Parece leerse “6\_4”, un poco por encima del peso standard que era de 5 ¾ cwt pero había diferencias de unas piezas a otras (las \_ corresponden a los dígitos no legibles)

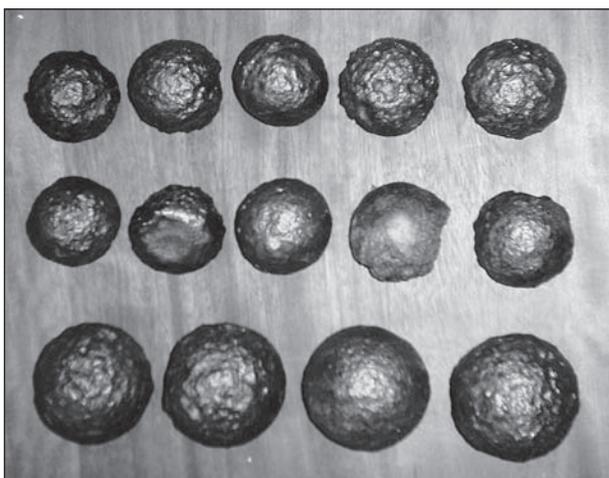
Figura 21. Proyectiles de hierro de "a 6" y "a 12" libras.

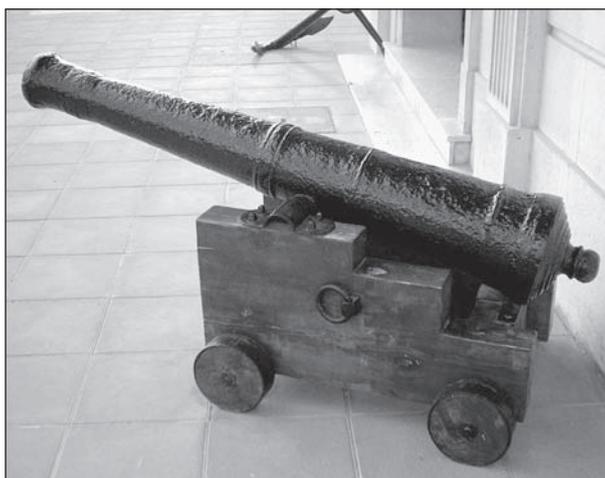
Figura 22. Cañón de hierro de "a 6 libras" extraído del área en los años sesenta.

Fue recuperado a finales de los años sesenta de la misma localización del pecio y cedido al Museo por la Comandancia de Marina. Cañón naval de “a seis”. El modelo corresponde a un cañón naval de finales del siglo XVII, con profusión de molduras –astrágalos y escocias- siguiendo un patrón usual en los países nórdicos, y no se observan marcas de identificación. Se trata de un cañón naval de hierro colado del calibre de “a seis” y de diseño del XVII, con múltiples molduras, los

“muñones” por debajo del eje longitudinal, y un primer refuerzo muy largo. No se han identificado marcas que puedan aclarar su origen, pero su diseño es el de un cañón sueco del siglo XVII del tipo “Flatbunder” con la “lámpara” o parte curva de la culata muy aplanada y la “faja alta” muy prominente, era una pieza obsoleta y obtenida probablemente de los fondos de un arsenal (Fig. 22).

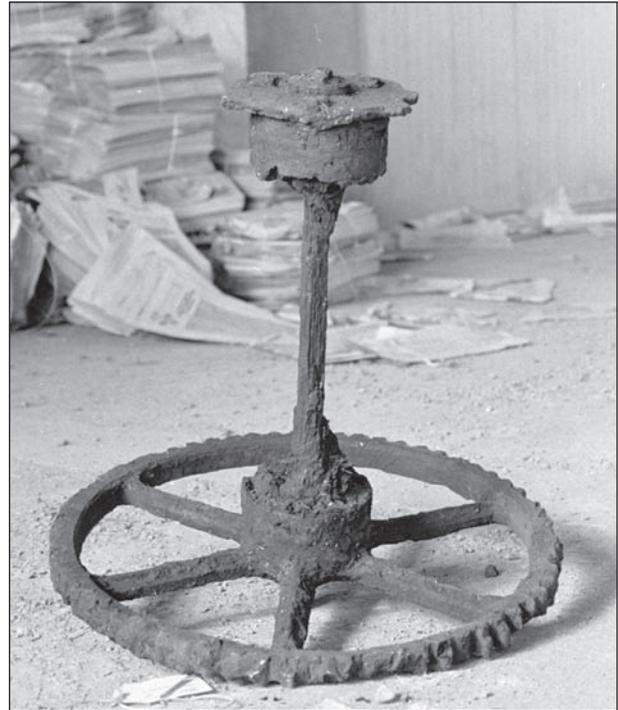
Figura 24. Rueda de Chirga del pecio.

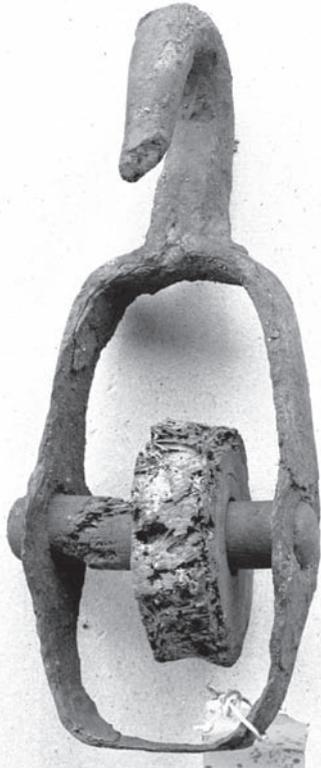
Figura 25. Motón de reenvío con gaza y gancho de hierro.

Utilizado juntamente con el chigre, su misión era la de orientar el cabo en una dirección apropiada para la tarea a realizar (Fig. 25).

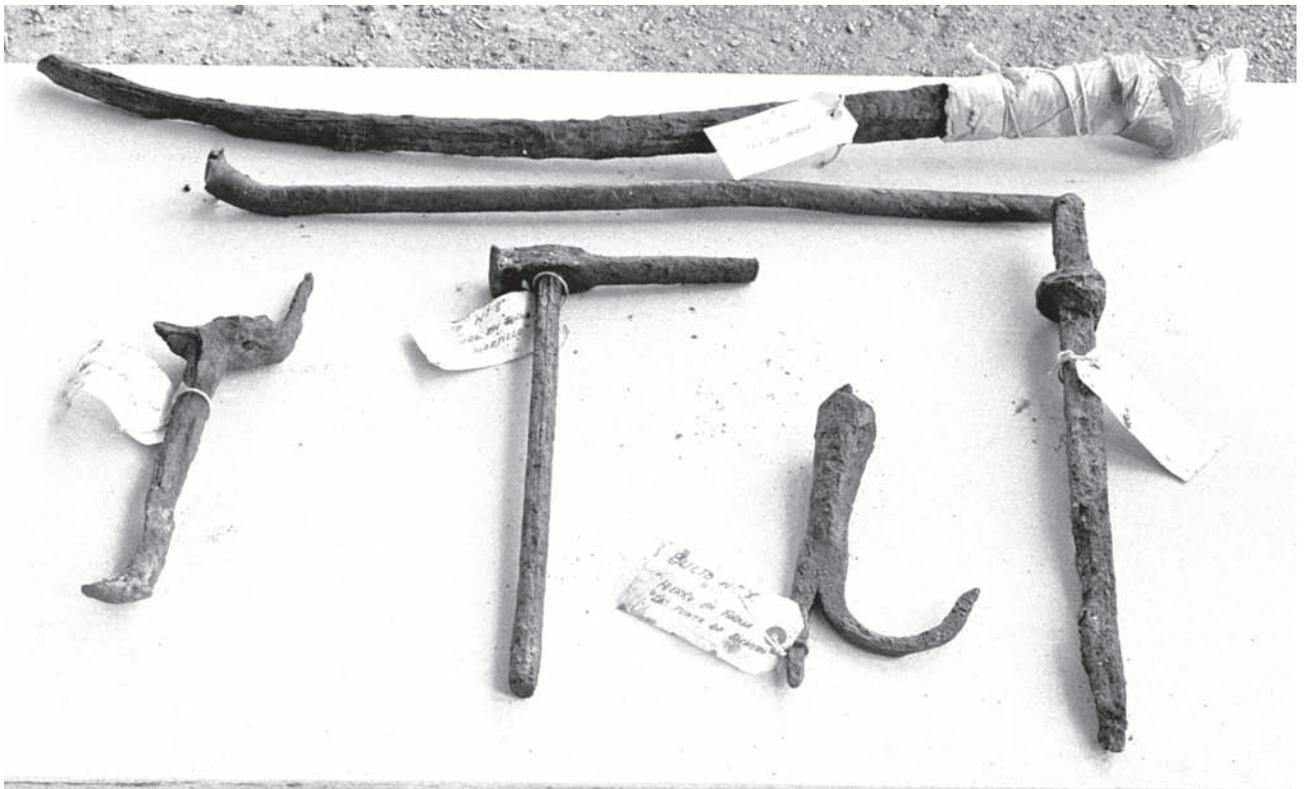
Figura 26. Diversos utensilios de hierro pertenecientes al barco.

Punta de bichero en hierro forjado, imprescindible en cualquier embarcación como asidero, enganche de enseres, cabos, etc. (Fig. 26).

Pieza de hierro forjado en forma de "Y" y utilizada como soporte de remos o vergas (Fig. 26).

Nos sugiere sea el eje o pasador de una charnela (Fig. 26).

Integrado por una "pata de cabra", un botador, una cuña, un punzón y unas pletinas (Fig. 26).

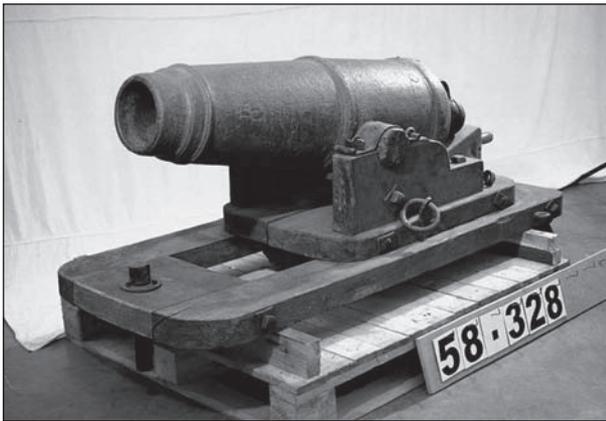
Figura 27. Carronada fundida en Cyfarthfa Ironworks, Gales en 1802 para un navío mercante.

Las dos piezas encontradas en el pecio "Silvino", de características muy similares aunque de diferentes calibres, muestran todas estas modificaciones y corresponden cronológicamente con los modelos que se fabricaban hacia el año 1805 y siguientes (Fig. 27).

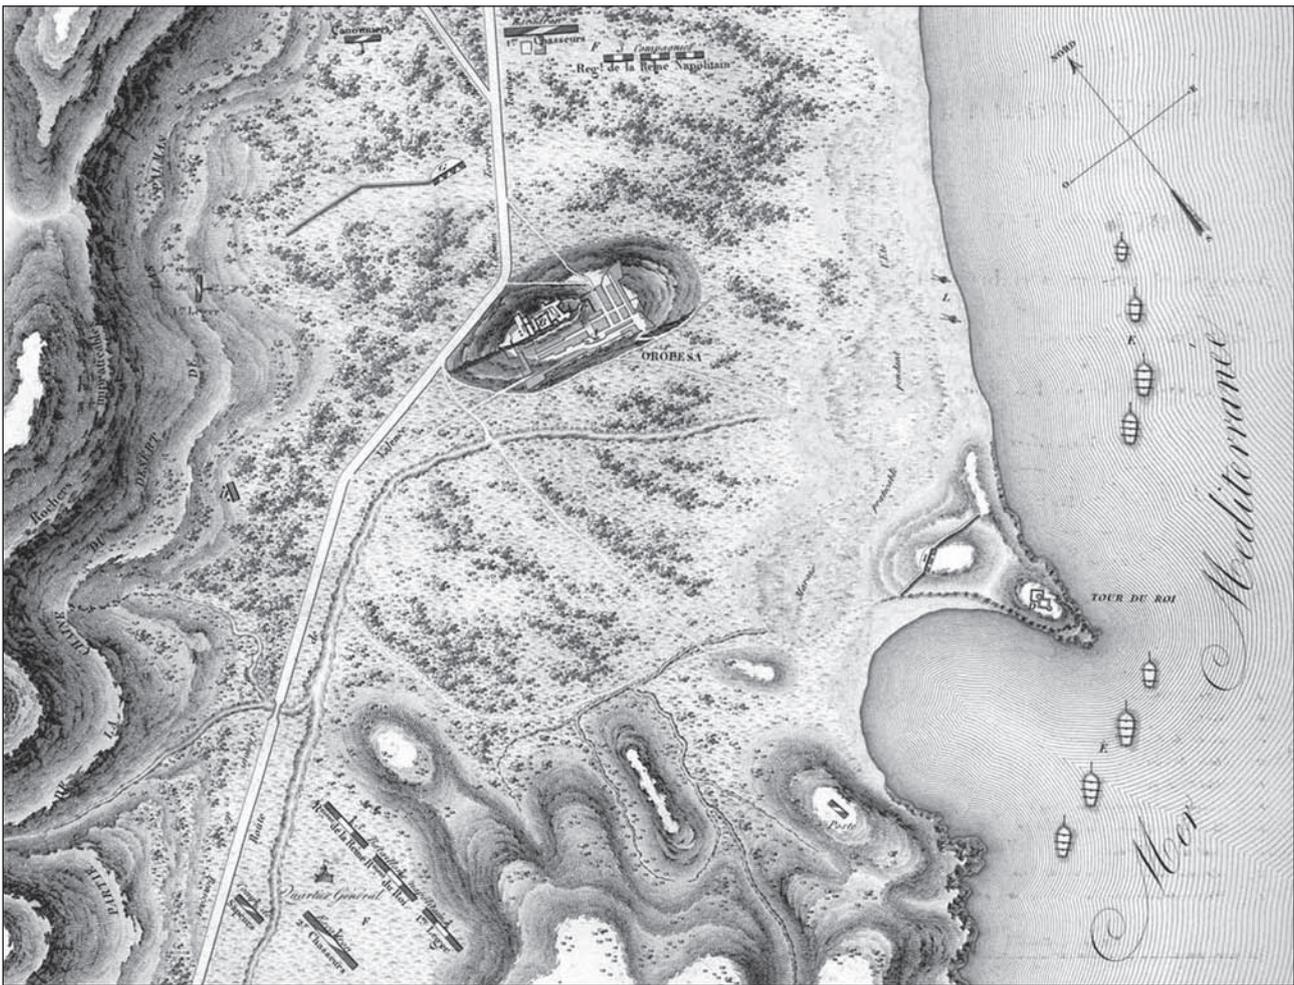
Figura 30. Plano del fuerte de Oropesa y de la Torre del Rey, año 1811.

En el plano del sitio de Oropesa está representada la “flotilla española” en forma de ocho embarcaciones, tres de dos palos y cinco de tres palos, y asimismo las piezas de campaña francesas situadas en la conocida playa de “Morro de Gos” con el rótulo “piezas de campaña enviadas contra la flota” (Fig. 30).

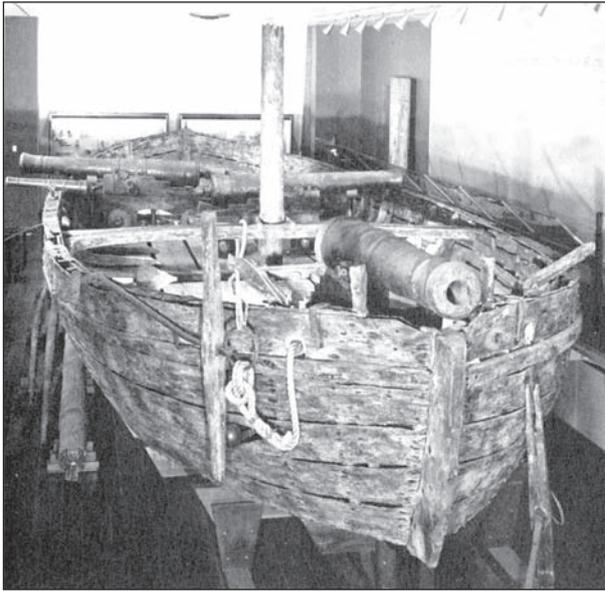
Figura 31. Reconstrucción de una lancha cañonera con los tres cañones y el falconete en cubierta (Bass, 1996).

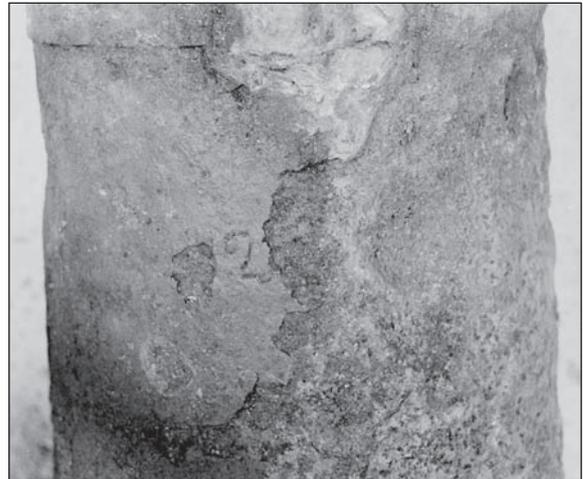
2. Restos de la misma inscripción deteriorada.

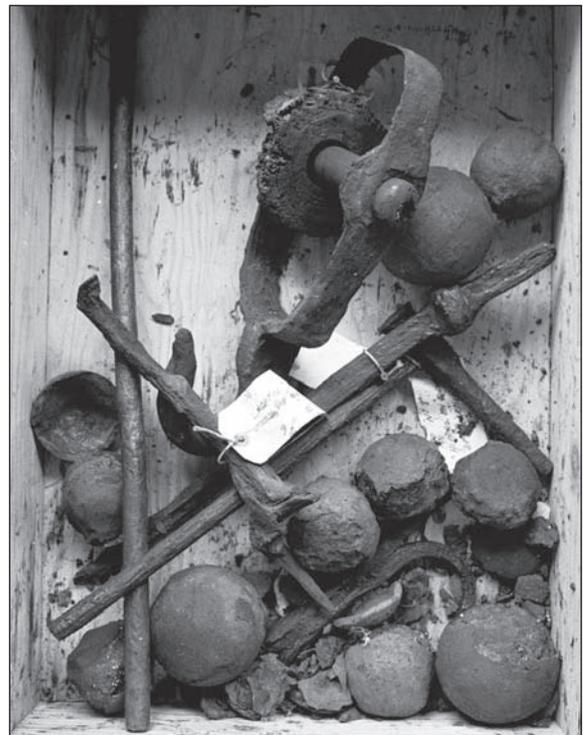
3. Munición y diversos elementos de la dotación del barco.

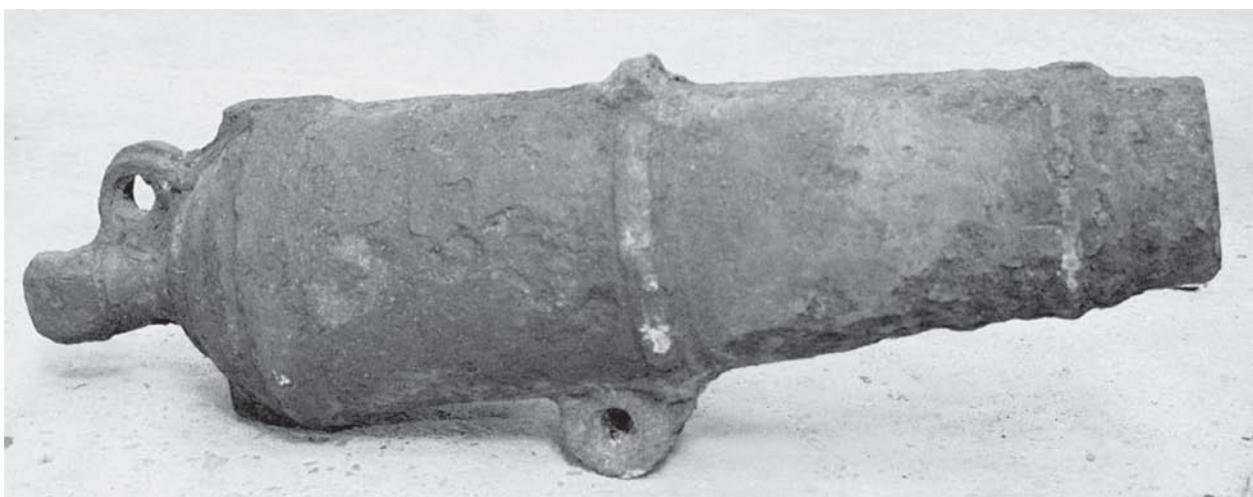
2. Carronada de "a 12 libras" del pecio "Silvino", Benicàssim-Castellón. Museu de Belles Arts de Castelló.
