LAS EXCAVACIONES EN LA MAGDALENA DE CASTELLÓN. ESTUDIO DEL YACIMIENTO Y PRIMEROS RESULTADOS ARQUEOLÓGICOS *

ANDRE BAZZANA **
(Universidad de Lyon - Francia)

1. Estructuras defensivas del Castell Vell, estudio arqueológico.

II. Desarrollo y resultados de los sondeos arqueológicos.

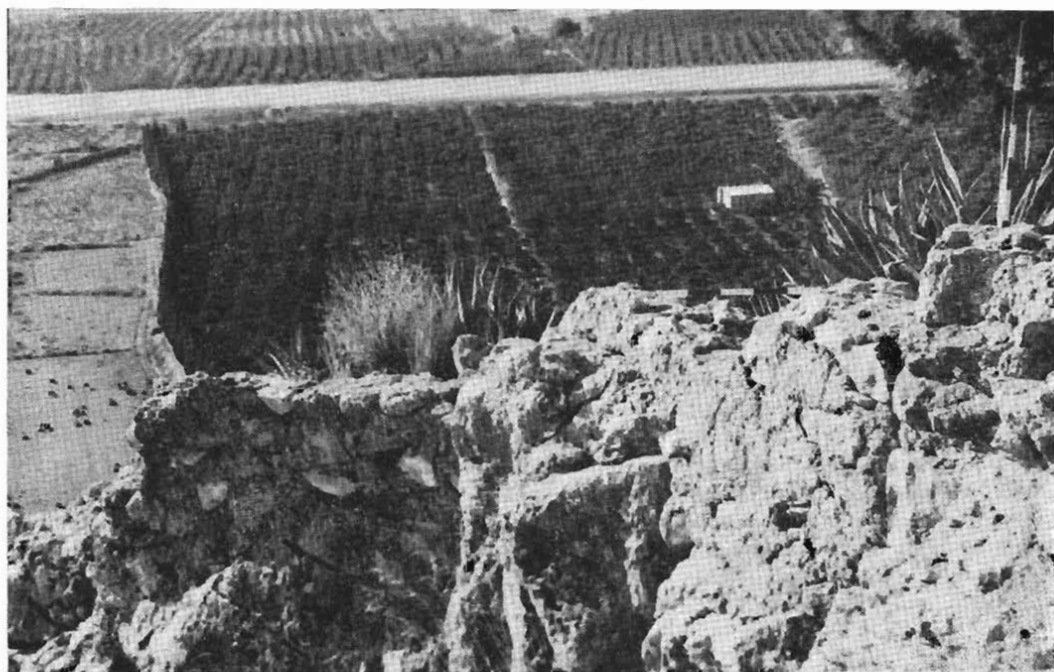
LAMINA I

1. Gran torre de tapial al oeste del yacimiento; 2. Dominando la Plana de Castellón, vestigios del sistema defensivo al este del Castell Vell.

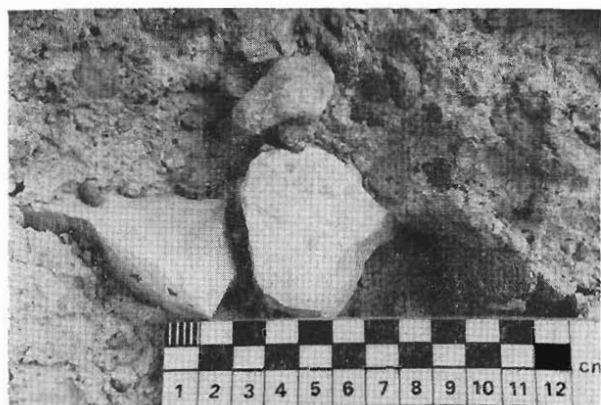
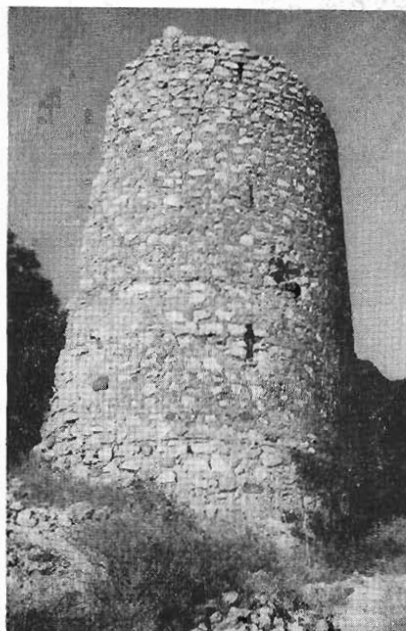
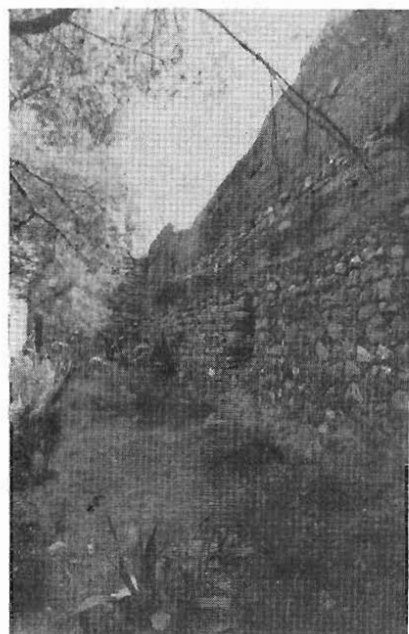
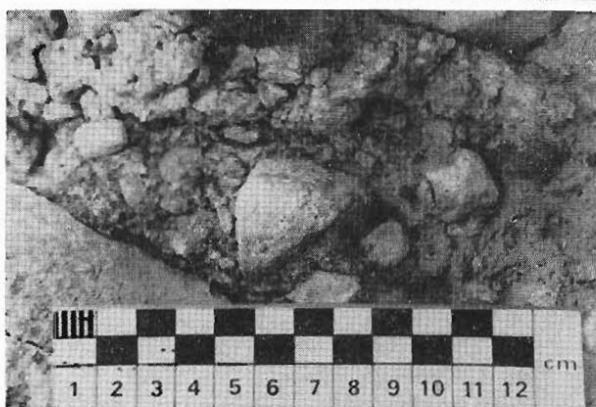
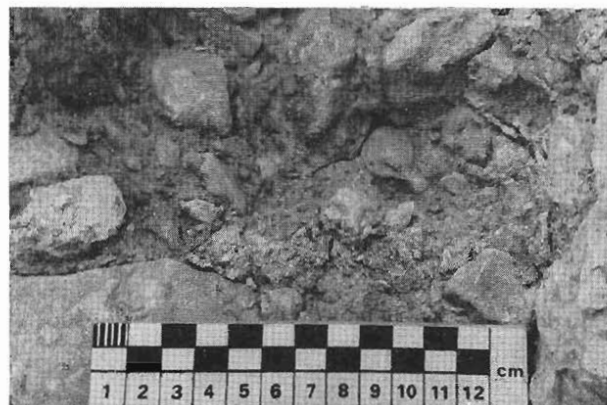
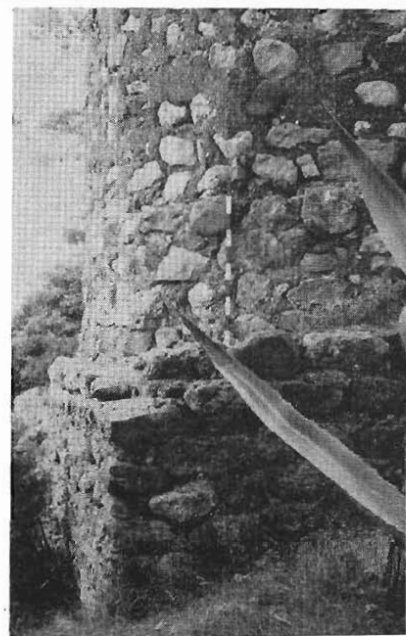
Aparejos de los lienzos amurallados y de las torres; detalle de los distintos morteros; 1. Torre NE.; 2. Muralla N.; 3. Torre N.

Torre relativamente bien conservada, de aparejo medio bastante regular, con hiladas horizontales de 0,17 a 0,22 m. de altura; los sillares unidos por un mortero en el cual el contenido de cal parece irregular, debido a lo cual se aprecian sensibles variaciones en el color, en la gama de ocres pálidos, y sin duda también en la coherencia y por consiguiente en la solidez; dicho mortero contiene piedras de dimensiones y naturaleza diversa: arenas gruesas de 3 a 25 mm. (medida máxima de longitud), guijarros de gres color ladrillo oscuro de alrededor 20 mm. sobre 35 mm. para los más numerosos, cascotes de piedras calizas de 45 a 80 mm. En el exterior, se aprecian anchas juntas rebosantes de mortero idéntico al que se halla en el interior de los muros, sin contener piedras de más de 35 mm.; su composición heterogénea y el débil espesor de recubrimiento de los sillares proporcionan una cierta fragilidad: los agrietados son frecuentes.

La torre propiamente dicha presenta una mampostería de menor calidad: los bloques están mal tallados e incluso en bruto, con dimensiones variables, los diversos elementos constituyentes se hallan dispuestos de manera irregular y el mortero, a veces abundante, está por el contrario totalmente ausente al contacto con el lienzo de la muralla cuando precisamente sería importante asegurar con esmero la unión arquitectónica de los elementos.

El lienzo amurallado NE. posee el mismo aparejo que la torre que le es solidaria, con la misma diferencia entre el paramento de la elevación y las hiladas del pie de la muralla. Se observa, además, la disposición de algunos sillares en una colocación que recuerda al del *opus spicatum*: ello no parece responder aquí a una preocupación estética o funcional (de consolidación, por ejemplo), sino simplemente el deseo de respetar, a pesar de las diversas dimensiones de los bloques, la horizontalidad de las hiladas. Una clara reparación constructiva aparece al nivel del jambaje sudeste de la puerta que atraviesa el lienzo: junto a un jambaje de aparejo medio regular, idéntico al del lienzo y en el cual las capas superiores marcan, por deslignamientos sucesivos, un arco de bóveda maciza, un segundo jambaje, con una anchura de 0,47 m. fue construido con sillares de la misma clase (¿proviene éstos del hundimiento de la bóveda?) después, por encima de Z 539, son de menor tamaño, incrustados en un abundante mortero fino de color rosa; el paso es de esta manera reducido a 1,66 m.

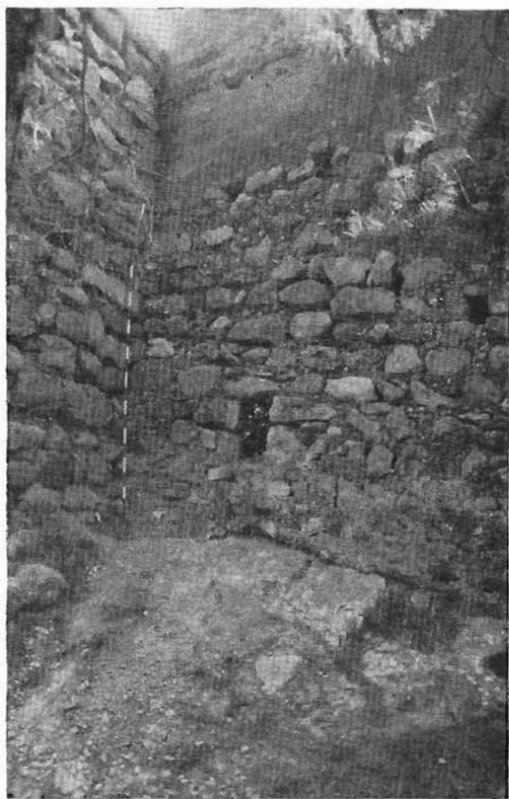
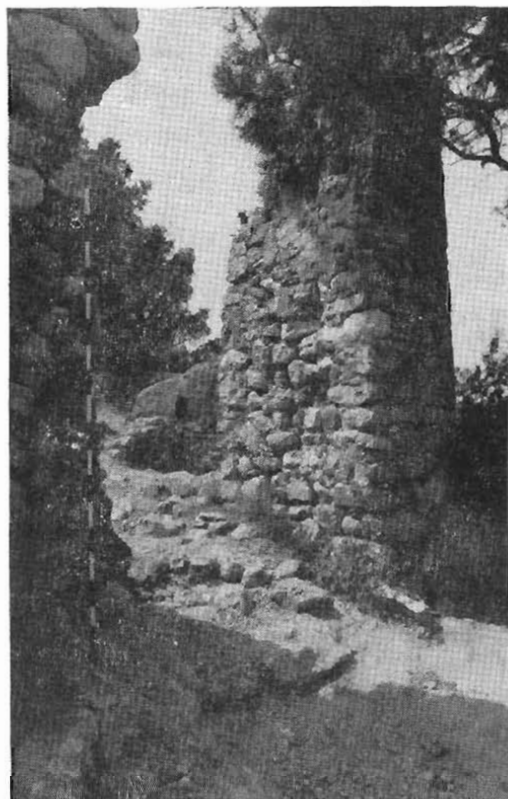
Aparejos de los lienzos amurallados y de las torres. 1 y 2. Contacto sin conexión de la torre N. con el lienzo amurallado en el cual se apoya. 3. Vestigios de la poterna NE. y croquis de interpretación.

Esta torre N. es, sin ninguna duda, posterior al lienzo amurallado; en efecto, no se ve enlace o conexión sobre toda la altura existente de la construcción. Las diferencias en los aparejos parecen por otro lado, indicar que la parte superior fue reparada con precipitación y sin gran esmero en la ejecución, en época tardía. La cuestión se plantea entonces saber si dicho trabajo es posterior a la época musulmana o contemporáneo de la presencia musulmana en el Castell Vell. El examen de los aparejos, y particularmente de las argamasas, permite avanzar, con alguna certidumbre, que la torre es de época musulmana puesto que es de factura muy parecida a la mampostería de la parte noreste del yacimiento: la granulometría de los morteros muestra grandes parecidos y permite pensar que dicha torre fue edificada al final de la época musulmana, quizás en el momento de acentuación de la presión militar cristiana, para reforzar la larga muralla rectilínea y batir lateralmente, en tiro flanqueado, la puerta noreste.
