Les torres nord i sud-oest del Castell d'Orpesa (La Plana Alta), intervencions i recuperació

Sergi Selma Castell*

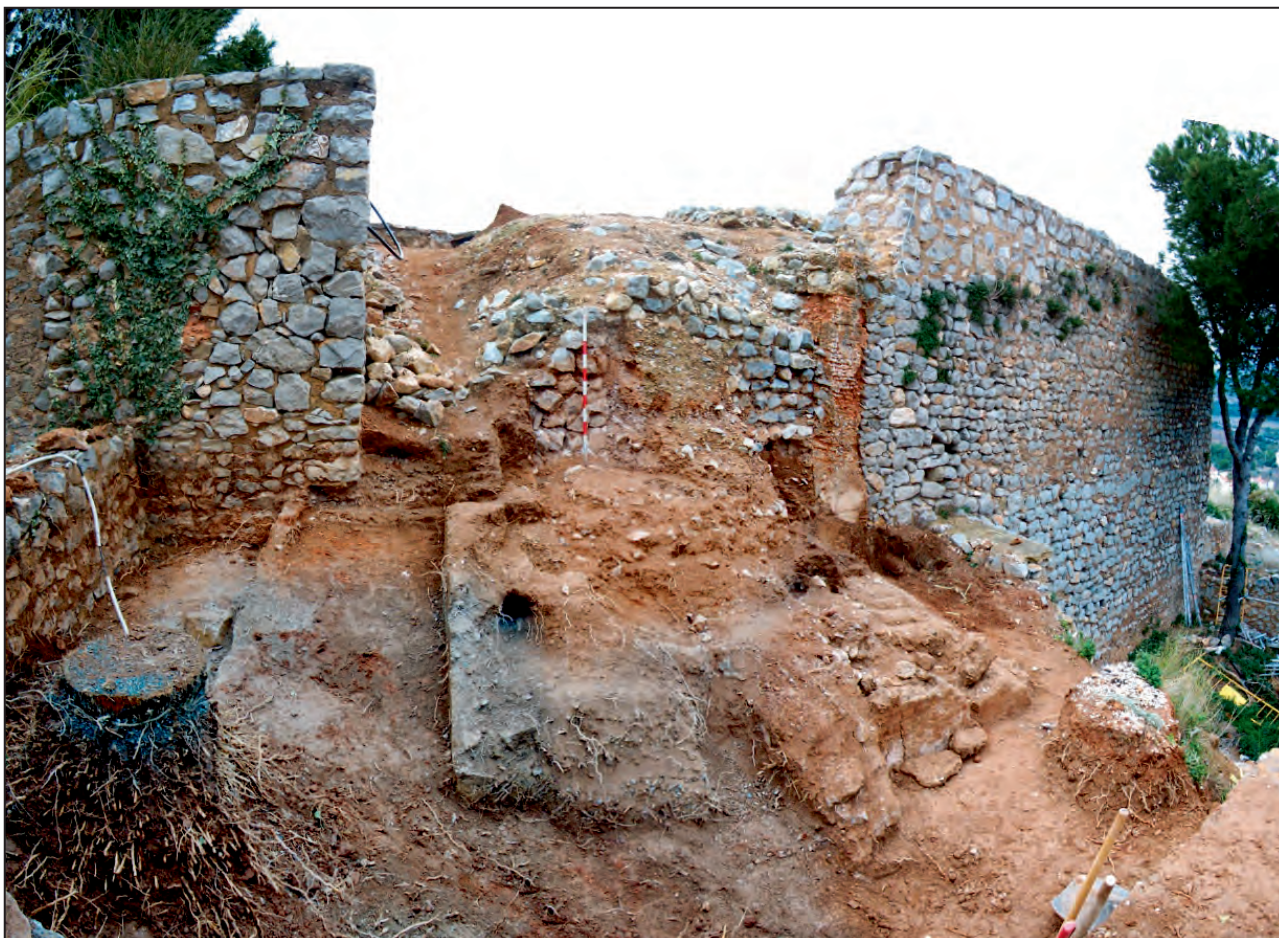
Figura 1. Vista de la torre Nord a l'inici dels treballs d'excavació.

El treballs arqueològics començaren en la torre Nord, on calia fer una primera activitat de neteja i revisió de les runes acumulades als peus de la torre conseqüència d'una important sulsida

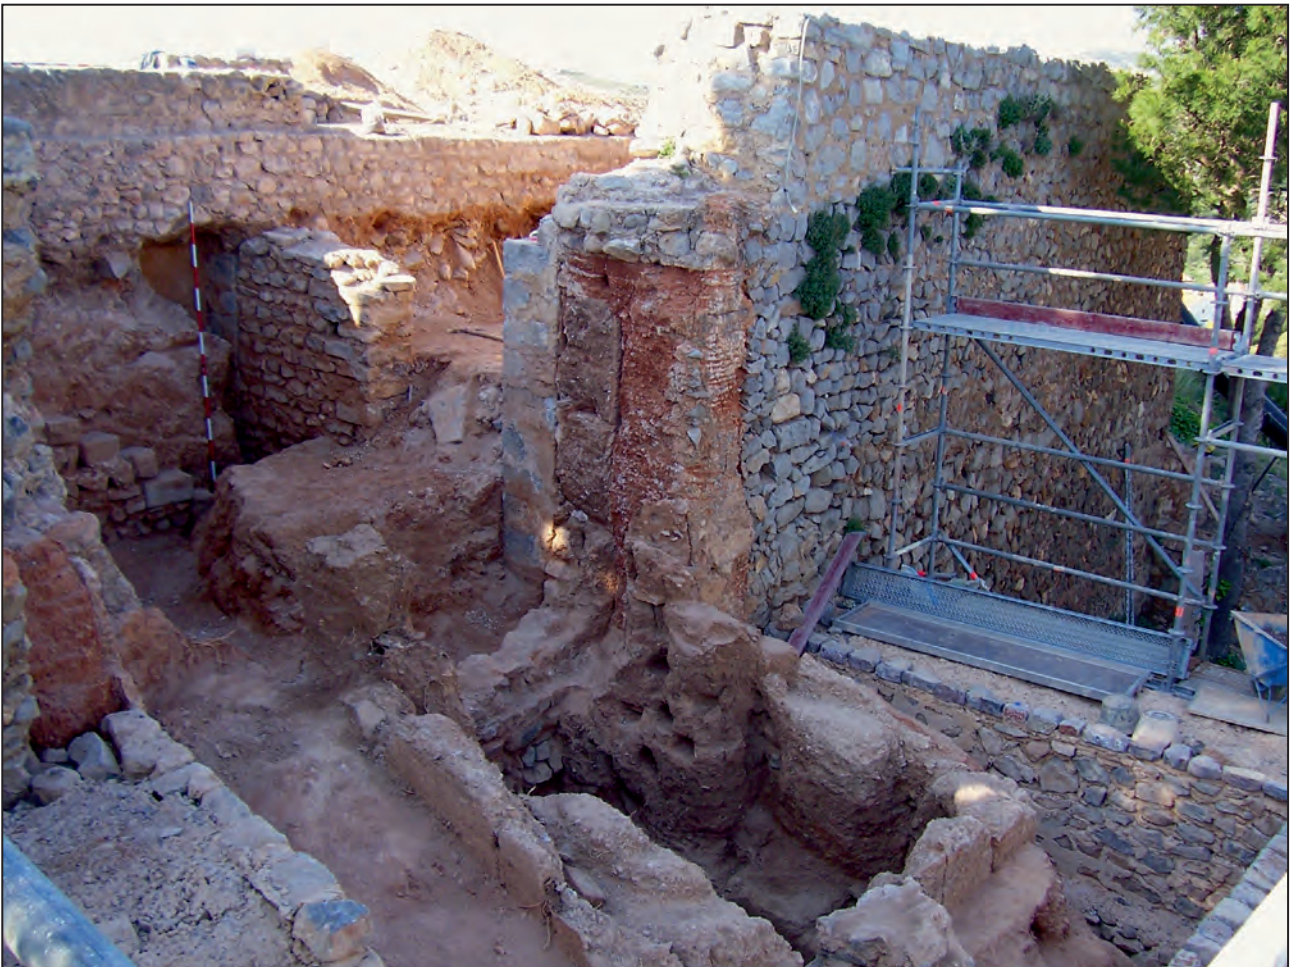
Figura 2. Perspectiva de la torre Nord excavada i les muralles del recinte.

D'altra banda, es continuà excavant el rebliment de l'interior de la torre Nord, que s'aturà a una cota fixada per les necessitats dels treballs de restauració efectuats i que dista encara prou del nivell inferior de la roca natural. És a dir, l'excavació

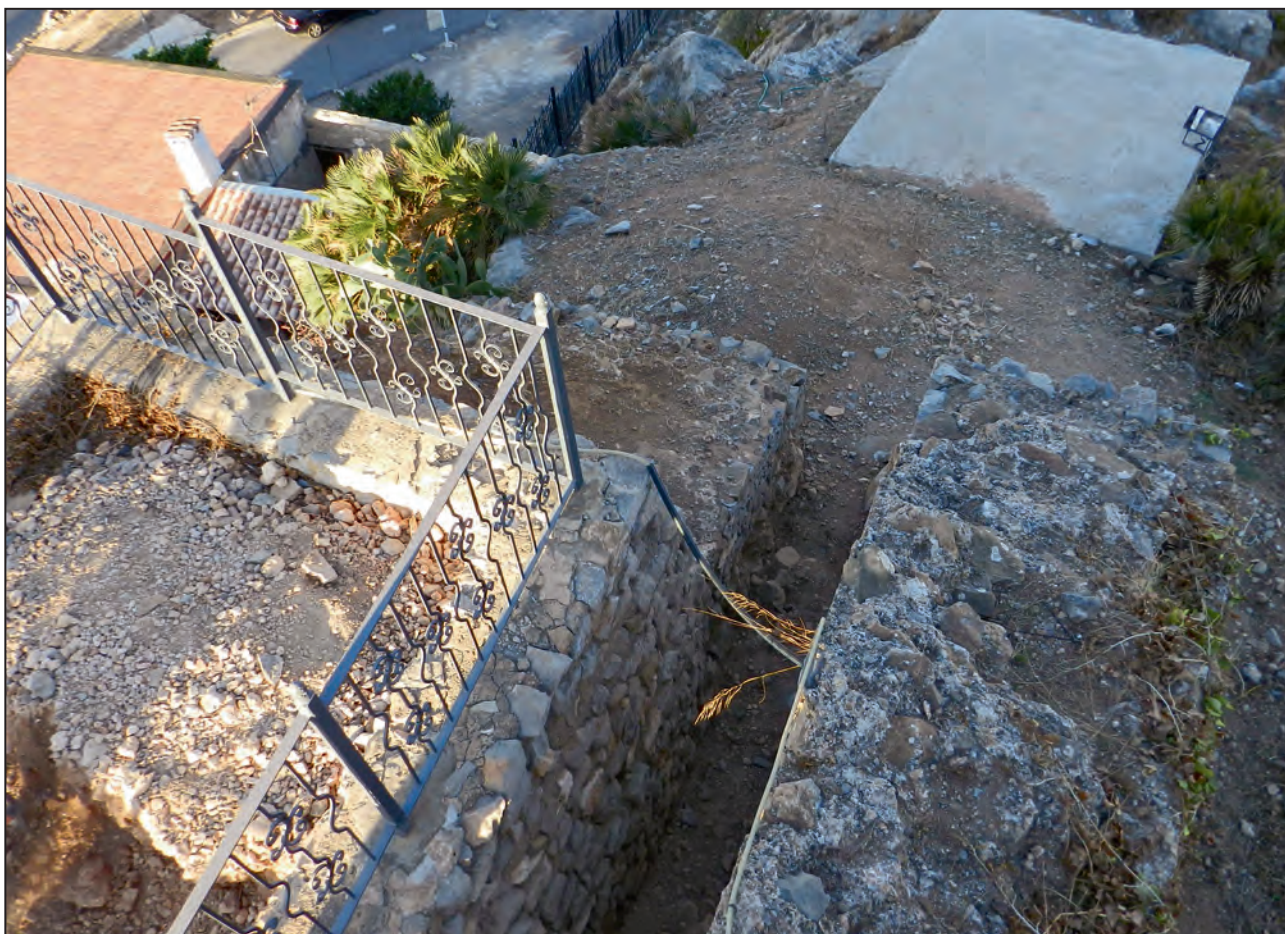
Figura 3. Vista de la torre Sud-oest abans de començar els treballs d'excavació.

La torre Sud-oest dibuixava una planta més o menys rectangular de 6 x 7 m aproximadament, i un desnivell inicial entre l'interior i l'exterior de gairebé 5 m d'alçada. Tota la banda occidental de la torre va patir una forta degradació que deixà al descobert alguns dels diferents folres que la conformen: ja foren fàbriques diferenciades de tàpia de terra amb calicrostat o maçoneria. A més, la torre es veié afectada, a mitjans del segle XX durant la guerra civil, per l'obertura d'un pas estret que connectava el pati superior del castell amb la zona exterior de les muralles i, en concret, amb el niu de metralladores instal·lat sobre els fonaments d'una vella torre adossada a la muralla i assolada posteriorment.

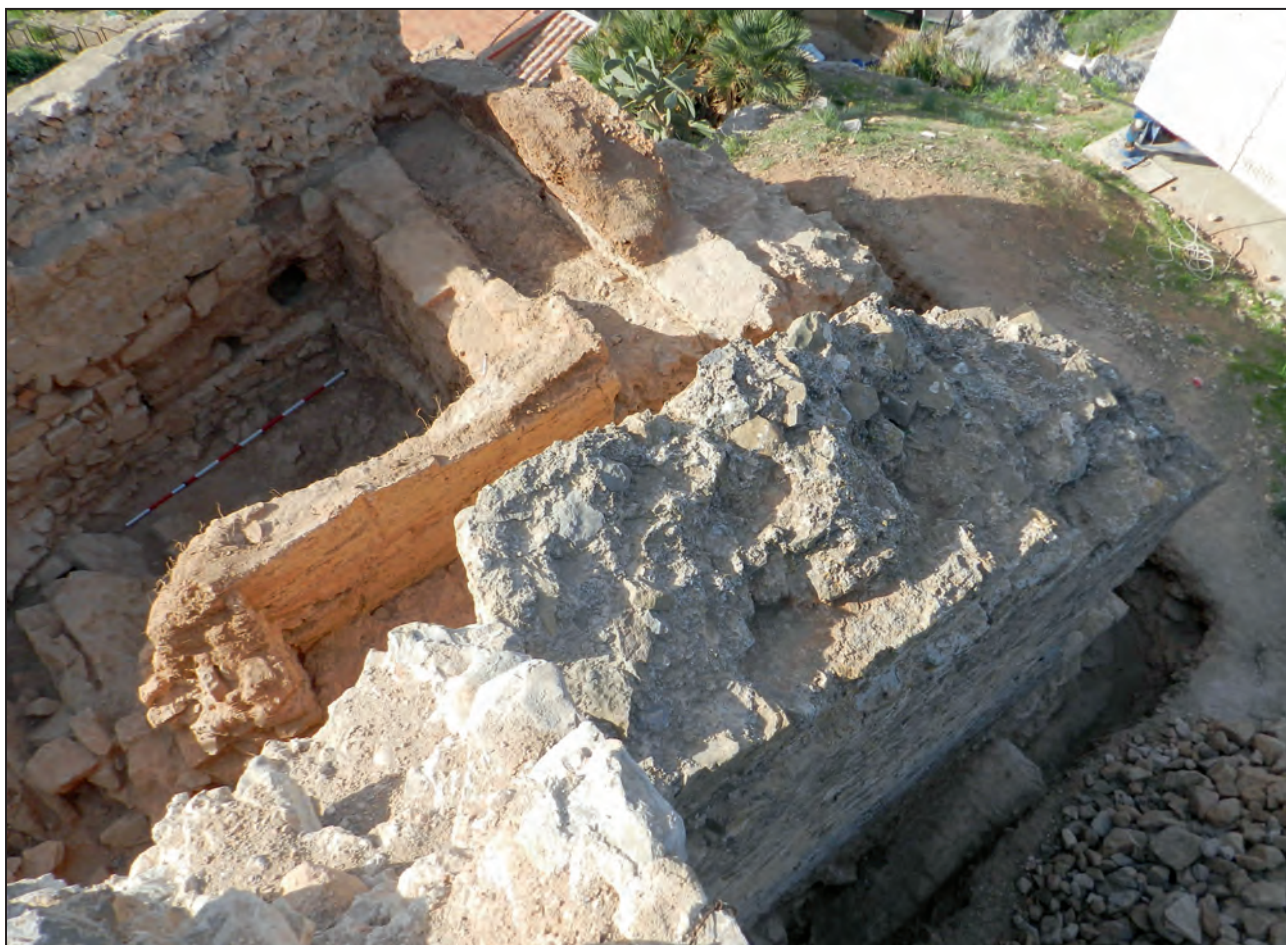
Figura 4. Vista de la torre Sud-oest excavada dins i fora.

Els treballs realitzats confirmen l'existència, en este punt, d'un nivell de runes artificial que manté oculta a la vista una potència de gairebé 1,5 m d'alçada de paret de maçoneria. Un esment particular mereixen els treballs realitzats sobre el llenç meridional, aquell que dóna al penya-segat. Les característiques pròpies de la zona obligaren

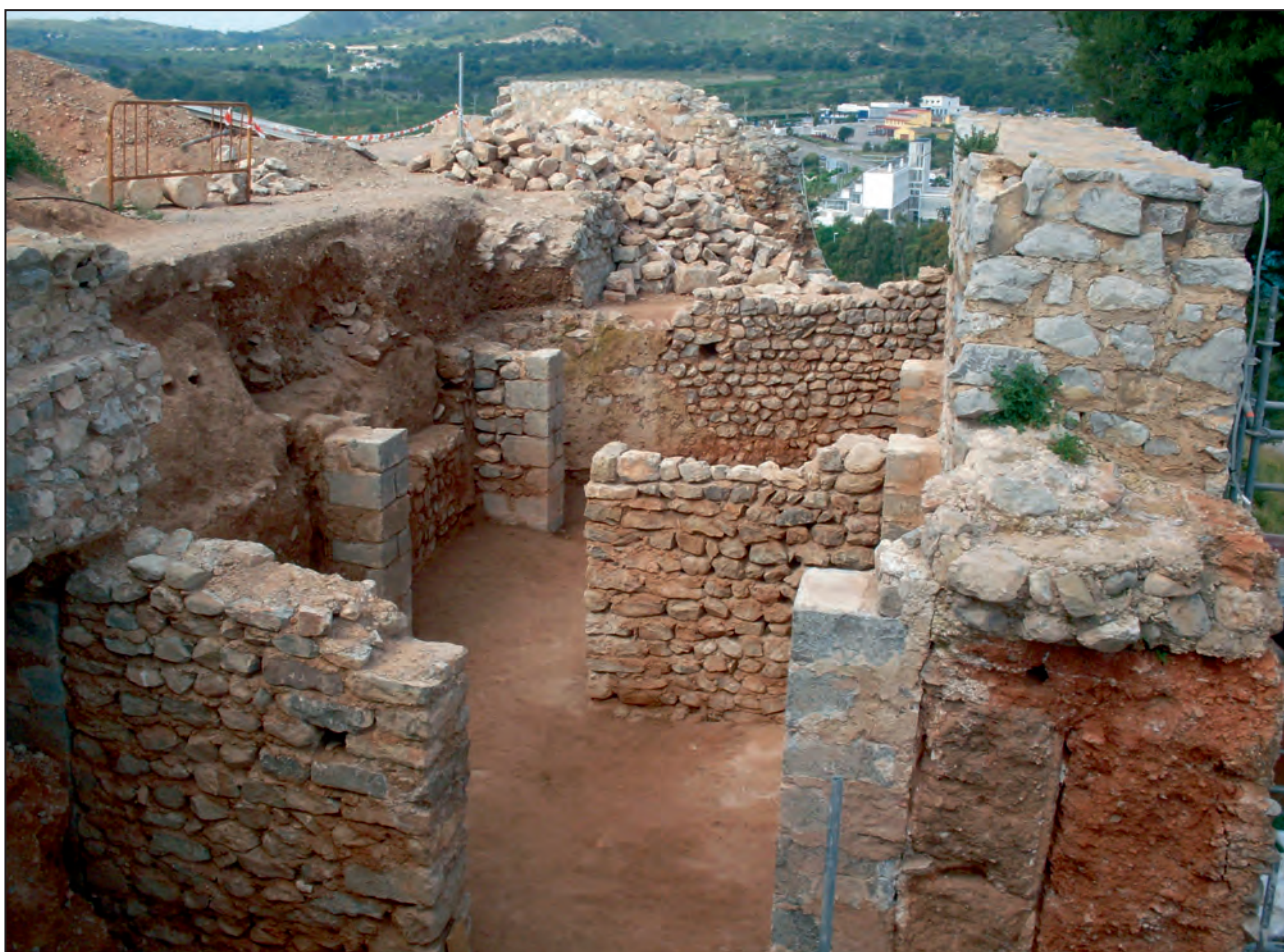
Figura 5. Perspectiva de la sala gòtica excavada entre les muralles i els aljubs.

L'excavació afectà uns 65 m², i el resultat més espectacular fou el descobriment de les pilastres d'on arranquen les arcades gòtiques que dibuixaven la sala tot aprofitant d'una banda la muralla i d'altra banda un mur de tàpia que delimitava els aljubs per encabir-se. L'objectiu, doncs, esdevingué localitzar el terra de la sala i deixar les parets vistes, a fi i efecte de poder elaborar el corresponent projecte de consolidació posterior.

Al segle XIV es va fer alguna construcció nova a l'interior del castell. En concret es va aprofitar l'espai allargat que quedava entre la muralla nord i la paret dels aljubs per construir-hi una sala gòtica, amb arcs apuntats, utilitzant carreus de pedra tallada. Atés que la seua ubicació es produeix sobre un pronunciat desnivell del substrat de roca natural, s'hagué de fer un rebliment per tal d'anivellar la sala, però també es va refer la cara interior de la muralla amb fàbrica de maçoneria.

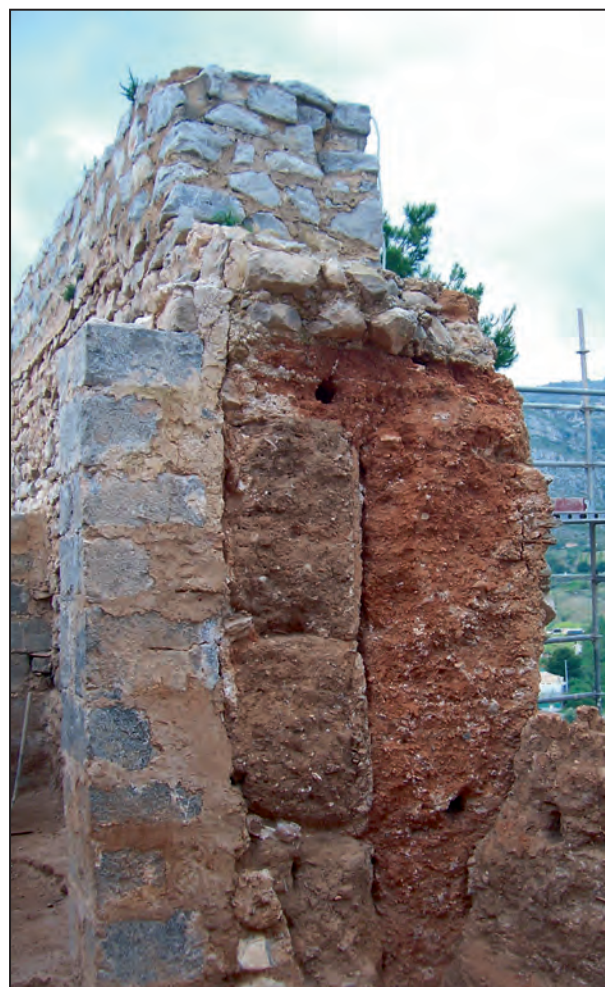
Figura 9. Vista de la superposició de les diferents muralles a la cara nord del castell.

L'excavació arqueològica permeté documentar un folre de tàpia sobre la muralla, per la seua cara exterior, que també abraça tot el perímetre de les dues torres. Es tracta d'una tàpia de color rogenc –ara amb major presència de pedres molt menudes i sense restes ceràmiques de cap tipus–, que correspondria a un moment final del període islàmic, i proper a la conquesta feudal del segle XIII. Esta nova tàpia reforça i engrandeix la muralla i les torres. De fet, el folre nou –que mesura 1,5 colzes *rassassí*, el colze oficial– acabà per encavalcar la muralla precedent i configurà, amb la nova amplada així aconseguida, la construcció d'un pas de ronda espaiós i protegit per un ampit amb merlets.

També es van tornar a folrar les torres Nord i Sud-oest amb un mur força gruixut de maçoneria que sobrepassava de molt l'alçada de la muralla medieval. En conseqüència, es produí un rebliment generalitzat de tota la superfície interior del castell amb runes i sediments. Així, es va aconseguir un anivellament general de la part superior del castell

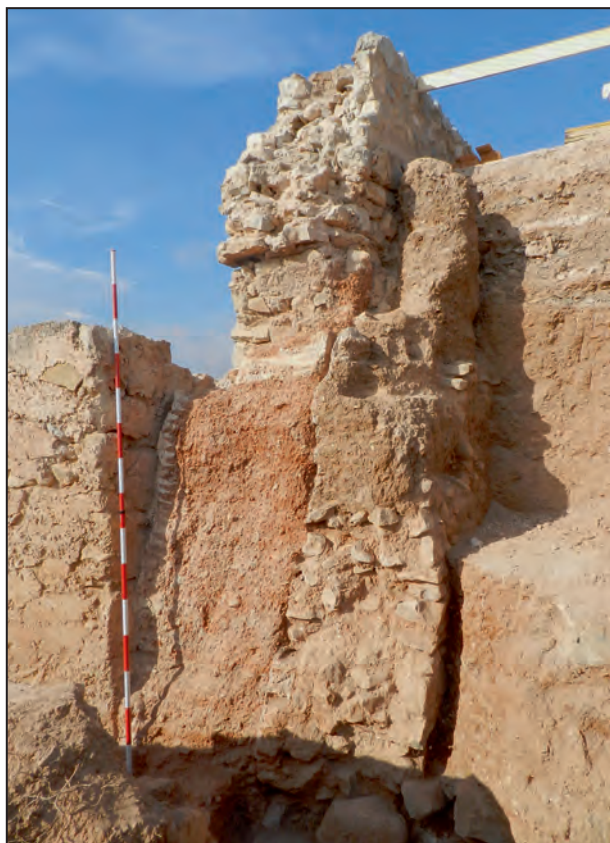
Figura 10. Vista de la superposició de les diferents muralles a la cara oest del castell.
