ESTUDIO DE FICHAS DE INVESTIGACIÓN PARA ACCIDENTES DE TRABAJO

TRABAJO FINAL DE MASTER UNIVERSITARIO:

MASTER EN PREVENCIÓN DE RIESGOS LABORALES

ESTUDIO PARA LA REALIZACIÓN DE FICHAS DE INVESTIGACIÓN DE ACCIDENTES

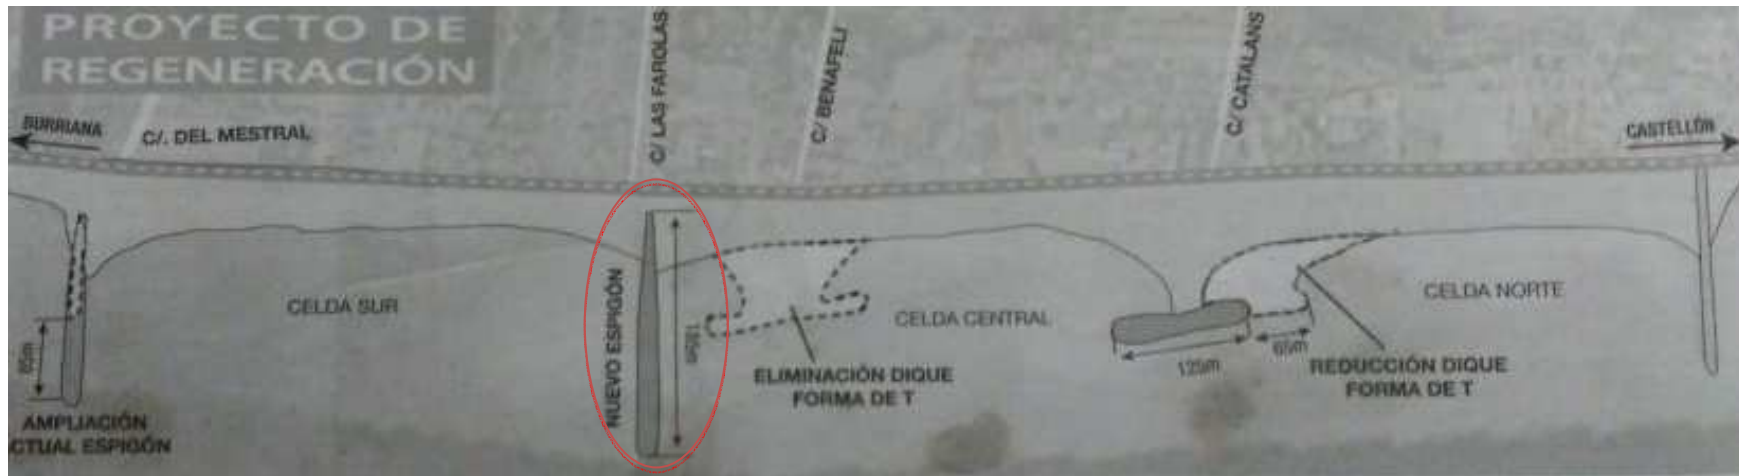
La Regeneración de Benafelí es una obra de regeneración de la playa de la localidad de Almazora en Castellón, la cual consiste en una primera intervención de calado , que se actuara sobre los diques norte y sur del tramo afectado, durante un periodo de 32 días, acortando el tramo norte de 125 metros en 65 metros desde su polo sur, manteniendo el extremo de la celda norte, ejecutando este tramo se procederá con el dique sur, desmantelando este con el mismo procedimiento.

Mediante todo este material extraído, y otra grava proporcionada, se procederá a la ejecución de los nuevos espigones tras completar los trabajos de los dos diques, realizando una excavación mecánica en el litoral para sentar la base de los que se ejecutarán dos nuevos espigones.

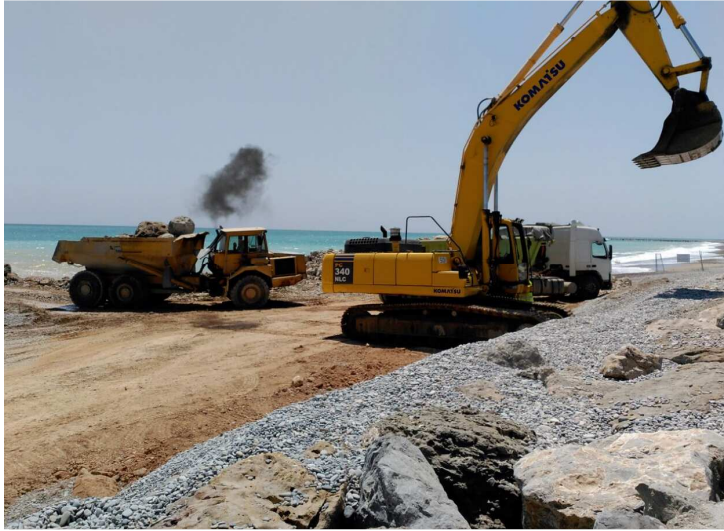
Fotografía 1 aportada por: Gonzalo Gil Forcada

Durante las 10,30 de la mañana, después del almuerzo realizado por los operarios, en la primera carga de piedra de escollera realizada por el camionero Alfonso Escrivano, el cual sigue las indicaciones de carga del encargado de la obra y el maquinista de la excavadora giratoria, una vez ejecutada la carga, se dispone a la realización de la posterior descarga en el nuevo espigón. Para ello debe acceder marcha atrás, para así facilitar la descarga de la misma piedra y así efectuar el relleno mediante la piedra, del agua del mar.

Una vez se había completado la maniobra de marcha a tras y el camionero había llegado al final del espigón, se procede a la descarga del material, este conforme va descargando va realizando marcha atrás, llegando a un punto que la marcha atrás del camión gana al relleno de material, precipitando el camión al agua de la zona de mar, ganando el peso trasero del camión por la inercia del mismo, al peso delantero y por lo tanto obligando a el camión en su totalidad a precipitarse al agua con el conductor del mismo en su interior.

Según se puede observar en las fotografías anteriormente documentadas, donde vemos como el camión realiza la maniobra de marcha atrás, podemos observar la zona del espigón, donde comprobamos una serie de carencias a al hora de la realización de dichos trabajos:

- 1- Carencia de delimitación del espigón.
- 2- Carencia de la zona limite hasta donde debe llegar el camión en la maniobra de marcha a tras.
- 3- Carencia de personal para indicar al camionero mediante radio la maniobra y la zona de descarga del material.
- 4- Sobrepeso de la carga, debido a que el material excede la capacidad de volumen de la bañera del camión.

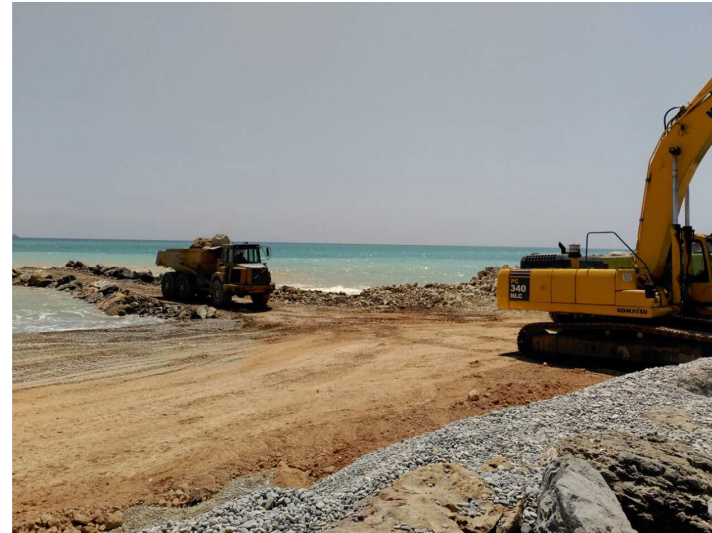
Fotografía 2 aportada por: Gonzalo Gil Forcada

El camión, debido a que primero se hunde la parte trasera que es la mas pesada, el camionero viendo el mismo se precipita en el agua, previo a que este estuviera en su totalidad en la misma .

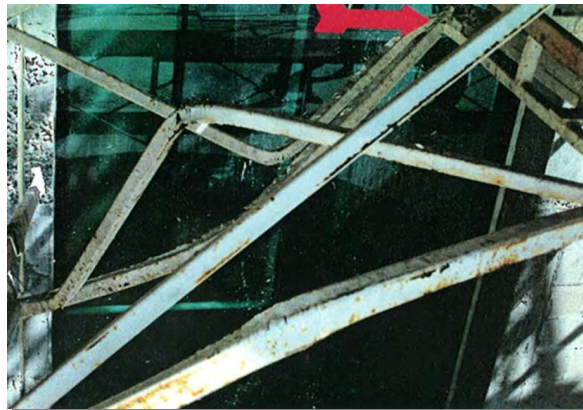
Fotografía 7 – Informe de accidentes OSHAS

La plataforma elevadora bimástil tenía instaladas extensiones a lo largo de la misma, en el voladizo del lado derecho, que es donde ocurrió el accidente, las dimensiones de esta extensión eran de aproximadamente de una longitud de 1,5 m y una anchura de 1,10 m., quedando las pisas metálicas apoyadas sobre tres tubos de extensiones.

- Se suben a dicha extensión tres operarios con el vidrio a instalar con lo que el peso que existía sobre la extensión era de 299,03 Kg., lo que implica que se supera el peso máximo admisible de la extensión.
- Los tubos de las extensiones estaban en mal estado de conservación y no estaban fijados mediante los tornillos de seguridad y bloqueo.
- En las plataformas de trabajo no se indica el peso máximo admisible.
