TRABAJO FINAL DE GRADO /

LA VIVIENDA SOCIAL EN CASTELLÓN DE LA PLANA. CATÁLOGO DE VIVIENDAS Y REGENERACIÓN URBANA:

GRUPO OBISPO SALINAS

GRADO EN ARQUITECTURA TÉCNICA // CURSO 2017/2018

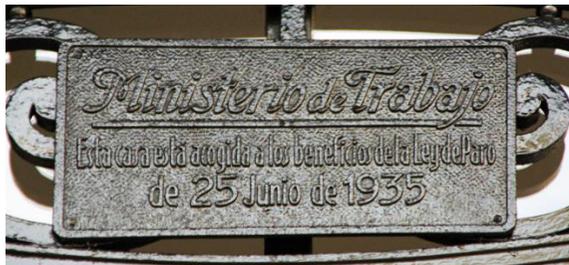
Figura 15. Placa identificativas de viviendas construidas conforme la ley Salmón. Fuente: "Las placas Salmón: Republicanas y franquistas a la vez" Xavi Casinos, La Vanguardia (2016)

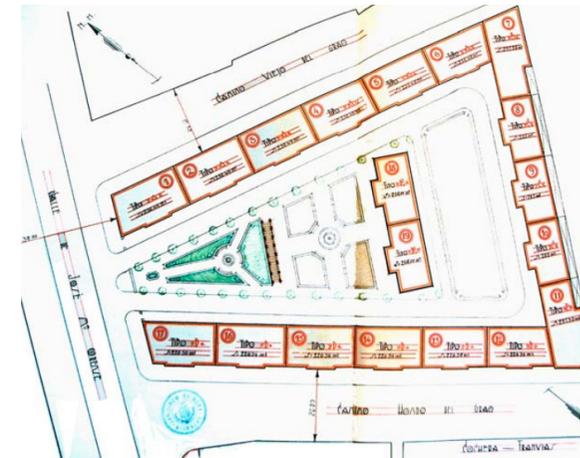
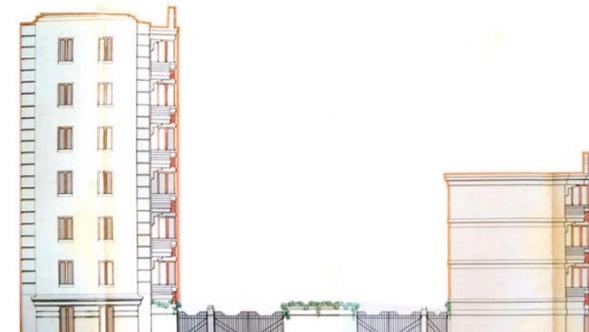
Figura 16 y 17. Planta y alzado del bloque iv, camino hondo del grao. Casas baratas para valencia. Vicente valls gadea, 1932. Archivo municipal de valencia. Fuente: “la ciudad de la edificación abierta: valencia 1946-1988” perez igualada, j. 2006

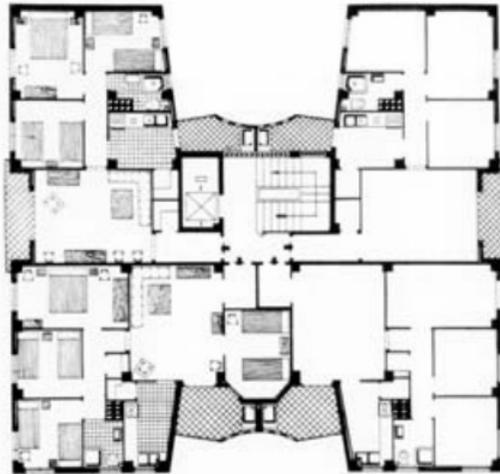
Figura 22. Tipología de bloque en "H". Planta tipo grupo las Torres, Castellon, 1955. V. Vives Llorca. Fuente: "La ciudad de la edificación abierta: Valencia 1946-1988" Perez Igualada, J. 2006

Las viviendas debían tener una distribución de tres dormitorios, cocina-comedor-estar y aseo con una superficie útil de 42m² (posteriormente ampliado a 50m² por el **Decreto-Ley de 3 de Abril de 1956**; con coste máximo de 25.000 pesetas.

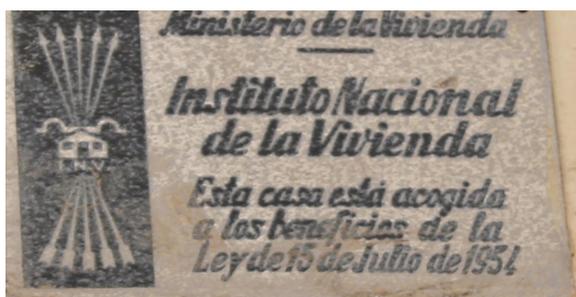
Figura 24. Placa identificativa de vivienda tipo social. Fuente: Elaboración propia (2018)

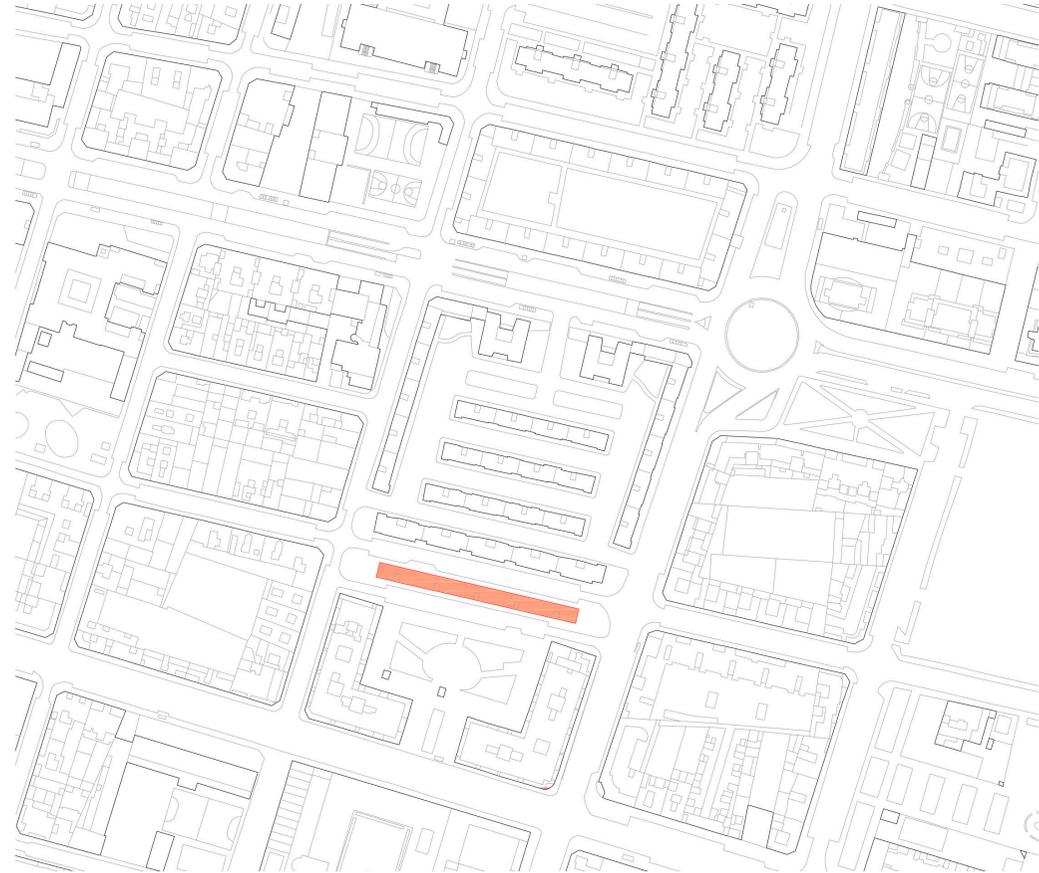
Figura 123. Plano de situación. Fuente: Elaboración propia a partir del PGOU.

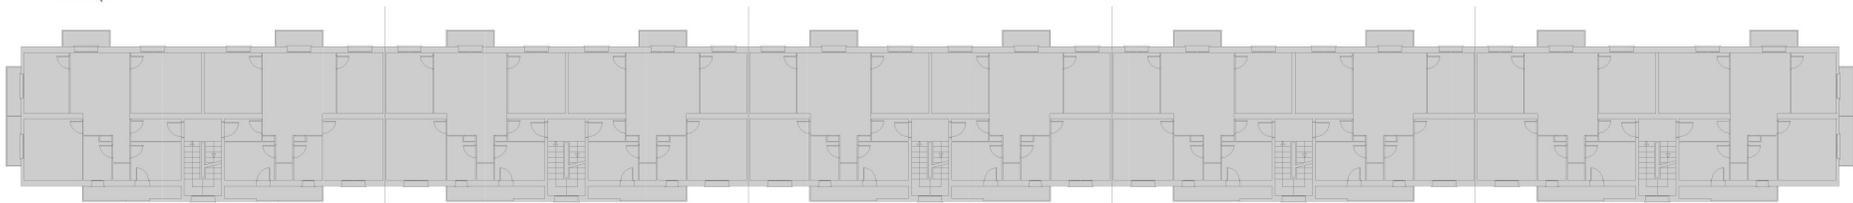
Figura 136. Tipología unidad energética. Fuente: Elaboración propia.

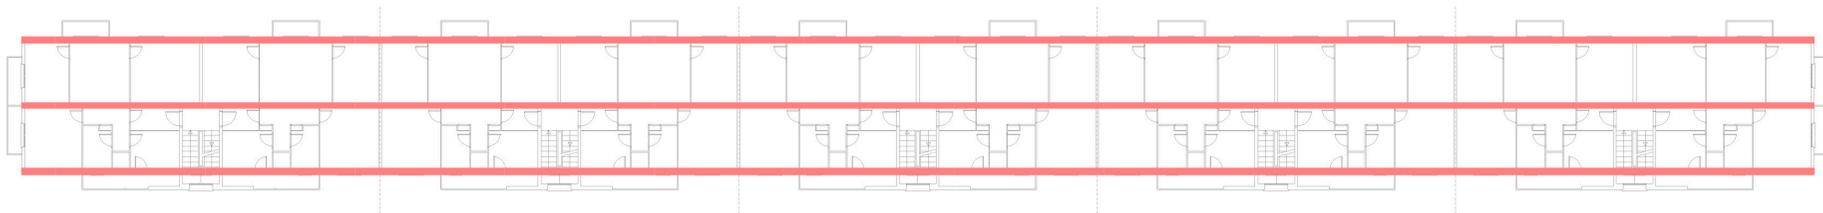
Las escaleras se resuelven con losas de hormigón armado, apoyadas en los muros de carga.

Figura 137. Muros de carga. Fuente: Elaboración propia.

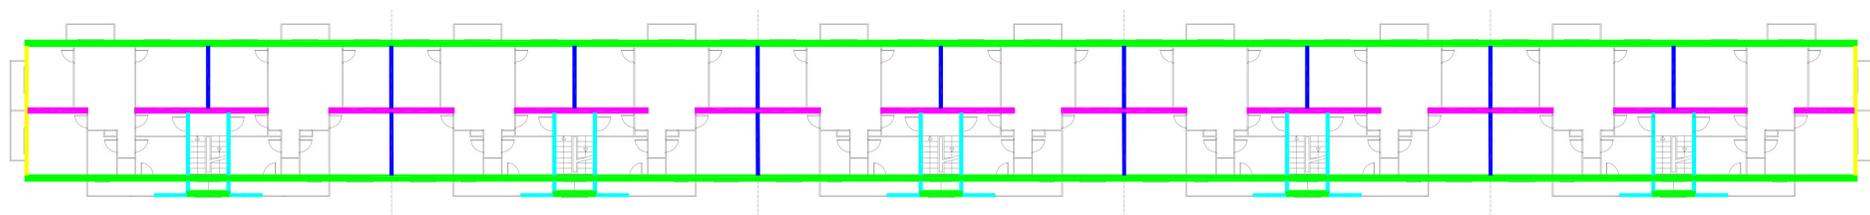
Figura 138. Tipologías de fachada. Fuente: Elaboración propia.

- FACHADA TIPO A
- FACHADA TIPO C
- FACHADA TIPO E
- FACHADA TIPO B
- FACHADA TIPO D

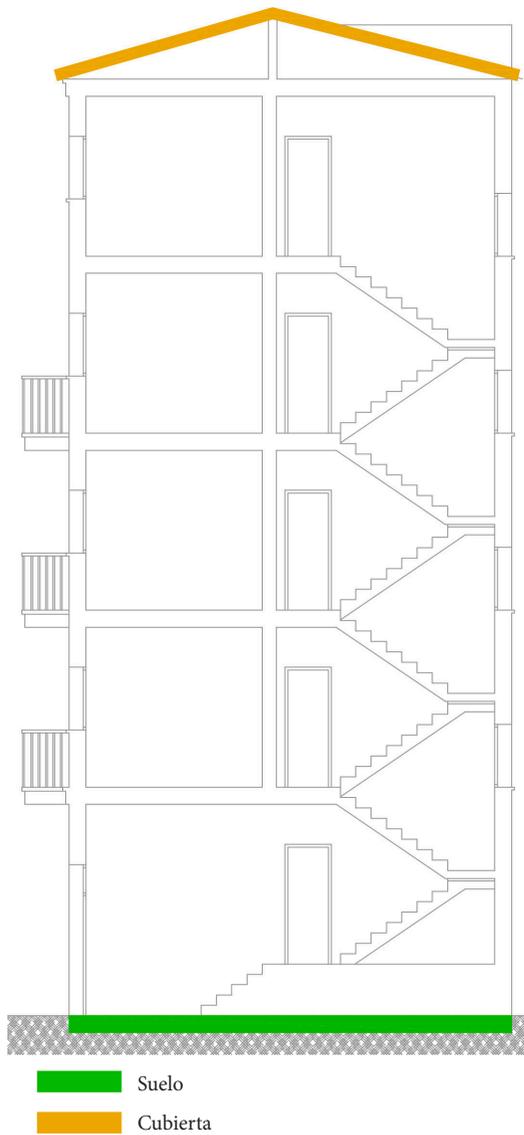
Figura 140. Caracterización cubierta y suelo en sección. Fuente: Elaboración propia.

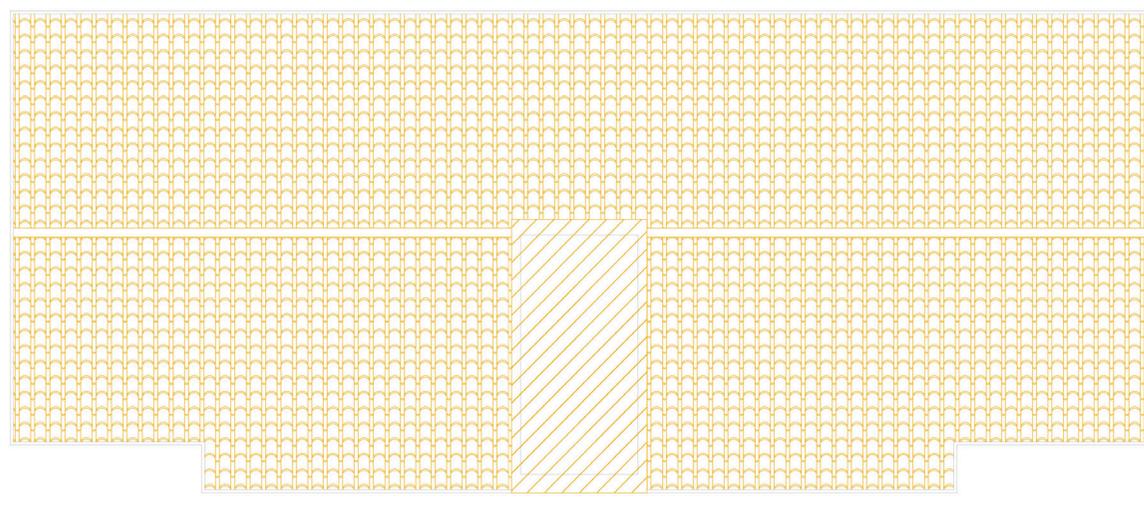
Figura 139. Plano Cubierta. Fuente: Elaboración propia.

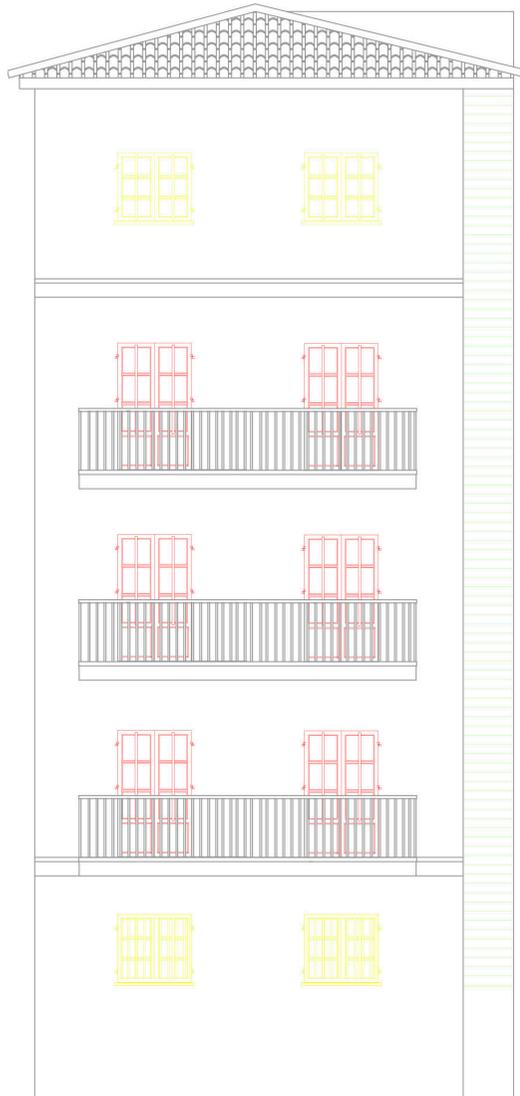
Figura 141. Alzado fachada lateral oeste, caracterización de huecos. Fuente: Elaboración propia.

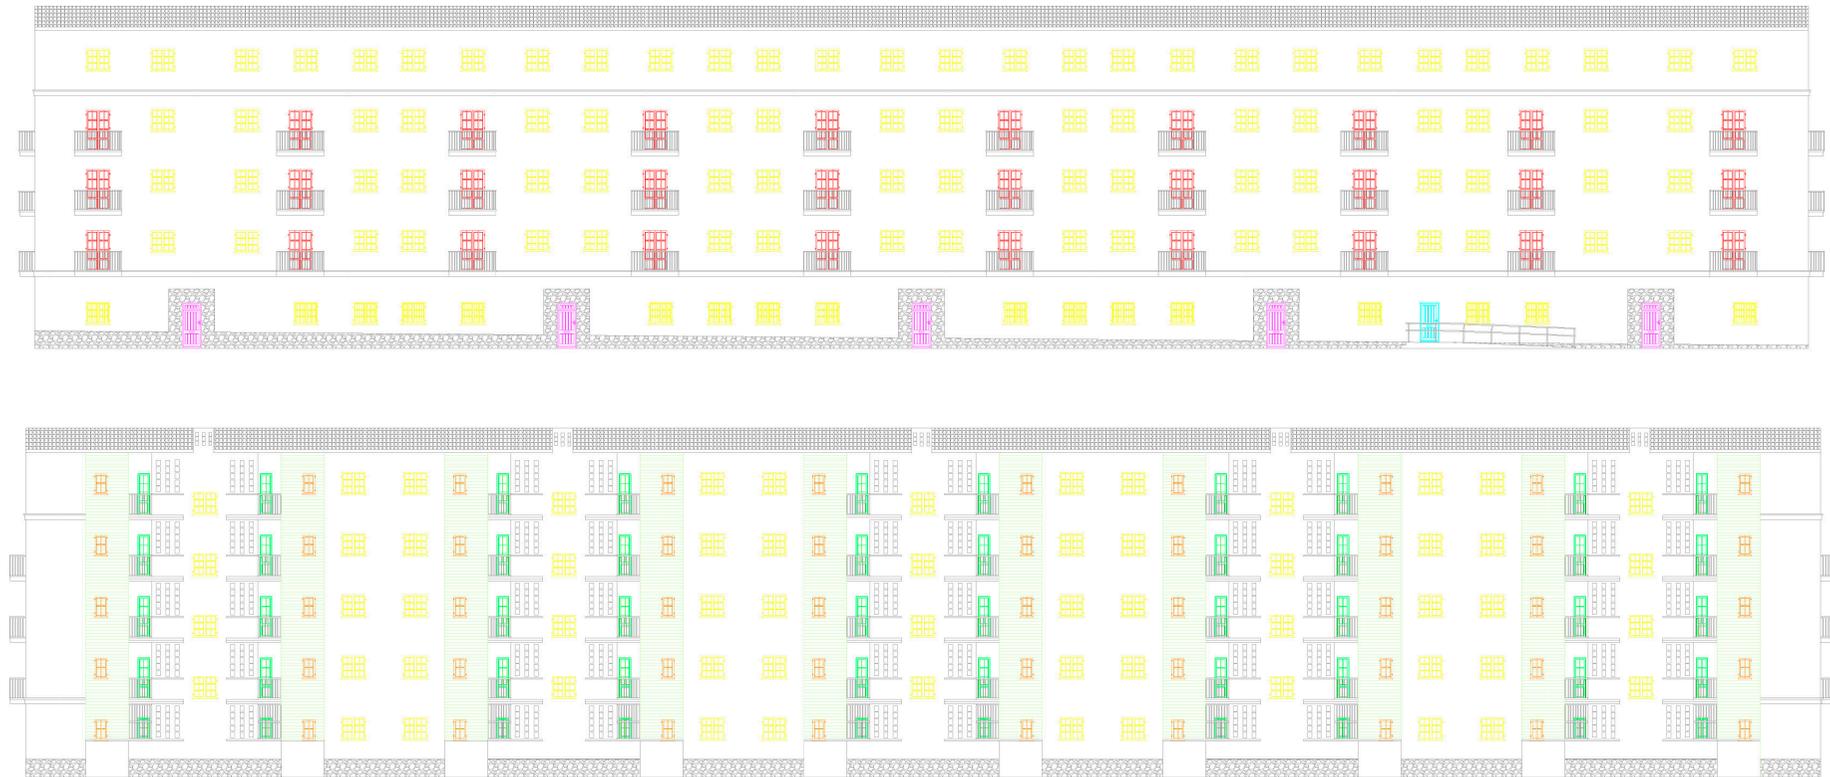
Figura 142 y 143. Fachada principal y posterior, respectivamente. Caracterización cubierta de huecos. Fuente: Elaboración propia.

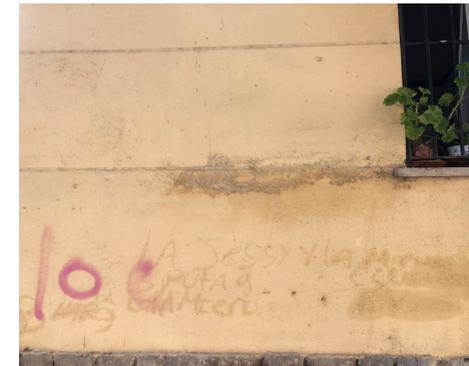
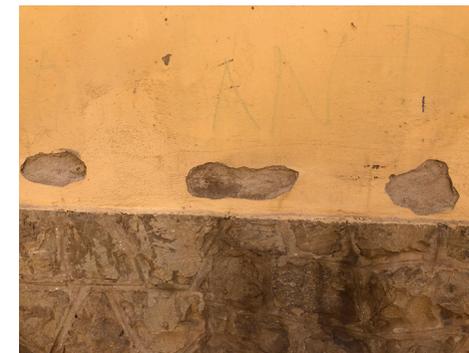
Figura 144, 145 y 146. Imágenes varias de fisuras y desprendimientos de l revestimiento continuo en fachadas
Fuente: Elaboración propia.

La principal patología observada en el edificio trata de fisuras y desprendimiento en el revestimiento de pintura sobre el soporte del muro. Ésta puede tener origen en la pérdida de adherencia sobre el soporte debido al paso del tiempo y acciones meteorológicas.

La principal intervención sería la mejora en fachada reparando el soporte y mejorando la adherencia del revestimiento continuo, empleando materiales de mayor calidad al actual. Además se repararían las pequeñas fugas generadas en los cuadros de contadores de agua para evitar al máximo las humedades en fachada.

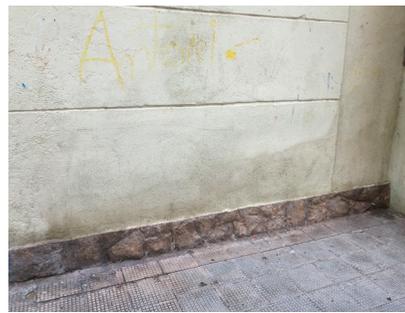
Figura 147, 148 y 149. Imágenes varias de manchas de humedad en fachadas
Fuente: Elaboración propia.

También podemos encontrar humedades en las voladas de los balcones al no tener el revestimiento goterón que impida la caída del agua directa; y en zócalo de piedra y peto debido a la capilaridad del terreno el vertido de las aguas pluviales en la parte baja del zócalo.

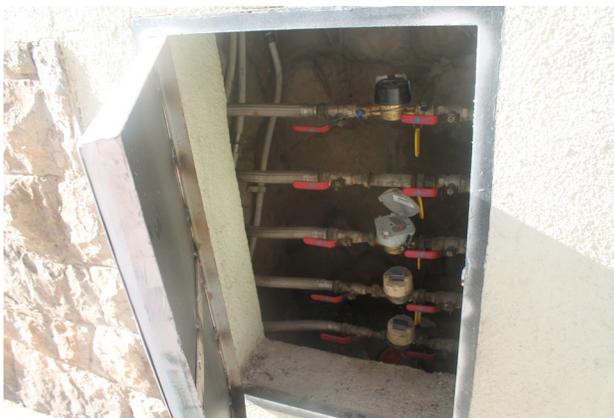
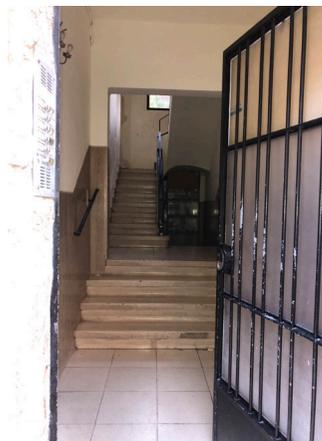
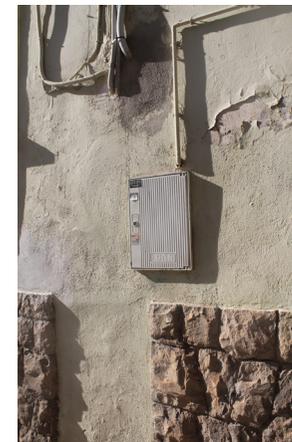
Figura 154, 155 y 156. Imágenes varias de instalaciones. Fuente: Elaboración propia.

El servicio de telecomunicaciones original no se adapta a las necesidades actuales, por lo que con los años se ha ido complementando, generando una congestión de instalaciones en fachada.

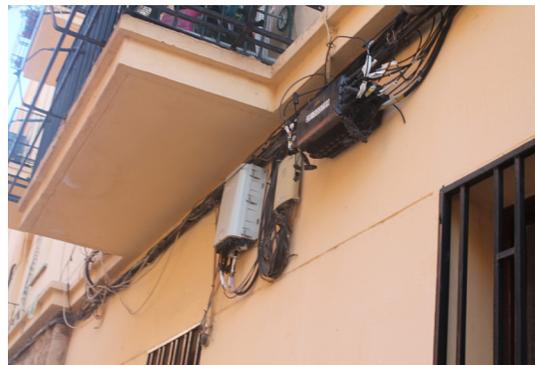
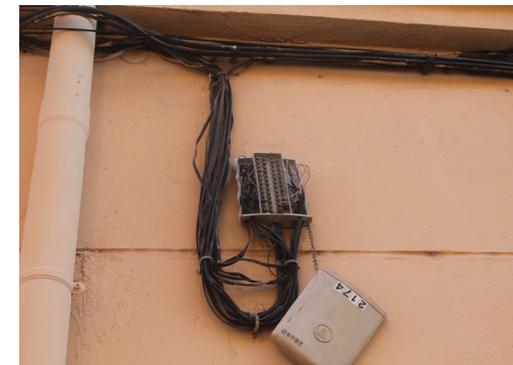
Figura 158 y 159. Imágenes varias de instalaciones de telecomunicaciones y su mala conservación. Fuente: Elaboración propia.

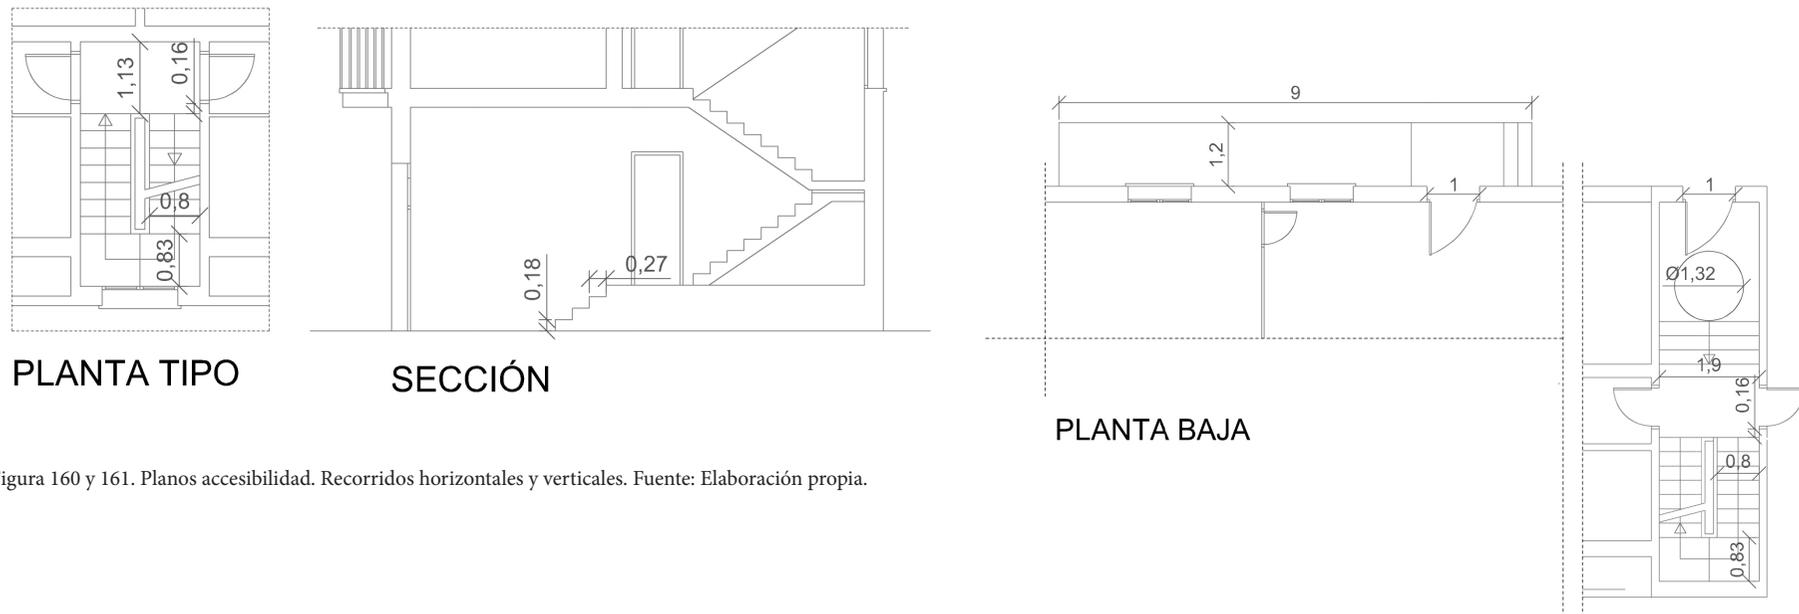
En plantas altas, el zaguán dispone de un diámetro inscribible de 1'30m, el ancho total del zaguán es de 1,90m.

Figura 160 y 161. Planos accesibilidad. Recorridos horizontales y verticales. Fuente: Elaboración propia.

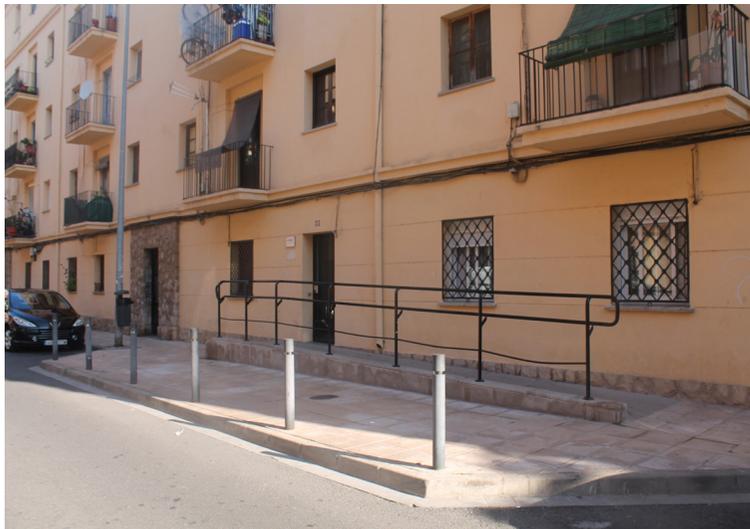
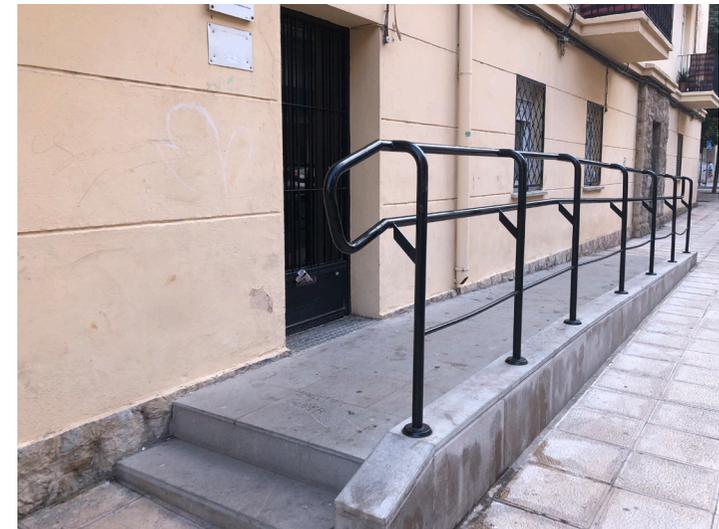
En cuanto al acceso del zaguán, se salva con un tramo de 4 escalones de huella 30cm y contrahuella de 20cm. La escalera interior se ha ejecutado en dos tramos con anchura de 0,80m, huella de 30cm y contrahuella de 20cm.

Figura 162 y 163. Accesibilidad a edificio mediante rampa/escalera. Fuente: Elaboración propia.

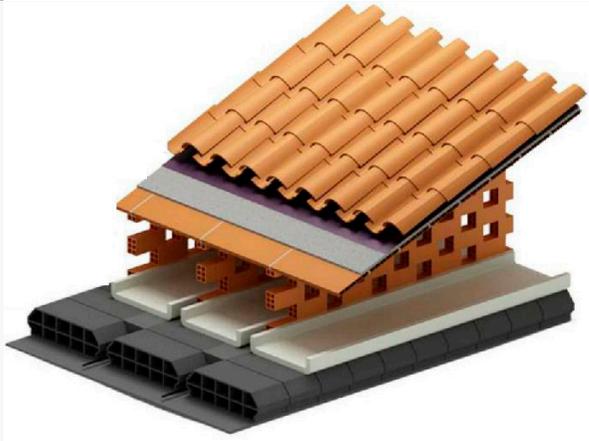
Rehabilitación por el Exterior		
Cubierta inclinada, aislamiento sobre forjado horizontal		
Esquema*	Ventajas	Inconvenientes

<p>Consiste en la colocación de aislamiento térmico sobre el forjado horizontal y entre los tabiques palomeros. Para ello, se retirará la capa de protección y los tableros de bardo cerámica y de esta forma colocar el aislamiento térmico cubriendo por completo la superficie horizontal y parte de los laterales de los tabiques palomeros para reducir al máximo los puentes térmicos.</p>

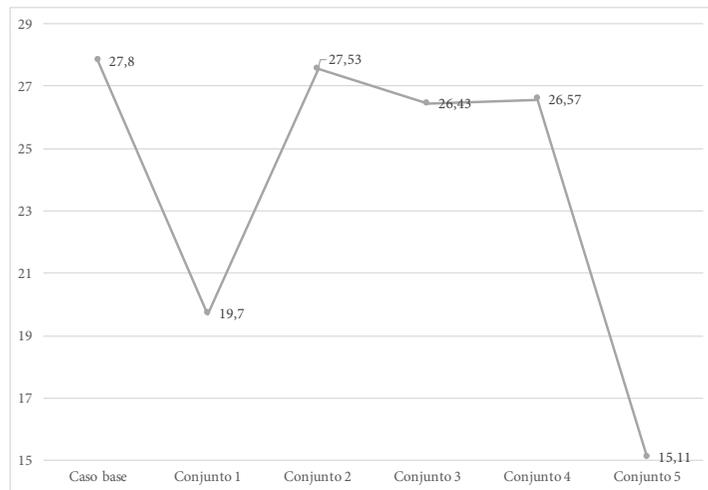
Figura 175. Gráfica emisiones de CO² (KgCO²/m²) entre el Caso Base y las diferentes mejoras aplicables. Fuente: Elaboración propia a partir de los datos de CE3X.

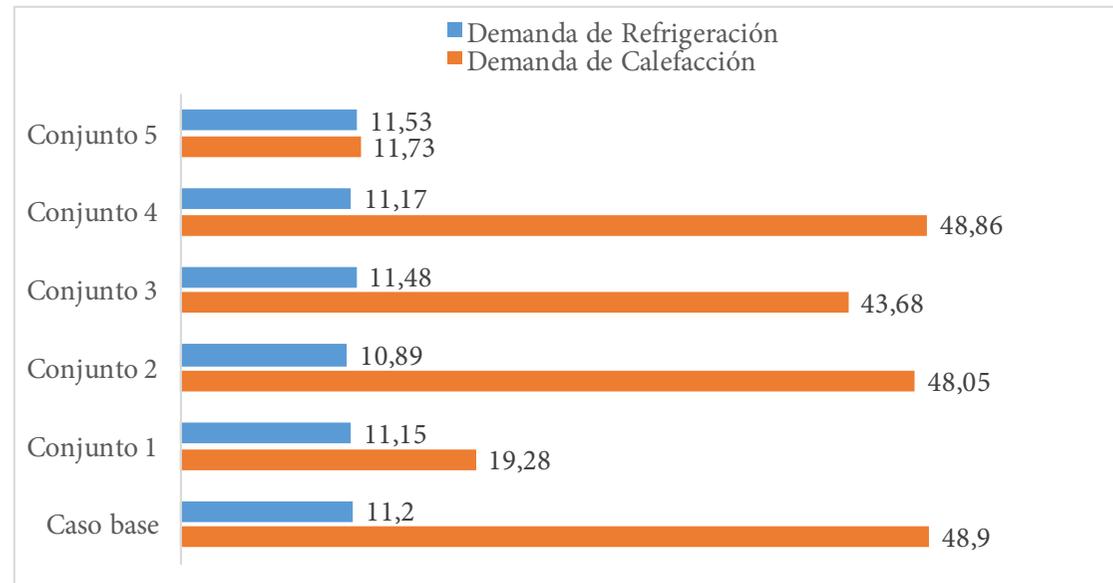
Figura 174. Gráfica comparativa demandas energéticas entre el Caso Base y las diferentes mejoras aplicables. Fuente: Elaboración propia a partir de los datos de CE3X.

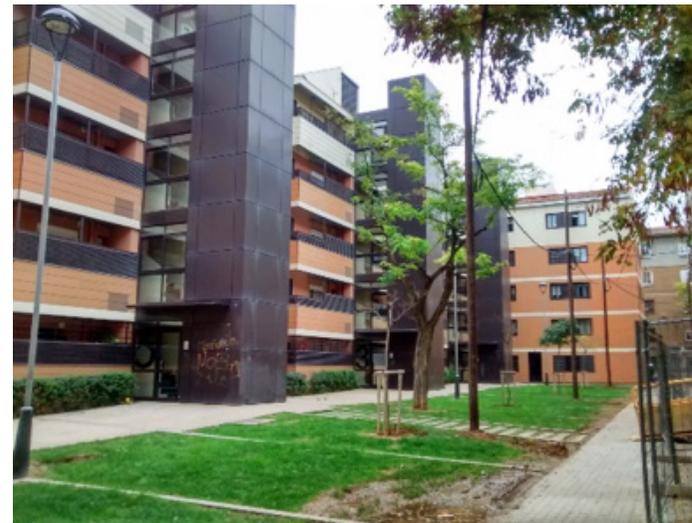
Figura 182. Imagen solución de instalación de ascensor por fachada exterior.
Fuente: María José Rua
