Intervencions en l'antic hospital d'Orpesa i recuperació d'un tram de la muralla del segle XVII

Sergi Selma Castell*
Luis Lozano Pérez**

Resum

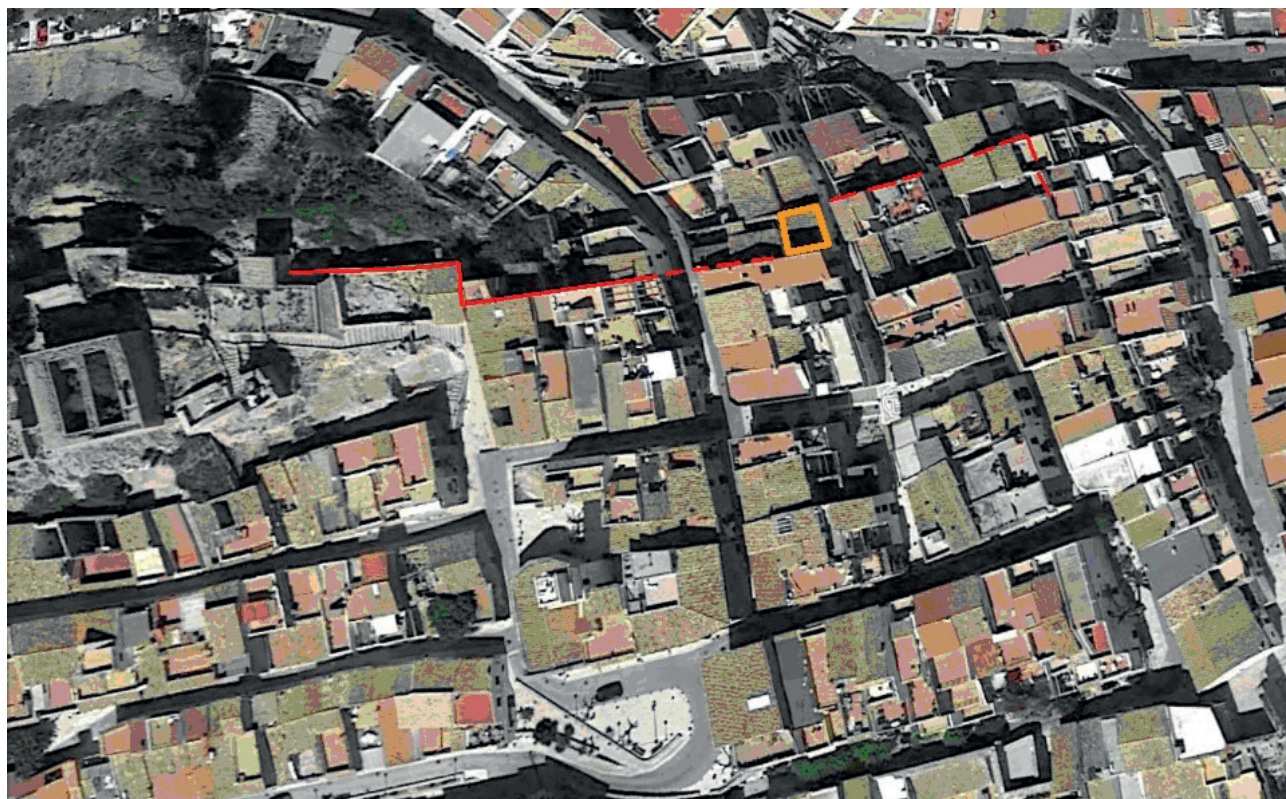
Figura 1.- Localització de l'immoble i traçat de la muralla del segle XVII sobre fotografia aèria.

Encara que l'immoble es troba dins del recinte fortificat de la població, es tracta d'una zona urbana molt desconeguda des del punt de vista arqueològic. L'ocupació de l'àrea podria ser antiga i vinculada a la pròpia construcció de la muralla i el baluard defensiu del segle XVII, però de moment són molt poques les intervencions arqueològiques realitzades i documentades en l'interior del recinte mural·lat de la població, així com també dins de l'entorn de protecció del BIC del castell i muralles d'Orpesa (Fig. 1 i 2).

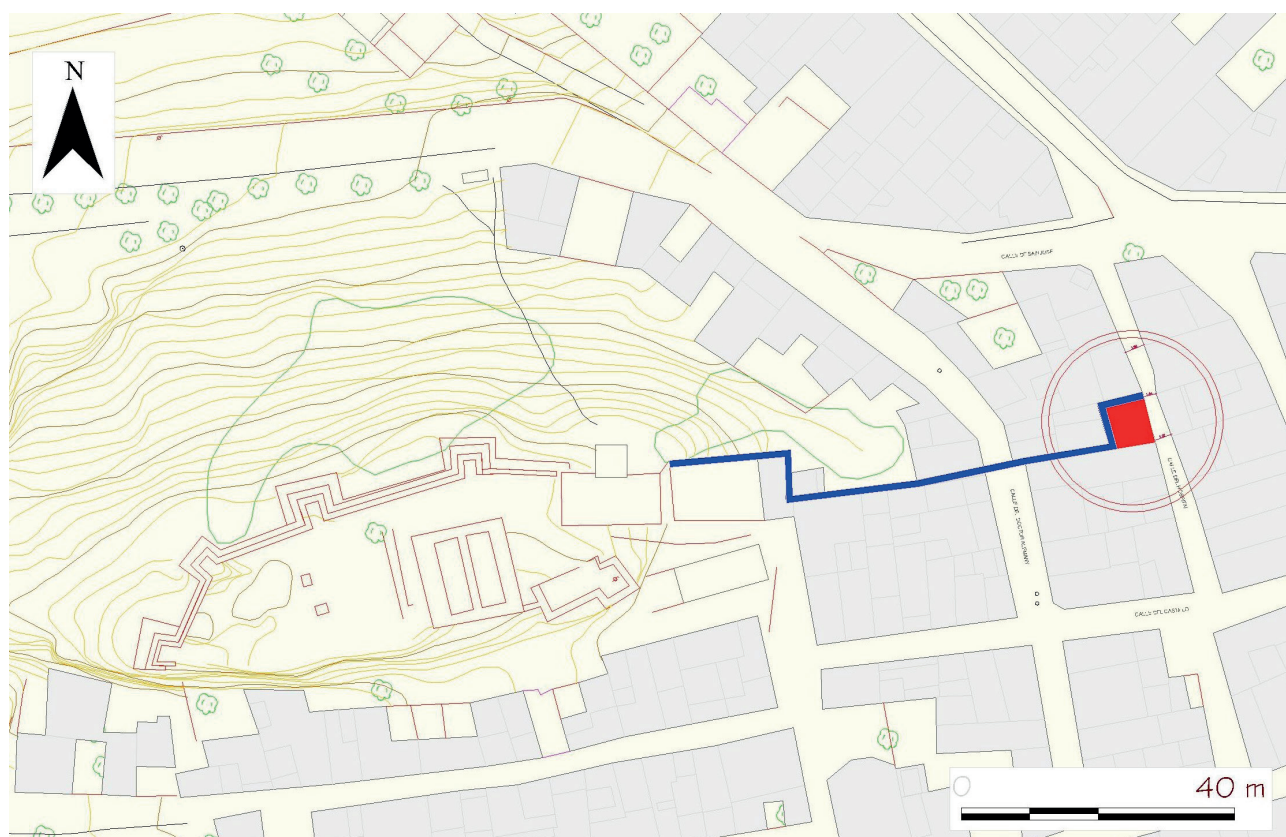
Figura2.- Localització de l'immoble i traçat de la muralla del segle XVII sobre base cadastral.

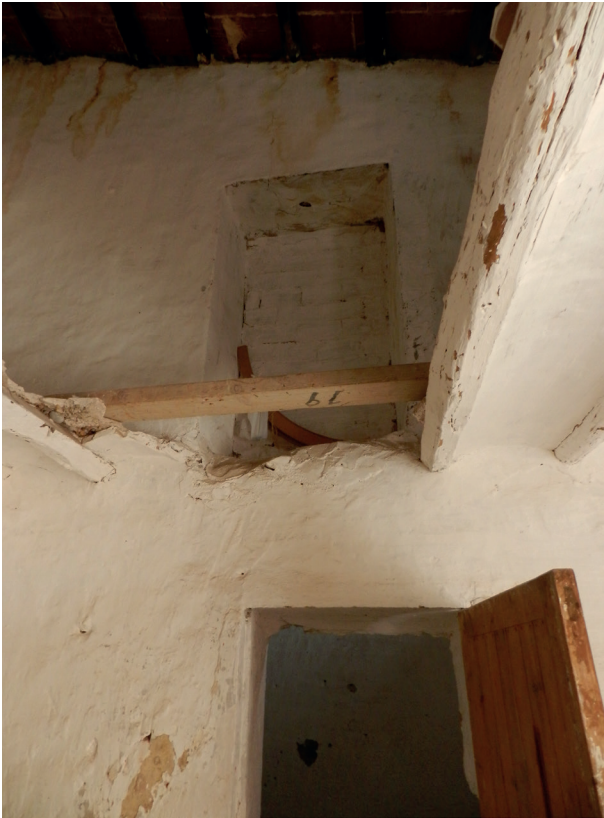
Figura 4. Vista interior de l'immoble abans de l'excavació.

La intervenció arqueològica s'ha desenvolupat en l'interior del nucli antic d'Orpesa, i més concretament dins del traçat de la muralla construïda en el segle XVII que envoltava tot el perímetre de la població, amb baluards en els seus angles. Un altre fet que atorga rellevància a l'immoble és el fet d'haver estat utilitzat com a hospital des de finals del segle XVIII. L'immoble s'ubica entre vivendes particulars de caràcter unifamiliar i, en el moment d'iniciar els treballs, la seua planta baixa estava dividida en dos espais de dimensions semblants (16 i 12 m² de superfície útil respectivament) (Fig. 3). La construcció presentava una primera altura de la qual únicament quedaven algunes restes de forjats afonats parcialment que ja no eren practicables (Fig. 4).

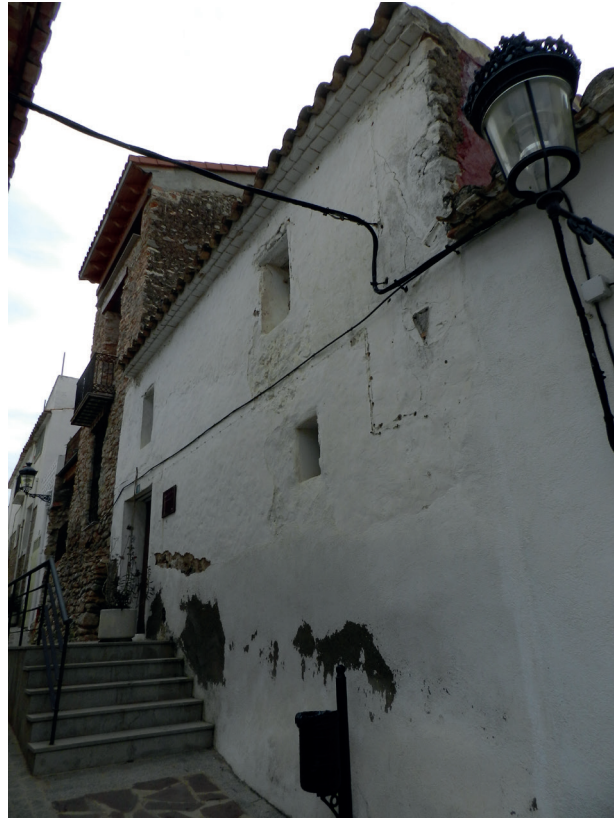
Figura 5. Vista exterior de l'immoble.

seua fisonomia, presenta algunes característiques que el fan molt interessant (Fig. 5).

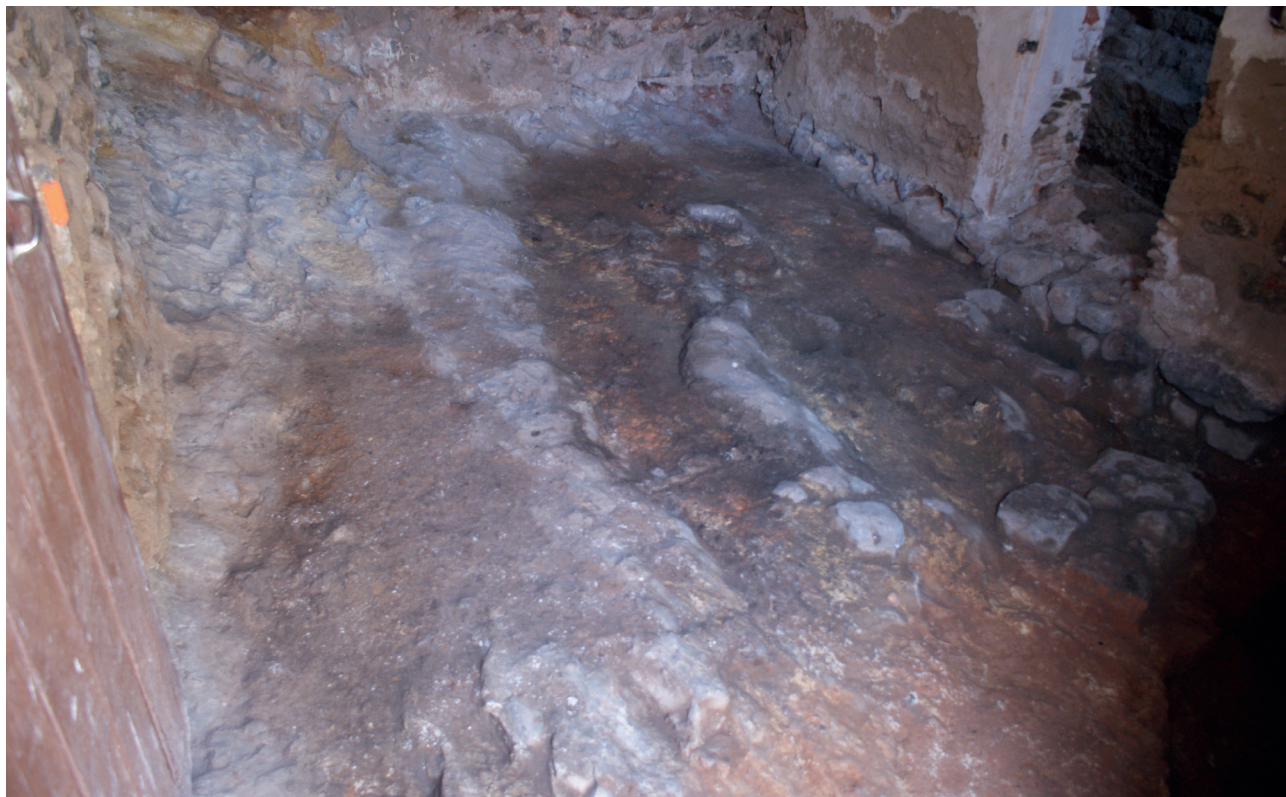
Figura 6. Vista de l'excavació en la sala 1.

perficials per tot arreu, la qual cosa ha reduït significativament les troballes. Malgrat tot, resulten interessants alguns elements documentats que ajuden a entendre millor l'evolució del nucli antic d'Orpesa i que serviran per a abordar noves investigacions entorn de la muralla i la seua configuració (Figs 6 i 7).

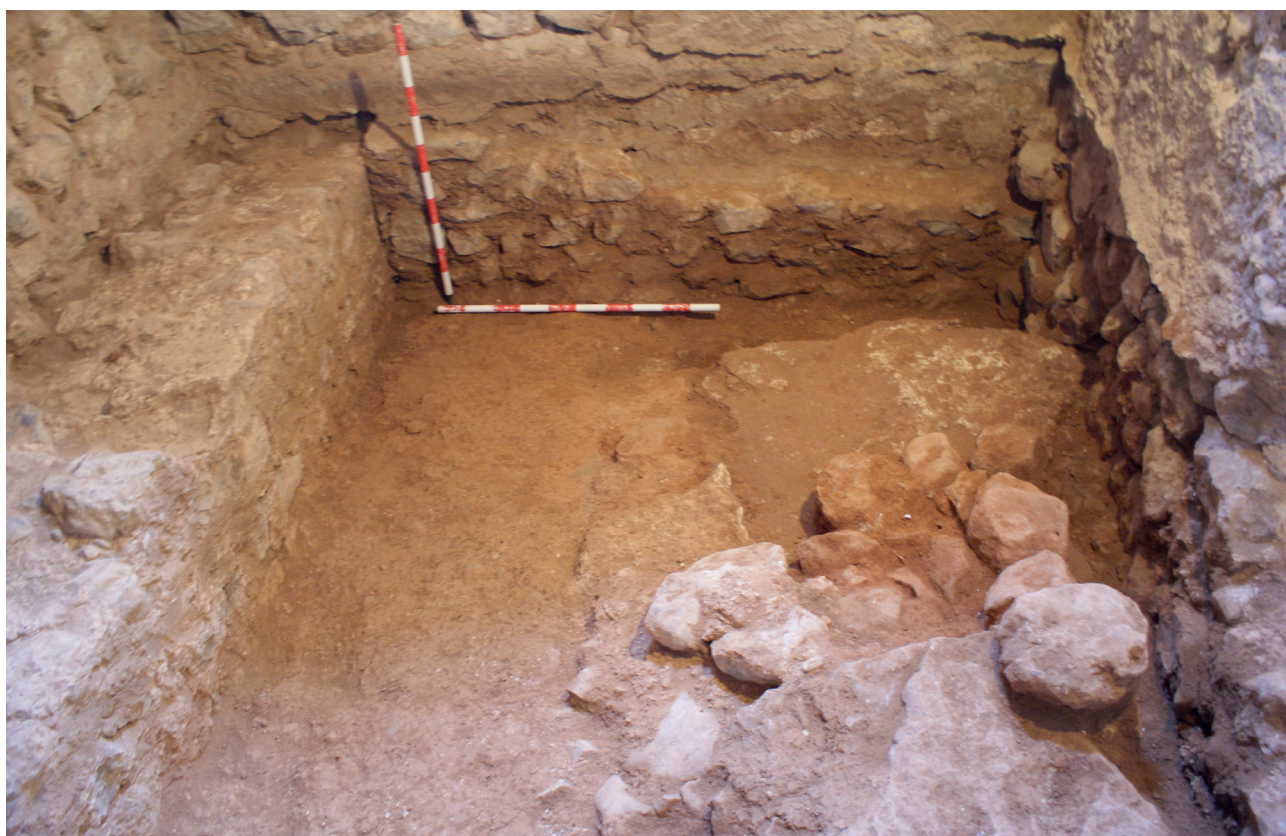
Figura 7. Vista de l'excavació en la sala 2.

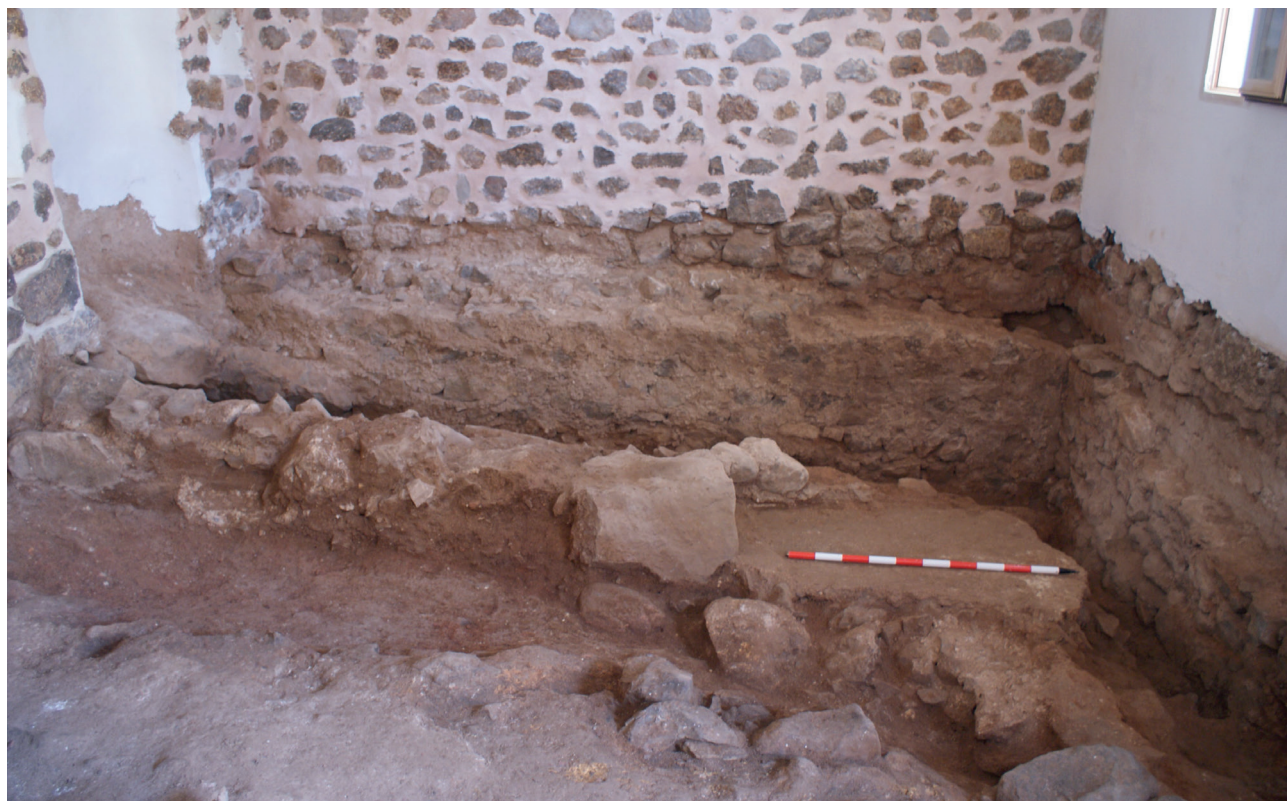
Figura 9. Vista general de l'excavació.

S'han localitzat diverses estructures que en part es vinculen i ajuden a entendre l'evolució, cronologia i funcionalitat dels murs que formen el propi immoble (Figures 8 i 9). Seguint un orde cronològic i començant per l'estructura més antiga, la troballa que marca l'inici de l'ocupació del solar correspon al paviment de morter de calç (UE 1012) de l'interior d'una possible bassa. L'estructura es troba seccionada a l'est i al sud pel mur de la façana actual, i limita a l'oest amb el terreny natural, que està lleugerament condicionat amb un xicotet relleu per a rebre el mur perimetral. La seua funcionalitat resulta ara per ara una incògnita i l'únic fragment de ceràmica que s'ha recuperat en el nivell de farcit que l'amortitzava és de cronologia andalusí, concretament del segle X.

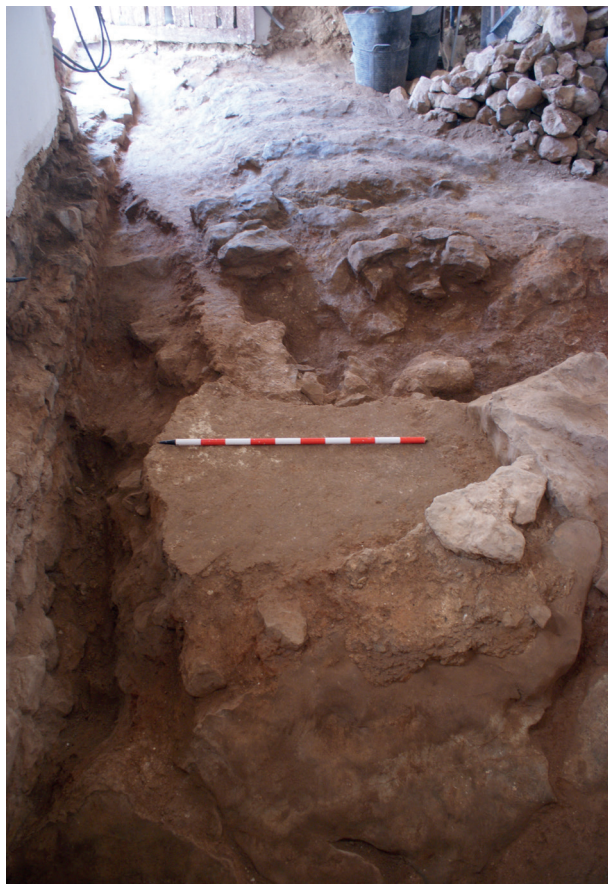
Figura 10. Detall de la bassa excavada en la sala 2.

El fet que este element presenta una disposició obliqua a la resta de murs i a la pròpia muralla indica una planificació independent i prèvia a les estructures del segle XVII. El paviment estava delimitat per uns murs perimetrals (UE 1011, 1019 i 1026) i podria tindre continuïtat amb una altra superfície compactada (UE 1024) que també va ser seccionada pel mur inicial de la façana actual (UE 1018). El mur més septentrional d'esta estructura (UE 1011) es recolza en part sobre el paviment per tractar-se d'una reparació posterior. Estos murs esmentats defineixen xicotets espais que pertanyien a la mateixa edificació. Es desconeix, per ara, si es tracta d'un espai domèstic o d'alguna estructura vinculada a un ús industrial. El tipus de paviment de morter amb una mitja canya com a junta d'estanquitat podria relacionar-se amb una mena de bassa per a contenció de líquids (Fig. 10).

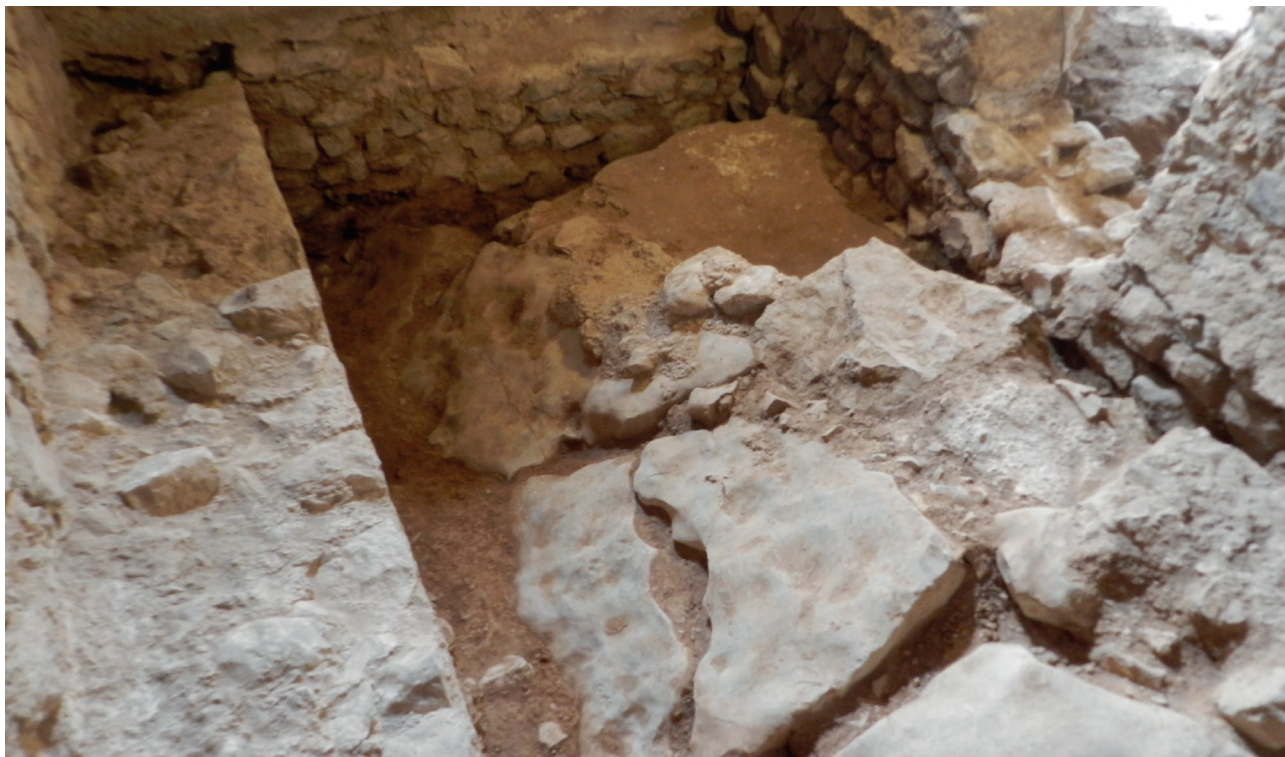
Figura 11. Detall de la muralla del segle XVII a l'esquerra, la base del mur de la façana al front i al centre les restes de la basseta seccionada pel mur divisor de les dues sales recents.

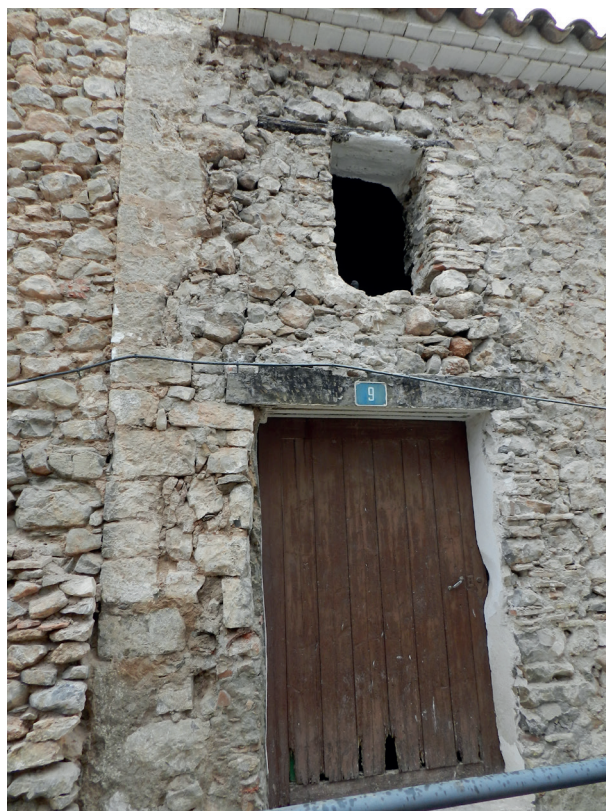
Figura 12. Cantonada de carreus del baluard de la muralla.

muralla i que tindria un ús logístic. De les restes de la construcció destaca la cantonera de carreus que es conserva en l'extrem sud de la façana (Fig. 12). Esta construcció, igual que ocorre amb l'edifici de l'antiga presó localitzada en l'espai anàleg situat en el baluard del sud-est, s'adossa a la muralla. Són estructures que originàriament tindrien una coberta plana per a ús defensiu, instal·lant peces d'artilleria que protegien el flanc de muralla. Els murs que conformen l'edifici només tenen 75 cm d'ample, una dimensió menor que la de la muralla. No obstant, el tipus de maçoneria, la trava de calç i la cantonada de carreus denoten certa rellevància i solidesa de l'immoble.

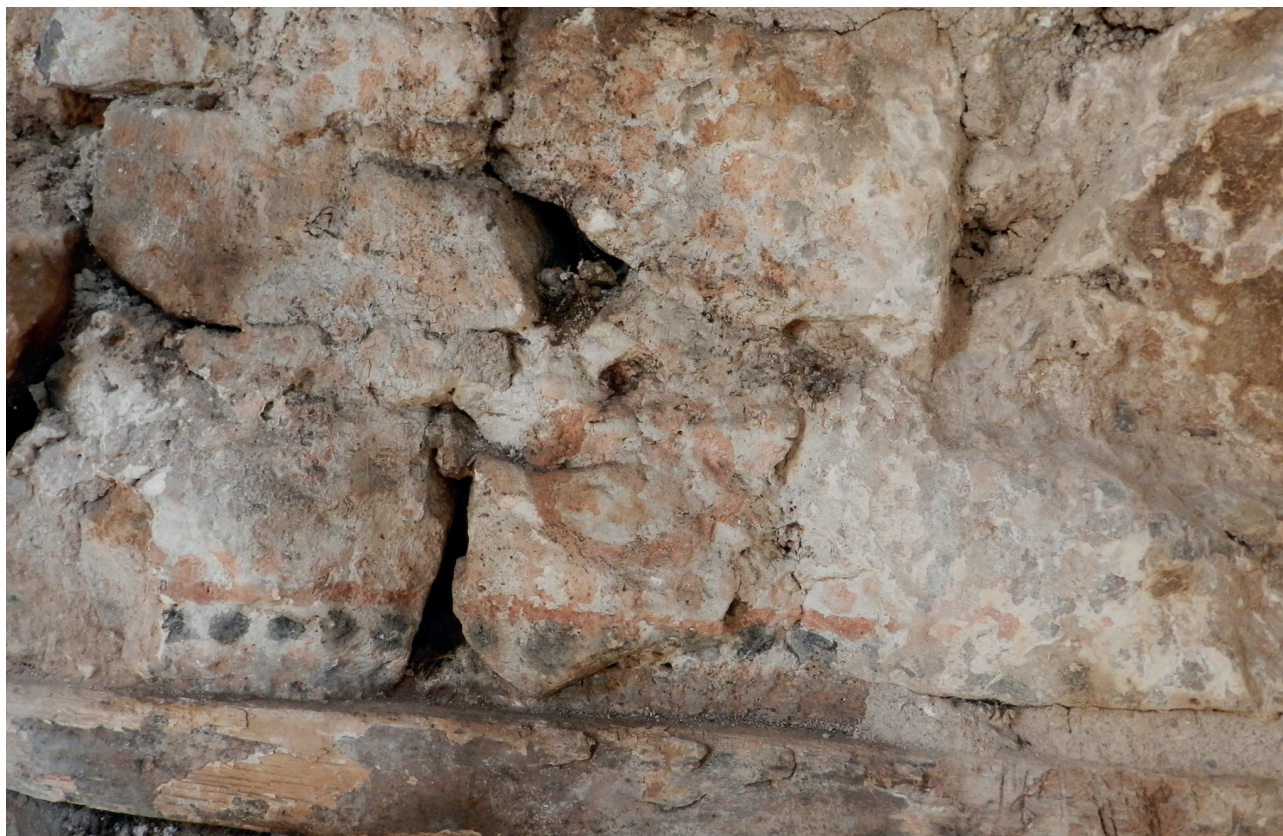
Figura 13. Detall de la decoració pintada en una fornícula.

A esta fase corresponen les tres fornícules del mur occidental que en l'última fase foren tapiades. Sobre una d'elles, directament pintada sobre les pedres de la paret i sobre el morter de les llagues, apareix una decoració simple a base de línies i punts que dibuixen una espècie de sanefa de flors en roig i negre. És improbable que eixa decoració s'estengués per tota la paret, cal pensar que es reduiria a l'entorn de la fornícula, i podria estar en relació amb alguna imatge religiosa que estaria col·locada al seu interior (Fig. 13).

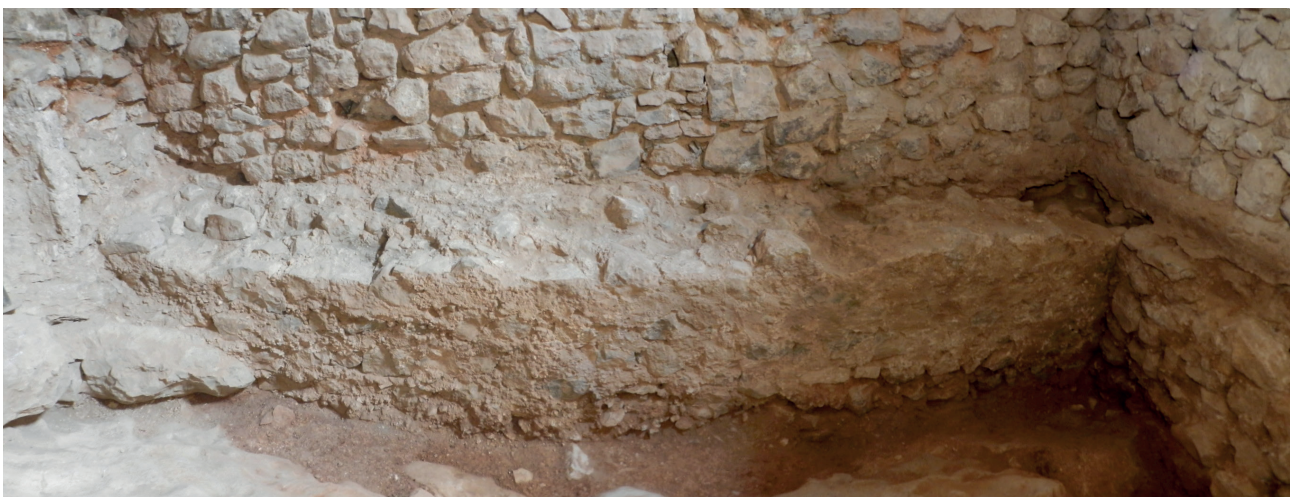
Figura 15. Les restes de la muralla del segle XVII a la part baixa del mur nord.

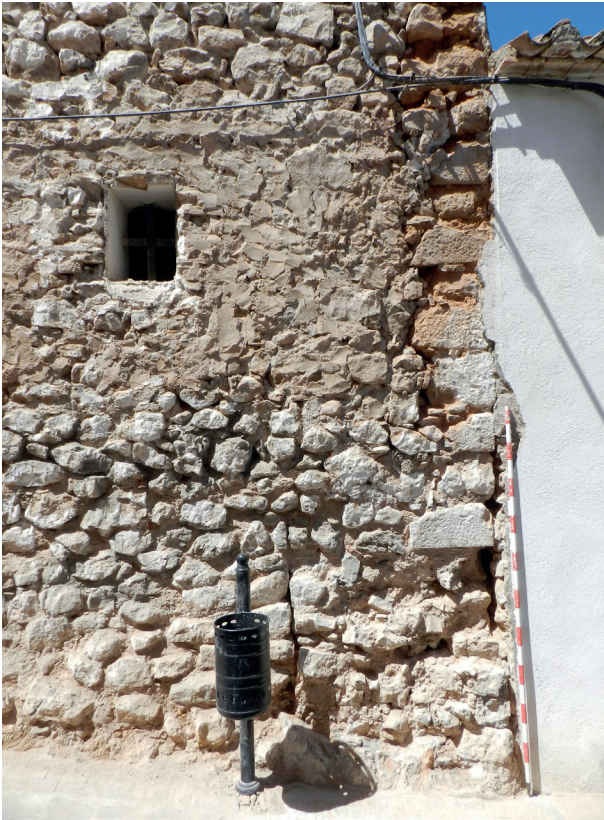
Figura 16. Detall d'una cantonera original de l'Hospital construïda sobre la muralla.

L'obra del nou edifici s'identifica fàcilment perquè es va realitzar en maçoneria travada amb una terra rogenca que posteriorment va ser revestida de morter de calç. S'aprecien restes d'esta fase en l'estratigrafia de la paret sud recreixent el mur original del baluard, en la paret oest completant la part de muralla que havia estat enderrocada i en la paret nord sent construïda *ex-novo* i recolzant-se sobre la base de la muralla derriuïda. En la façana principal només es conserva la reutilització de carreus en l'extrem nord (Fig. 16).

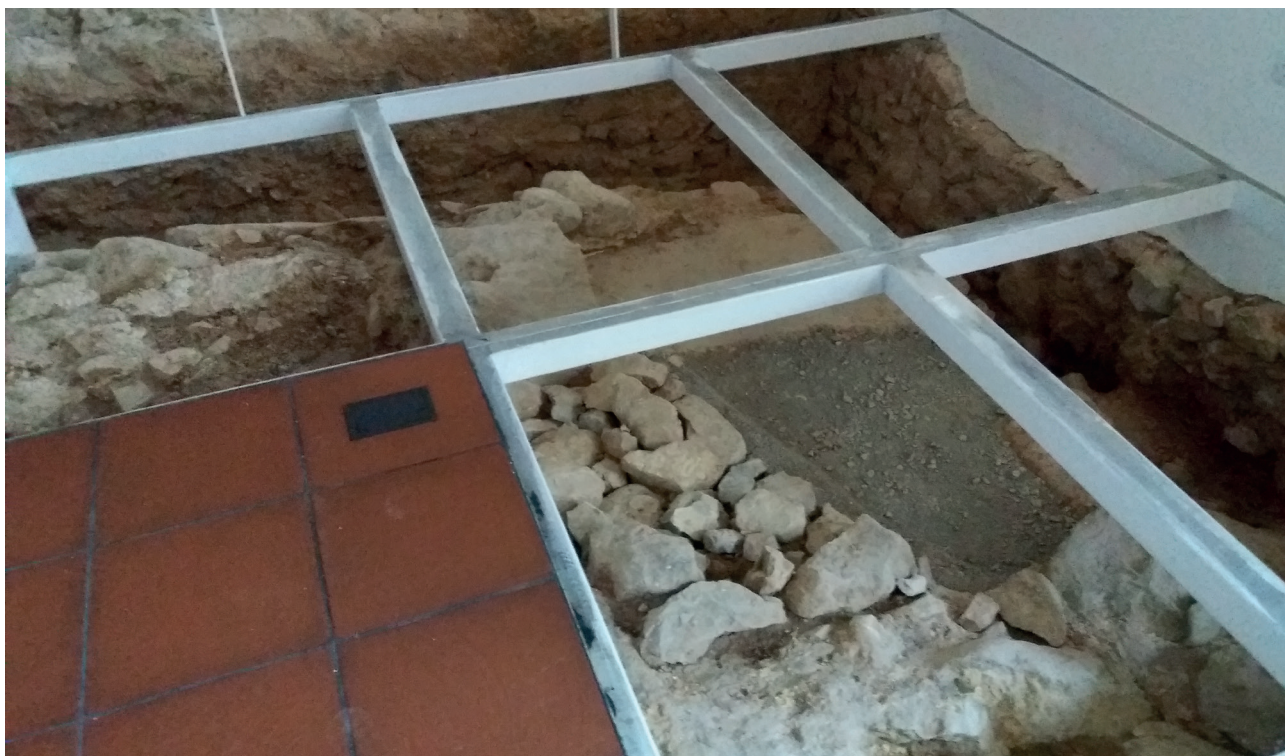
Figura 17. Detall de la finestra arqueològica al terra interior.

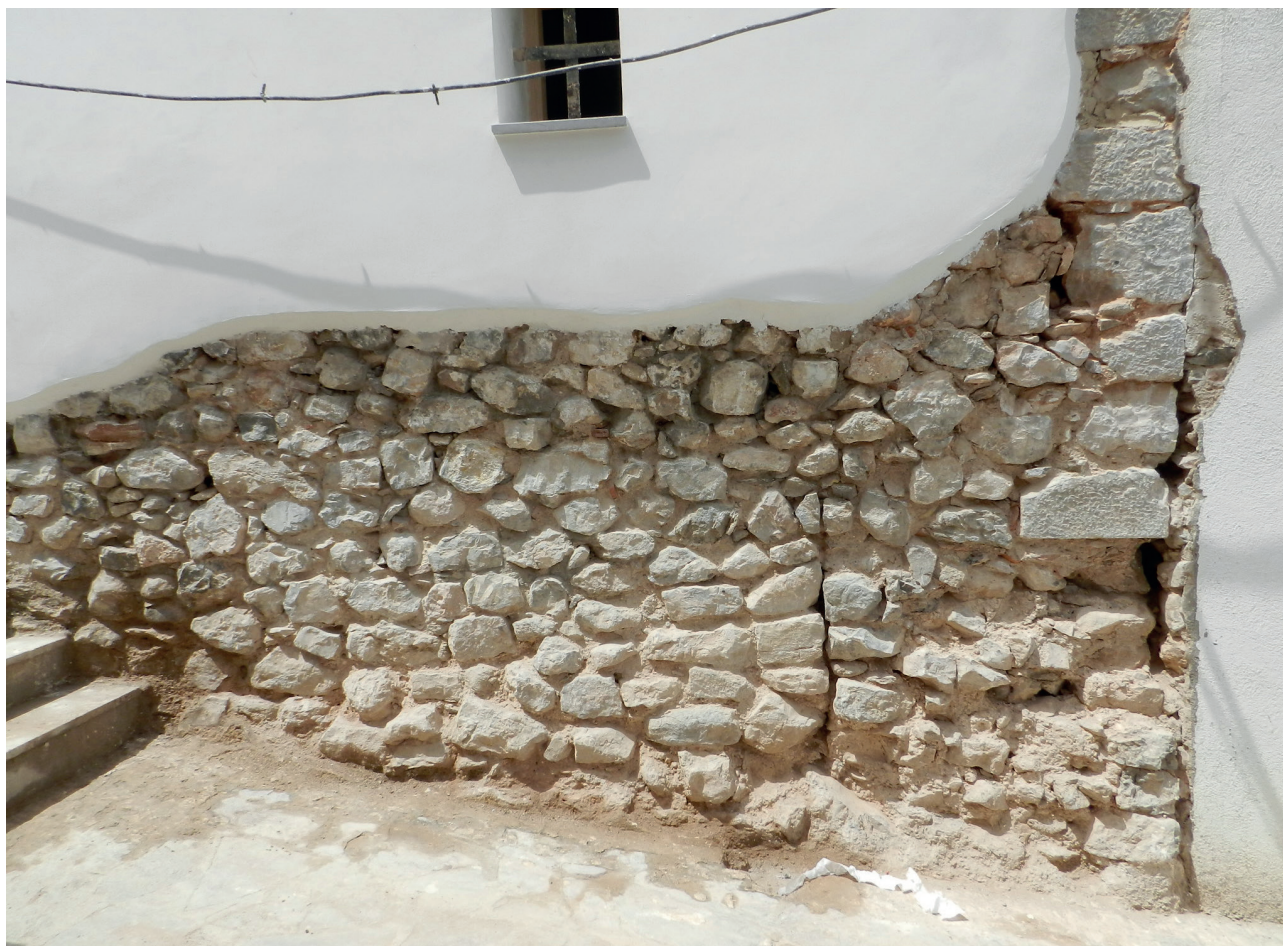
Figura 18. Detall de la finestra arqueològica en la façana exterior.
