Excavación de un tramo de la muralla medieval de la ciudad de Castellón de la Plana

La excavación de urgencia realizada en el solar de la calle Campoamor, esquina Gobernador, ha puesto al descubierto por primera vez, la cimentación de la muralla medieval de Castellón, posiblemente perteneciente al siglo XIV.

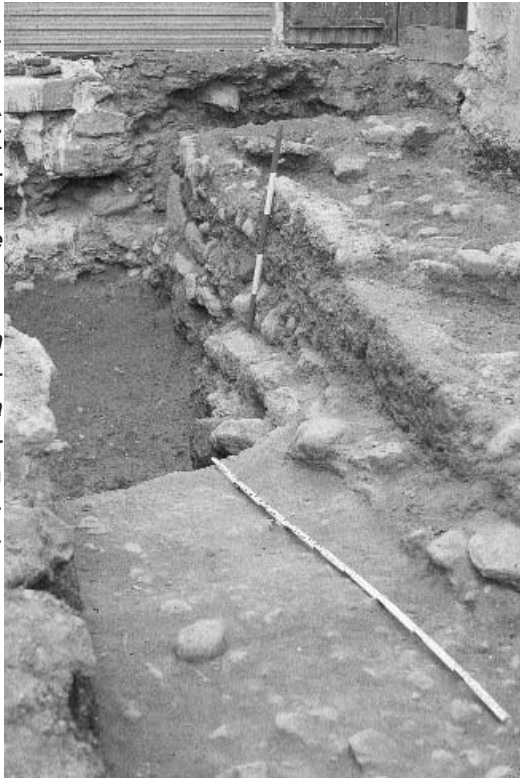
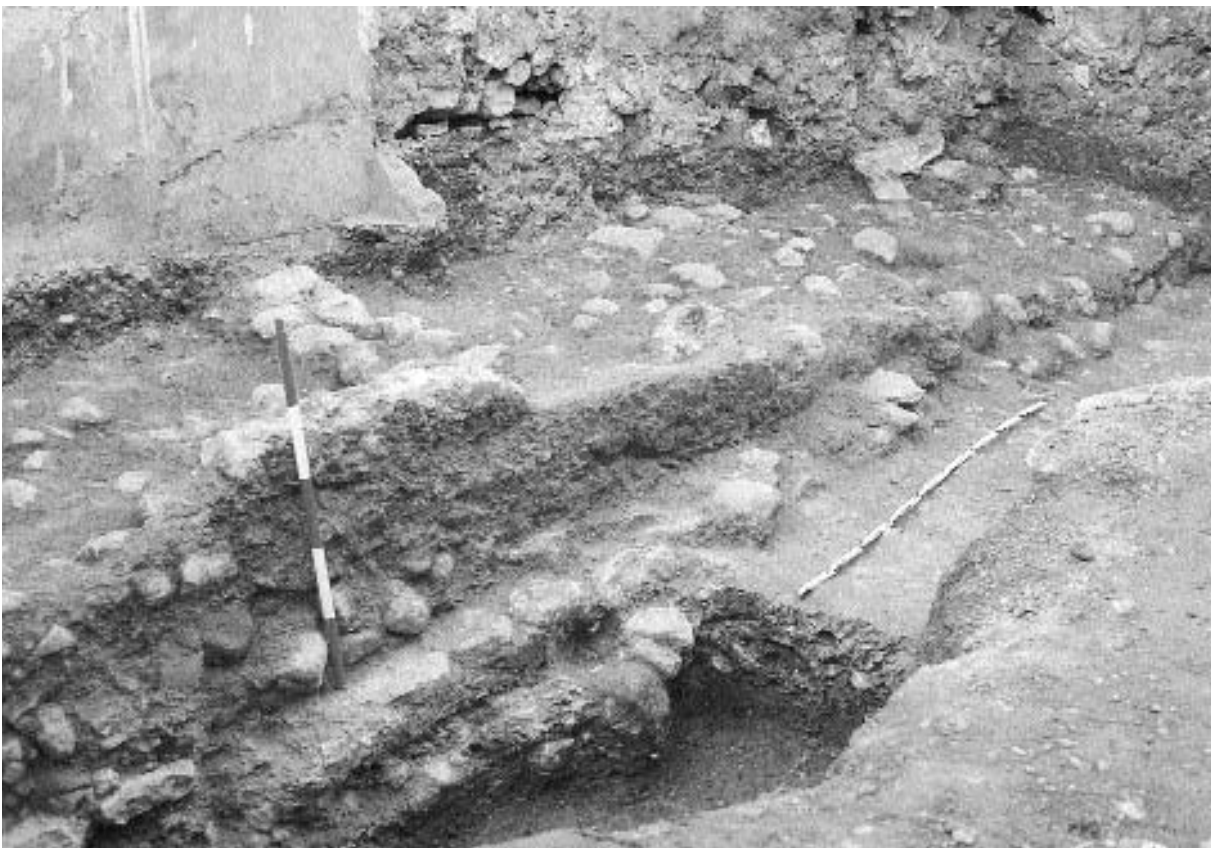
Vistas de la muralla

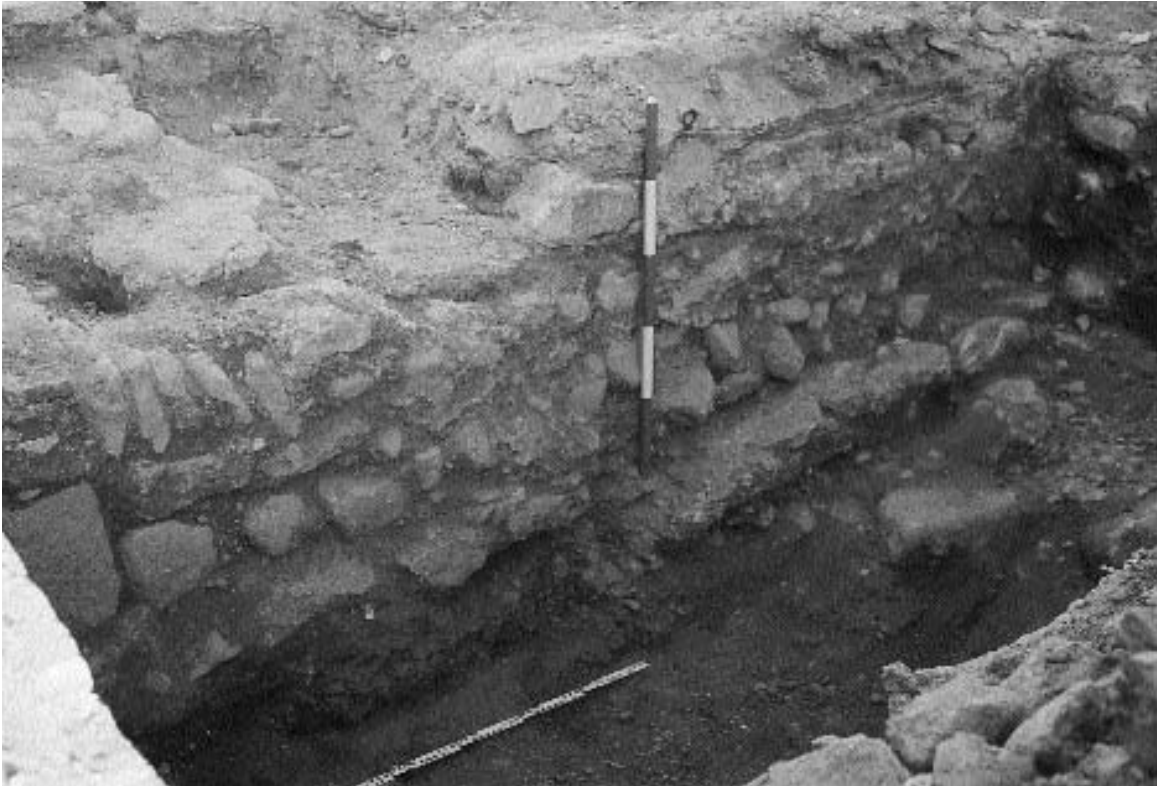
1. Detalle de la muralla.

UNIDAD ESTRATIGRÁFICA 1070: parte superior del lienzo de la muralla localizada. Está realizada con mampuesto de piedra caliza unido con mortero de cal y arena. En los extremos, es decir en la parte del desagüe se remata con sillares de caliza. No podemos conocer la anchura ya que la pared medianera de la casa situada al oeste se asienta sobre este muro.

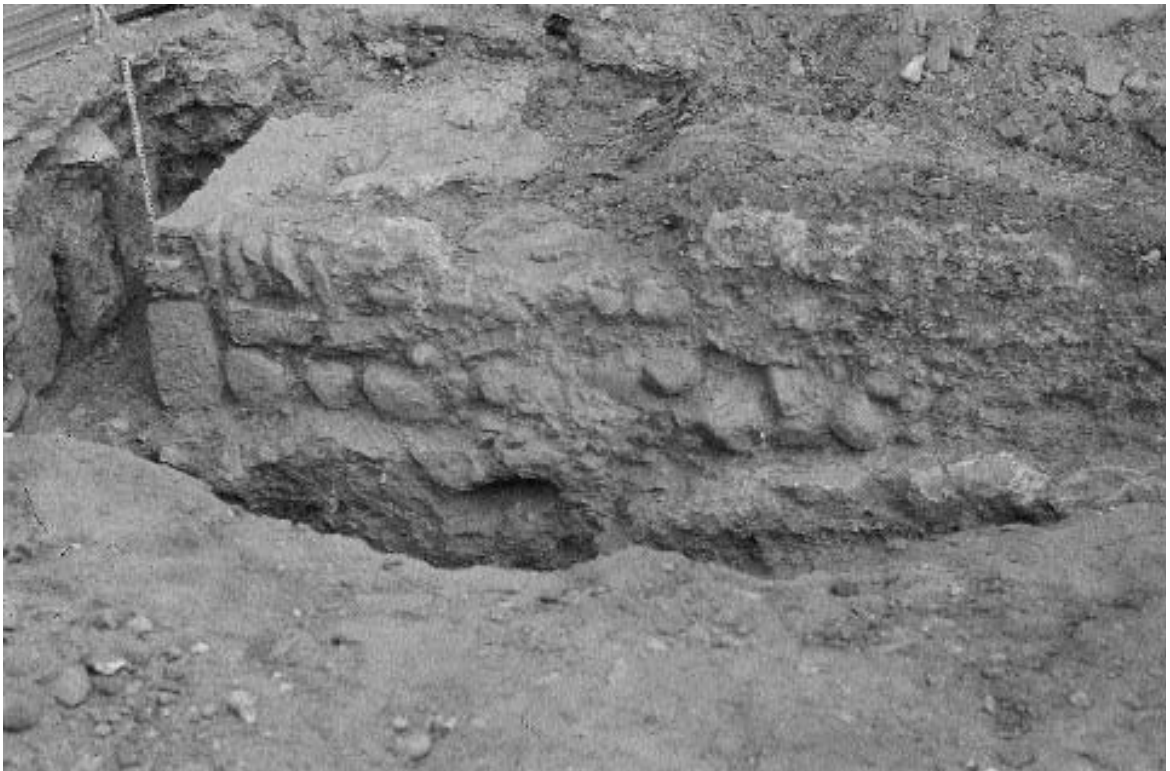
2. Detalle del desagüe.

U.E 1090: desagüe de 0'50 m. de ancho y que atraviesa toda la anchura de la muralla. Este desagüe sacaría al exterior el agua pluvial que se recogía en la calle Campoamor.

lla, canalizando posiblemente el agua que salía por él hasta el foso. Esta construido con piedra caliza y mortero de cal y arena, formando una superficie lisa con el mortero.

UNIDAD ESTRATIGRÁFICA 1093: segundo pavimento del desagüe que discurre por debajo del anterior, el cual sería sustituido por la unidad estratigráfica 1092, cuando aquel se inutilizó por su mal estado. Presenta una construcción igual que la anterior unidad estratigráfica.
