**PROYECTO DE INTERVENCIÓN,
CONSOLIDACIÓN Y PUESTA EN VALOR
DE LAS RUINAS DE LA IGLESIA DEL
CONVENTO DE LOS AGUSTINOS DE
MORELLA**

PROYECTO FINAL DE GRADO

GRADO EN ARQUITECTURA TÉCNICA

Alumno: ANDRÉS FELIUS ALBALAT

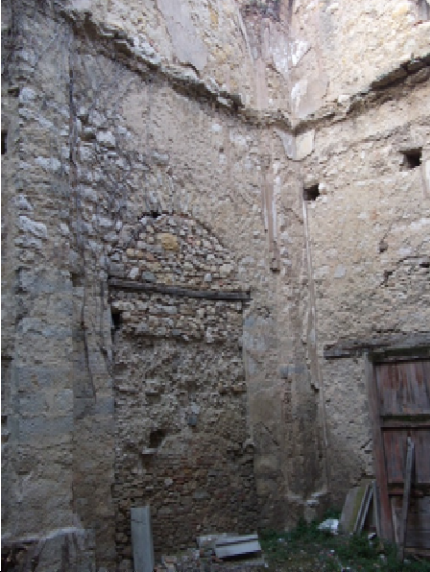
Paramento AB (PLANO 11)		
Inferior	<p>Este paramento, que actúa como fachada trasera, pertenece en esta parte inferior a la vivienda Padre Ramón Querol nº 39, siendo originalmente donde se encontraba la sacristía o la capilla de la comunión de la iglesia.</p> <p>Se observa perfectamente el hueco del arco cegado, enrasado, construido un tramo inferior de mampostería, un tramo medio de tapia, y un tramo superior de mampostería, interrumpido por un dintel de madera.</p> <p>El arco aparece centrado en el paramento, dejando la misma distancia del hueco a cada uno de los pilares (pilares A y B).</p> <p>La parte de paramento de mampostería aparece mayormente visto, con trozos de enlucido de cal. El arco está construido con losetas de piedra.</p>	<ul style="list-style-type: none">-pérdida de enlucido-presencia de vegetación-humedades en la franja baja del paramento en contacto con el terreno-pérdida de grosor de muro de tapia

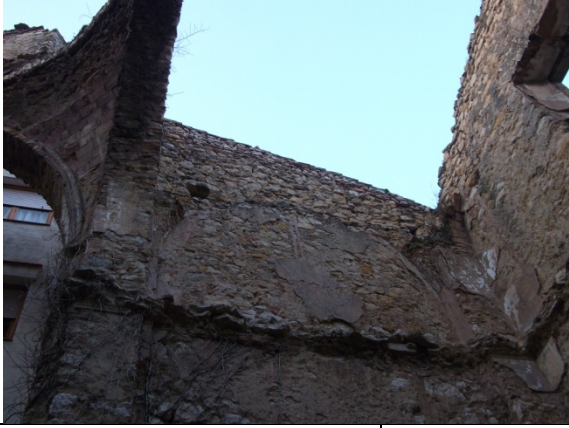
Superior	<p>Este paramento, que actúa como medianera, pertenece a la vivienda de Calle Padre Ramón Querol nº 39</p> <p>El paramento, original de la iglesia, es un muro de mampostería mayoritariamente visto, y con trozos enlucidos con mortero de cal.</p> <p>Junto a las esquinas de pilares, desde la cornisa perimetral, se observa restos de ladrillo, piedra y cal como revestimiento, dando a entender que son los arranques de la bóveda y también se observa el contorno en el paramento, con la zona alta</p>	<ul style="list-style-type: none">-pérdida de enlucido-presencia de vegetación en cumbrera

<p>sin enlucir y la de abajo con restos de enlucido. Coronando el paramento se forma la pendiente de la cubierta a un agua de la vivienda, desembocando en la calle Padre Ramón Querol.</p>

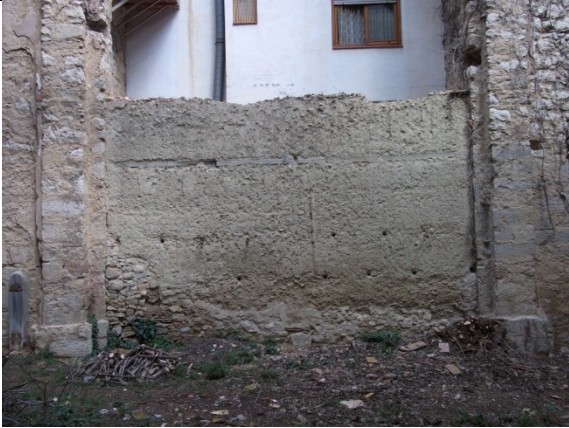
<p>Cornisa Perimetral</p>	<p>Tiene una presencia irregular a lo largo del paramento. Las partes con más vuelo podemos considerar que está a la mitad del total de la cornisa original, en las partes que menos vuelo aparece es aproximadamente un cuarto de la cornisa original. Solamente en la esquina izquierda, junto al pilar B, es donde menos presencia hay de cornisa.</p>	<ul style="list-style-type: none">-Pérdida de cornisa-Presencia de vegetación-Restos de excrementos animales

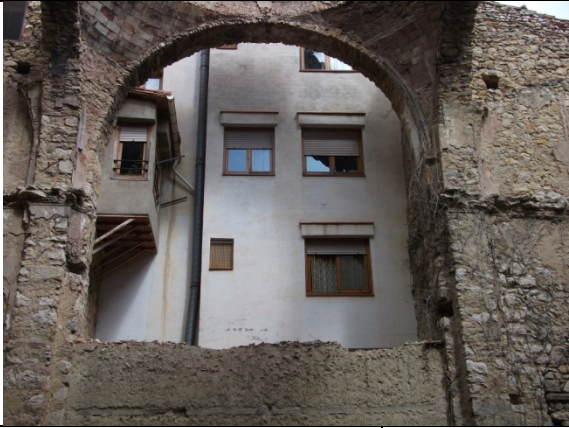
Paramento BC (PLANO 11)		
Inferior	<p>Este muro delimita la parcela en la que tenemos los restos de la iglesia con un patio de luces interior de varias viviendas, al cual se puede acceder por la vivienda de Padre Ramón Querol nº 31 .</p> <p>Es un muro de separación construido posteriormente a la reparcelación de la manzana.</p> <p>Es un muro de tapia, de 70-80cm de espesor, en el que se observa que está construido con unas 6 hiladas de encofrado continuo longitudinal, con una altura de encofrado de unos 70 cm de altura y separación entre agujas entre unos 75-85 cm aproximadamente. Excepto en la parte inferior de base de mampostería y a la izquierda, que aparece un trozo triangular. Coronando el muro se observan restos de una albardilla hecha con ladrillos de arcilla y piedra.</p>	<ul style="list-style-type: none">-Pérdida de albardilla-Pérdida de altura y de grosor del muro de tapia- humedades en la franja baja del paramento en contacto con el terreno-presencia de vegetación en la franja baja

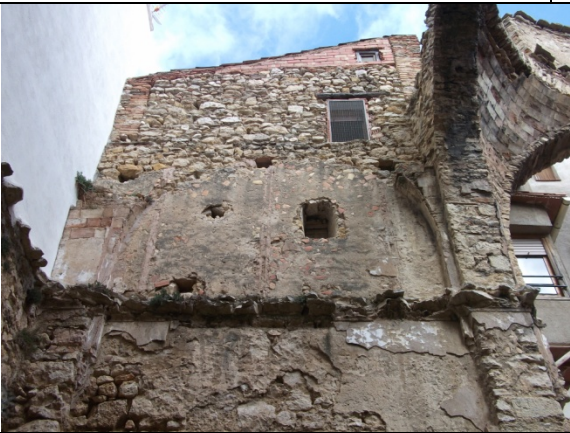
<p>con restos de enlucido. También se observa una pequeño vano descentrado.</p> <p>En la zona que se delimita esta zona de la superior se observan tres huecos en el paramento de una forma y distancia entre ellos regular. Su presencia da a entender que son agujeros de empotramientos de vigas o viguetas del tejado de la iglesia o de alguna planta de edificio construida posteriormente.</p> <p>La parte media, se distingue por ser una pared de mampostería totalmente vista, y con ladrillos en las esquinas. Presenta una ventana en la parte derecha, con un dintel de madera.</p> <p>Coronando el paramento, aparece una pequeña zona triangular, formando el pendiente de la cubierta de la vivienda, construida con ladrillo cerámico visto. Se observa una ventana a la parte derecha, muy pegada al pilar que alcanza la cumbre.</p>

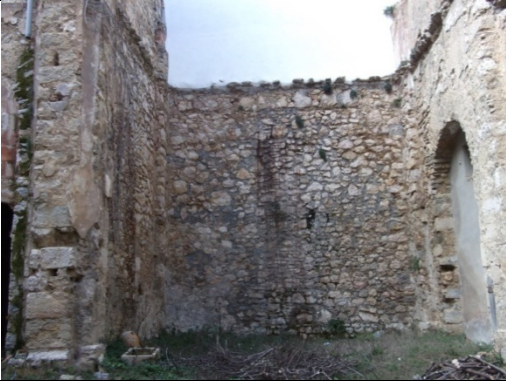
Paramento DE (PLANO 12)		
Inferior	Este paramento es un muro de contención que soporta la el terreno de la ladera, sobre el que existe una vivienda. El paramento presenta en su totalidad la piedra vista.	<p>Pérdida de enlucido</p> <ul style="list-style-type: none">-Escorrentía de aguas residuales: Sobre el paramento aparecen restos de aguas residuales, posiblemente procedentes de las canalizaciones enterradas de la vivienda de la parte superior.-humedades en franja baja en contacto con el terreno-presencia de vegetación

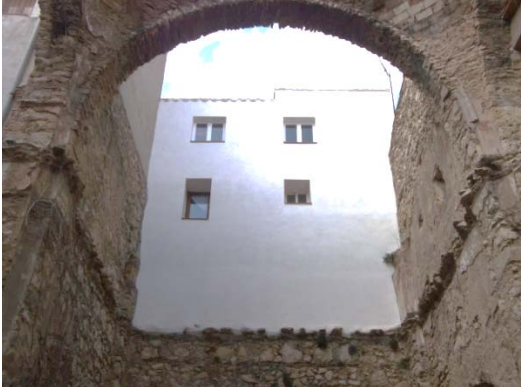
Superior	Este paramento es la fachada trasera que pertenece a la vivienda Calle Castillo nº 5. Paramento enlucido de cemento pintado a color blanco. Presenta cuatro ventanas de forma regular, dos de distinta forma en la parte inferior, y otras dos iguales en la parte superior.	Presenta muy buen estado de conservación.

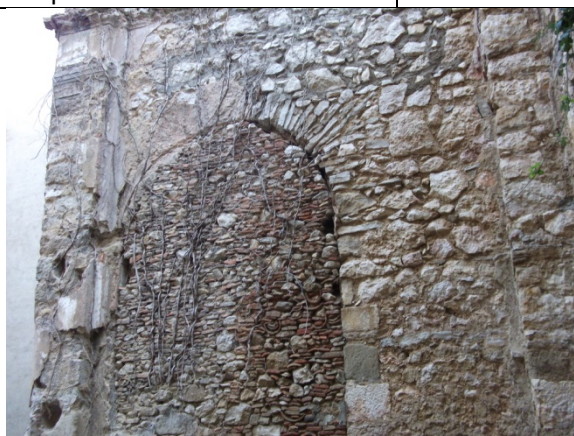
Paramento EF (PLANO 12)		
Inferior	<p>Este paramento pertenece, en esta parte inferior, al porche de debajo de la vivienda Calle Castillo nº 9, siendo originalmente donde se encontraba una de las capillas laterales de la iglesia. Se observa perfectamente el hueco del arco cegado, en este caso enrasado, construido con un muro de materiales variados, entre mampostería, ladrillos y tejas cerámicas.</p> <p>El arco aparece descentrado hacia la izquierda del paramento, más cerca del pilar F, dejando más espacio a la parte derecha hasta el pilar E.</p> <p>La parte de paramento de mampostería aparece mayormente visto, con trozos de enlucido de cal. El arco está construido con losetas de piedra.</p>	<ul style="list-style-type: none">-pérdida de enlucido-presencia de vegetación-humedades en franja baja en contacto con el terreno

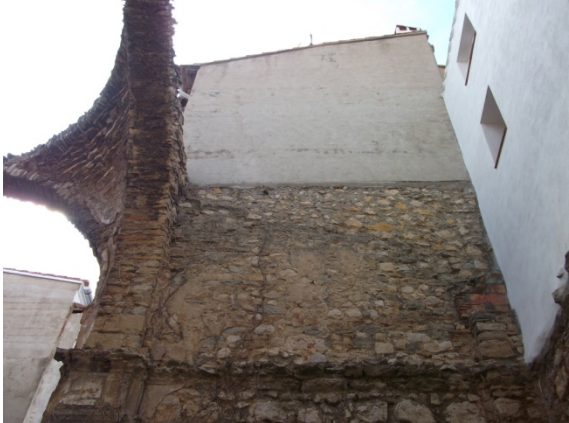
Superior	<p>Este paramento, que actúa como medianera, pertenece a la vivienda de Calle Catillo nº 9.</p> <p>El paramento presenta dos partes diferenciadas:</p> <p>La parte inferior, original de la iglesia, presenta el muro de mampostería v Junto a las esquinas de pilares, desde la cornisa perimetral, se observa restos de ladrillo, piedra y cal como revestimiento, dando a entender que son los arranques de la bóveda y también se observa el contorno en el paramento.</p> <p>La parte superior se distingue por ser una pared de ladrillo cerámico enlucida con mortero de cemento sin pintar.</p>	<ul style="list-style-type: none">-pérdida de enlucido-presencia de vegetación <p>La parte superior se encuentra en buen estado de conservación</p>

Coronando el paramento se forma la pendiente de un agua del tejado que desemboca dentro de la iglesia en el paramento FG.

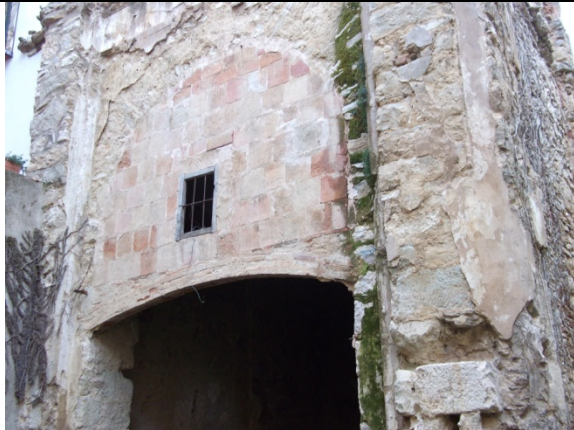
Paramento FG (PLANO 13)		
Inferior	<p>Este paramento, pertenece, en esta parte inferior, al porche de debajo de la vivienda Calle Castillo nº 9, siendo originalmente donde se encontraba una de las capillas laterales de la iglesia. Se observa perfectamente el hueco del arco, dejando la mitad inferior abierta para acceder al porche y la mitad superior cegada. El cegado está enrasado con el paramento y está construido con un arco rebajado de ladrillos cerámicos, que apoya en los pilares F y G, y sobre éste, se levanta el paramento de ladrillo cerámico colocado a panderete. Este cegado de ve interrumpido por un vano de pequeñas dimensiones en el centro. El arco aparece centrado entre los pilares F y G. La parte de paramento de mampostería aparece mayormente visto, con trozos de enlucido de cal. El arco está construido con losetas de piedra.</p>	<ul style="list-style-type: none">-pérdida de enlucido-presencia de vegetación-humedades en franja baja en contacto con el terreno

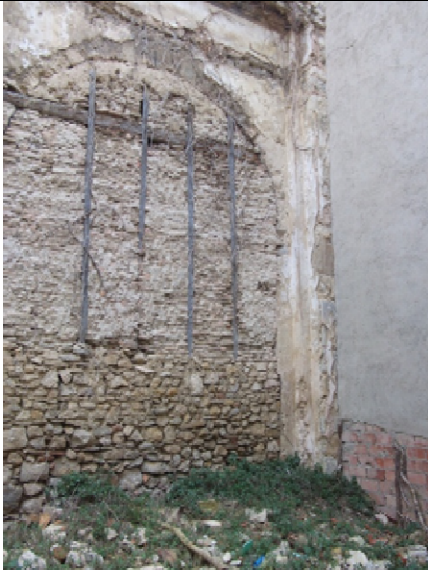
Paramento HI (PLANO 14)		
Inferior	<p>Este paramento pertenece, actuando como medianera, a la vivienda Padre Ramón Querol nº 35, siendo originalmente donde se encontraba una de las capillas laterales de la iglesia. Se observa perfectamente el hueco del arco cegado, en este caso enrasado, construido con un muro de mampostería en la parte inferior, y en la parte media y superior un entramado de cuatro listones de madera en vertical y uno en horizontal, relleno de ladrillos cerámicos, colocados a soga, y piedra. El arco aparece centrado en el paramento. La parte de paramento de mampostería aparece mayormente visto, con trozos de enlucido de cal. El arco está construido con losetas de piedra.</p>	<ul style="list-style-type: none">-pérdida de enlucido-presencia de vegetación-humedades en franja baja en contacto con el terreno

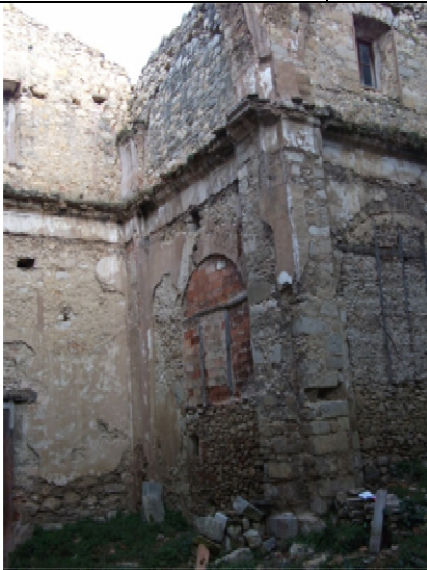
Paramento II (PLANO 14)		
Inferior	<p>Este paramento pertenece, actuando como medianera, a la vivienda Padre Ramón Querol nº 35, siendo originalmente donde se encontraba una de las capillas laterales de la iglesia. La misma que la perteneciente al paramento HI. Se observa perfectamente el hueco del arco cegado, en este caso enrasado, construido con un muro de mampostería sin revestir en la mitad inferior, y en la mitad superior un entramado de dos listones de madera en vertical y uno en horizontal, relleno de ladrillos cerámicos, colocados a panderete, sin revestir. El arco aparece descentrado en el paramento, dejando más distancia a la izquierda hasta el pilar J y estando junto al pilar I a la derecha. La parte de paramento de mampostería original aparece visto, con trozos de enlucido de cal a la parte izquierda. El arco está construido con losetas de piedra. En la parte alta de este paramento también aparece un hueco cuadrado, que supuestamente fuera para el empotramiento de alguna viga de algún forjado posterior a la iglesia.</p>	<ul style="list-style-type: none">-pérdida de enlucido-presencia de vegetación-humedades en franja baja en contacto con el terreno

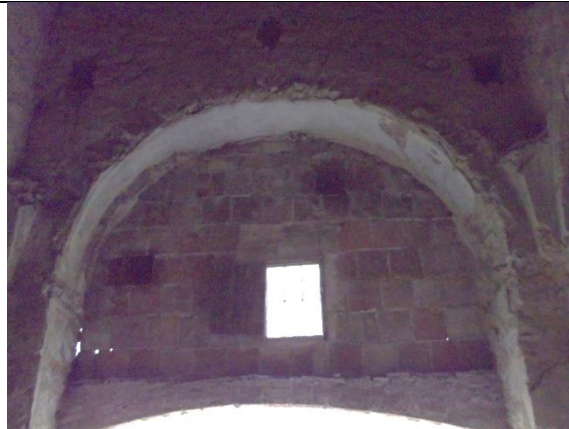
En la parte superior del paramento aparecen tres huecos en los que seguramente, por su disposición, eran el empotramiento de vigas de la cubierta de la nave lateral.

-pérdida de enlucido
-presencia de humedades en franja baja en contacto con el terreno

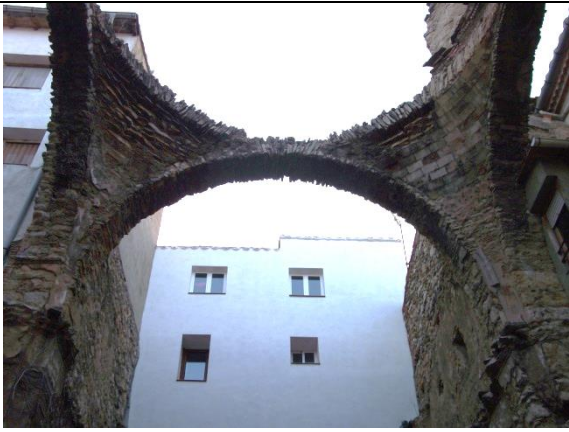
<p>Arco CF (plano XX)</p>	<ul style="list-style-type: none">-pérdida de enlucido en la cara inferior y falta de rejuntado -se conserva un trozo de moldura decorativa de cal en el arranque C

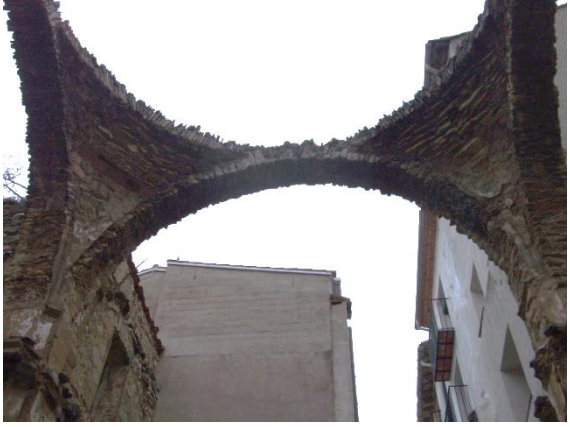
<p>Arco FI (plano XX)</p>	<p>-se conserva enlucido de cal y pintura original en el arranque I</p> <p>-pérdida de enlucido en la cara inferior y falta de rejuntado</p> <p>-se conserva moldura decorativa de cal en el arranque F</p>

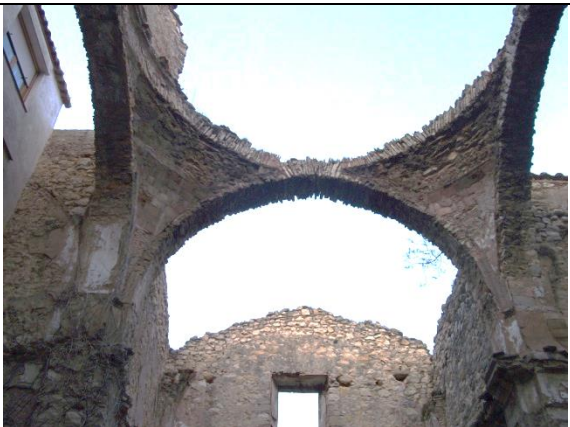
<p>Arco IC (plano XX)</p>	<p>-se conserva enlucido de cal y pintura original en los arranques</p> <p>-pérdida de enlucido en la cara inferior y falta de rejuntado</p> <p>-se conserva moldura decorativa de cal en el arranque I</p>

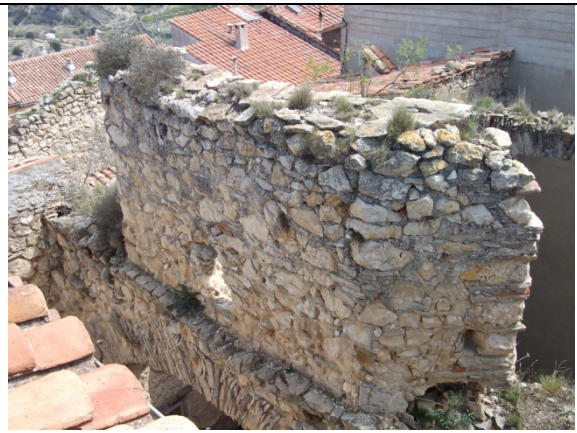
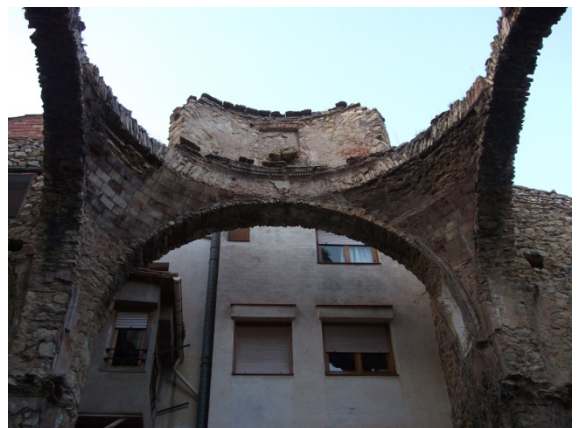
Es el único tramo del tambor que queda del original, que soportaba la cúpula en la crucería. Está construido por una pared de mampostería y unida con mortero de cal. Por la cara interior se observa la presencia de una ventana cegada, supuestamente de forma decorativa, ya que por la cara trasera o exterior no se observa discontinuidad en el paramento. En la base del tambor, sobre el zuncho, se observa una moldura decorativa en forma de dentículos y encima restos de adobes salientes que supuestamente serían para la formación de una cornisa perimetral sobre el zuncho. Por la cara exterior el muro describe tres tramos: uno central, siendo la gran parte de la pared, y dos tramos cortos laterales en direcciones oblicuas sobre el zuncho, lo que da a entender que la apariencia exterior del tambor sería de un prisma octogonal. Mientras que en la cara interior el paramento no presenta discontinuidad, formando una planeidad curva, lo que da a entender que por el interior la apariencia era cilíndrica. En la cara exterior aparece un hueco de forma cuadrada y centrado en el paramento, lo que indica que podría ser el empotramiento de una viga de la cubierta de la nave central sobre el altar mayor.

- pérdida de enlucido de cal y rejuntado
- pérdida de cornisa perimetral del zuncho
- presencia de vegetación

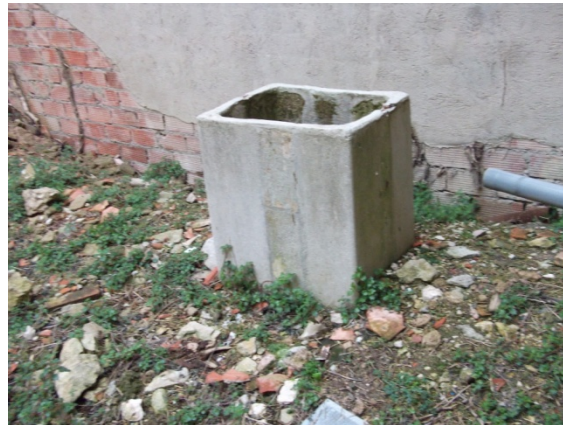
Dentro de esta parcela encontramos un pozo construido posteriormente a la reparcelación, para almacenar agua de la escorrentía enterrada que existe en Morella. Tiene unos 3,4 m de profundidad desde el nivel del suelo en ese lugar. Las paredes del pozo son de composición cónica creciente desde una base de unos 100 cm de diámetro hasta la superficie, en la que se encuentra un cajón cuadrado como barandilla de 0,6 x 0,4 m de abertura.

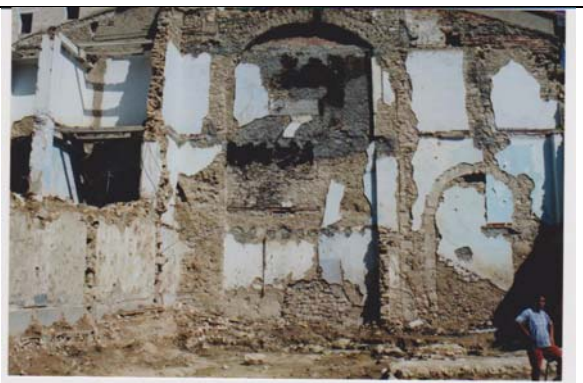
Arco fajón de nave central y arco perpiaño de nave lateral derecha

Se descubrieron durante el derribo antiguo cuartel. Actualmente están ocultos ejerciendo de medianera entre el bloque de viviendas construido y la casa vivienda en calle Padre Ramón Querol nº 27 y nº 33

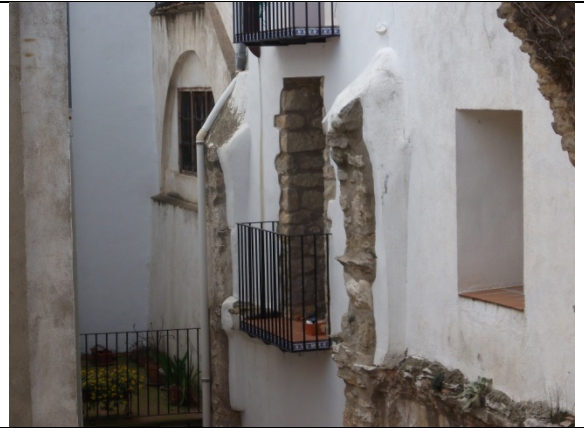
Arco formero de nave lateral y arranques de arcos fajones desde la nave izquierda

Se encuentran en la vivienda calle Castillo nº 11. El arco formero no se encuentra interrumpido por un forjado, sobre el que se observa un vano de la vivienda.

Los arranques de los arcos fajones de la nave central se encuentran en las dos medianeras de la misma vivienda.

Este conjunto compone un tramo de iglesia.

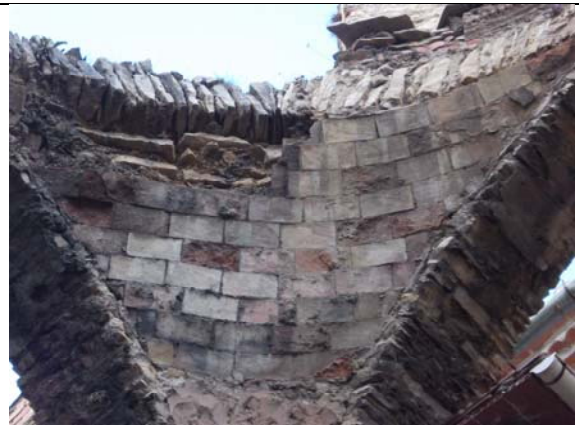
Pechina C
Ejemplo de formación y material de las pechinas

Pechina C (plano XX)	<ul style="list-style-type: none">-pérdida total del enlucido de cal y decoración-deterioro en el rejuntado de las losetas del zuncho y presencia de vegetación-se conserva prácticamente toda la doble hoja de adobe cerámico excepto en la parte alta izquierda

En las pechinas sobre los pilares B, C, F e I, se consolidarán los restos de las hojas de ladrillo cocido y su revestimiento existente y se procederá a la reconstrucción completa de estas hojas y del revestimiento de las pechinas, con la misma técnica que las partes originales. Los revestimientos serán de mortero de cal, distinguiéndose las partes originales de las reconstruidas con diferentes tonos en el mortero. En los bordes se consolidarán las molduras decorativas originales.

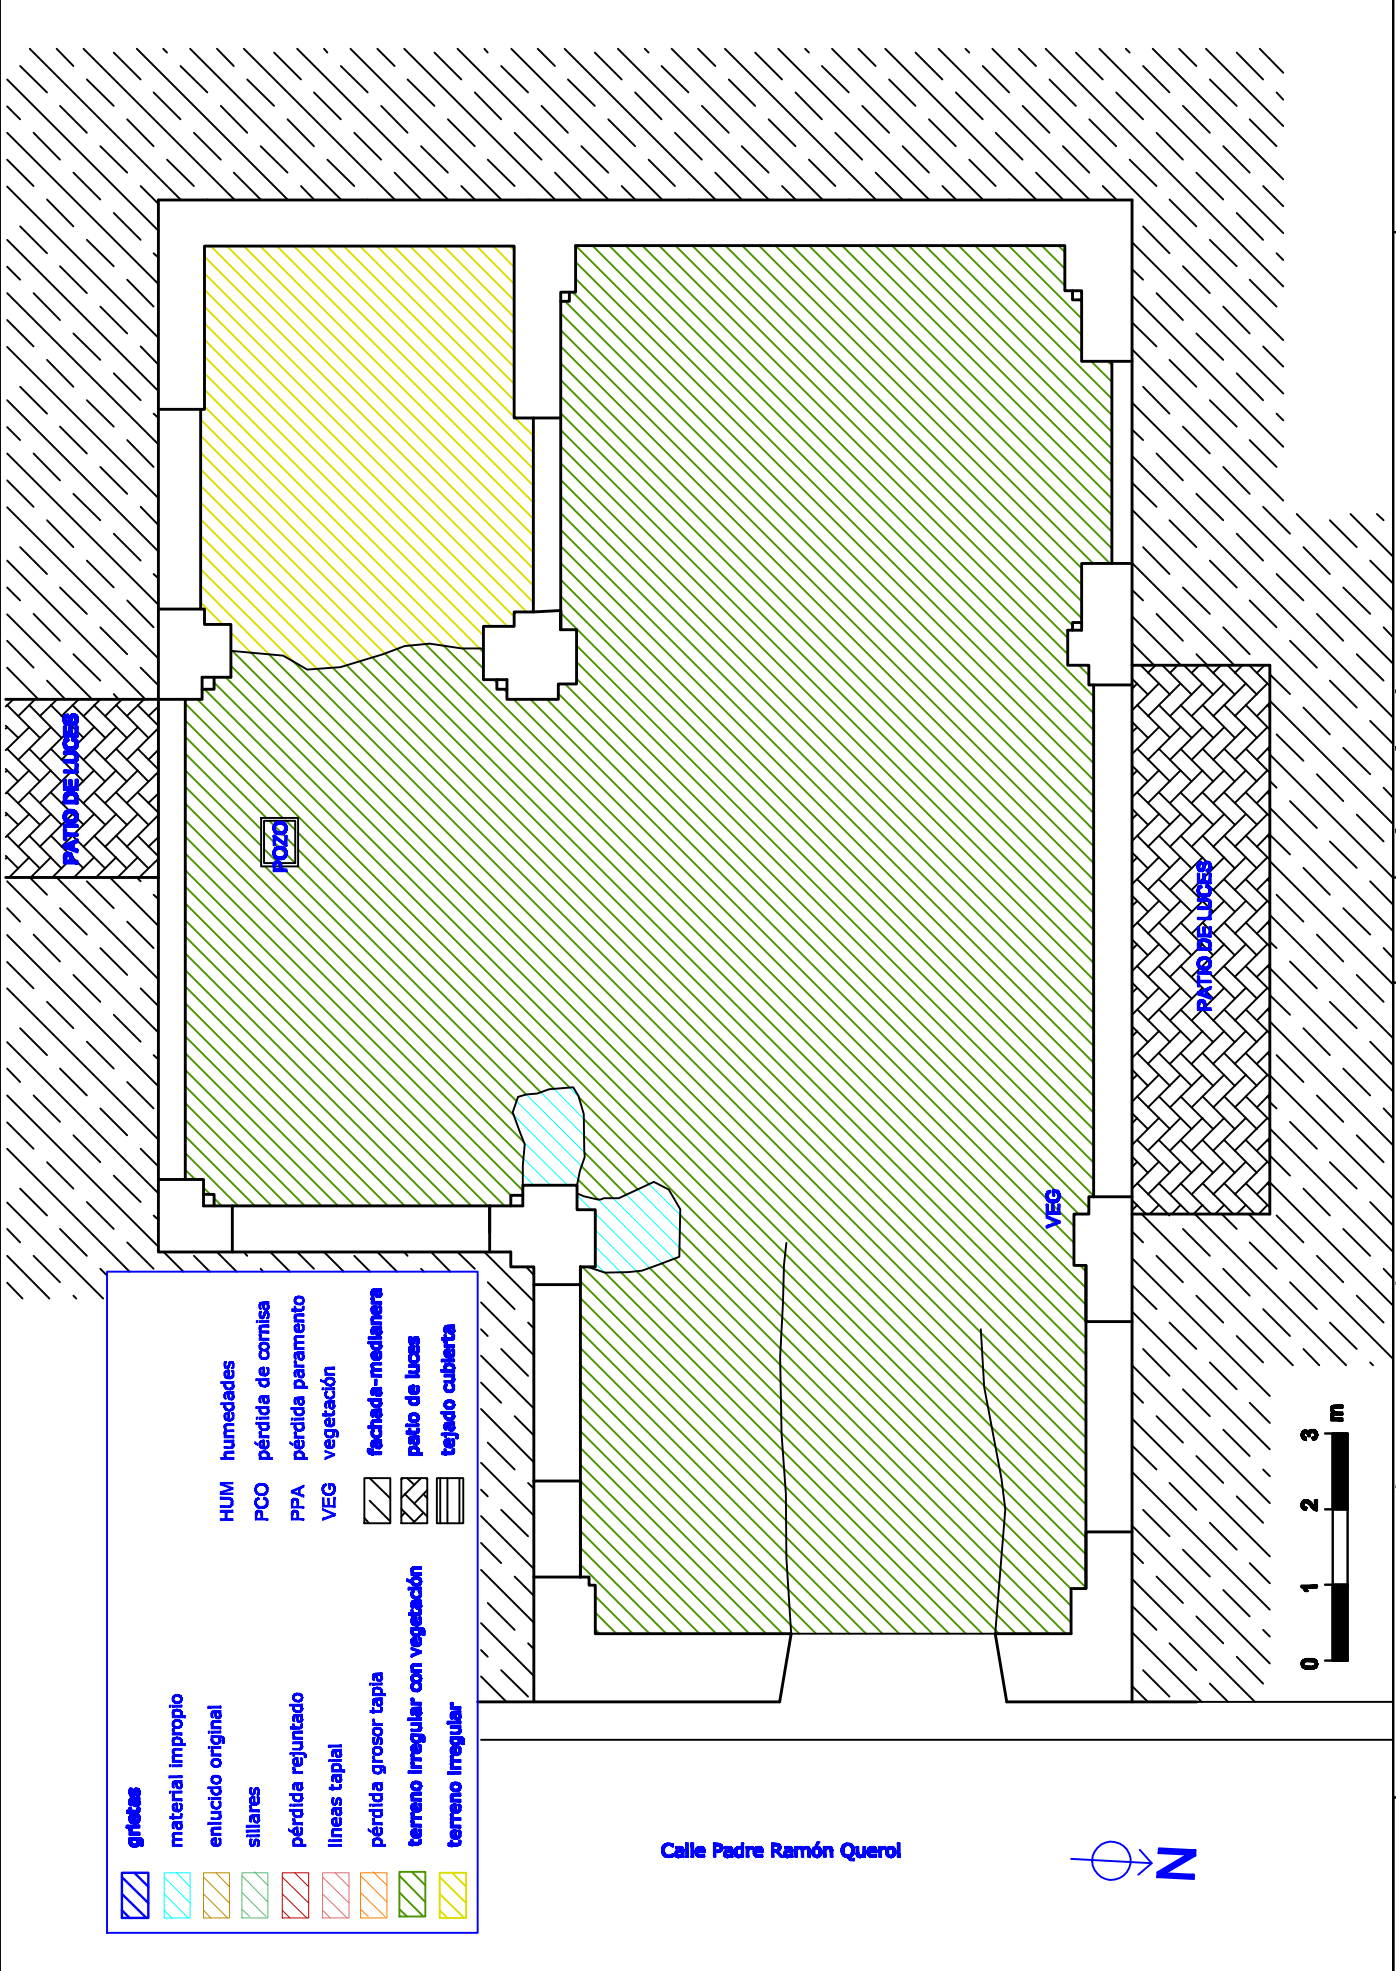
PLANO 07

grutas		HUM	humedades
	material impropio		PCO	pérdida de cornisa
	enlucido original		PPA	pérdida paramento
	sillares		VEG	vegetación
	pérdida rejuntado			fachada-medianera
	lineas tapiel			patio de luces
	pérdida grosor tapia			tejado cubierta
	terreno irregular con vegetación			
	terreno irregular

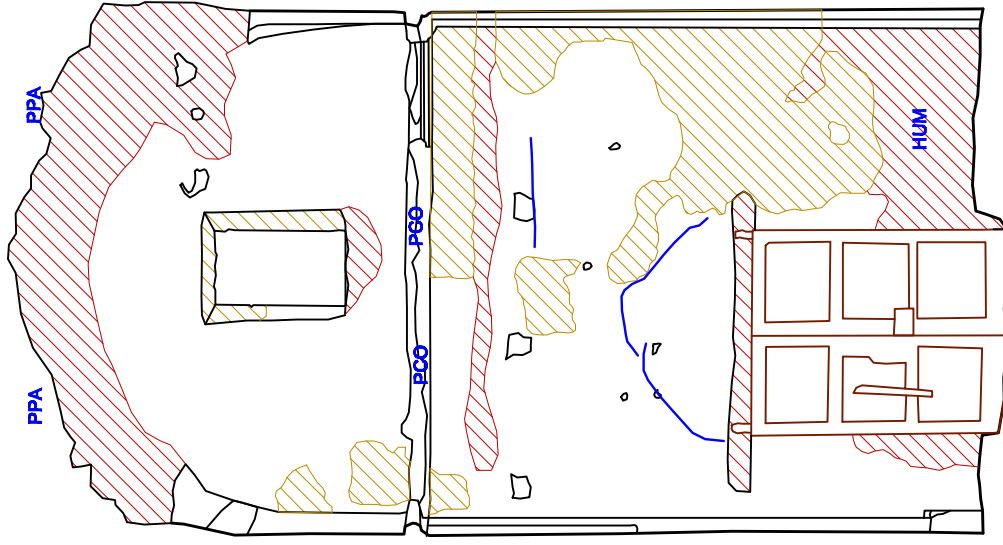
CONTRAFACHADA

- grietas
- material impropio
- enlucido original
- sillares
- pérdida rejuntado
- líneas tapial
- pérdida grosor tapia
- terreno irregular con vegetación
- terreno irregular
- HUM
- PCO
- PPA
- VEG
- fachada-medianera
- patio de luces
- tejado cubierta

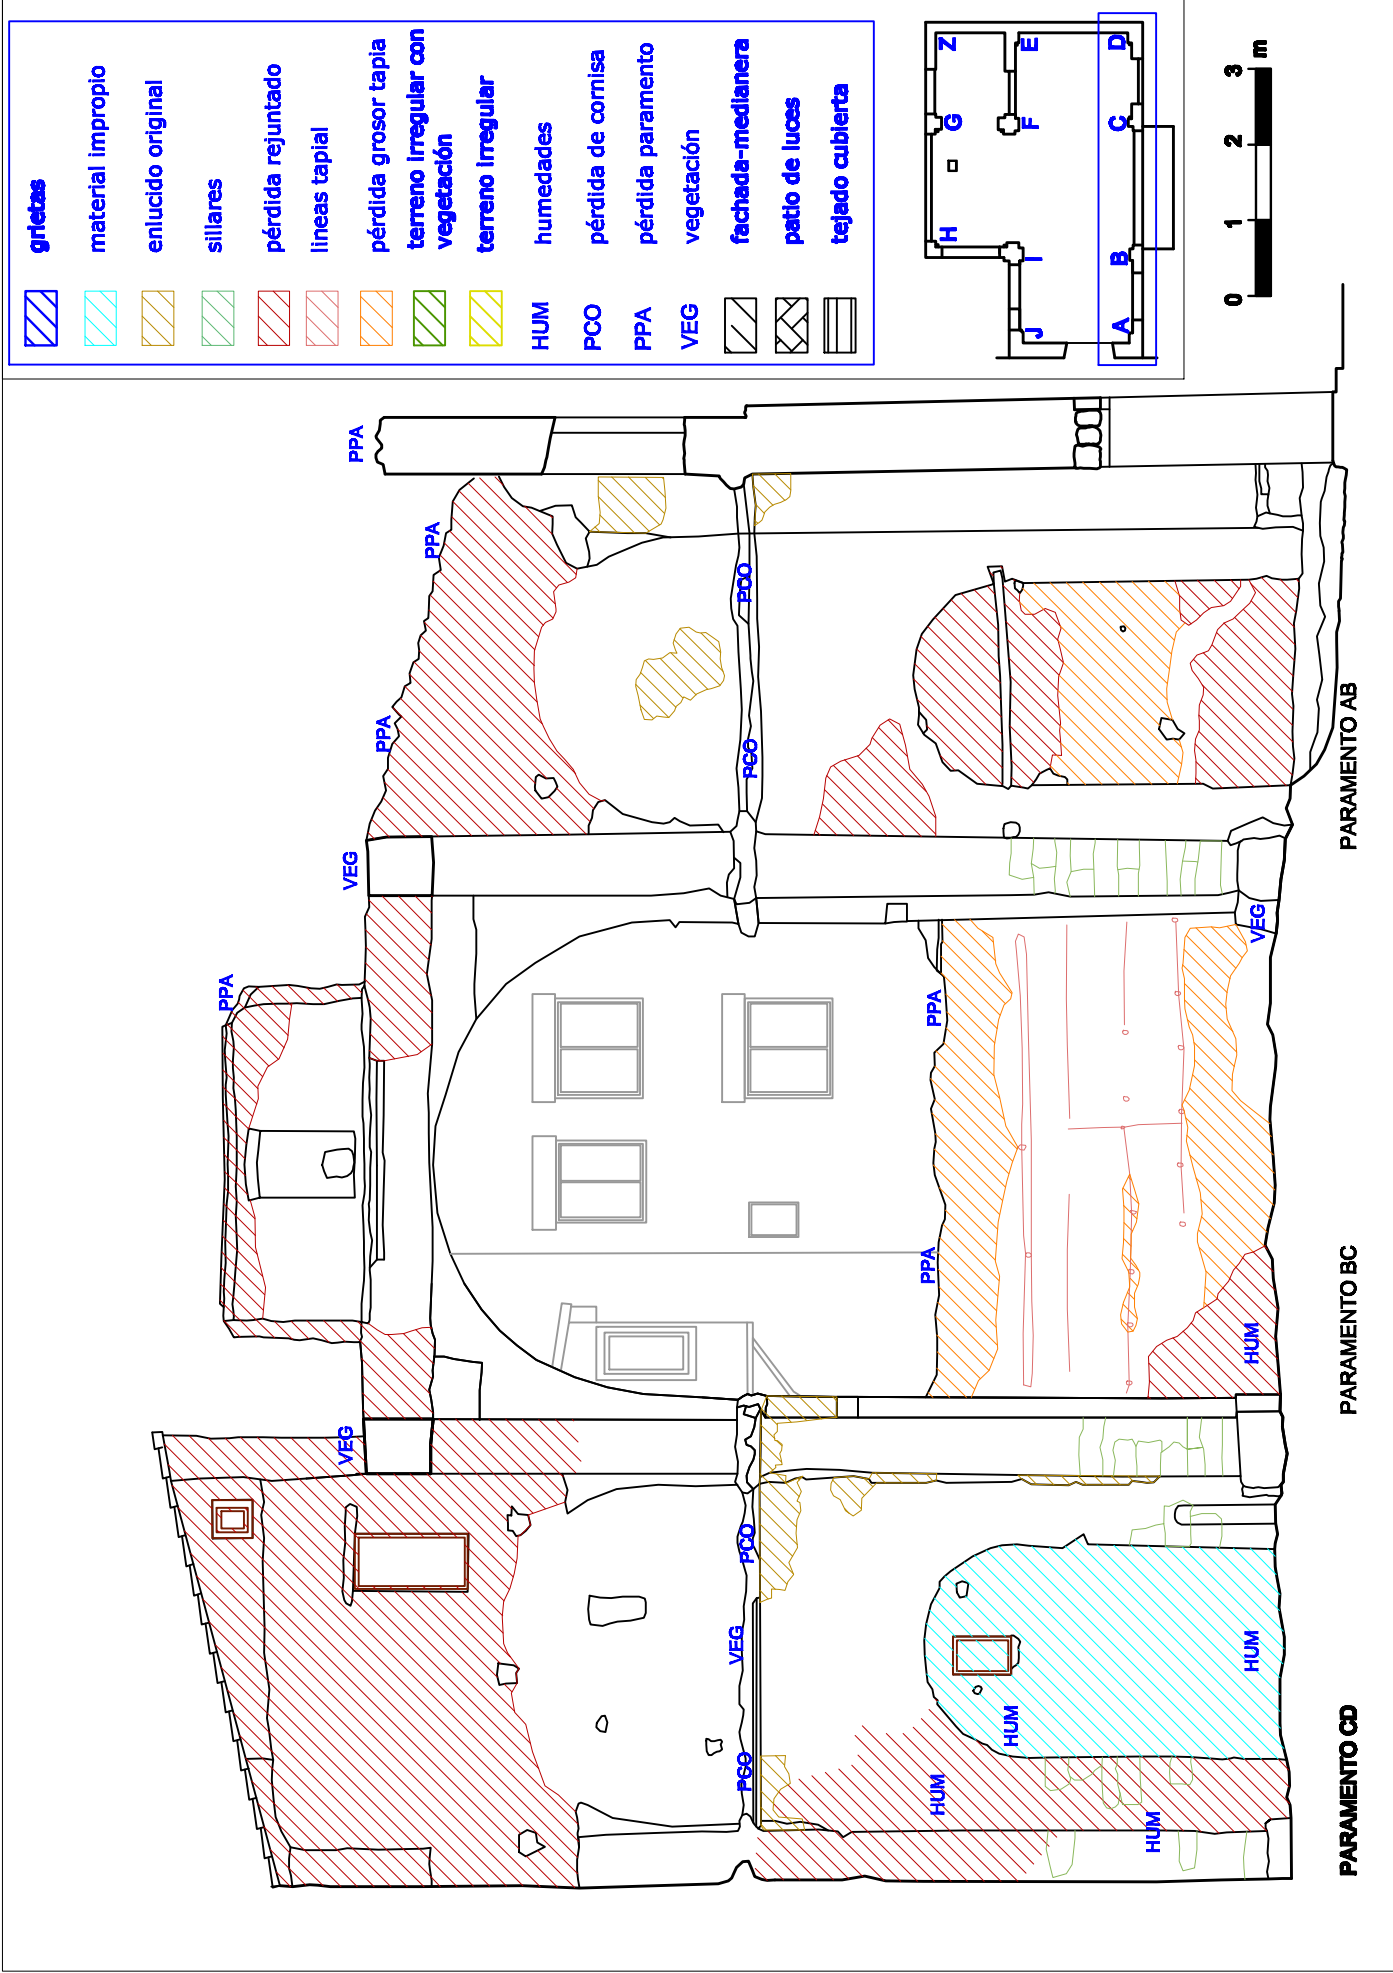
UNIVERSITAT JAUME I	ALZADO PARAMENTOS ABCD	PLANO 11
	ESTADO ACTUAL	ESCALA 1:100
PROYECTO DE INTERVENCIÓN Y CONSOLIDACIÓN, CONVENTO DE LOS AGUSTINOS DE MORELLA PROYECTO FINAL DE GRADO - GRADO EN ARQUITECTURA TÉCNICA ANDRÉS FELLIUS ALBALAT CURSO: 2015-2016

Cornisa Perimetral	Tiene más presencia en la parte central y derecha del paramento. En la parte izquierda su deterioro es mayor. Bajo la cornisa, se puede apreciar que sobre el enlucido de cal quedan restos de las pinturas decorativas originales.	-Pérdida de cornisa -Presencia de vegetación -Restos de excrementos animales
-----------------------	---	--

- a) Se taparán todos los huecos y grietas existentes que interrumpan la continuidad del paramento y que no proceden originalmente de la iglesia.
- b) Si el paramento presenta gran parte del revestimiento original se consolidará, y se enlucirán las partes en las que se haya perdido, con mortero de cal y sobre malla de fibra de vidrio, consiguiendo el mismo aspecto que el original, pero diferenciándose las partes nuevas de las originales.

- c) Si el paramento presenta poco enlucido original o se encuentra muy deteriorado, se retirará y se enlucirá de nuevo con mortero de cal y sobre malla de fibra de vidrio, con el mismo aspecto que el original.

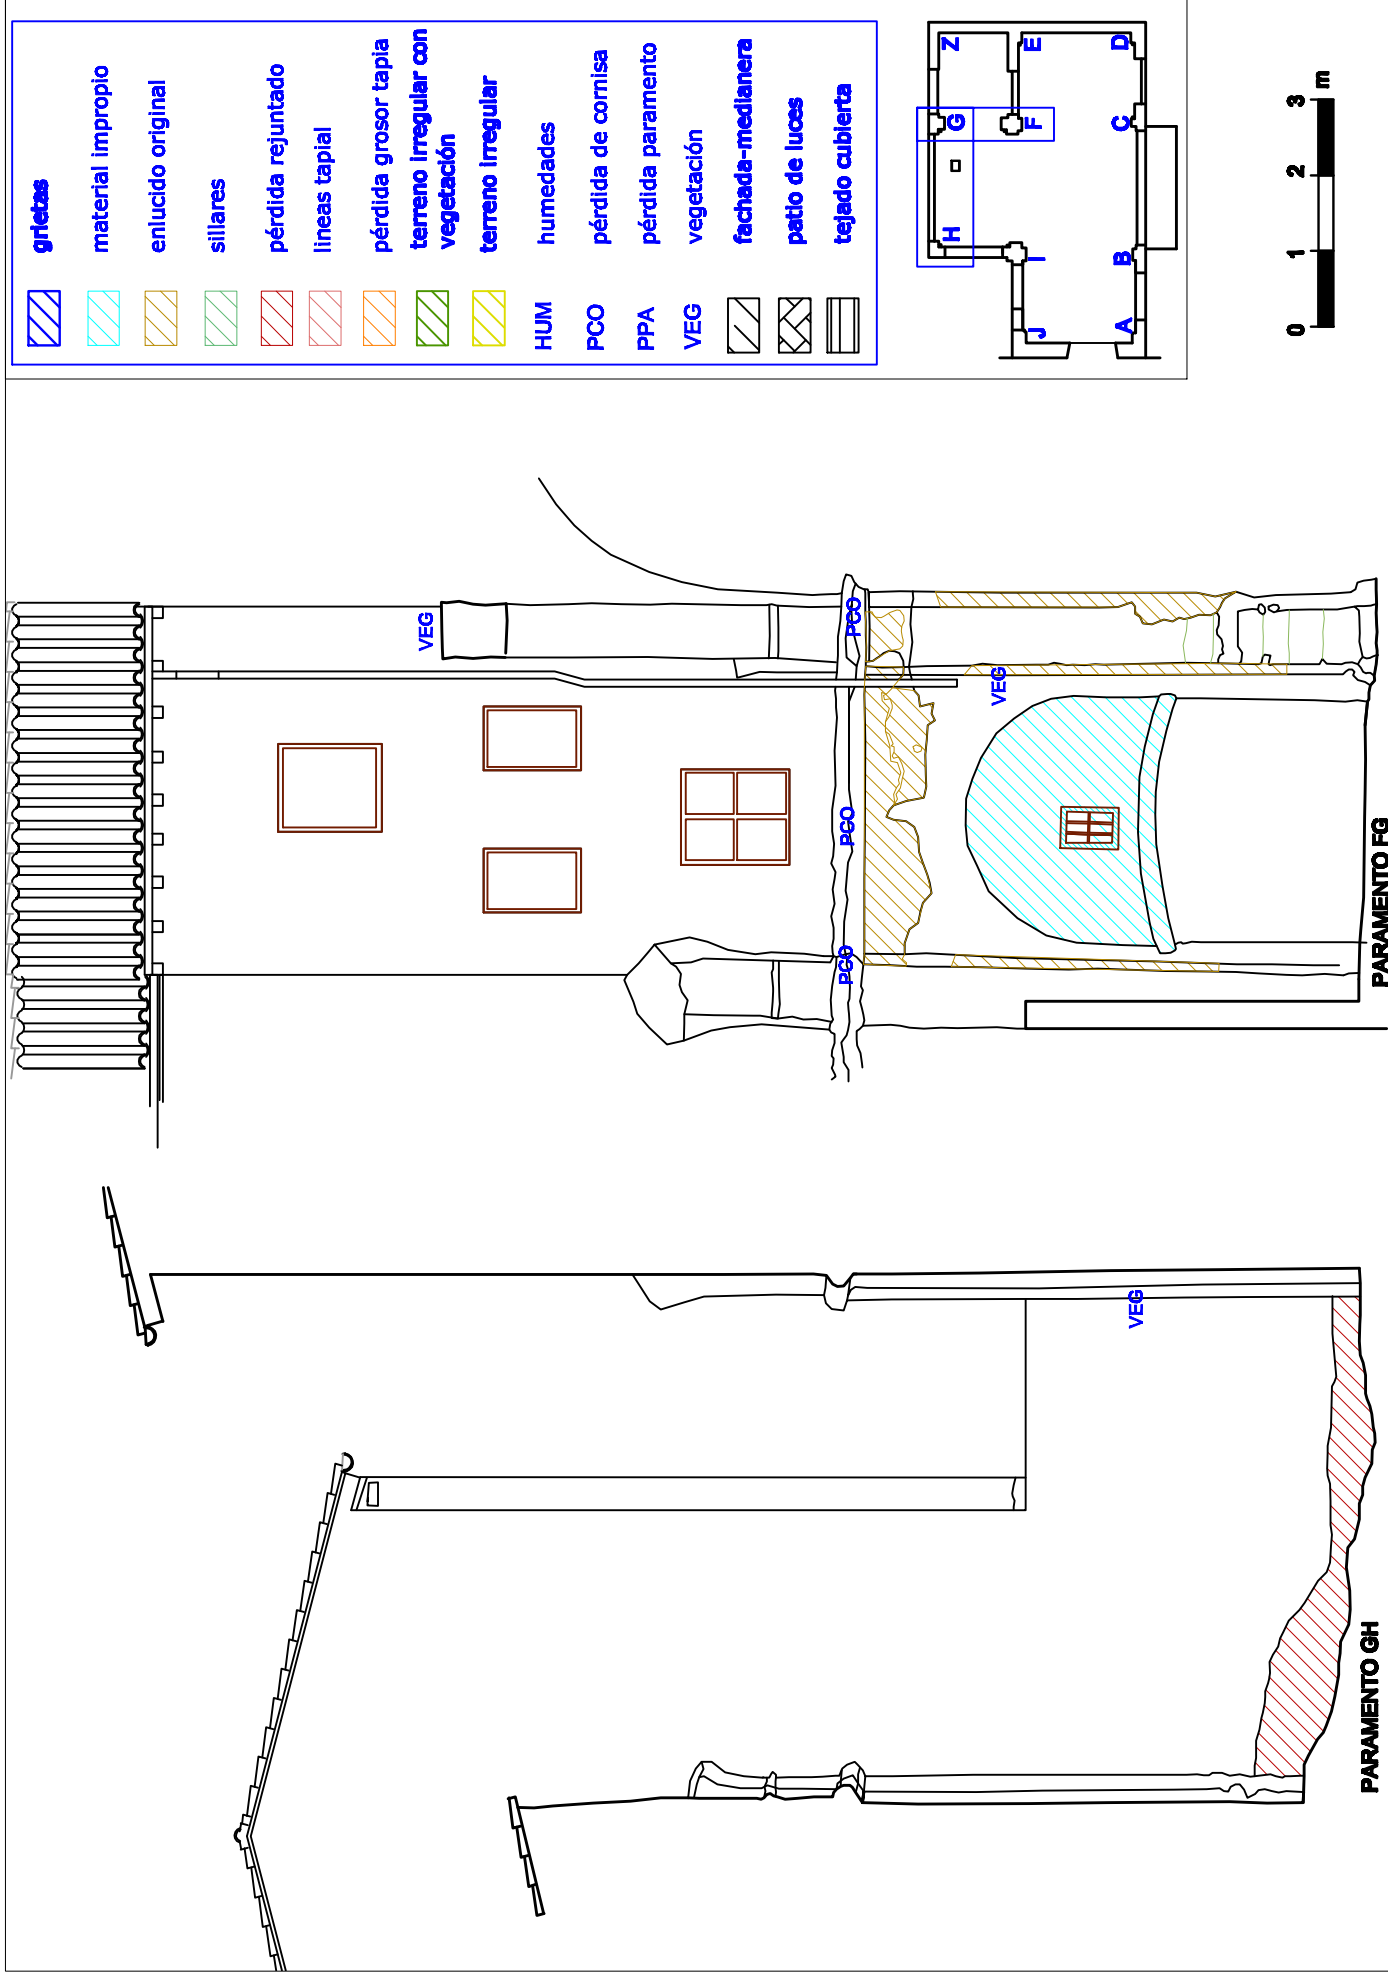
ALZADOS PARAMENTOS FG Y GH	PLANO 13
	ESTADO ACTUAL	
PROYECTO DE INTERVENCIÓN Y CONSOLIDACIÓN, CONVENTO DE LOS AGUSTINOS DE MORELLA PROYECTO FINAL DE GRADO - GRADO EN ARQUITECTURA TÉCNICA ANDRÉS FELLIUS ALBALAT CURSO: 2015-2016

<p>Cornisa Perimetral</p>	<p>Los restos que se observan de la cornisa, podríamos decir que aparece medio vuelo de la cornisa original de forma intacta, con un vuelo mayor junto a los pilares. En la parte central hay piedras salientes y trozos de revestimiento y decoración de cal que forman parte del otro medio vuelo en estado deteriorado.</p>	<ul style="list-style-type: none">-Pérdida de cornisa-Presencia de vegetación-Restos de excrementos animales

grietas
	material impropio
	enlucido original
	sillares
	pérdida rejuntado
	lineas tapiel
	pérdida grosor tapia
	terreno irregular con vegetación
	terreno irregular
	humedades
	pérdida de cornisa
	pérdida paramento
	vegetación
	fachada-medianera
	patio de luces
	tejado cubierta

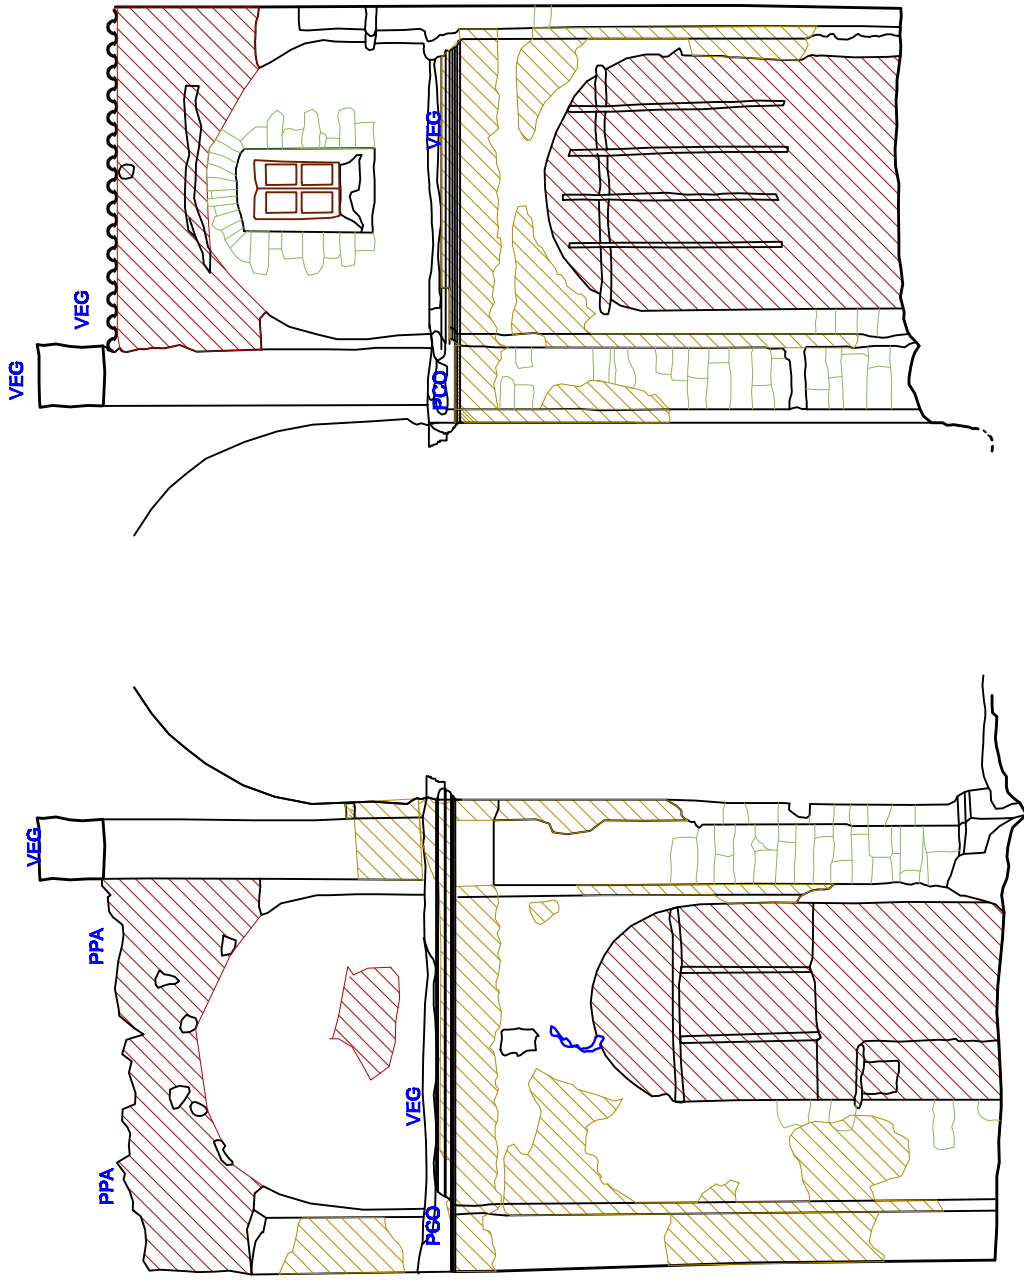
ALZADOS PARAMENTOS HI Y IJ
 ESTADO ACTUAL

Cornisa Perimetral	<p>Los restos que se observan de la cornisa, podríamos decir que aparece medio vuelo de la cornisa original de forma intacta, con un vuelo mayor junto a los pilares. En la parte central hay piedras salientes y trozos de revestimiento y decoración de cal que forman parte del otro medio vuelo en estado deteriorado. Es el tramo en el que mejor se conserva.</p>	<ul style="list-style-type: none">-Pérdida de cornisa-Presencia de vegetación-Restos de excrementos animales

grietas
	material impropio
	enlucido original
	sillares
	pérdida rejuntado
	lineas tapial
	pérdida grosor tapia
	terreno irregular con vegetación
	terreno irregular
	humedades
	pérdida de cornisa
	pérdida paramento
	vegetación
	fachada-medianera
	patio de luces
	tejado cubierta
