**PROYECTO DE INTERVENCIÓN,
CONSOLIDACIÓN Y PUESTA EN VALOR
DE LAS RUINAS DE LA IGLESIA DEL
CONVENTO DE LOS AGUSTINOS DE
MORELLA**

PROYECTO FINAL DE GRADO

GRADO EN ARQUITECTURA TÉCNICA

Alumno: ANDRÉS FELIUS ALBALAT

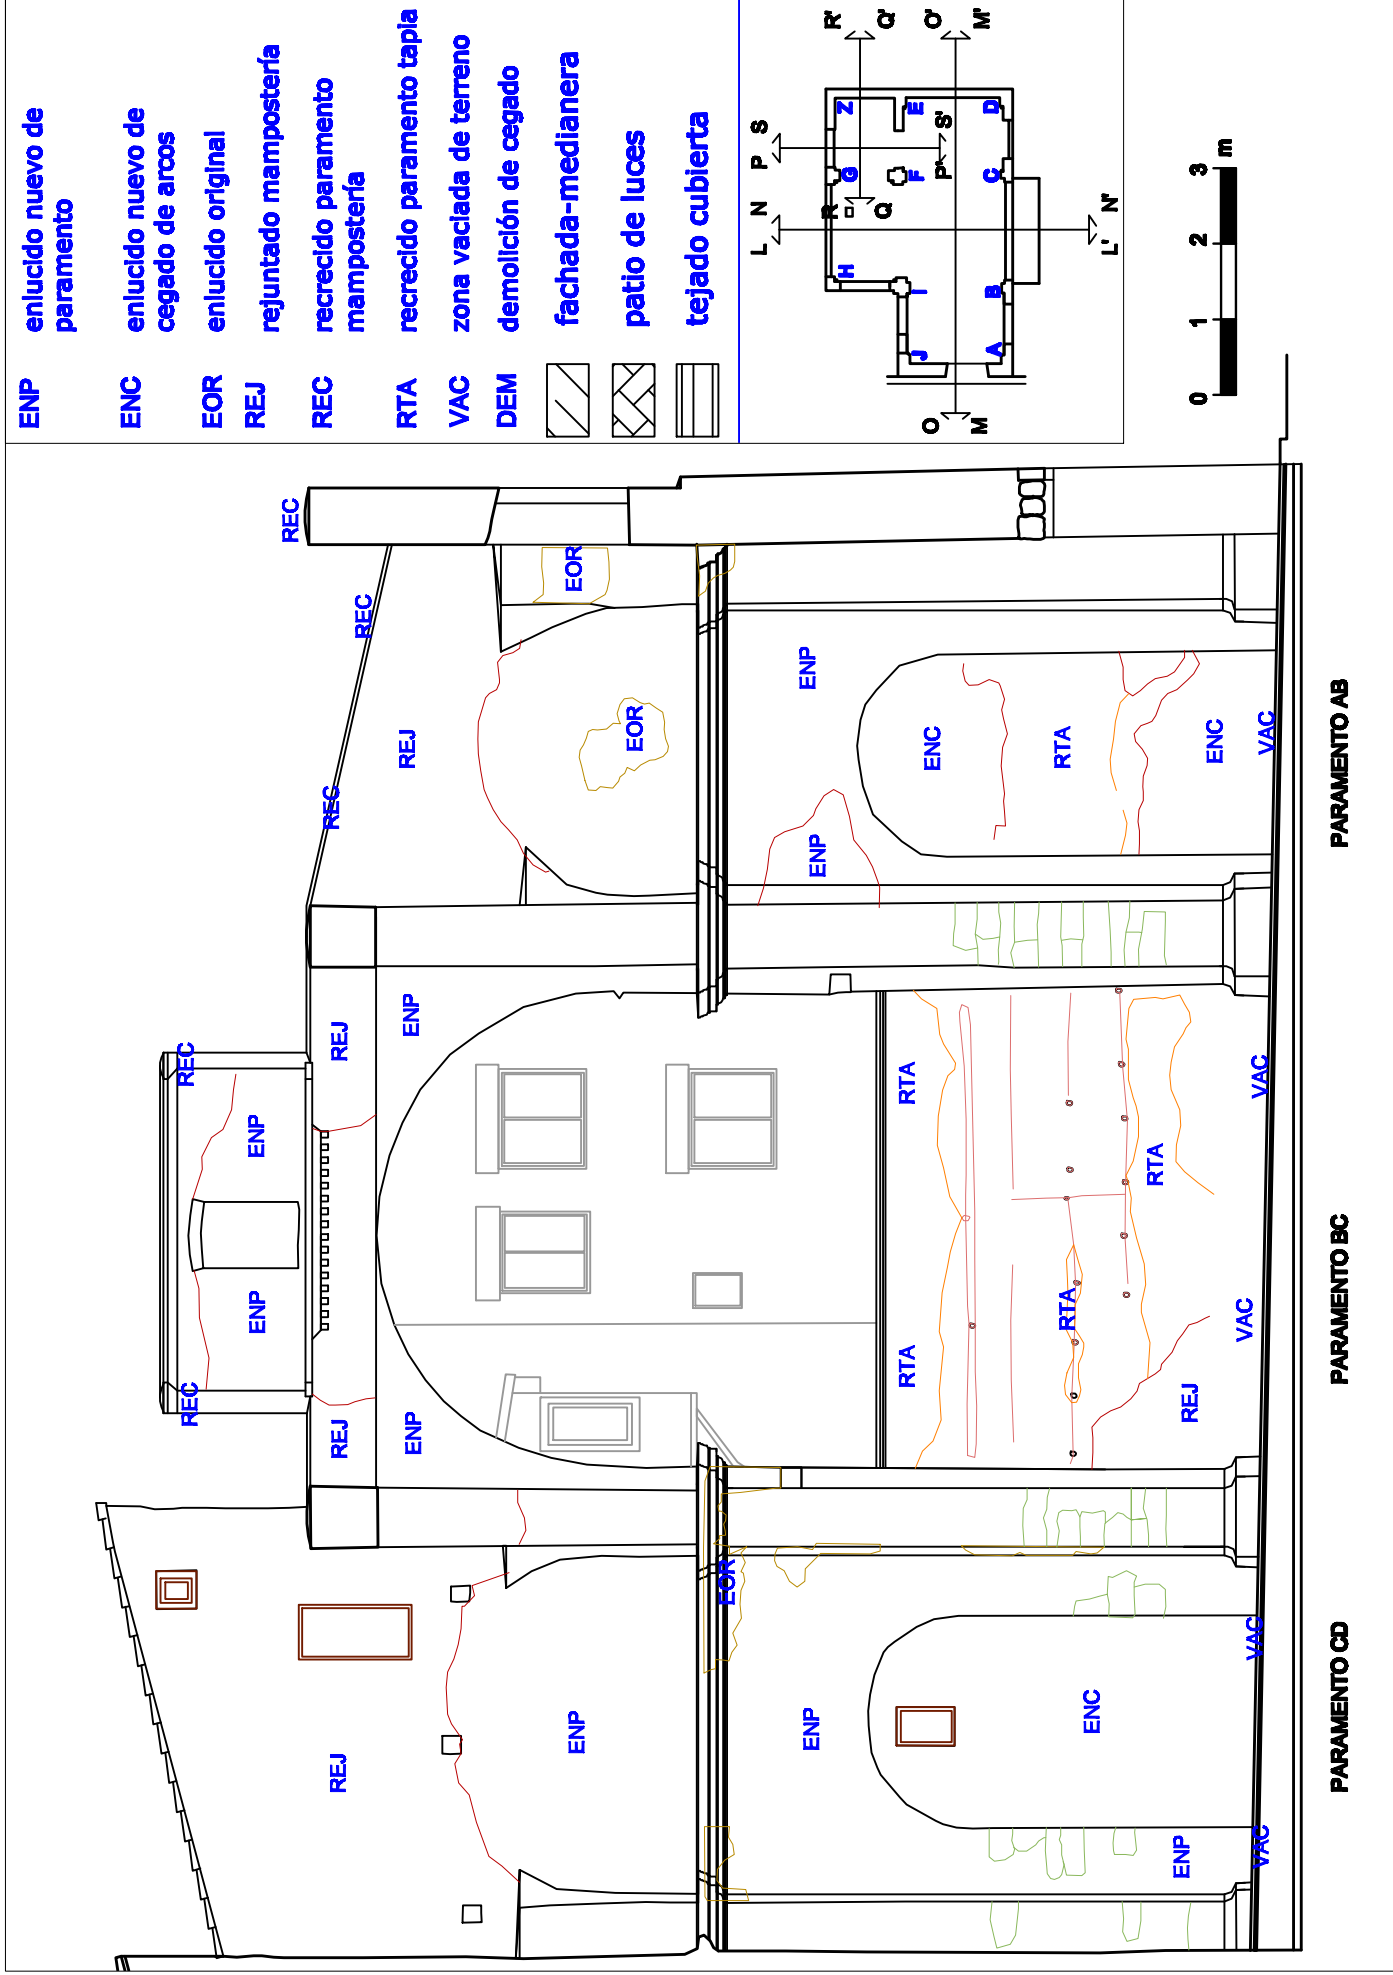
ALZADOS PARAMENTOS ABCD	PLANO 20
	SECCIÓN M-M'	
PROYECTO DE INTERVENCIÓN Y CONSOLIDACIÓN, CONVENTO DE LOS AGUSTINOS DE MORELLA PROYECTO FINAL DE GRADO - GRADO EN ARQUITECTURA TÉCNICA ANDRÉS FELLIUS ALBALAT	INTERVENCIÓN Y ESTADO FINAL	
	PARAMENTO BC	
	PARAMENTO AB	
	PARAMENTO CD

- ENP enlucido nuevo de paramento
- ENC enlucido nuevo de cegado de arcos
- EOR enlucido original
- REJ rejuntado mampostería
- REC recrecido paramento mampostería
- RTA recrecido paramento tapia
- VAC zona vaciada de terreno
- DEM demolición de cegado
-

- a) Se taparán todos los huecos y grietas existentes que interrumpan la continuidad del paramento y que no proceden originalmente de la iglesia.
- b) Si el paramento presenta gran parte del revestimiento original se consolidará, y se enlucirán las partes en las que se haya perdido, con mortero de cal y sobre malla de fibra de vidrio, consiguiendo el mismo aspecto que el original, pero diferenciándose las partes nuevas de las originales.

- c) Si el paramento presenta poco enlucido original o se encuentra muy deteriorado, se retirará y se enlucirá de nuevo con mortero de cal y sobre malla de fibra de vidrio, con el mismo aspecto que el original.

- g) Las partes por debajo de la línea de bóveda se adoptarán los mismos criterios de partida que en los paramentos inferiores.
- h) Las partes por encima de la línea de bóveda se rejuntarán las piedras de la fábrica de mampostería, siempre que sea necesario, dejando la piedra vista. La coronación de los paramentos se remodelarán las partes deterioradas, consolidando elementos sueltos, reconstruyendo partes perdidas y dejando un acabado superior con una superficie convexa uniforme de mortero de cal, para favorecer el deslizamiento del agua de lluvia.
