# ESTUDIO DE LAS CARPINTERÍAS Y ESTRUCTURAS DE MADERA DE LA CASA DE “LES SENYORETES” LES COVES DE VINROMÀ

PROYECTO FINAL DE GRADO.  
MIREIA NEBOT MONTOLIU  
GRADO EN ARQUITECTURA TÉCNICA

DIRECTORES:  
ANGEL MIGUEL PITARCH ROIG  
BEATRIZ SAEZ RIQUELME

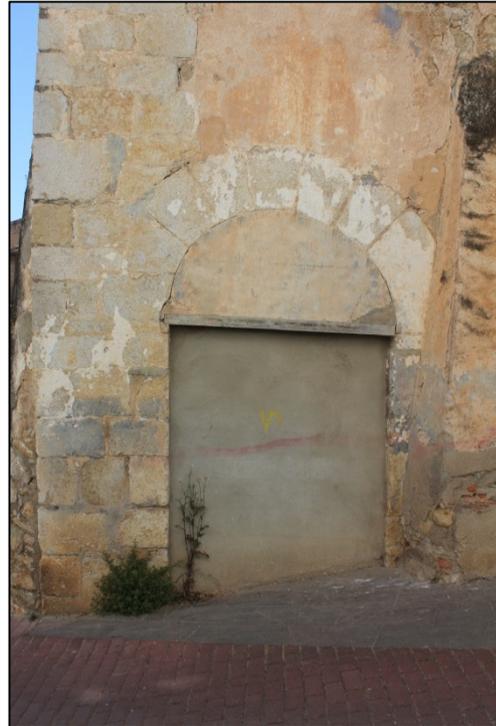
En la planta baja aparecen unos arcos de piedra perpendiculares a la fachada de la calle L'Hospital sobre los que descansan los muros de piedra y cuyo empuje se contrarresta mediante contrafuertes exteriores en dicha fachada. La esquina, pertenece a esta fachada y su situación viene agravada por un desplome de la esquina en planta baja entorno a los 20 cm y dos arcos de fachada en esquina que se tapiaron en su día como medida preventiva.

Imagen 28. Arco de fachada tapiado en la calle San Joaquín.

Este desplome que solo afecta al nivel 0 no corresponde con movimientos del cerramiento, sino a su ejecución en origen, lo que queda corroborado por la falta de figuración en fachada que indique este desplome.

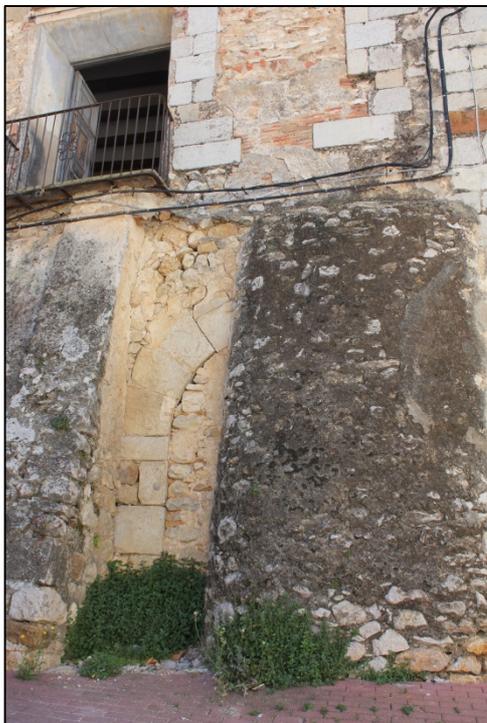
Imagen 29. Arco de fachada tapiado en la calle l'Hospital.

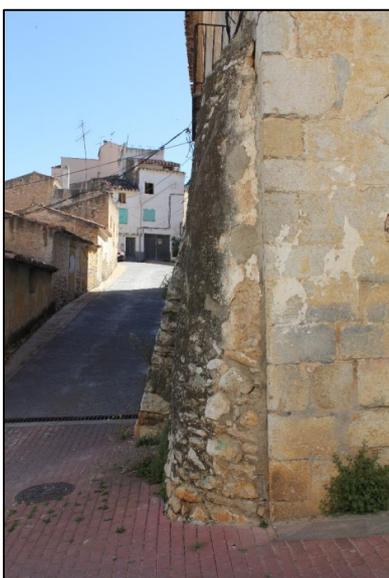
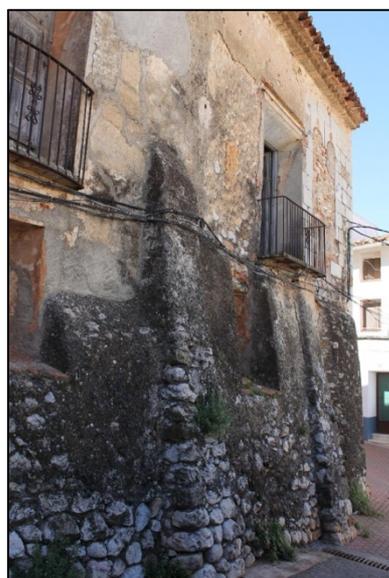
- La cubierta se encuentra en un estado muy avanzado de deterioro por pudrición de los elementos estructurales del forjado y mal estado en general de los elementos de cubrición con importantes entradas de agua al edificio.
- La fachada que da a la calle L'Hospital no tiene problemas de asiento del terreno pero si de inestabilidad de la misma debido a una situación de la estructura de techo de nivel 0 mediante arcos perpendiculares a la fachada contrarrestada con unos contrafuertes muy deteriorados, de mala ejecución y mal diseñados.

Imágenes 35 y 36. Contrafuertes de la calle L'Hospital.

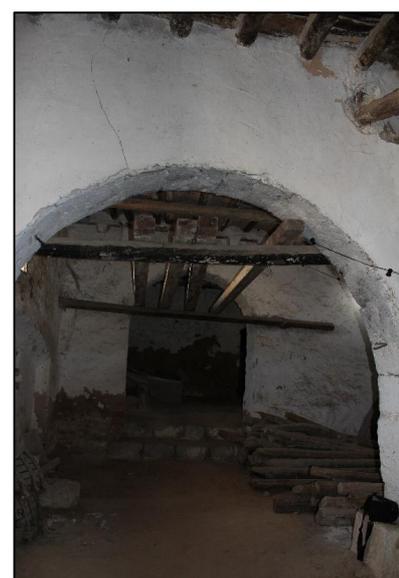
Imagen 37. Arco perpendicular a la fachada de la calle L'Hospital.

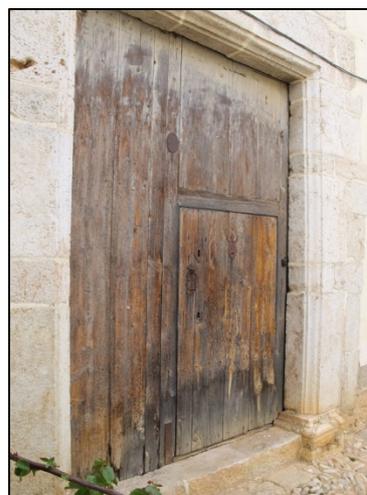
- Carpinterías principalmente exteriores y acabados en general, tienen un estado de deterioro fruto de un abandono de mantenimiento.

Imagen 41. Puerta principal. Calle San Joaquín.

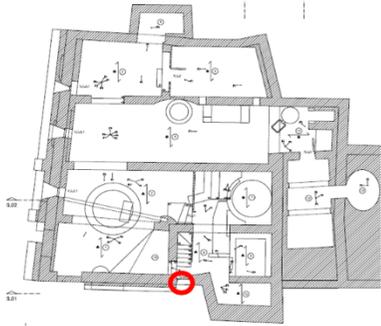
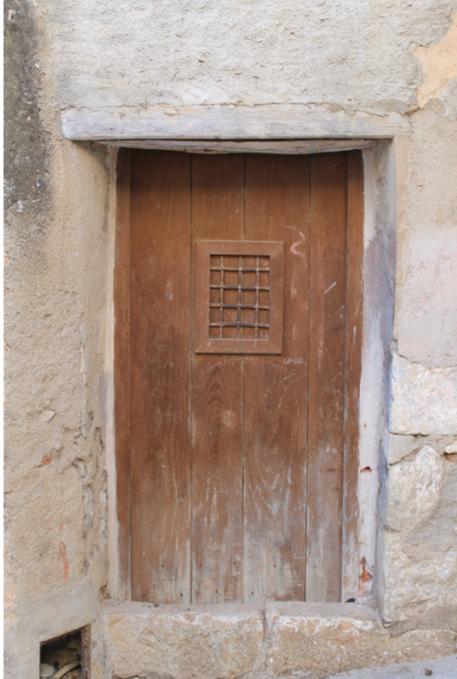
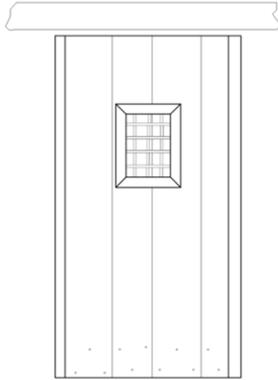
<b>EDIFICIO:</b> Casa de les Senyorettes		<b>PLANTA:</b> P.Sótano		<b>SITUACIÓN:</b> LEVE		<b>INTERÉS:</b> MODERADO	
<b>ELEMENTO</b> Puerta de acceso al sótano, por la calle Sant Joaquim							
<b>IDENTIFICACIÓN:</b> V.0.8.1				<b>TIPO:</b> Madera de PINO			
<b>SITUACIÓN Y APORTACION FOTOGRAFICA</b>

<b>DIAGNÓSTICO:</b>							
<b>ESTADO:</b> Afectada por insectos anóbidos (carcoma), oxidación de herrajes y alteración cromática por la acción metereológica.							
<b>ACTUACIONES:</b> Decapado y lijado suave, recuperación de cerrajería y tratamiento contra hongos e insectos xilófagos.							
<b>MANTENIMIENTO:</b> Limpieza de la superficie de la carpintería y nutrir posteriormente la madera, con un pincel o paño húmedo; con aceite de colza que nutre y protege la madera

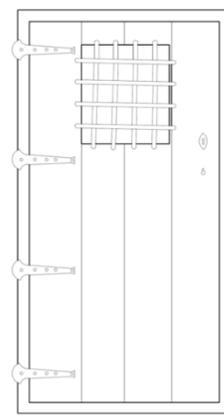
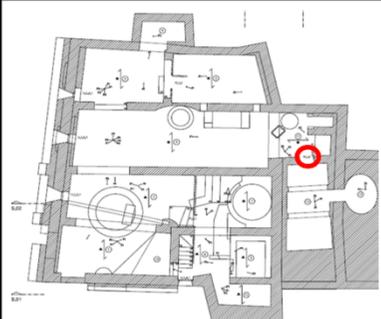
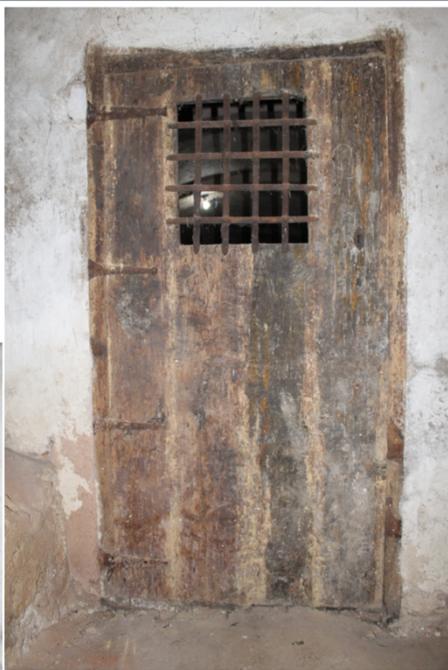
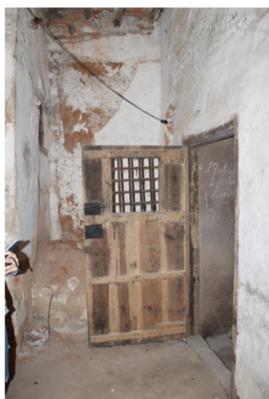
<b>UNIVERSITAT JAUME I</b>	FICHA Nº  <span style="font-size: 2em;">3</span>
<b>ELEMENTO</b> PUERTA DE PASO						
<b>IDENTIFICACIÓN:</b> P.0.3		<b>TIPO:</b> PINO DE RIO. 2 COLORES			<b>MODELIZACIÓN</b>	
<b>SITUACIÓN Y APORTACIÓN FOTOGRAFICA</b>

<b>ESTADO:</b> Madera de baja calidad. Ataque de insectos anóbidos y oxidación de herrajes.	
					<b>ACTUACIONES:</b> Decapado y lijado suave. Recuperación de herrajes. Tratamiento anti anóbidos.	
					<b>MANTENIMIENTO:</b> Limpieza de la superficie de la carpintería y nutrir posteriormente la madera, con un pincel o paño húmedo; con aceite de colza que nutre y protege la madera

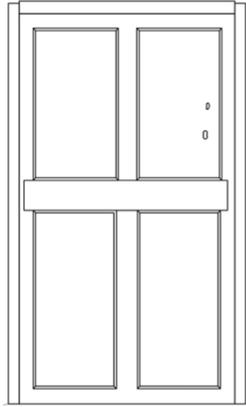
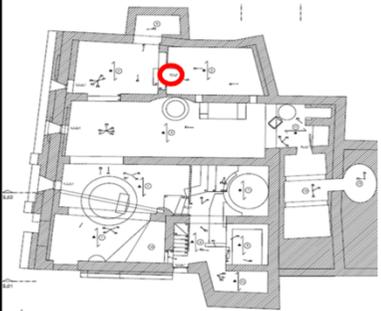
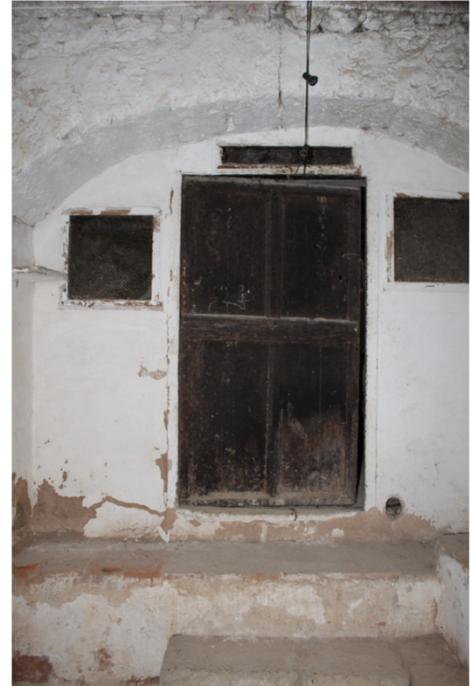
FICHA Nº  <b>4</b>
<b>ELEMENTO</b> PUERTA DE PASO						
<b>IDENTIFICACIÓN:</b> P.0.2		<b>TIPO:</b> MOBILA VIEJA			<b>MODELIZACIÓN</b>	
<b>SITUACIÓN Y APORTACIÓN FOTOGRAFICA</b>

<b>DIAGNÓSTICO:</b>	
<b>ESTADO:</b>					Bastante afectada por insectos anóbidos. Herrajes en mal estado	
<b>ACTUACIONES:</b>					Decapado y lijado suave. Recuperación de herrajes. Tratamiento anti anóbidos.	
<b>MANTENIMIENTO:</b>					Limpieza de la superficie de la carpintería y nutrir posteriormente la madera, con un pincel o paño húmedo; con aceite de colza que nutre y protege la madera

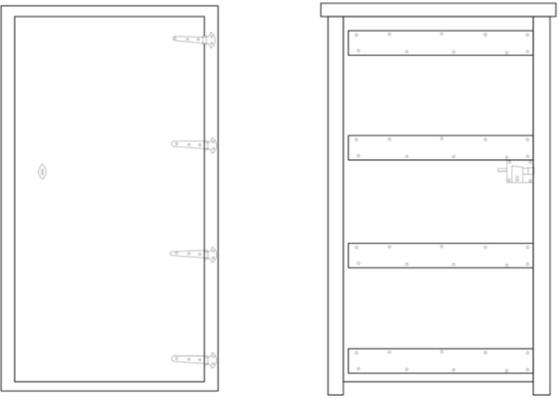
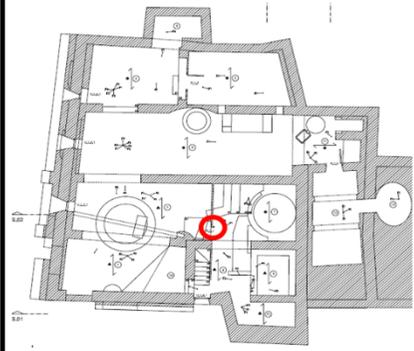
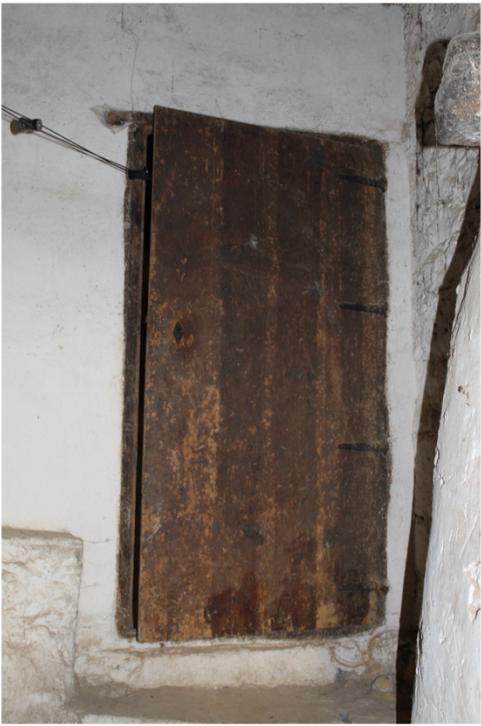
FICHA Nº
							5
<b>ELEMENTO</b> PUERTA DE PASO							
<b>IDENTIFICACIÓN:</b> P.O.1			<b>TIPO:</b> PINO			<b>MODELIZACIÓN</b>	
<b>SITUACIÓN Y APORTACIÓN FOTOGRAFICA</b>

<b>DIAGNÓSTICO:</b>	
<b>ESTADO:</b>						Recuperable. Afectada por insectos anóbidos y mal estado de herrajes	
<b>ACTUACIONES:</b>						Decapado y lijado suave. Recuperación de herrajes. Tratamiento anti anóbidos.	
<b>MANTENIMIENTO:</b>						Limpieza de la superficie de la carpintería y nutrir posteriormente la madera, con un pincel o paño húmedo; con aceite de colza que nutre y protege la madera

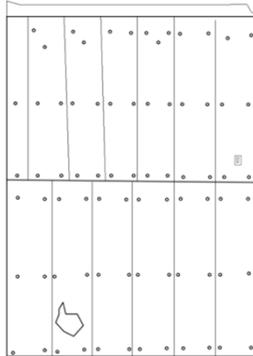
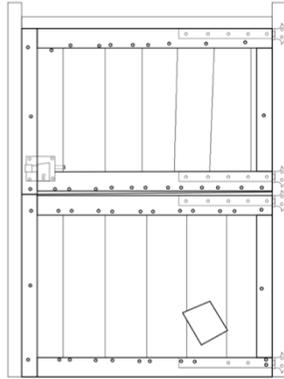
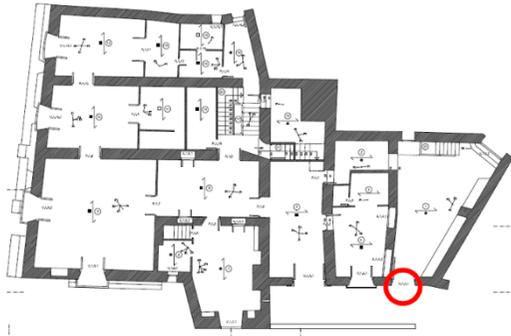
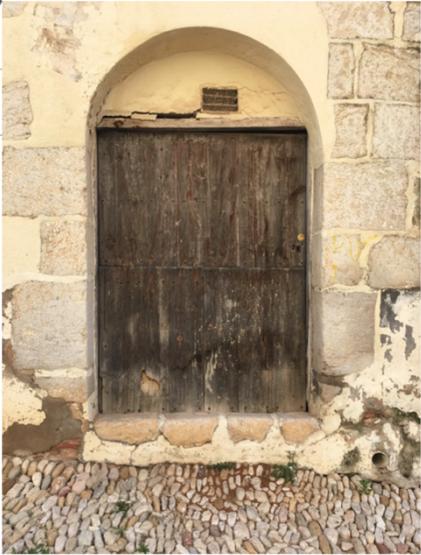
FICHA Nº
Casa de les Senyorettes		P.BAJA	GRAVE	BAJO		6
ELEMENTO						
PUERTA DE ESTABLO						
IDENTIFICACIÓN:			TIPO:		MODELIZACIÓN	
V.1.1.1			MOBILA

DIAGNÓSTICO:						
ESTADO:						
Recuperable. Herrajes oxidados, deshidratación y alteración cromática. Afectada por carcoma.						
ACTUACIONES:						
Decapado y lijado suave, recuperación de cerrajería y tratamiento contra hongos e insectos xilófagos.						
MANTENIMIENTO:						
Limpieza de la superficie de la carpintería y nutrir posteriormente la madera, con un pincel o paño húmedo; con aceite de colza que nutre y protege la madera

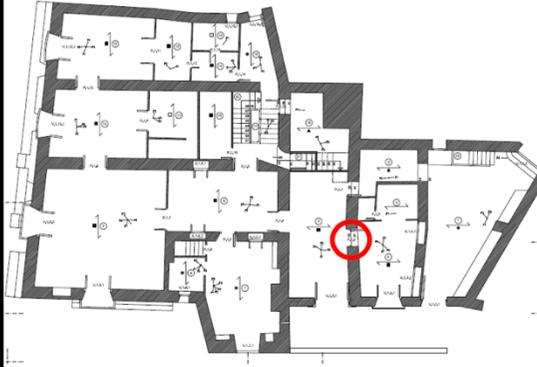
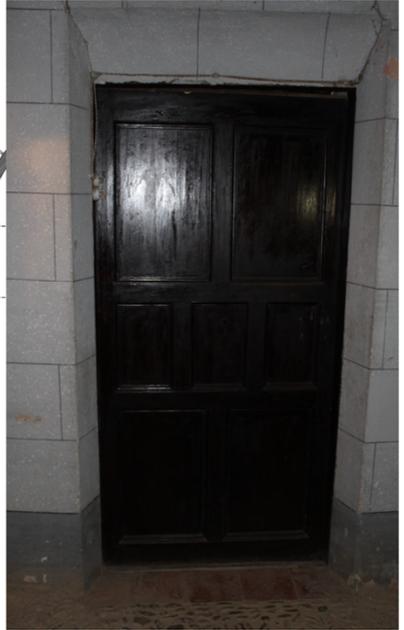
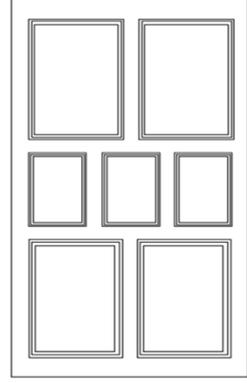
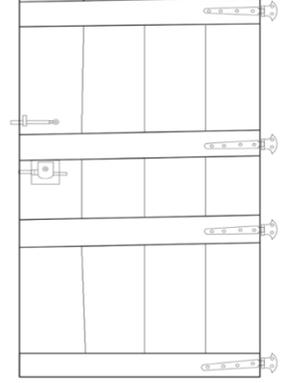
<b>DIAGNÓSTICO:</b>							
<b>ESTADO:</b>  Buen estado. Poco afectada por carcoma.							
<b>ACTUACIONES:</b> Decapado y lijado suave. Tratamiento anti carcoma. Recuperación de herrajes							
<b>MANTENIMIENTO:</b> Limpieza de la superficie de la carpintería y nutrir posteriormente la madera, con un pincel o paño húmedo; con aceite de colza que nutre y protege la madera

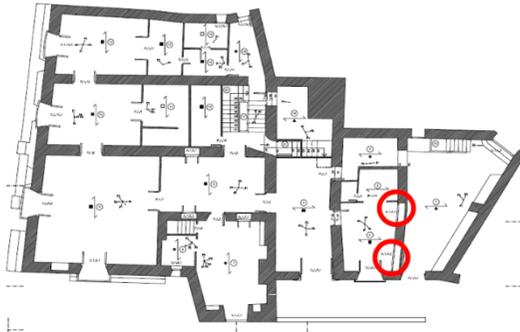
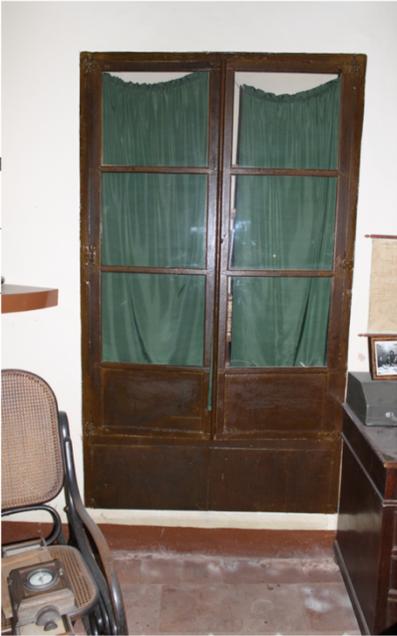
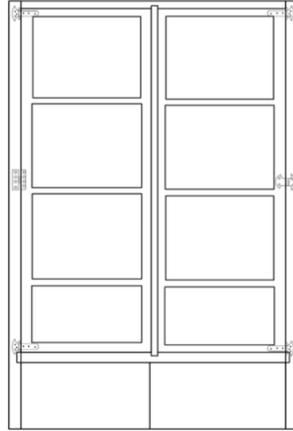
<b>DIAGNÓSTICO:</b>							
<b>ESTADO:</b>  Buen estado							
<b>ACTUACIONES:</b>  Decapado y lijado suave. Recuperación de herrajes							
<b>MANTENIMIENTO:</b>  Limpieza de la superficie de la carpintería y nutrir posteriormente la madera, con un pincel o paño húmedo; con aceite de colza que nutre y protege la madera

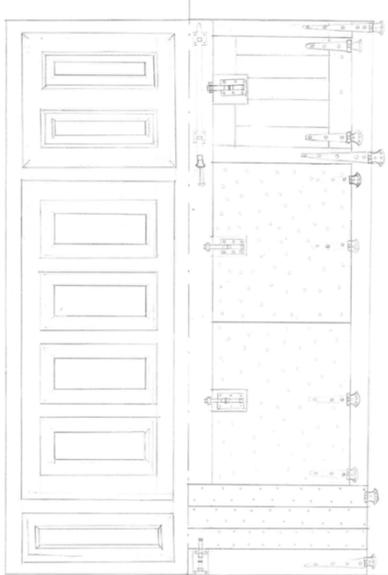
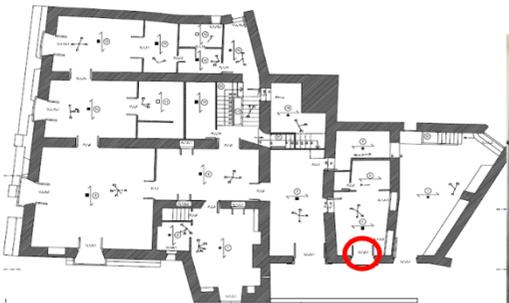
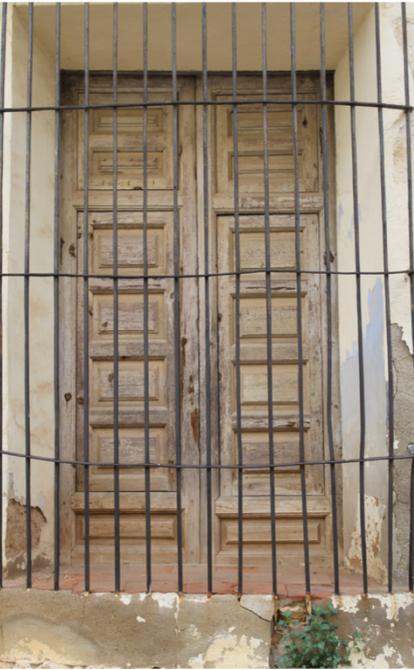
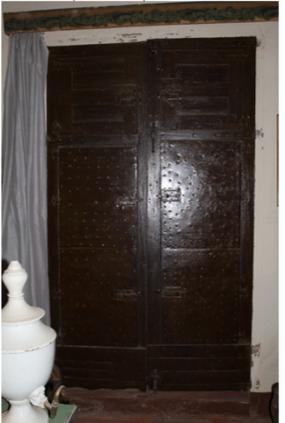
<b>FICHA Nº</b>
Casa de les Senyorettes		P.BAJA		ALTO		<b>11</b>
<b>ELEMENTO</b>					<b>MODELIZACIÓN</b>

<b>ESTADO:</b>						
Recuperable. Herrajes oxidados, deshidratación y alteración cromática. Afectada por carcoma.						
<b>ACTUACIONES:</b>						
Decapado y lijado suave, recuperación de cerrajería y tratamiento contra hongos e insectos xilófagos.						
<b>MANTENIMIENTO:</b>						
Limpieza de la superficie de la carpintería y nutrir posteriormente la madera, con un pincel o paño húmedo; con aceite de colza que nutre y protege la madera

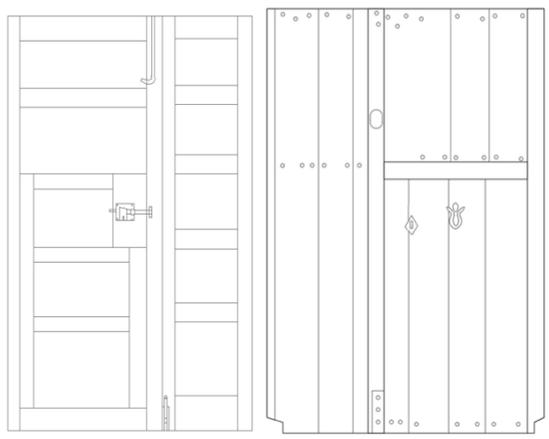
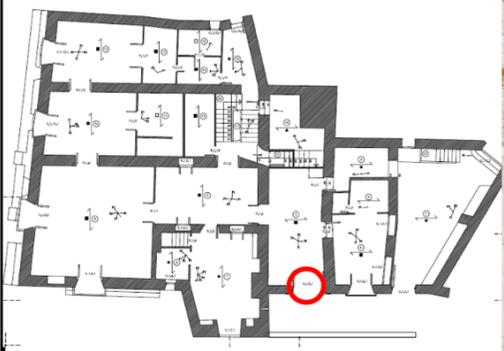
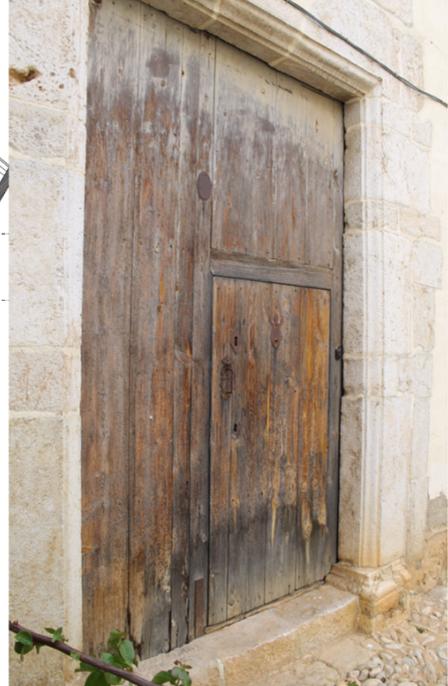
FICHA Nº  <span style="font-size: 2em;">12</span>
<b>ELEMENTO</b> PUERTA									
<b>IDENTIFICACIÓN:</b> V.1.3.1			<b>TIPO:</b> MOBILA VIEJA					<b>MODELIZACIÓN</b>	
<b>SITUACIÓN Y APORTACIÓN FOTOGRAFICA</b>

<b>DIAGNÓSTICO:</b>								<b>ESTADO:</b> Recuperable. Herrajes oxidados, deshidratación y alteración cromática. Afectada por carcoma.	
<b>ACTUACIONES:</b>								Decapado y lijado suave, recuperación de cerrajería y tratamiento contra hongos e insectos xilófagos.	
<b>MANTENIMIENTO:</b>								Limpieza de la superficie de la carpintería y nutrir posteriormente la madera, con un pincel o paño húmedo; con aceite de colza que nutre y protege la madera

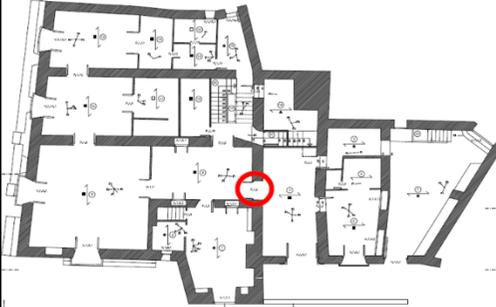
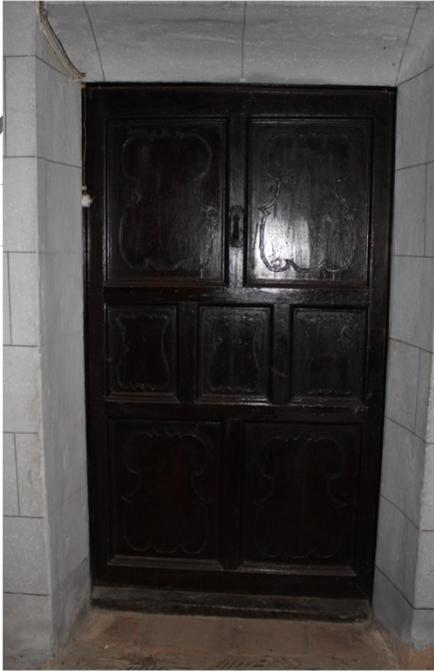
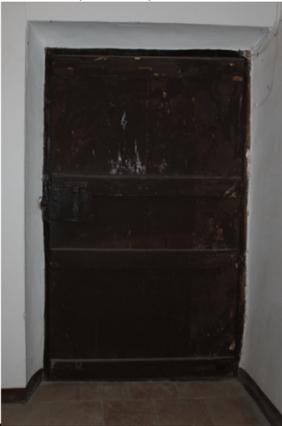
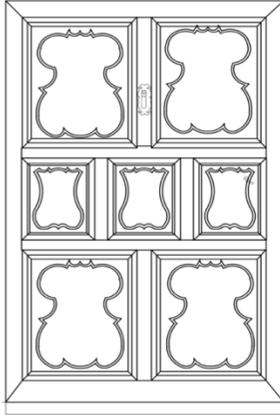
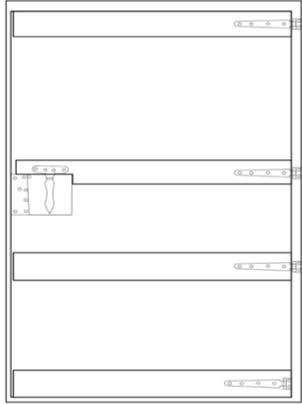
<b>DIAGNÓSTICO:</b>							
<b>ESTADO:</b> Buen estado. Poco afectada por carcoma							
<b>ACTUACIONES:</b> Decapado y lijado suave, recuperación de cerrajería y tratamiento contra hongos e insectos xilófagos.							
<b>MANTENIMIENTO:</b> Limpieza de la superficie de la carpintería y nutrir posteriormente la madera, con un pincel o paño húmedo; con aceite de colza que nutre y protege la madera

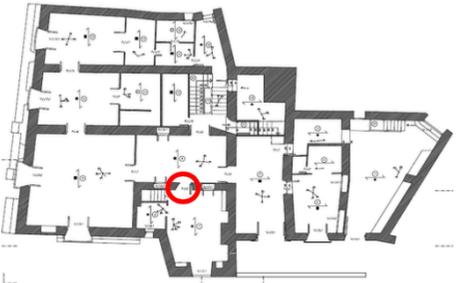
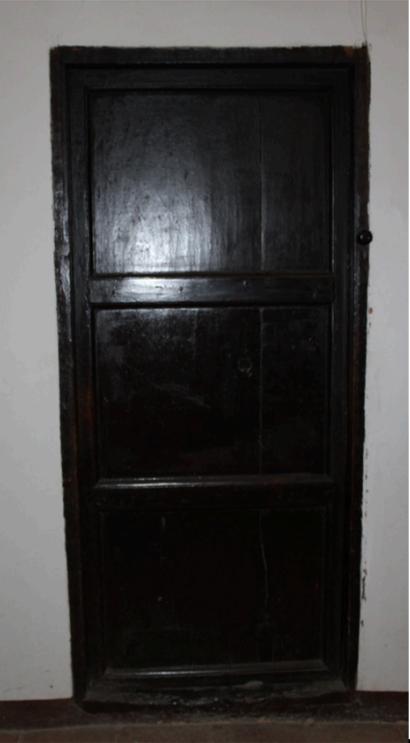
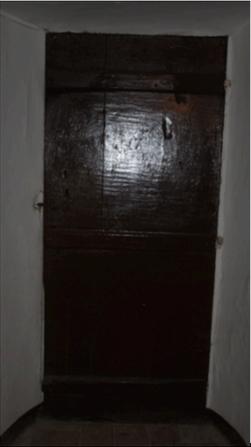
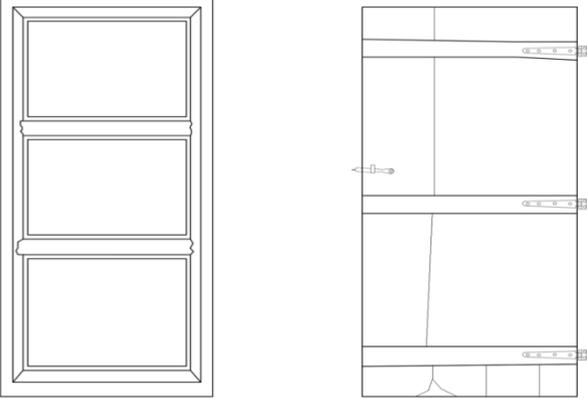
<b>MODELIZACIÓN</b>							
<b>DIAGNÓSTICO:</b>							
<b>ESTADO:</b> Buen estado. Poco afectada por carcoma							
<b>ACTUACIONES:</b> Decapado y lijado suave, recuperación de cerrajería y tratamiento contra hongos e insectos xilófagos.							
<b>MANTENIMIENTO:</b> Limpieza de la superficie de la carpintería y nutrir posteriormente la madera, con un pincel o paño húmedo; con aceite de colza que nutre y protege la madera

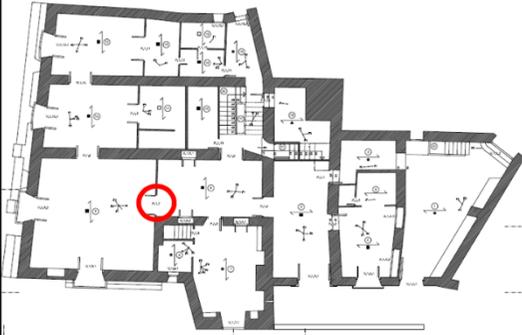
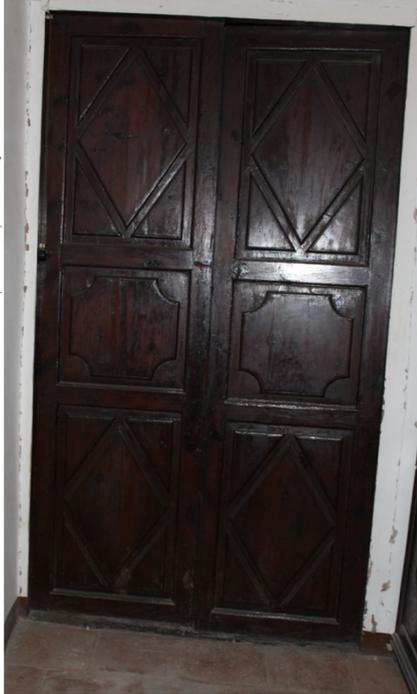
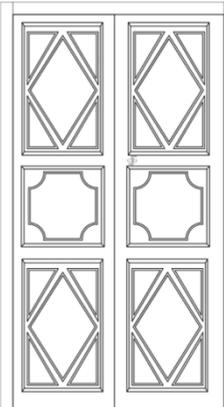
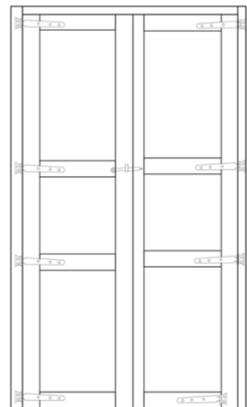
<b>DIAGNÓSTICO:</b>							
<b>ESTADO:</b> Buen estado. Poco afectada por carcoma							
<b>ACTUACIONES:</b> Decapado y lijado suave, recuperación de cerrajería y tratamiento contra hongos e insectos xilófagos.							
<b>MANTENIMIENTO:</b> Limpieza de la superficie de la carpintería y nutrir posteriormente la madera, con un pincel o paño húmedo; con aceite de colza que nutre y protege la madera

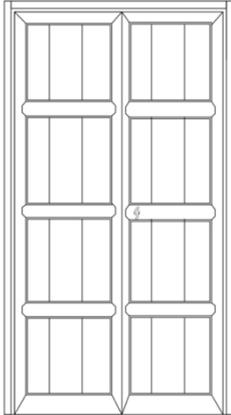
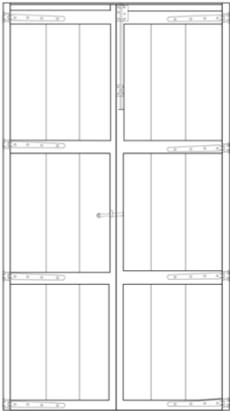
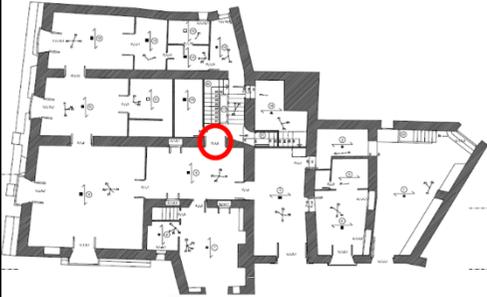
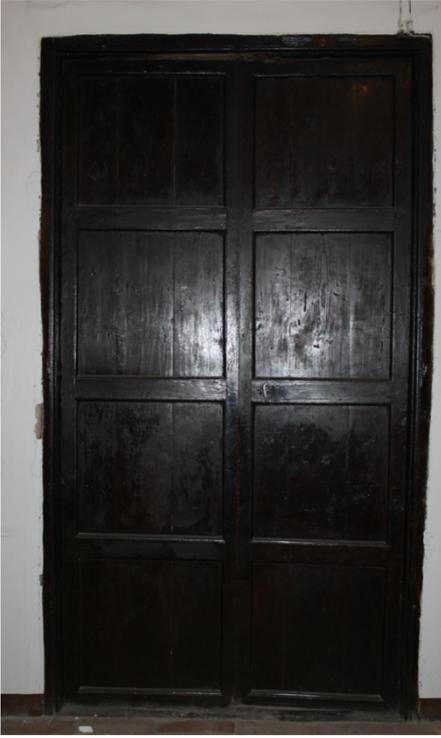
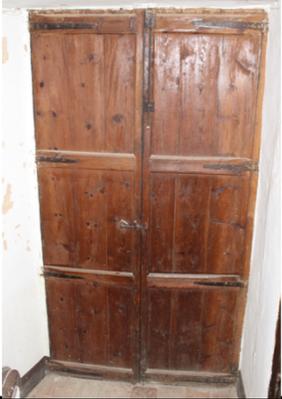
FICHA Nº <b>16</b>		
<b>ELEMENTO</b> PUERTA INTERIOR									
<b>IDENTIFICACIÓN:</b> P.1.15			<b>TIPO:</b> PINO DE RIO /MOBILA VIEJA			<b>MODELIZACIÓN</b>			
<b>SITUACIÓN Y APORTACIÓN FOTOGRAFICA</b>

<b>ESTADO:</b> Buen estado. Poco afectada por carcoma							
<b>ACTUACIONES:</b> Decapado y lijado suave, recuperación de cerrajería y tratamiento contra hongos e insectos xilófagos.								<b>MANTENIMIENTO:</b> Limpieza de la superficie de la carpintería y nutrir posteriormente la madera, con un pincel o paño húmedo; con aceite de colza que nutre y protege la madera

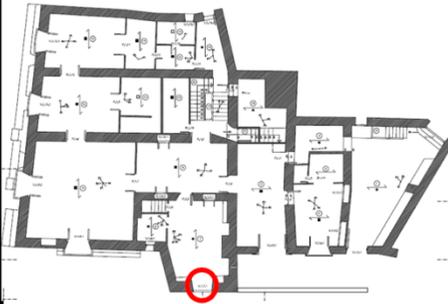
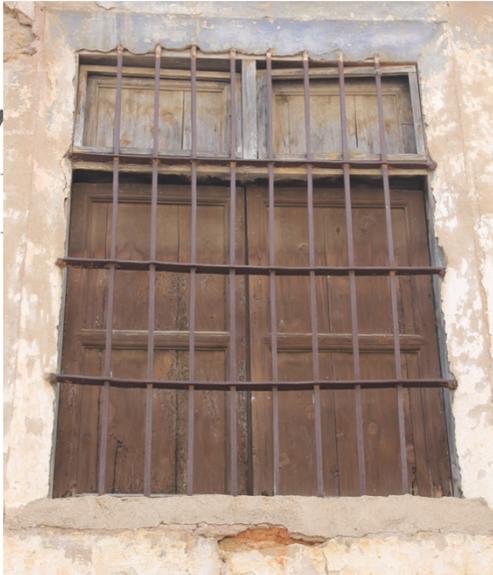
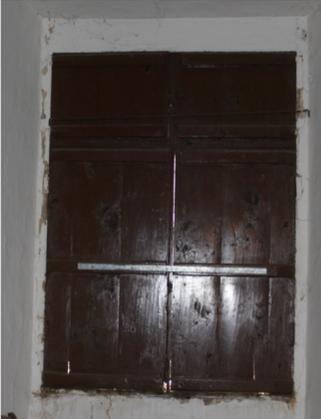
FICHA Nº <b>18</b>
ELEMENTO VENTANA					
IDENTIFICACIÓN: V.1.7.1		TIPO: MOBILA VIEJA		DIAGNÓSTICO:	
SITUACIÓN Y APORTACIÓN FOTOGRAFICA				ESTADO:

Imposibilidad de abertura. Deshidratada y decolorada por soleamiento. Presencia de carcoma. Herrajes oxidados.

ACTUACIÓN: DESECHAR Y REPONER

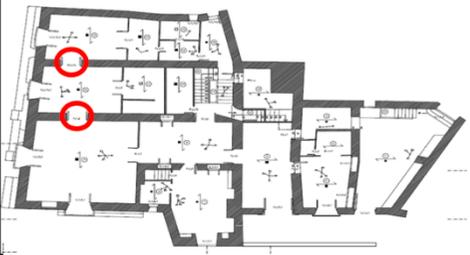
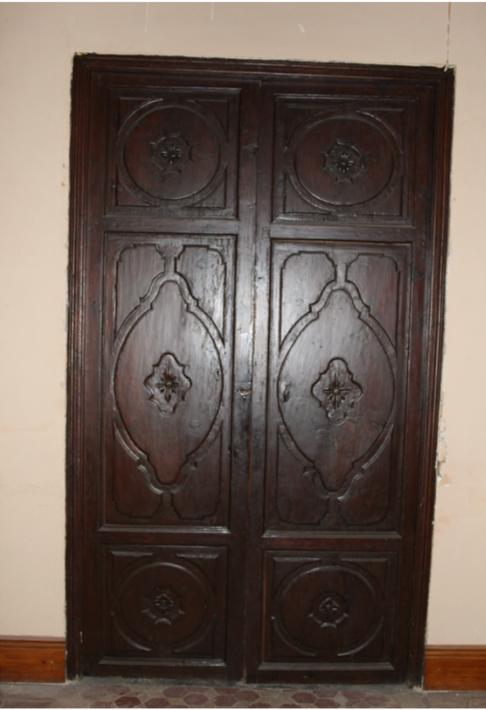
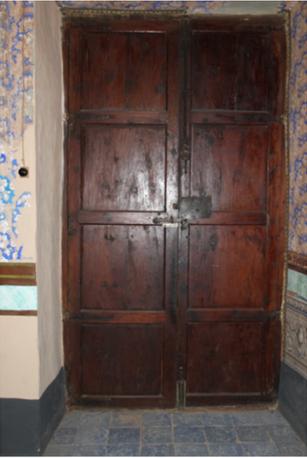
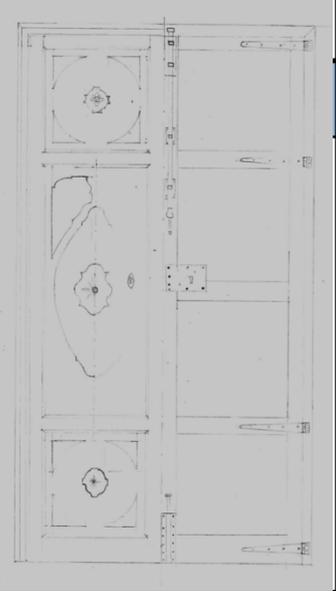
<b>EDIFICIO:</b> Casa de les Senyorettes		<b>PLANTA:</b> P.BAJA		<b>SITUACIÓN:</b> LEVE		<b>INTERES:</b> ALTO	
<b>ELEMENTO</b> PUERTAS							
<b>IDENTIFICACIÓN:</b> P.1.8=P.1.10				<b>TIPO:</b> MOBILA VIEJA			
<b>SITUACIÓN Y APORTACIÓN FOTOGRAFICA</b>

<b>DIAGNÓSTICO:</b>							
<b>ESTADO:</b> Buen estado. Poco afectada por carcoma							
<b>ACTUACIONES:</b> Decapado y lijado suave, recuperación de cerrajería y tratamiento contra hongos e insectos xilófagos.							
<b>MANTENIMIENTO:</b> Limpieza de la superficie de la carpintería y nutrir posteriormente la madera, con un pincel o paño húmedo; con aceite de colza que nutre y protege la madera

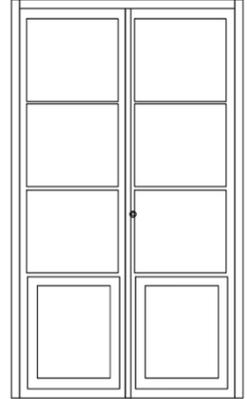
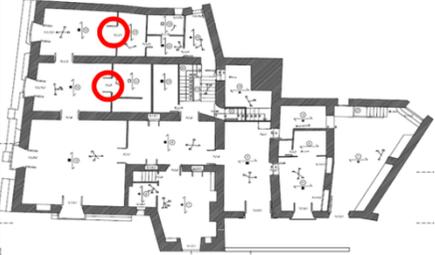
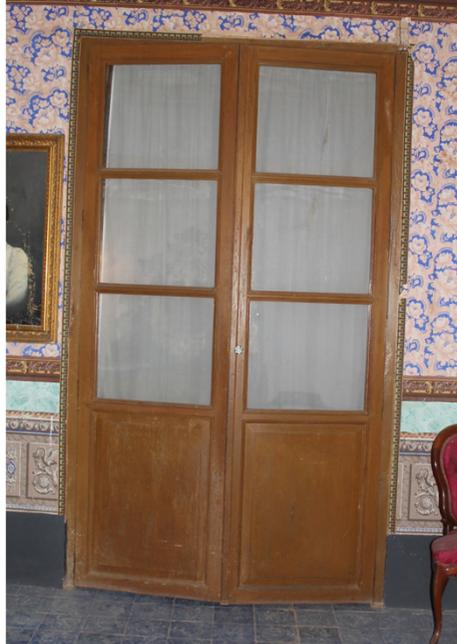
FICHA Nº  <b>21</b>
<b>ELEMENTO</b> PUERTAS						
<b>IDENTIFICACIÓN:</b> P.1.9=P.1.11		<b>TIPO:</b> MOBILA VIEJA			<b>MODELIZACIÓN</b>	
<b>SITUACIÓN Y APORTACIÓN FOTOGRAFICA</b>

<b>DIAGNÓSTICO:</b>	
					<b>ESTADO:</b>  Buen estado. Afectada por carcoma	
					<b>ACTUACIONES:</b>  Decapado y lijado suave, recuperación de cerrajería y tratamiento contra hongos e insectos xilófagos.	
					<b>MANTENIMIENTO:</b>  Limpieza de la superficie de la carpintería y nutrir posteriormente la madera, con un pincel o paño húmedo; con aceite de colza que nutre y protege la madera

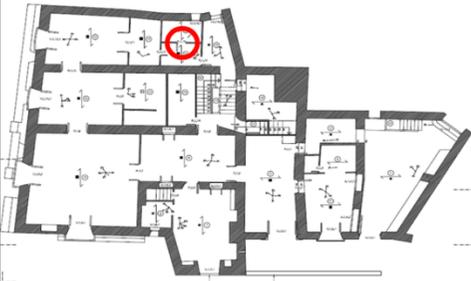
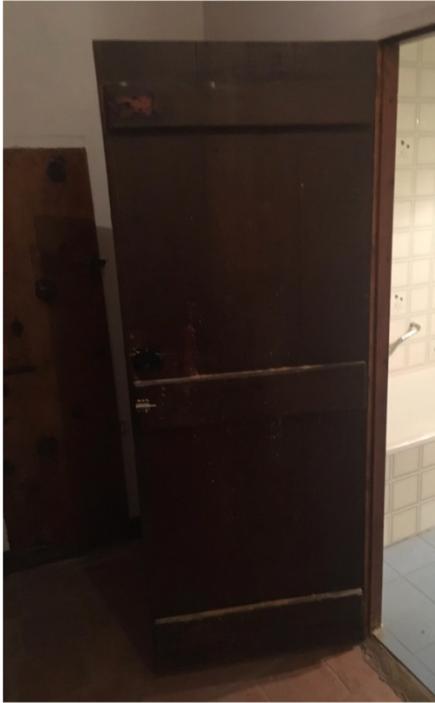
ELEMENTO PUERTA				
IDENTIFICACIÓN: P.1.13		TIPO: PINO		
SITUACIÓN Y APORTACIÓN FOTOGRAFICA

<p>DIAGNÓSTICO:</p> <p>ESTADO:</p> <p>Puerta instalada con posterioridad a todas las otras. Madera de mala calidad. Infestada por carcoma.</p>
				<p>ACTUACIÓN: DESECHAR Y REPONER</p>

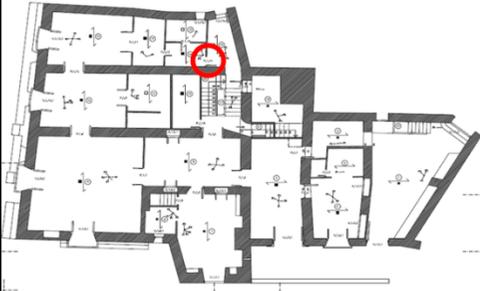
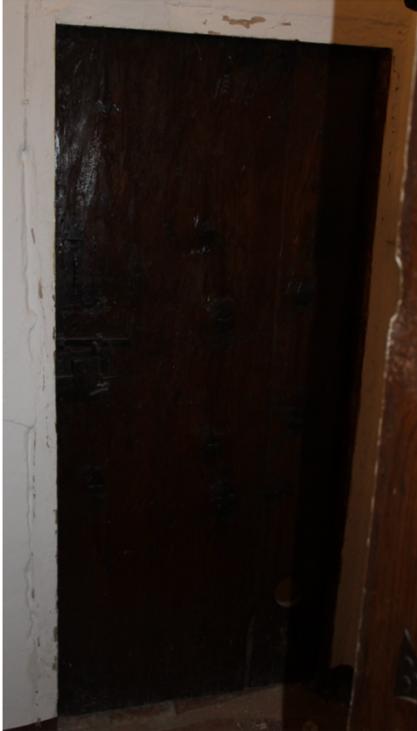
FICHA Nº  <b>24</b>	
<b>ELEMENTO</b> PUERTAS							
<b>IDENTIFICACIÓN:</b> P.1.14		<b>TIPO:</b> PINO				<b>MODELIZACIÓN</b>	
<b>SITUACIÓN Y APORTACIÓN FOTOGRAFICA</b>

<b>DIAGNÓSTICO:</b>	
<b>ESTADO:</b>						Buen estado, poco afectada por carcoma.	
<b>ACTUACIONES:</b>						Decapado y lijado suave, recuperación de cerrajería y tratamiento contra hongos e insectos xilófagos.	
<b>MANTENIMIENTO:</b>						Limpieza de la superficie de la carpintería y nutrir posteriormente la madera, con un pincel o paño húmedo; con aceite de colza que nutre y protege la madera

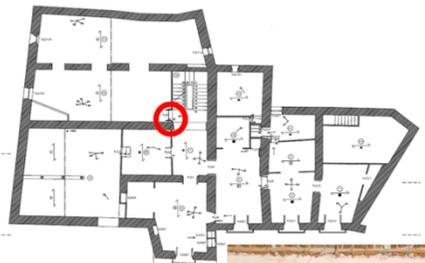
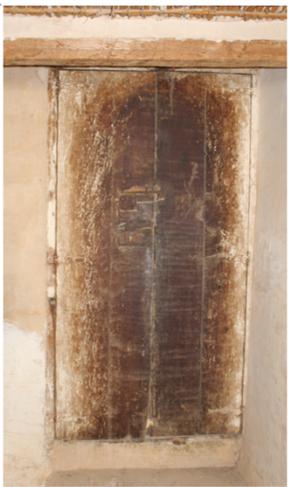
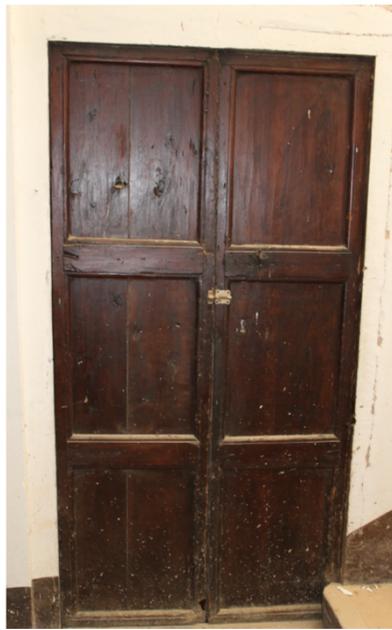
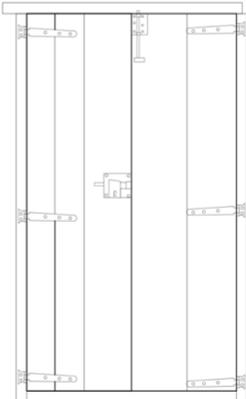
<b>EDIFICIO:</b> Casa de les Senyorettes		<b>PLANTA:</b> P.PRIMERA		<b>SITUACIÓN:</b> GRAVE		<b>INTERES:</b> MODERADO	
<b>ELEMENTO</b> PUERTA							
<b>IDENTIFICACIÓN:</b> P.2.1				<b>TIPO:</b> MOBILA			
<b>SITUACIÓN Y APORTACIÓN FOTOGRAFICA</b>

<b>DIAGNÓSTICO:</b>							
<b>ESTADO:</b> Presencia de carcoma, y estado por abandono y falta de mantenimiento del edificio.							
<b>ACTUACIONES:</b> Decapado y lijado suave, recuperación de cerrajería y tratamiento contra hongos e insectos xilófagos.							
<b>MANTENIMIENTO:</b> Limpieza de la superficie de la carpintería y nutrir posteriormente la madera, con un pincel o paño húmedo; con aceite de colza que nutre y protege la madera

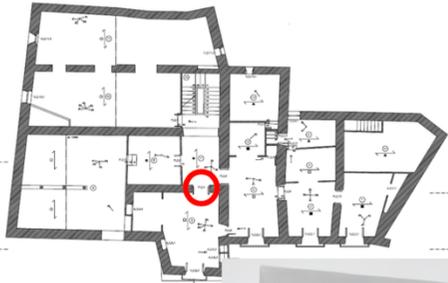
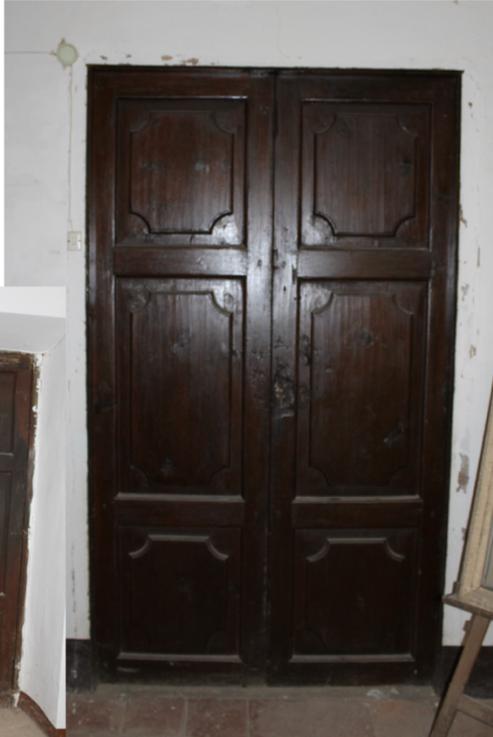
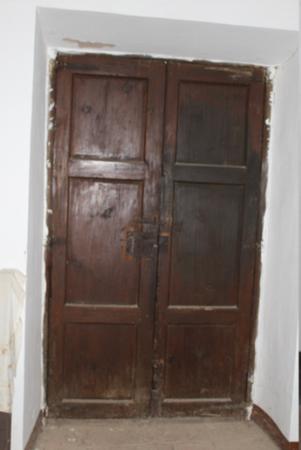
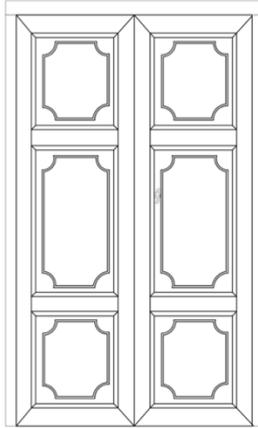
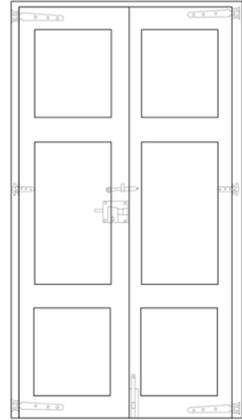
<b>EDIFICIO:</b> Casa de les Senyorettes		<b>PLANTA:</b> P.PRIMERA		<b>SITUACIÓN:</b> LEVE		<b>INTERES:</b> MODERADO	
<b>ELEMENTO</b> PUERTA INTERIOR							
<b>IDENTIFICACIÓN:</b> P.2.4				<b>TIPO:</b> MOBILA VIEJA			
<b>SITUACIÓN Y APORTACIÓN FOTOGRAFICA</b>

<b>DIAGNÓSTICO:</b>							
<b>ESTADO:</b> Presencia de carcoma y suciedad.							
<b>ACTUACIONES:</b> Decapado y lijado suave, recuperación de cerrajería y tratamiento contra hongos e insectos xilófagos.							
<b>MANTENIMIENTO:</b> Limpieza de la superficie de la carpintería y nutrir posteriormente la madera, con un pincel o paño húmedo; con aceite de colza que nutre y protege la madera

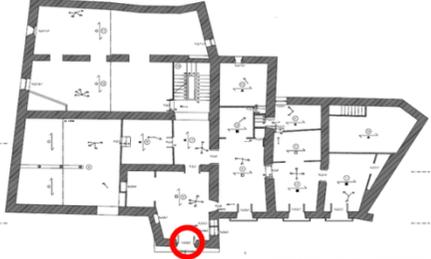
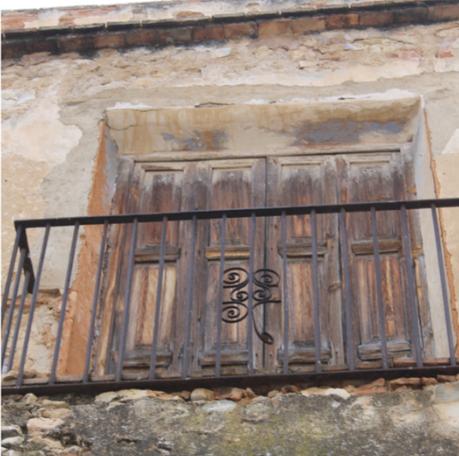
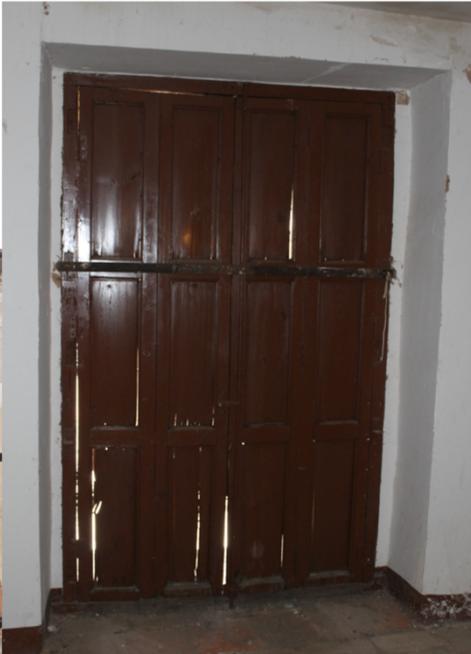
FICHA Nº <b>29</b>
ELEMENTO VENTANA					
IDENTIFICACIÓN: V.2.6.2		TIPO: MOBILA VIEJA		DIAGNÓSTICO:	
SITUACIÓN Y APORTACIÓN FOTOGRAFICA				ESTADO:

<p>Pérdida mayoritaria de material. Infestada de carcoma. Alteración cromática y acebolladuras en la madera. Los herrajes han perdido su función.</p>	
				ACTUACIÓN: DESECHAR Y REPOSICIÓN

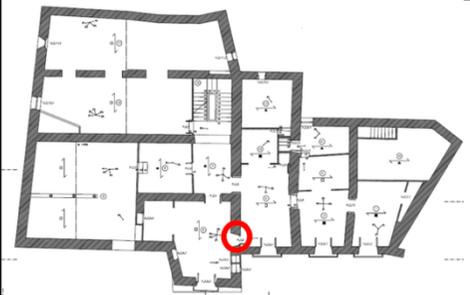
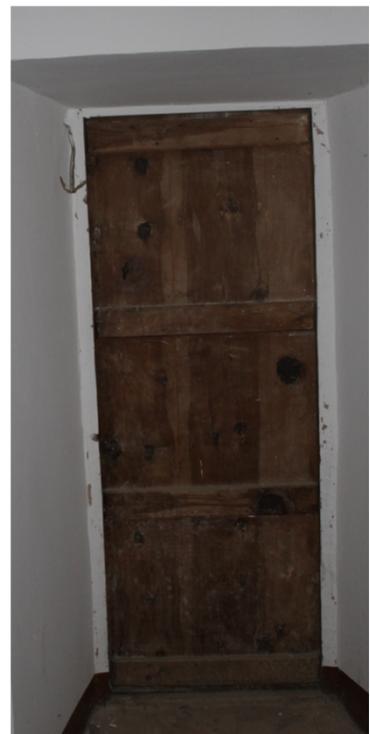
FICHA Nº  <b>30</b>
<b>ELEMENTO</b> PUERTA						
<b>IDENTIFICACIÓN:</b> P.2.6		<b>TIPO:</b> PINO		<b>MODELIZACIÓN</b>		
<b>SITUACIÓN Y APORTACIÓN FOTOGRAFICA</b>

<b>DIAGNÓSTICO:</b>		
<b>ESTADO:</b>				Infestada de carcoma		
<b>ACTUACIONES:</b>				Decapado y lijado suave, recuperación de cerrajería y tratamiento contra hongos e insectos xilófagos.		
<b>MANTENIMIENTO:</b>				Limpieza de la superficie de la carpintería y nutrir posteriormente la madera, con un pincel o paño húmedo; con aceite de colza que nutre y protege la madera

<table border="1"> <tr> <td>EDIFICIO:</td> <td>PLANTA:</td> <td>SITUACIÓN:</td> </tr> <tr> <td>Casa de les Senyorettes</td> <td>P.PRIMERA</td> <td>MUY GRAVE</td> </tr> </table>			EDIFICIO:	PLANTA:	SITUACIÓN:	Casa de les Senyorettes	P.PRIMERA	MUY GRAVE

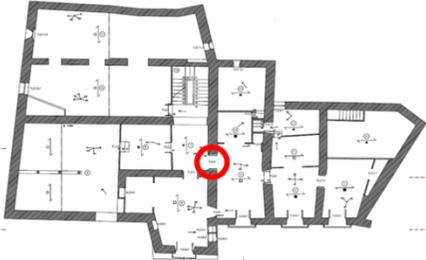
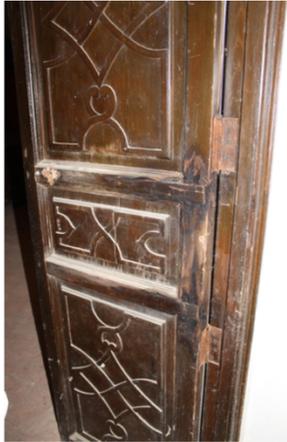
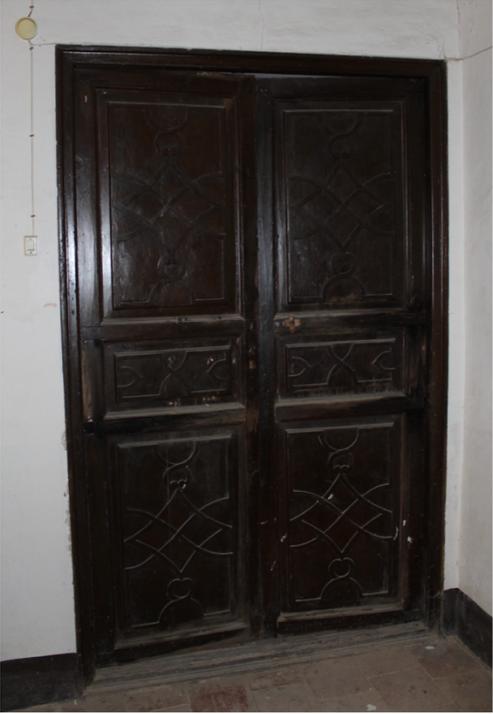
IDENTIFICACIÓN:	TIPO:											
P.2.5	MOBILA VIEJA											
DIAGNÓSTICO:												
ESTADO:												
Herrajes oxidados. Infestada de carcoma.												
<table border="1"> <tr> <td>SITUACIÓN Y APORTACIÓN FOTOGRAFICA</td> </tr> </table>			SITUACIÓN Y APORTACIÓN FOTOGRAFICA	<table border="1"> <tr> <td>ACTUACIÓN:</td> <td colspan="2">DESECHAR Y REPOSICIÓN</td> </tr> </table>			ACTUACIÓN:	DESECHAR Y REPOSICIÓN				
SITUACIÓN Y APORTACIÓN FOTOGRAFICA												
ACTUACIÓN:	DESECHAR Y REPOSICIÓN

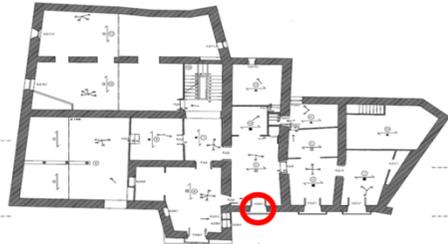
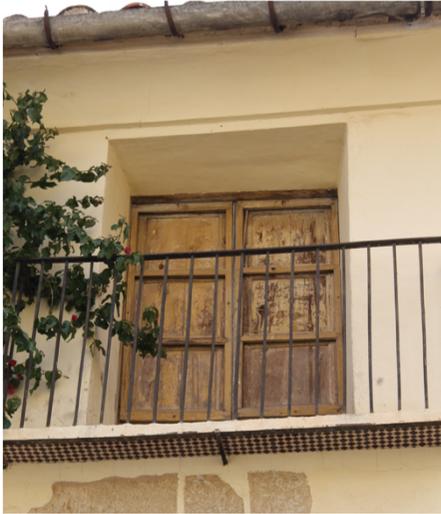
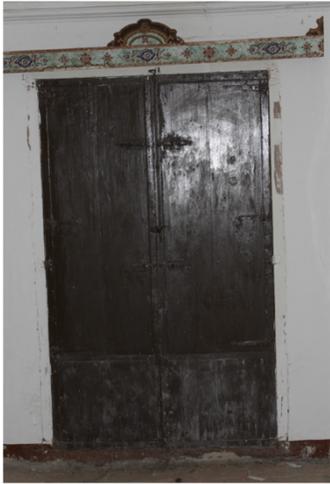
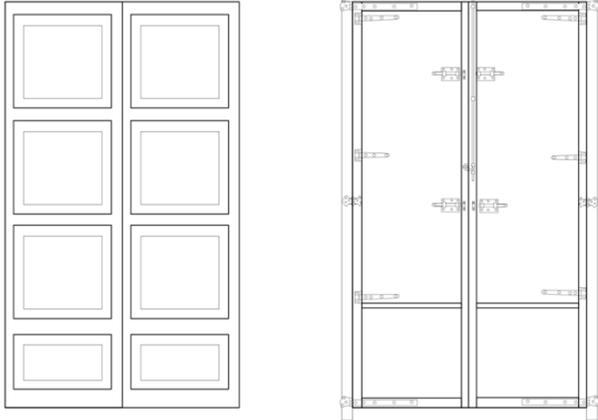
<b>EDIFICIO:</b> Casa de les Senyorettes		<b>PLANTA:</b> P.PRIMERA		<b>SITUACIÓN:</b> GRAVE		<b>INTERES:</b> ALTO	
<b>ELEMENTO</b> BALCÓN							
<b>IDENTIFICACIÓN:</b> V.2.5.1				<b>TIPO:</b> MOBILA VIEJA			
<b>SITUACIÓN Y APORTACIÓN FOTOGRAFICA</b>

<b>DIAGNÓSTICO:</b>							
<b>ESTADO:</b> Presencia de carcoma. Deshidratación y pérdida de color de la madera y herajes oxidados.							
<b>ACTUACIONES:</b> Sustitución de piezas en peor estado. Decapado y lijado. Tratamiento contra hongos y carcoma.							
<b>MANTENIMIENTO:</b> Limpieza de la superficie de la carpintería y nutrir posteriormente la madera, con un pincel o paño húmedo; con aceite de colza que nutre y protege la madera

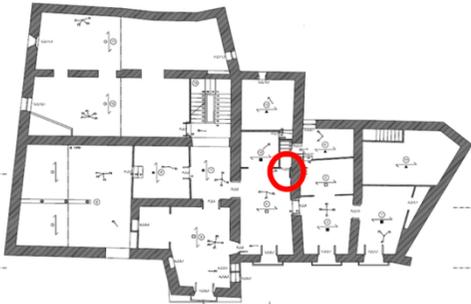
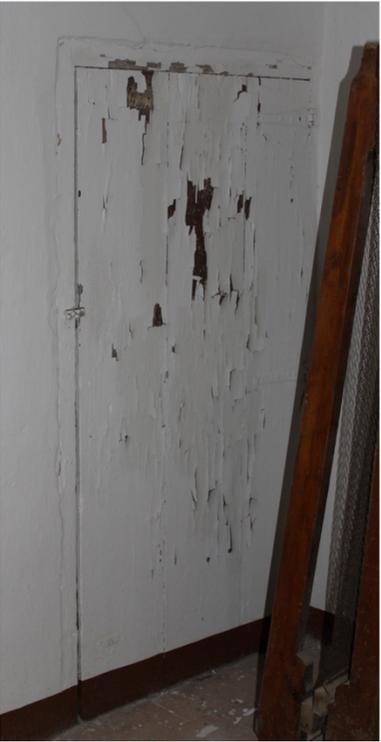
FICHA Nº  <b>33</b>
<b>ELEMENTO</b> PUERTA DE ARMARIO						
<b>IDENTIFICACIÓN:</b> P.2.8		<b>TIPO:</b> PINO/MOBILA			<b>DIAGNÓSTICO:</b>	
<b>SITUACIÓN Y APORTACIÓN FOTOGRAFICA</b>					<b>ESTADO:</b>  Desprendimiento de pintura. Presencia de carcoma.

<b>ACTUACIONES:</b> Decapado y lijado. Tratamiento contra hongos y xilófagos	
					<b>MANTENIMIENTO:</b>  Limpieza de la superficie de la carpintería y nutrir posteriormente la madera, con un pincel o paño húmedo; con aceite de colza que nutre y protege la madera

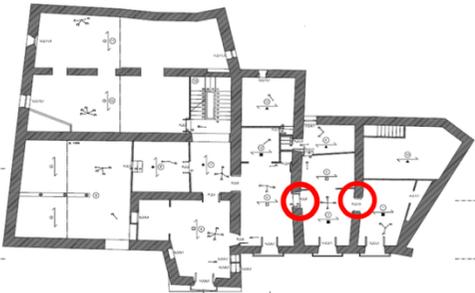
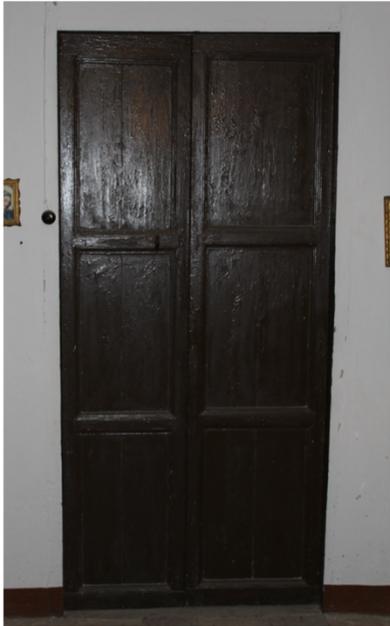
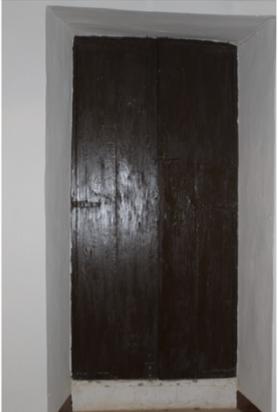
EDIFICIO: Casa de les Senyorettes	PLANTA: P.PRIMERA	SITUACIÓN: LEVE	INTERES: MODERADO
ELEMENTO PUERTA INTERIOR			
IDENTIFICACIÓN: P.2.9=P.2.10		TIPO: MOBILA VIEJA	
SITUACIÓN Y APORTACIÓN FOTOGRAFICA

ESTADO:  
Presencia de carcoma, daños por falta de mantenimiento
