# ESTUDIO DE LAS CARPINTERÍAS Y ESTRUCTURAS DE MADERA DE LA CASA DE “LES SENYORETES” LES COVES DE VINROMÀ

PROYECTO FINAL DE GRADO.  
MIREIA NEBOT MONTOLIU  
GRADO EN ARQUITECTURA TÉCNICA

DIRECTORES:  
ANGEL MIGUEL PITARCH ROIG  
BEATRIZ SAEZ RIQUELME

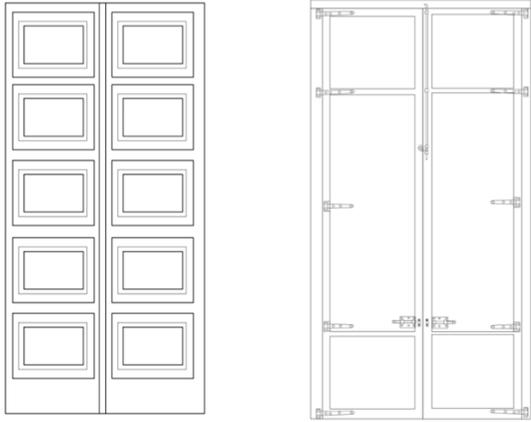
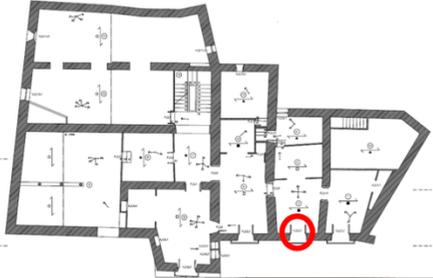
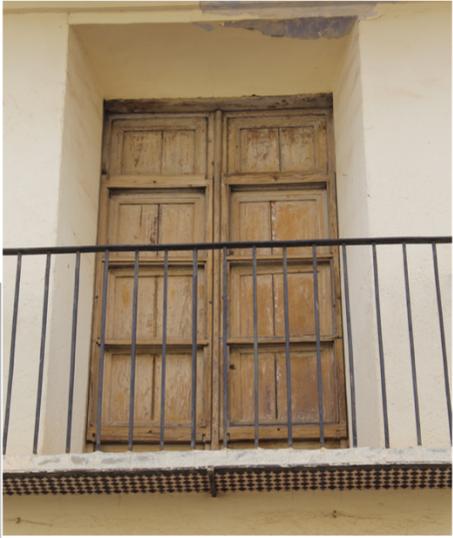
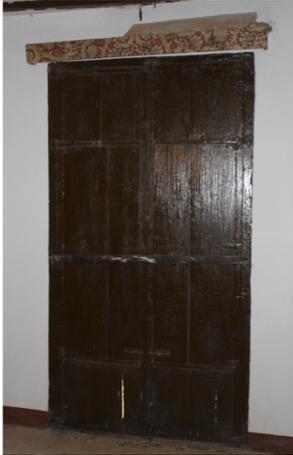
FICHA Nº  <span style="font-size: 2em;">35</span>
<b>ELEMENTO</b> BALCÓN						
<b>IDENTIFICACIÓN:</b> V.2.2.1		<b>TIPO:</b> MOBILA VIEJA			<b>MODELIZACIÓN</b>	
<b>SITUACIÓN Y APORTACIÓN FOTOGRAFICA</b>

<b>DIAGNÓSTICO:</b>						
<b>ESTADO:</b> Presencia de carcoma. Deshidratación y pérdida de color de la madera y herajes oxidados.						
<b>ACTUACIONES:</b> Sustitución de piezas en peor estado. Decapado y lijado. Tratamiento contra hongos y carcoma.						
<b>MANTENIMIENTO:</b> Limpieza de la superficie de la carpintería y nutrir posteriormente la madera, con un pincel o paño húmedo; con aceite de colza que nutre y protege la madera

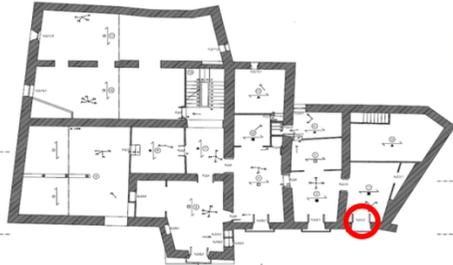
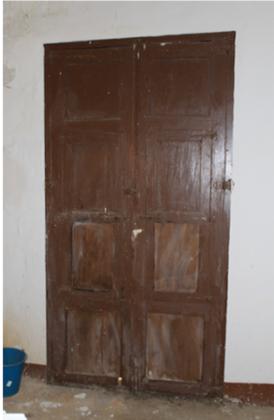
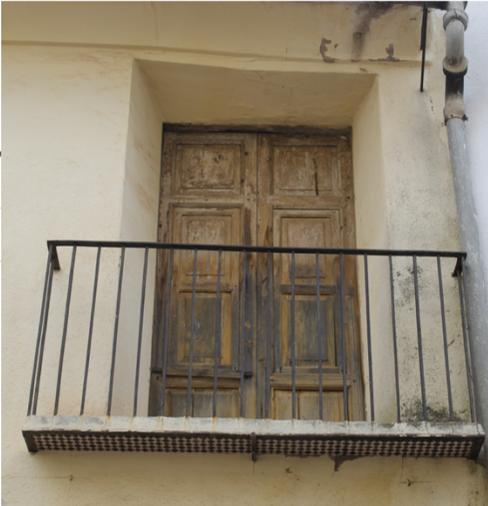
FICHA Nº <b>36</b>
ELEMENTO BALCÓN					
IDENTIFICACIÓN: V.2.2.1		TIPO: MOBILA VIEJA		DIAGNÓSTICO:	
SITUACIÓN Y APORTACIÓN FOTOGRAFICA				ESTADO:

Muy afectada por efectos meteorológicos. Pérdida de color y deshidratación. Infestada de carcoma.

ACTUACIÓN: DESECHAR Y REPONER

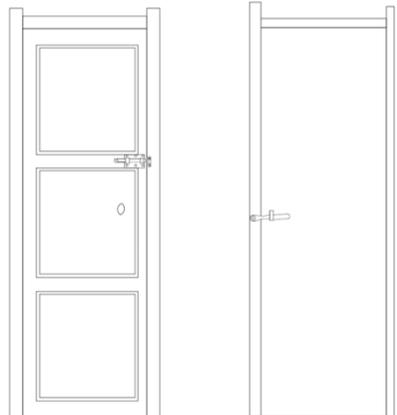
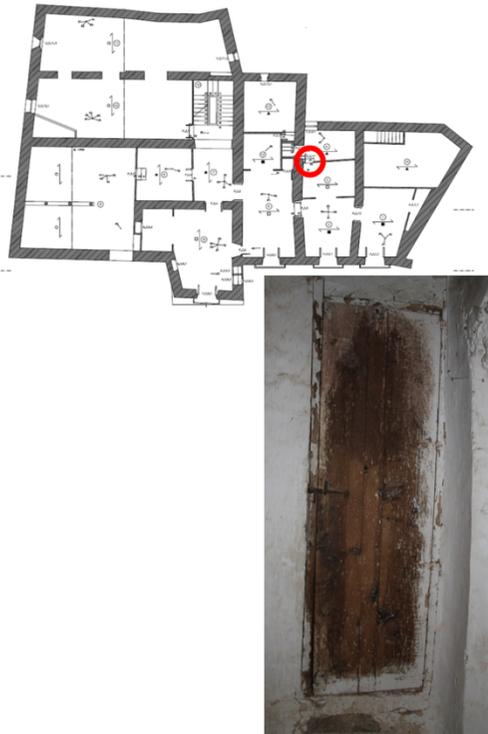
FICHA Nº  <b>37</b>
<b>ELEMENTO</b> PUERTA						
<b>IDENTIFICACIÓN:</b> P.2.11		<b>TIPO:</b> MOBILA VIEJA			<b>MODELIZACIÓN</b>	
<b>SITUACIÓN Y APORTACIÓN FOTOGRAFICA</b>

<b>DIAGNÓSTICO:</b>  <b>ESTADO:</b>  Presencia de carcoma y suciedad.	
					<b>ACTUACIONES:</b> Lijado y decapado. Cambio de marcos. Recuperación de herrajes. Tratamiento contra hongos y xilófagos.	
					<b>MANTENIMIENTO:</b> Limpieza de la superficie de la carpintería y nutrir posteriormente la madera, con un pincel o paño húmedo; con aceite de colza que nutre y protege la madera

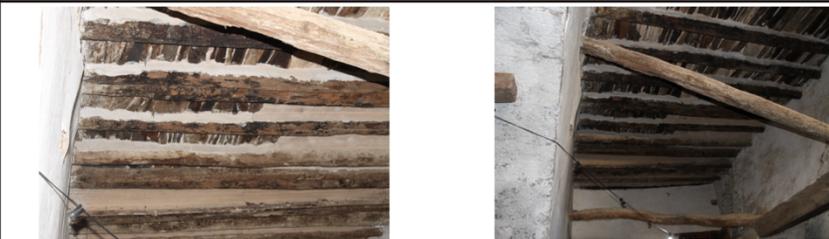
<b>FICHA Nº</b>  <b>1</b>
<b>ELEMENTO:</b> FORJADO DE ROLLIZO Y TABLAS					
<b>IDENTIFICACIÓN:</b> Constituido por una estructura de viguetas de madera, sobre la cual se dispone entrecruzado un entablado de madera con dimensiones mas o menos regulares.				<b>LESIONES</b>  No presenta lesiones graves aparentes	
<b>PLANO</b>				<b>DIRECTAS:</b>

<b>INDIRECTAS:</b>  Algún foco de agentes bióticos, provoca la pérdida de sección.	
<b>APORTACIÓN FOTOGRÁFICA</b>				<b>DIAGNÓSTICO:</b>

<b>ACTUACIONES:</b>  Tratamiento curativo químico por inyección. Se llevará a cabo la instalación de falso techo.	
<b>MANTENIMIENTO:</b>				Se debera analizar periódicamente el estado de las viguetas de madera.

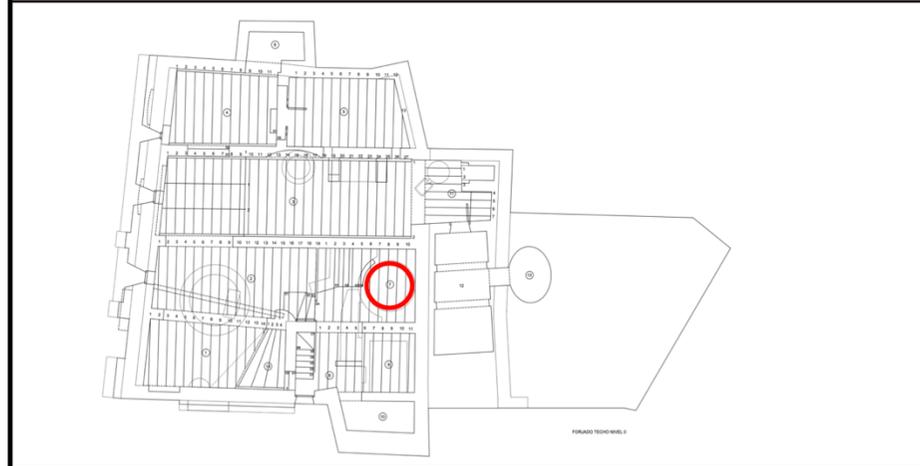
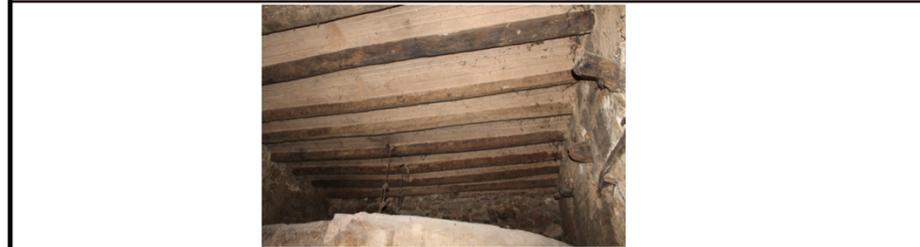
CAUSAS:  
Signos de saturación, deformaciones permanentes en el elementos de cerramientos.

DIRECTAS:  
Sobrecarga de uso en algunos forjados no se corresponde con el dimensionado. Falta de elementos de reparto de carga y refuerzos.

MANTENIMIENTO:  
Se debera analizar periódicamente el estado de las viguetas de madera.

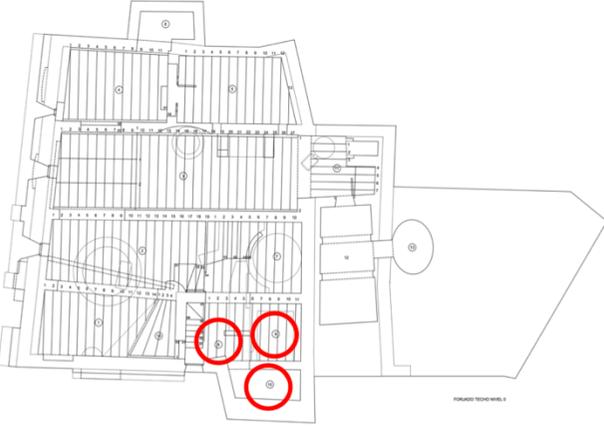
<b>CAUSAS:</b> No presenta lesiones graves aparentes			
<b>DIRECTAS:</b>			
<b>INDIRECTAS:</b> Algún foco de agentes bióticos			
<b>DIAGNÓSTICO:</b>			
<b>ACTUACIONES:</b> Tratamiento curativo químico por inyección			
<b>MANTENIMIENTO:</b> Se debera analizar periódicamente el estado de las viguetas de madera.

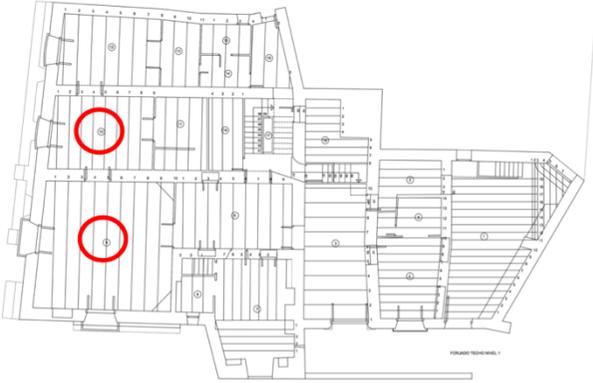
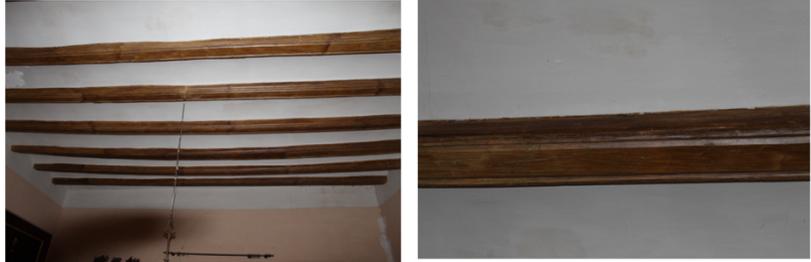
<b>EDIFICIO:</b> Casa de Les Senyorettes	<b>PLANTA:</b> BAJA	<b>SITUACIÓN:</b> Sala 7 y 8	<b>GRAVEDAD:</b> GRAVE

<b>DIAGNÓSTICO:</b>	
<b>APORTACIÓN FOTOGRÁFICA</b>				<b>ACTUACIONES:</b>  Refuerzo de las viguetas mas afectadas. Tratamiento curativo y preventivo quimico por inyección.	<b>MANTENIMIENTO:</b>  Se debera analizar periódicamente el estado de las viguetas de madera.

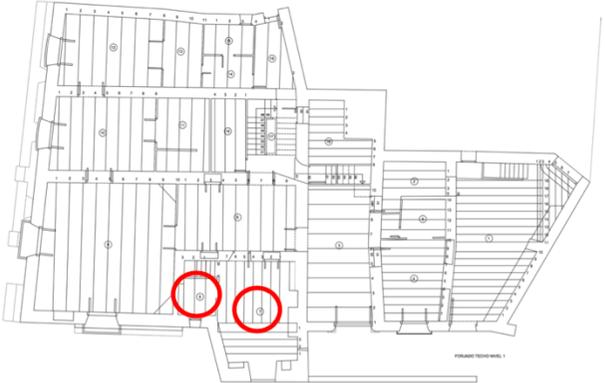
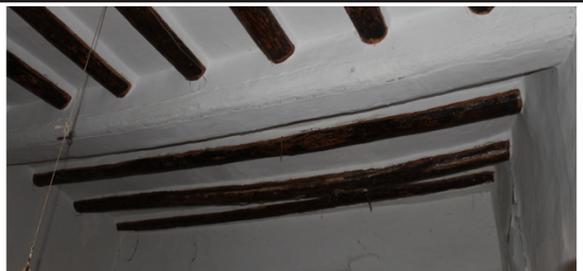
<b>FICHA Nº</b>  9
<b>ELEMENTO</b> FORJADO DE VIGUETA Y REVOLTÓN.					
<b>IDENTIFICACIÓN:</b> Constituidos por viguetas escuadradas de madera y revoltones de ladrillos apoyados en sus laterales, con un relleno en la parte superior de yeso, arena o escombros hasta formar el plano horizontal superior.				<b>CAUSAS:</b> Signos de saturación, con flechas visiblemente excesivas con desprendimiento de la vigueta.	
<b>PLANO</b>				<b>DIRECTAS:</b> Sobrecarga de uso en algunos forjados no se corresponde con el dimensionado. Falta de elementos de reparto de carga y refuerzos.

<b>ACTUACIONES:</b> Refuerzo de las viguetas mas afectadas. Tratamiento curativo-preventivo quimico mediante inyeccion.	
				<b>MANTENIMIENTO:</b> Se debera analizar periódicamente el estado de las viguetas de madera.

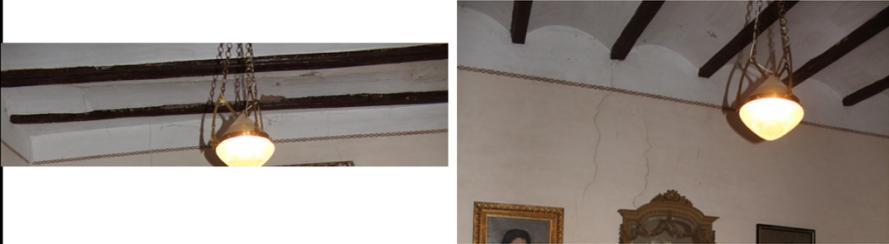
FICHA Nº <b>10</b>
ELEMENTO FORJADO DE VIGUETA Y REVOLTÓN.					
IDENTIFICACIÓN: Constituidos por viguetas escuadradas de madera y revoltones de ladrillos apoyados en sus laterales, con un relleno en la parte superior de yeso, arena o escombros hasta formar el plano horizontal superior.				CAUSAS: Signos de saturación, con flechas visiblemente excesivas. Desprendimiento de material y grietas.	
PLANO				DIRECTAS: Sobrecarga de uso en algunos forjados no se corresponde con el dimensionado. Falta de elementos de reparto de carga y refuerzos.

INDIRECTAS: Presencia de humedad y agentes bióticos	
APORTACIÓN FOTOGRÁFICA				DIAGNÓSTICO:

ACTUACIONES: Refuerzo de las viguetas mas afectadas. Masillar y pintar. Tratamiento curativo-preventivo quimico mediante inyeccion.	
				MANTENIMIENTO: Se debera analizar periódicamente el estado de las viguetas de madera.

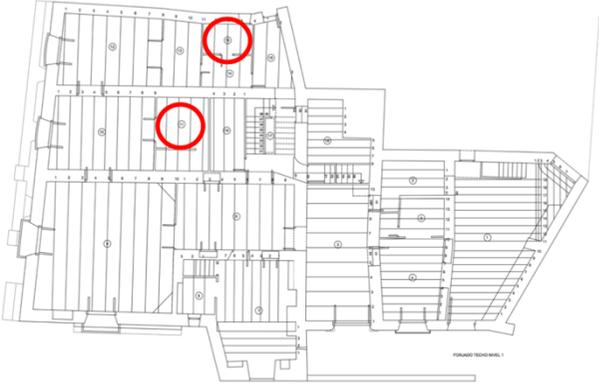
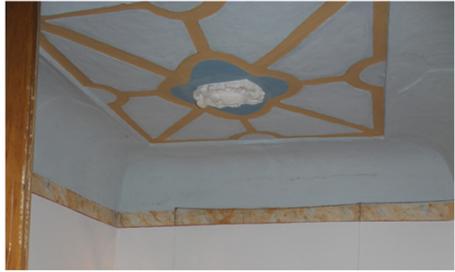
<b>FICHA Nº</b>  <b>11</b>
<b>ELEMENTO</b> FORJADO DE VIGUETA Y REVOLTÓN.					
<b>IDENTIFICACIÓN:</b> Constituidos por viguetas escuadradas de madera y revoltones de ladrillos apoyados en sus laterales, con un relleno en la parte superior de yeso, arena o escombros hasta formar el plano horizontal superior. En la sal 11, el forjado definido no se encuentra visible por la elaboración de un falso techo.				<b>CAUSAS:</b>  No presenta lesiones graves aparentes	
<b>PLANO</b>				<b>DIRECTAS:</b>

<b>ACTUACIONES:</b>  Masillar y pintar	
				<b>MANTENIMIENTO:</b>  Se debera analizar periódicamente el estado del forjado

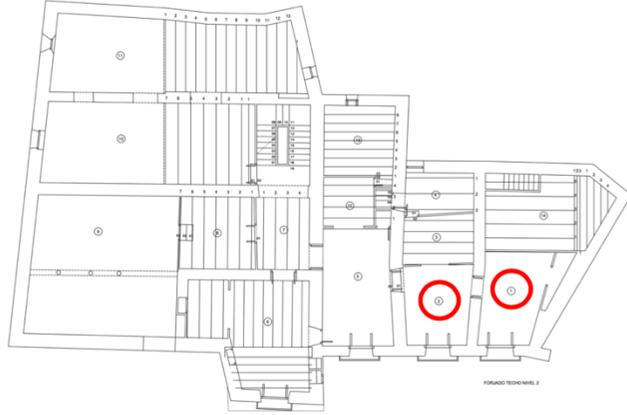
EDIFICIO: Casa de Les Senyorettes	PLANTA: PRIMERA	SITUACIÓN: Sala 1 Y 2	GRAVEDAD: MUY GRAVE
<b>ELEMENTO</b>			
FORJADO DE VIGUETA Y REVOLTÓN			
<b>IDENTIFICACIÓN:</b>			
Constituidos por viguetas escuadradas de madera y revoltones de ladrillos apoyados en sus laterales, con un relleno en la parte superior de yeso, arena o escombros hasta formar el plano horizontal superior.			
<b>PLANO</b>

<b>CAUSAS:</b>			
Signos de saturación, con flechas visiblemente excesivas a alas permitidas en el caso de viguetas. Grietas longitudinales. Desprendimiento de material del forjado.			
<b>DIRECTAS:</b>			
Sobrecarga de uso en algunos forjados no se corresponde con el dimensionado. Falta de elementos de reparto de carga y refuerzos.			
<b>INDIRECTAS:</b>			
Presencia de entrada de agua y algun foco de agentes bioticos.			
<b>DIAGNÓSTICO:</b>			
<b>ACTUACIONES:</b>

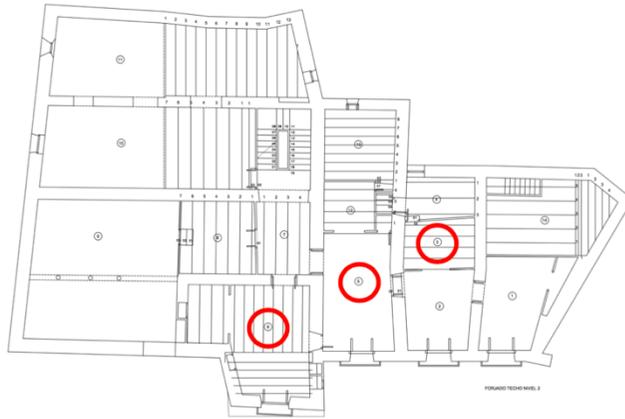
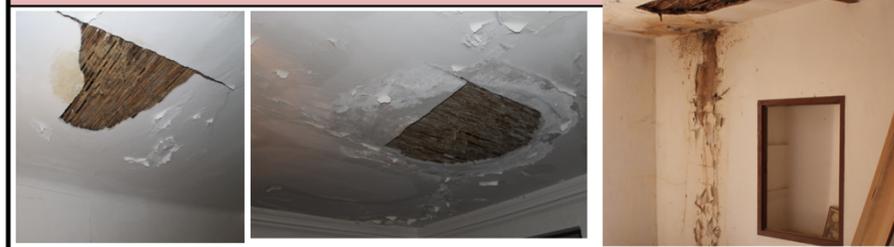
**CAUSAS:**  
Aparicion de focos de humedades que provienen de la cubierta y se trasladan al forjado.

**DIRECTAS:**  
Filtracion del agua pluvial, por falta de continuidad en los elementos de estanqueidad y desperfectos en tejas.

**MANTENIMIENTO:**  
Se debera analizar periódicamente el estado de las viguetas de madera y de la cubierta.

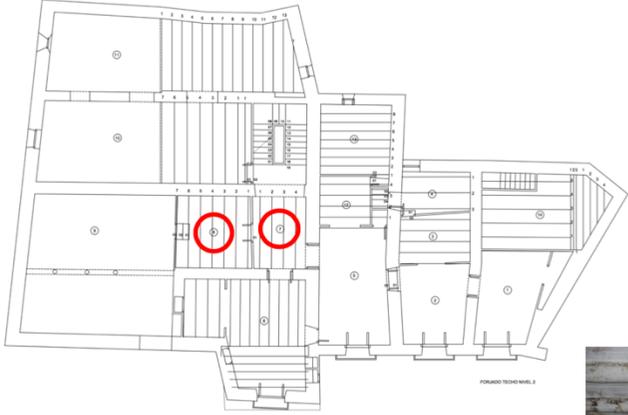
<b>EDIFICIO:</b> Casa de Les Senyorettes	<b>PLANTA:</b> PRIMERA	<b>SITUACIÓN:</b> Sala 7 y 8	<b>GRAVEDAD:</b> GRAVE
<b>ELEMENTO</b> FORJADO DE ROLLIZO Y TABLA			
<b>IDENTIFICACIÓN:</b> Formado por viguetas de madera sobre la cual se dispone entrecruzado un entablado de madera, de dimensiones regulares.			
<b>PLANO</b>

<b>CAUSAS:</b> Signos de saturación, con flechas visiblemente excesivas a alas permitidas en el caso de viguetas. Grietas longitudinales. Desprendimiento de material de revestimiento			
<b>DIRECTAS:</b> Sobrecarga de uso en algunos forjados no se corresponde con el dimensionado. Falta de elementos de reparto de carga y refuerzos.			
<b>INDIRECTAS:</b> Presencia de humedad y agentes bióticos			
<b>DIAGNÓSTICO:</b>			
<b>ACTUACIONES:</b> Refuerzo de las viguetas mas afectadas. Masillar y pintar .Tratamiento curativo y preventivo quimico por inyección.

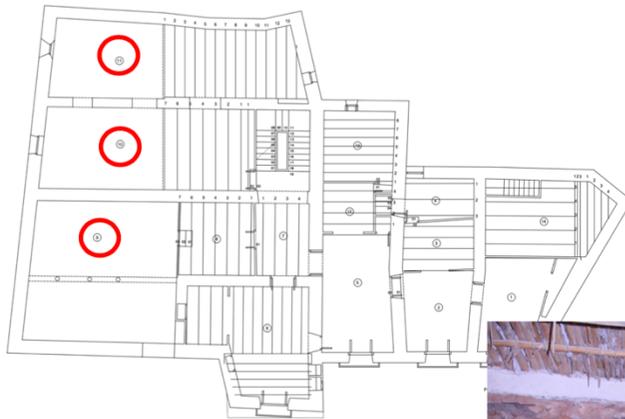
CAUSAS:  
Signos de saturación, con flechas visiblemente excesivas a las permitidas en el caso de viguetas. Grietas longitudinales.
