TFG: ARQUITECTURA TÉCNICA

ESTUDIO COMPARATIVO DE TORRES CAMPANARIO

**APROXIMACIÓN TIPOLÓGICA,
ESTADO PATOLÓGICO Y
PAUTAS DE MANTENIMIENTO**

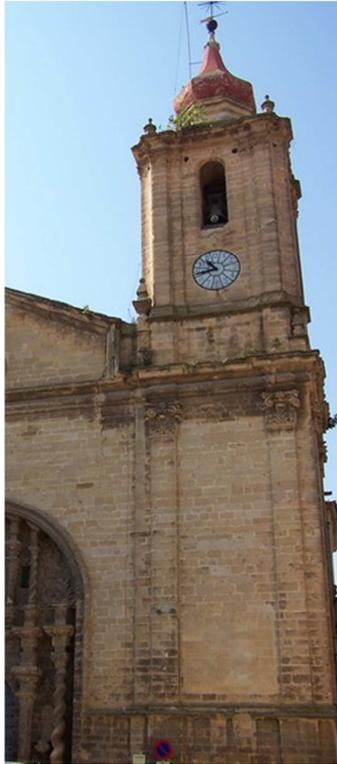
Fotografía anterior a 2006

Podemos afirmar que la torre ha sido intervenida en el año 2006, debido mal estado de conservación en que se encontraba. El cual sufría filtraciones de agua generadas por daños en la cubierta.

Se puede decir que la patología que sufría la torre antes de su restauración eran las diversas filtraciones de agua, tanto en la parte de remate, como en el encuentro entre el muro de la torre y la cubierta de la Iglesia.

Dichas tareas de intervención se centraron en reconstruir la cubierta de la Iglesia, diversos encuentros y el exterior de toda la torre, incluyendo el cuerpo de remate.

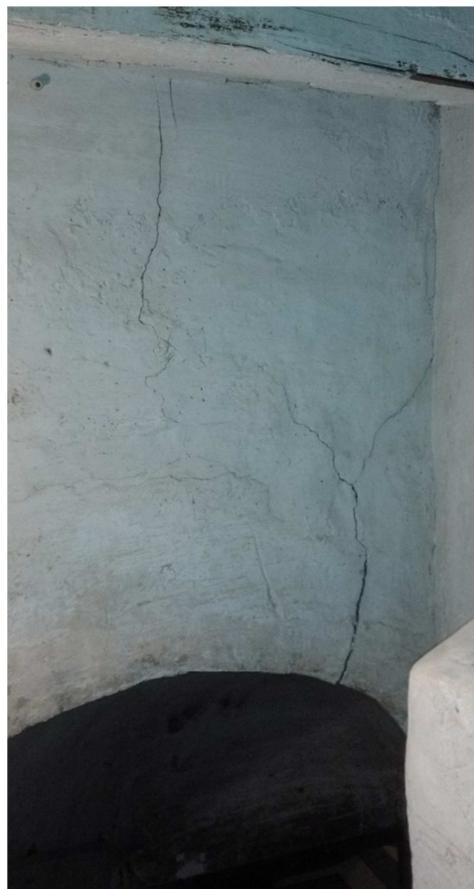
Fotografía 2 - Patología nº 1

- **Descripción del daño:**
Fisura irregular de forma perpendicular a la curvatura del arco que inicia en la parte superior del techo y que discurre por la cara inferior de la curvatura del arco.

- **Descripción del defecto:**
Falta de resistencia del mortero de yeso y la mampostería del arco, que no ha podido soportar los esfuerzos a los que se ha sometido y ha terminado firurando.

- **Gravedad y efecto del daño:**
Daño que afecta a la funcionalidad y estética de la torre. Se trata de un daño leve, ya que no se considera la aparición de nuevas fisuras o de aumento en la fisura ya existente.

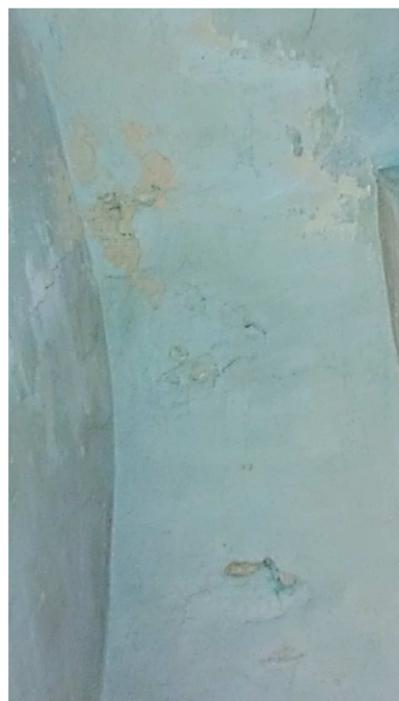
Fotografía 6- Patología nº 4

- **Descripción del daño:**
Fisura vertical entre la caja de la escalera y el paramento vertical del arco de menor dimensión de la sala, con unos centímetros de continuación por la cara inferior de la bóveda, en el cual aumenta el grosor de la fisura.

- **Descripción del defecto:**
Falta de resistencia del mortero de yeso que no ha podido soportar los esfuerzos a los que se ha sometido y ha terminado firurando.

- **Gravedad y efecto del daño:**
Daño que afecta a la funcionalidad y estética. Daño leve.

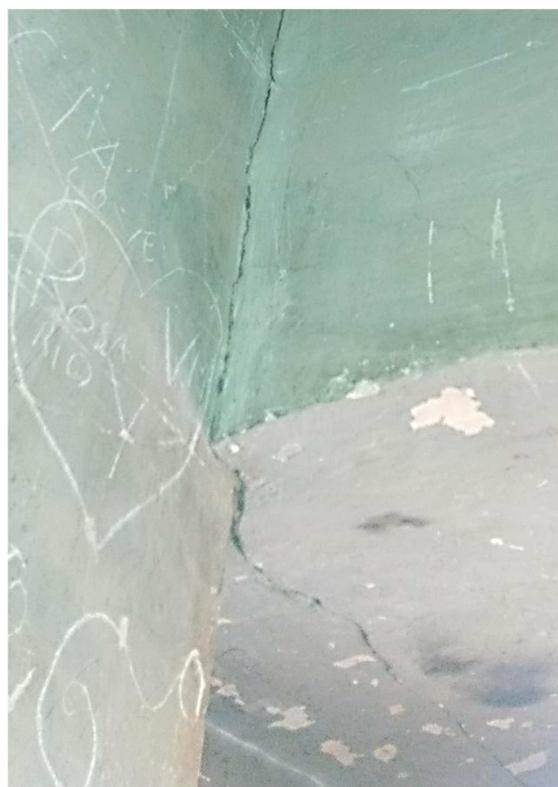
Fotografía 7.1- Patología nº 5

- **Localización:**
Planta del reloj, arco de la sala.
- **Descripción del elemento afectado:**
Bóveda de cañón, realizado con ladrillo cerámico, mampuestos recibida con mortero de cal.
- **Descripción del daño:**
Pérdida del material de yeso que reviste el arco de la sala, mostrándose de los materiales en los que se ha realizado.
- **Descripción del defecto:**
Falta de resistencia en el agarre del revestimiento a la bóveda de ladrillos y mampuestos.
- **Descripción de la causa:**
Causado por una mala ejecución y composición del mortero de cal que no ha fratasado correctamente y no se ha podido adherir con rigidez. Además de una posible filtración de agua que ha agravado las cuasas nombradas con anterioridad.
- **Gravedad y efecto del daño:**
Daño que afecta a la funcionalidad y estética. Daño moderado.

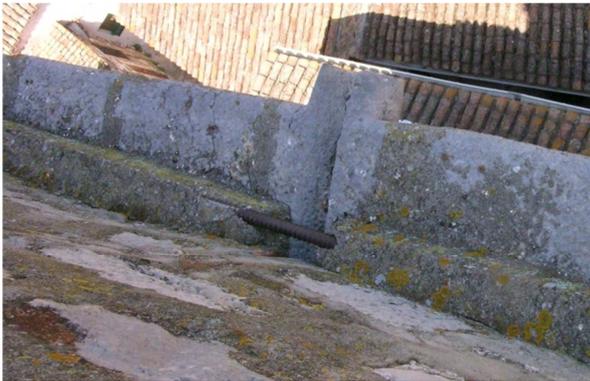
Lado exterior del peto de cubierta.

Se conoce que fue realizada una intervención sobre los años ochenta, en la cual consistía en el sellado y cosido de las diferentes fisuras que surgieron en dicho momento. La solución que adoptaron fue la de realizar un zuncho perimetral por el interior de la planta de campanas y otro en la parte exterior en la cornisa que separa la zona de campanas con el peto de la cubierta plana. Mediante hormigón armado.

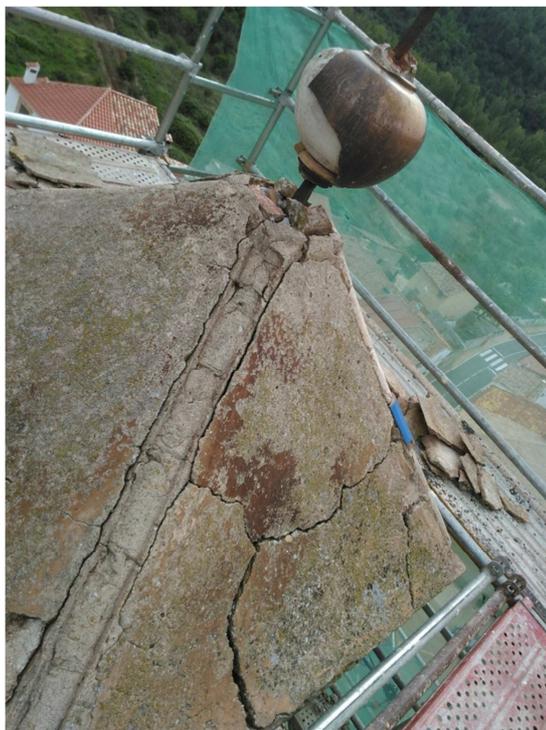
Fotografía 7- Patología nº 6

- **Localización:**
Zona de templete, rollizo de madera que es empleado para sustentar la veleta de remate en la parte superior.
- **Descripción del elemento afectado:**
Rollizo de madera que realiza la función de sujeción de la veleta de la parte superior.
- **Descripción del daño:**
Pudrición de la cabeza del rollizo.
- **Descripción del defecto:**
Falta de transpirabilidad de los elemento.
- **Descripción de la causa:**
Generado por la filtración de agua y humedad en el elemento de madera, el cual ha tenido dificultades para eliminar dicha unmedad, debido al revestimiento y mortero que lo envuelve.
- **Gravedad y efecto del daño:**
Daño que afecta a la seguridad del edificio, ya que sustenta la veleta de remate. Daño moderado.

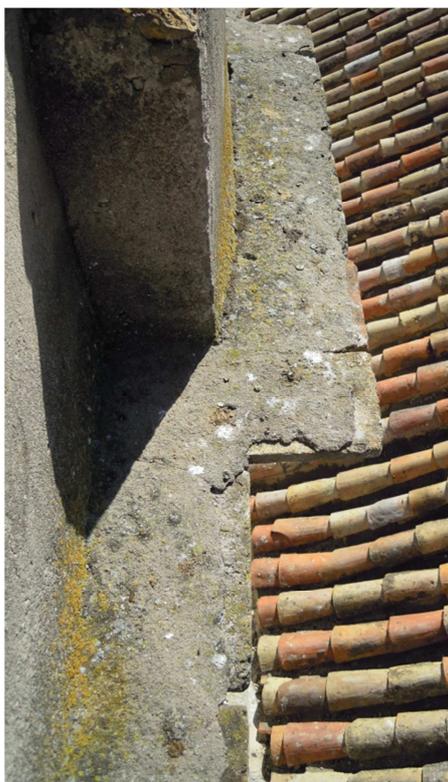
Fotografía 13- Patología nº 11

- **Localización:**
Cara superior de las cornisas de la planta de campanas.
- **Descripción del elemento afectado:**
Cornisa realizada de ladrillo cerámico y revestida con mortero de cemento.
- **Descripción del daño:**
Secian manchas de hongos de coloración amarillenta, además de su agrietamiento y desprendimiento en algunos puntos.
- **Descripción del defecto:**
Falta de impermeabilidad del material, así como la porosidad para para la aparición de los hongos.
- **Descripción de la causa:**
Falta de pendiente para la evacuación de agua, ya que hay puntos donde se estaca dicha agua y genera una humedad que favorece la aparición de dichos hongos.
- **Gravedad y efecto del daño:**
Daño que afecta a la seguridad. Daño moderado, ya que hay posibles desprendimientos del material al exterior

Para el daño producido por los hongos en el revestimiento de cornisas y del mal estado que se encuentra, ya que hay ciertos desprendimientos, una solución adecuada sería la siguiente:

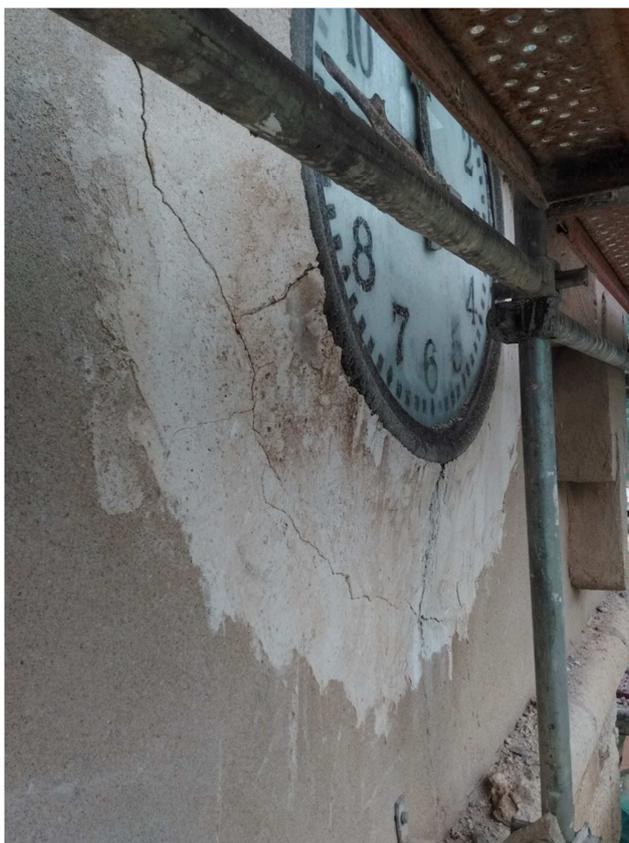
Fotografía 15- Patología nº 12

- **Localización:**
Encuentro del reloj con la fachada principal.
- **Descripción del elemento afectado:**
Apertura del reloj con el muro de mampostería, rejuntado con mortero de yeso.
- **Descripción del daño:**
Múltiples fisuras en el rejuntado del mortero de yeso, así como deterioro y desgaste del material.
- **Descripción del defecto:**
Falta de resistencia del material ante los esfuerzos a los que se le ha sometido.
- **Descripción de la causa:**
Causado por el contacto con el agua y la humedad, la cual ha provocado la fisuración y el deterioro del mortero de yeso.
- **Gravedad y efecto del daño:**
Daño que afecta a la seguridad, ya que podría desprenderse alguna parte del material. Daño moderado.

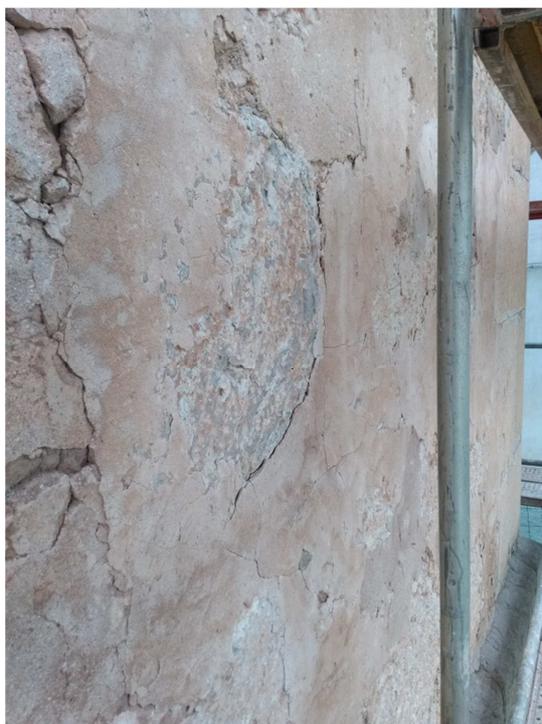
Fotografía 16- Patología nº 13

- **Localización:**
Fachada sur, parte de basamento.
- **Descripción del elemento afectado:**
Cornisa realizada de ladrillo cerámico y revestida con mortero de cemento.
- **Descripción del daño:**
Desprendimiento del revestimiento de mortero de cal, el cual se encuentra fisurado de forma irregular.
- **Descripción del defecto:**
Pérdida de adherencia con el muro de mampostería.
- **Descripción de la causa:**
Causado por el efecto del contacto del agua con el material y el paso del tiempo, que han ido deteriorando y causando el fisuramiento y la pérdida de adherencia, provocando el desprendimiento del revestimiento.
- **Gravedad y efecto del daño:**
Daño que afecta a la seguridad. Daño moderado, ya que hay posibles desprendimientos del material al exterior.

Para el daño producido por los desprendimientos y fisuración en los revestimientos. Se especifican los pasos a realizar para subsanar el daño producido y evitar que dicha patología pueda conllevar a otras de mayor importancia.

- En primer lugar se realizará una limpieza y una retirada del material deteriorado.
- Posteriormente se ejecutará una primera cama de enfoscado de cal gruesa.
- Por último una capa de acabado de cal más fina, con un tono de color similar al existente.

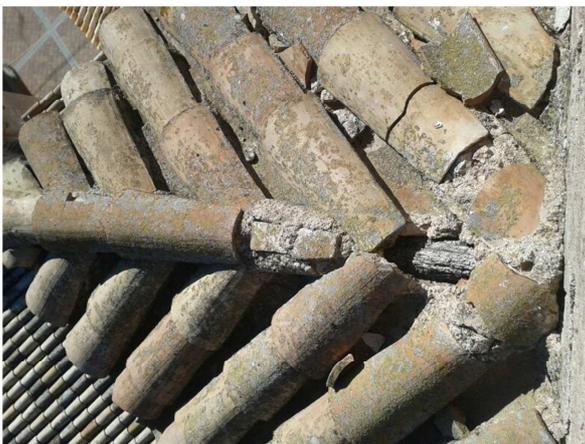
Fotografía 2 - Patología nº 2

- **Descripción del daño:**
Rotura de tejas, agrietamiento del mortero, además de la deshidratación y envejecimiento de los rollizos de madera.
- **Descripción del defecto:**
Falta de resistencia a los esfuerzos y tensiones a los que ha sido sometido.

- **Descripción de la causa:**
La causa principal es posible que se deba a las dilataciones termicas y la incapacidad de desplazarse para evitar dichas tensiones. Ya que el mortero puede ser poco elástico. Posteriormente se ha visto agravada por la entrada de agua y el paso del tiempo al no ser reparado dicho daño.

- **Gravedad y efecto del daño:**
Daño que afecta a la seguridad del edificio. Daño grave ya que es posible el desprendimiento de piezas al exterior donde circulan peatones.

Debido al mal estado de las cubiertas la solución adoptada fue la de retirar por completo los elementos constituyentes de estas y volver construir las con nuevos materiales, manteniendo su características estéticas que poseían.

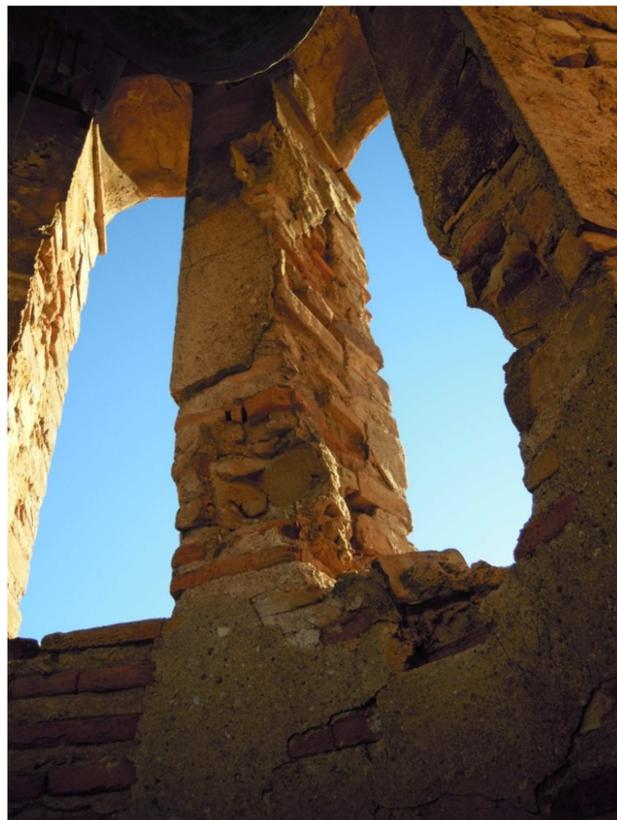
Fotografía 4 - Patología nº 3

- **Localización:**
Parte interior de la elevación del templete de base octogonal, sobre el cuerpo de campanas.
- **Descripción del elemento afectado:**
Muro constituido por ladrillo cerámico, revestido con mortero de cal.
- **Descripción del daño:**
Desprendimiento de parte del mortero, así como partes del propio ladrillo.
- **Descripción del defecto:**
Falta de impermeabilidad del elemento el cual ha favorecido a una falta de adherencia .
- **Descripción de la causa:**
Dicho dacho se debe a la filtración de agua a través de la cubierta, además de la entrada directa a través de los huecos. Dicha agua ha disgregado el material ocasionando su pérdida de adherencia y su posterior desprendimiento.
- **Gravedad y efecto del daño:**
Daño que afecta a la seguridad del edificio. Daño grave, ya que supone desprendimientos de elementos en una zona de paso de personas.

En cuanto al revestimiento interior, se ha realizado las mismas actuaciones que en el revestimiento exterior. Utilizando un mortero de cal con las mismas dosificaciones.

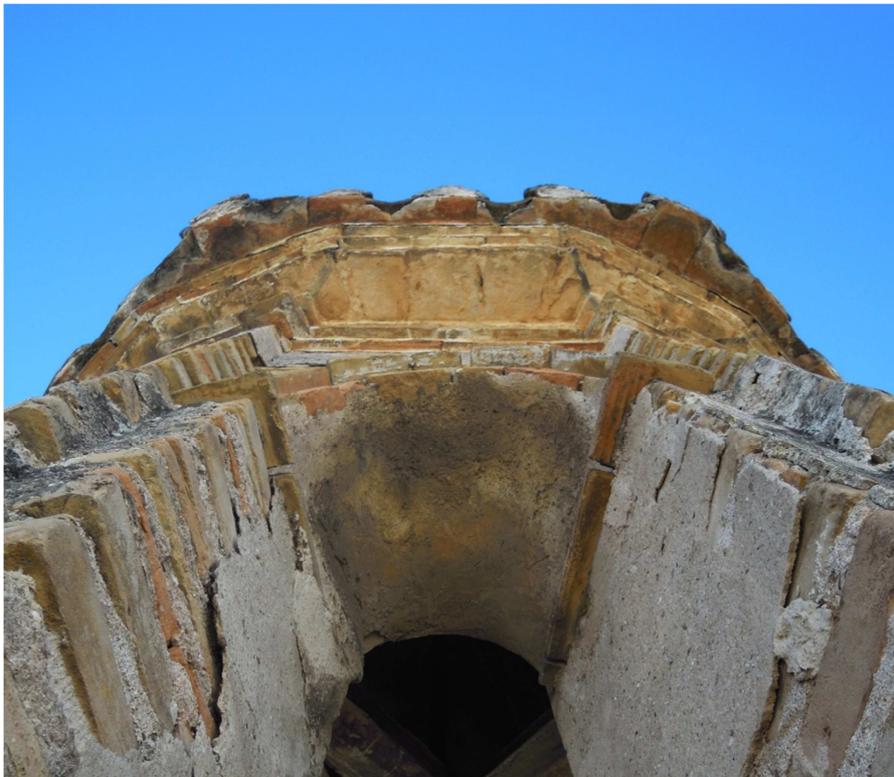
Fotografía 5 - Patología nº 4

- **Localización:**
Apertura de zona de templete y alero de la cubierta de remate superior.
- **Descripción del elemento afectado:**
Muro compuesto por ladrillo cerámico revestido con mortero de cal.
- **Descripción del daño:**
Manchas de humedad entorno a la fachada, cara inferior de alero y cara inferior del arco. Así como perdida y desprendimiento del revestimiento.
- **Descripción del defecto:**
Porosidad del elemento y su absorción ante el agua o la humedad.
- **Descripción de la causa:**
Causado por la mala evacuación del agua de lluvia, ya que discurre a través del alero y continúa descendiendo por el muro. Debido al no existir elementos que rompan la tensión superficial de dicha agua.
- **Gravedad y efecto del daño:**
Daño que afecta a la funcionalidad y estética. Daño leve.

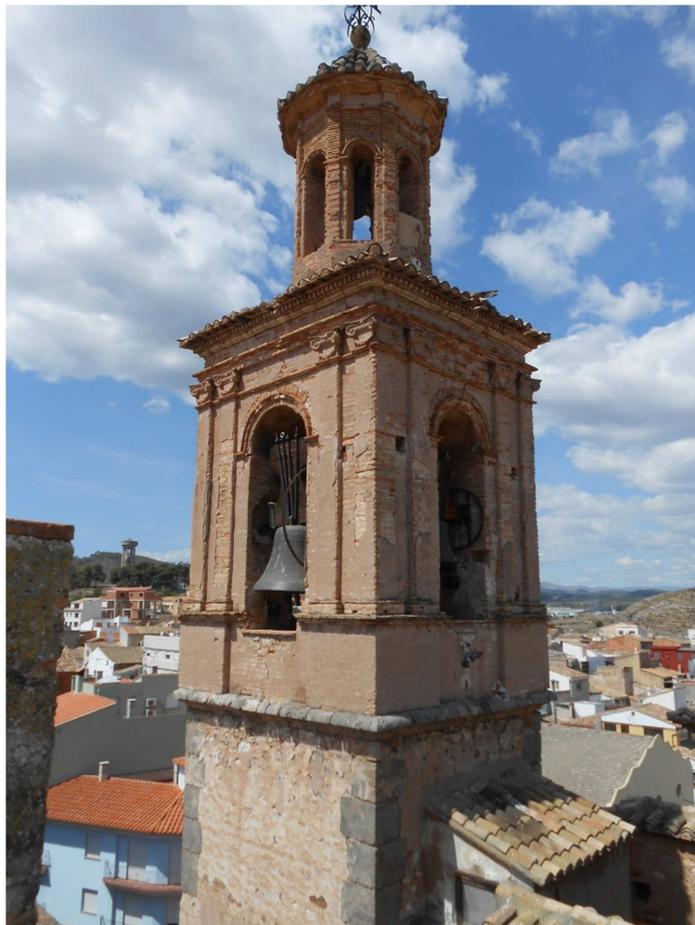
Fotografía 6 - Patología nº 5

- **Localización:**
Vista general del cuerpo de campanas y de remate.
- **Descripción del elemento afectado:**
Muros de ladrillo cerámico revestido con mortero de cal.
- **Descripción del daño:**
Desprendimiento del revestimiento en todo el cuerpo de campanas y de remate.
- **Descripción del defecto:**
Pérdida de adherencia con el muro, que ha generado el desprendimiento de este.
- **Descripción de la causa:**
Causada por la disgregación del agua, generando esa pérdida de adherencia. Ya que las cubiertas se encuentran en mal estado y ha favorecido a discurrir el agua libremente por el muro.
- **Gravedad y efecto del daño:**
Daño que afecta a la seguridad del edificio. Daño grave, ya que supone desprendimientos de elementos en una zona de paso de peatones.

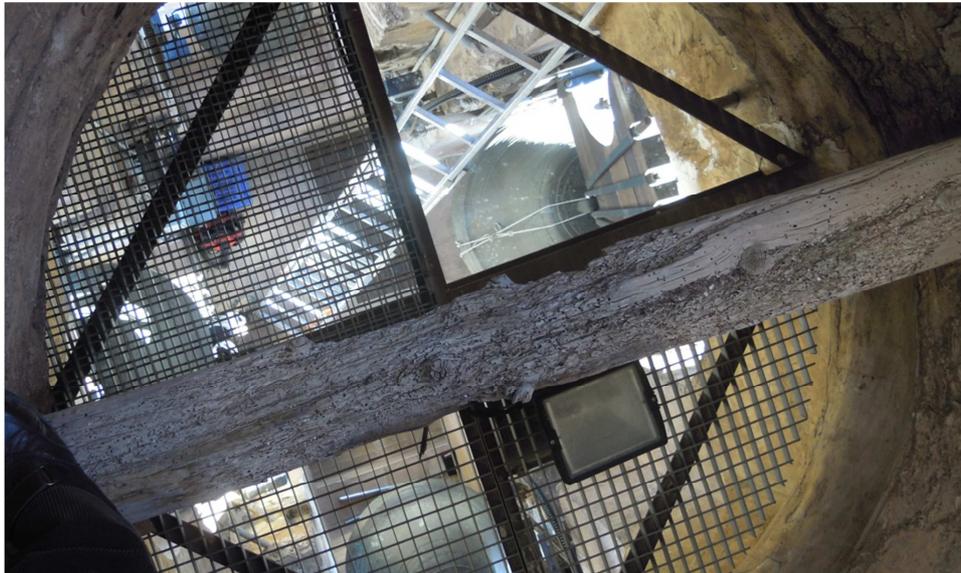
Fotografía 7 - Patología nº 6

- **Localización:**
Hueco del remate de templete, rollizo de arriostramiento.
- **Descripción del elemento afectado:**
Rollizo de madera sobre muros de ladrillo cerámico y mortero de cal.
- **Descripción del daño:**
Deshidratación, envejecimiento y ataque de carcoma sobre el rollizo de madera.
- **Descripción del defecto:**
Falta de resistencia y de las propias propiedades de la madera, ya que si no se conserva correctamente se deteriora con rapidez.
- **Descripción de la causa:**
Causada por la humedad y la falta de protección ante el ataque de la carcoma y del ambiente exterior.
- **Gravedad y efecto del daño:**
Daño que afecta a la estructura del edificio. Daño moderado, ya que no afecta de manera muy directa a la estructura, al ser un elemento de arriostramiento.

Los elementos de madera afectados se han valorado su estado y aquellos los cuales no reunía las cualidades necesarias para su función han sido sustituidos por otros nuevos. Así al resto fue aplicado un se tratamiento antixilófagos para mejorar su conservación.

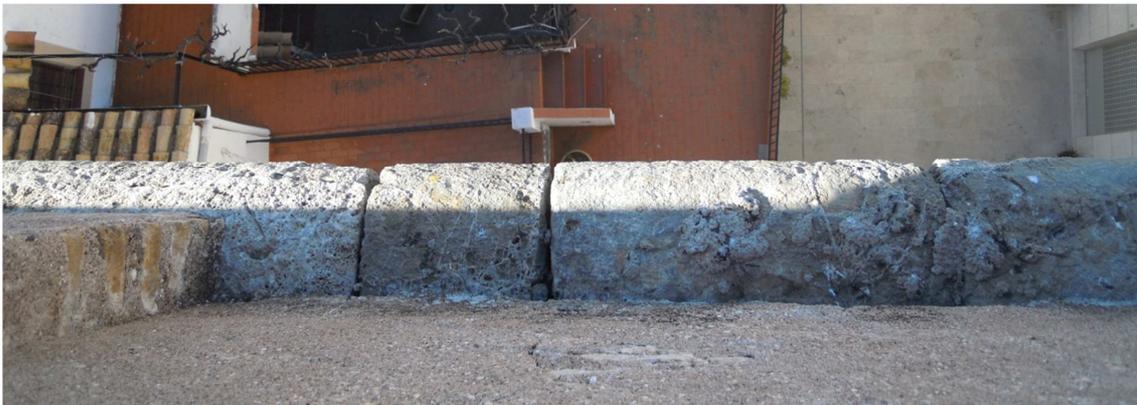
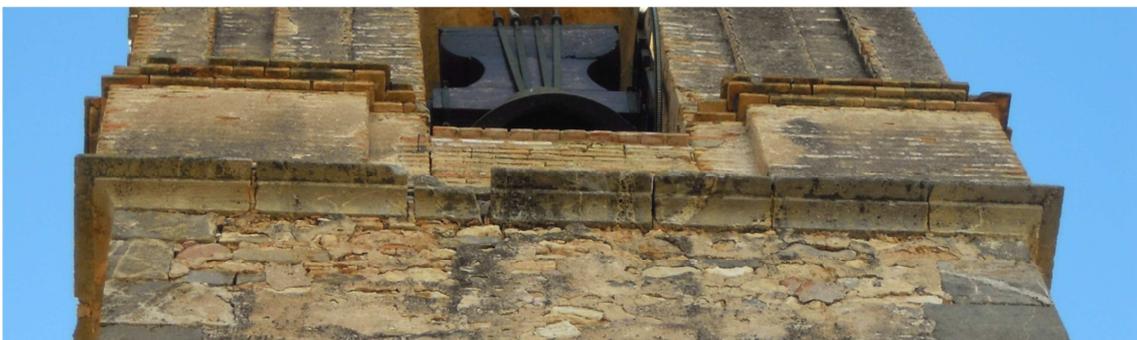
- **Localización:**
Cornisa que separa la zona de basamento con la de campanas.
- **Descripción del elemento afectado:**
Cornisa de piedra tallada.
- **Descripción del daño:**
Falta de material de rejuntado, así como rotura parcial de algunas piezas y desgaste.
- **Descripción del defecto:**
Falta de resistencia a las tensiones a las que ha sido sometido, así como la porosidad del elemento para la intrusión de agua.
- **Descripción de la causa:**
Generado por la intrusión de agua y su posterior dilatación con el cambio de estado a sólido. Generando ciertas tensiones que producen la rotura o pérdida de juntas, así como un desgaste del material.
- **Gravedad y efecto del daño:**
Daño que afecta a la funcionalidad y estética. Daño leve.

Se han reparado las cornisas tanto de piedra como de ladrillo cerámico, realizando un nuevo rejuntado, sustituyendo piezas dañadas por otras nuevas de las mismas características.

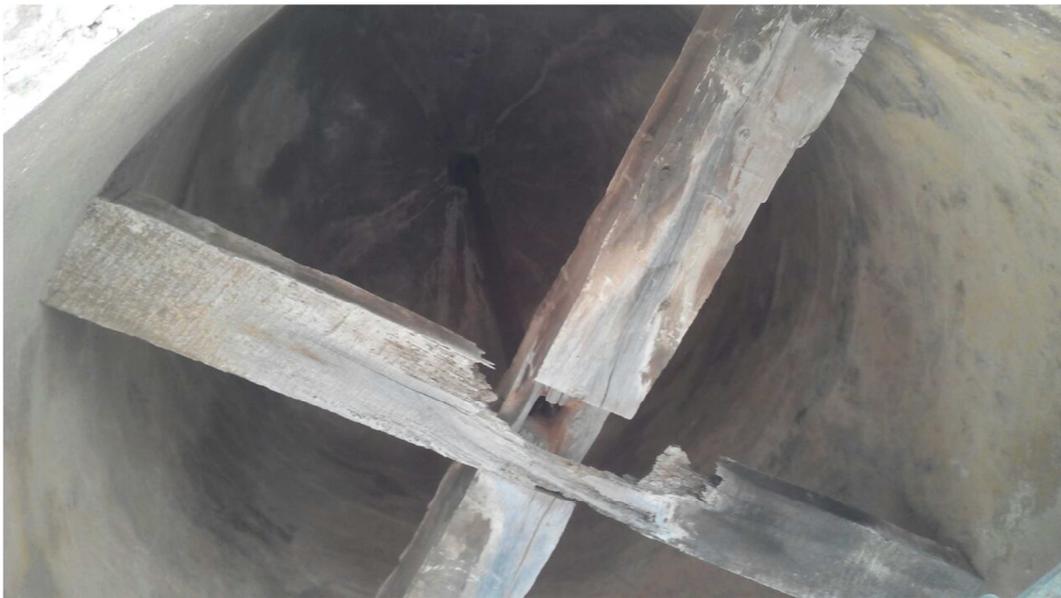
Fotografía 10 - Patología nº 8

- **Localización:**
Hueco interior del remate superiores, vigas de arriostramiento.
- **Descripción del elemento afectado:**
Vigas de madera de sección rectangular.
- **Descripción del daño:**
Rotura de vigueta así como humedades y deterioro de la propia madera.
- **Descripción del defecto:**
Falta de resistencia de la madera, debido a las tensiones que las que ha sido sometida.
- **Descripción de la causa:**
Causada por la falta de protección o impermeabilidad ante el agua de lluvia y los agentes atmosféricos.
- **Gravedad y efecto del daño:**
Daño que afecta a la estructura. Daño moderado, ya que es un elemento de arriostramiento.

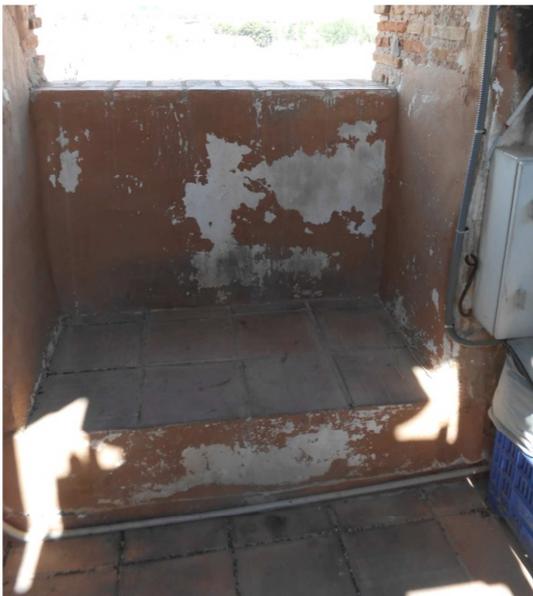
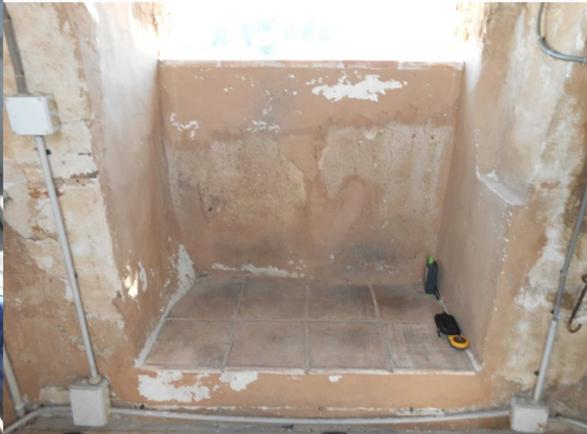
- **Localización:**
Planta de campanas. Peto del hueco de campanas.
- **Descripción del elemento afectado:**
Peto realizado con ladrillo cerámico.
- **Descripción del daño:**
Manchas de humedad y desconchados de la pintura.
- **Descripción del defecto:**
Flata impermeabilidad, así como una falta de adherencia.
- **Descripción de la causa:**
Causado por el contacto directo con agua y la humedad del ambiente, generando una pérdida de adherencia y su posterior desconchado.
- **Gravedad y efecto del daño:**
Daño que afecta a la funcionalidad y estética. Daño leve.

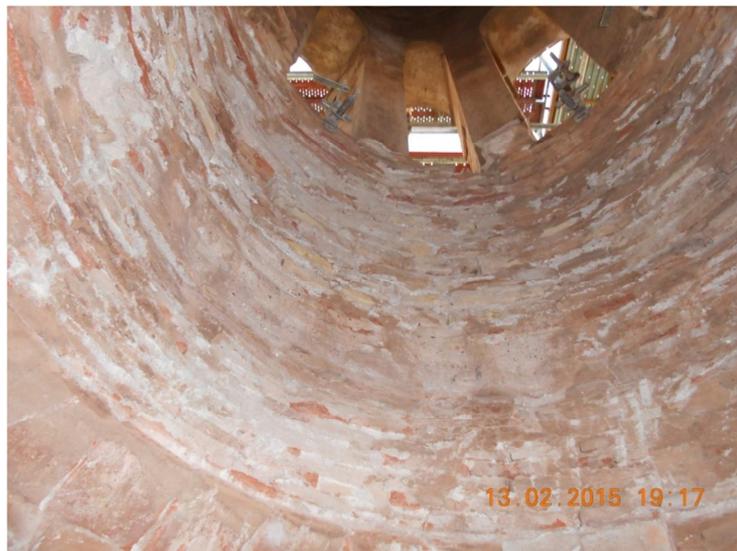
Fotografía 13- Patología nº 10

- **Localización:**
Hueco interior del cuerpo de remate.
- **Descripción del elemento afectado:**
Muro constituido por ladrillo cerámico y rejuntado con mortero de cal.
- **Descripción del daño:**
Aparición de eflorescencia en la parte interior del muro.
- **Descripción del defecto:**
Contenido de sales en la composición de los ladrillos cerámicos.
- **Descripción de la causa:**
Eflorescencia generada por el contacto y filtración de agua de lluvia procedente de la cubierta superior, la cual ha generado la aparición de sales que contenía el propio elemento. Estas han cristalizado al encontrarse en la superficie.
- **Gravedad y efecto del daño:**
Daño que afecta a la funcionalidad y estética. Daño leve.

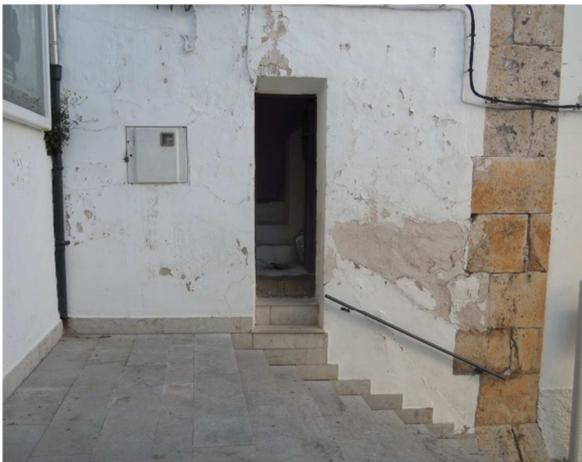
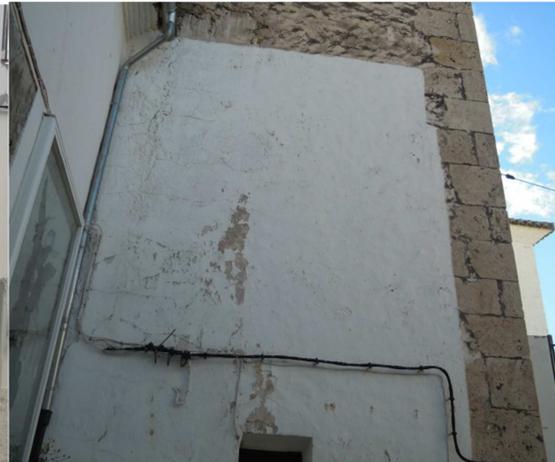
- **Localización:**
Fachada de la zona de entrada de la torre.
- **Descripción del elemento afectado:**
Muro de mampostería revestido con mortero de cal acabado con pintura plastica de color blanco.
- **Descripción del daño:**
Manchas de humedad y desconchado de pintura generalizado por la fachada de entrada.
- **Descripción del defecto:**
Porosidad del elemento y su absorción ante el agua o la humedad.
- **Descripción de la causa:**
Causada por el contacto con el agua de lluvia, generando la pérdida de adherencia y su posterior desconchado de la pintura.
- **Gravedad y efecto del daño:**
Daño que afecta a la funcionalidad y estética. Daño leve.

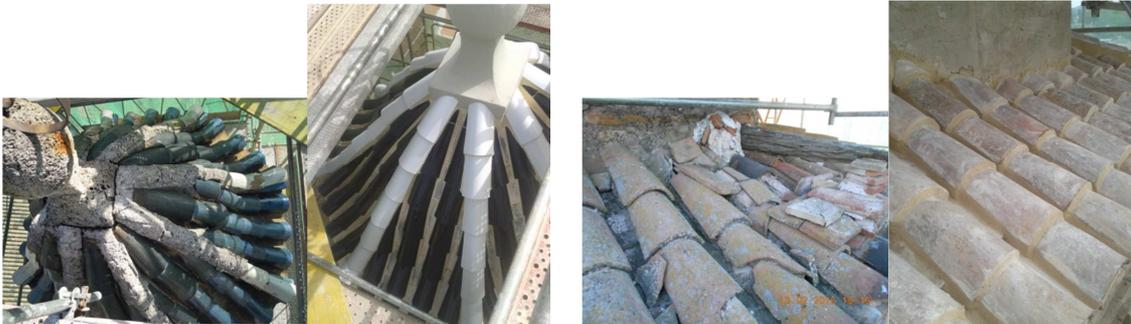
Cubierta superior: Antes y después.

Cubierta de la planta campanas: Antes y después

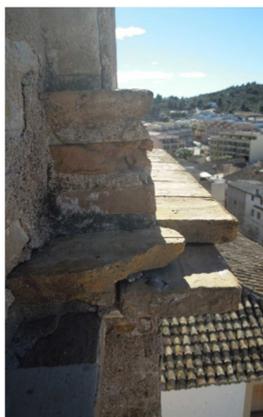
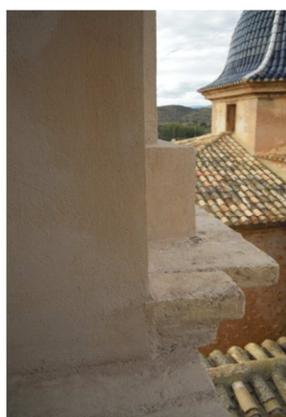
Cornisa de la zona de campanas: Antes y después.

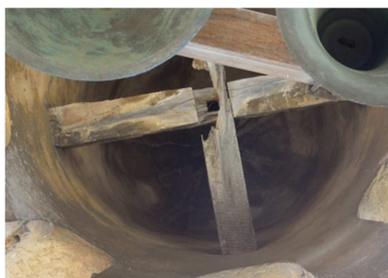
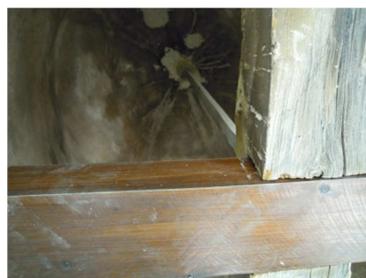
Vigas interiores de la zona de remate: Antes y después.

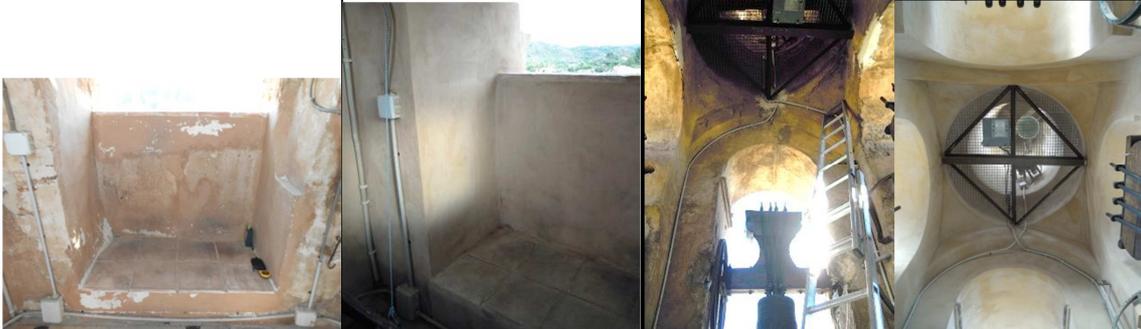
Peto de apertura de campanas: Antes y después.

Interior zona campanas: Antes y después.

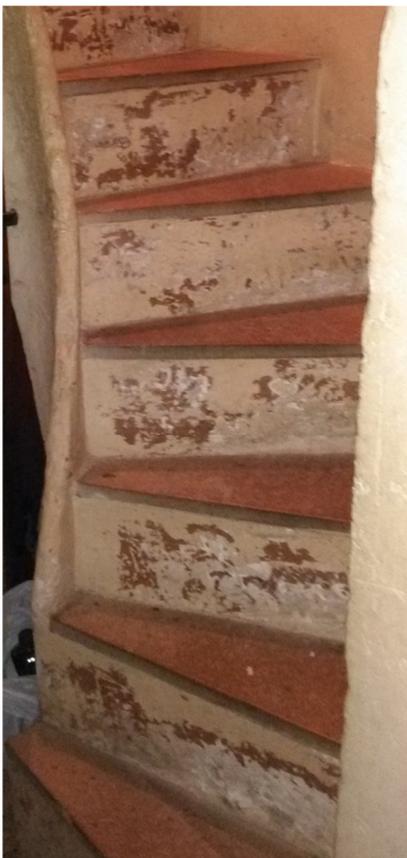
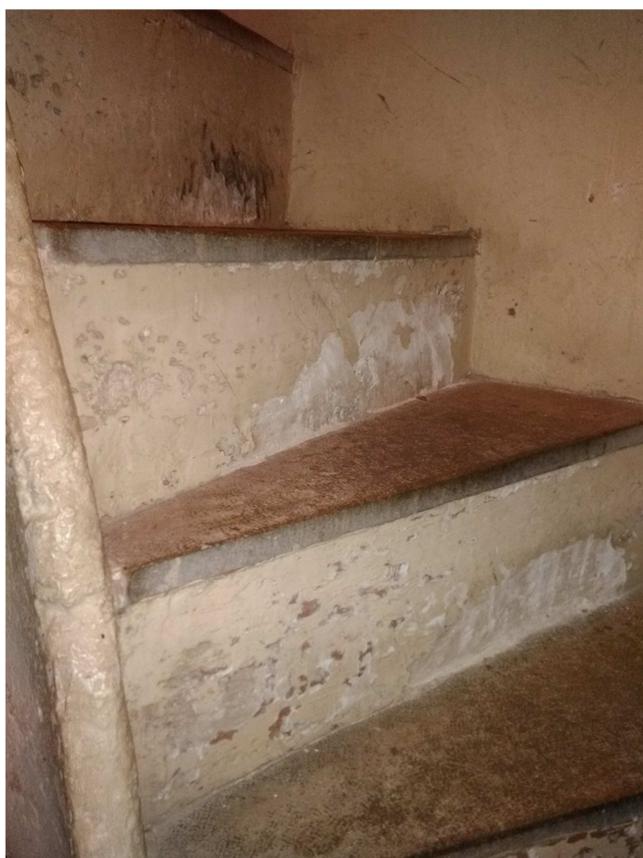
Fotografía 1 - Patología nº 1

- **Localización:**
Planta baja, primer tramo de escaleras, contrahuella.
- **Descripción del elemento afectado:**
Escaleras de caracol realizadas por bóveda tabicada y mampostería en la formación de peldaño, revestidos con mortero de yeso y pavimento de aplacado de piedra.
- **Descripción del daño:**
Manchas, pérdida de la pintura y cierto material del revestimiento de yeso. Se focaliza en los diez peldaños iniciales, en la zona de contrahuella.
- **Descripción del defecto:**
Falta de adherencia de la pintura al aelemnteto.
- **Descripción de la causa:**
La causa de ello puede deberse a el ascenso de humedad por capilaridad. Ya que sucede en los peldaños iniciales.
- **Gravedad y efecto del daño:**
Daño que afecta a la funcionalidad y estética. Daño leve.

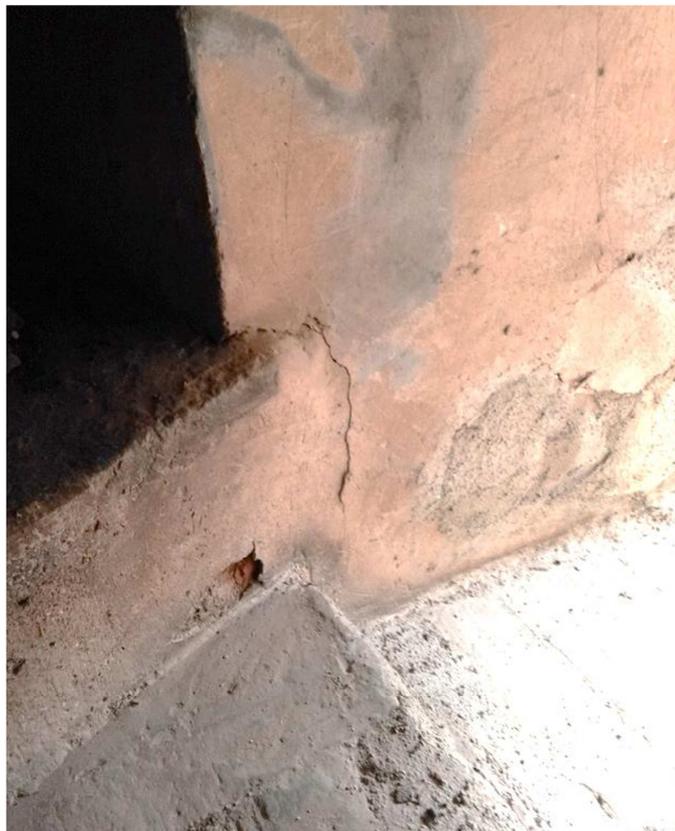
Fotografía 2 - Patología nº2

- **Descripción del daño:**
Fisura que tiene inicio en el extremo del peldaño con el muro y desciende de manera irregular por la parte de la apertura de la ventana.

- **Descripción del defecto:**
Falta de resistencia del mortero de cal, que no ha podido soportar los esfuerzos a los que se ha sometido y ha terminado fisurando.

- **Descripción de la causa:**
Fisuración causada por existir una diversificación de materiales en un mismo elemento constructivo, los cuales tienen diferente grado de deformación y cargas a las que están sometidas. Causando la fisuración del revestimiento que no es capaz de soportar las tensiones generadas.

- **Gravedad y efecto del daño:**
Daño que afecta a la funcionalidad y estética. Daño leve.

Para el daño producido por fisuras y grietas en los diferentes encuentros, arcos y zonas de la torre. Se especifican los pasos a realizar para subsanar el daño producido y evitar que dicha patología pueda conllevar a otras de mayor importancia.

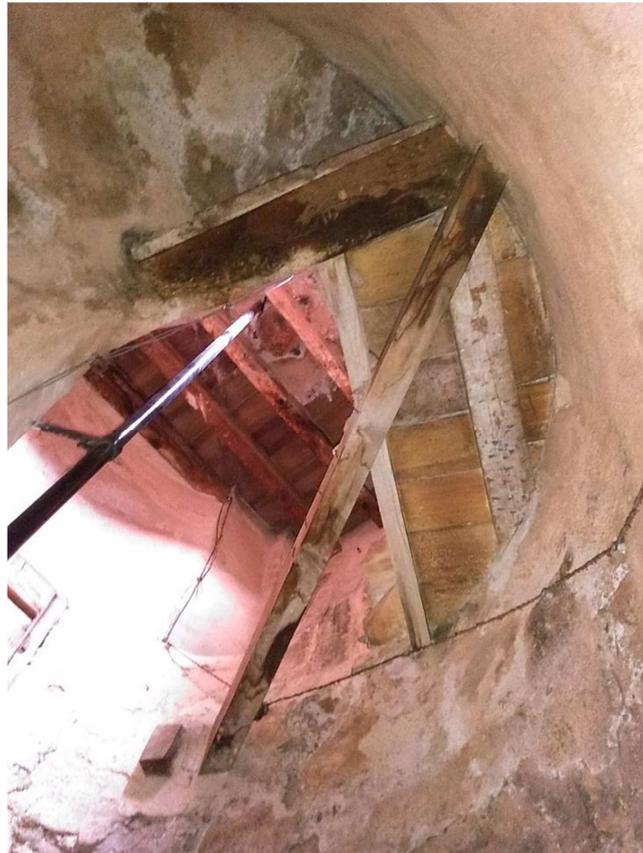
Fotografía 3 - Patología nº3

- **Localización:**
Forjado anterior al forjado de planta de campanas, cara inferior del forjado.
- **Descripción del elemento afectado:**
Muros de la torre realizados de ladrillo cerámico, revestidos con mortero de cal, junto a forjado de vigas y entablado de madera.
- **Descripción del daño:**
Manchas de humedad sobre las caras inferiores del forjado y sobre el interior del muro.
- **Descripción del defecto:**
Porosidad del elemento y su absorción ante el agua o la humedad.
- **Descripción de la causa:**
Causada por la entrada de agua en la parte superior, siendo la causante de dichas manchas.
- **Gravedad y efecto del daño:**
Daño que afecta a la funcionalidad y estética. Daño leve.

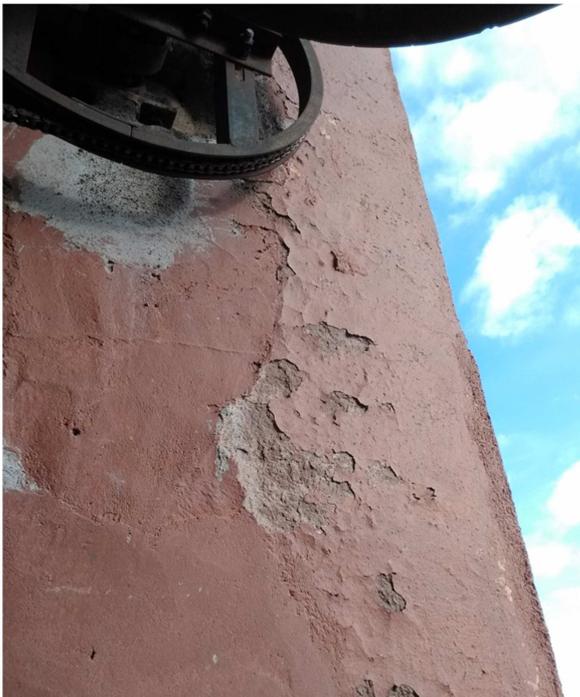
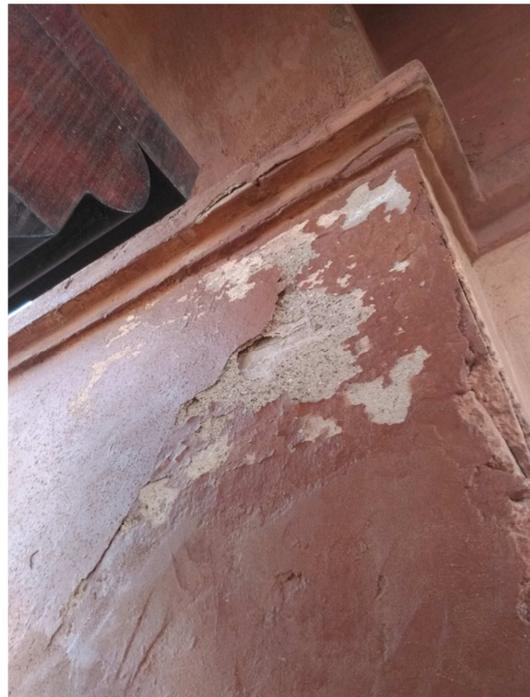
Fotografía 4 - Patología nº4

- **Localización:**
Planta de campanas, estribos del arco.
- **Descripción del elemento afectado:**
Arco de ladrillo en rosca de medio punto, junto a mortero de cal con tonalidad color tierra.
- **Descripción del daño:**
Desprendimiento de pintura y del propio revestimiento de cal. Se focaliza en las caras más expuestas al exterior.
- **Descripción del defecto:**
Porosidad del elemento y su absorción ante el agua o la humedad, causando una flata de adherencia.
- **Descripción de la causa:**
Causada por la falta de protección o impermeabilidad ante el agua de lluvia.
- **Gravedad y efecto del daño:**
Daño que afecta a la funcionalidad y estética. Daño leve.

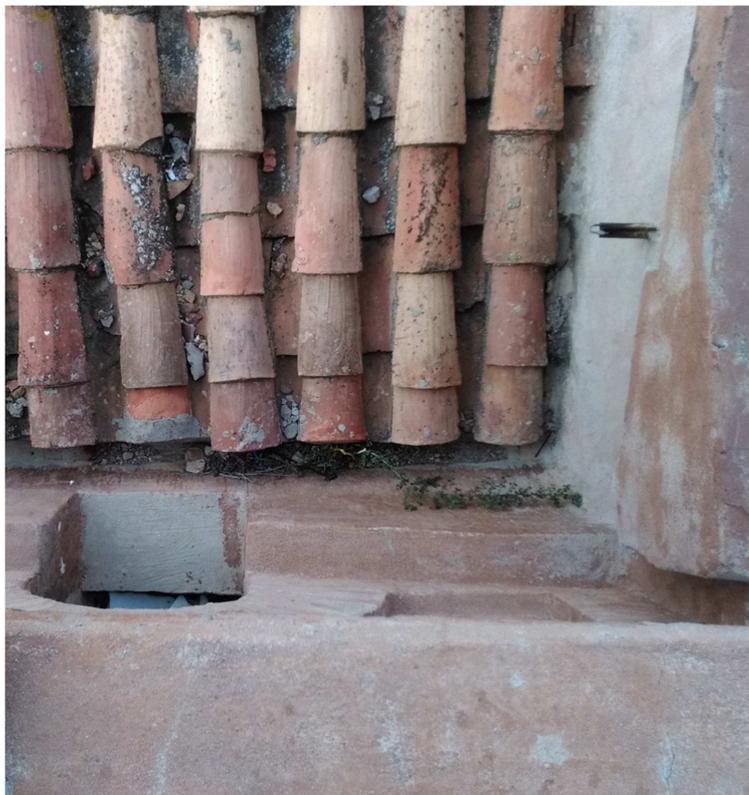
Fotografía 6 - Patología nº5

- **Descripción del daño:**
Aparición de vegetación en el encuentro entre la cubierta de la iglesia y los muros de la torre, donde discurre el agua de lluvia.

- **Descripción del defecto:**
Porosidad del elemento, que favorece a la intrusión de las raíces en él.
- **Descripción de la causa:**
Dicha vegetación se debe a la deposición de semillas a través del viento o de las propias aves. Las cuales se han visto favorecidas por un entorno húmedo y un bajo mantenimiento de limpieza.
Introducen sus raíces en los diferentes elementos, debido a la porosidad de esto, generando fisuras y una mala evacuación del agua.

- **Gravedad y efecto del daño:**
Daño que afecta a la funcionalidad y estética. Daño leve.

Para el daño producido por la aparición de vegetación en los diferentes puntos encontrados. Se especifican los pasos a realizar para subsanarlo y evitar que dicha patología pueda conllevar a otras de mayor importancia. Ya que la vegetación puede originar fisuras y por estas que se produzca una entrada de agua o una mala evacuación.

En primer lugar se retirará la vegetación existente. Posteriormente se repararán grietas o fisuras causadas por las propias raíces. Esta reparación deberá realizarse con mortero similares a los ejecutados del elemento afectado. Pudiendo mejorar algunas de sus cualidades.

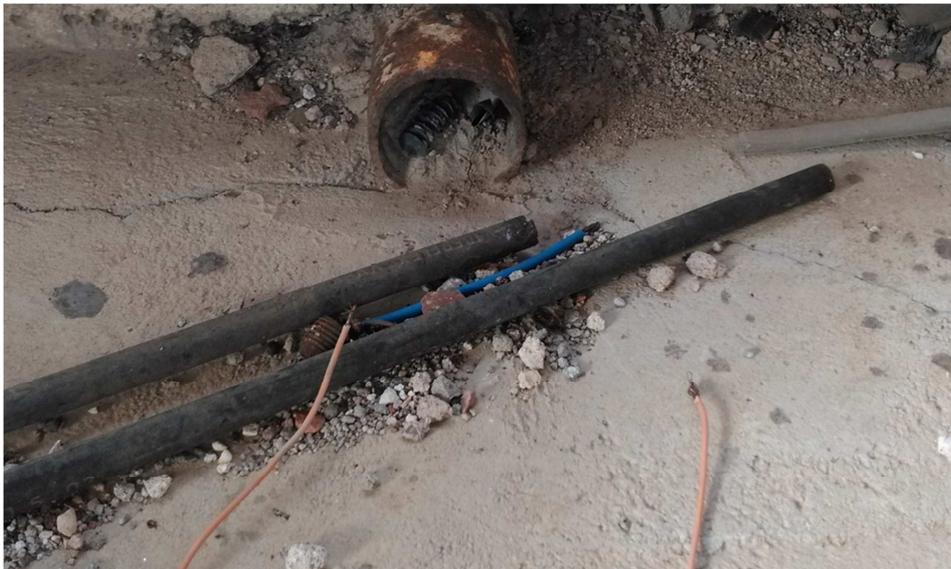
Fotografía 7 - Patología nº6

- **Localización:**
Planta de campanas, sumidero vertiente a la cubierta de la Iglesia.
- **Descripción del elemento afectado:**
Tubo de acero de sección reducida.
- **Descripción del daño:**
Claros síntomas de oxidación y obstrucción de la sección del tubo.
- **Descripción del defecto:**
Falta de resistencia ante el ataque químico donde interviene el CO₂ y el contacto con agua o la propia humedad del ambiente.
- **Descripción de la causa:**
Causado por la falta de resistencia del material a la oxidación, ya que nos encontramos muy próximos al mar, lo cual produce un ataque de cloruros que se encuentran en el ambiente. Generando dicha oxidación. Además una falta de mantenimiento y limpieza. La cual ha generado la obstrucción del elemento dificultando la evacuación del agua de lluvia.
- **Gravedad y efecto del daño:**
Daño que afecta a la funcionalidad y estética. Daño leve.

Para el daño producido por la oxidación del tubo de evacuación de agua. Deberá realizarse: Una limpieza de este, eliminando el óxido producido. Finalmente un tratamiento antioxidante, para proteger el elemento. Ya que nos encontramos cerca del mar y dicho ambiente favorece a la oxidación y deterioro del elemento.

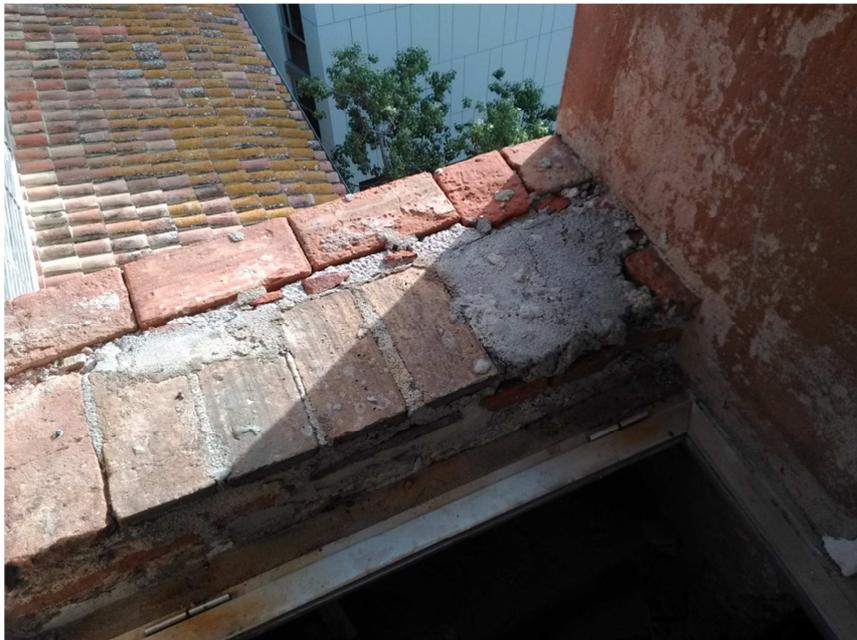
Fotografía 8 - Patología nº7

- **Localización:**
Planta de campanas, peto de campanas del perfil izquierdo de la torre.
- **Descripción del elemento afectado:**
Peto realizado con ladrillo cerámico junto a mortero de cal en sus juntas, sin revestimiento.
- **Descripción del daño:**
Desgaste del ladrillo cerámico, así como una pérdida del material de sus juntas y de partes de dichos ladrillo. Incluso falta de dos ladrillos solucionados con mortero de cemento.
- **Descripción del defecto:**
Falta de resistencia ante el desgaste y las posibles tensiones que haya podido sufrir.
- **Descripción de la causa:**
La causa principal se debe a la entrada de agua y la acción de dilataciones térmicas. Ya que se encuentran muy expuestas al exterior y no se encuentran revestido para una mayor protección.
- **Gravedad y efecto del daño:**
Daño que afecta a la funcionalidad y estética. Daño leve.

Para el daño producido por la pérdida de material en juntas y el desgaste propio de los materiales se especifican los pasos a realizar para subsanar el daño producido y evitar que dicha patología pueda conllevar a otras de mayor importancia.

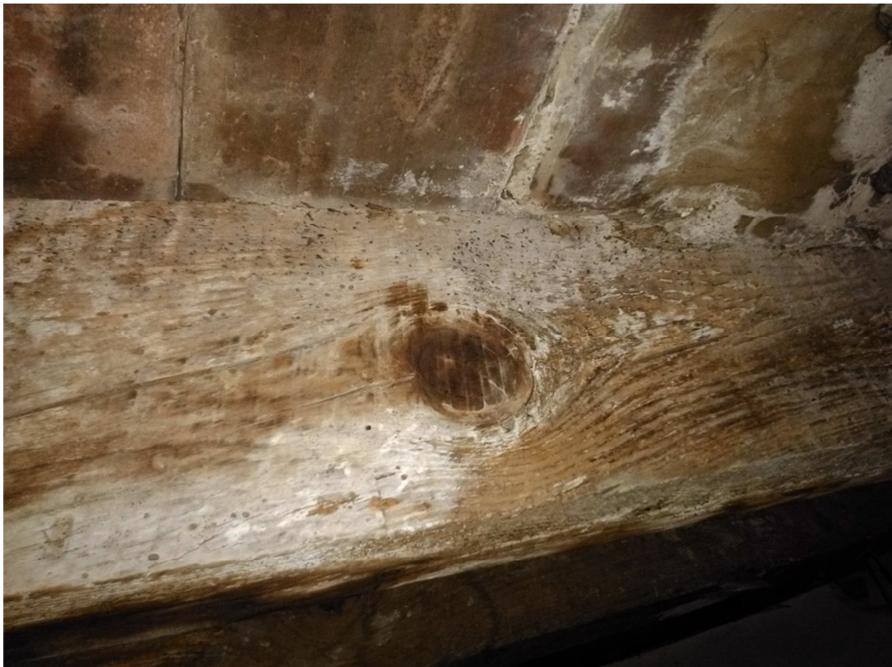
Fotografía 9 - Patología nº8

- **Descripción del daño:**
Se aprecia ataque de xilófagos, en concreto carcoma por sus pequeñas perforaciones circulares. Además de manchas de humedad de la madera.

- **Descripción del defecto:**
Falta de resistencia ante el ataque de xilófagos y la porosidad que posee para la absorción de humedad.
- **Descripción de la causa:**
Generado por la entrada de filtraciones de agua de la zona superior. La cual ha favorecido a la aparición de la carcoma y de dichas manchas de humedad.

- **Gravedad y efecto del daño:**
Daño que afecta a la seguridad del elemento. Daño moderado. Ya que no se aprecia síntomas de una pérdida de resistencia, aunque se debería solucionar para evitar que se produzcan.

Para el daño producido por el ataque de xilófagos en la madera se especifican los pasos a realizar para subsanar el daño producido y evitar que dicha patología pueda conllevar a otras de mayor importancia.

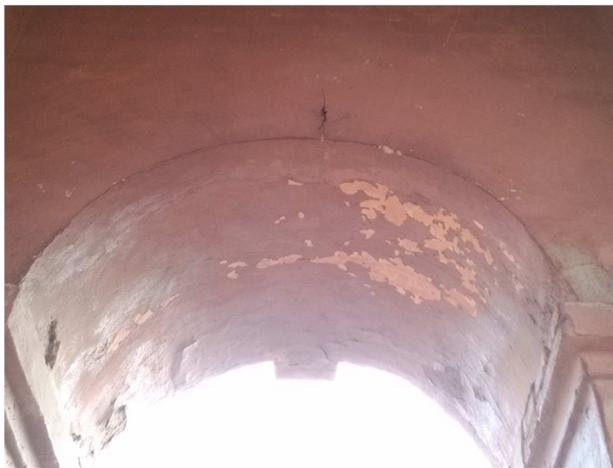
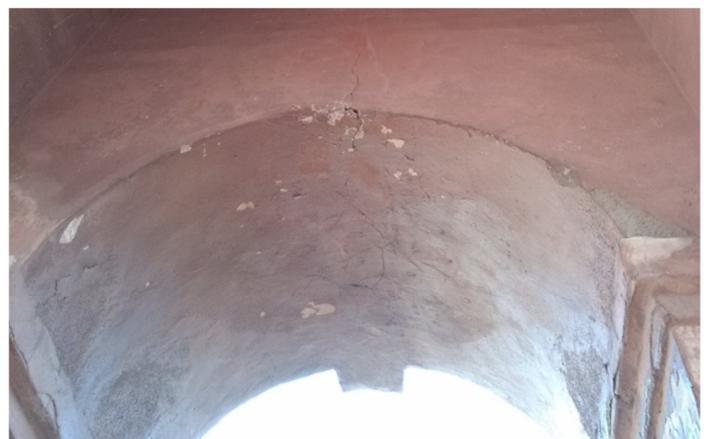
Fotografía 10 - Patología nº9

- **Descripción del daño:**
Pérdida de pintura en la cara inferior del arco, así como fisura en el centro del arco en la parte interior del revestimiento.

- **Descripción del defecto:**
Falta de adherencia de la pintura. Así como una falta de resistencia del mortero ante los esfuerzos que ha sido sometido.

- **Descripción de la causa:**
El desprendimiento de cierta pintura se debe al contacto con el agua de lluvia que ha generado la falta de adherencia con el mortero y su posterior desprendimiento. La causa de la fisura se debe a la disgregación del mortero, debido pos una filtración de agua en el muro.

- **Gravedad y efecto del daño:**
Daño que afecta a la funcionalidad y estética. Daño leve.
