TFG: ARQUITECTURA TÉCNICA

ESTUDIO COMPARATIVO DE TORRES CAMPANARIO

**APROXIMACIÓN TIPOLÓGICA,
ESTADO PATOLÓGICO Y
PAUTAS DE MANTENIMIENTO**

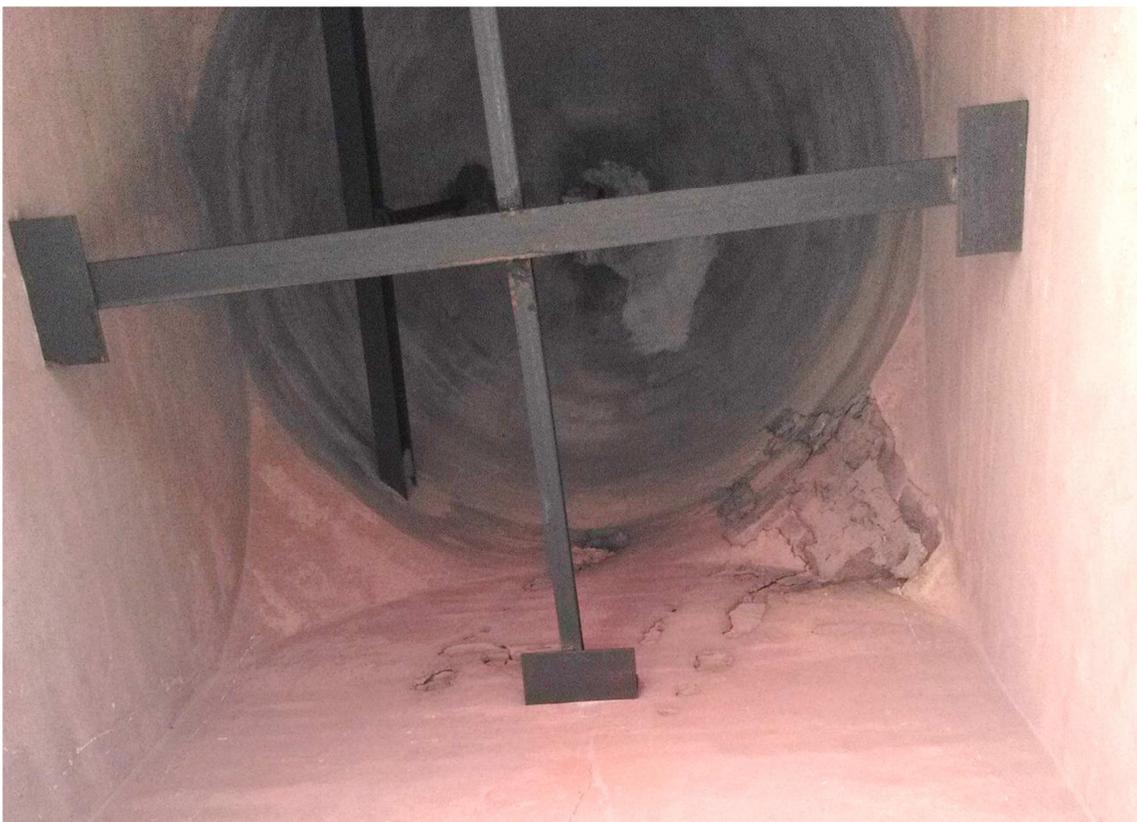
Fotografía 12 - Patología nº10

- **Localización:**
Cara inferior de la cúpula que sustenta la cubierta, en la planta de campanas.
- **Descripción del elemento afectado:**
Muros y cúpula de ladrillo cerámico revestidos con mortero de cal por la cara interior.
- **Descripción del daño:**
Se aprecia un desprendimiento del mortero de cal, el cual ha sido reparado y pintado.
- **Descripción del defecto:**
Falta de adherencia del propio revestimiento a la fábrica.
- **Descripción de la causa:**
La causa puede deberse a una filtración de agua, procedente de la cubierta, generando la disgregación del mortero.
- **Gravedad y efecto del daño:**
Daño que afecta a la funcionalidad y estética. Daño leve.

Para el daño producido por el desprendimiento del revestimiento en la bóveda. Se especifican los pasos a realizar para subsanar el daño producido y evitar que dicha patología pueda conllevar a otras de mayor importancia.

En primer lugar se realizará una retirada del material deteriorado. Posteriormente se ejecutará una primera capa de enfoscado de cal grueso y por último una capa de acabado de cal más fino. Por finalizar se llevará a cabo una imprimación con pintura similar a la ya existente.
