# Inventario, catalogación y estudio de las torres campanario de la comarca de L'Alcalaten.

TFG Arquitectura Técnica 2014-2015

Tutora: Marta Andrés Romance  
Alumno: Salvador Barberà Ahicart

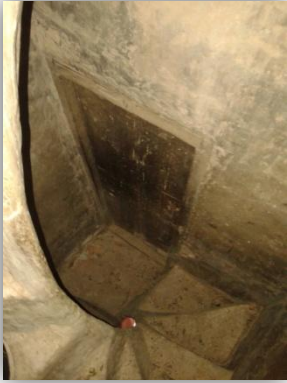
En esta imagen se observa la puerta que da acceso a la sala del antiguo reloj.

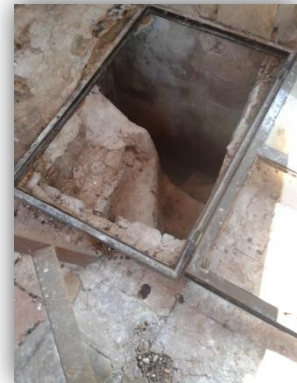
En esta imagen se observa la llegada de la escalera al cuerpo de campanas. Se ha colocado una reja metalica para evitar la entrada de palomas.

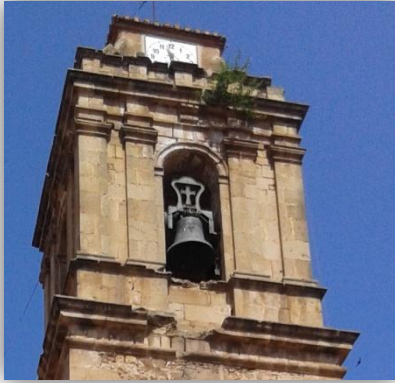
En esta imagen se observa la parte superior de la cara sureste de la torre. Se pueden apreciar desprendimientos en alguna de las cornisas y proliferación de plantas en la fachada.

<p>-Eliminación de las plantas mediante un proceso de limpieza, el cual puede ser:</p> <ul style="list-style-type: none"> <li>-Natural.</li> <li>-Mecánica: mediante cortes.</li> <li>-Química.</li> </ul> <p>-Si las raíces han dañado la fábrica, habrá que repararla. Se reparara como si fuera perdida de material o erosión, depende del daño.</p>
	<b>Valoración económica:</b>
	-Limpieza plantas: 1,64 €/m <sup>2</sup> .

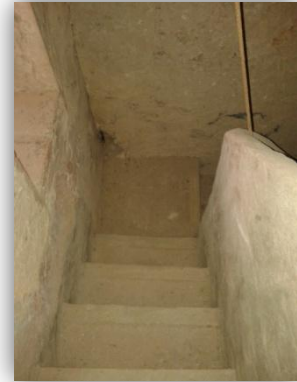
En esta imagen observamos las escaleras de acceso hasta la zona del reloj, las cuales se encuentran en buen estado.

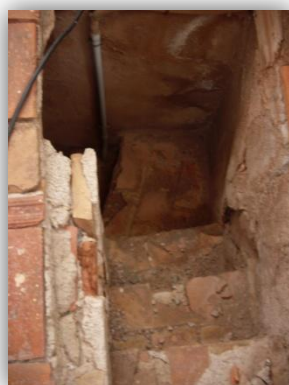
En esta imagen se observa el mal estado de los peldaños de acceso a la zona de campanas.

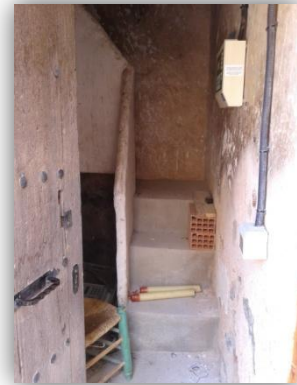
En esta imagen se observa los primeros escalones, se puede ver que han sido reparados.

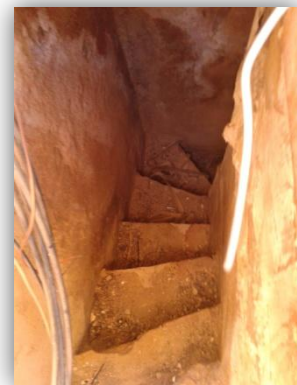
En la imagen se observa el mal estado de los peldaños en los últimos tramos.

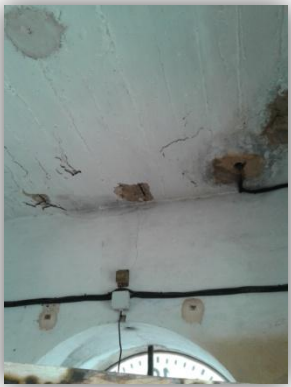
En esta imagen observamos desconchados en el techo de la zona del reloj.

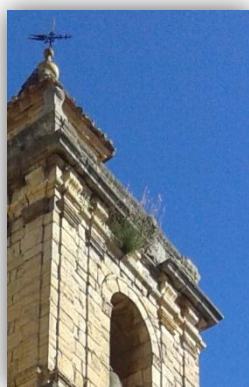
En esta imagen se observa como las plantas empiezan a proliferar por las fachadas.

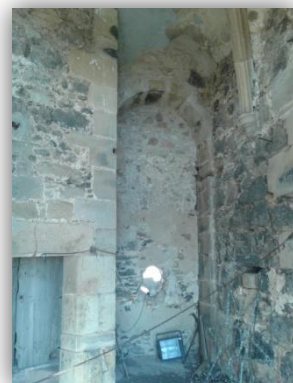
En esta imagen se observa que en la zona de campanas en las fachadas norte y oeste también había huecos anteriormente pero han sido tapiados.

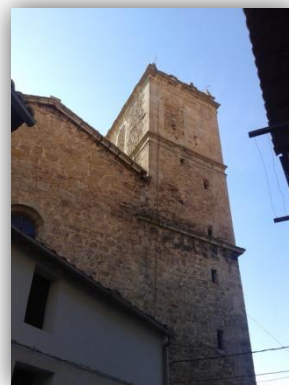
En esta imagen se observan las caras oeste y norte de la torre, se pueden observar los huecos para iluminar las escaleras. También se observa como han sido tapiados los huecos de la zona de campanas.

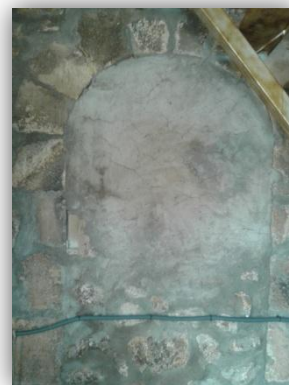
En esta imagen se observa uno de los dos huecos de la zona de campanas que han sido tapados.

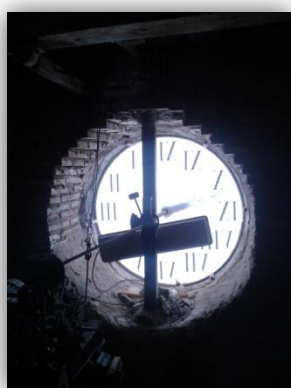
En esta imagen se observa la esfera del reloj por el interior, también se observa como la estancia está construida con ladrillos de barro.

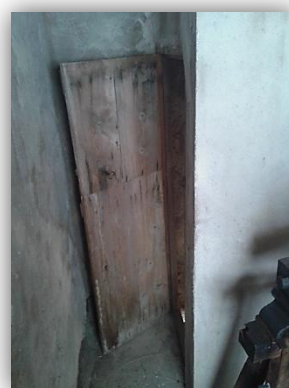
En esta imagen se observa la puerta de acceso a la zona del reloj.

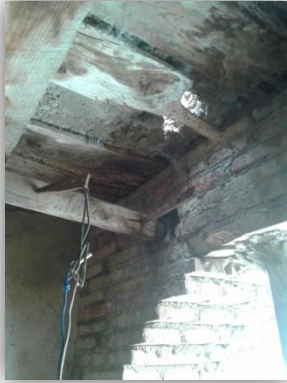
En esta imagen se observa el forjado de la cubierta, se puede observar que ha sido reparada con una capa de hormigón.

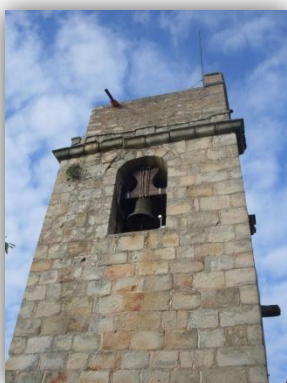
En esta imagen se puede ver el hueco de la cara sur este con su campana. Tambien se observa como proliferan las plantas en el muro.

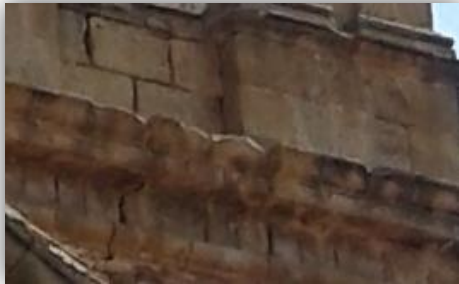
<u>Patología:</u> Erosión material pétreo.

<u>Descripción:</u> Erosión en molduras y esquinas de los muros.
	<u>Causas:</u> -Desgaste debido a la erosión eólica y a la lluvia puesto que se trata de material poroso y se encuentra en situaciones edilicias de exposición

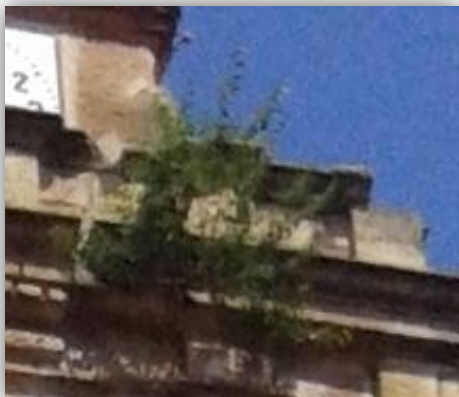
<u>Patología:</u> Proliferación de plantas.

<u>Descripción:</u> Proliferación de plantas en los muros de la torre.
	<u>Causas:</u> -Perdida de material en juntas y desgaste de materiales pétreos, posterior relleno por parte de agentes meteorológicos, como el viento, con sedimento.

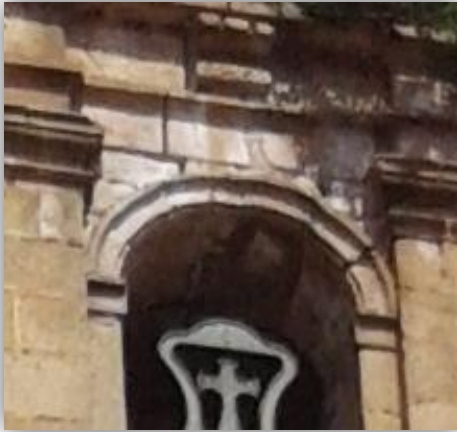
Patología: Eflorescencias.

Manchas blancas aparecidas en los muros en la parte de debajo de la terraza.

- La lluvia favorece la aparición.
- A causa de la insolación se puede decolorar, y al secar y calentar las superficies provoca eflorescencias.
- Excrementos de aves, los cuales generan sales que provocan eflorescencias.

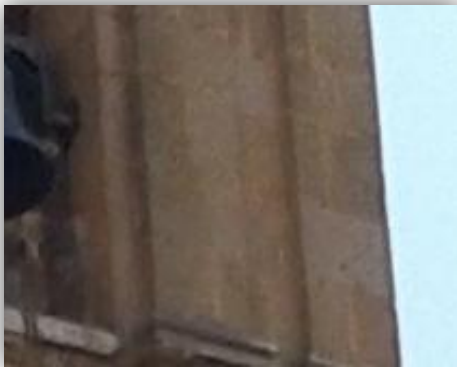
Patología: Pátina de envejecimiento.

Tonalidad adquirida por la piedra, como consecuencia de su exposición al medio ambiente durante un largo periodo, en muros exteriores de la torre.

- A causa de la contaminación atmosférica, las partículas agreden las piedras uniformemente variando la tonalidad.
- Exposición a la intemperie durante un largo periodo de tiempo.

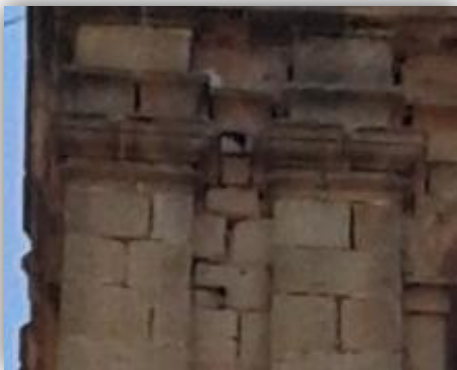
Patología: Perdida de material en juntas.

Perdida de material en las juntas de los sillares que forman el cuerpo de campanas.

- A causa de los agentes meteorológicos
- A causa de las variaciones de temperatura, puesto que están en contacto dos materiales diferentes la retracción de ambos no es la misma y el más débil, en este caso el material de juntas se desprende.

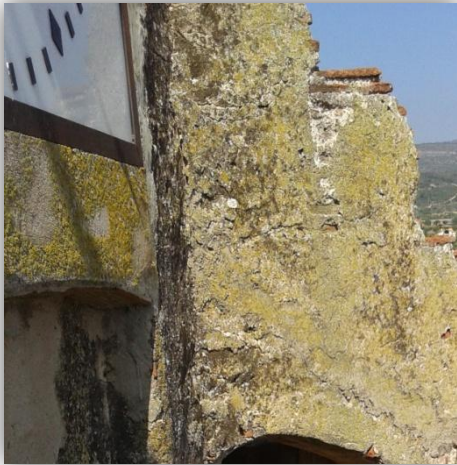
Patología: Pátina biótica.

Aparición de musgos y líquenes en la cara noreste y noroeste de los muros.

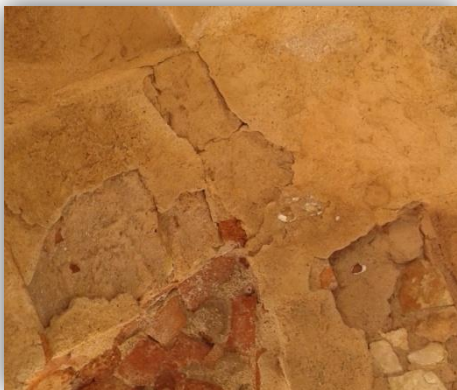
Patología: Desconchados y desprendimientos.

Desconchados y desprendimientos del material de revestimiento en paramentos interiores.

-Cambios de temperatura, provocando dilataciones y contracciones en los materiales.

-Filtración de agua de la cubierta plana.

-Baja calidad del conglomerante de revestimiento.

<b>Patología:</b> Desconchado y desprendimiento.	<b>Técnicas de intervención:</b>
   	<p>-En primer lugar picado para eliminar los restos.</p> <p>-Luego se procede a la limpieza por medios manuales o mecánica.</p> <p>-Finalmente se repone el material de revestimiento, intentando utilizar el mismo tipo de material existente o similar</p>
<b>Valoración económica:</b>	
<p>-Picado: 14,64 €/m. -Limpieza natural: 11,32 €/m<sup>2</sup>. -Limpieza mecánica: 13,43 €/m<sup>2</sup>. -Reposición mortero: 20,72 €/m<sup>2</sup>.</p>

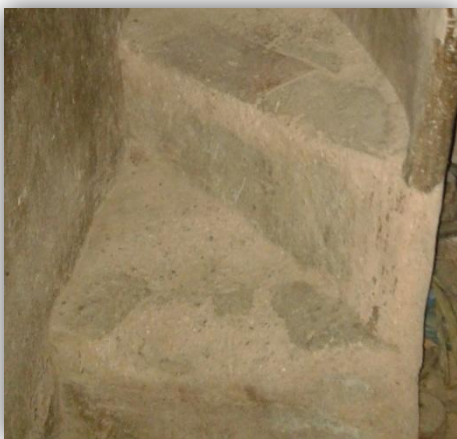
Patología: Erosión mecánica.

Erosión mecánica en escalones de acceso al cuerpo de campanas.

-Circulación de personas.

-Al estar realizados el acabado de yeso es más fácil de erosionar.

<p>-Dependiendo de lo adelantada que este la erosión mecánica, tendrá un tratamiento u otro. En función de ello se puede proceder a:</p> <ul style="list-style-type: none"> <li>-Sustitución del elemento.</li> <li>-Saneado y consolidación.</li> <li>-Sellado o protección con nuevos revestimientos.</li> </ul>
	<p><b>Valoración económica:</b></p> <ul style="list-style-type: none"> <li>-Sustitución del elemento: 105,03 €/ud.</li> <li>-Saneado y consolidación: 33,51 €/m<sup>2</sup>.</li> <li>-Sellado o protección: 10,15 €/m<sup>2</sup>.</li> </ul>

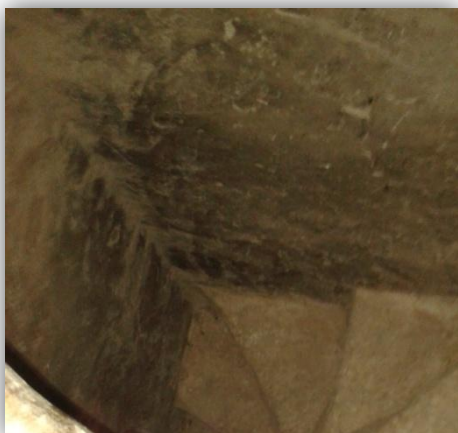
Patología: Pátina de suciedad.

Tonalidad adquirida por los revestimientos interiores de la torre por el paso de un periodo largo de tiempo

- Polvo existente en el interior de la torre.
- Circulación de personas.
- Existencia de aves en el interior de la torre antiguamente.
- Falta de mantenimiento.

<p>-Eliminación mediante limpieza del material, el cual puede ser:</p> <ul style="list-style-type: none"> <li>-Natural. Mediante agua y cepillos.</li> <li>-Mecánica. Mediante raspados con espátulas, chorros a presión, bujardas y acepilladoras eléctricas.</li> <li>-Química. Química directa mediante electroquímica o resinas de intercambio iónico.</li> </ul>
	<p><b>Valoración económica:</b></p> <ul style="list-style-type: none"> <li>-Limpieza natural: 11,32 €/m<sup>2</sup>.</li> <li>-Limpieza mecánica: 13,43 €/m<sup>2</sup>.</li> <li>-Limpieza química: 17,41 €/m<sup>2</sup>.</li> </ul>

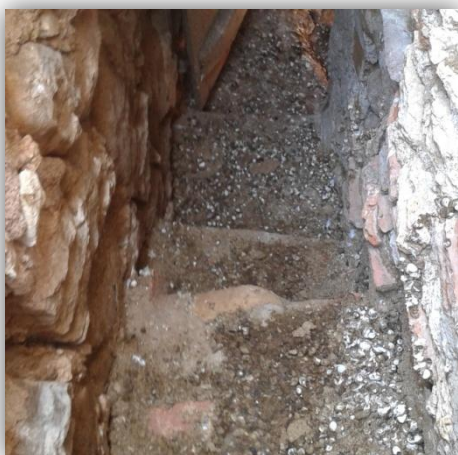
Patología: Detritus.

Suciedad por acumulación de excrementos de aves en el cuerpo de campanas y cuerpo de remate.

- Existencia de nidos de aves en el cuerpo de campanas.
- Falta de limpieza en la torre.

<p>-Eliminación mediante limpieza del material, el cual puede ser:</p> <ul style="list-style-type: none"> <li>-Natural. Mediante escobas y palas.</li> <li>-Mecánica. Mediante raspados con espátulas y chorros a presión.</li> </ul>

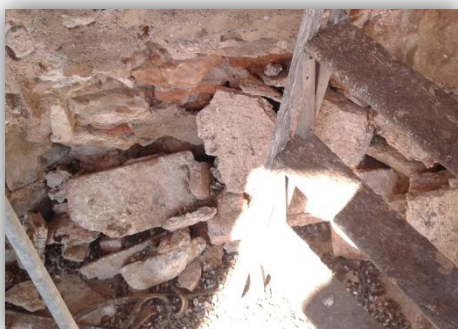
Patología: Suciedad.

Suciedad por acumulación de polvo y restos de desprendimientos y desconchados en el interior de la torre.

- Falta de limpieza en la torre.

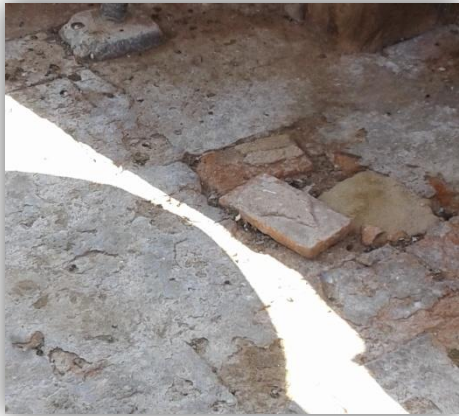
<u>Patología:</u> Desprendimiento solado.

<u>Descripción:</u> Desprendimiento de piezas cerámicas del solado del cuerpo de campanas.
	<u>Causas:</u> -Falta de mantenimiento. -Variaciones de temperatura que hacen dilatar y contraerse los distintos materiales. -Circulación de personas.

<p>-Retirada de piezas sueltas.</p> <p>-Limpieza de superficie.</p> <p>-Colocación de nuevas piezas o reutilizadas (en el caso que estén en buen estado) mediante mortero.</p> <p>-Rejuntado de las piezas reemplazadas.</p> <p><b>Valoración económica:</b></p> <ul style="list-style-type: none"> <li>-Retirada de piezas: 6,54 €/m<sup>2</sup>.</li> <li>-Limpieza manual: 11,32 €/m<sup>2</sup>.</li> <li>-Colocación de piezas: 46,54 €/m<sup>2</sup>.</li> <li>-Rejuntado: 3,45 €/m<sup>2</sup>.</li> </ul>
