RECINTO AMURALLADO DE MASCARELL: ESTUDIO PATOLÓGICO DE CASOS

PROYECTO FINAL DE GRADO EN
ARQUITECTURA TÉCNICA

Universitat Jaume I, Castellón
ESTCE Escuela Superior de Tecnologías y
Ciencias Experimentales
Grado: Arquitectura Técnica
Convocatoria: noviembre 2017

Autor: Luis López Taulet

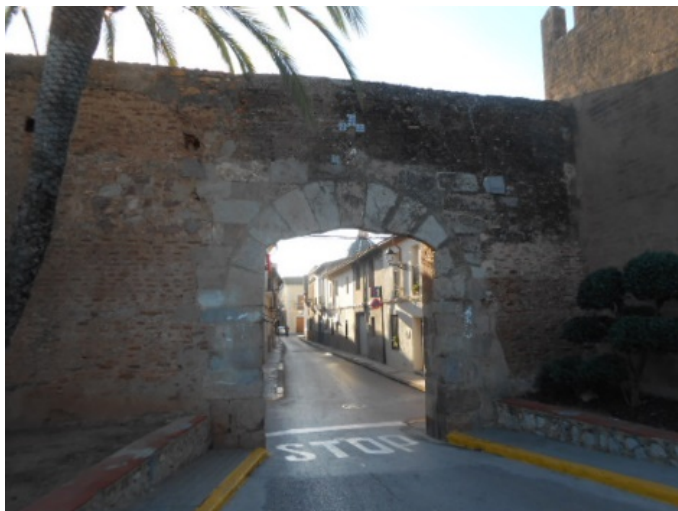
Figura 7. Portal de Valencia, donde se ve la mutilación de las dovelas.
Fuente: Propia

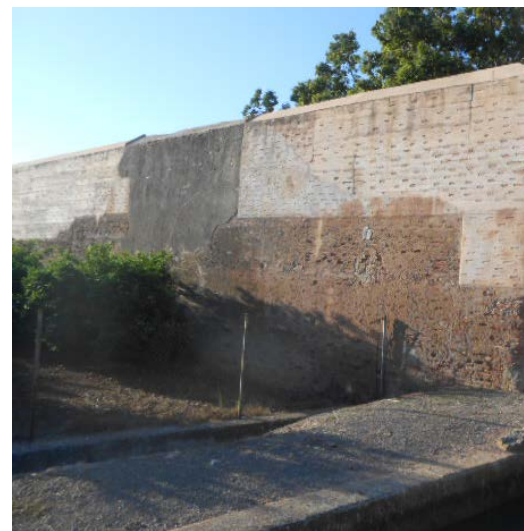
Figura 12. En la actualidad está relleno con tapial, seguramente durante las obras de 2008. Fuente: Propia.

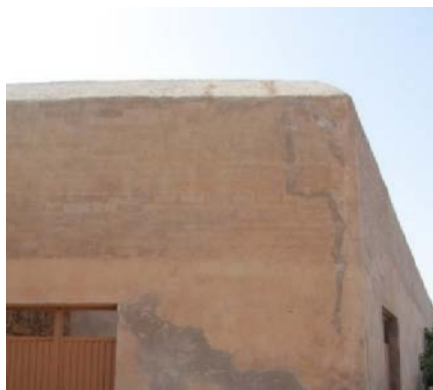
Figura 13. Esquina Norte-Este, rehabilitada a partir de un encofrado perdido de ladrillos.
 Fuente: Propia

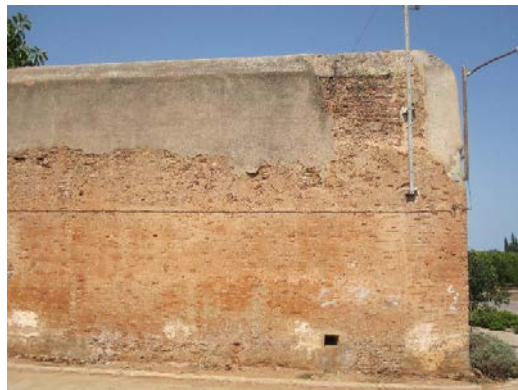
Figura 14. Esquina Sureste, al igual que en otros puntos de la muralla se puede ver los añadidos realizados sin respetar la tapia original
 Fuente: Propia

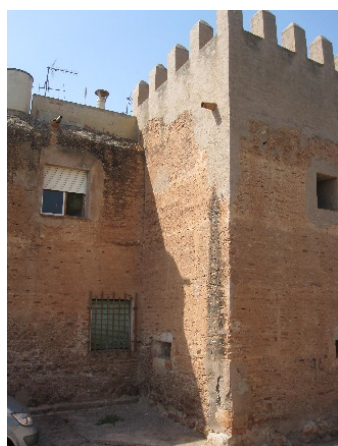
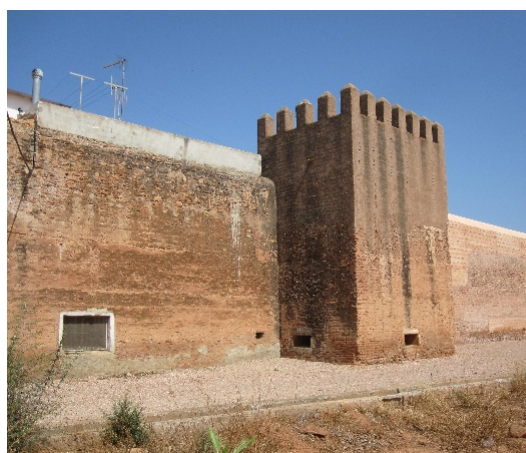
Figura 17 y Figura 18. Estado actual tras la desacertar intervención, realizada mediante ladrillo enfoscado, de los revellines Este y Sur respectivamente. Fuente: Propia.

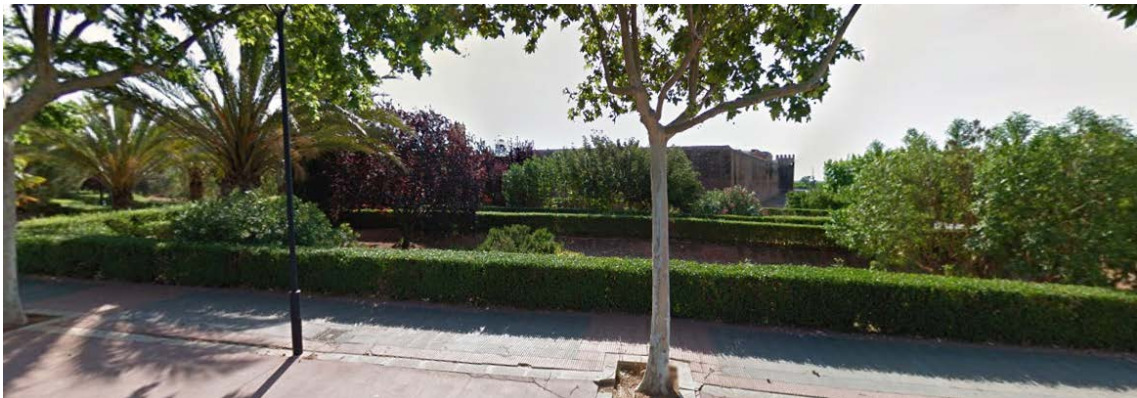
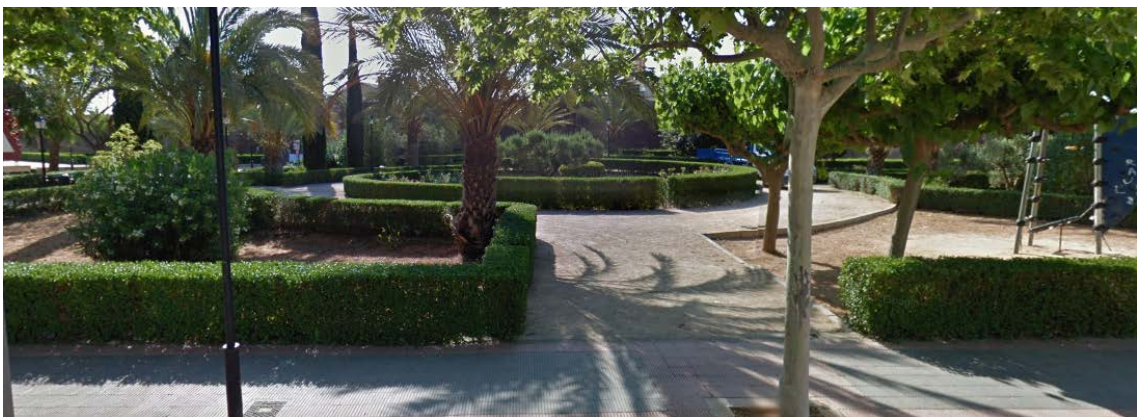
Figura 20. En la actualidad eso jardines, aunque cuidados y bien mantenidos, ocultan la vista de la muralla y le hacen perder la envergadura original vista desde la carretera. Fuente: GoogleMaps

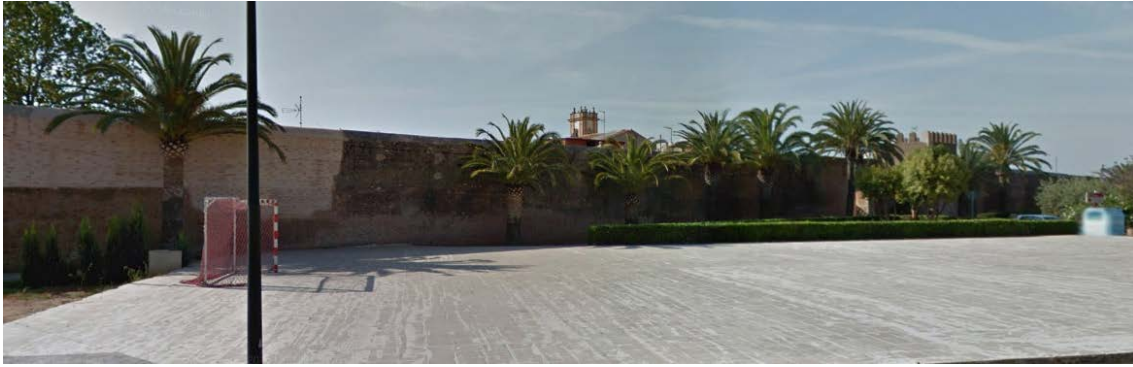
Figura 21. Entre la puerta de Valencia y la esquina noreste se plantaron unas palmeras que al crecer han ocultado en parte la muralla y en parte. Fuente: GoogleMaps.

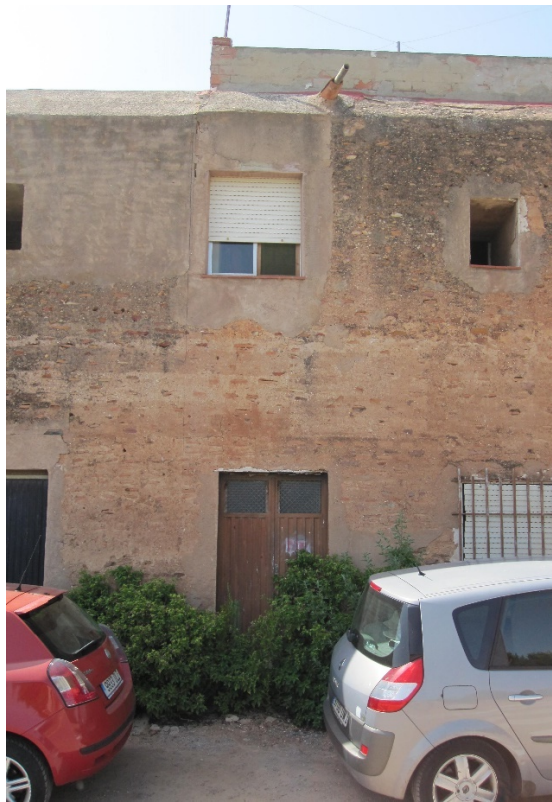
Figura 31. En la foto se puede ver la apertura indiscriminada de huecos en el lienzo Este
 Fuente: Propia

En las imágenes anteriores se ve como aparecen ventanas, puertas y garajes, e incluso plantas sobre la muralla, sobre todo en los lienzos Norte, Sur y Este ya que son los que cuentan con casas adosadas a él, a diferencia del Oeste. El ayuntamiento con la ley en la mano podría actuar para poner remedio a la mayoría de situaciones con los vecinos que por no enfrentarse a ellos cede ante estos abusos sobre el patrimonio. También es cierto que ya se trasladó el cementerio al poco tiempo de redactar el plan y con las intervenciones de 2008 y 2015 los problemas de humedades y el recorrido perimetral ya se han llevado a cabo en gran parte del perímetro.

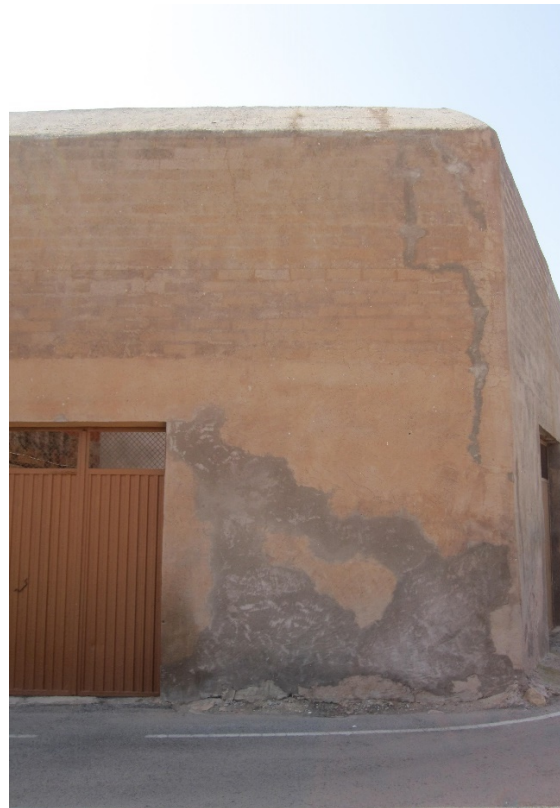
Figura 32. También en el lienzo Norte se ha abusado de la propiedad de la muralla. Fuente: Propia

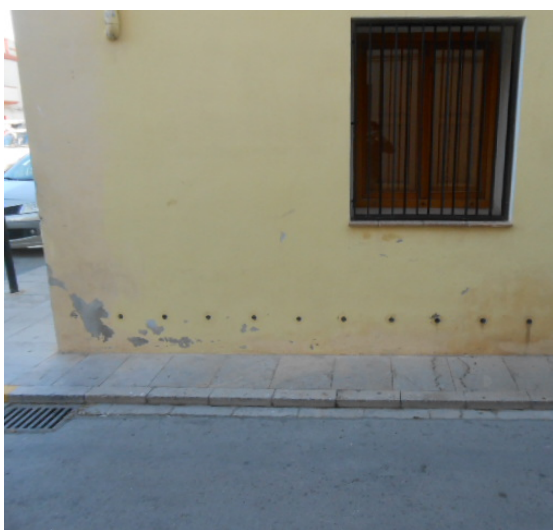
Si bien es cierto la intervención tuvo algún desatino que se ha visto con el paso del tiempo como se ve en las imágenes anteriores, la humedad por capilaridad es algo que se ve en casi todos edificios del pueblo y en el ayuntamiento lo solucionaron colocando tubos de condensación que extraen la humedad del interior del muro, pero no lo colocaron en todo el perímetro y como se ve en la fachada lateral que vuelve a estar afectada por la humedad del suelo. (Figuras 37 y 38)

Figura 37. Colocación en la base del muro de tubos de condensación para eliminar la humeada del muro.
Fuente: Propia.

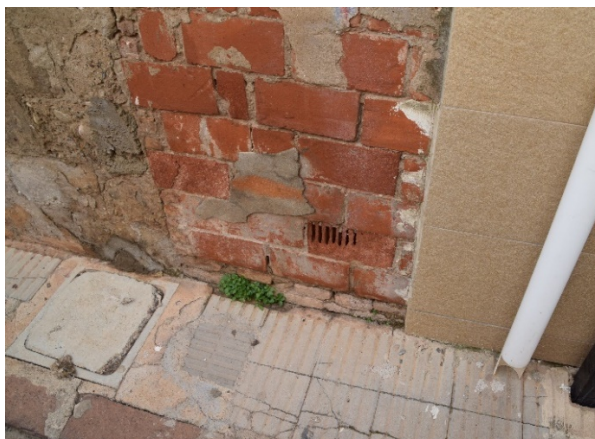
Con un simple recorrido por el pueblo ya se puede ver cuál es el principal problema que afecta a Mascarell que es la humedad del terreno y su ascenso por capilaridad (véase Figuras 46, 47, 48 y 49), en parte se podría deber a que Mascarell está rodeado de acequias, que ya en su origen hacían de foso de la muralla, que junto a una deficiente red de alcantarillado es posible que humedezcan el terreno de forma considerable. Al estar asentado Mascarell en un suelo con limos y el tipo de cimentación de mampostería, que es muy higroscópica asciende la humedad por capilaridad. Esto si se junta con las condiciones socioeconómicas de sus habitantes hacen que el problema se evite ocultándolo en lugar de adoptarse una solución duradera como se verá en los casos siguientes.

Figura 47. Eflorescencias por la expulsión de sales debido a la humedad del muro en la calle San Roque.
 Fuente: Propia.

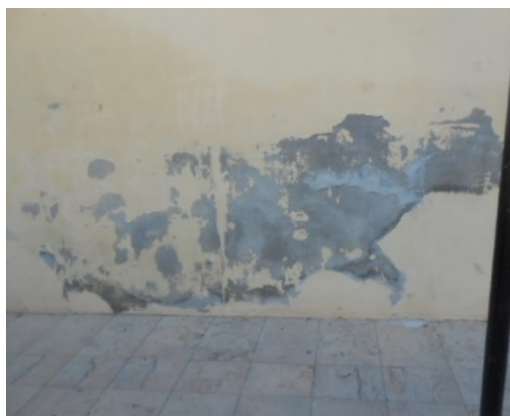
Figura 48. Desprendimiento de la pintura en el lateral del ayuntamiento. Fuente: Propia.

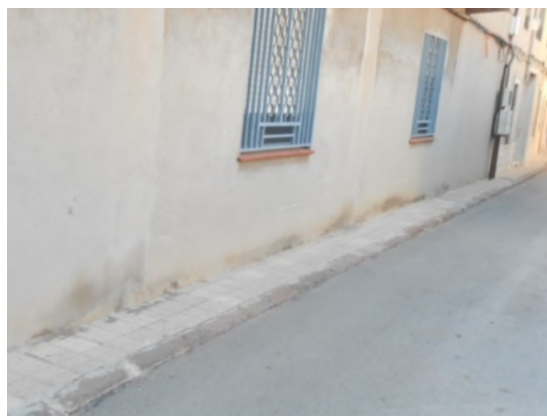
Figura 49. Marcas de humedad en la base del muro en la calle Cueva Santa. Fuente: Propia.

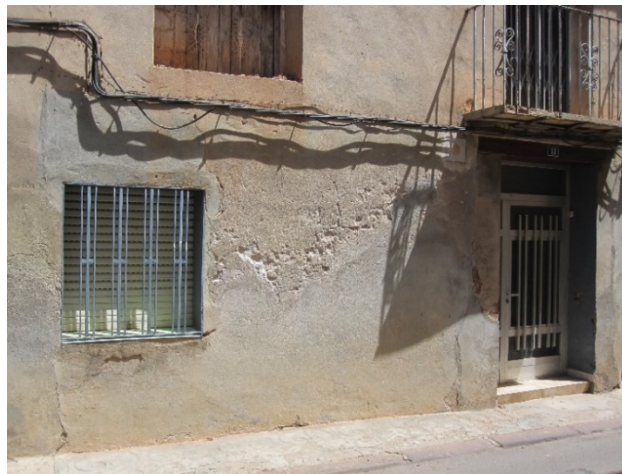
Figura 65. Fachada a la calle Mayor. Fuente: Propia.

La fachada principal cuenta con un revestimiento de mortero de cal, pero en la parte más próxima al suelo cuenta con añadidos posteriores de cemento (Figura 65), que no le aporta ningún beneficio ya que no permite salir la humedad del muro. La parte de la fachada de la 1ª planta que da al patio cuenta con el mismo revestimiento.

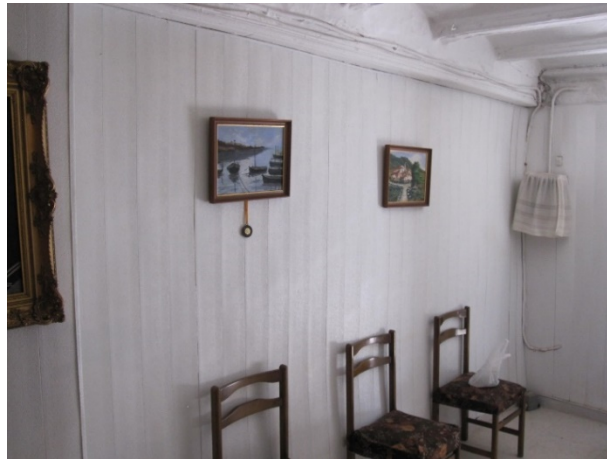
La cocina y el baño cuenta con un alicatado cerámico, al igual que la chimenea. Pero el revestimiento del resto de paredes de la planta baja es un recubrimiento plástico de color blanco que imita a la madera, que se está utilizando para ocultar la humedad del muro (figura 66). Es un recubrimiento que se ha visto en todas las casas a las que se ha podido acceder, y es una solución desaconsejable ya que oculta el problema y no lo soluciona, acaba agravando la

situación al no permitir que el muro pierda toda esa humedad. En la plata superior las paredes tienen un ligero enfoscado y pintadas con pinturas a la cal.

Figura 66. Recubrimiento de láminas de plástico. Fuente: Propia.

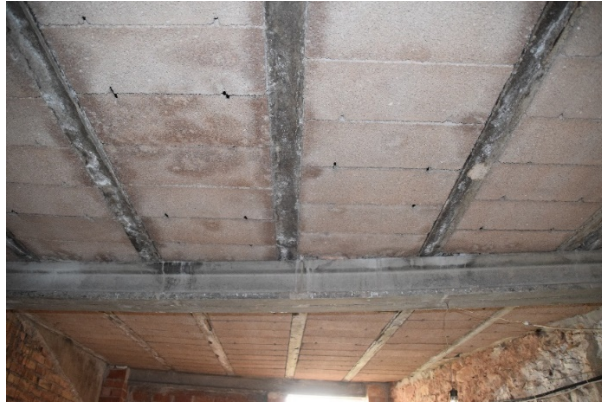
El forjado de la cochera es de viguetas prefabricadas y bovedillas de hormigón que apoyan sobre viguetas dobladas de hormigón prefabricadas (Figura 74), que no es un uso correcto de este elemento, estas a su vez descansan en los pilares de ladrillo hueco. Sobre este forjado hay una capa de mortero de cemento para formar las pendientes y rematada con baldosín catalán.

Figura 74. Forjado del garaje. Fuente: Propia.

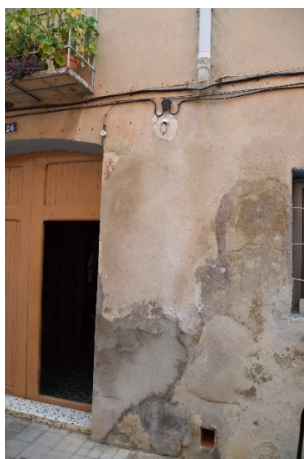
Las fachadas cuentan con un enfoscado con un mortero de cal bastante arenoso y acabado con una pintura de color pardo-grisáceo. Como en otras casas del pueblo cuento con adhesiones de mortero de cemento en las partes más bajas de “arreglos” posteriores (Figura 76).

Figura 76. Vista de la fachada principal. Fuente: Propia.

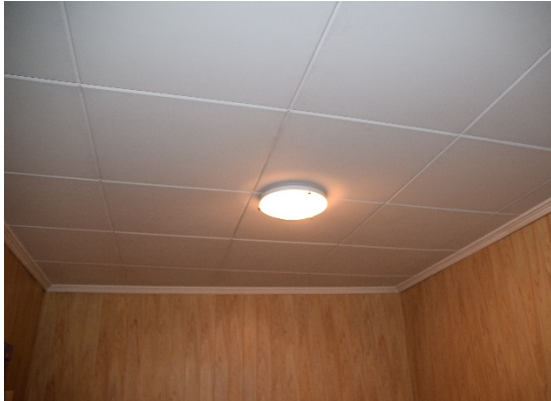
En planta baja los dormitorios cuentan con un revestimiento plástico, del suelo al techo para cubrir la humedad de las paredes, y un falso techo de escayola (Figura 78). El salón tiene un enfoscado de mortero de cal y pintado con pintura a la cal. Y el comedor cuenta con azulejo cerámico en sus paredes, de diferentes colores, al igual que la cocina y el baño que también está alicatados hasta una altura de 1,70m (Figura 79).

Figura 78. Cubrimiento de las paredes y el falso echo en un dormitorio. Fuente Propia.

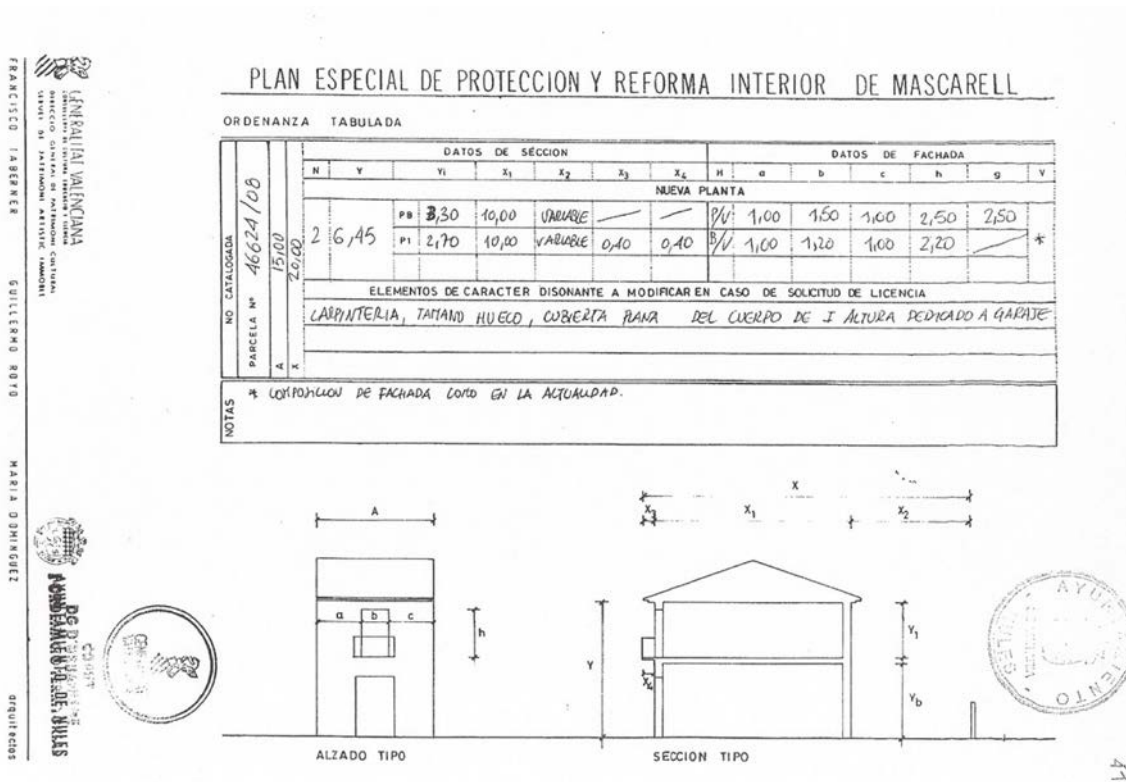
Figura 84. Ficha de la vivienda del PE. Fuente: Ayuntamiento de Nules

Está vivienda sin contar los añadidos es prácticamente la original y apenas tiene elementos impropios si se descuenta el cuerpo del garaje. Su estado de conservación es algo deteriorado, pero al estar habitada cuenta con cierto mantenimiento.

Aun así, habría que solucionar el tema de la humedad en los muros, y eliminar ese revestimiento de plástico, que es como una plaga en el pueblo, ya que simplemente oculta el problema; y revisar la cubierta para eliminar posibles filtraciones de agua de lluvia. En cuanto a los elementos impropios principalmente se trata del garaje ya que la cubierta plana no es una característica de las construcciones tradicionales a preservar y los materiales de su estructura tampoco. También la pérdida de la dimensión original de algún hueco semi-tapiado. Lo que llama la atención que habiendo realizado una intervención importante como es la reconstrucción de una parte de la cubierta no se hayan subsanado algunos de los elementos impropios que deberían ser eliminados, como el hueco de la ventana de arriba y las carpinterías que no hubieran sido un gran coste en esa intervención. Pero eso es un tema que ya se analizará de manera conjunta al final del trabajo.

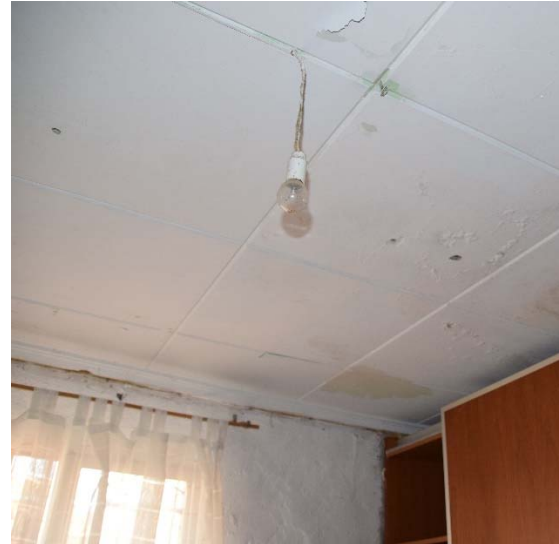
En algunas habitaciones todavía existía el falso techo de escayola (Figura 99), pero en la mayor parte de la vivienda se aprecia que lo han retirado por problemas con las filtraciones de agua.

Figura 99. Falso techo de escayola que aún se conserva
 en el dormitorio principal. Fuente: Propia

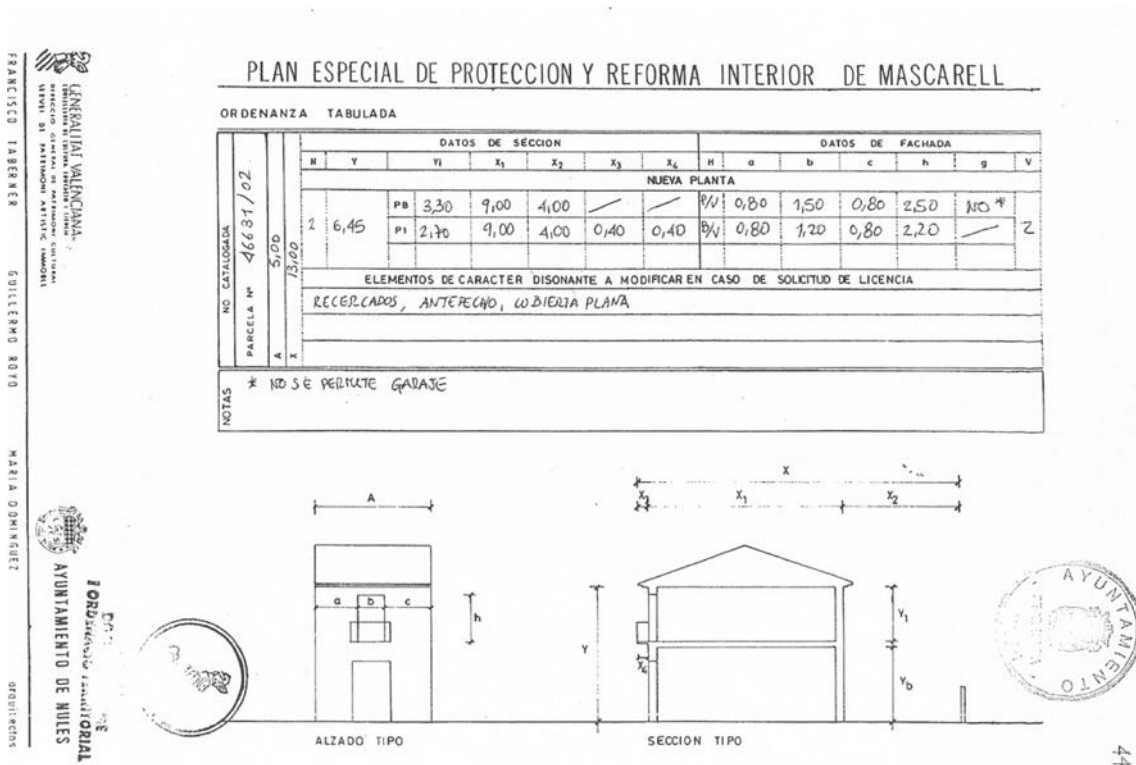
Figura 102. Ficha de la vivienda del PE. Fuente: Ayuntamiento de Nules

La vivienda, aunque se pueda decir que se mantiene en pie, está en un estado muy deficiente para poder vivir en unas condiciones mínimas de salubridad e higiene y más temprano que tarde peligrará la estabilidad del forjado. Se puede resumir en que le entra agua por toda la envolvente tanto como por el terreno a través de los muros y por filtraciones en la cubierta. Además, en el PE se entiende que es la propia cubierta lo que no está de acuerdo con lo establecido por eso sería prioritario intervenir en él.

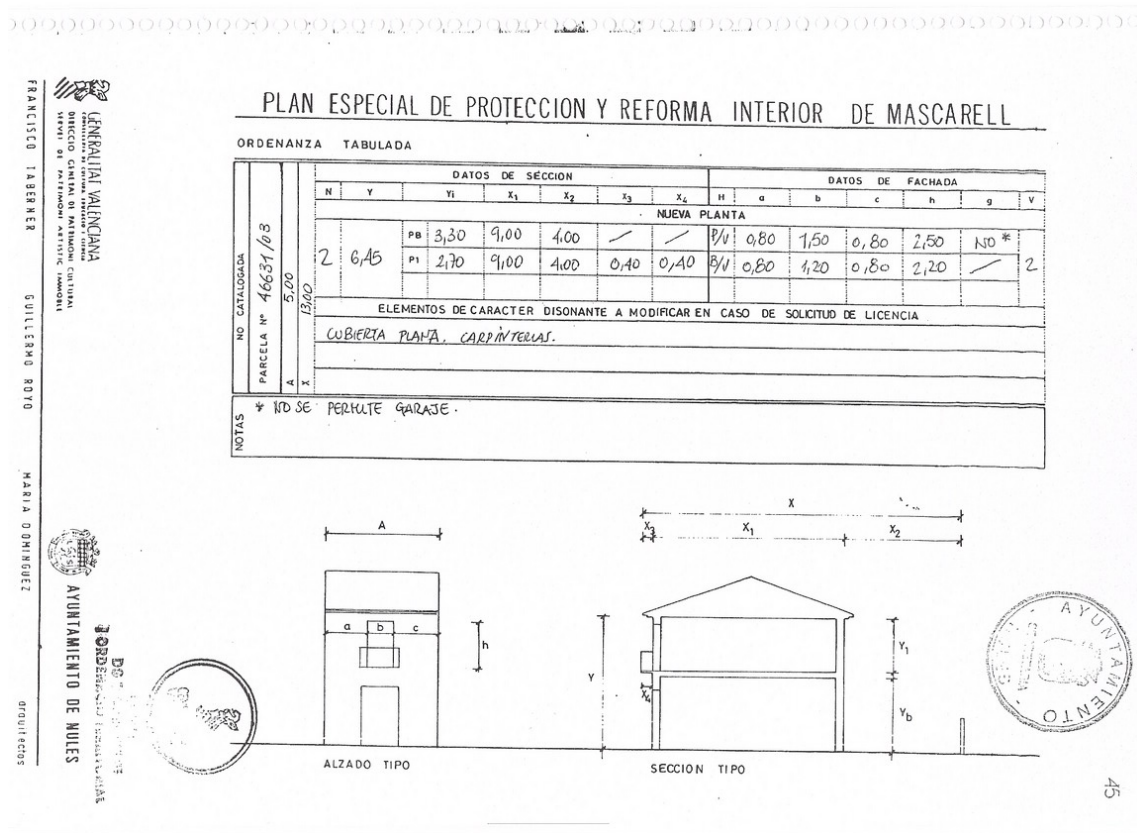
Figura 107. Ficha del PE de la vivienda. Fuente: Ayuntamiento de Nules

La ficha no tiene unos datos que encajen del todo con la realidad, pero es posible que se deba a fallos a la hora de apuntar los datos tomados. Aunque sí que acierta en anotar la cubierta plana como elemento impropio, siendo característico de las viviendas de Mascarell la cubierta a dos aguas.

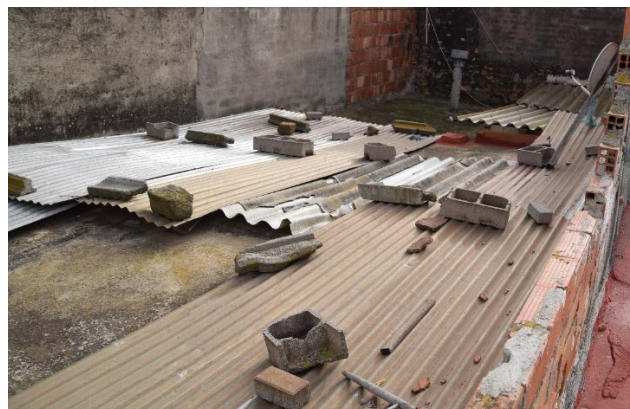
Figura 109. Estado de la cubierta. Fuente: Propia.

El forjado tendrá un canto de 25 cm (20+5) con un ligero armado supuestamente en la capa de compresión. Como soporte de la cubierta es la base para la formación de pendientes con un hormigón pobre, sin ninguna capa más, sin ningún tipo de impermeabilización.

Como remedio el propietario ha colocado chapas de acero galvanizado en algunas zonas, pero insuficiente para hacer una cubierta que proteja. (ver Figura 109)

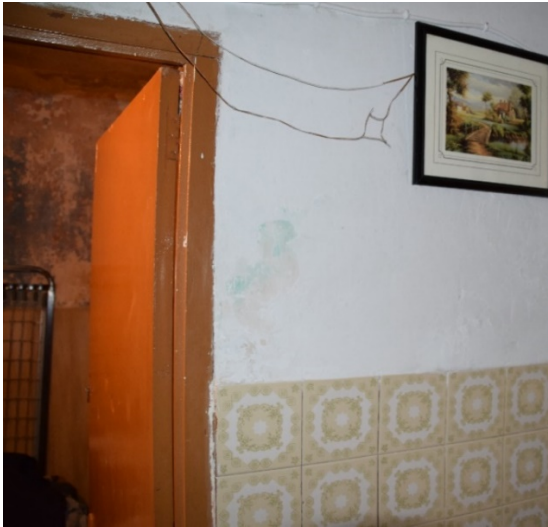
Figura 113. Revestimientos de la zona de paso.
Fuente: Propia.

Como en casi todas las viviendas del pueblo hay colocada esa imitación de madera de láminas de plástico para ocultar la humedad del muro. En este caso se encuentra hasta una altura de 1,60 m y después se puede ver la pintura a la cal original en las habitaciones (Figura 114). El cuarto de baño y la cocina están alicatado con azulejo de 10x10 cm, al igual que el pasillo que cuenta con este recubrimiento hasta una altura de 1,60 m (Figura 113). Los techos cuentan con un enlucido de yeso y pintado. El estado de conservación de estos elementos es pésimo como se detallará en el análisis patológico.

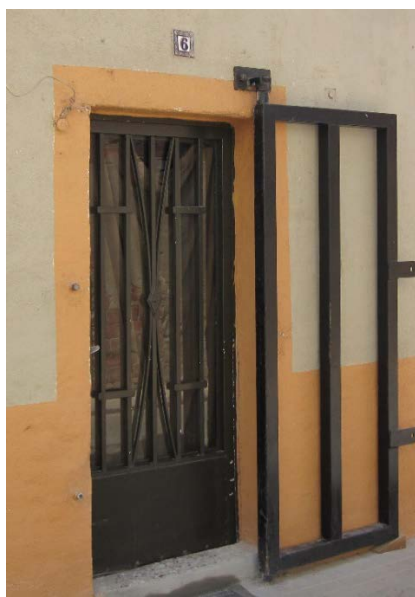
Figura 119. Puerta de acceso. Fuente: Propia.

La puerta de acceso desde la calle es una reja metálica con un fondo de cristal, pero según el PE es un elemento impropio ya que deberán de ser de madera (Figura 119). Las puertas de las habitaciones y la que da al patio sí que son de madera chapada de pino pintada. La cocina y el baño no tiene puertas.

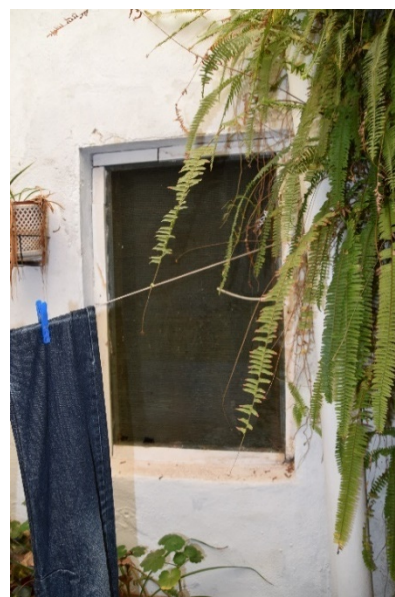
Figura 120. Ventana de un dormitorio al patio. Fuente: Propia.

Las ventanas tienen los marcos de madera, pero carecen de vidrios (como se ve en la Figuras 120 y 121) a excepción de la del dormitorio principal. En el patio hay abierto un hueco en la muralla que se cierra con una ventana de aluminio (Figura 122) y un cristal monolítico, pero justo esa no forma parte de la envolvente térmica de la casa.

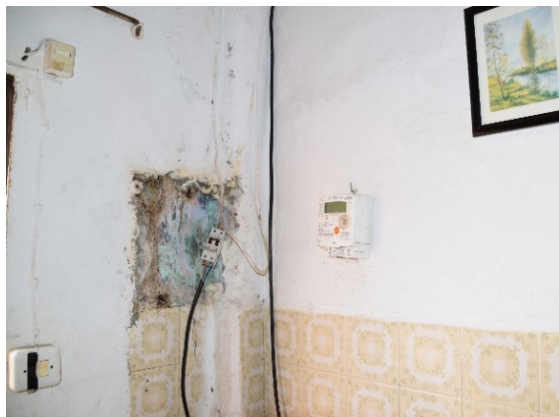
Figura 125. Contador de luz y "cuadro de luces".
Fuente: Propia.

Instalación eléctrica: Cuenta con contador digital inutilizado (Figura 125) y un único interruptor magnetotérmico como ICP o Interruptor General Automático de la vivienda. El cableado a los puntos de iluminación y las tomas de corriente va por superficie sin ninguna protección (Figura 126).

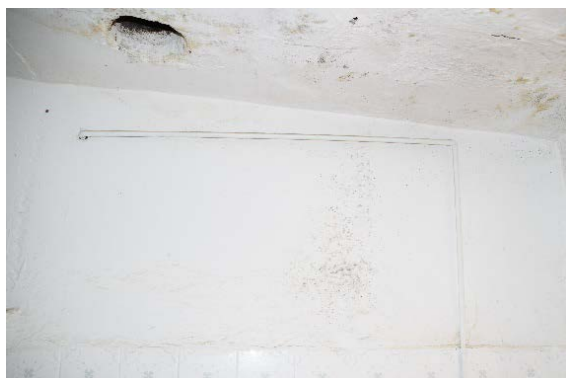
Extracción de humos: La cocina no cuenta con campana extractora (Figura 127), simplemente existe un agujero en el techo hacia una antigua chimenea de fibrocemento.

Figura 127. Salida de humos de la cocina. Fuente: Propia.

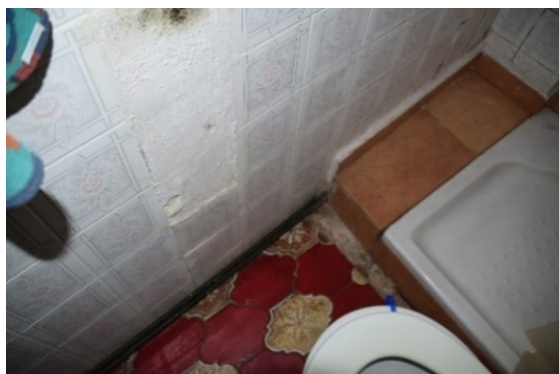
Figura 129. Equipamiento del baño, donde se puede apreciar la estrechez de este y como tienen que estar dispuestos los aparatos. Fuente: Propia.

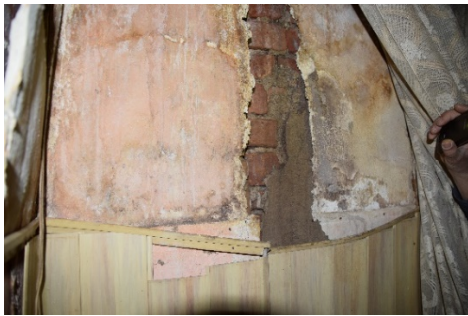
En resumen, se puede decir que la vivienda necesita una intervención urgente ya que la afección por la humedad del terreno y la entrada de agua por la cubierta le afectan de manera determinante. La estructura del forjado está en un estado crítico (Figura 132) y la humedad de las paredes ha hecho saltar todo recubrimiento (Figura 131) dejando la vivienda en un estado de salubridad inapropiado para habitar en ella.

Figura 131. Muestra de como se encuentran algunos de los muros de la vivienda. Fuente: Propia.

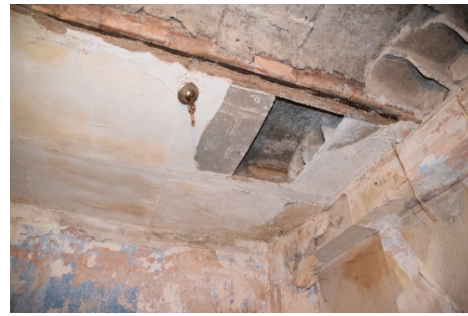
Figura 132. Punto donde más afectado se encuentra el forjado. Fuente: Propia.

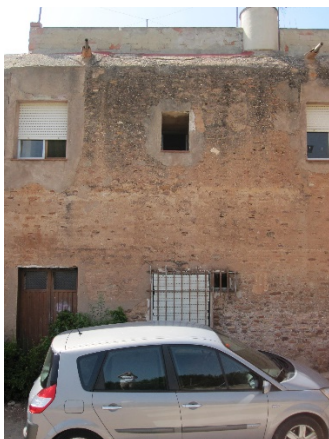
Bien es cierto, que en los últimos años la tendencia de la administración local ha sido de devolver a Mascarell su imagen histórica y mejorar en cierta medida las condiciones de vida de sus habitantes. La elaboración del plan especial en los años 90 y las últimas intervenciones en la muralla sirven como ejemplo de esta tendencia, pero todavía podría hacer más el ayuntamiento por mejorar. La tendencia a no ser estrictos con los abusos por parte de particulares en la muralla y no poner en marcha medidas correctoras a los elementos impropios que más desvirtúan el conjunto, como es el ejemplo de construcciones con alturas superiores a la muralla o sobre esta (Figura 134), hace que no se consiga devolver la imagen original de esta.

Figura 134. Elementos impropios de la muralla. Fuente Propia.

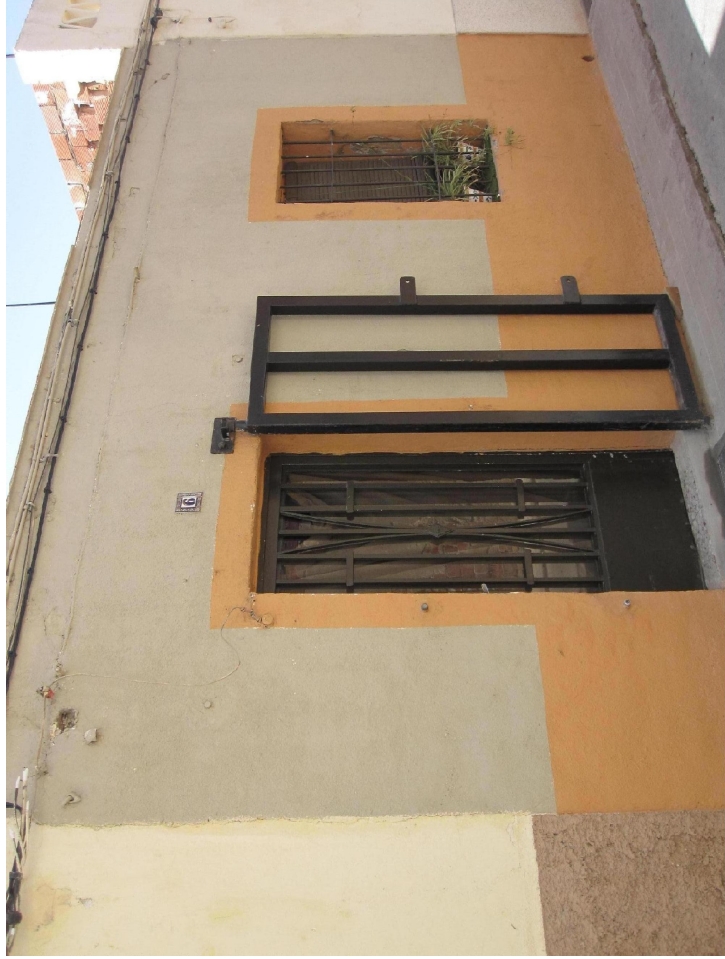
Fachada 1. Sopoite [Ref. FA001]

Elemento a inspeccionar	Lesiones y síntomas
Soporte	alto nivel de humedad intersticial del paramento
Acabado exterior	Por el interior de la vivienda se está desconchadno la pintura y pierde el revestimeinto de mortero
Elementos singulares	no presenta ninguno
Carpintería	Carpintería de madera semi-podrida por la humedad del muro

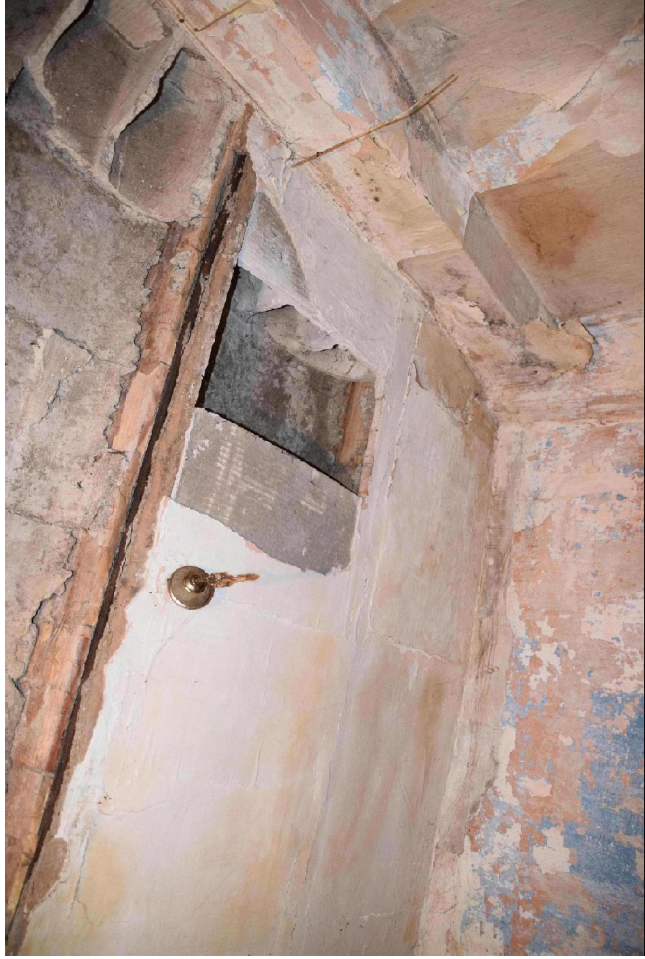
Cubierta 1 . Soporite [Ref. CU001]

CUBIERTA	63,23	0	Plana	1,90					
				En contacto con el ambiente exterior En contacto con espacio no habitable						Norte
										Oeste
										Suroeste
										Sur
										Sureste
Este										
Soporte						3	2	INTu	CU001	
Material de cubrimiento						3	2	INTu	CU002	
Impermeabilización						4	2	INTu	CU003	
Recogida de Aguas						2	1	INTm	CU004	
Elementos Singulares						4	3	INTm		
Observaciones	Cubierta plana, deficientemente ejecutada ya que carece de impermeabilización y está produciendo la entrada masiva de agua cuando llueve, llegando a debilitar la estructura al verse afectadas las viguetas del forjado									
Elemento a inspeccionar	Lesiones y síntomas									
Soporte	EL forjado se está desmoronando, perdiendo algunas bovedillas y la fisuración de las viguetas por la oxidación de la armadura.

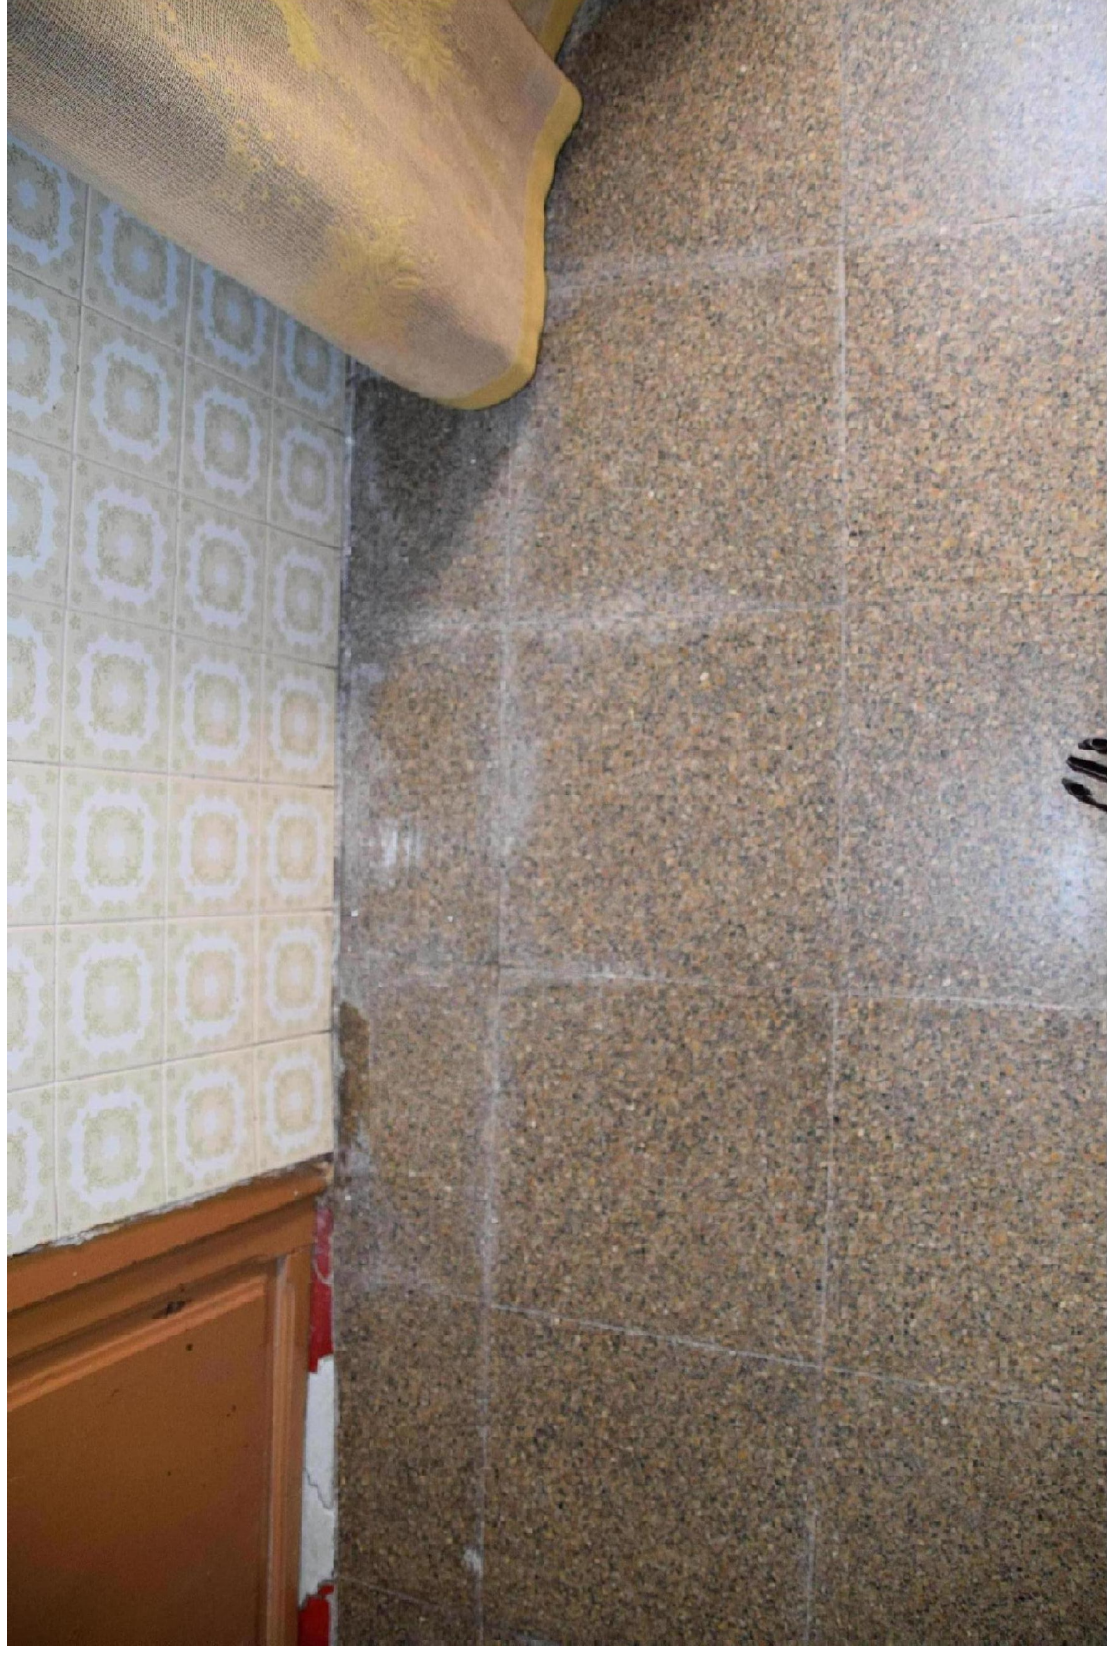
Suelo 1 [Ref. SU001]

Lesiones y síntomas a la vista del pavimento, se observa como entre las juntas aparecen eflorescencias por la migración de sales de la capa de hormigón

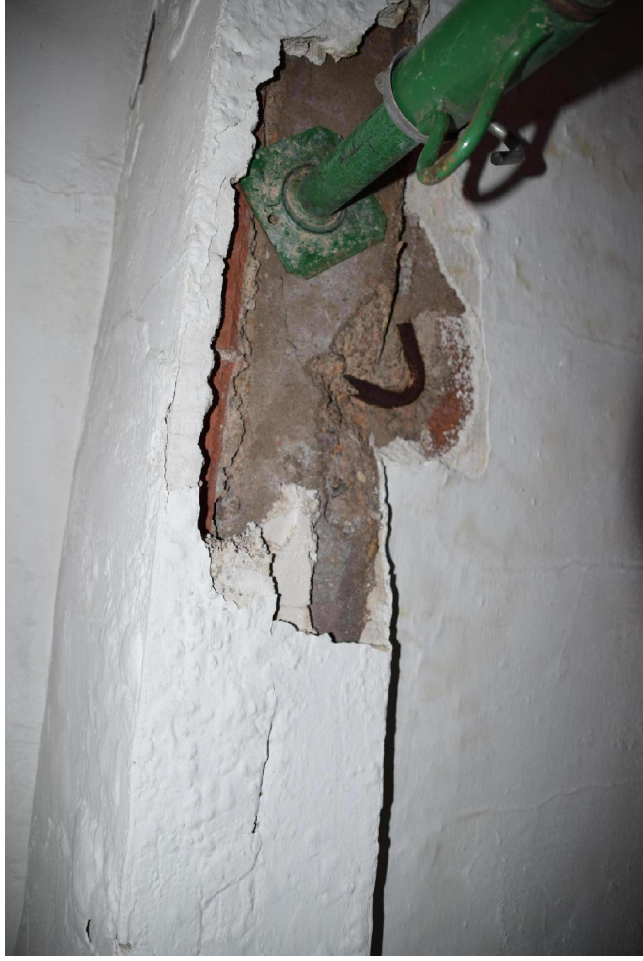
Cimentación y estructura. Horiz.-inclinada/Vigas [Ref. ES003]

Elemento a inspeccionar		Ubicación	Material	Lesiones y síntomas	Indicadores		Actuaciones	Ref. fotográfica
Superficial	Zapatas Losas Pozos Pilotes				ID	EC		
En contacto con terreno								
Cimientos								
Superficial	Zapatas Losas Pozos Pilotes		H		0	3	MNT	
Semi-profunda								
Profunda								
Muros								
Solera			HM	no se han podido apreciar	0	3	MNT	
Forjado sanitario								
Tierra apisonada								
Vertical	Muro de carga ¹	Todos los muros de carag se ven afectados en la misma medida	FC	manchas de humedad, desconchamiento de la pintura y hasta disgregación del recubrimiento de mortero	2	2	INTu	ES001
	Muro de carga ²							
Vertical	Pilares ¹	Todos los muros de carag se ven afectados en la misma medida	FC	manchas de humedad, desconchamiento de la pintura y hasta disgregación del recubrimiento de mortero	2	2	INTu	ES002
	Pilares ²							
Otros ¹								
Otros ²								
Vigas ¹								
Vigas ²								
Horizontal / inclinada	Unidireccional ¹	No parecen afectadas a excepción de una	HA	presencia de una armadura sin recubrimiento, que al oxidarse ha hecho saltar el hormigón	2	1	INTm	ES003

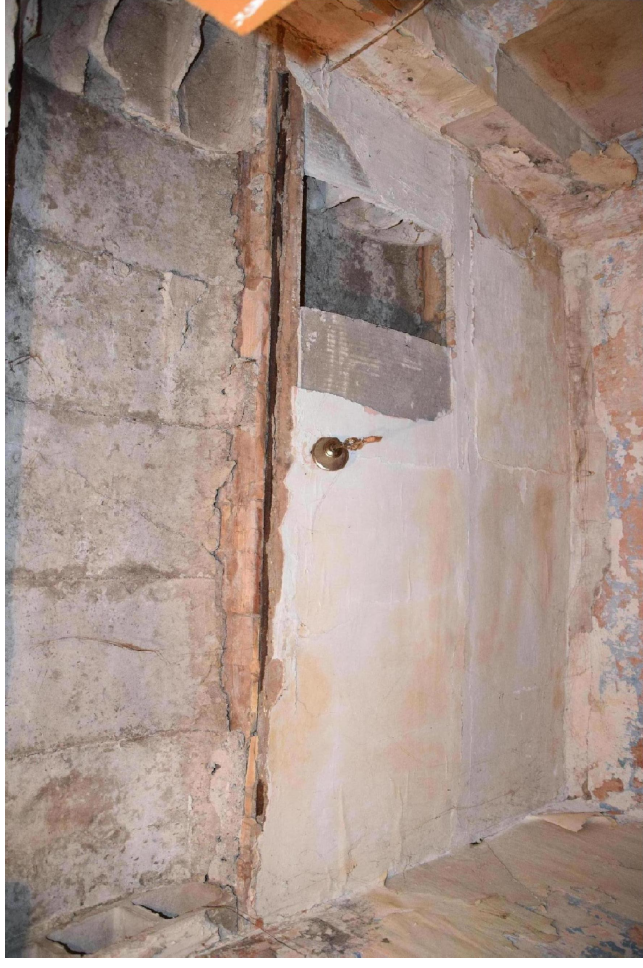
Cimentación y estructura. Horiz.-inclinada/Forjado/Unidireccional [Ref. ES004]

Unidireccional ²							
	Unidireccional ³							
	Reticular	Todo el forjado de la vivienda	CA	La oxidación de las armaduras y consecuente rotura de las viguetas cerámicas provoca la caída de las bovedillas	3	2	INTu	ES004
Escalera	Losa ¹							
	Losa ²							
Otros ¹								
Otros ²								
Otros								
Observaciones

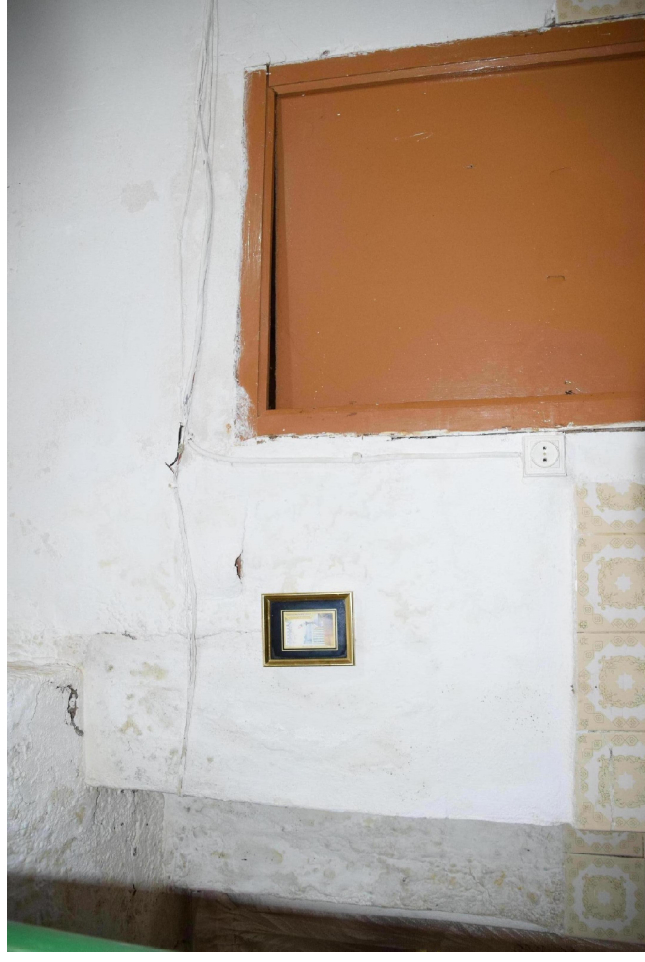
Suministro eléctrico. Red. [Ref. IN002]

SUMINISTRO ELÉCTRICO		¿Los contadores están centralizados?				SI	ONO
Elemento a inspeccionar	Ubicación	Indicadores		Actuaciones		Ref. fotográfica	
		ID	EC	AP			
Suministro eléctrico	Contadores						
	Red	0	0	MNT			MU002
	Otros	1	1	INTm			IN002
Observaciones	La instalación eléctrica es mmuy deficiente en cunato a condiciones de seguridad ya que es una instalación antigua que no se ha actualizado.
